## 24. 가천교

### 24.1 시설물의 개요

본 시설물은 경상북도 영천시 신녕면 가천리(상주영천고속도로 65.448~65.763km)에 위치한 교량으로서 총 연장 315.0m, 폭 23.4m, 왕복 4차로로 시공되어 있다.

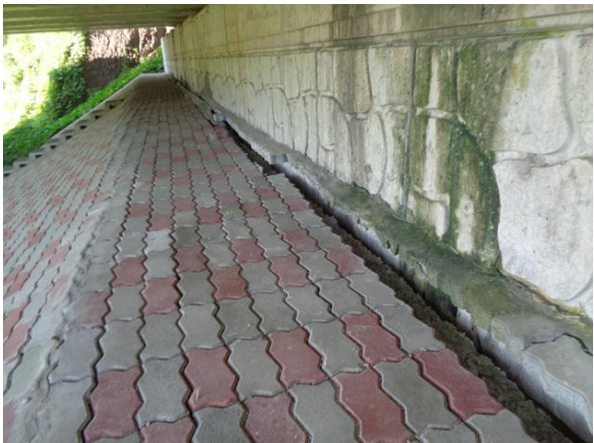
| 손상현황 | • A1 법면 침하 (15.0m) | 손상현황 | • 21년 정밀안전점검 |
| 원 인 | • 장기공용, 우수유입 | 원 인 | — |

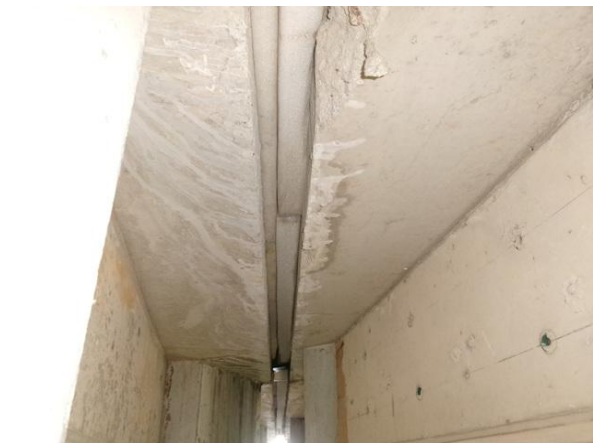
| 손상현황 <ul style="list-style-type: none"> <li>• A2 후타재 파손(0.2m×0.2m)</li> </ul> | 손상현황 <ul style="list-style-type: none"> <li>• P6 신축이음 하부 전경</li> </ul> |
| 원 인 <ul style="list-style-type: none"> <li>• 건조수축, 온도변화, 차량윤하중</li> </ul> | 원 인 <ul style="list-style-type: none"> <li>• -</li> </ul> |

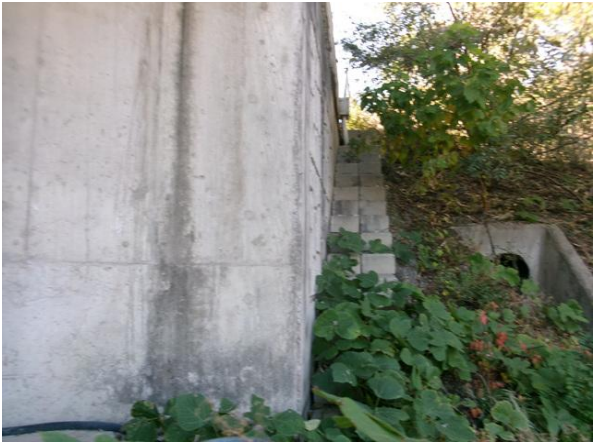
| 손상현황 | • A1 상태양호 | 손상현황 | • A2 상태양호 |

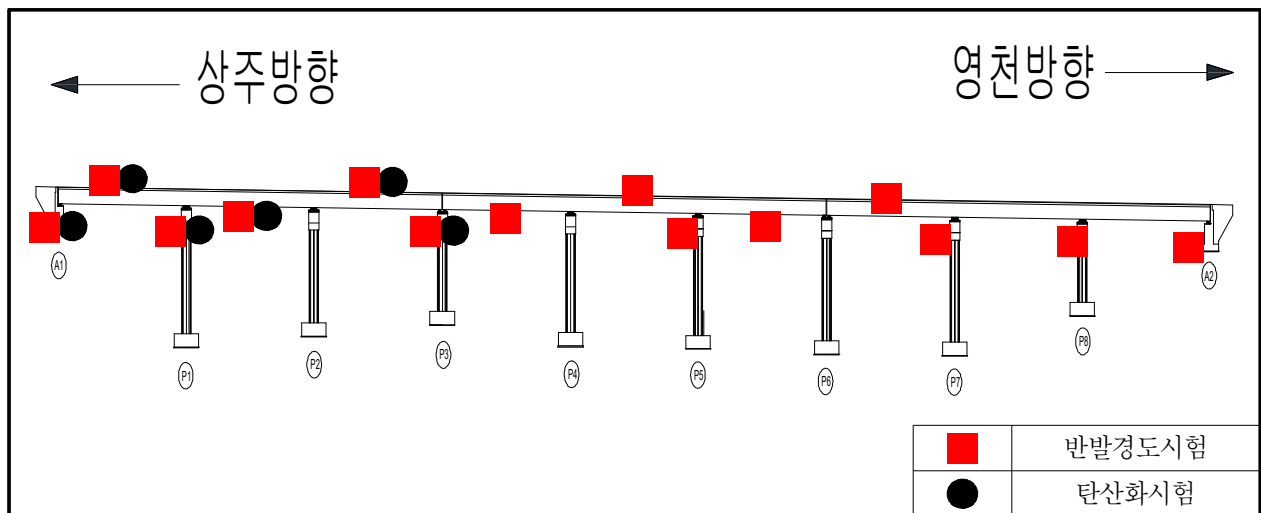
【그림 24.4.1】 콘크리트 내구성조사 위치도

측정결과, 상부구조 탄산화깊이는 2.5~4.0mm, 하부구조 탄산화깊이는 5.5~6.5mm로 측정되었으며, 잔여깊이가 30mm이상을 확보하고, 세부지침 지침기준 "a"로 평가 되어 탄산화에 따른 철근의 부식발생 영향은 없는 것으로 판단된다.
