## 25. 신녕교

### 25.1 시설물의 개요

본 시설물은 경상북도 영천시 신녕면 연정리(상주영천고속도로 67.320~67.440km)에 위치한 교량으로서 총 연장 120.0m, 폭 27.0m, 상주방향 2차로, 영천방향 3차로로 시공되어 있다.

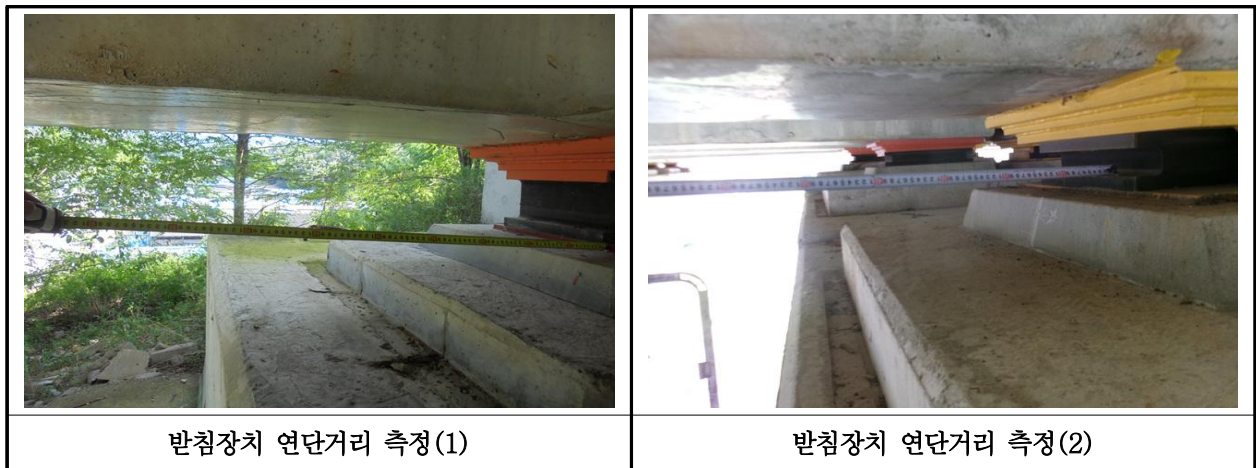
【사진 25.3.14】 교량받침장치 연단거리측정

- 연단거리 측정 결과, 전 개소 모두 실측 연단거리가 계산 연단거리를 상회하고 있는 것으로 측정되어 설계기준을 만족하고 있는 것으로 검토되었다.

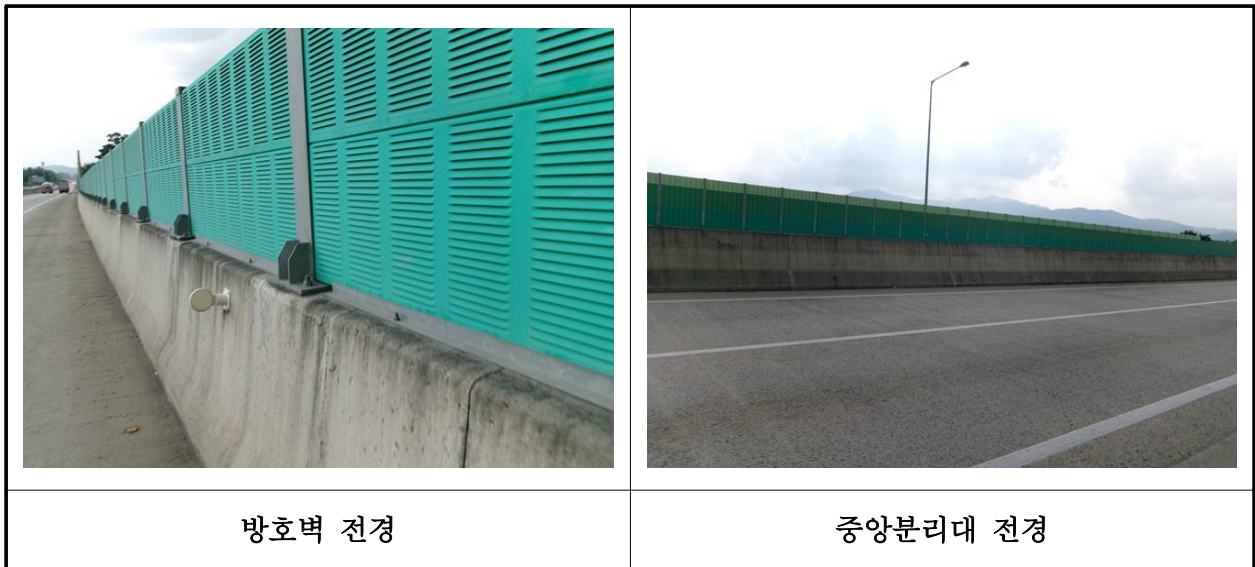
【사진 25.3.23】 방호벽 및 중양분리대 전경

- 방호벽에 대한 현장조사 결과, 기존손상인 중양분리대 균열(0.3mm이상)이 확인되었고, 그 외의 손상은 없는 전반적으로 양호한 상태이다. 방호벽 상단의 방음벽은 양호한 상태이다.

| 손상현황 | • S1 중분대 균열(0.5mm/1.5m) - 금회 | 손상현황 | • S1 중분대 균열(0.5mm/1.5m) - 전회 |

- 방호벽에 발생된 균열의 경우 장기공용, 건조수축 등의 복합적인 원인에 의한 손상으로 추정된다. 손상부의 경우 균열 폭이 0.3mm이상으로 우수유입시 철근부식 등의 추가손상이 발생할 수 있으므로 주입보수 등의 조치를 취하는 것이 바람직 할 것으로 판단된다.
