## 26. 창정교

### 26.1 시설물의 개요

본 시설물은 경상북도 영천시 화산면 효정리(상주영천고속도로 69.542~69.717km)에 위치한 교량으로서 총 연장 175.0m, 폭 23.4m, 왕복 4차로로 시공되어 있다.

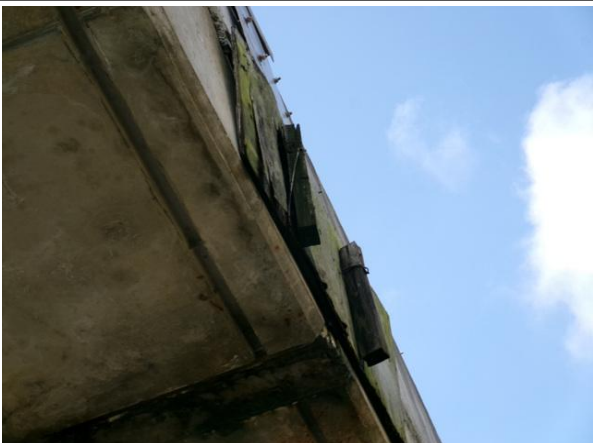
| 손상현황 | • S3 거푸집 미제거 1EA | 손상현황 | • 데크플레이트 상태양호 |
| 원 인 | • 공사후 정리미흡 | 원 인 | — |

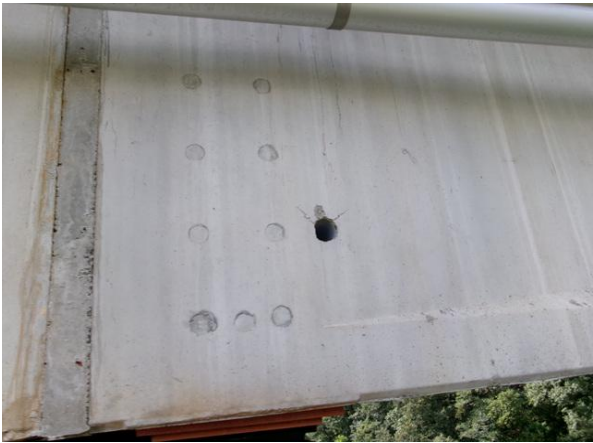
| 손상현황 | • S2-G1~5 인양홀 박락(0.2m×0.2m) | 손상현황 | • S3-G1~5 인양홀 박락(0.2m×0.2m) |
| 원 인 | • 거더 거치시 외부충격 | 원 인 | • 거더 거치시 외부충격 |

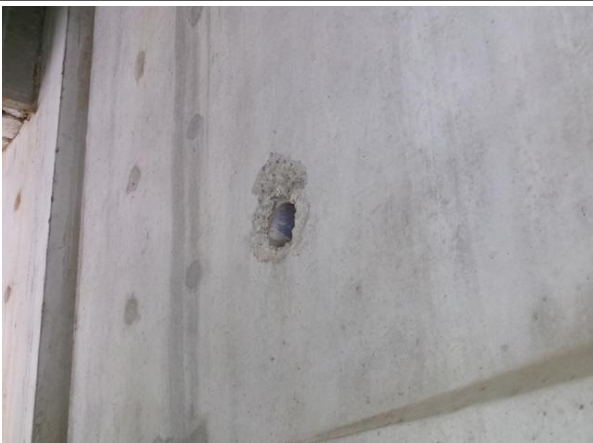
| 손상현황 | • S4-G1~5 인양홀 박락(0.2m×0.2m) | 손상현황 | • S4-G2 파손(0.2m×0.1m) |
| 원 인 | • 거더 거치시 외부충격 | 원 인 | • 외부충격 |

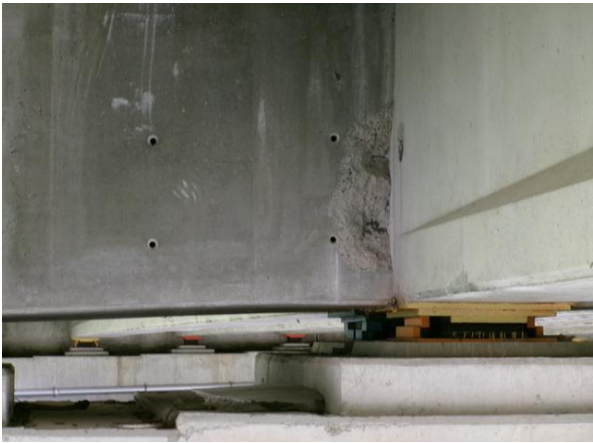
| 손상현황 | • S4-G3~4 박락(0.5m×0.3m) | 손상현황 | • S5-G1~2 박리(0.5m×1.0m) |
| 원 인 | • 시공미흡, 마감시 외부충격 | 원 인 | • 시공미흡, 마감시 외부충격 |

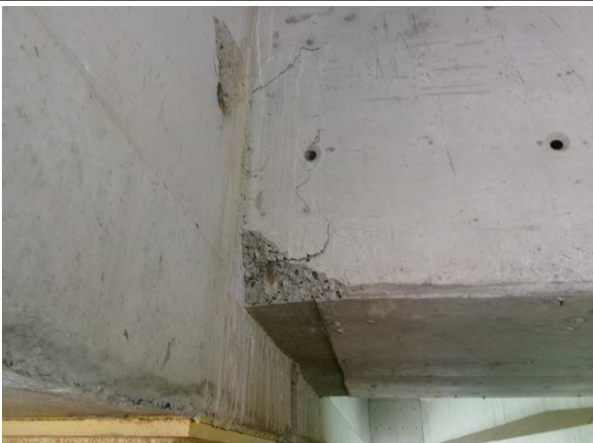
| 손상현황 | • S2-G2~3 철근노출(0.3m×0.3m) | 손상현황 | • S2-G3~4 철근노출(0.3m×0.5m) |
| 원 인 | • 시공미흡, 마감시 외부충격 | 원 인 | • 시공미흡, 마감시 외부충격 |

| 조치방안 | • 단면보수(방청) | 조치방안 | • 단면보수(방청) |

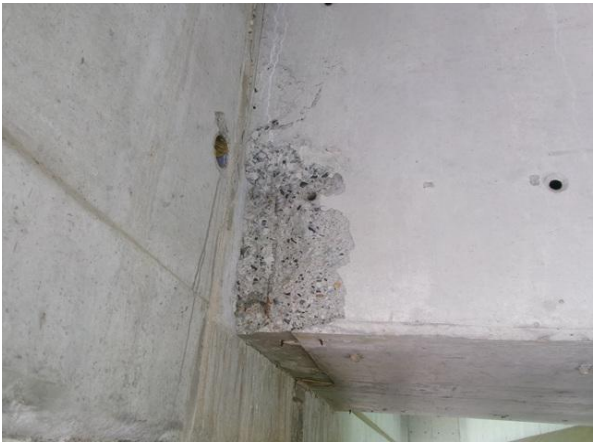
| 손상현황 | • S2-G4~5 철근노출(0.3m×0.5m) | 손상현황 | • S3-G3~4 백태(0.1m×1.5m) |
| 원 인 | • 시공미흡, 마감시 외부충격 | 원 인 | • 장기공용, 수분접촉 |

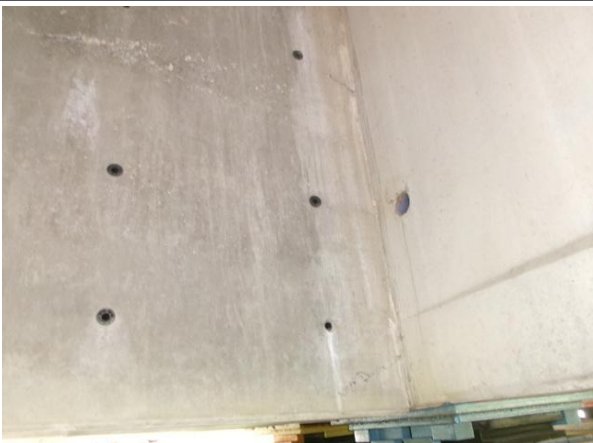
| 손상현황 | • S5-G3~4 박리(0.5m×1.0m) | 손상현황 | • S5-G4~5 박리(0.5m×1.0m) |
| 원 인 | • 시공미흡, 마감시 외부충격 | 원 인 | • 시공미흡, 마감시 외부충격 |

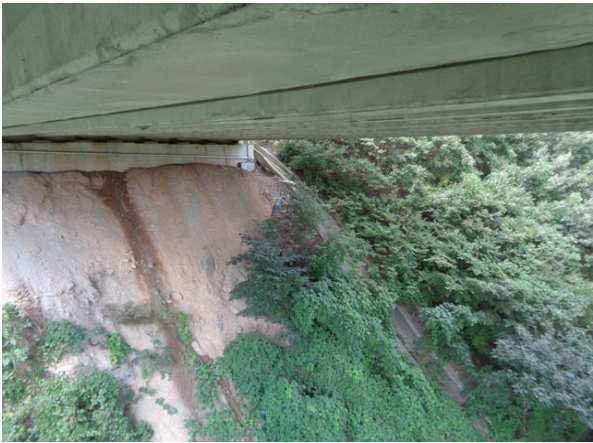
| 손상현황 | • A1 법면유실(1.0m×1.0m×1.0m) | 손상현황 | • A1 법면유실(1.0m×1.0m×1.0m) |
| 원 인 | • 우수유입 등 | 원 인 | • 우수유입 등 |

| 조치방안 | • 주의관찰 후 조치 | 조치방안 | • 주의관찰 후 조치 |

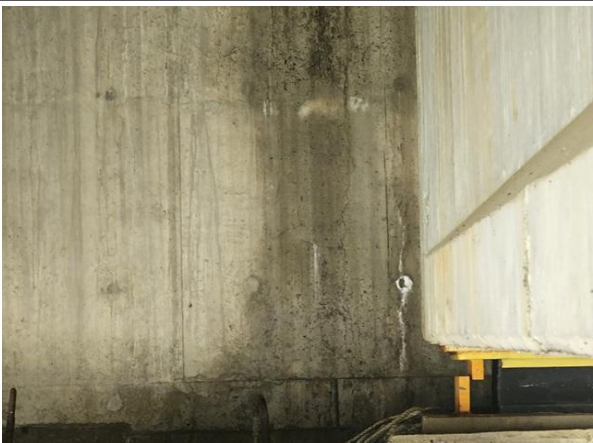
| 손상현황 | • A1 균열(0.2mm/2.0m) | 손상현황 | • A2 상태양호 |
| 원 인 | • 건조수축, 온도변화, 거푸집 조기탈거 등 | 원 인 | — |

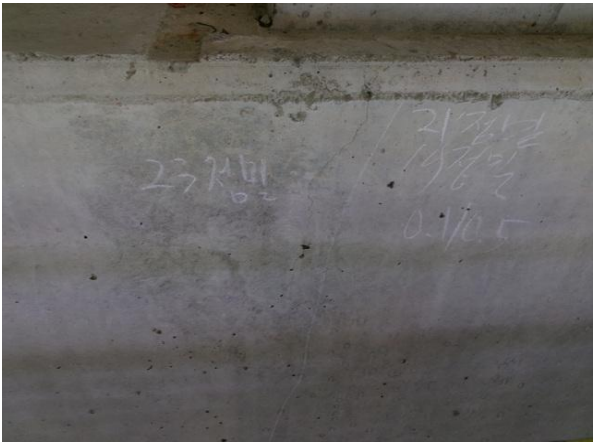
| 손상현황 | • P2 코평부 균열(0.1mm/0.5m) | 손상현황 | • P3 코평부 누수흔적(0.5m×3.0m) |
| 원 인 | • 건조수축, 온도변화, 거푸집 조기탈거 등 | 원 인 | • 장기공용, 수분접촉 |

| 조치방안 | • 표면처리 | 조치방안 | • 표면보수 |

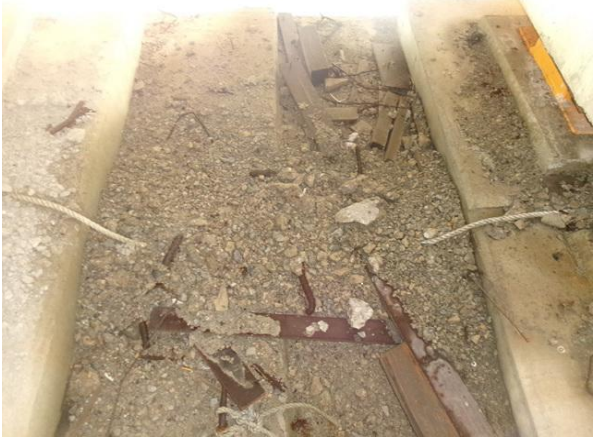
| 손상현황 | • P3 상부 폐자재 적치 | 손상현황 | • P4 코평부 망상균열(10.0m×1.5m) |
| 원 인 | • 정비미흡 | 원 인 | • 건조수축, 온도변화, 거푸집 조기탈거 등 |

| 조치방안 | • 정비 | 조치방안 | • 표면처리 |

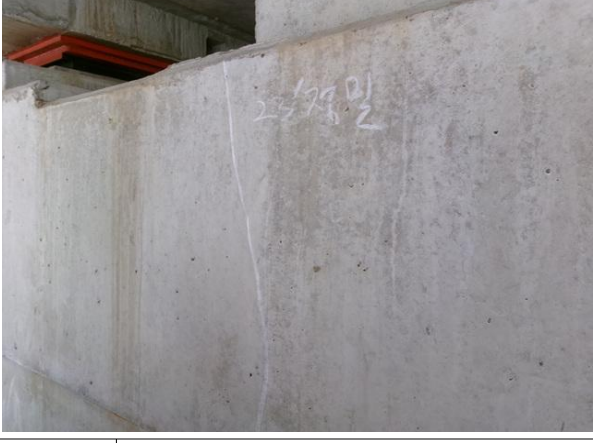
| 손상현황 | • P1 코평부 균열(0.2mm/1.0m) | 손상현황 | • P3 코평부 누수흔적(0.5m×2.0m) |
| 원 인 | • 건조수축, 온도변화, 거푸집 조기탈거 등 | 원 인 | • 장기공용, 수분접촉 |

| 조치방안 | • 표면처리 | 조치방안 | • 표면보수 |

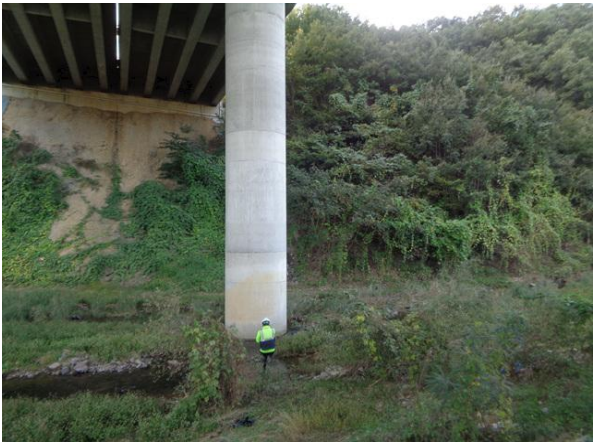
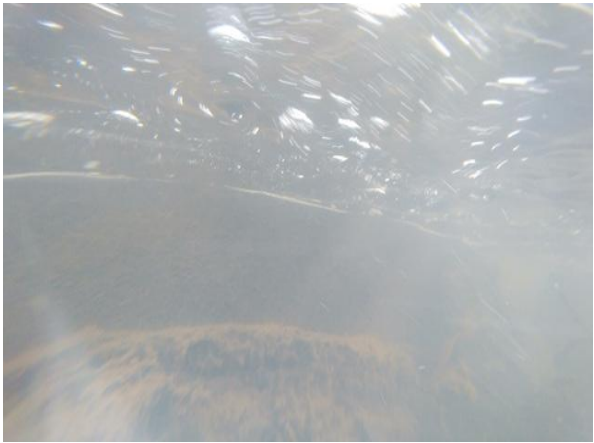
| 손상현황 | • P1 수중조사 전경 | 손상현황 | • P1 수중조사 상태양호 |

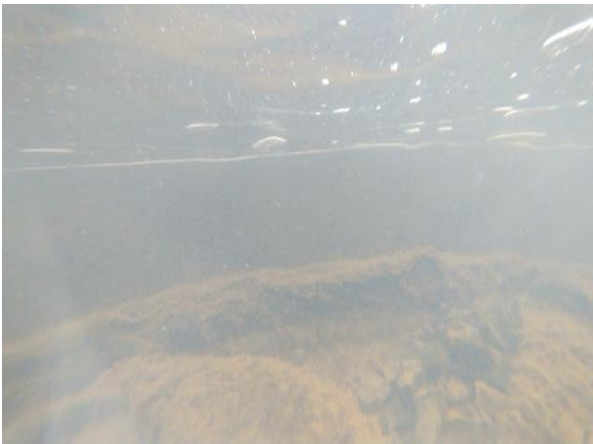
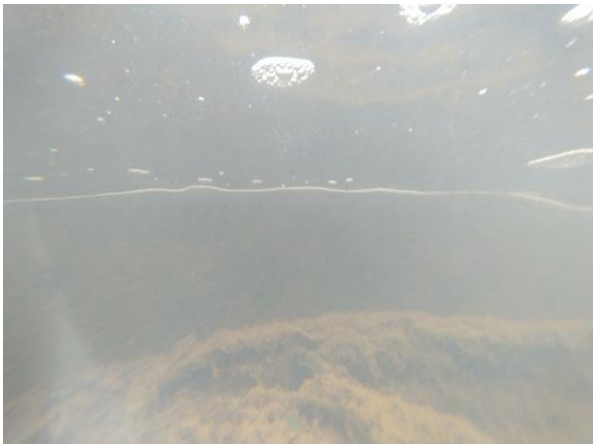
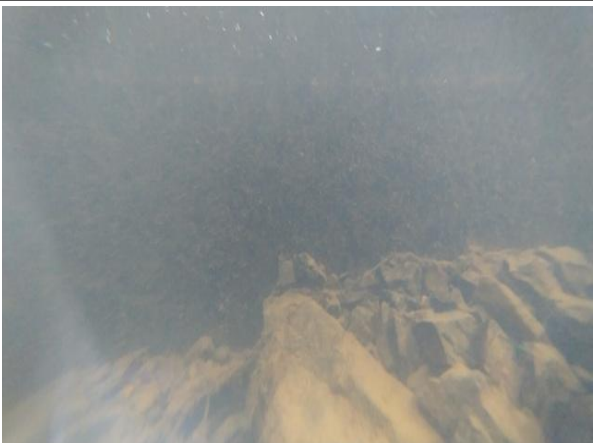
| 손상현황 | • P1 수중조사 상태양호 | 손상현황 | • P1 수중조사 상태양호 |

- 교각의 코핑부에 발생된 균열, 망상균열의 경우 대부분 폭 0.3mm미만의 미세균열로 건조수축, 온도변화, 콘크리트의 재료특성 등에 의한 손상으로 추정된다. 상기 발생된 손상부의 경우 구조물의 안전성에 영향을 미칠만한 수준은 아니나, 손상의 진전 방지를 위한 표면처리 등의 조치가 요망된다.
- 코핑부에 발생된 폐자재 적치의 경우 구조물의 원활한 유지관리를 위한 정비가 필요할 것으로 판단된다. 누수흔적의 경우 신축이음 및 외부로부터 흘러들어온 우수에 의한 손상으로 외관상 표면처리가 필요하다.
- 하자담보기간 완료 전 실시하는 수중조사 결과, 전반적으로 양호하며 기초는 하상에 매립되어 있는 상태이다.

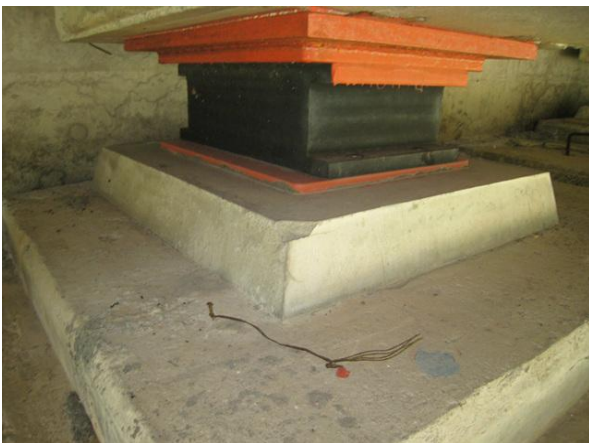
| 손상현황 | • A2-Sh2 몰탈 파손(0.1m×0.1m) | 손상현황 | • A2-Sh3 거푸집미제거 |
| 원 인 | • 시공초기 다짐부족 | 원 인 | • 마감미흡 |

- 교량받침의 무수축물탈 및 받침콘크리트에 발생한 균열의 경우 건조수축 및 온도변화에 의한 손상으로 판단되며, 교량받침의 거동에 영향을 미칠만한 손상은 아니나, 손상의 진전 방지를 위한 표면처리 등의 조치를 취하는 것이 바람직 할 것으로 판단된다.
- 받침콘크리트, 무수축물탈 들뜸 및 파손, 철근노출의 경우 시공미흡, 피복부족 등에 의한 손상으로 판단되며, 손상의 진전 방지를 위한 단면보수, 방청 등의 조치가 요망된다.
- 스토퍼 간섭의 경우 교량받침의 횡방향 거동에 의한 손상으로 판단되며, 현재 스토퍼 파손 및 주변부재 손상은 발생되지 않은 상태이다. 기 발생한 손상부의 경우 주기적인 점검을 통한 주의관찰 후 손상의 진전 및 주변부재 손상 발생시 프리셋팅 등의 조치를 취하는 것이 바람직 할 것으로 판단된다.
- 플레이트 부식의 경우 습기흡착, 공용기간 증가 등에 의한 손상으로 손상의 진전 방지를 위한 재도장 등의 조치가 요망되며, 거푸집 미제거의 경우 교량받침의 원활한 유지관리를 위한 거푸집 제거 등의 정비가 필요할 것으로 판단된다.

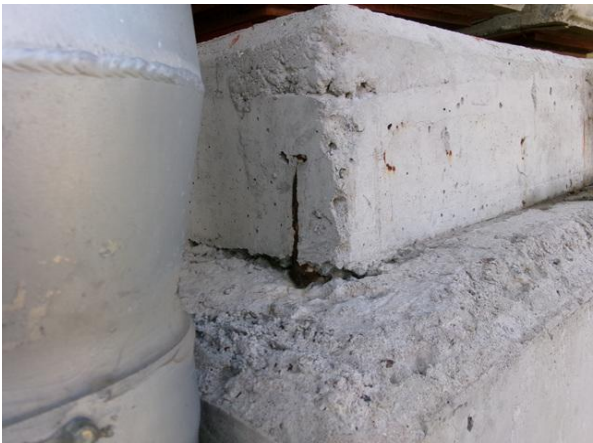
| 손상현황 | • P3-Sh6 콘크리트 철근노출(0.1m×0.1m) | 손상현황 | • P3-Sh8 플레이트 부식 |
| 원 인 | • 시공초기 다짐부족, 피복부족 | 원 인 | • 장기공용, 습기흡착 |

| 조치방안 | • 단면보수(방청) | 조치방안 | • 재도장 |

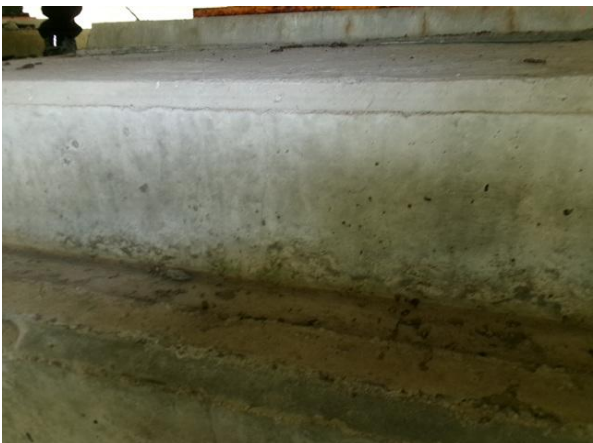
| 손상현황 | • P3-Sh8 콘크리트 균열(0.1mm/0.3m) | 손상현황 | • A2-Sh5 콘크리트 들뜸(0.2m×0.2m) |
| 원 인 | • 건조수축, 온도변화 | 원 인 | • 시공초기 다짐부족 |

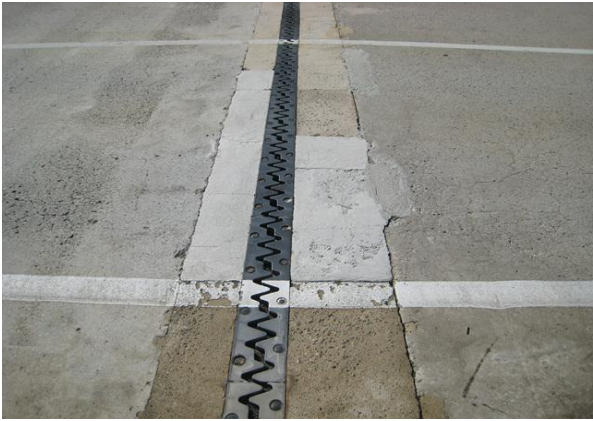
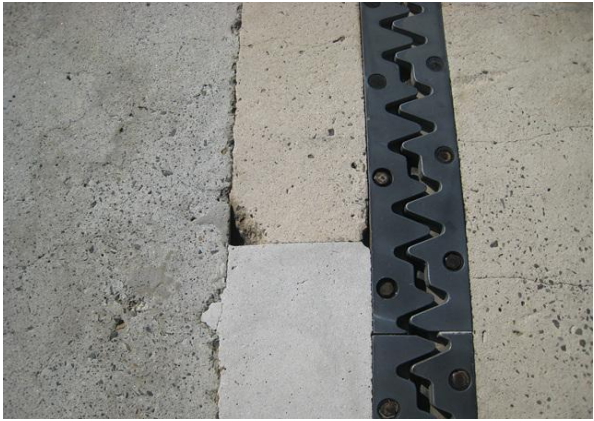
| 손상현황 | • A1 후타재 망상균열(0.2m×1.0m) | 손상현황 | • A1 후타재 파손(0.1m×0.1m) |
| 원 인 | • 장기공용, 열화, 건조수축 | 원 인 | • 장기공용, 차량윤하중, 열화 |

- 신축이음에 발생한 후타재 균열, 망상균열은 차량 통행하중 및 충격, 콘크리트 열화 등으로 인한 손상으로 판단되며, 표면처리를 실시하는 유지관리가 필요할 것으로 판단된다.
- 후타재 파손의 경우 공용기간 증가, 차량 통행하중 및 충격, 콘크리트 열화 등에 의한 손상으로 판단되며, 손상의 진전 방지를 위한 단면보수가 필요할 것으로 판단된다.
- 본체 부식의 경우 공용중 열화로 현 시점에서의 보수 보다는 손상의 진전이 일괄보수를 실시하는 것이 바람직 할 것으로 판단된다.
- 본체 하부누수는 열화된 본체 고무재사이로의 누수로 하부 교각(P3, 누수흔적)에 영향을 미치는 중이나, 그 정도가 심하지 않으므로, 주의관찰을 실시하고 추후 신축이음 교체시 일괄적으로 보수를 실시하는 유지관리가 유리할 것으로 판단된다.

| 조치방안 | • 표면처리 | 조치방안 | • 단면보수 |

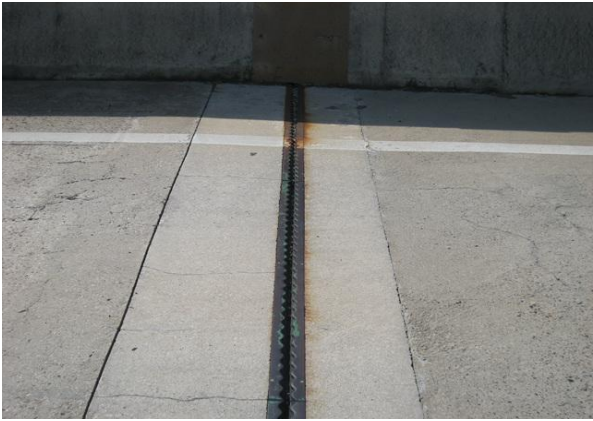
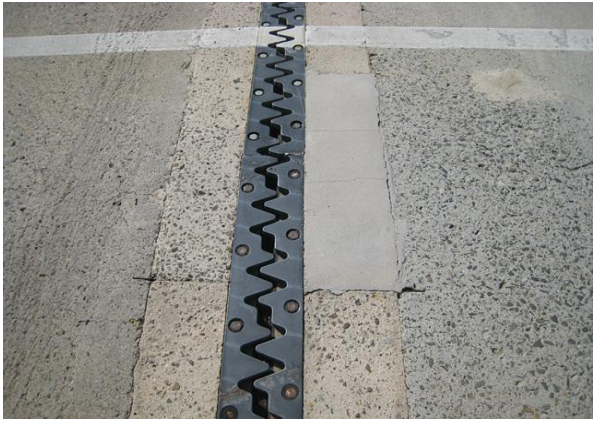
| 손상현황 | • A2 본체 부식 | 손상현황 | • P3 후타재 균열(0.1mm/0.2m) |
| 원 인 | • 장기공용, 수분접촉 | 원 인 | • 장기공용, 열화, 건조수축 |

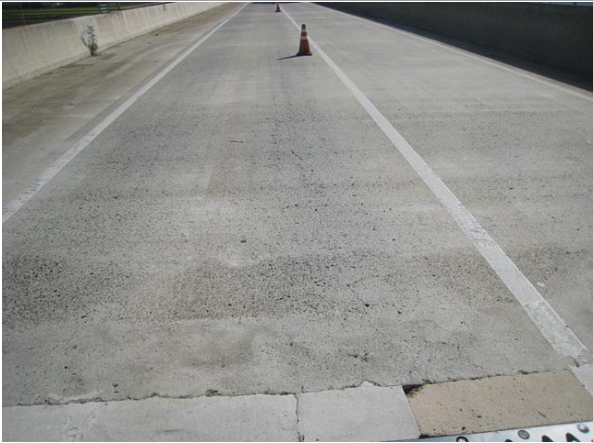
| 손상현황 | • S1 망상균열 (7.0m×35.0m) | 손상현황 | • S3 망상균열 (7.0m×35.0m) |
| 원 인 | • 장기공용, 건조수축, 중차량 반복통행 | 원 인 | • 장기공용, 건조수축, 중차량 반복통행 |

- 교면포장에 발생된 망상균열의 경우 건조수축, 우수유입, 중차량 반복통행, 공용기간 증가 등의 복합적인 원인으로 인한 손상으로 판단되며, 손상의 진전 방지 및 차량의 주행성 확보를 위한 표면처리 등의 조치가 요망된다.
- 접속부 포장파손의 경우 중차량 반복통행, 공용기간 증가 등의 복합적인 원인으로 인한 손상으로 판단되며, 손상의 진전 방지 및 차량의 주행성 확보를 위한 단면보수 등의 조치가 요망된다.

| 조치방안 | • 표면처리 | 조치방안 | • 표면처리 |

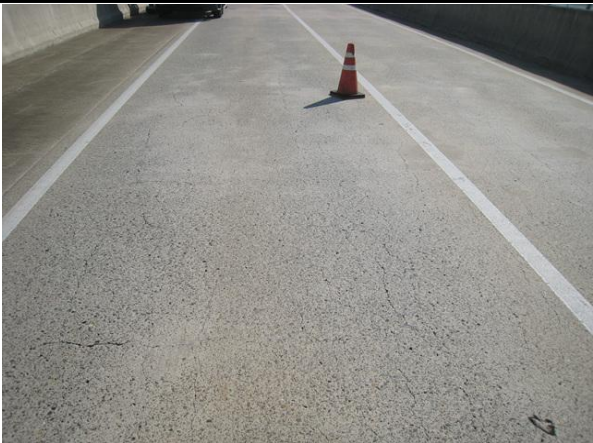
| 손상현황 | • S4 망상균열 (7.0m×35.0m) | 손상현황 | • S5 망상균열 (7.0m×35.0m) |
| 원 인 | • 장기공용, 건조수축, 중차량 반복통행 | 원 인 | • 장기공용, 건조수축, 중차량 반복통행 |

| 조치방안 | • 표면처리 | 조치방안 | • 표면처리 |

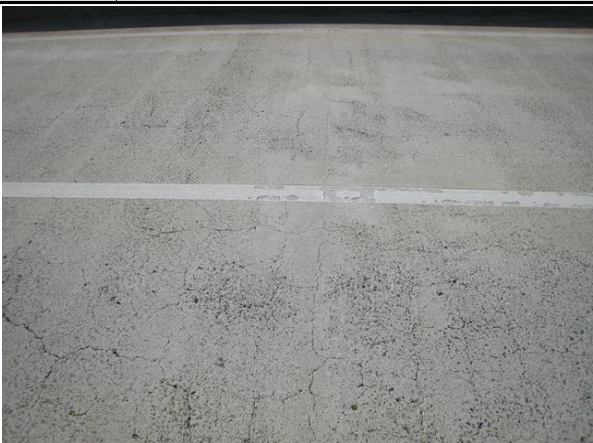
| 손상현황 | • S5 접속부 망상균열 (7.0m×20.0m) | 손상현황 | • S5 접속부 포장파손 (0.1m×0.8m) |
| 원 인 | • 장기공용, 건조수축, 중차량 반복통행 | 원 인 | • 장기공용, 중차량 반복통행 |

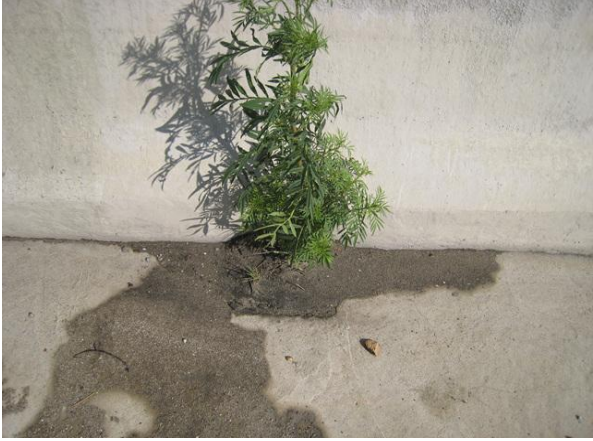
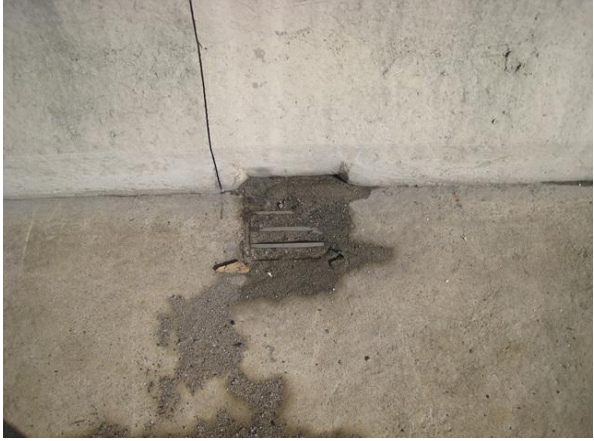
| 손상현황 | • S1 배수구 막힘(1ea) | 손상현황 | • S2 배수구 막힘(1ea) |
| 원 인 | • 장기공용, 비산먼지퇴적 | 원 인 | • 장기공용, 비산먼지퇴적 |

- 배수시설은 현재 전반적으로 양호한 상태이나, 일부구간에서 배수구 막힘이 조사되었다. 상기 손상은 공용기간 증가 및 비산물퇴적 등이 원인으로 주기적인 정비를 통한 유지관리가 필요하다.

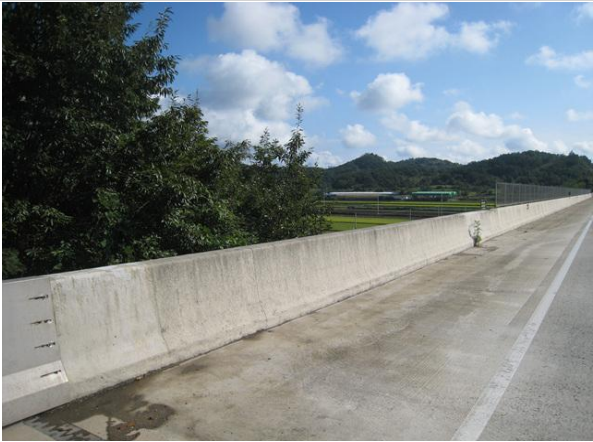
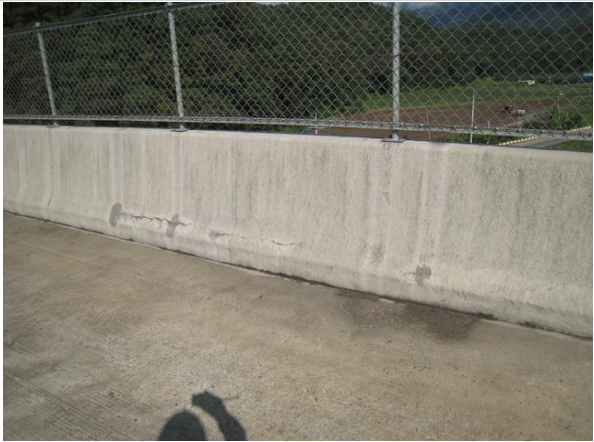
| 손상현황 | • S1 방호벽 균열(0.2mm/1.0m) | 손상현황 | • S2 방호벽 균열(0.2mm/1.0m) |
| 원 인 | • 건조수축, 장기공용 | 원 인 | • 건조수축, 장기공용 |

- 방호벽에 발생된 균열의 경우 건조수축 및 온도변화 등의 복합적인 원인에 의한 손상으로 추정된다. 손상부의 경우 균열 폭이 0.3mm미만이며 구조물의 내구성에 영향을 미칠만한 수준은 아니나, 손상의 진전 방지를 위한 표면처리 등의 조치를 취하는 것이 바람직 할 것으로 판단된다.

| 조치방안 | • 표면처리 | 조치방안 | • 표면처리 |

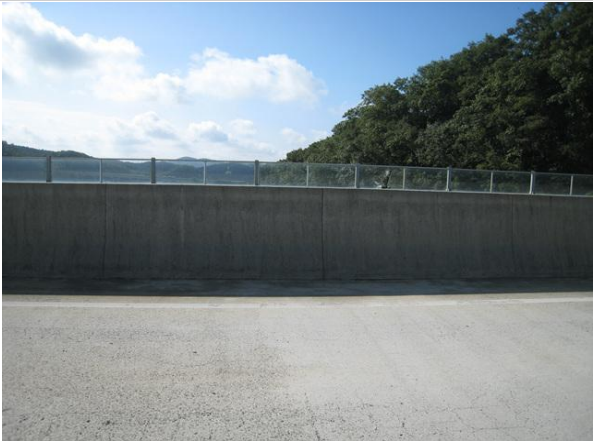
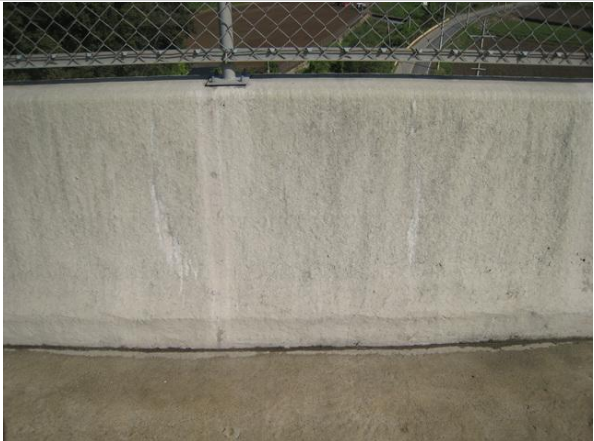
| 손상현황 | • S2 중앙분리대 균열(0.2mm/1.0m) | 손상현황 | • S3 방호벽 균열(0.2mm/1.0m) |
| 원 인 | • 건조수축, 장기공용 | 원 인 | • 건조수축, 장기공용 |

| 조치방안 | • 표면처리 | 조치방안 | • 표면처리 |

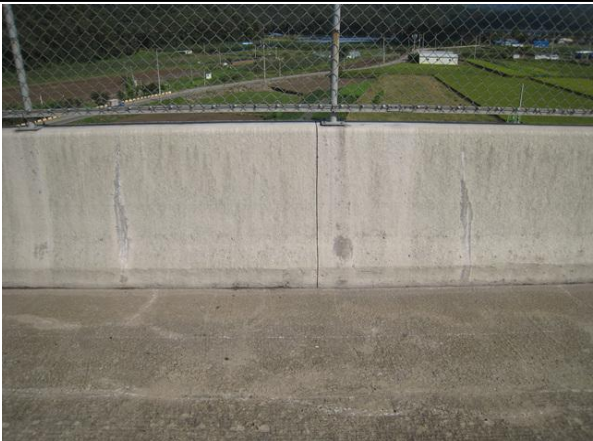
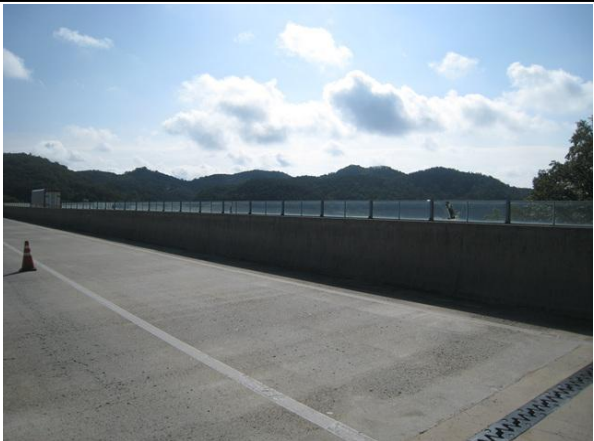
| 손상현황 | • S3 방호벽 균열(0.2mm/1.0m) | 손상현황 | • S1 중앙분리대 상태양호 |
| 원 인 | • 건조수축, 장기공용 | 원 인 | — |

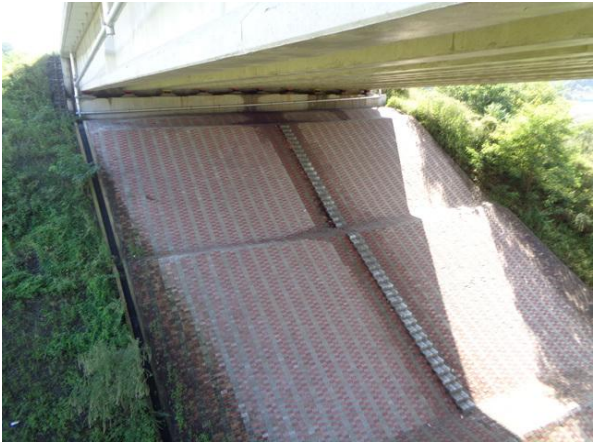
| 손상현황 | • A2 상태양호 | 손상현황 | • A2 마감불량(철근노출) |

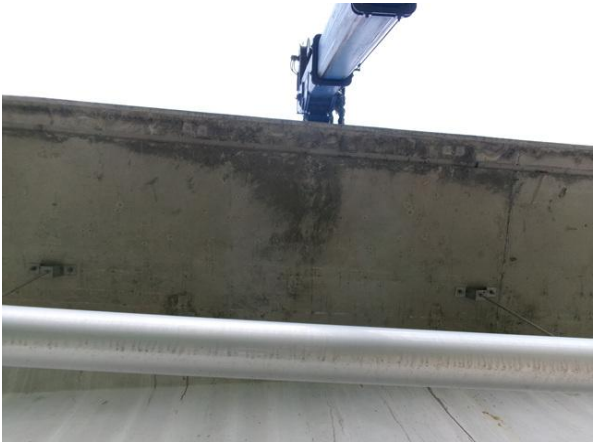
| 손상현황 | • S2 켄틸레버부 균열(0.1mm/1.0m) | 손상현황 | • S2 켄틸레버부 균열(0.2mm/1.0m) |
| 원 인 | • 건조수축, 온도변화, 거푸집 조기탈거 등 | 원 인 | • 건조수축, 온도변화, 거푸집 조기탈거 등 |

- 바닥판 하면의 일부구간에 발생한 균열의 경우 건조수축 및 온도변화, 콘크리트의 재료특성 등에 의한 비구조적 손상으로 판단되며, 손상의 진전 방지 및 구조물의 내구성 증진을 위한 표면처리 등의 조치를 취하는 것이 바람직 할 것으로 판단된다.
- 거푸집 미제거의 경우 시공미 마무리 미흡에 의한 손상으로 제거 등의 정비가 요구된다.

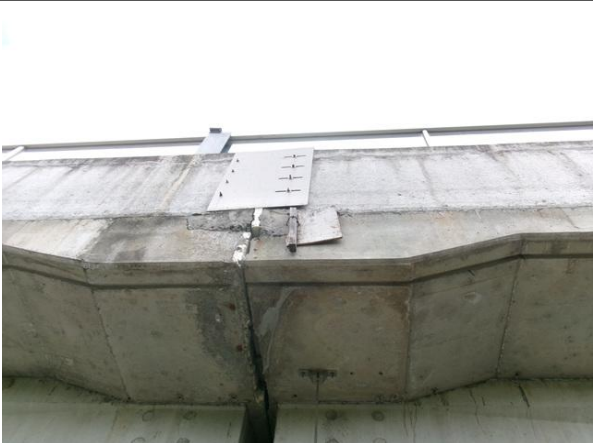
| 손상현황 | • S4 거푸집 미제거 1EA | 손상현황 | • 데크플레이트 상태양호 |
| 원 인 | • 공사후 정리미흡 | 원 인 | — |

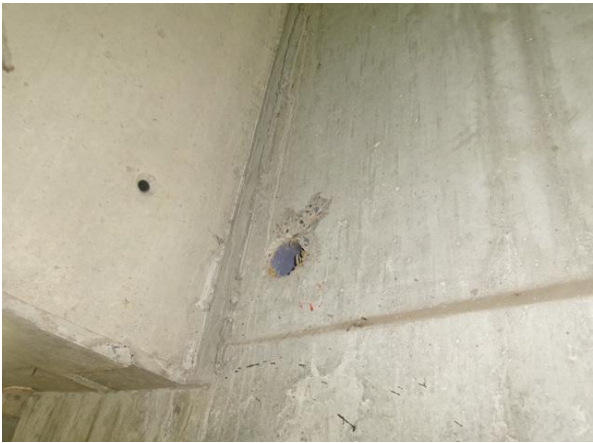
| 손상현황 | • S1-G2 인양홀 박락(0.2m×0.2m) | 손상현황 | • S1-G3 박락(0.1m×0.1m) |
| 원 인 | • 거더 거치시 외부충격 | 원 인 | • 외부충격 |

- 거더에 발생한 인양홀 박락, 파손의 경우 거더 거치시 충격, 시공시 외부충격 등에 의한 손상으로 판단되며, 손상의 진전 방지를 위한 단면보수 등의 조치를 취하는 것이 바람직 할 것으로 판단된다.

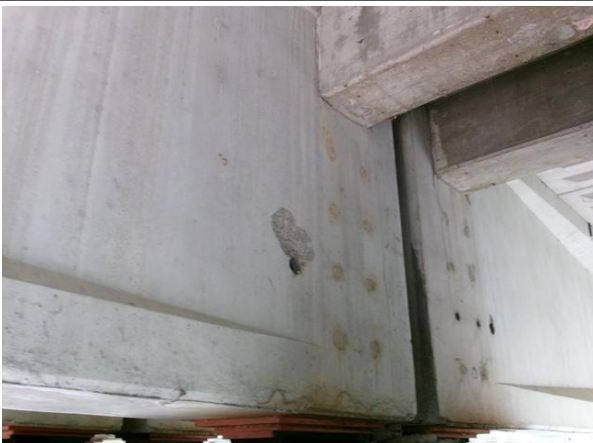
| 손상현황 | • S3-G5 인양홀 박락(0.2m×0.2m) | 손상현황 | • S4-G5 인양홀 박락(0.2m×0.2m) |
| 원 인 | • 거더 거치시 외부충격 | 원 인 | • 거더 거치시 외부충격 |

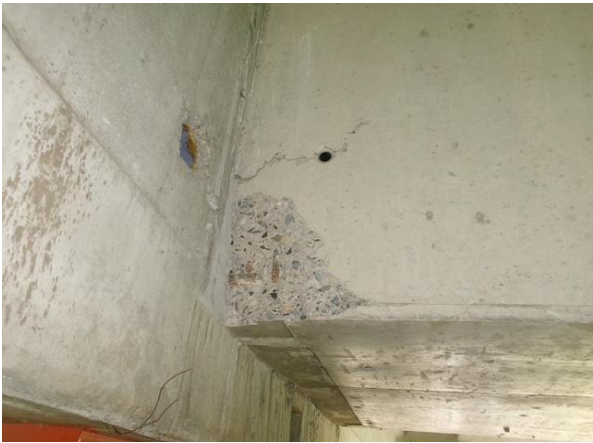
| 손상현황 | • S1-G1~2 박락, 철근노출(0.5m×0.5m) | 손상현황 | • S2-G1~2 박락, 철근노출(1.0m×0.5m) |
| 원 인 | • 시공미흡, 마감시 외부충격 | 원 인 | • 시공미흡, 마감시 외부충격 |

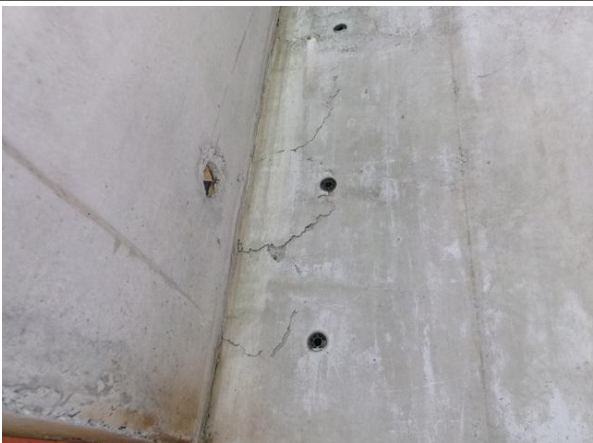
| 손상현황 | • S2-G3~4 들뜸(0.5m×0.6m) | 손상현황 | • S4-G2~3 박리(0.3m×0.5m) |
| 원 인 | • 시공미흡, 마감시 외부충격 | 원 인 | • 시공미흡, 마감시 외부충격 |

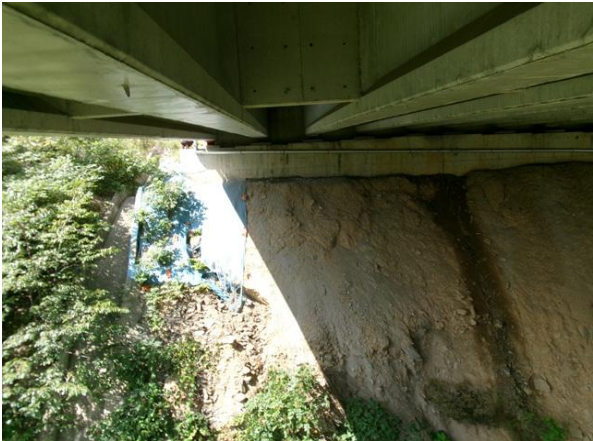
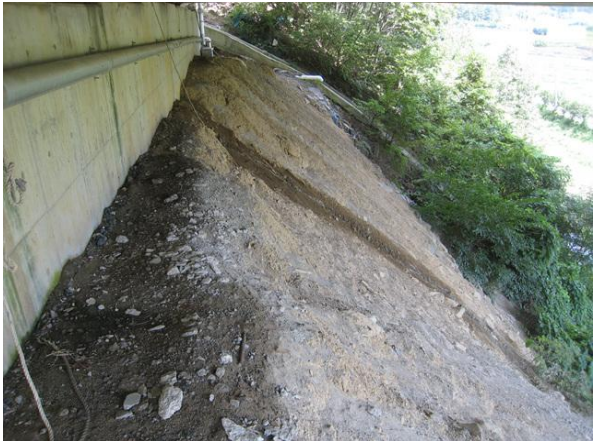
| 손상현황 | • A1 법면유실 | 손상현황 | • A1 법면유실 |
| 원 인 | • 우수유입 등 | 원 인 | • 우수유입 등 |

| 조치방안 | • 주의관찰 후 조치 | 조치방안 | • 주의관찰 후 조치 |

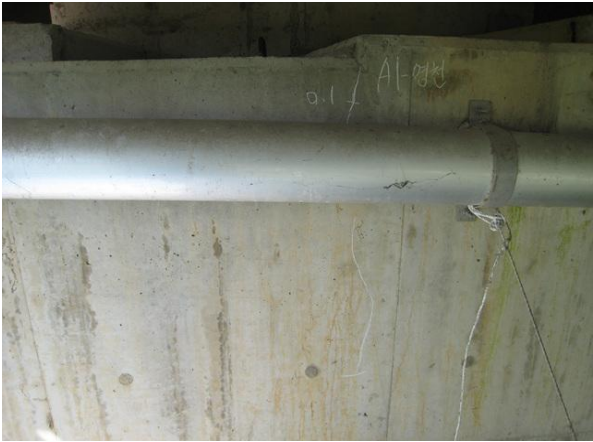
| 손상현황 | • A1 균열(0.1mm/1.0m) | 손상현황 | • A1 파손(0.1m×0.1m) |
| 원 인 | • 건조수축, 온도변화, 거푸집 조기탈거 등 | 원 인 | • 시공미흡, 마감시 외부충격 |

- 교대 벽체에 발생된 균열(0.3mm미만)의 경우 건조수축 및 온도변화에 의한 초기 손상으로 판단되며, 손상의 진전 방지 및 구조물의 내구성 증진을 위한 표면보수 등의 조치가 요망된다.
- 박리 및 파손의 경우 시공중 외부충격, 우수유입, 동결융해 등에 의한 손상으로 추정되며, 손상의 진전 방지를 위한 단면보수 등의 조치가 요망된다.
- 이물질퇴적 및 폐콘크리트 퇴적의 경우 구조물의 원활한 유지관리를 위한 정비가 필요하다.
- 법면에 발생된 토사유실의 경우 현재 임시보수를 실시한 상태이며, 기 손상부의 경우 주의관찰 후 손상의 진전 시 슛크리트 타설, 보호블럭 시공 등의 조치가 요망된다.

| 조치방안 | • 표면처리 | 조치방안 | • 단면보수 |

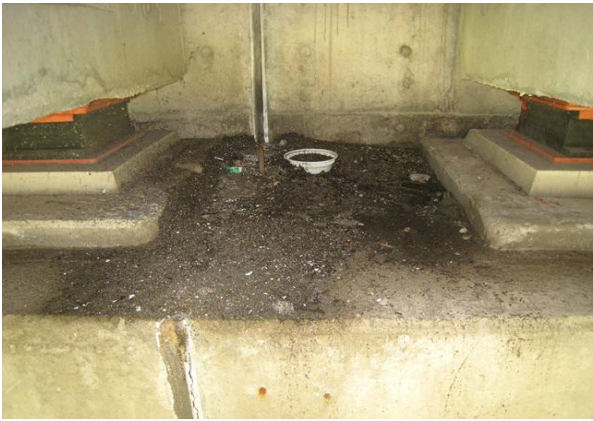
| 손상현황 | • A2 이물질퇴적(2.0m×2.0m) | 손상현황 | • A2 폐콘크리트퇴적(1.0m×1.0m) |
| 원 인 | • 우수유입, 장기공용 등 | 원 인 | • 시공미흡, 마감미흡 등 |

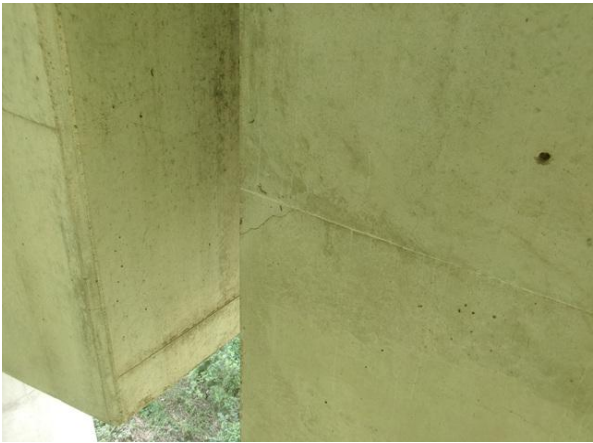
| 손상현황 | • P1 코핑부 균열(0.3mm/0.3m) | 손상현황 | • P1 코핑부 박락(0.3m×0.2m) |
| 원 인 | • 건조수축, 온도변화, 거푸집 조기탈거 등 | 원 인 | • 거푸집탈거시 충격, 외부충격 |

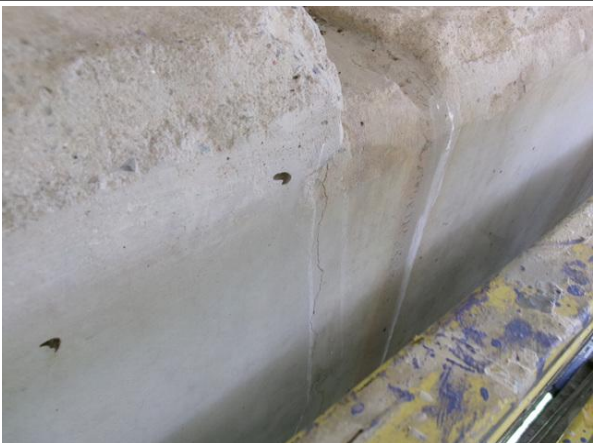
| 손상현황 | • P3 코핑부 균열(0.2mm/0.5m) | 손상현황 | • P3 코핑부 폐자재 적치 |
| 원 인 | • 건조수축, 온도변화, 거푸집 조기탈거 등 | 원 인 | • 정비미흡 |

| 조치방안 | • 표면처리 | 조치방안 | • 정비 |

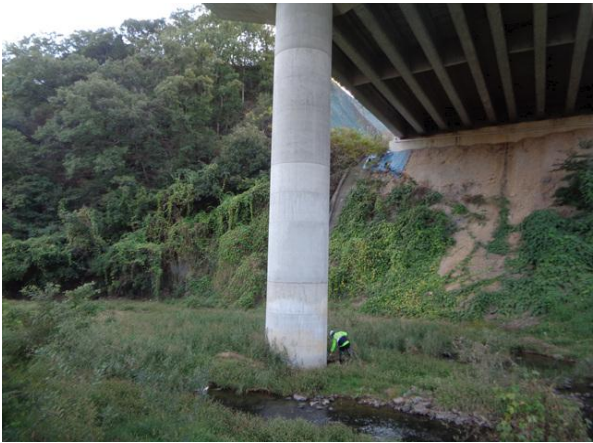
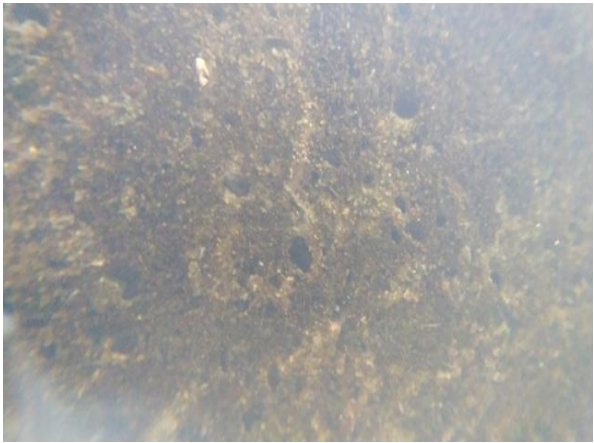
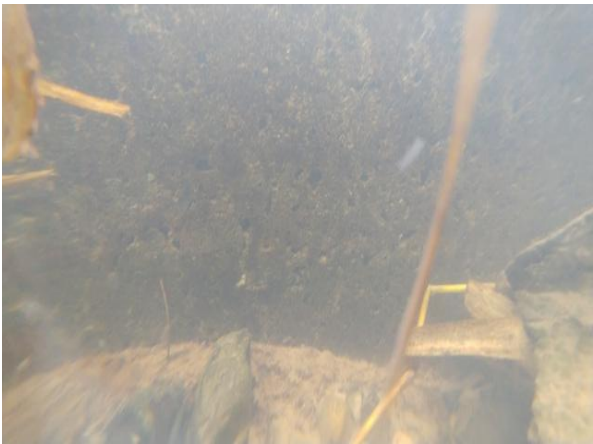
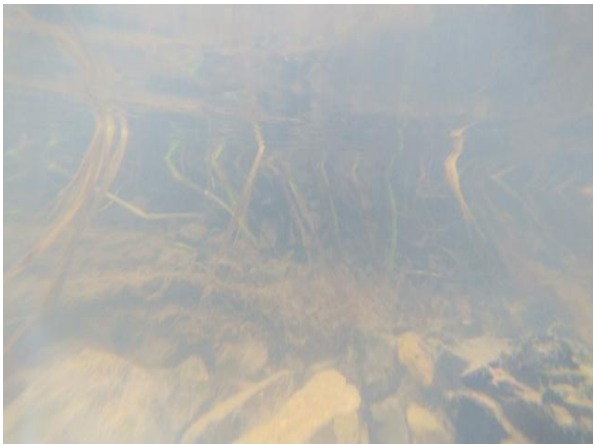
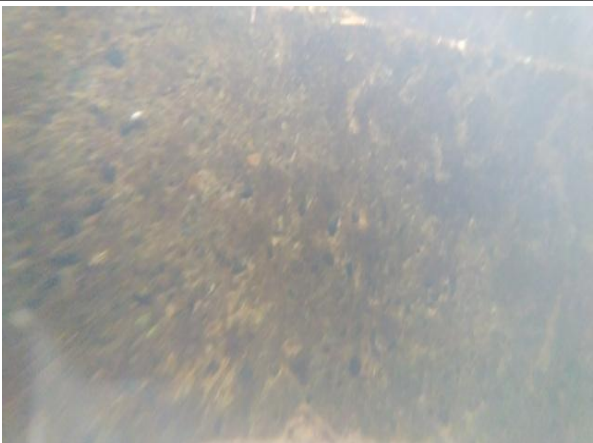
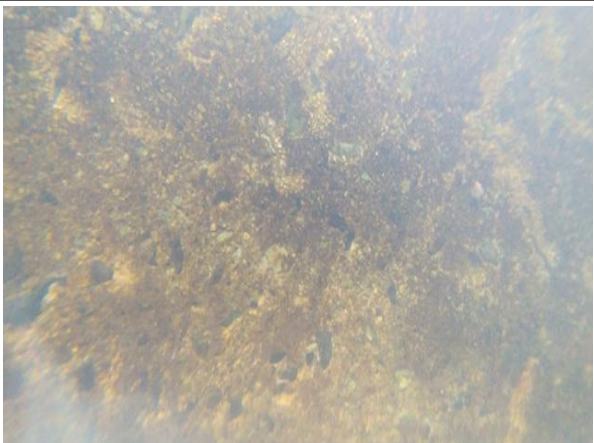
| 손상현황 | • P1 수중조사 전경 | 손상현황 | • P1 수중조사 상태양호 |
| 손상현황 | • P1 수중조사 상태양호 | 손상현황 | • P1 수중조사 상태양호 |

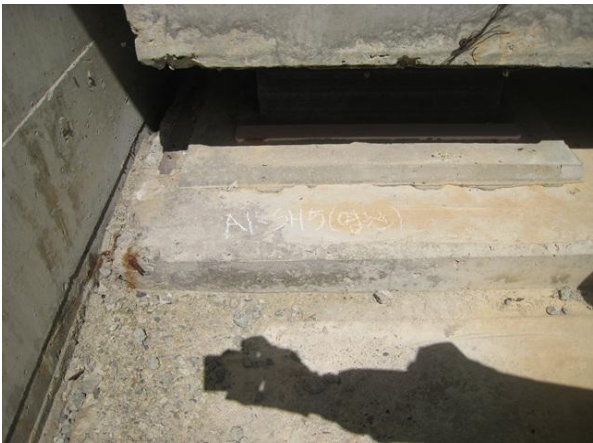
| 손상현황 | • A1-Sh2 콘크리트 파손(0.1m×0.1m) | 손상현황 | • A1-Sh3 플레이트 부식 |
| 원 인 | • 시공초기 다짐부족, 외부충격 | 원 인 | • 장기공용, 습기흡착 |

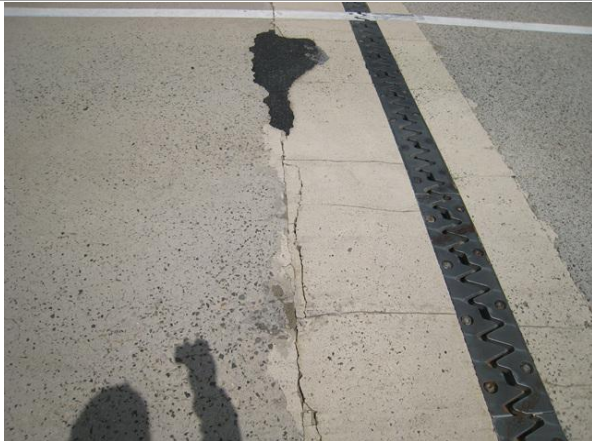
| 손상현황 | • A1 후타재 파손(0.2m×3.0m) | 손상현황 | • P3 후타재 균열(0.2mm/0.3m) |
| 원 인 | • 장기공용, 차량운하중, 열화 | 원 인 | • 장기공용, 열화, 건조수축 |

| 조치방안 | • 단면보수 | 조치방안 | • 표면처리 |

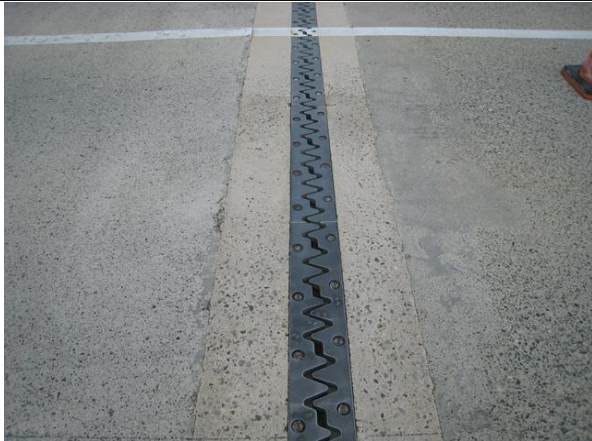
| 손상현황 | • P3 후타재 재료분리(0.5m×3.0m) | 손상현황 | • A2 후타재 균열(0.2mm/0.5m) |
| 원 인 | • 장기공용, 차량운하중, 열화 | 원 인 | • 장기공용, 열화, 건조수축 |

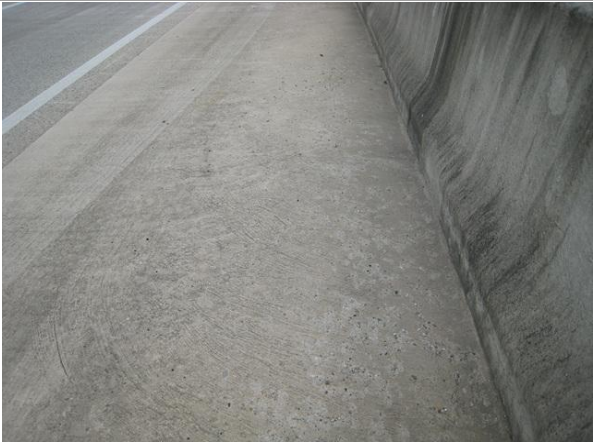
| 손상현황 | • S1 박리 (0.5m×35.0m) | 손상현황 | • S1 망상균열 (5.0m×35.0m) |
| 원 인 | • 장기공용, 우수유입 | 원 인 | • 장기공용, 건조수축, 중차량 반복통행 |

| 조치방안 | • 표면처리 | 조치방안 | • 표면처리 |

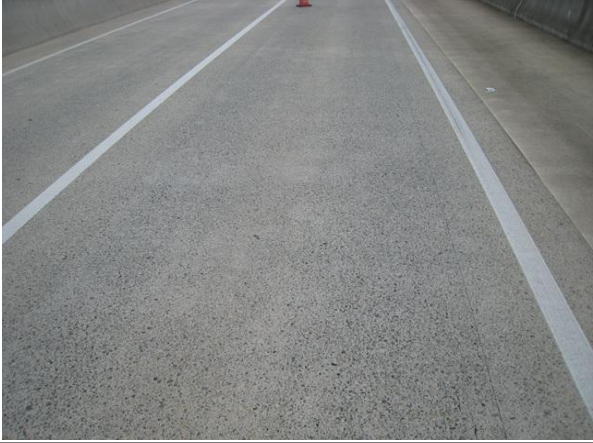
| 손상현황 | • S2 망상균열 (5.0m×35.0m) | 손상현황 | • S3 박리 (3.0m×0.5m) |
| 원 인 | • 장기공용, 건조수축, 중차량 반복통행 | 원 인 | • 장기공용, 우수유입 |

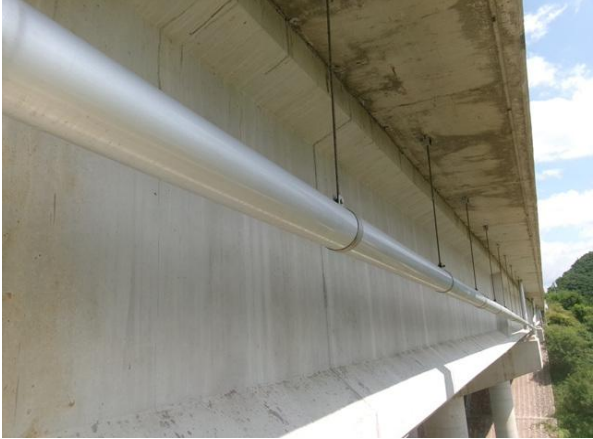
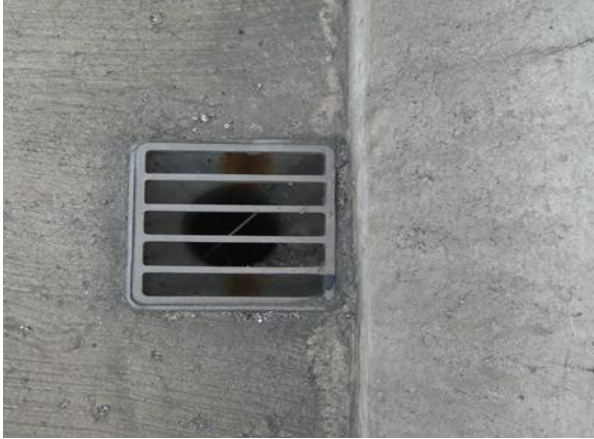
| 손상현황 | • 배수관 상태양호 | 손상현황 | • 배수구 상태양호 |

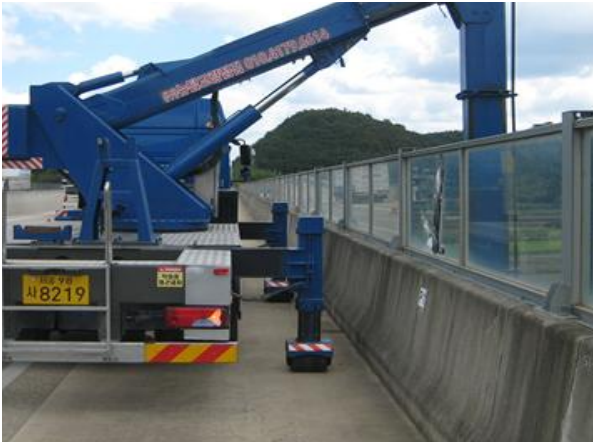
| 손상현황 | • S2 방호벽 균열(0.2mm/1.0m) | 손상현황 | • S4 방호벽 균열(0.2mm/1.0m) |
| 원 인 | • 건조수축, 장기공용 | 원 인 | • 건조수축, 장기공용 |

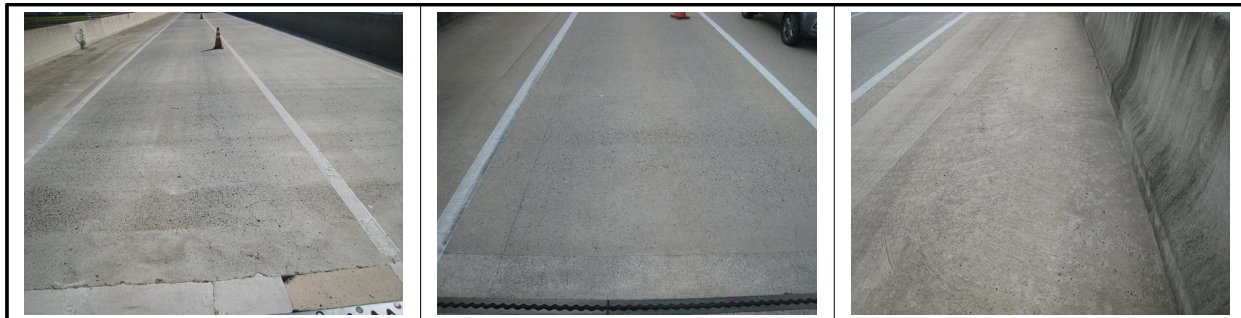
① 교면포장 망상균열 - 진전 여부확인, 추가 손상 발생여부 확인
