## 27. 중들교

### 27.1 시설물의 개요

본 시설물은 경상북도 영천시 화산면 화산리(상주영천고속도로 71.752~71.842km)에 위치한 교량으로서 총 연장 105.0m, 폭 23.4m, 왕복 4차로로 시공되어 있다.

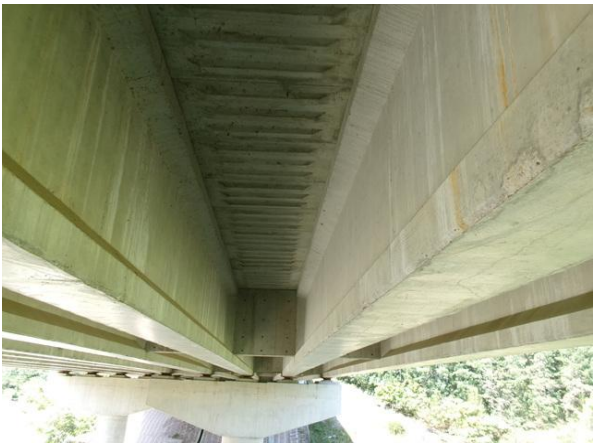
| 손상현황 | • S2 상태양호 | 손상현황 | • S3 상태양호 |

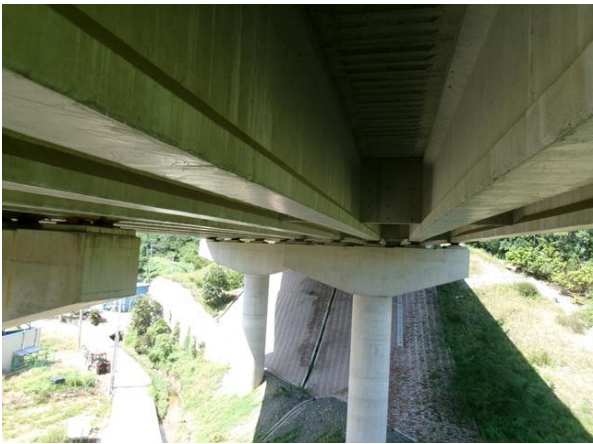
| 손상현황 | • S2 상태양호 | 손상현황 | • S3 상태양호 |

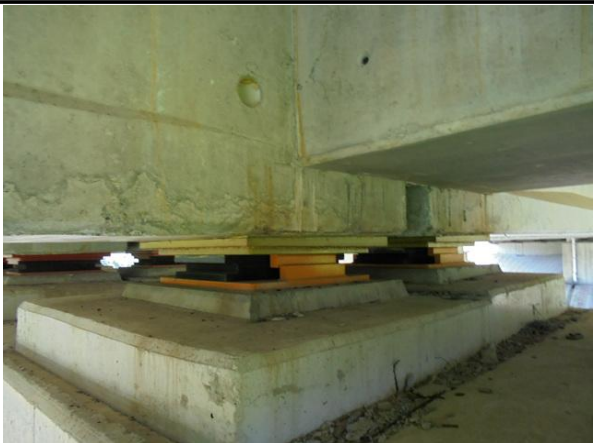
| 손상현황 | • A1-SH3 플레이트 부식 | 손상현황 | • P1 받침 상태양호 |

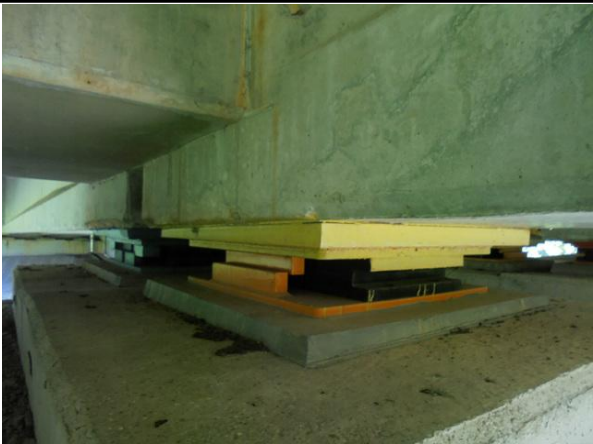
| 손상현황 | • P2 받침 상태양호 | 손상현황 | • A2 받침 상태양호 |

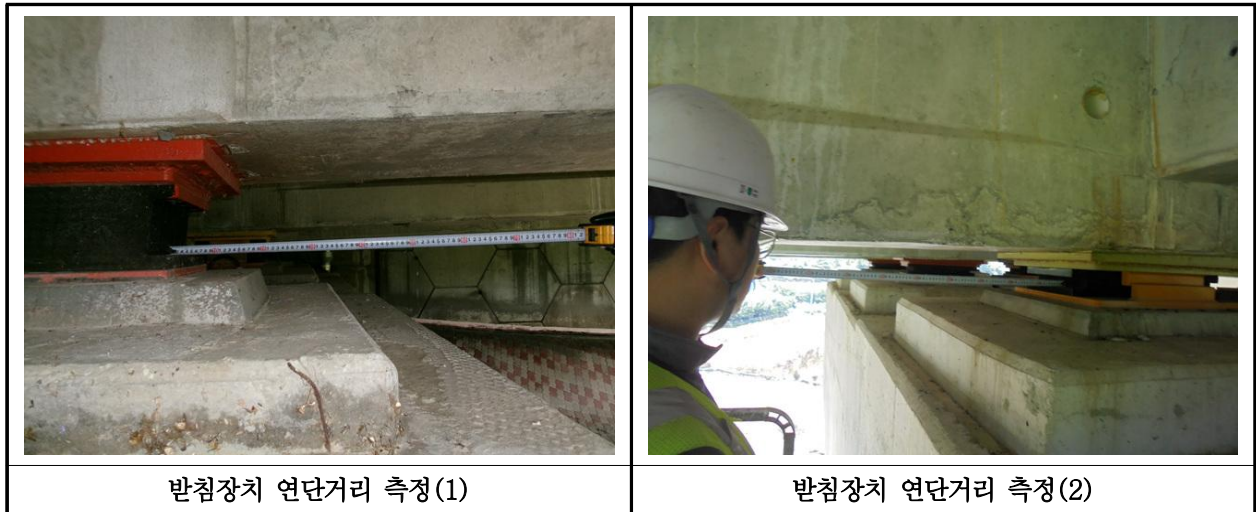
【사진 27.3.14】 교량받침장치 연단거리측정

- 연단거리 측정 결과, 전 개소 모두 실측 연단거리가 계산 연단거리를 상회하고 있는 것으로 측정되어 설계기준을 만족하고 있는 것으로 검토되었다.

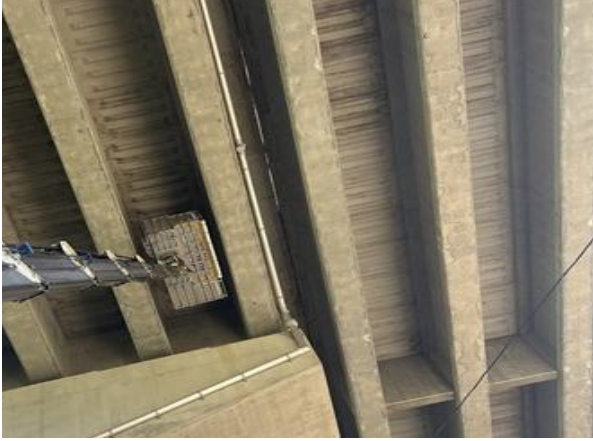
| 손상현황 | • 배수관 상태양호 | 손상현황 | • 배수구 상태양호 |

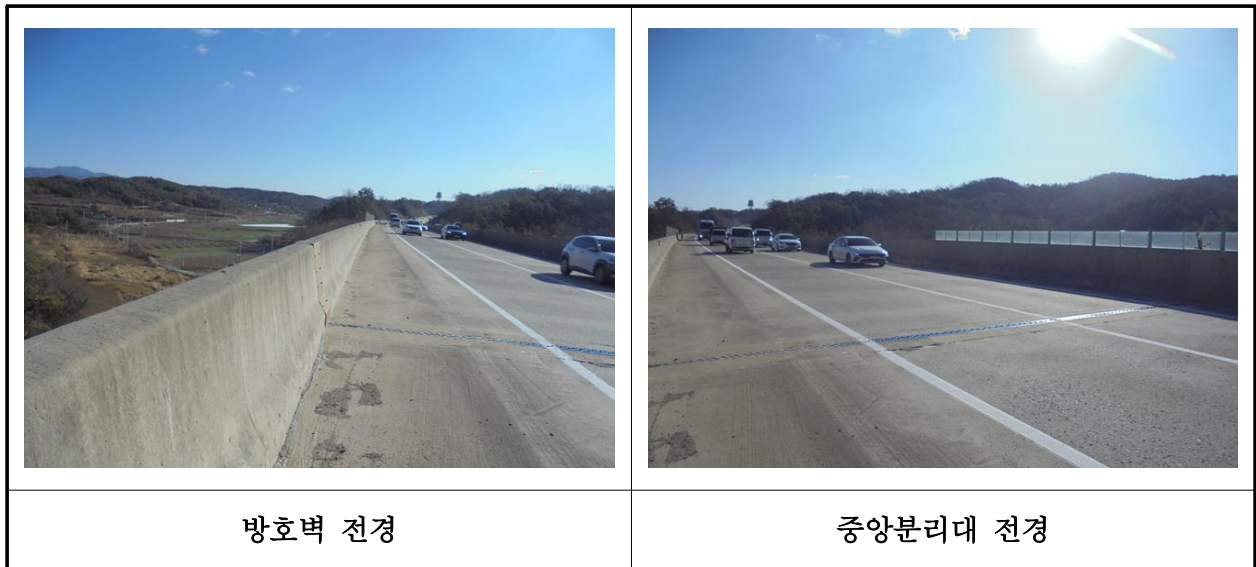
【사진 27.3.23】 방호벽 및 중앙분리대 전경

- 방호벽에 대한 외관조사 결과, 기존손상인 균열(0.3mm이상)이 확인되었고, 손상의 진전은 미미한 상태이다. 금회 추가손상은 없는 것으로 조사되었다. 낙하물방지망은 양호한 상태이다.

- 방호벽에 발생한 균열의 경우 건조수축 및 온도변화 등의 복합적인 원인에 의한 손상으로 추정된다. 손상부의 경우 균열 폭이 0.3mm이상으로 우수유입시 철근부식 등의 손상 발생가능성이 있으므로 주입보수 등의 조치를 취하는 것이 바람직 할 것으로 판단된다.

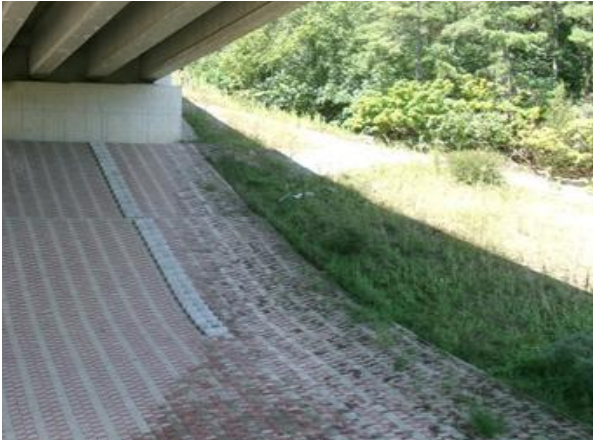
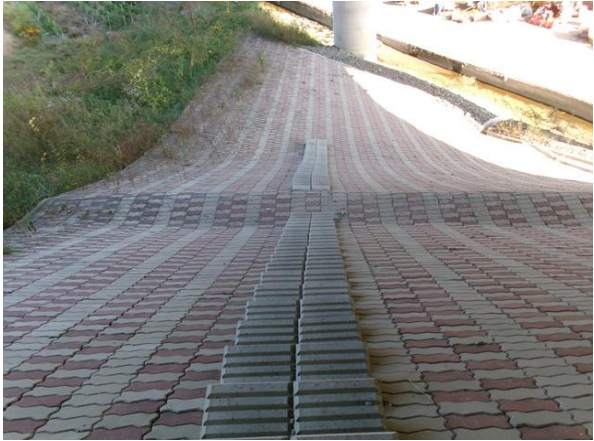
【사진 27.3.26】 교량 점검시설 손상현황

| 손상현황 | • A1 상태양호 | 손상현황 | • A2 상태양호 |

- 점검로의 경우, 손상이 없는 상태로 신규손상은 추가 확인되지 않았다.

- 점검시설은 현재 양호한 상태로 확인되었으며, 주기적인 점검을 통한 손상의 발생여부 확인 등의 유지관리가 요구된다.

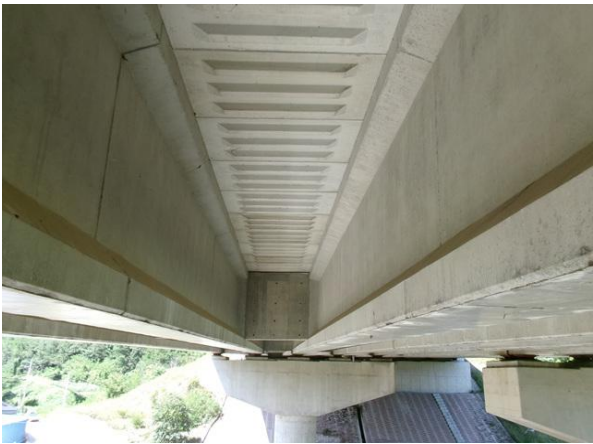
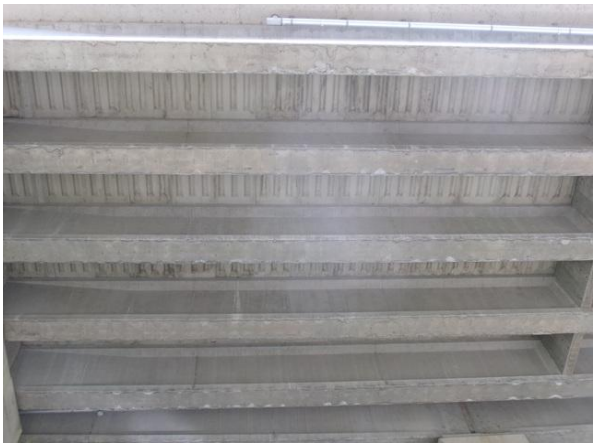
【사진 27.3.28】 바닥판하면 손상현황

| 손상현황 | • S2 상태양호 | 손상현황 | • S3 상태양호 |

- 손상이 없는 양호한 상태로 확인되었다.

- 바닥판하면은 손상이 없는 양호한 상태로, 주기적인 점검을 통한 신규 손상의 발생여부 확인 등의 유지관리가 필요하다.

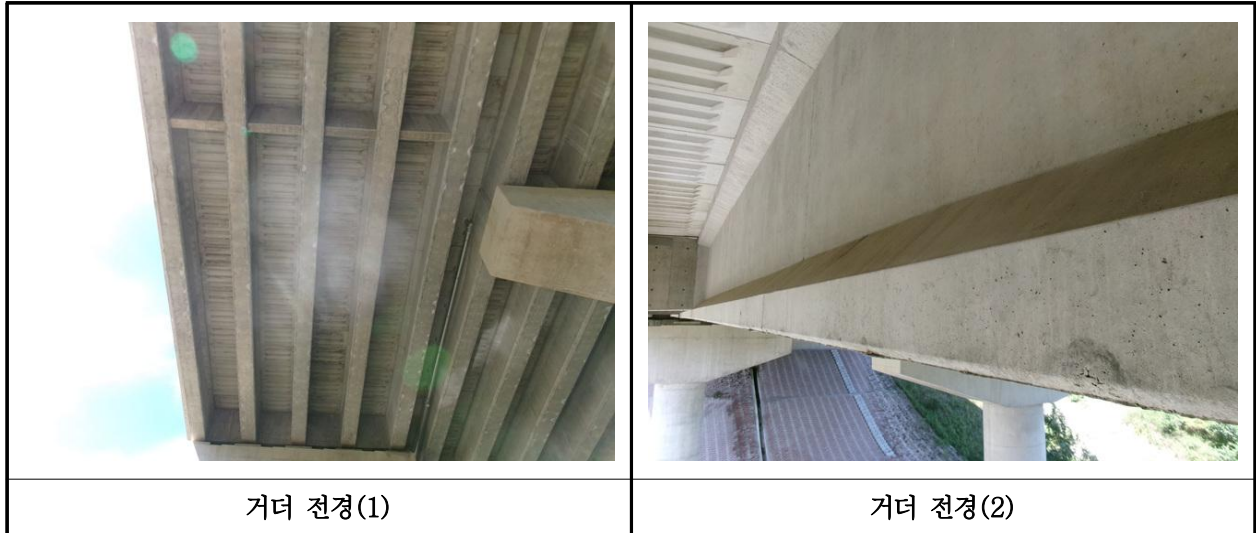
【사진 27.3.29】 거더 전경

- 거더에 대한 외관조사 결과, 기존손상인 재료분리 및 인양홀 박리, 박락이 확인되었고, 금회 정밀조사로 재료분리가 추가 조사되었다.

- 거더 일부구간 발생한 재료분리의 거더 제작시 다짐부족에 의한 손상으로 추정되며, 발생한 인양홀 박리, 박락의 경우 거더 거치시 충격에 의해 발생한 손상으로 판단된다. 구조물의 안전성에 영향을 미칠만한 손상은 아니나, 손상의 진전 방지를 위한 단면보수 등의 조치가 필요할 것으로 판단된다.

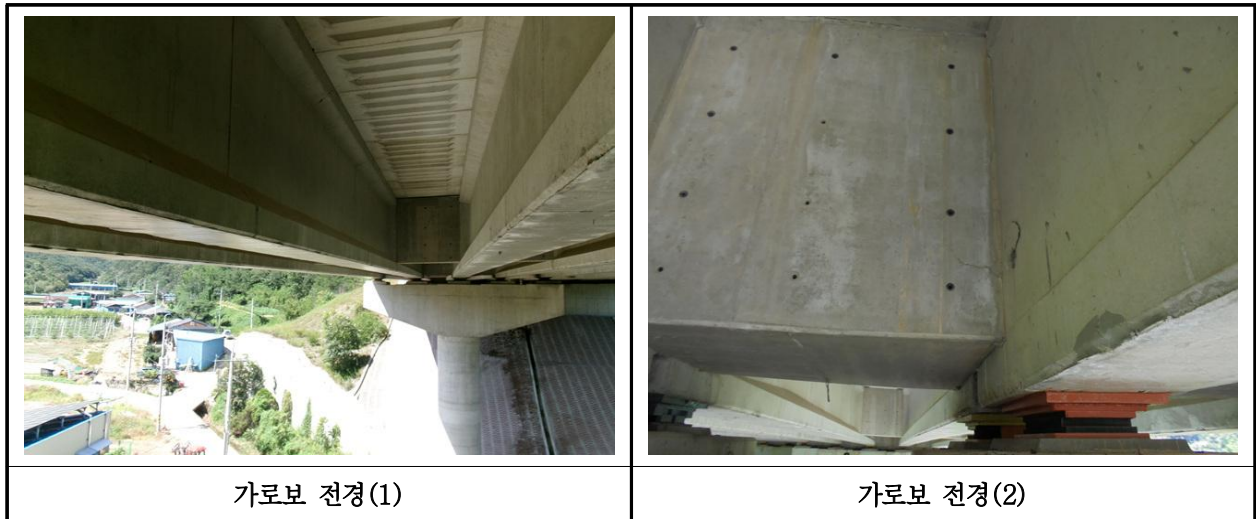
【사진 27.3.31】 가로보 전경

- 가로보에 대한 외관조사 결과, 기존손상인 박리가 확인되었고, 진전은 미미한 상태이다. 금회 정밀안전점검으로 재료분리 및 박리가 추가 조사되었다.

- 박리 및 재료분리의 경우 시공미흡, 다짐불량 등에 의한 손상으로 추정되며, 부재의 내구성 확보 차원의 단면보수 등의 조치가 요망된다.

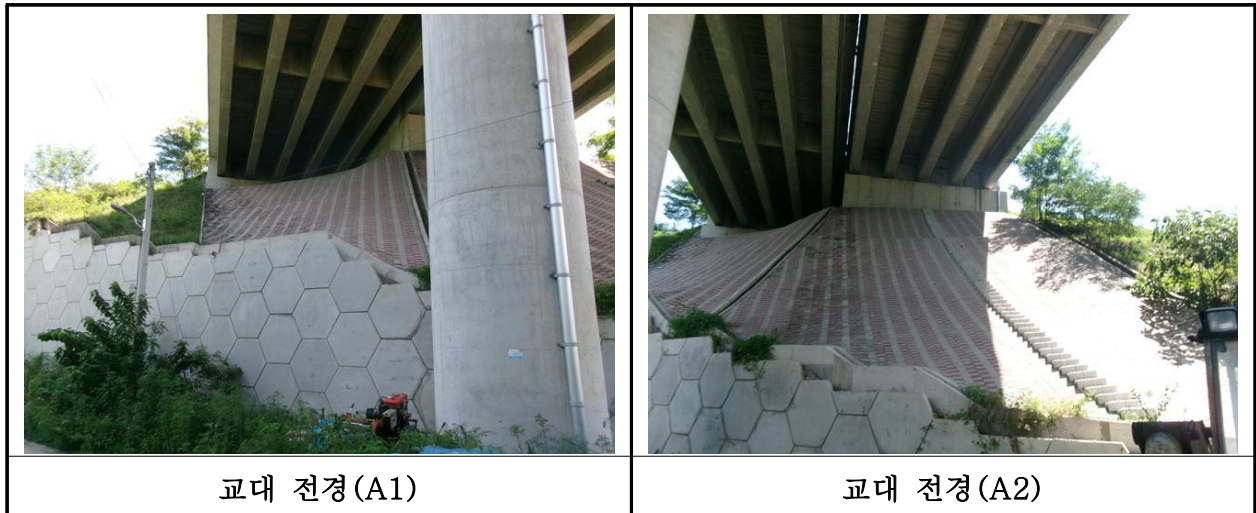
【사진 27.3.33】 교대 전경

- 교대에 대한 외관조사 결과, 기존손상인 균열(폭 0.3mm미만) 및 망상균열이 확인되었고, 손상의 진전은 미미한 상태이다. 금회 정밀안전점검으로 균열 및 백태가 추가 조사되었다.

- 교대 벽체 및 날개벽에 발생된 균열(0.3mm미만) 및 망상균열의 경우 건조수축 및 온도변화에 의한 초기 손상으로 판단되며, 손상의 진전 방지 및 구조물의 내구성 증진을 위한 표면보수 등의 조치가 요망된다.
- 백태의 경우 장기공용, 우수유입, 수분접촉 등에 의한 손상으로 손상의 진전 방지 및 구조물의 내구성 증진을 위한 표면보수 등의 조치가 요망된다.

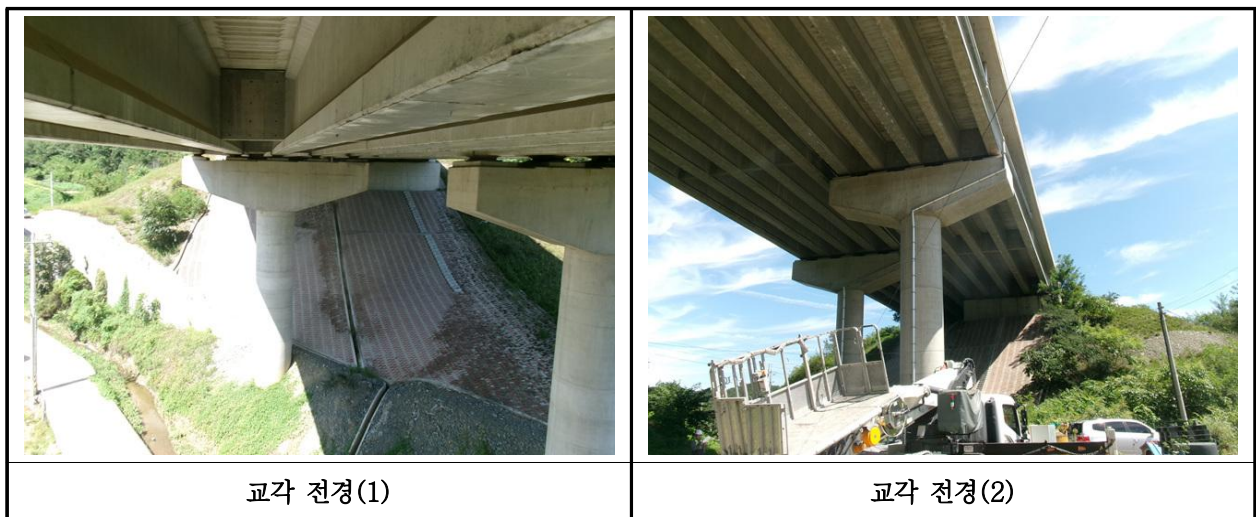
【사진 27.3.35】 교각 전경

- 교각에 대한 외관조사 결과, 기존손상인 균열(0.3mm내·외) 및 망상균열이 확인되었고, 손상의 진전은 미미한 상태이다. 금회 균열이 추가 발생된 것으로 조사되었다.

- 교각에 발생된 균열 및 망상균열의 경우 건조수축, 온도변화, 콘크리트의 재료특성 등에 의한 손상으로 추정되며, 손상의 진전 방지 및 구조물의 내구성 증진을 위한 표면처리, 주입보수 등의 조치가 요망된다.

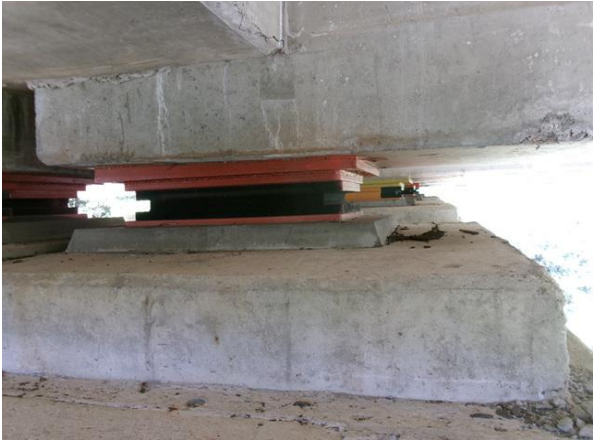
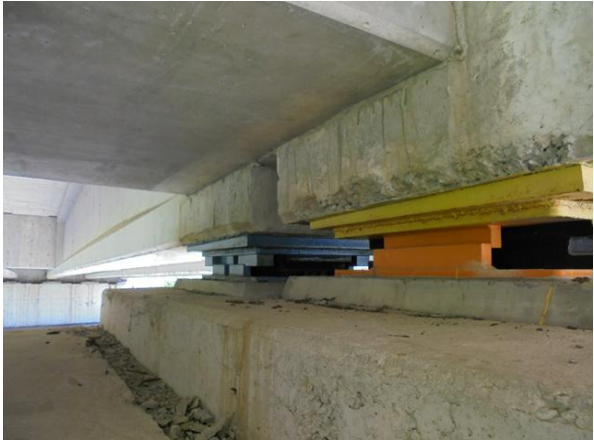
【사진 27.3.38】 교량받침 손상현황

| 손상현황 | • P1 받침 상태양호 | 손상현황 | • P2 받침 상태양호 |

- 교량받침은 현재 손상이 없는 양호한 상태이며, 주기적인 점검을 통한 손상의 발생여부 확인 등의 유지관리가 필요하다.

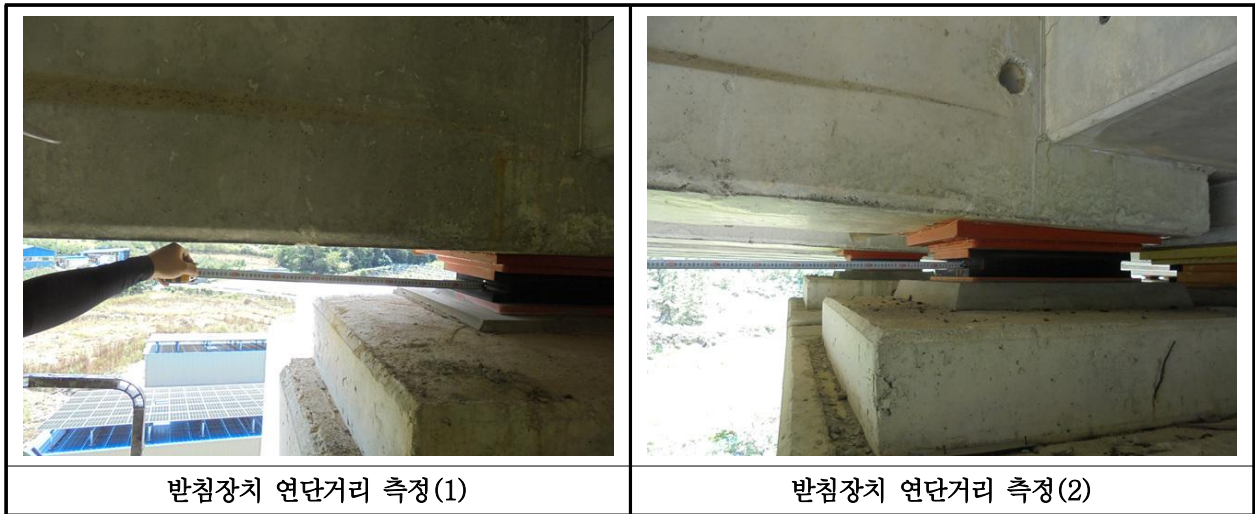
- 연단거리 측정 결과, 전 개소 모두 실측 연단거리가 계산 연단거리를 상회하고 있는 것으로 측정되어 설계기준을 만족하고 있는 것으로 검토되었다.

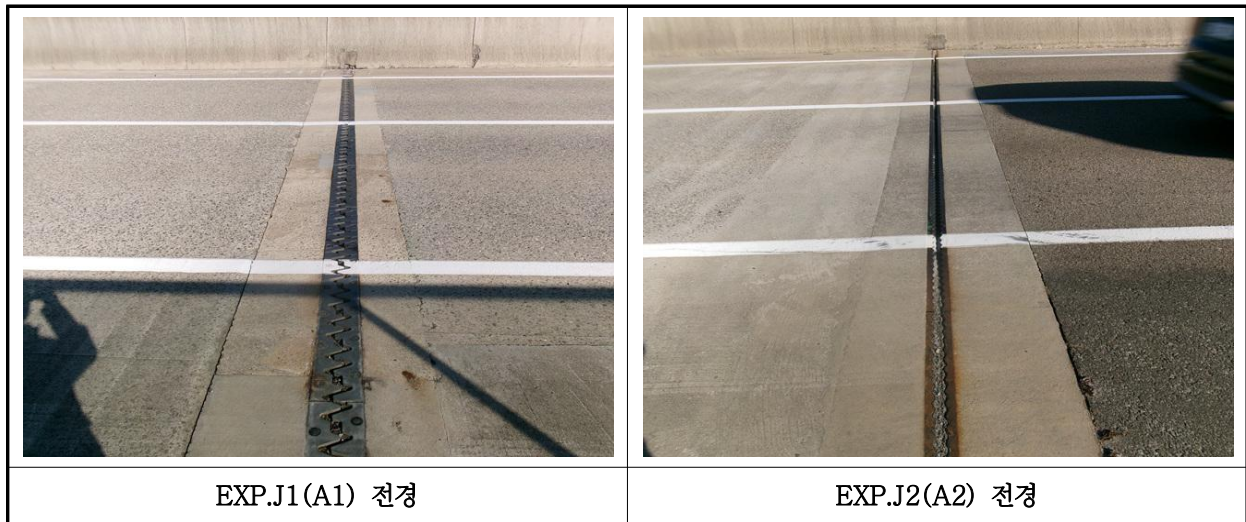
【사진 27.3.41】 신축이음장치 전경

- 신축이음에 대한 외관조사 결과, 기존손상인 본체 이물질 퇴적, 후타재 균열이 확인되었고, 진전은 미미한 상태이다. 그 외의 손상은 없고, 신축이음의 가동상태는 양호한 상태이다.

- 신축이음에 발생한 후타재 균열은 차량 통행하중 및 충격, 콘크리트 열화 등으로 인한 손상으로 판단되며, 표면처리를 실시하는 유지관리가 필요하다.
- 이물질 퇴적의 경우 차량통행으로 인한 비산먼지, 공용기간 증가 등에 의한 손상으로 신축이음의 원활한 거동을 위한 정비가 필요할 것으로 판단된다.

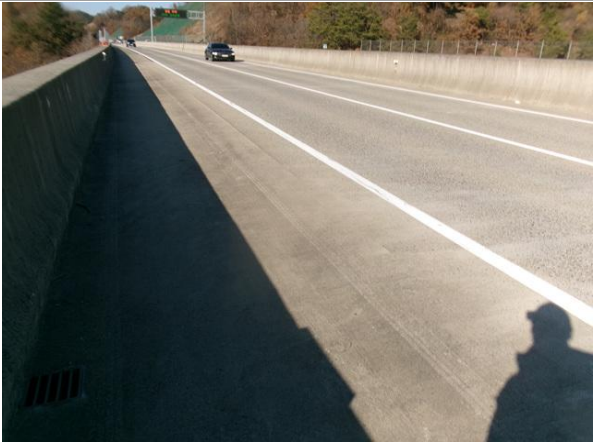
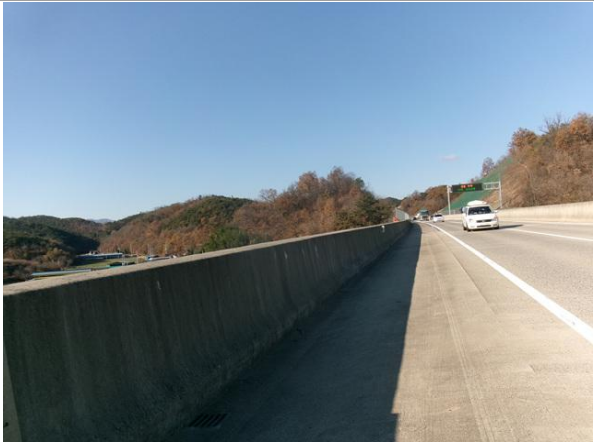
【사진 27.3.45】 교면포장 손상현황

| 손상현황 | • 상태양호 | 손상현황 | • 상태양호 |

- 교면포장은 기 손상이 없는 양호한 상태이며, 금회 신규 손상은 확인되지 않았다.

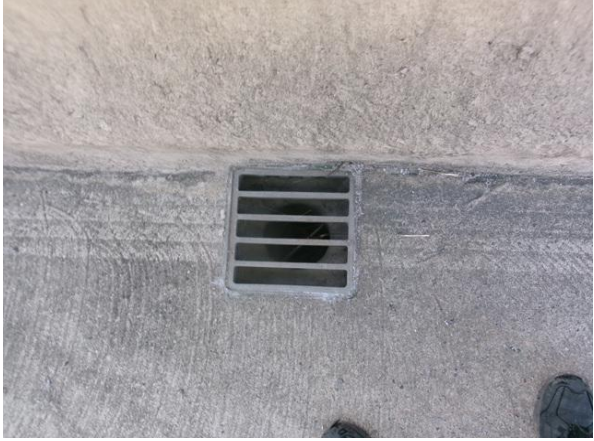
【사진 27.3.47】 배수시설 손상현황

| 손상현황 | • S3 배수구 막힘 | 손상현황 | • 배수구 상태양호 |
