## **28. 화산JCT RAMP-A교**

## 28. 화산JCT RAMP-A교

본 시설물은 경상북도 영천시 화산면 화산리(화산JCT RAMP)에 위치한 교량으로서 총 연장 55.0m, 폭 7.6m, 편도 1차로로 시공되어 있다.

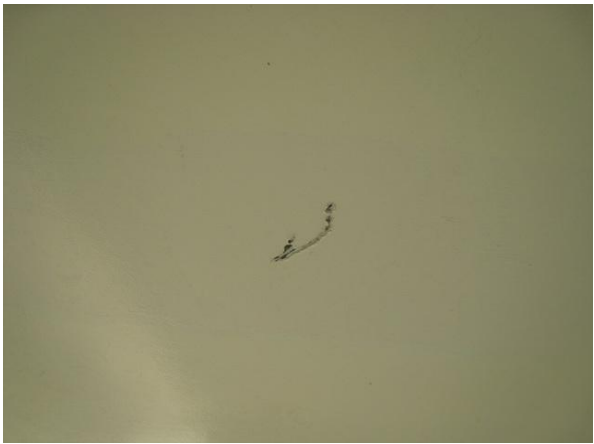
| 손상현황 | • S1-G1 거더외부 균함(0.1m×0.3m) | 손상현황 | • 2021년 정밀안전점검 |
| 원 인 | • 외부충격 | 원 인 | — |

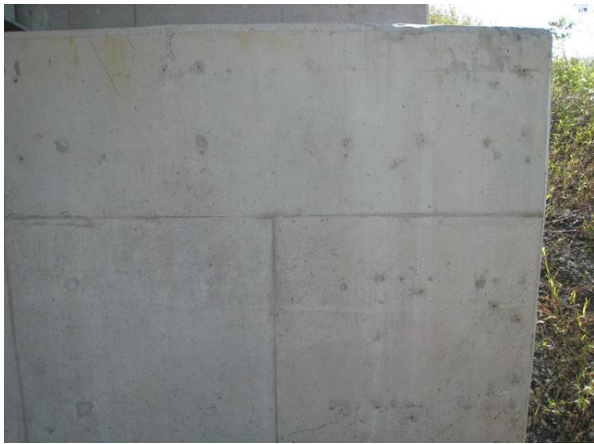
| 구분 | 정밀안전점검 결과 | 비고 |
|---|---|---|
| 교대 | <ul style="list-style-type: none"> <li>기 점검 비교시 기 손상인 망상균열의 진전은 미미한 상태이며, 금회 신규 손상은 확인되지 않았다. 망상균열은 건조수축 및 온도변화 등에 의한 손상으로 추정된다. 발생된 손상부의 경우 폭 0.3mm의 미세균열로 구조물의 내구성에 영향을 미칠만한 손상은 아니나, 손상의 진전 방지를 위한 표면처리 등의 조치가 요망된다.</li> </ul> | |

| 손상현황 | • A1 망상균열(3.0m×1.0m) | 손상현황 | • 2021년 정밀안전점검 |
| 원 인 | • 건조수축, 온도변화 | 원 인 | — |

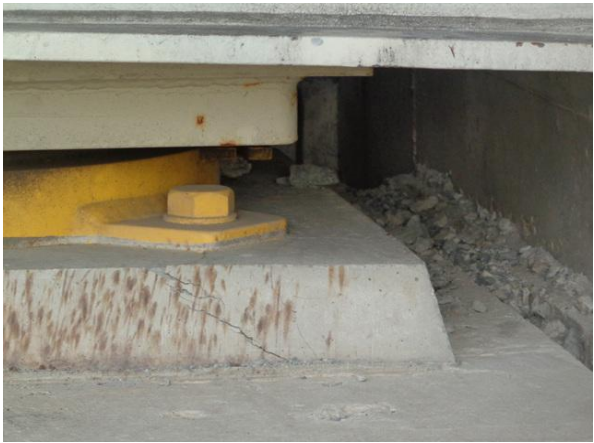
| 구분 | 정밀안전점검 결과 | 비고 |
|---|---|---|
| 교량받침 | <ul style="list-style-type: none"> <li>기 손상인무수축물탈 들뜸은 진전인 없는 상태이며, 금회 신규 손상은 확인되지 않았다. 받침콘크리트 재료분리의 경우 금회 보수된 상태로 확인되었다.</li> <li>금회 점검 결과, 무수축물탈에 발생된 들뜸의 경우 시공미흡, 우수유입 등에 의한 손상으로 추정되며, 손상의 진전 방지 및 구조물의 내구성 증진을 위한 단면보수 등의 조치가 요망된다.</li> <li>연단거리 측정 결과, 전 개소 모두 실측 연단거리가 계산 연단거리를 상회하고 있는 것으로 측정되어 설계기준을 만족하고 있는 것으로 검토되었다.</li> <li>계산여유량과 실측여유량의 비교·검토결과 가동여유량이 충분한 것으로 조사되었으며, 교량받침의 이탈 가능성은 없는 상태로 판단된다.</li> </ul> | |

| 손상현황 | • A1-Sh1 몰탈 들뜸(0.3m×0.3m) | 손상현황 | • 2021년 정밀안전점검 |
| 원 인 | • 시공미흡, 우수유입 | 원 인 | — |
