## **29. 화산JCT RAMP-A1교**

## 29. 화산JCT RAMP-A1교

### 29.1 시설물의 개요

본 시설물은 경상북도 영천시 화산면 가상리(화산JCT Ramp)에 위치한 교량으로서 총 연장 340.0m, 폭 8.5~34.4m, 왕복 4차로로 시공되어 있다.

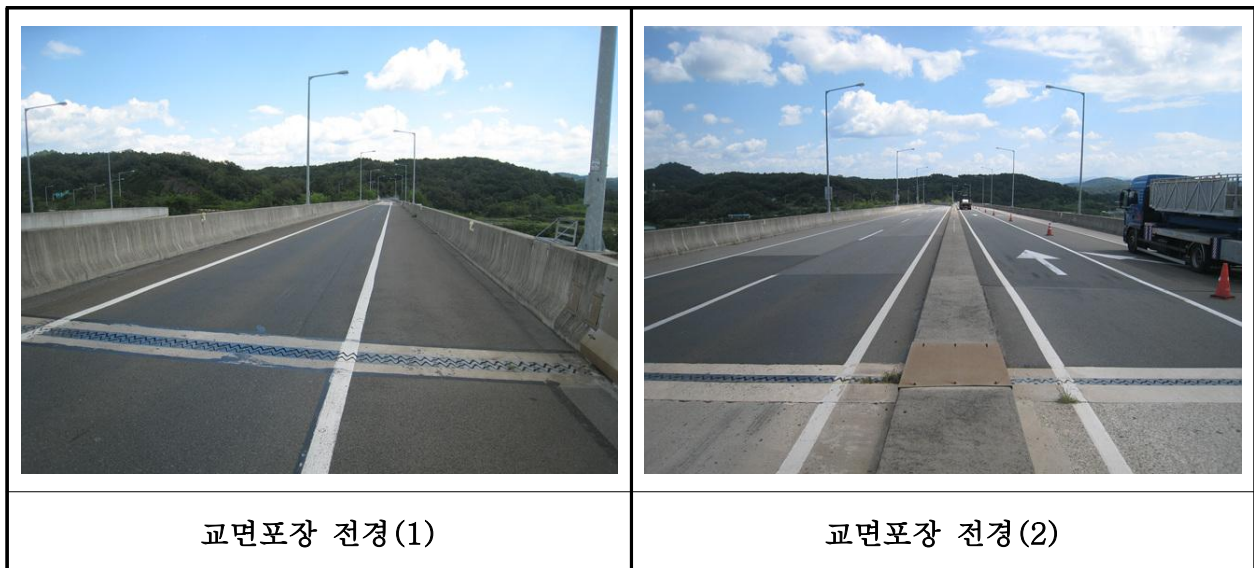
【사진 29.3.19】 교면포장 전경

- 교면포장에 대한 외관조사 결과, 기 손상인 아스콘 균열, 밀립, 접속부 파손, 철근노출이 확인되었으며, 금회 점검에서 아스콘 소성변형이 신규로 발생한 것으로 조사되었다.

- 기 손상인 포장 접속부 파손, 철근노출, 아스콘 균열 및 밀림 등의 손상이 추가 발생한 것으로 조사되었으며, 일부 구간에서 아스콘 소성변형이 신규로 발생한 것으로 조사되었다.

- 아스콘 균열 및 밀림균열, 소성변형의 경우 교면포장의 재포장이후 차량의 윤차량 및 중차량의 지속하중으로 인한 손상으로 판단되며, 현재 차량의 주행성에 미치는 영향은 적으나, 예방차원의 재포장을 실시하는 것이 바람직한 것으로 판단된다.
- 접속부에 발생한 파손의 경우 접속부 침하에 의한 손상으로 판단되며, 현재 손상정도는 경미하며 주기적인 관찰을 통한 손상의 진전여부 확인이 필요하다. 철근노출의 경우 포장부가 아닌 방호벽 외측에 발생되었으며, 피복부족에 의한 손상으로 판단된다. 기 손상부의 경우 손상의 진전 방지를 위한 단면보수, 방청 등의 조치가 요구된다.

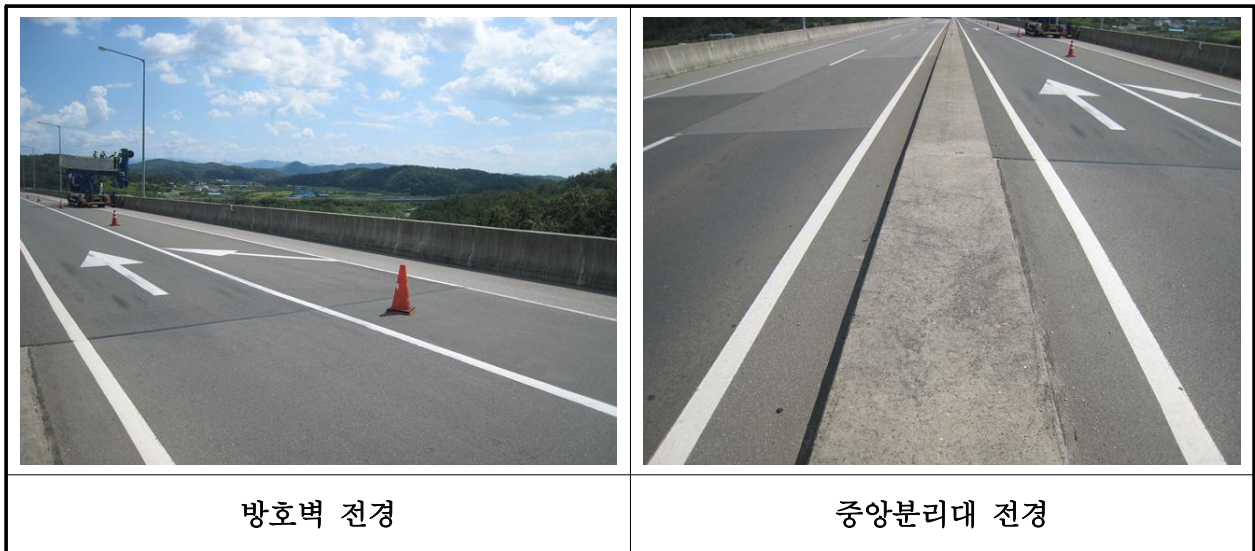
【사진 29.3.23】 방호벽 및 중앙분리대 전경

- 방호벽 및 중앙분리대에 대한 현장조사 결과, 주요 손상은 균열(0.3mm미만)이며, 그 외 일부 구간에서 재료분리, 외측 철근노출이 발생된 것으로 확인되었다.

- 방호벽은 기 손상인 균열 및 재료분리가 조사되었고, 손상의 진전은 미미한 상태로 확인되었다, 금회 정밀조사로 인한 외측 철근노출이 조사되었다.

- 방호벽에 대한 금회 점검 결과, 전구간 균열(0.3mm미만)이 발생한 것으로 조사되었으며, 이는 건조수축 및 온도변화 등에 의한 비구조적 손상으로 추정된다. 기 발생한 손상부의 경우 손상의 진전 방지 및 구조물의 내구성 증진을 위한 표면처리 등의 조치가 요망된다. 중분대 일부구간 발생한 재료분리의 경우 시공초기 다짐부족에 의한 손상으로 판단되며, 손상의 진전 방지 및 구조물의 내구성 증진을 위한 단면보수 등의 조치가 요망된다.
- 금회 조사된 철근노출의 경우, 방호벽 외측에 발생한 손상으로 시공미흡 및 피복부족에 의한 손상으로 부재의 내구성 확보 차원의 단면보수+방청 등의 유지관리가 요구된다.
