# 31. 가래실교

## 31. 가래실교

본 시설물은 경상북도 영천시 화산면 가상리(상주영천고속도로 75.516~75.673km)에 위치한 교량으로서 총 연장 315.0m, 폭 24.3m, 왕복 4차로로 시공되어 있다.

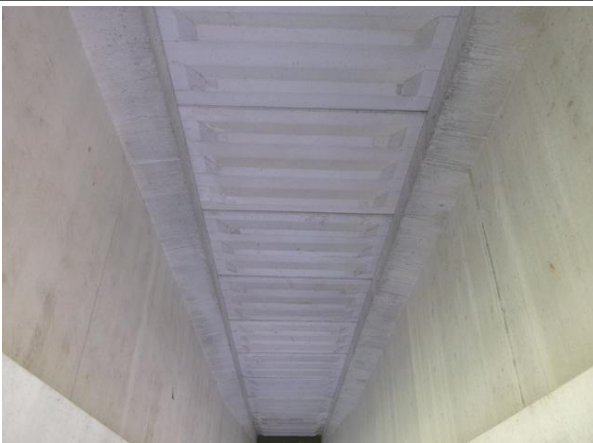
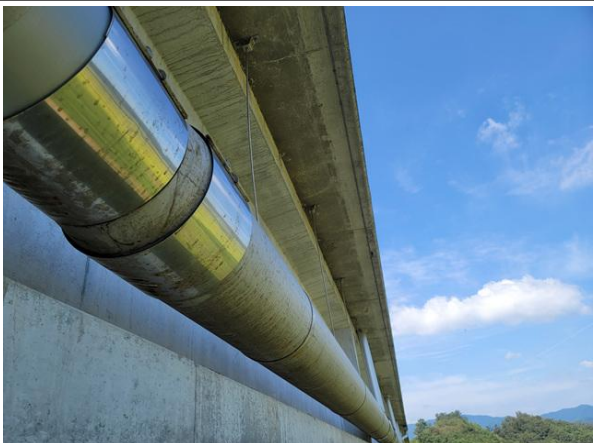
| 손상현황 | • S2 상태양호 | 손상현황 | • S5 상태양호 |

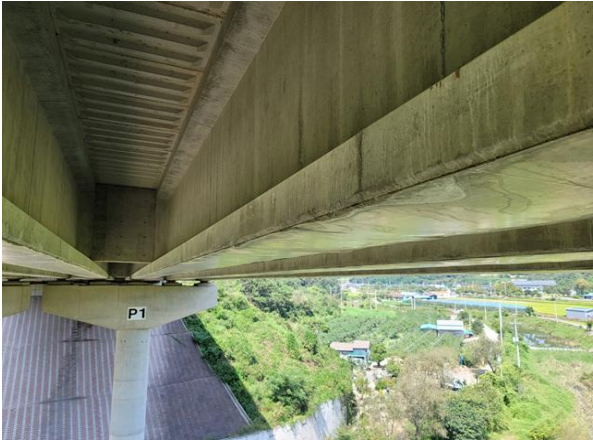
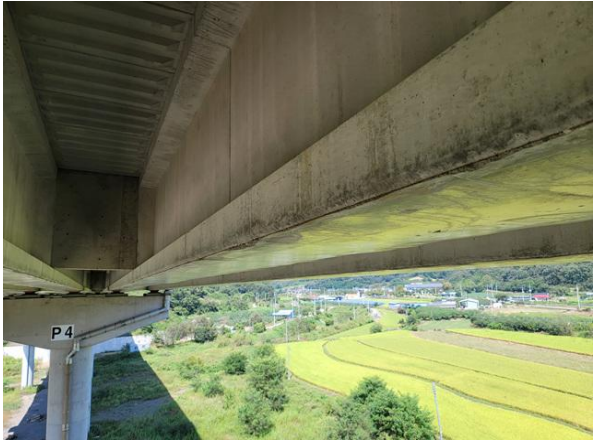
| 손상현황 | • S2 거더 상태양호 | 손상현황 | • S5 거더 상태양호 |

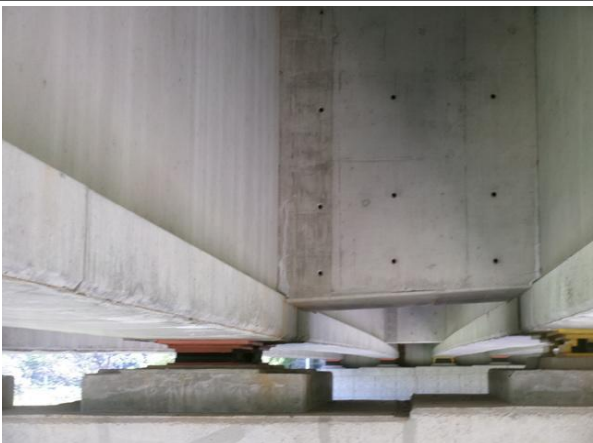
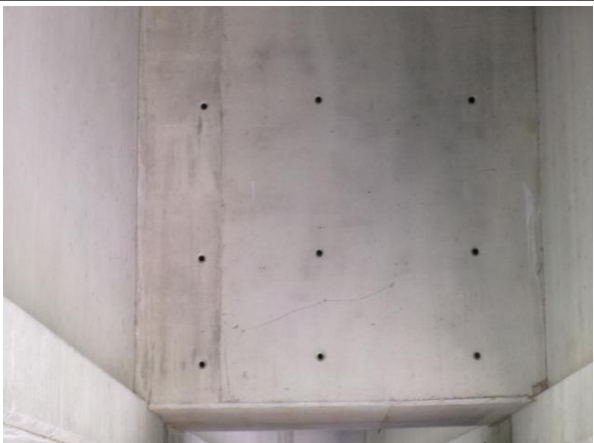
| 손상현황 | • S6-G2~3 백태(0.1m×0.3m) | 손상현황 | • S6-G4~5 망상균열(2.0m×3.0m) |
| 원 인 | • 장기공용, 수분접촉 | 원 인 | • 건조수축, 온도변화 |

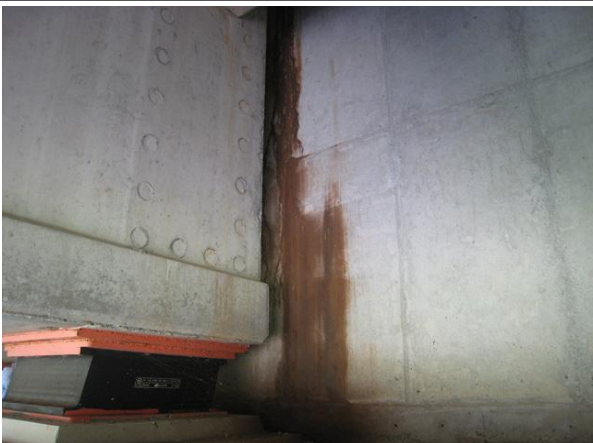
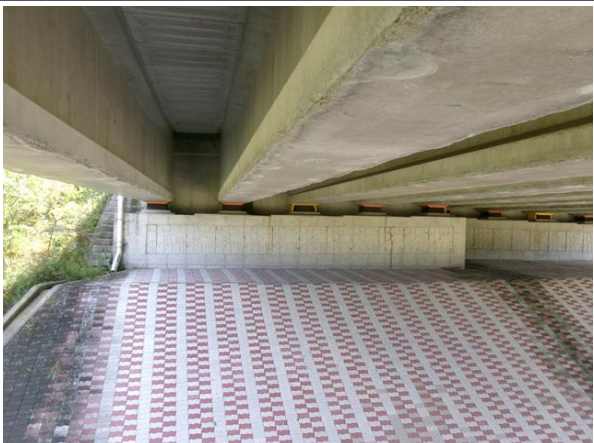
| 손상현황 | • A2 누수흔적(0.5m×2.0m) | 손상현황 | • A2 법면 상태양호 |
| 원 인 | • 우수유입 등 | 원 인 | — |

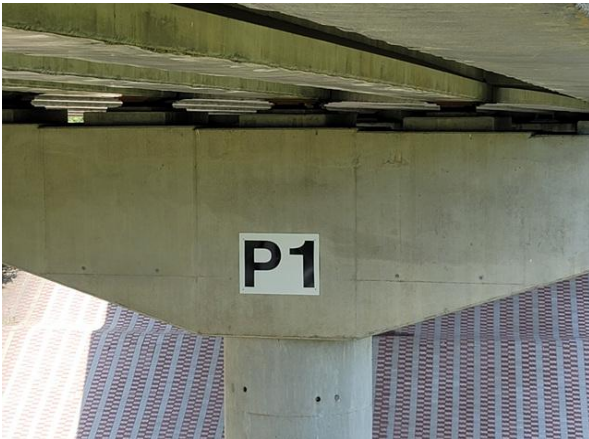
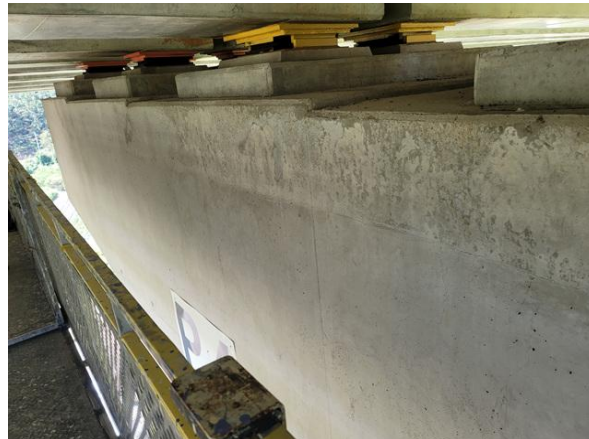
【사진 34.3.11】 교각 손상현황

| <p>손상현황</p> <ul style="list-style-type: none"> <li>• P1 코핑부 망상균열(10.0m×1.0m)</li> </ul> <p>원 인</p> <ul style="list-style-type: none"> <li>• 건조수축, 온도변화, 거푸집 조기탈거 등</li> </ul> <p>조치방안</p> <ul style="list-style-type: none"> <li>• 표면처리</li> </ul> | <p>손상현황</p> <ul style="list-style-type: none"> <li>• P4 코핑부 망상균열(10.0m×1.5m)</li> </ul> <p>원 인</p> <ul style="list-style-type: none"> <li>• 건조수축, 온도변화, 거푸집 조기탈거 등</li> </ul> <p>조치방안</p> <ul style="list-style-type: none"> <li>• 표면처리</li> </ul> |

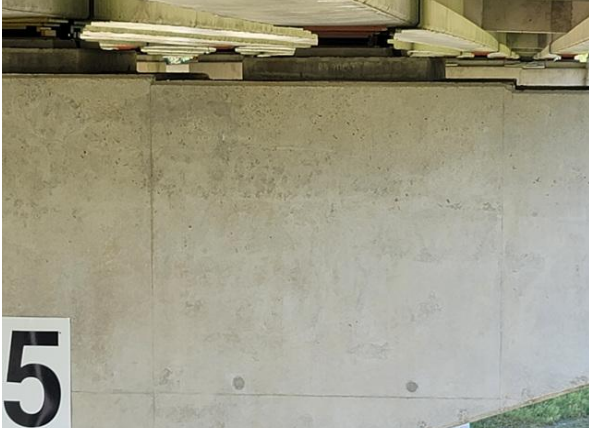
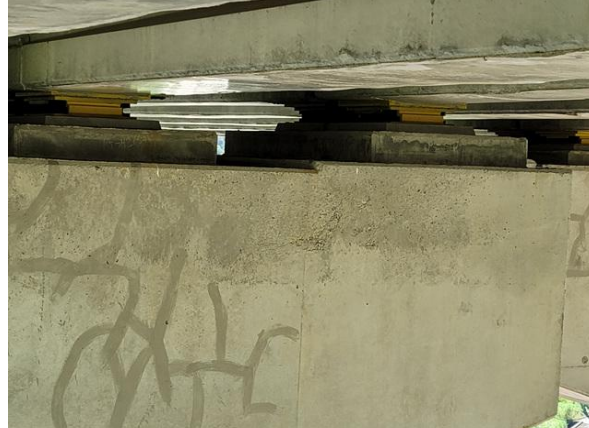
| <p>손상현황</p> <ul style="list-style-type: none"> <li>• P5 코핑부 망상균열(10.0m×1.5m)</li> </ul> <p>원 인</p> <ul style="list-style-type: none"> <li>• 건조수축, 온도변화, 거푸집 조기탈거 등</li> </ul> <p>조치방안</p> <ul style="list-style-type: none"> <li>• 표면처리</li> </ul> | <p>손상현황</p> <ul style="list-style-type: none"> <li>• P5 코핑부 재료분리(0.3m×0.3m)</li> </ul> <p>원 인</p> <ul style="list-style-type: none"> <li>• 다짐미흡, 열화</li> </ul> <p>조치방안</p> <ul style="list-style-type: none"> <li>• 단면보수</li> </ul> |

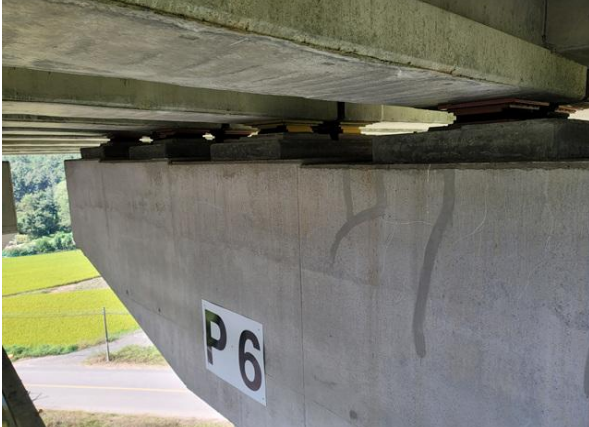
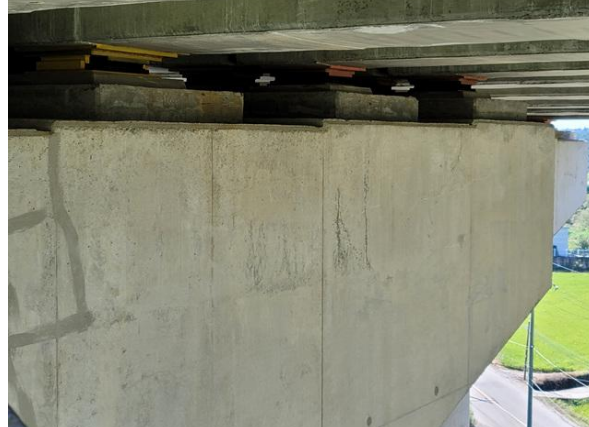
| <p>손상현황</p> <ul style="list-style-type: none"> <li>• P6 코핑부 망상균열(10.0m×2.0m)</li> </ul> <p>원 인</p> <ul style="list-style-type: none"> <li>• 건조수축, 온도변화, 거푸집 조기탈거 등</li> </ul> <p>조치방안</p> <ul style="list-style-type: none"> <li>• 표면처리</li> </ul> | <p>손상현황</p> <ul style="list-style-type: none"> <li>• P6 코핑부 망상균열(10.0m×2.0m)</li> </ul> <p>원 인</p> <ul style="list-style-type: none"> <li>• 건조수축, 온도변화, 거푸집 조기탈거 등</li> </ul> <p>조치방안</p> <ul style="list-style-type: none"> <li>• 표면처리</li> </ul> |

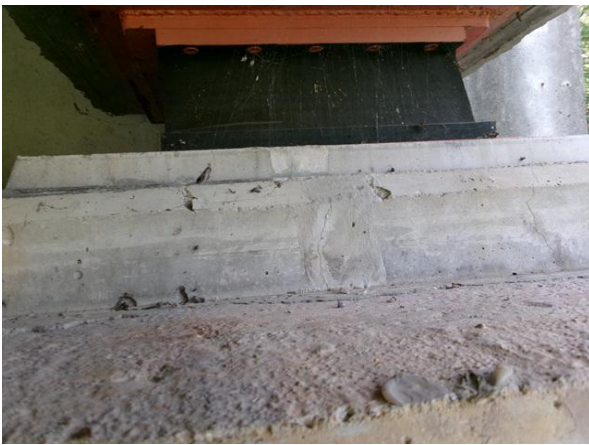
손상현황 • A1-Sh1 콘크리트 균열(0.1mm/0.2m)  
원 인 • 건조수축, 온도변화  
조치방안 • 표면처리

- 무수축물탈 및 반침콘크리트에서 발생된 균열, 백태는 폭 0.1~0.2mm의 미세균열로 건조수축 및 온도변화, 수분접촉에 의한 손상으로 추정되며, 교량반침의 거동에 영향을 미칠만한 손상은 아니나, 손상의 진전 방지 및 내구성 확보를 위한 표면보수 등의 조치가 필요하다.
- 무수축물탈 들뜸의 경우 시공미흡, 피복부족 등에 의한 손상으로 판단되며, 손상의 진전 방지를 위한 단면보수, 방청 등의 조치가 요망된다.
- 플레이트 부식의 경우 습기흡착, 공용기간 증가 등에 의한 손상으로 손상의 진전 방지를 위한 재도장 등의 조치가 요망되며, 거푸집 미제거의 경우 교량반침의 원활한 유지관리를 위한 거푸집 제거 등의 정비가 필요할 것으로 판단된다.

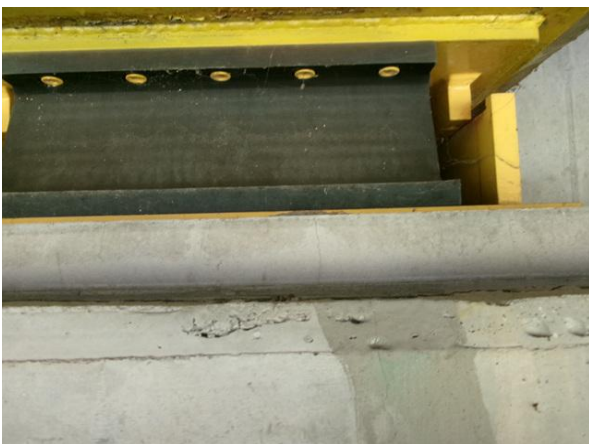
손상현황 • A1-Sh3 몰탈 균열(0.1mm/0.1m)  
원 인 • 건조수축, 온도변화  
조치방안 • 표면처리

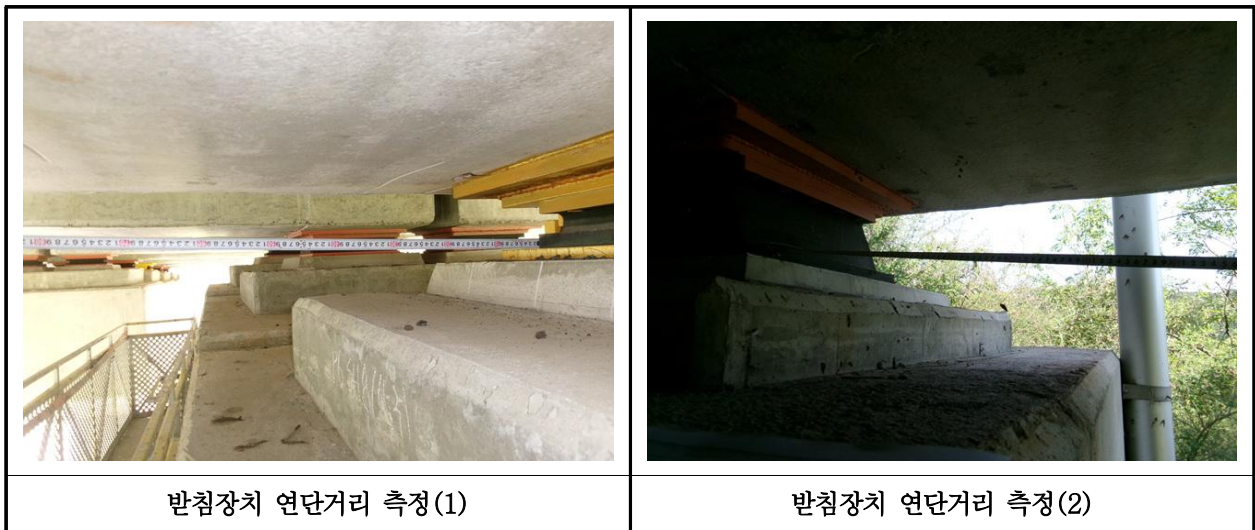
받침장치 연단거리 측정(1)

- 연단거리 측정 결과, 전 개소 모두 실측 연단거리가 계산 연단거리를 상회하고 있는 것으로 측정되어 설계기준을 만족하고 있는 것으로 검토되었다.

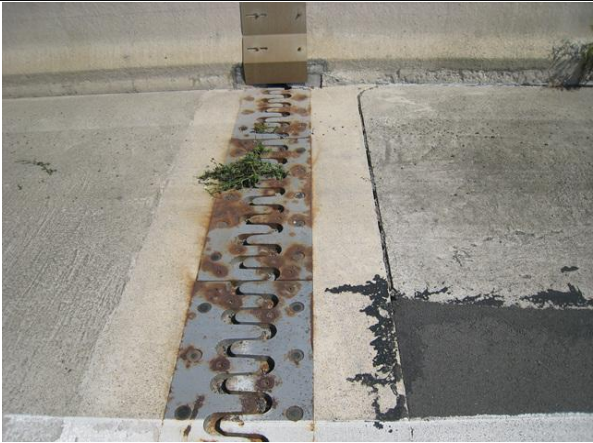
| 손상현황 | • A1 본체 부식 | 손상현황 | • A1 후타재 균열(0.2mm/0.3m) |
| 원 인 | • 장기공용, 수분접촉 | 원 인 | • 장기공용, 열화, 건조수축 |
| 조치방안 | • 주의관찰 | 조치방안 | • 표면처리 |

- 신축이음에 발생한 후타재 균열은 차량 통행하중 및 충격, 콘크리트 열화 등으로 인한 손상으로 판단되며, 표면처리 등의 보수를 실시하는 유지관리가 필요할 것으로 판단된다.
- 본체부식의 경우 공용시 본체에서는 차량통행으로 인한 우수에 의한 갯길측 체수, 열화 등에 의한 손상으로 내구성 확보 차원의 재도장 등의 보수를 실시하고 주기적인 정비를 통한 유지관리가 필요하다.
- 신축이음부에 설치된 차수관의 경우 우수차단을 위한 시설로 현재 일부구간 거더의 신축작용 및 공용기간 증가에 의한 앵커 및 볼트 탈락이 조사되었다. 차수관의 경우 주기적인 점검 및 정비가 필요하다.

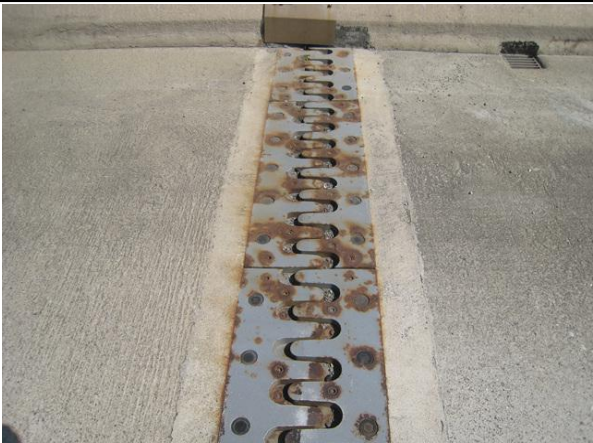
| 손상현황 | • A2 본체 부식 | 손상현황 | • A2 후타재 균열(0.2mm/0.3m) |
| 원 인 | • 장기공용, 수분접촉 | 원 인 | • 장기공용, 열화, 건조수축 |
| 조치방안 | • 주의관찰 | 조치방안 | • 표면처리 |

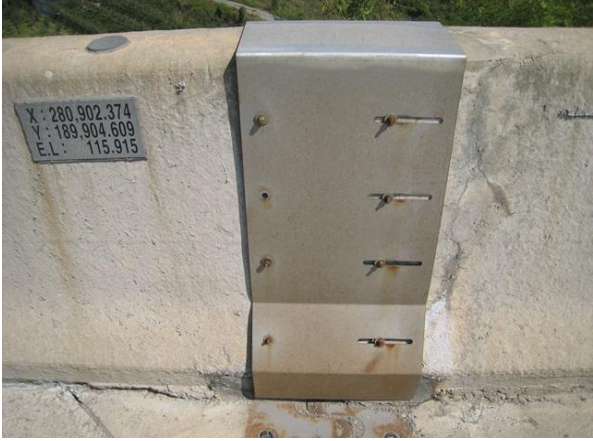
| 손상현황 | • A1 차수관 볼트탈락 | 손상현황 | • P4 신축이음 하부 전경 |
| 원 인 | • 장기공용, 온도변화 | 원 인 | — |

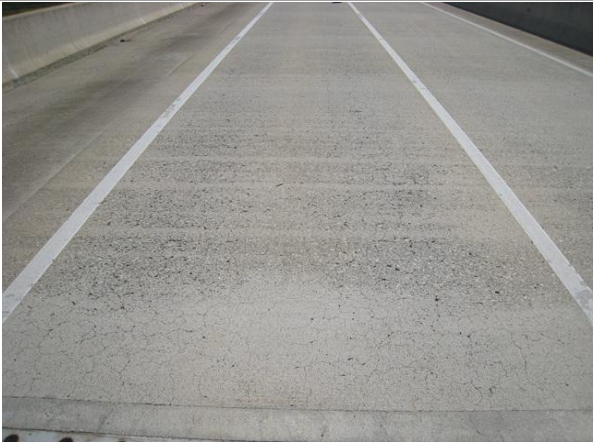
| 손상현황 | • S1 망상균열 (7.0m×40.0m) | 손상현황 | • S1 접속부 침하 (6.0m) |
| 원 인 | • 장기공용, 건조수축, 중차량 반복통행 | 원 인 | • 장기공용, 우수유입 |
| 조치방안 | • 표면처리 | 조치방안 | • 주의관찰 |

- 교면포장에 발생된 망상균열 및 재료분리의 경우 건조수축, 우수유입, 중차량 반복통행, 공용기간 증가 등의 복합적인 원인으로 인한 손상으로 판단되며, 손상의 진전 방지 및 차량의 주행성, 내구성 확보를 위한 표면처리 등의 조치가 요망된다.
- 접속슬래브에 발생된 침하흔적, 이격의 경우, 시공초기 다짐부족, 우수유입으로 인한 토사유실 등에 의한 손상으로 유추되며, 현재상태에서 별도의 조치를 취하기보다는 주기적인 점검을 통한 손상의 진전여부 파악 후 적절한 조치를 취하는 것이 바람직 할 것으로 판단된다.

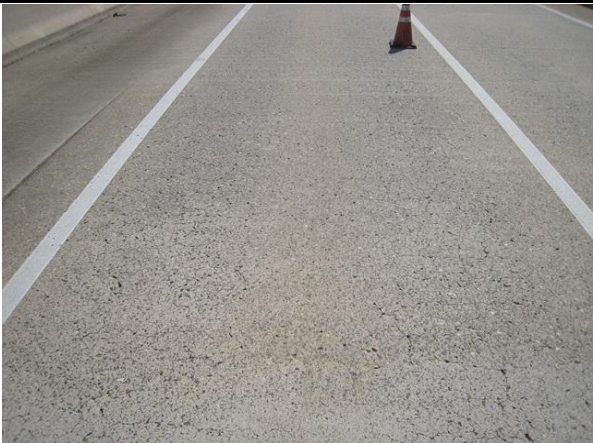
| 손상현황 | • S2 망상균열 (7.0m×40.0m) | 손상현황 | • S4 망상균열 (7.0m×40.0m) |
| 원 인 | • 장기공용, 건조수축, 중차량 반복통행 | 원 인 | • 장기공용, 건조수축, 중차량 반복통행 |
| 조치방안 | • 표면처리 | 조치방안 | • 표면처리 |

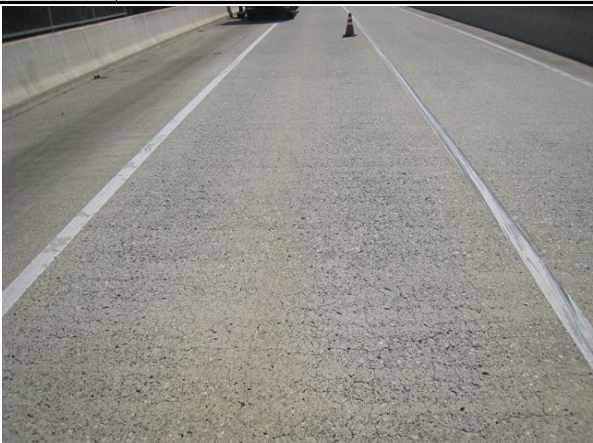
| 손상현황 | • S6 망상균열 (7.0m×40.0m) | 손상현황 | • S7 망상균열 (7.0m×40.0m) |
| 원 인 | • 장기공용, 건조수축, 중차량 반복통행 | 원 인 | • 장기공용, 건조수축, 중차량 반복통행 |
| 조치방안 | • 표면처리 | 조치방안 | • 표면처리 |

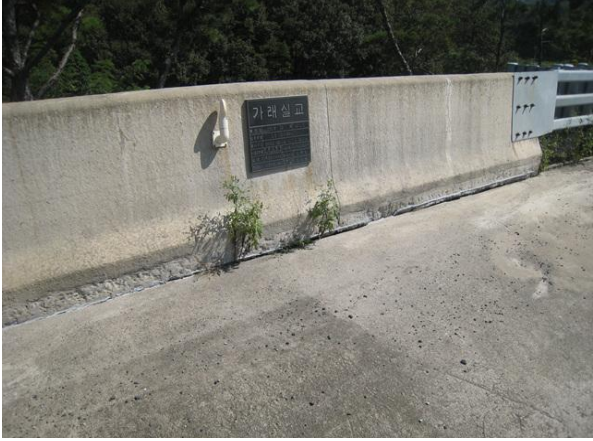
| 손상현황 | • S7 접속부 침하(6.0m) | 손상현황 | • S7 접속부 이격(2.0m) |
| 원 인 | • 장기공용, 우수유입 | 원 인 | • 장기공용, 우수유입 |

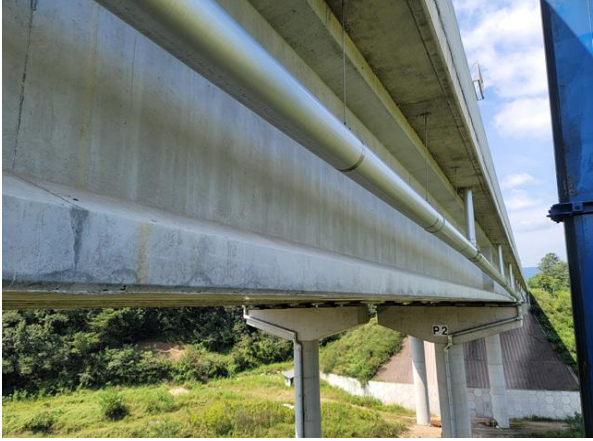
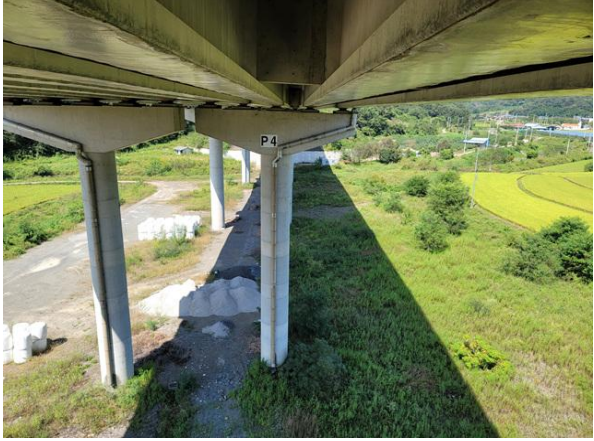
| 손상현황 | • 배수시설 배수관 상태양호 | 손상현황 | • 배수시설 배수관 상태양호 |

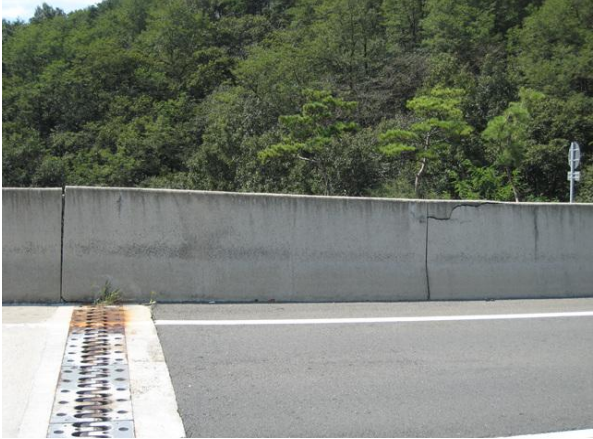
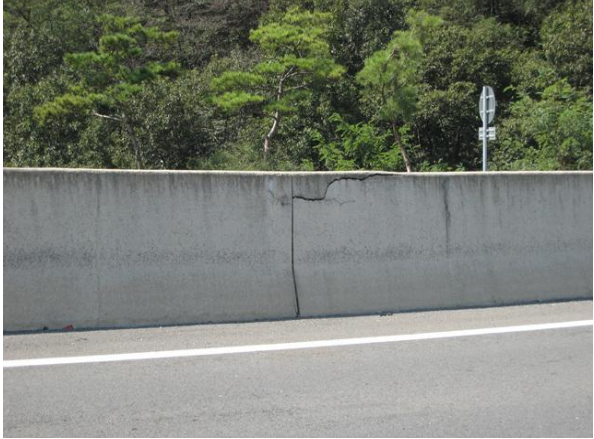
| 손상현황 | • S1 접속부 파손(1.5m×0.3m) | 손상현황 | • S1 접속부 파손(1.5m×0.3m) |
| 원 인 | • 접속부 침하 | 원 인 | • 접속부 침하 |
| 조치방안 | • 단면보수 | 조치방안 | • 단면보수 |

- 균열부백태의 경우, 중분대에 건조수축 및 거푸집 조기탈거 등의 원인으로 발생한 미세균열에 습기흡착 등으로 발생한 2차 손상이다. 시설물의 사용성에 영향을 미치는 손상은 아니나 손상의 확대 방지 및 내구성 확보 차원의 표면처리 등의 보수를 실시하고 주기적인 점검을 통한 재손상, 신규손상의 발생여부를 파악하는 유지관리가 필요하다.
- 파손의 경우, 접속부 침하에 의한 손상으로 손상의 진전방지를 위한 단면보수가 필요하다.

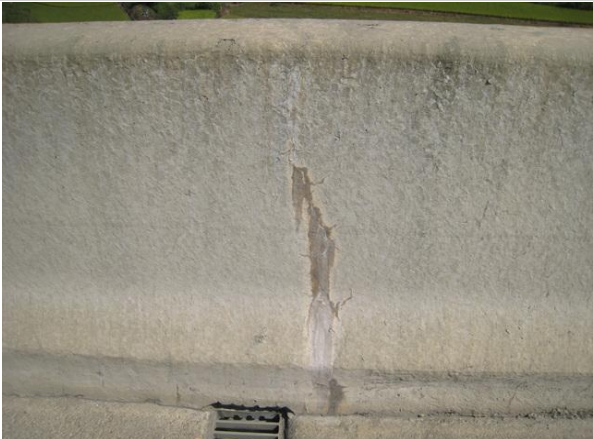
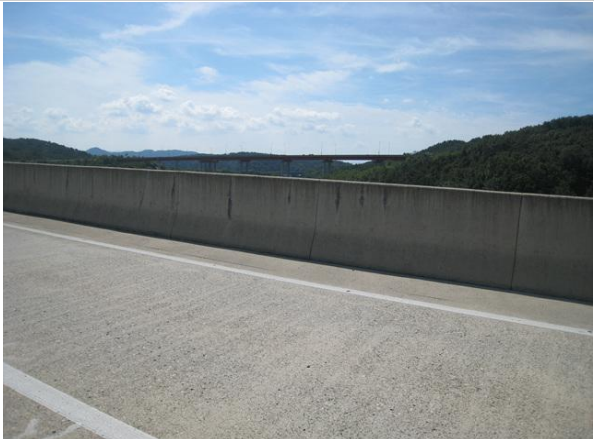
| 손상현황 | • S3 방호벽 균열부백태(0.2m×1.0m) | 손상현황 | • S3 중분대 균열부백태(0.2m×1.0m) |
| 원 인 | • 건조수축, 장기공용, 수분접촉 | 원 인 | • 건조수축, 장기공용, 수분접촉 |
| 조치방안 | • 표면처리 | 조치방안 | • 표면처리 |

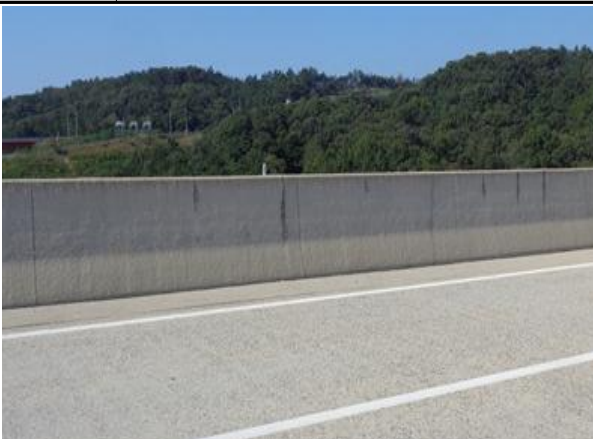
| 손상현황 | • S7 중분대 균열부백태(0.2m×1.0m) | 손상현황 | • S6 낙하물방지망 상태양호 |
| 원 인 | • 건조수축, 장기공용, 수분접촉 | 원 인 | — |

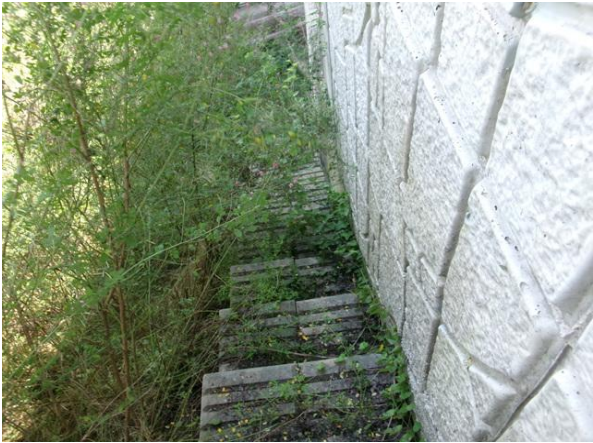
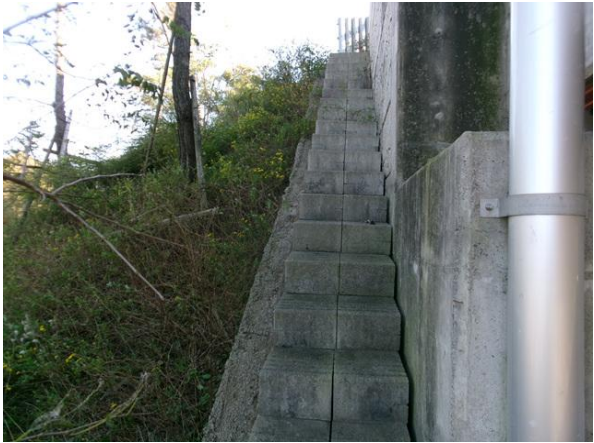
| 손상현황 | • A1 상태양호 | 손상현황 | • A2 상태양호 |

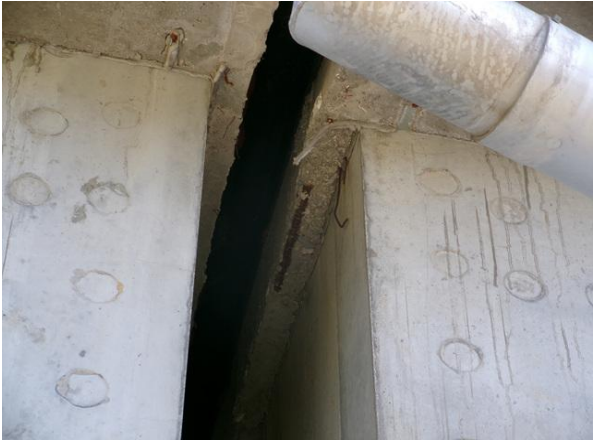
| 손상현황 | • S5 철근노출(0.1m×0.5m) | 손상현황 | • 데크플레이트 상태양호 |
| 원 인 | • 피복부족 | 원 인 | — |

- 바닥판하면에 발생한 철근노출의 경우, 피복부족에 의한 손상으로 추정되며, 습기흡착 등으로 인한 철근부식, 박락 등 2차 손상으로의 진전 방지 및 구조물의 내구성 증진을 위한 단면 보수(방청) 등의 조치가 필요하다고 판단된다.

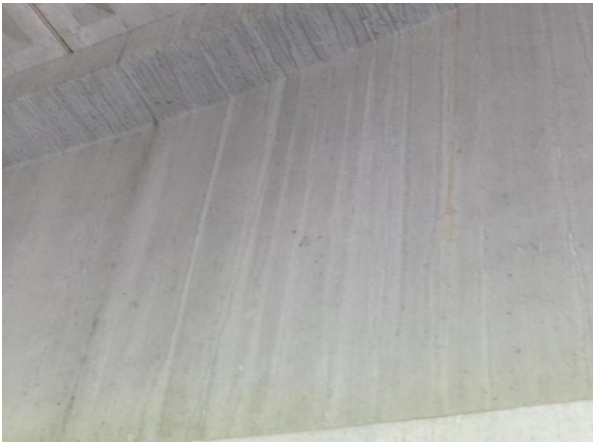
| 손상현황 | • S1-G1 망상균열 (2.0m×3.0m) | 손상현황 | • S5-G2 박락 (0.2m×0.2m) |
| 원 인 | • 건조수축, 온도변화 | 원 인 | • 외부충격 |

- 거더에 발생된 망상균열의 경우 건조수축, 온도변화에 의한 손상으로 추정되며, 손상의 진전 방지 및 구조물의 내구성 확보를 위한 표면보수 등의 보수가 필요할 것으로 판단된다.
- 박락의 경우 시공미흡, 시공시 외부충격 등에 의한 손상으로 유추되며, 손상의 진전 방지 및 내구성 확보를 위한 단면보수 등의 보수조치가 요망된다.

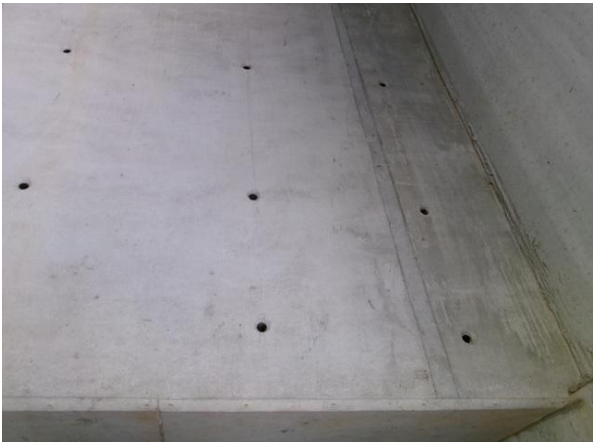
| 손상현황 | • S5-G4~5 망상균열(1.0m×3.0m) | 손상현황 | • S6-G4~5 망상균열(1.0m×3.0m) |
| 원 인 | • 건조수축, 온도변화 | 원 인 | • 건조수축, 온도변화 |

- 가로보에 발생한 망상균열의 경우, 건조수축 및 온도변화에 의한 손상으로 추정되며, 손상의 진전 방지 및 구조물의 내구성 증진을 위한 표면보수 등의 보수조치가 필요하다고 판단된다.

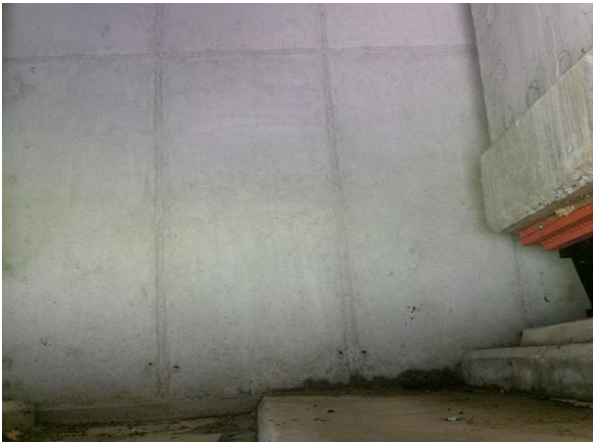
| 손상현황 | • A1 균열(0.1mm/2.0m) | 손상현황 | • A1 균열(0.2mm/2.0m) |
| 원 인 | • 건조수축, 온도변화, 거푸집 조기탈거 등 | 원 인 | • 건조수축, 온도변화, 거푸집 조기탈거 등 |

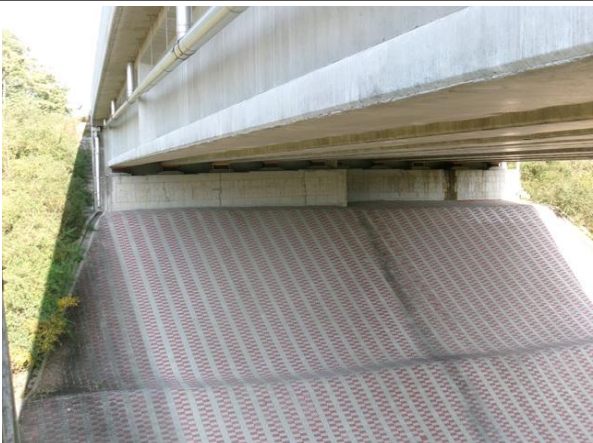
| 손상현황 | • A1 법면 상태양호 | 손상현황 | • A2 법면 상태양호 |

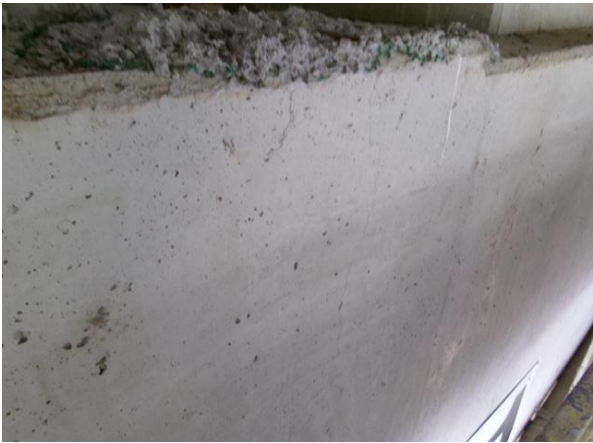
| 손상현황 | • P1 코핑부 망상균열(10.0m×1.5m) | 손상현황 | • P1 코핑부 망상균열(2.0m×1.0m) |
| 원 인 | • 건조수축, 온도변화, 거푸집 조기탈거 등 | 원 인 | • 건조수축, 온도변화, 거푸집 조기탈거 등 |

- 교각 코핑부에 발생된 균열 및 망상균열의 경우 건조수축, 온도변화에 의한 손상으로 유추되며, 현재 손상의 경우 폭 0.3mm미만의 경미한 표면균열로 비구조적 손상으로 판단된다. 금회 조사된 손상부에 대한 손상의 진전 방지 및 구조물의 내구성 증진을 위한 표면처리 등의 보수조치가 필요하다고 판단된다.
- 교각 코핑부에 발생된 파손, 박락의 경우 시공중 외부충격에 의한 손상으로 유추되며, 손상의 진전 방지 및 내구성 확보를 위한 단면보수 등의 조치를 취하는 것이 바람직 할 것으로 판단된다.

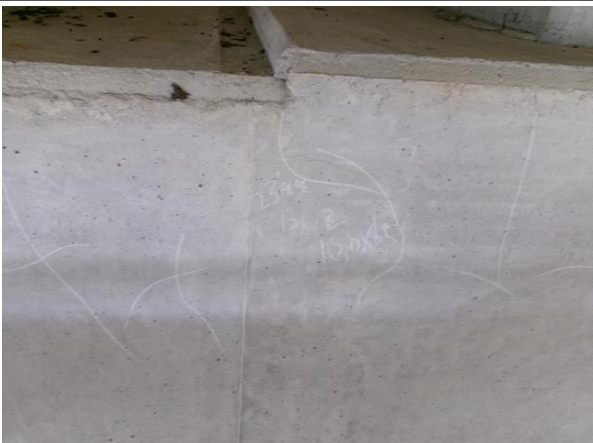
| 손상현황 | • P3 코핑부 망상균열(10.0m×1.5m) | 손상현황 | • P4 코핑부 박락(0.2m×0.2m) |
| 원 인 | • 건조수축, 온도변화, 거푸집 조기탈거 등 | 원 인 | • 외부충격 |

| 조치방안 | • 표면처리 | 조치방안 | • 단면보수 |

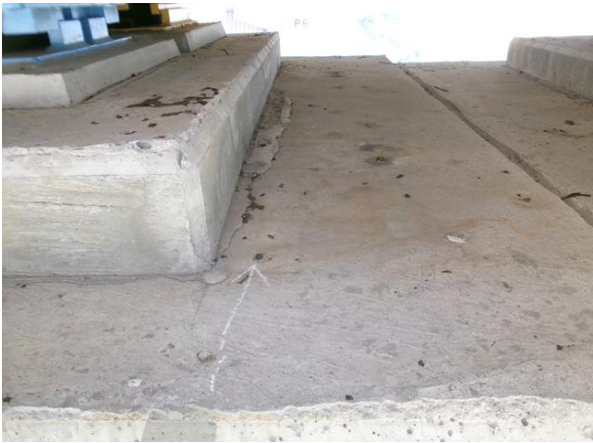
| 손상현황 | • P3 코핑부 균열(0.2mm/3.0m) | 손상현황 | • P6 코핑부 망상균열(4.5m×2.0m) |
| 원 인 | • 건조수축, 온도변화, 거푸집 조기탈거 등 | 원 인 | • 건조수축, 온도변화, 거푸집 조기탈거 등 |

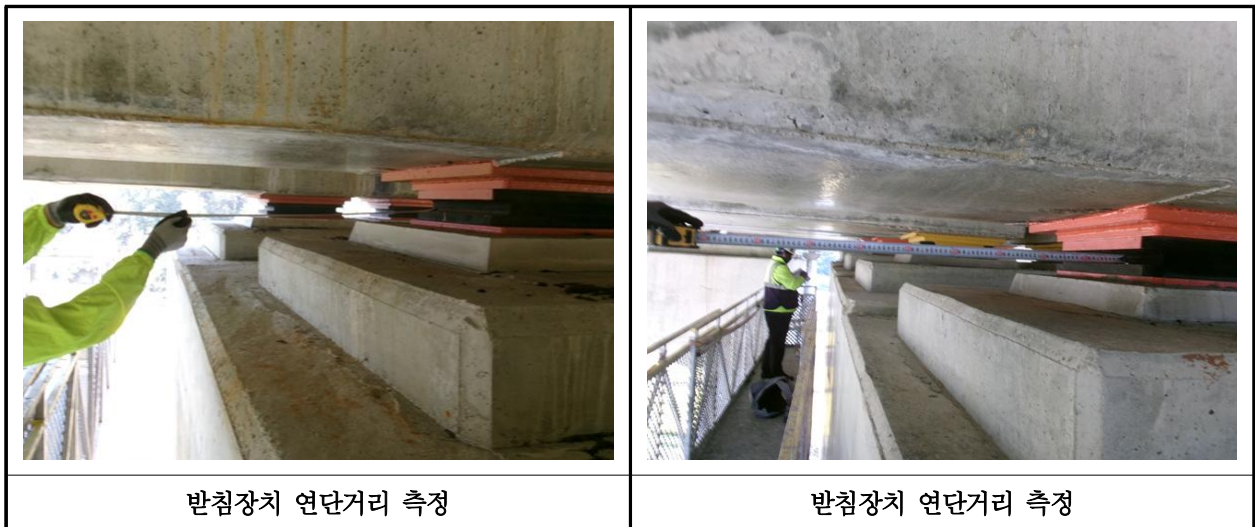
받침장치 연단거리 측정

- 연단거리 측정 결과, 전 개소 모두 실측 연단거리가 계산 연단거리를 상회하고 있는 것으로 측정되어 설계기준을 만족하고 있는 것으로 검토되었다.

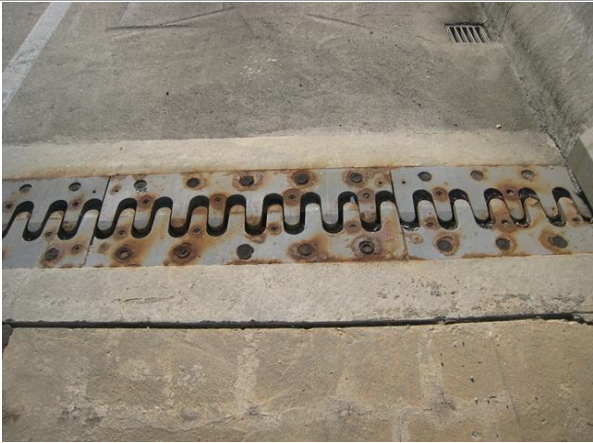
| 손상현황 | • A1 본체 부식 | 손상현황 | • A1 후타재 균열(0.2mm/0.5m) |
| 원 인 | • 장기공용, 수분접촉 | 원 인 | • 장기공용, 열화, 건조수축 |

- 신축이음에 발생한 후타재 균열은 차량 통행하중 및 충격, 콘크리트 열화 등으로 인한 손상으로 판단되며, 표면처리 등의 보수를 실시하는 유지관리가 필요하다.
- 본체부식의 경우 공용시 본체에서는 차량통행으로 인한 우수에 의한 갯길측 채수, 열화 등에 의한 손상으로 내구성 확보 차원의 재도장 등의 보수를 실시하고 주기적인 정비를 통한 유지관리가 필요하다.
- 차수판 탈락 및 차수판 앵커 탈락의 경우 거더의 시공미흡, 신축작용, 공용기간 증가 등에 의한 손상으로 손상의 진전 방지를 위한 재설치 등의 조치가 필요하며, 차수판 탈락의 경우 손상의 진전시 하부로 낙하되면 사고를 유발할 수 있기에 조속한 조치가 요망된다.

| 조치방안 | • 주의관찰 | 조치방안 | • 표면처리 |

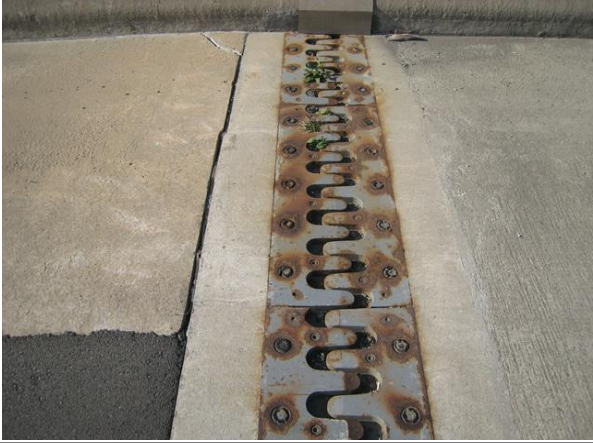
| 손상현황 | • A2 본체 부식 | 손상현황 | • A2 후타재 균열(0.2mm/0.3m) |
| 원 인 | • 장기공용, 수분접촉 | 원 인 | • 장기공용, 열화, 건조수축 |

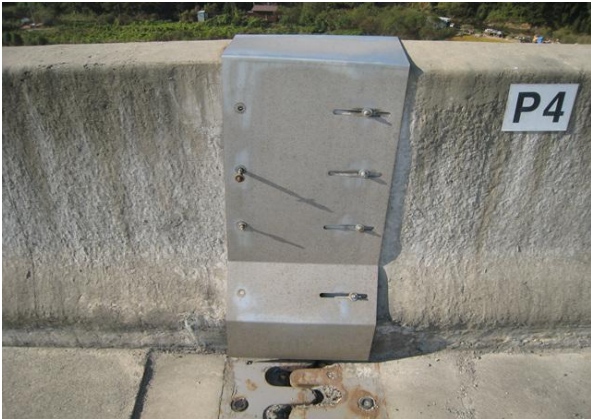
| 손상현황 | • P4 차수판 볼트탈락 | 손상현황 | • P4 차수판 탈락 |
| 원 인 | • 장기공용, 온도변화 | 원 인 | • 장기공용, 온도변화 |

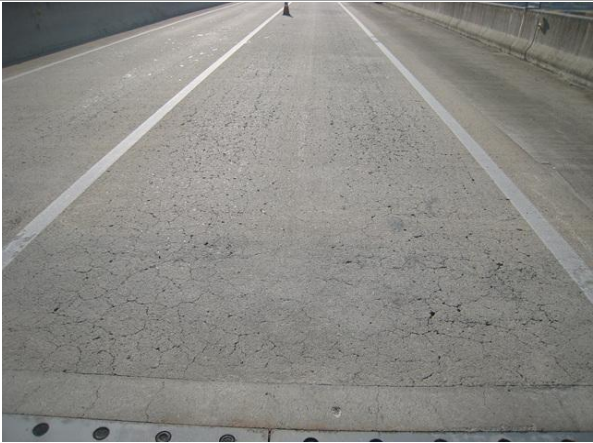
| 손상현황 | • S1 망상균열 (6.0m×45.0m) | 손상현황 | • S1 접속부 침하(3.0m) |
| 원 인 | • 장기공용, 건조수축, 중차량 반복통행 | 원 인 | • 장기공용, 우수유입 |

- 교면포장에 발생한 망상균열, 파손의 경우 건조수축, 우수유입, 중차량 반복통행, 공용기간 증가 등의 복합적인 원인으로 인한 손상으로 판단되며, 손상의 진전 방지 및 차량의 주행성, 내구성 확보를 위한 표면처리 등의 조치가 요망된다.
- 접속슬래브에 발생한 침하흔적, 이격의 경우, 시공초기 다짐부족, 우수유입으로 인한 토사유실 등에 의한 손상으로 유추되며, 현재상태에서 별도의 조치를 취하기보다는 주기적인 점검을 통한 손상의 진전여부 파악 후 적절한 조치를 취하는 것이 바람직 할 것으로 판단된다.

| 조치방안 | • 표면처리 | 조치방안 | • 주의관찰 |

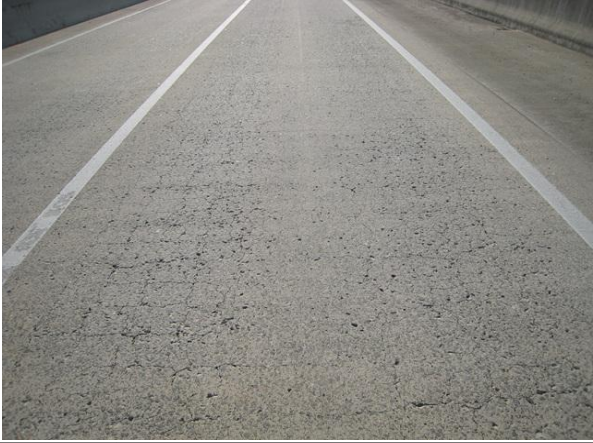
| 손상현황 | • S4 망상균열 (6.0m×45.0m) | 손상현황 | • S5 망상균열 (6.0m×45.0m) |
| 원 인 | • 장기공용, 건조수축, 중차량 반복통행 | 원 인 | • 장기공용, 건조수축, 중차량 반복통행 |

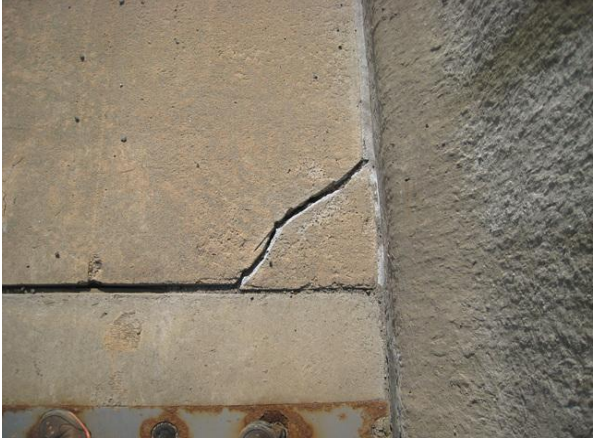
| 손상현황 | • S7 파손(0.3m×0.3m) | 손상현황 | • S7 접속부 이격(2.0m) |
| 원 인 | • 장기공용, 접속부 침하 | 원 인 | • 장기공용, 우수유입 |

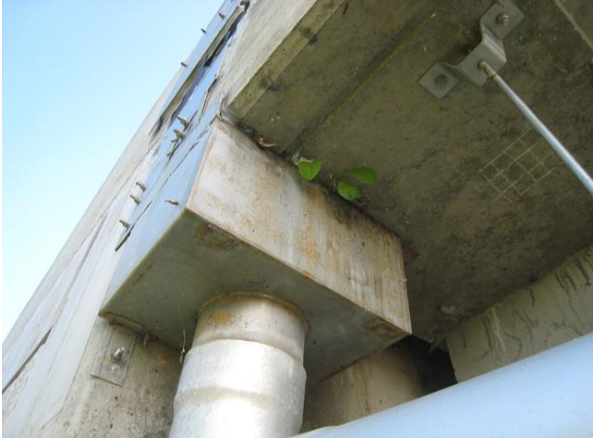
| 손상현황 | • S1 배수관 식생 | 손상현황 | • 배수시설 배수관 상태양호 |
| 원 인 | • 토사퇴적 | 원 인 | — |

- 배수시설에서 발생한 배수관 식생 경우, 배수관 집수부에 토사, 식물 종자 등이 유입되어 배수되지 못하고 성장하여 발생한 손상으로 확인되며, 지속적인 방치시 원활한 배수가 불가능하고 나아가 배수관에 손상을 줄 수 있을 것으로 판단된다. 이에 정비를 실시하여 배수를 원활하게 하는 유지관리가 필요하다고 판단된다.

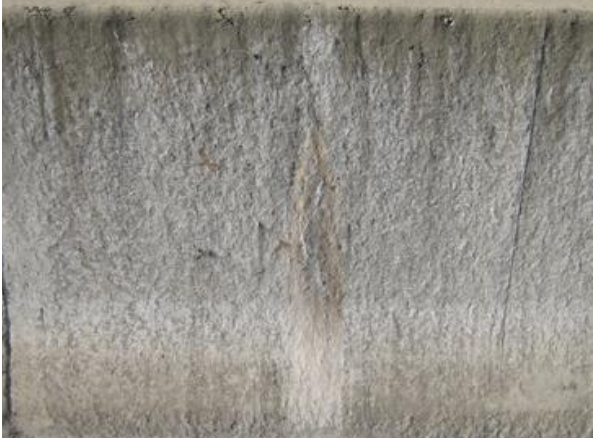
| 손상현황 | • S2 균열(0.2mm/1.5m) | 손상현황 | • S5 파손(0.1m×0.1m) |
| 원 인 | • 건조수축, 장기공용 | 원 인 | • 외부충격 |

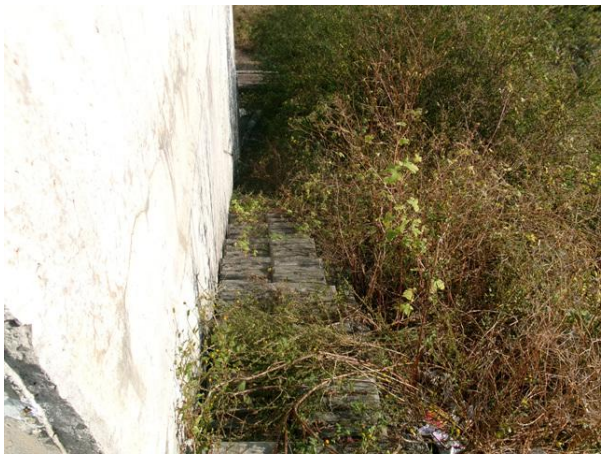
| 손상현황 | • A1 상태양호 | 손상현황 | • A2 상태양호 |
