## 32. 암기교

### 32.1 시설물의 개요

본 시설물은 경상북도 영천시 화산면 가상리(상주영천고속도로 76.154~76.334km)에 위치한 교량으로서 총 연장 180.0m, 폭 24.3m, 왕복 4차로로 시공되어 있다.

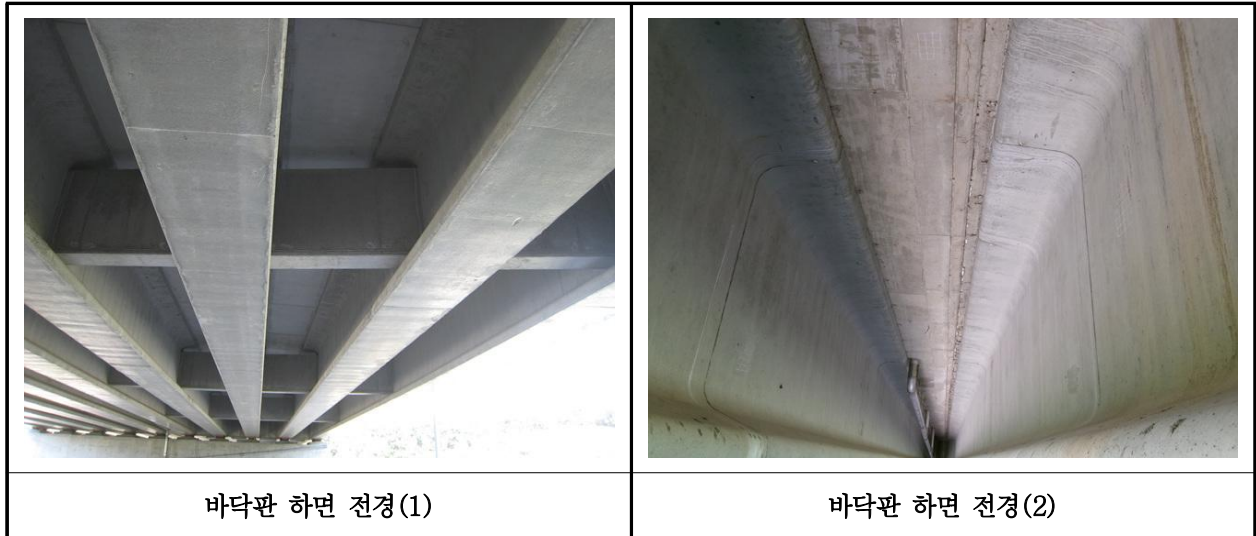
【사진 32.3.2】 바닥판하면 전경

- 암기교는 총 4경간으로 이루어져 있으며, 연장은 L=180.0m 폭 24.3m(왕복 4차로)로 바닥판은 철근콘크리트로 시공되어있다.
- 바닥판하면에 대한 현장조사는 고소점검차, 교량점검차를 이용한 근접조사를 실시하였다.

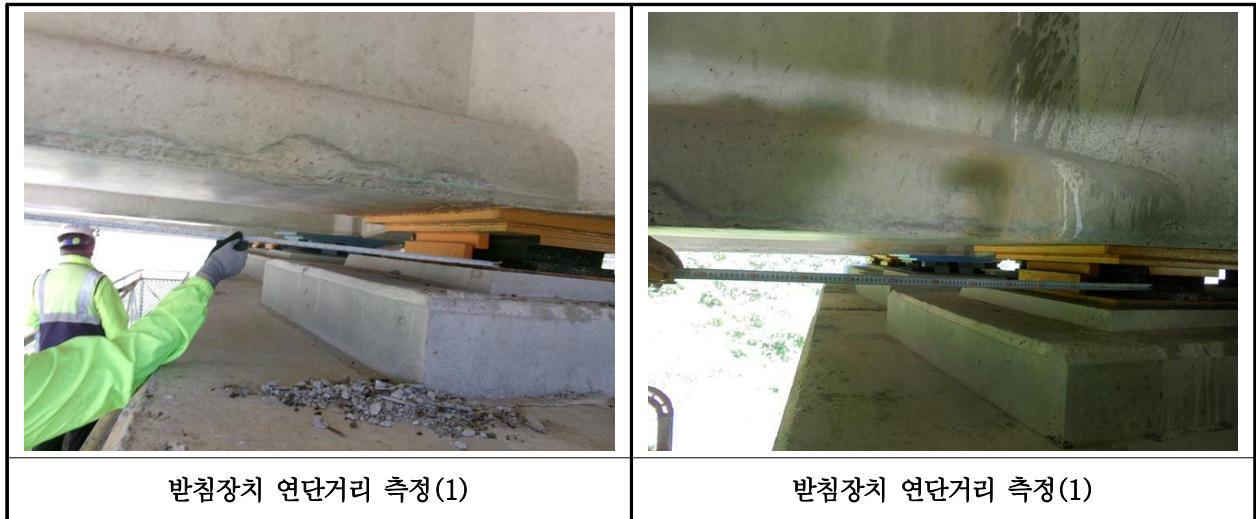
【사진 32.3.14】 교량받침장치 연단거리측정

- 연단거리 측정 결과, 전 개소 모두 실측 연단거리가 계산 연단거리를 상회하고 있는 것으로 측정되어 설계기준을 만족하고 있는 것으로 검토되었다.
