## **33. 고현천교**

## 33. 고현천교

본 시설물은 경상북도 영천시 도립동(상주영천고속도로 79.051~79.591km)에 위치한 교량으로서 총 연장 540.0m, 폭 24.6m, 왕복 4차로로 시공되어 있다.

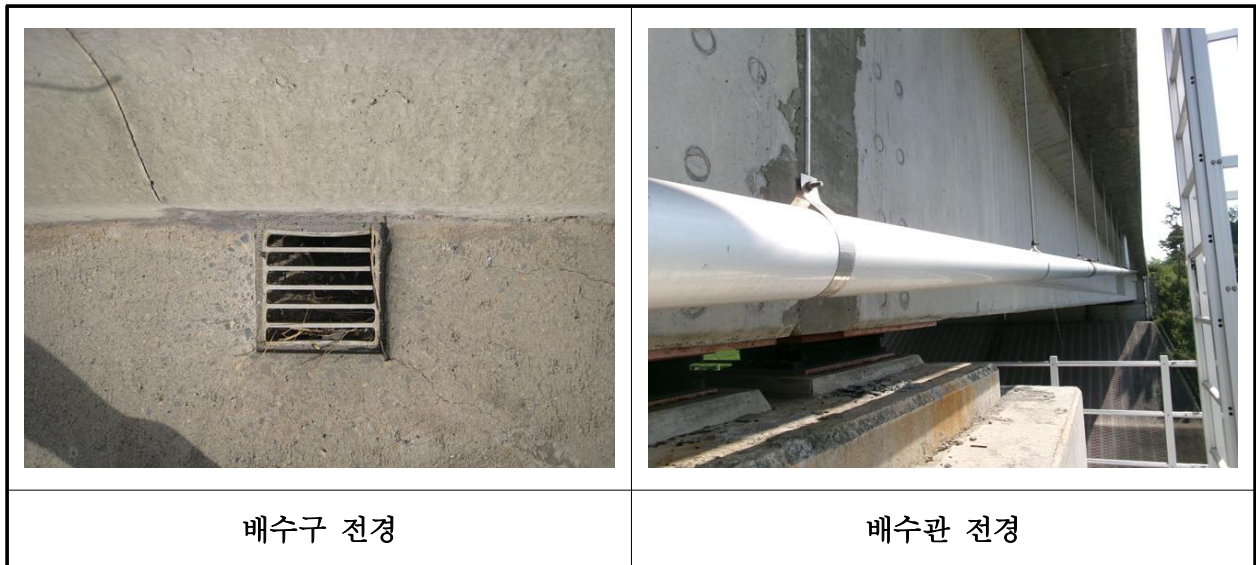
【사진 33.3.21】 배수시설 전경

- 고현천교는 교량의 횡단구배 특성에 따라 교량의 우측에 배수시설이 설치되어 있다.

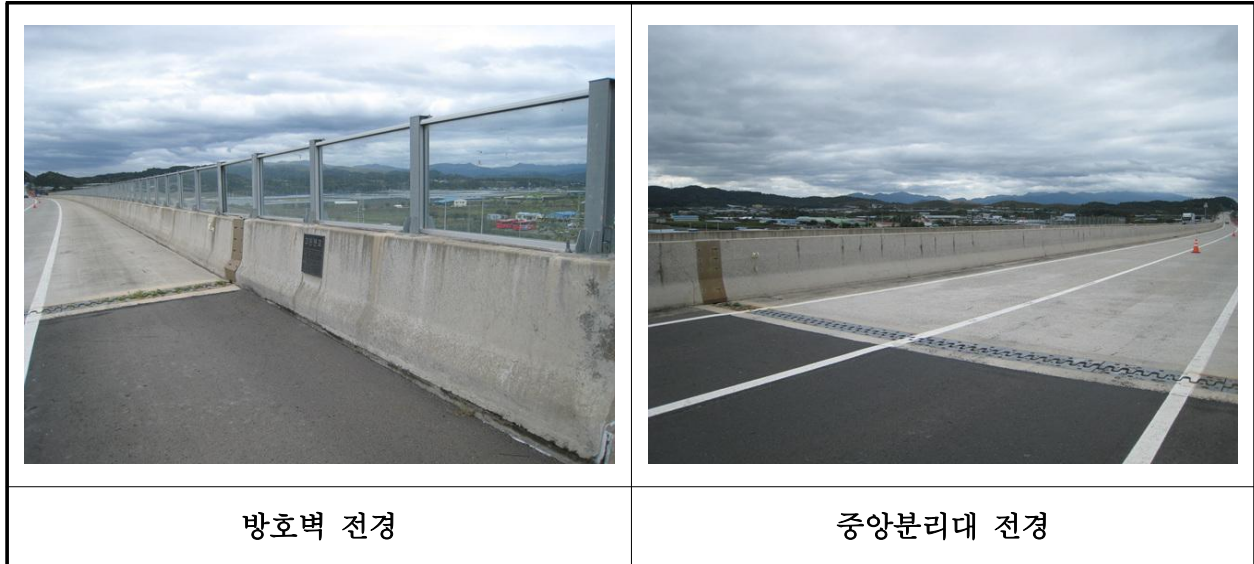
【사진 33.3.23】 방호벽 및 중앙분리대 전경

- 차량의 차도이탈 방지, 사고시 완충작용 등의 기능을 하는 방호울타리는 철근콘크리트 구조로 설치되어있다. 또한, 방호벽 상단에 방음벽이 설치되어 있는 상태이다.

- 방호벽에 대한 현장조사 결과, 균열(0.3mm미만), 균열부백태, 박리, 접속부 파손이 조사되었다.

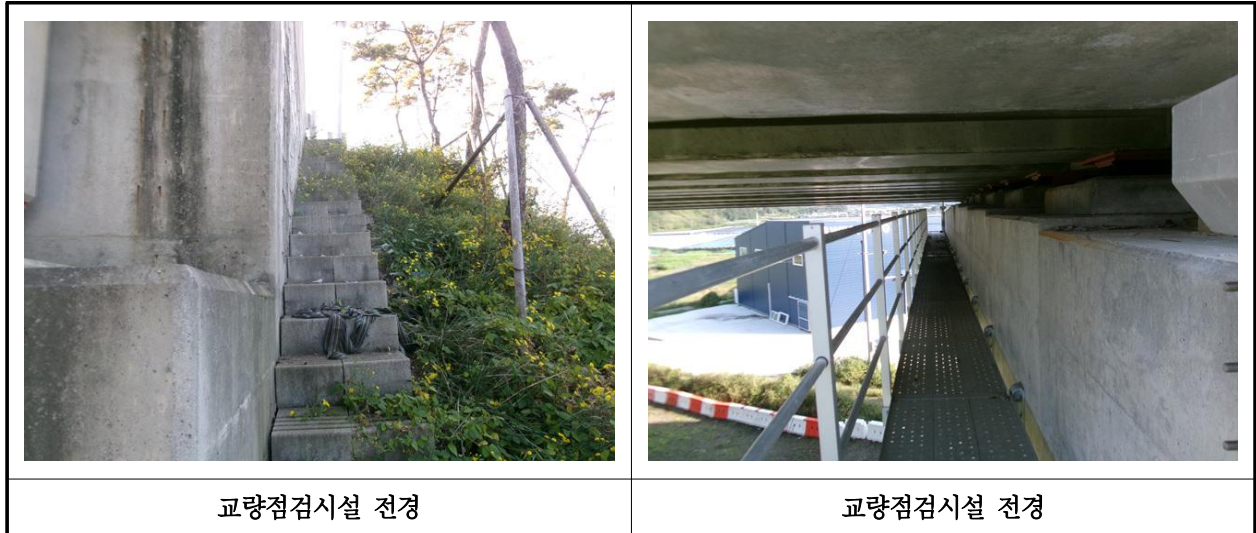
【사진 33.3.25】 교량 점검시설 전경

- 고현천교의 점검통로는 교량 상면 갓길을 이용하여 출입가능하며, A1, A2에 철근콘크리트 계단, P1~11에 강재+알루미늄 재질의 점검통로가 전·배면 2면에 설치되어 있다.
