## **34. 도림천교**

## 34. 도림천교

본 시설물은 경상북도 영천시 도림동(상주영천고속도로 80.169~80.349km)에 위치한 교량으로서 총 연장 180.0m, 폭 24.3m, 왕복 4차로로 시공되어 있다.

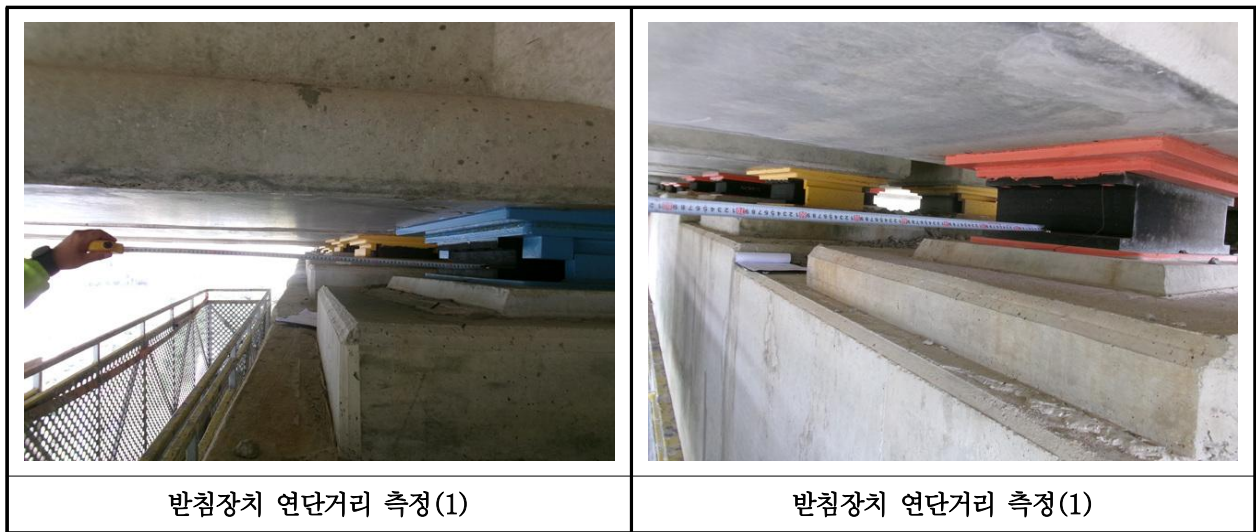
【사진 34.3.39】 교량받침장치 연단거리측정

- 연단거리 측정 결과, 전 개소 모두 실측 연단거리가 계산 연단거리를 상회하고 있는 것으로 측정되어 설계기준을 만족하고 있는 것으로 검토되었다.

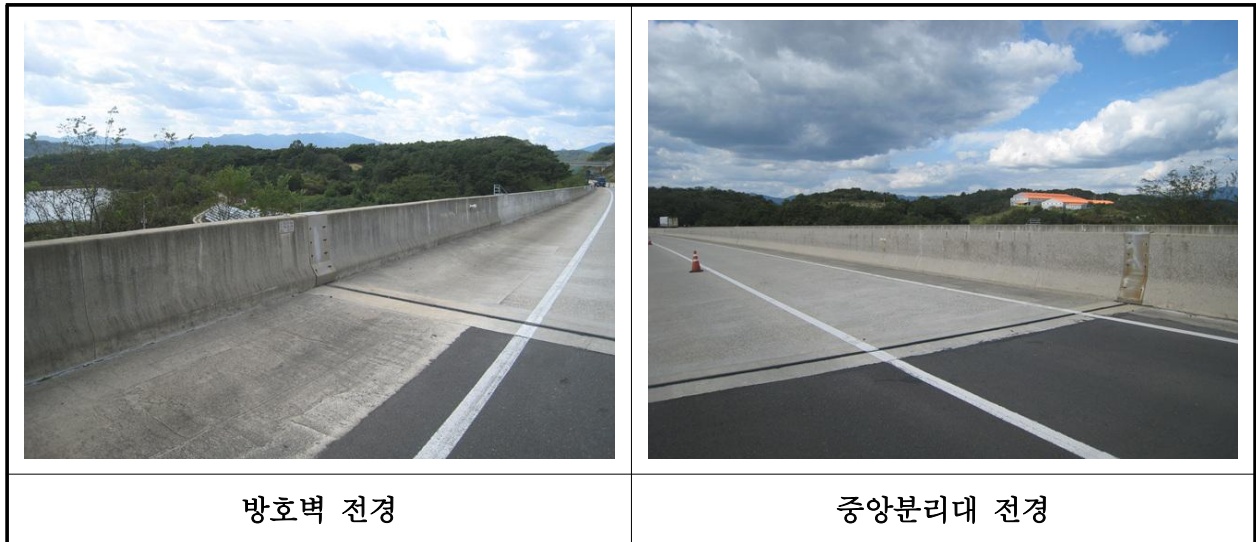
【사진 34.3.48】 방호벽 및 중앙분리대 전경

- 방호벽에 대한 외관조사 결과, 기존손상인 균열(0.3mm미만) 및 균열부백태가 확인되었고, 진전은 미미한 상태이다. 금회 추가 발생한 손상은 없는 것으로 조사되었다.
