## **35. 오미교**

### 35.1 시설물의 개요

본 시설물은 경상북도 영천시 오미동(상주영천고속도로 81.648~81.698km)에 위치한 교량으로서 총 연장 50.0m, 폭 24.3m, 왕복 4차로로 시공되어 있다.

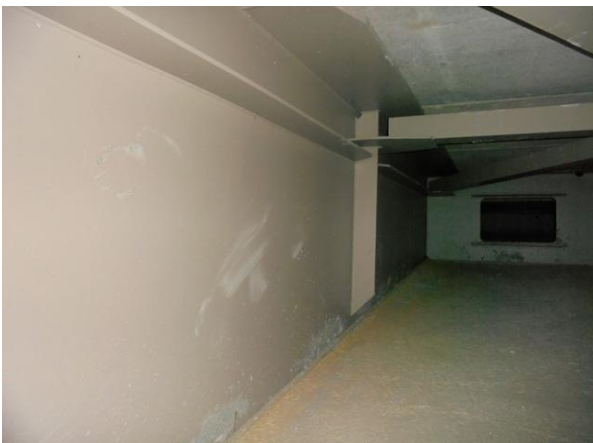
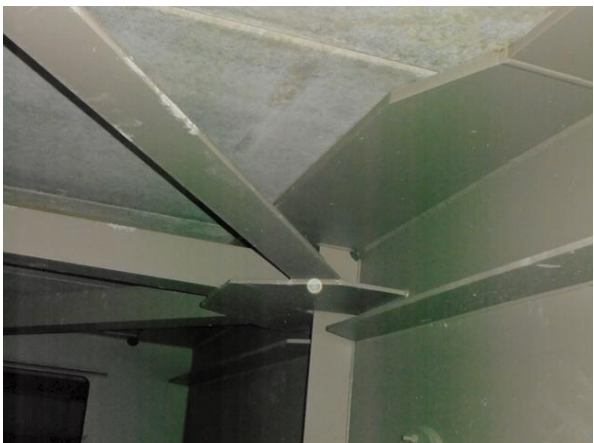
| 손상현황 | • 거터내부 상태양호 | 손상현황 | • 거터내부 상태양호 |
| 원 인 | — | 원 인 | — |

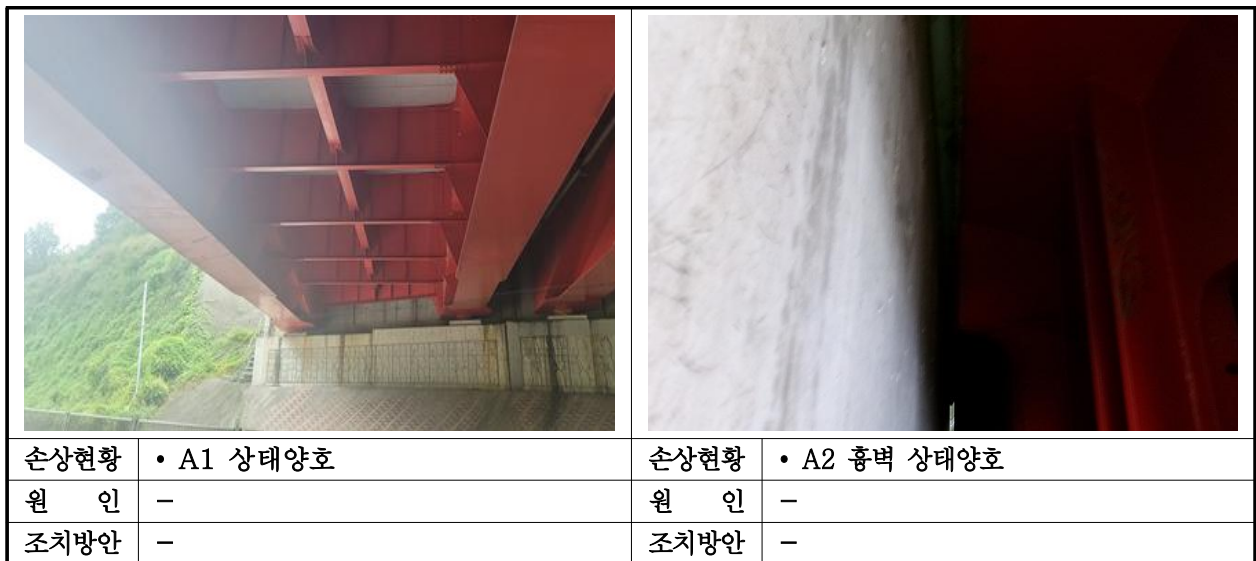
【사진 35.3.9】 교대 손상현황

| 구분 | 정밀안전점검 결과(상주방향) | 비고 |
|---|---|---|
| 교대 | <ul style="list-style-type: none"> <li>교대 A1 및 A2에 대한 금회 점검 결과, 손상이 없는 양호한 상태인 것으로 조사되었으며, 추후 주기적인 점검을 통한 유지관리를 실시하여 현재 상태를 유지하는 것이 바람직 할 것으로 판단된다.</li> </ul> | |

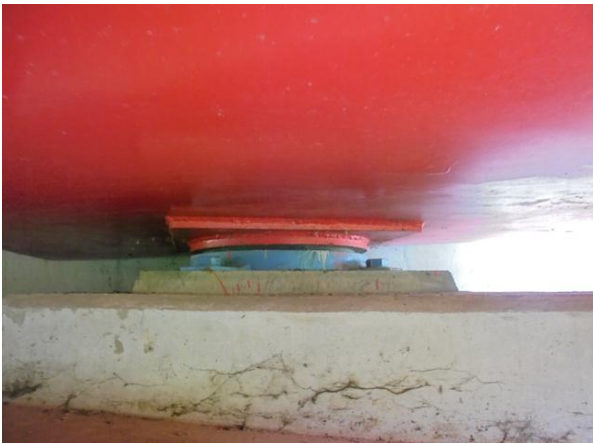
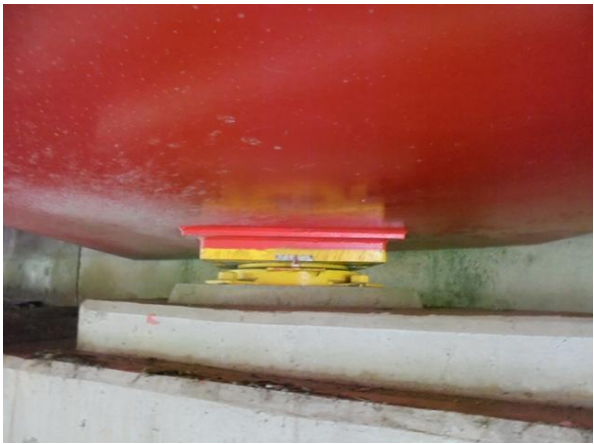
| 손상현황 | • A1-Sh1 상태양호 | 손상현황 | • A1-Sh1 상태양호 |
| 원 인 | — | 원 인 | — |

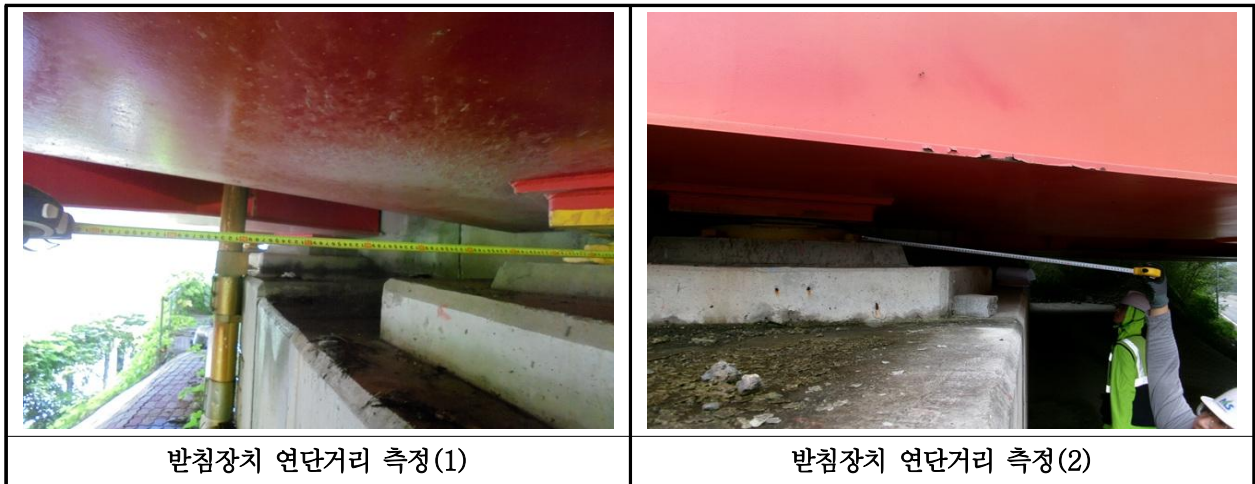
반침장치 연단거리 측정(1)

반침장치 연단거리 측정(2)

- 연단거리 측정 결과, 전 개소 모두 실측 연단거리가 계산 연단거리를 상회하고 있는 것으로 측정되어 설계기준을 만족하고 있는 것으로 검토되었다.

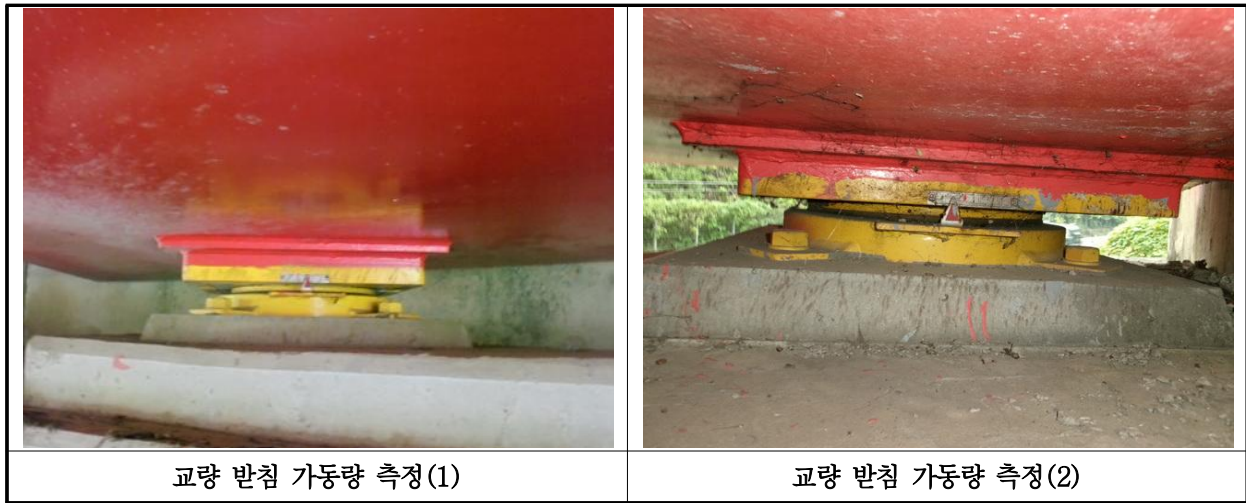
【사진 35.3.13】 교량받침 이동량 측정

| 구분 | 정밀안전점검 결과(상주방향) | 비고 |
|---|---|---|
| 교량받침 | <ul style="list-style-type: none"> <li>금회 점검 결과, 교량받침의 경우 손상이 없는 양호한 상태이며, 추후 주기적인 점검을 통한 유지관리를 실시하여 현재 상태를 유지하는 것이 바람직 할 것으로 판단된다.</li> <li>연단거리 측정 결과, 전 개소 모두 실측 연단거리가 계산 연단거리를 상회하고 있는 것으로 측정되어 설계기준을 만족하고 있는 것으로 검토되었다.</li> <li>계산여유량과 실측여유량의 비교·검토결과 가동여유량이 충분한 것으로 조사되었으며, 교량받침의 이탈 가능성은 없는 상태로 판단된다.</li> </ul> | |

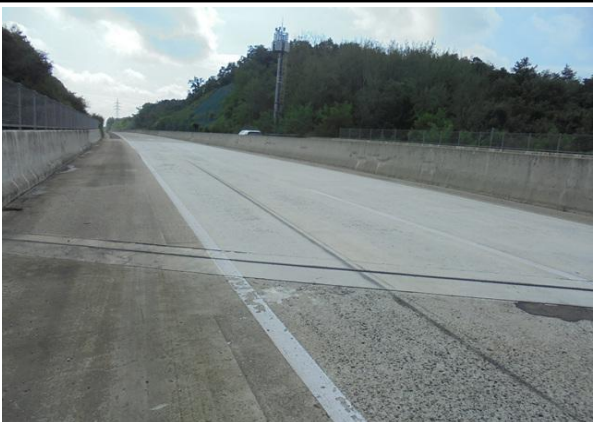
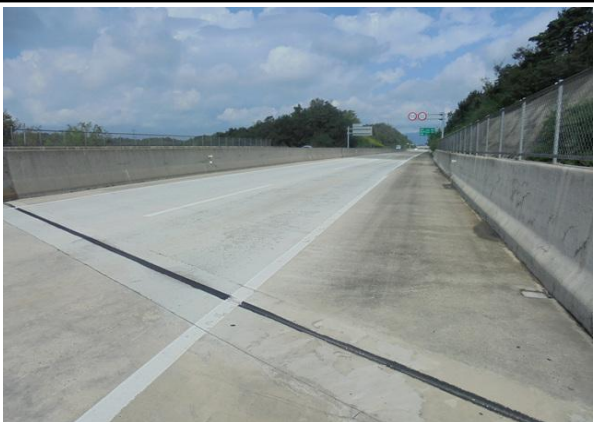
| 손상현황 | • 교면포장 상태양호 | 손상현황 | • 교면포장 상태양호 |
| 원 인 | — | 원 인 | — |

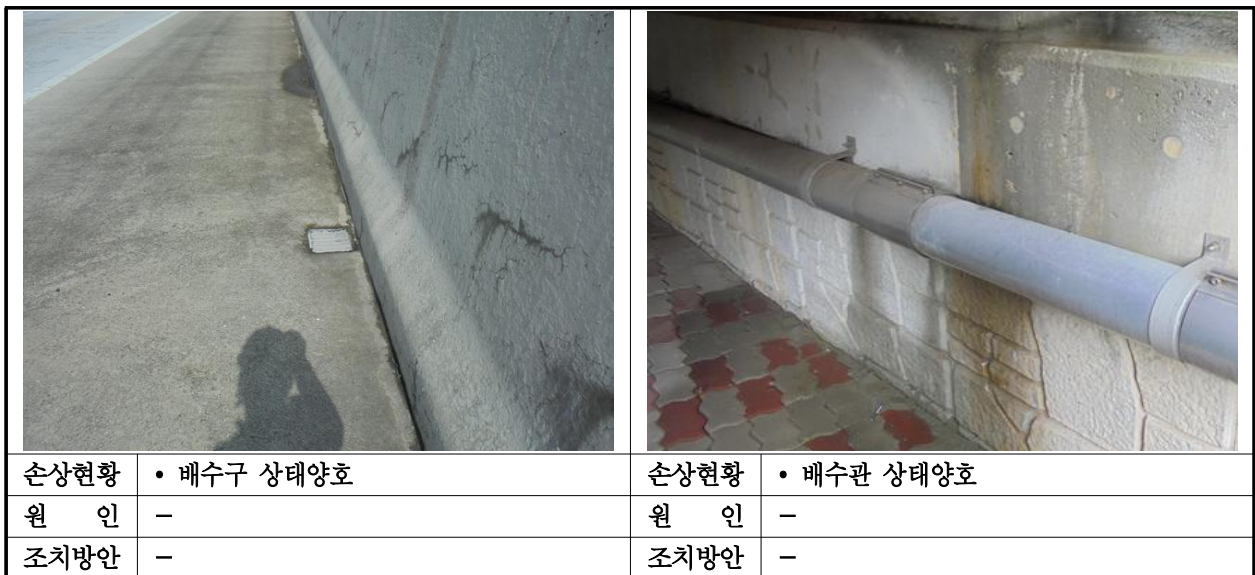
【사진 35.3.20】 배수시설 손상현황

- 전반적으로 양호한 상태로, 전회와 금회 점검시 손상은 없는 것으로 조사되었다.

- 배수구 및 배수관의 경우 현재 손상이 없는 양호한 상태로 조사되었으며, 배수시설의 경우 구조물의 원활한 배수기능 확보를 위한 주기적인 정비가 필요할 것으로 판단된다.

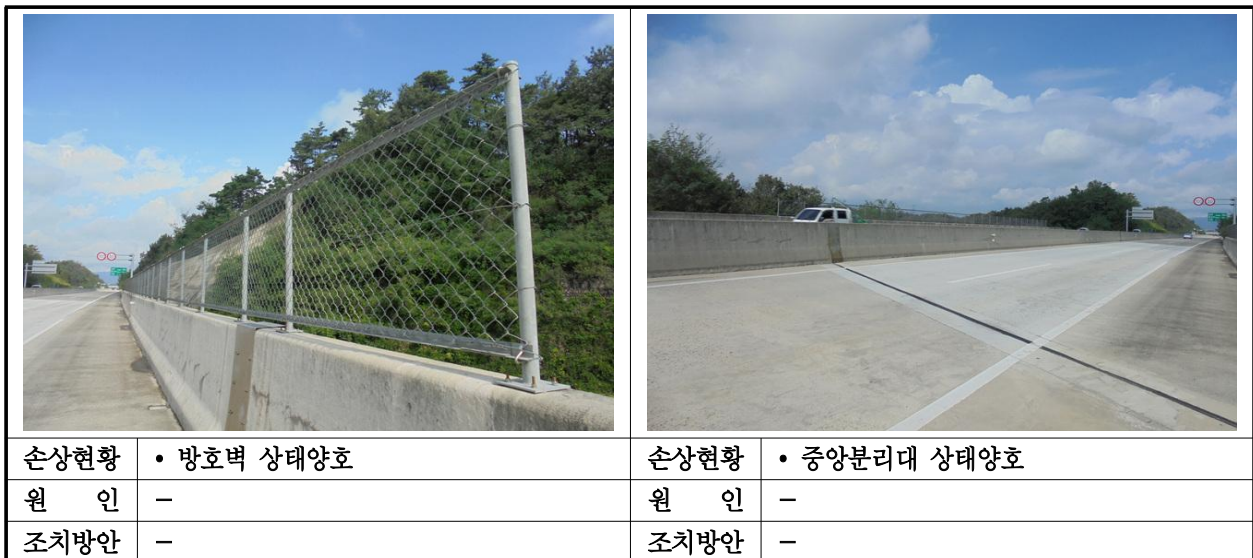
【사진 35.3.22】 방호벽 및 중앙분리대 외관조사 결과

- 방호벽에 대한 외관조사 결과, 손상이 없는 양호한 상태인 것으로 조사되었다.

- 전반적으로 양호한 상태로, 전회와 금회 점검시 손상은 없는 것으로 조사되었다.

- 방호벽의 경우 손상이 없는 양호한 상태로 조사되었으며, 추후 주기적인 점검을 통한 유지관리를 실시하여 현재 상태를 유지하는 것이 바람직 할 것으로 판단된다.

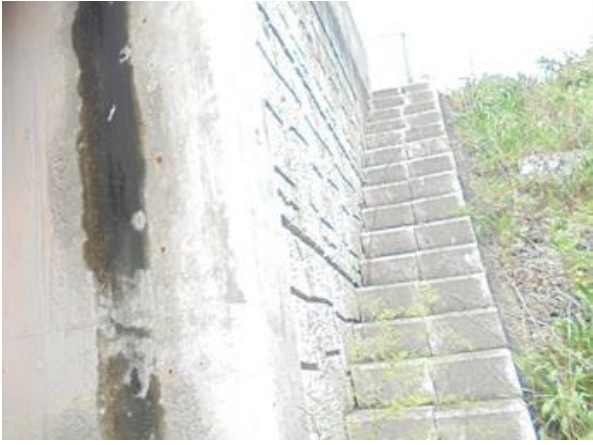
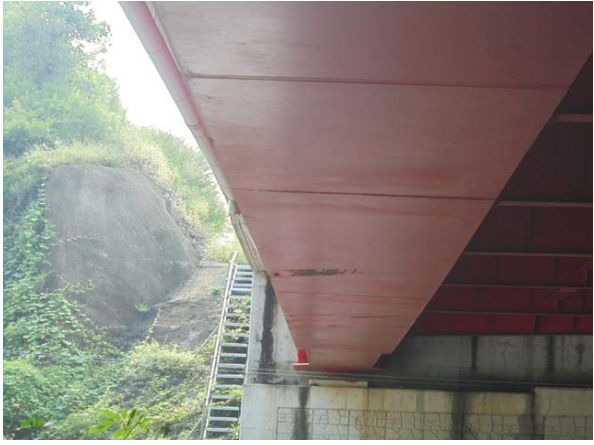
【사진 35.3.24】 교량 점검시설 손상현황

| 손상현황 | • A1 상태양호 | 손상현황 | • A2 상태양호 |

- 점검로의 경우, 손상이 없는 상태로 신규손상은 추가 확인되지 않았다.

- 점검시설은 현재 양호한 상태로 확인되었으며, 주기적인 점검을 통한 손상의 발생여부 확인 등의 유지관리가 요구된다.

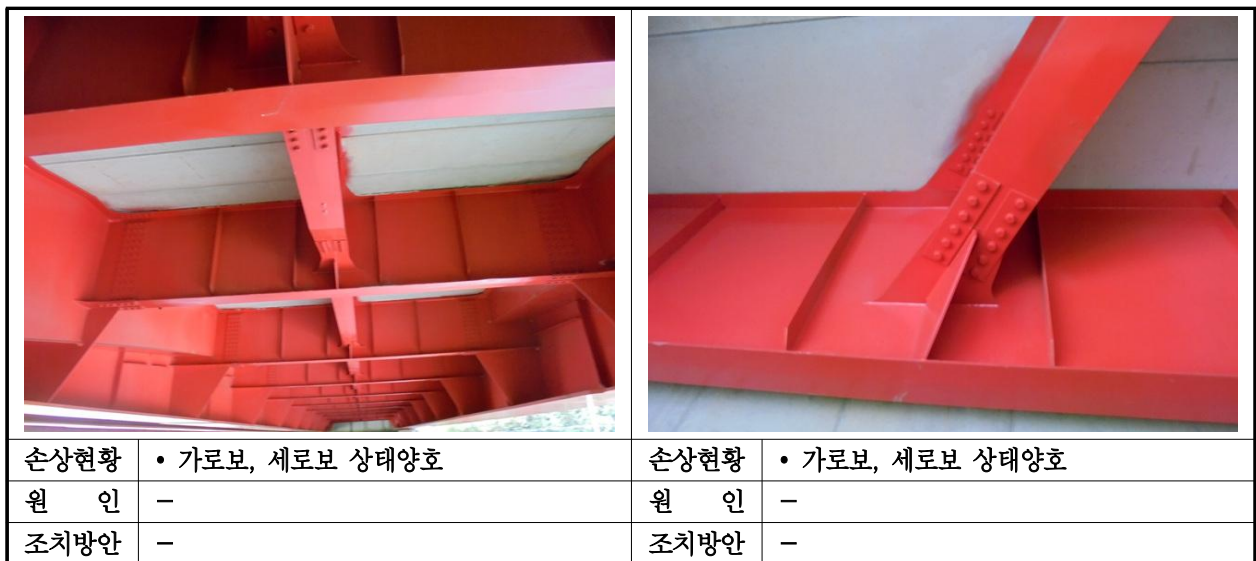
【사진 35.3.30】 가로보 및 세로보 손상현황

| 손상현황 | • 가로보, 세로보 상태양호 | 손상현황 | • 가로보, 세로보 상태양호 |

- 전반적으로 양호한 상태로, 전회와 금회 점검시 손상은 없는 것으로 조사되었다.

- 가로보 및 세로보의 경우 현재 손상이 없는 양호한 상태로 조사되었으며, 추후 주기적인 점검을 통한 유지관리를 실시하여 현재 상태를 유지하는 것이 바람직 할 것으로 판단된다.

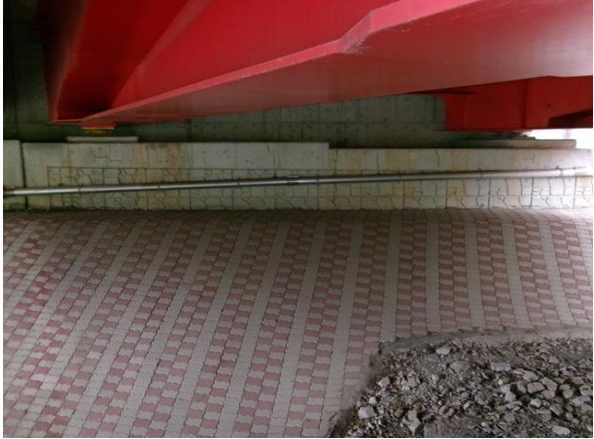
【사진 35.3.32】 교대 손상현황

| 손상현황 | • A2 실란트파손(2.0m) | 손상현황 | • A2 상태양호 |
| 원 인 | • 장기공용, 열화 | 원 인 | — |

- 기존손상인 실란트 파손의 진전은 없는 상태로 확인되었고, 그 외의 추가손상은 없는 것으로 조사되었다.

- 교대 벽체에 발생한 실란트 파손의 경우 공용기간 증가에 따른 열화에 의한 손상으로 유추되며, 손상의 진전 방지 및 내구성 증진을 위한 실란트 재설치 등의 보수조치가 요망된다.

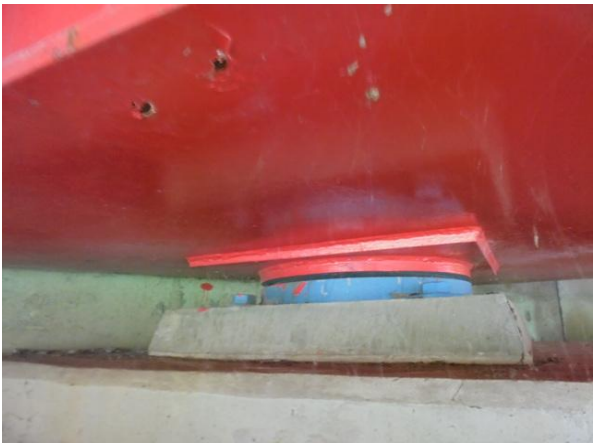
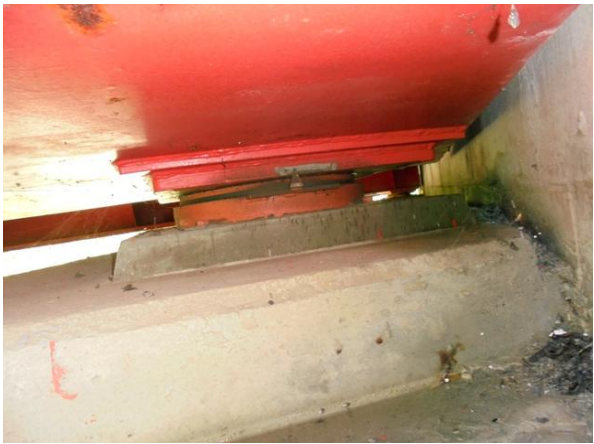
【사진 35.3.34】 교량받침 손상현황

| 손상현황 | • A1-Sh1 상태양호 | 손상현황 | • A2-Sh2 상태양호 |

- 전반적으로 양호한 상태로, 전회와 금회 점검시 손상은 없는 것으로 조사되었다.

- 교량받침의 경우 손상이 없는 양호한 상태이며, 추후 주기적인 점검을 통한 유지관리를 실시하여 현재 상태를 유지하는 것이 바람직 할 것으로 판단된다.

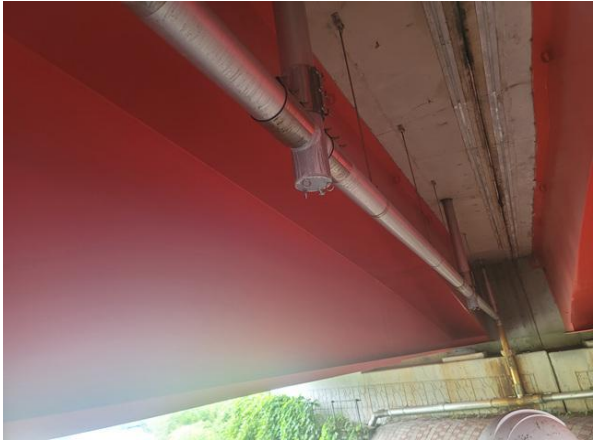
【사진 35.3.43】 배수시설 손상현황

| 손상현황 | • S1 배수관막힘 | 손상현황 | • 배수관 상태양호 |
| 원 인 | • 이물질퇴적 | 원 인 | — |

- 기존손상인 배수관 막힘이 확인되었고, 그 외의 추가적인 손상은 조사되지 않았다.

- 배수관 막힘의 경우 비산물 및 이물질퇴적에 의한 손상으로 판단되며, 현재 배수관 막힘으로 인한 월류가 발생한 상태이다. 상기손상부의 경우 구조물의 원활한 배수기능 확보를 위한 청소 등의 정비가 필요하며, 주기적인 점검을 통한 유지관리를 실시하여 재손상을 방지하여야 할 것으로 판단된다.
- 배수구의 경우 금회 점검 결과, 손상이 없는 양호한 상태로 추후 주기적인 점검을 통한 유지관리를 실시하여 현재 상태를 유지하는 것이 바람직 할 것으로 판단된다.

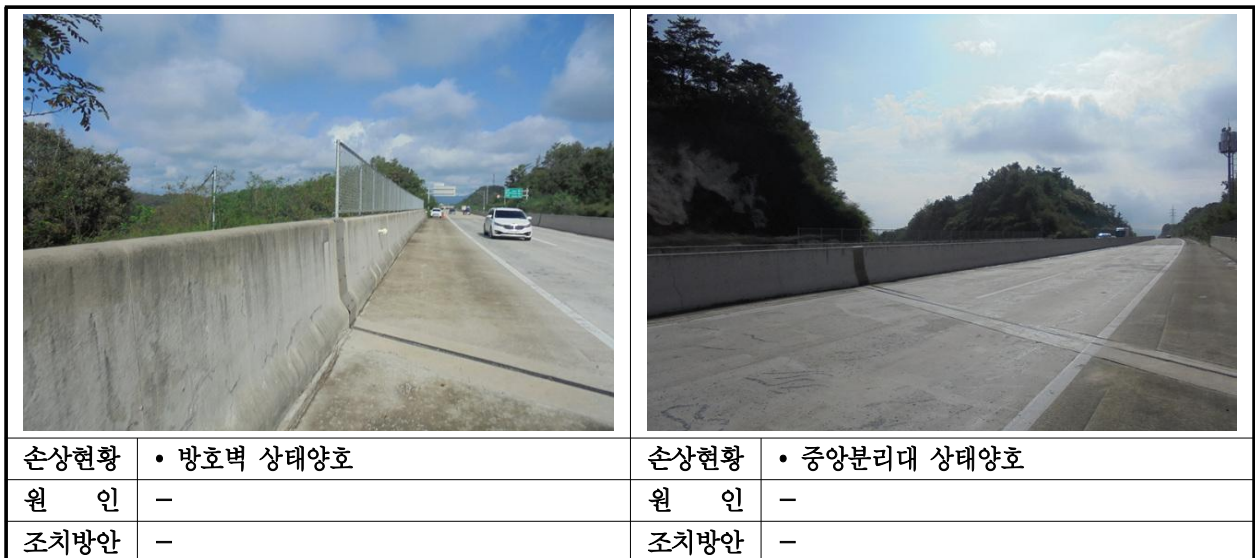
【사진 35.3.45】 방호벽 및 중앙분리대 외관조사 결과

- 방호벽에 대한 외관조사 결과, 손상이 없는 양호한 상태인 것으로 조사되었다.

- 전반적으로 양호한 상태로, 전회와 금회 점검시 손상은 없는 것으로 조사되었다.

- 방호벽의 경우 손상이 없는 양호한 상태로 조사되었으며, 추후 주기적인 점검을 통한 유지관리를 실시하여 현재 상태를 유지하는 것이 바람직 할 것으로 판단된다.

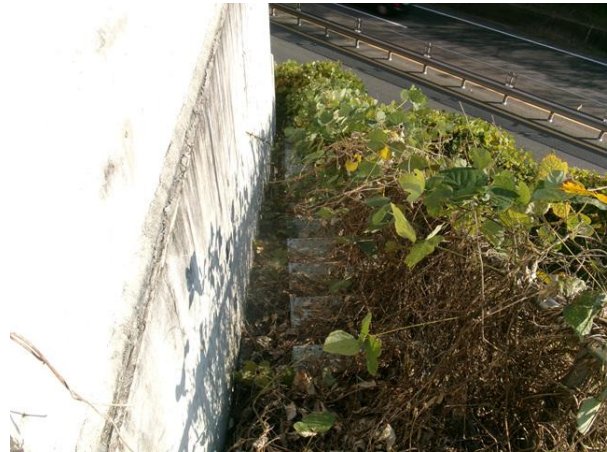
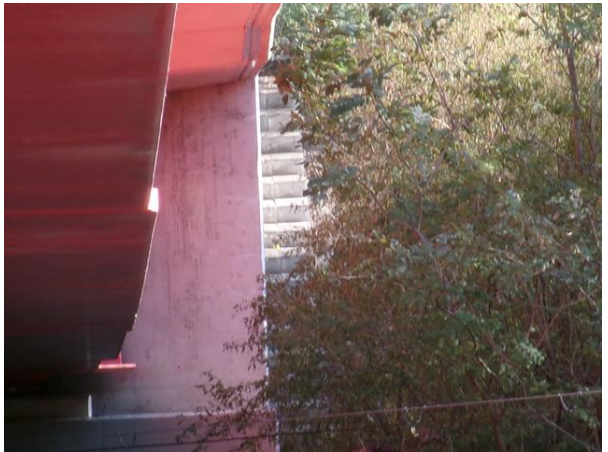
【사진 35.3.48】 교량 점검시설 손상현황

| 손상현황 | • A1 상태양호 | 손상현황 | • A2 상태양호 |

- 점검로의 경우, 손상이 없는 상태로 신규손상은 추가 확인되지 않았다.

- 점검시설은 현재 양호한 상태로 확인되었으며, 주기적인 점검을 통한 손상의 발생여부 확인 등의 유지관리가 요구된다.

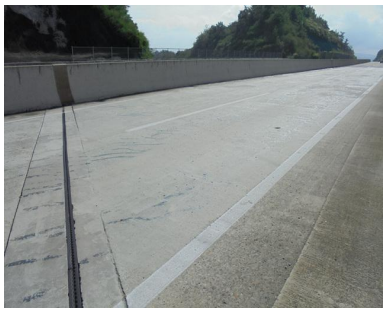
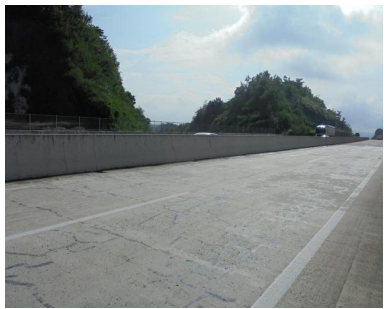
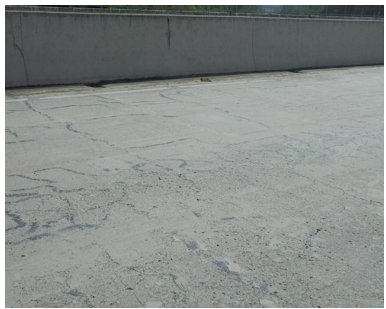
| ① 교면포장 망상균열 및 보수재 박리, 포장파손 - 진전 여부확인 | | |

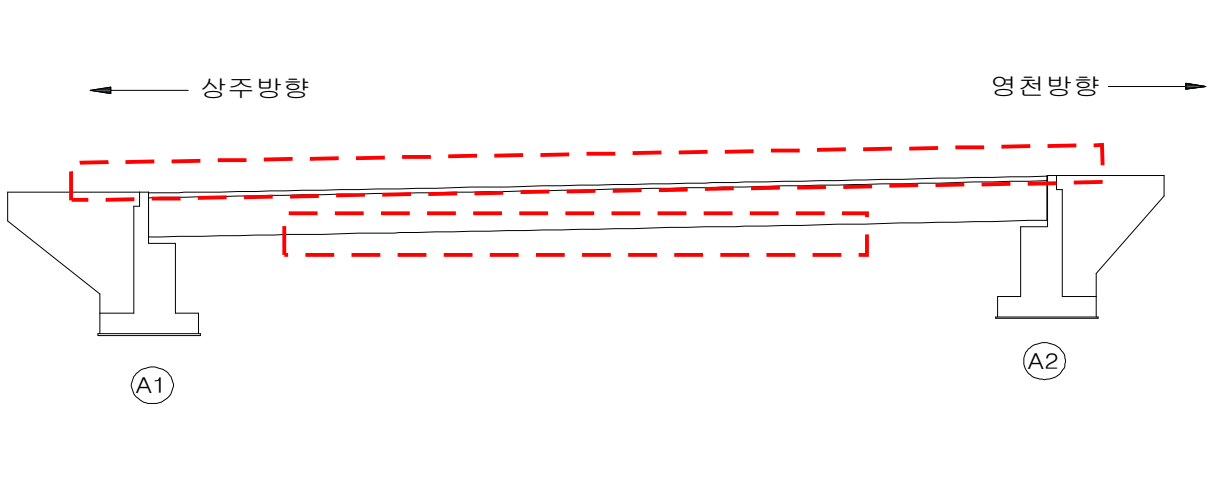
| ② 거더외부 도장손상 및 박리 - 진전 여부확인 | | |
