## 36. 산하교

### 36.1 시설물의 개요

본 시설물은 경상북도 영천시 고정면 단포리(상주영천고속도로 84.771~85.181km)에 위치한 교량으로서 총 연장은 상주방향 425.0m, 영천방향 410.0m, 폭 24.5m, 왕복 4차로로 시공되어 있다.

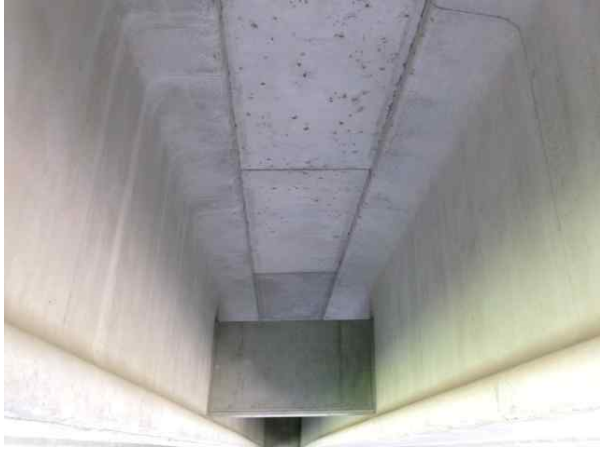
| 손상현황 | • S1 바닥판하면 표면열화 | 손상현황 | • 바닥판하면 상태양호 |

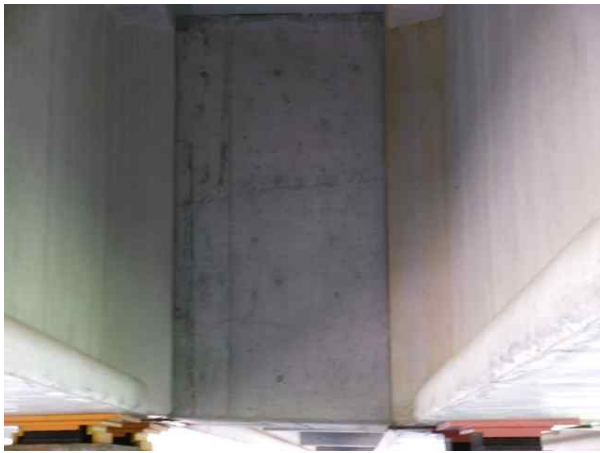
| 손상현황 | • S6 가로보 콘크리트 파손(0.1m×0.4m) | 손상현황 | • 가로보 상태양호 |
| 원 인 | • 접속부 시공미흡, 장기공용 | 원 인 | — |

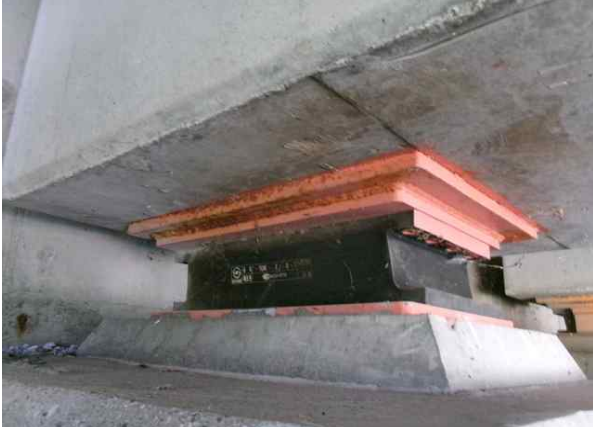
| 손상현황 | • A2-Sh2 플레이트 부식(1EA) | 손상현황 | • A2-Sh3 받침콘크리트 파손(0.1m×0.1m) |
| 원 인 | • 시공초기 다짐부족 | 원 인 | • 건조수축, 온도변화 |

| 조치방안 | • 단면보수 | 조치방안 | • 표면처리 |

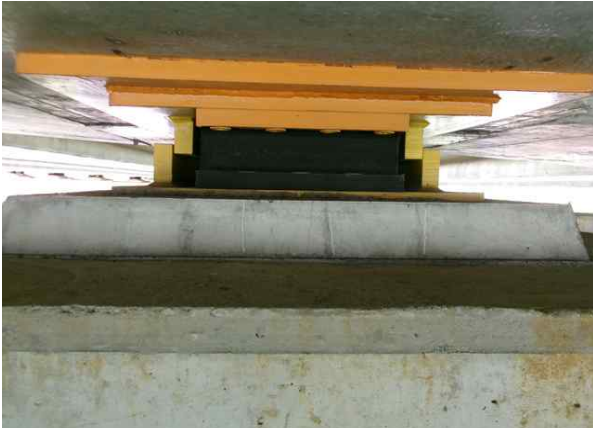
| 손상현황 | • P2-Sh8 무수축물탈 균열(0.3mm미만) | 손상현황 | • P3-Sh3 받침콘크리트 재료분리(0.5m×0.1m) |
| 원 인 | • 건조수축, 온도변화 | 원 인 | • 건조수축, 온도변화 |

| 조치방안 | • 표면처리 | 조치방안 | • 표면처리 |

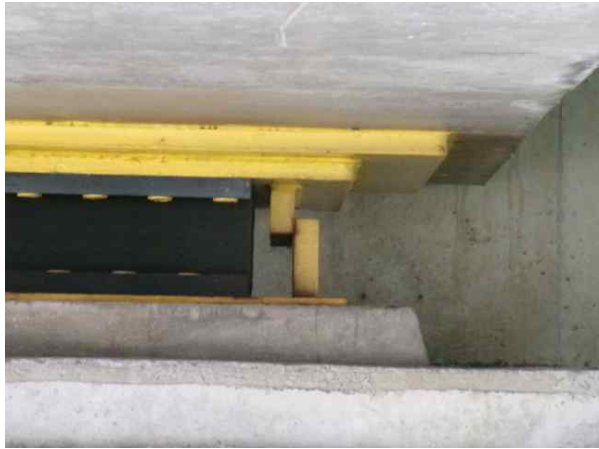
| 손상현황 | • P6-Sh8 받침콘크리트 균열(0.3mm미만) | 손상현황 | • P8-Sh8 받침콘크리트 스톱퍼 상태양호 |

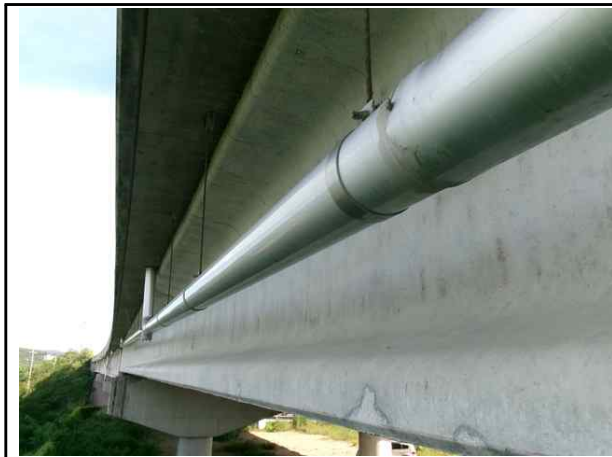
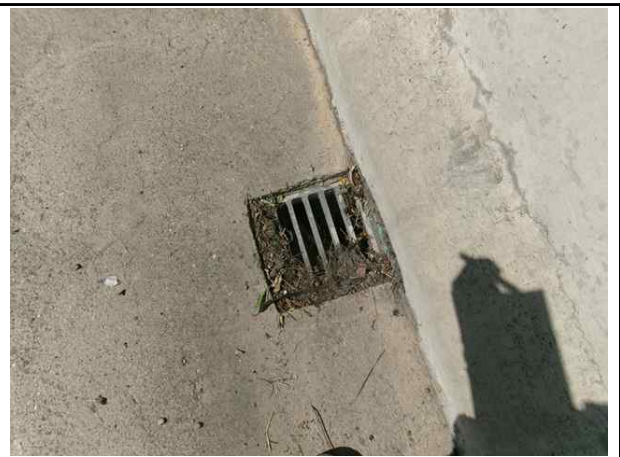
【사진 36.3.22】 배수시설 손상현황

| 손상현황 | • 배수관 상태양호 | 손상현황 | • 배수구 상태양호 |

- 기 점검시 손상이 없는 상태이며, 금회 신규손상은 확인되지 않은 것으로 조사되었다.

- 배수구 및 배수관의 경우 현재 손상이 없는 상태로, 배수시설의 경우 구조물의 원활한 배수 기능 확보를 위한 주기적인 정비가 필요할 것으로 판단된다.

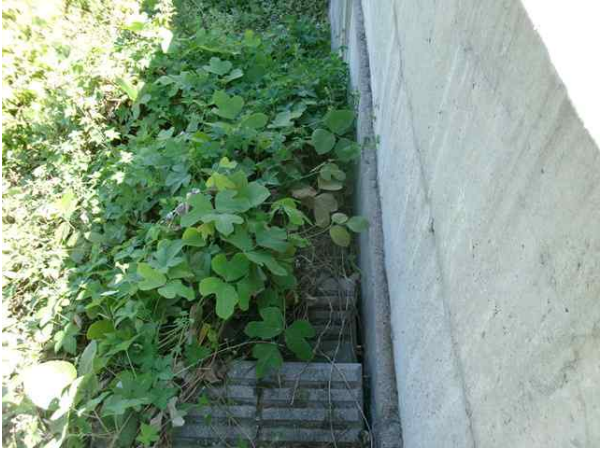
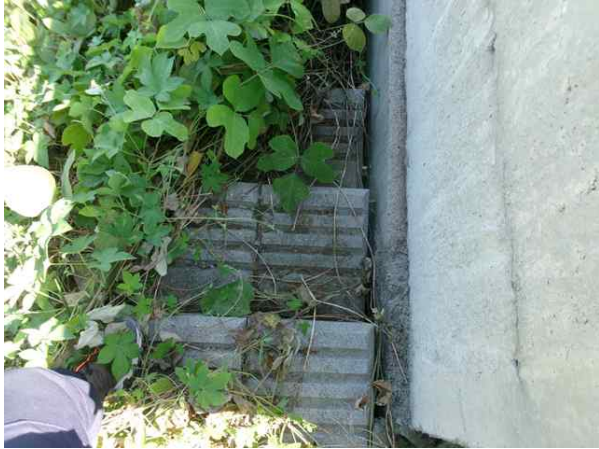
【사진 31.3.26】 교량 점검시설 손상현황

| 손상현황 | • A1 상태양호 | 손상현황 | • P2 상태양호 |

- 교량점검시설에 대한 기 점검과 비교시, 신규 손상이 없는 양호한 상태로 조사되었다.

- 점검시설은 현재 양호한 상태로 확인되었으며, 주기적인 점검을 통한 손상의 발생여부 확인 등의 유지관리가 요구된다.

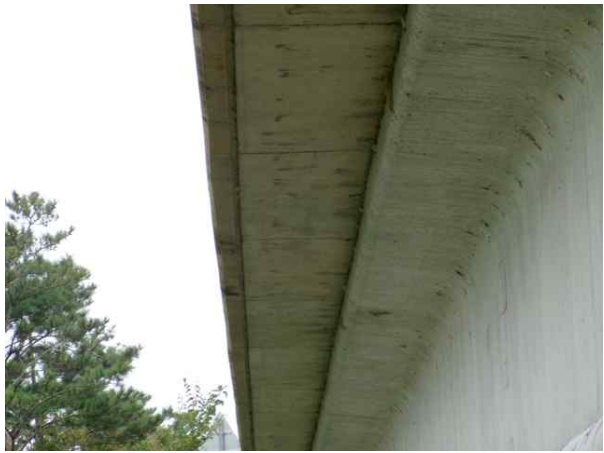
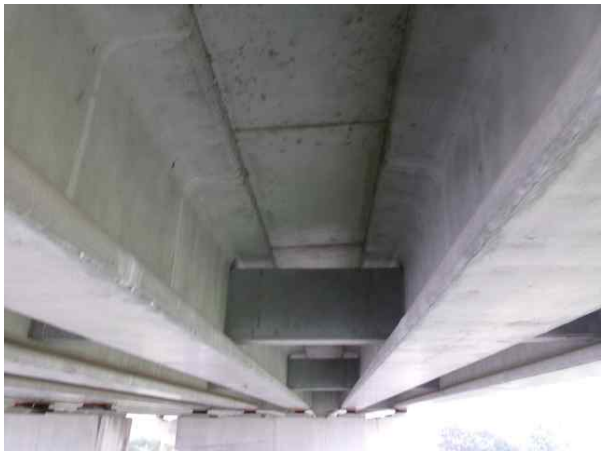
【사진 36.3.28】 바닥판하면 손상현황

| 손상현황 | • S1 바닥판 하면 상태양호(기 백태 손상부) | 손상현황 | • S5 바닥판 하면 상태양호 |

- 바닥판하면은 기 손상인 백태가 조사되었으며, 금회 점검에서 손상부가 양호한 것으로 조사되었다.

- 바닥판하면은 금회 점검에서 손상이 없는 것으로 조사되었으며, 손상 발생 여부에 대한 주기적인 점검을 통한 유지관리가 필요하다.

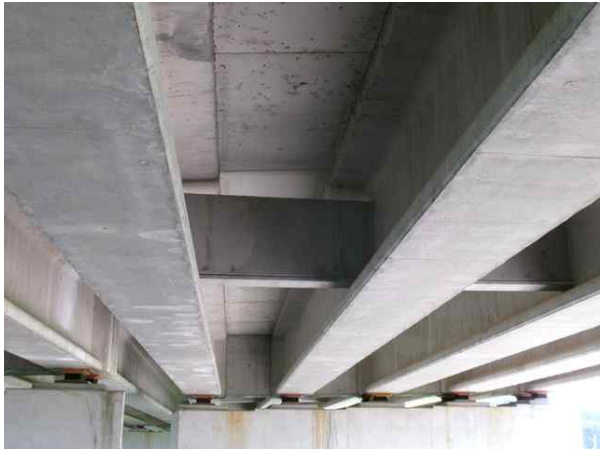
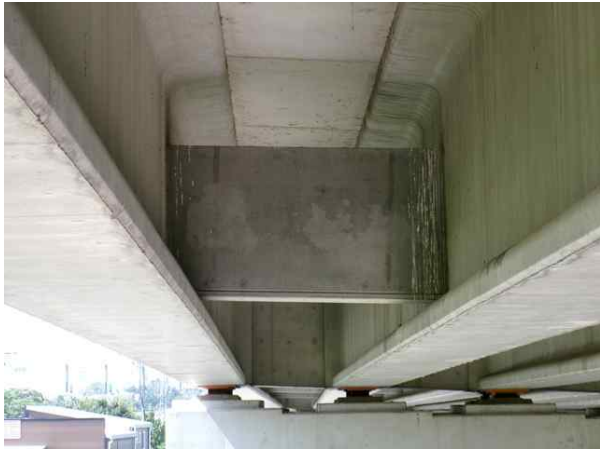
【사진 36.3.32】 가로보 손상현황

| 손상현황 | • 가로보 상태양호 | 손상현황 | • 가로보 상태양호 |

- 기 점검시 손상이 없는 상태이며, 금회 신규손상은 확인되지 않은 것으로 조사되었다.

- 가로보 외관조사 결과, 현재 손상이 없는 상태이며, 주기적인 점검을 통한 손상의 발생여부 확인 등의 유지관리가 요구된다.

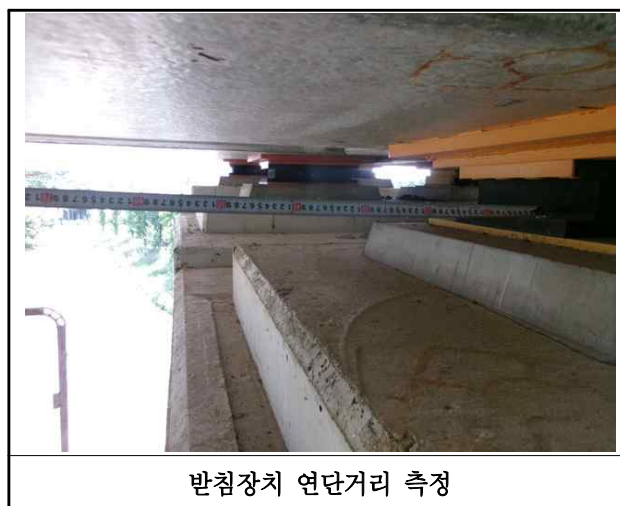
【사진 36.3.39】 교량받침장치 연단거리측정

- 연단거리 측정 결과, 전 개소 모두 실측 연단거리가 계산 연단거리를 상회하고 있는 것으로 측정되어 설계기준을 만족하고 있는 것으로 검토되었다.

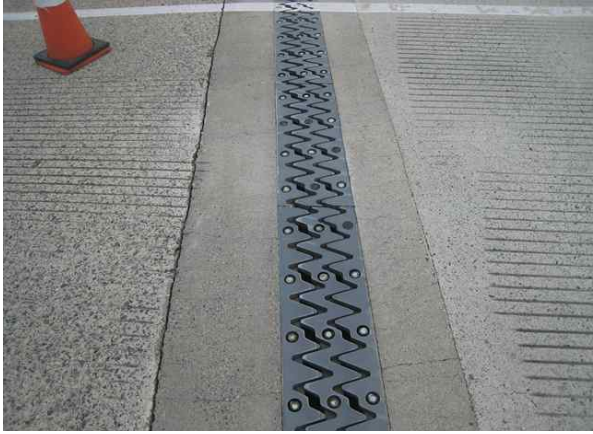
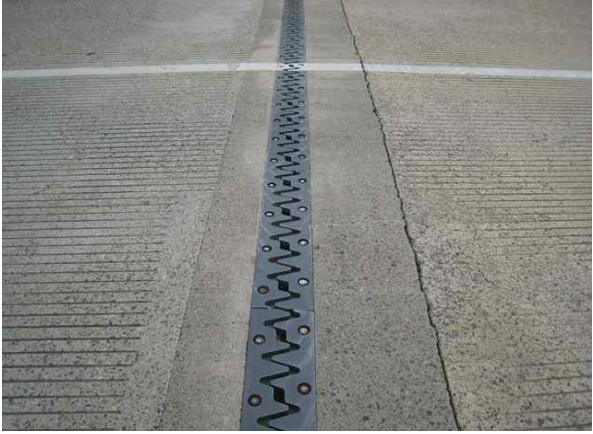
【사진 36.3.42】 신축이음장치 손상현황

| 손상현황 | • A1 후타재 균열(0.3mm미만) | 손상현황 | • A2 후타재 균열(0.3mm미만) |
| 원 인 | • 차량윤하중, 건조수축 | 원 인 | • 차량윤하중, 건조수축 |

| 조치방안 | • 표면처리 | 조치방안 | • 표면처리 |

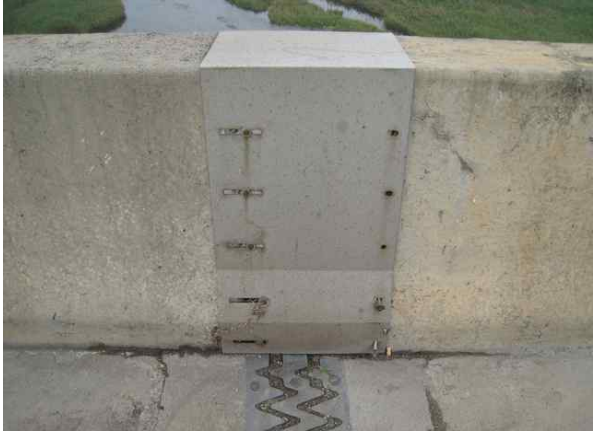
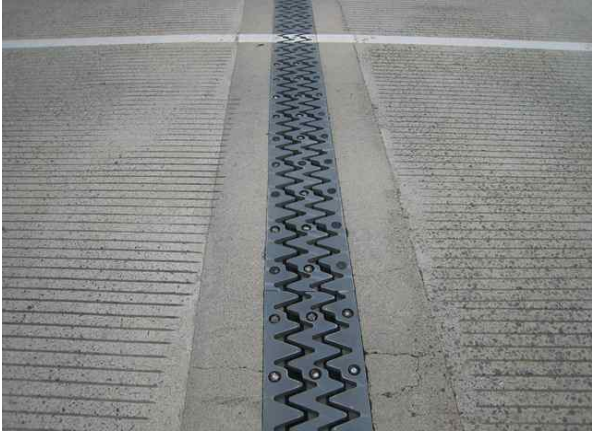
| 손상현황 | • P4 차수판 볼트 탈락 | 손상현황 | • P4 후타재 균열(0.3mm미만) |
| 원 인 | • 설치미흡, 외부충격 | 원 인 | • 차량윤하중, 건조수축 |

| 조치방안 | • 재설치 | 조치방안 | • 표면처리 |

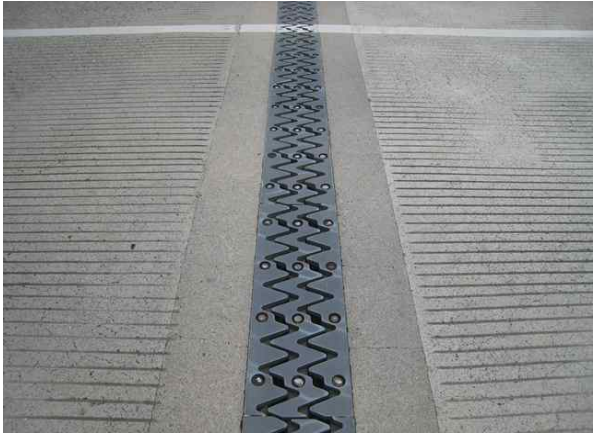
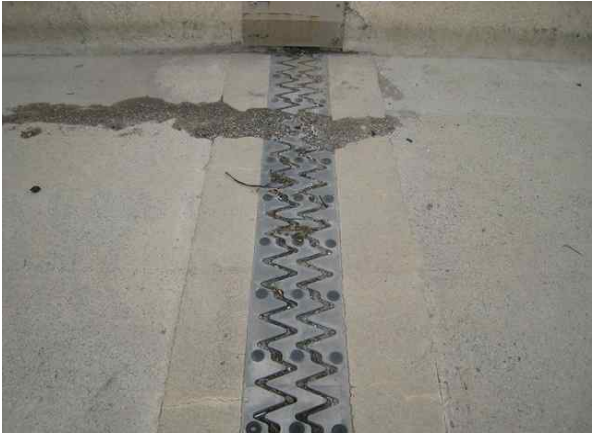
| 손상현황 | • P8 후타재 균열(0.3mm미만) | 손상현황 | • P8 본체 이물질퇴적 |
| 원 인 | • 차량윤하중, 건조수축 | 원 인 | • 장기공용, 비산먼지퇴적 |

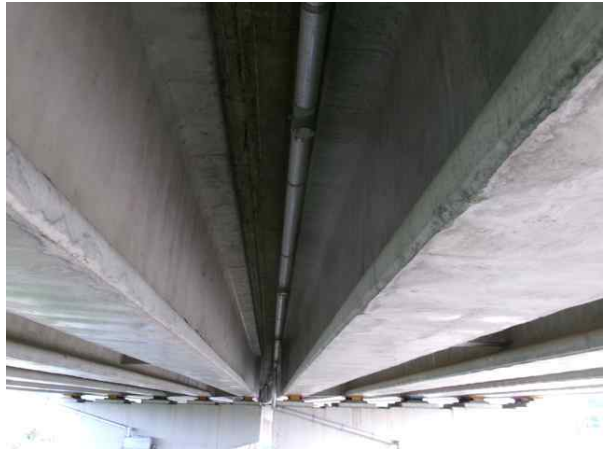
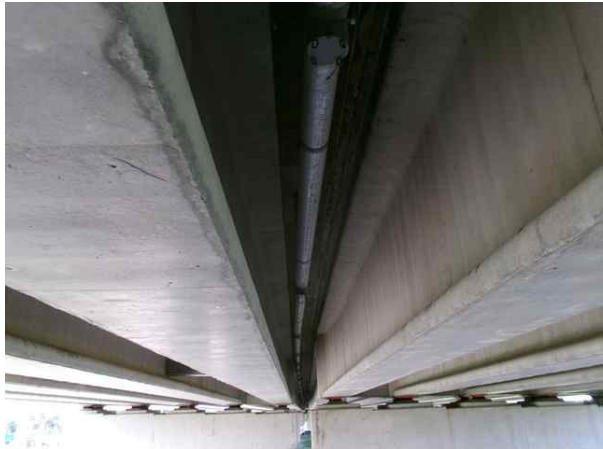
| 손상현황 | • 배수관 상태양호 | 손상현황 | • 배수관 상태양호 |

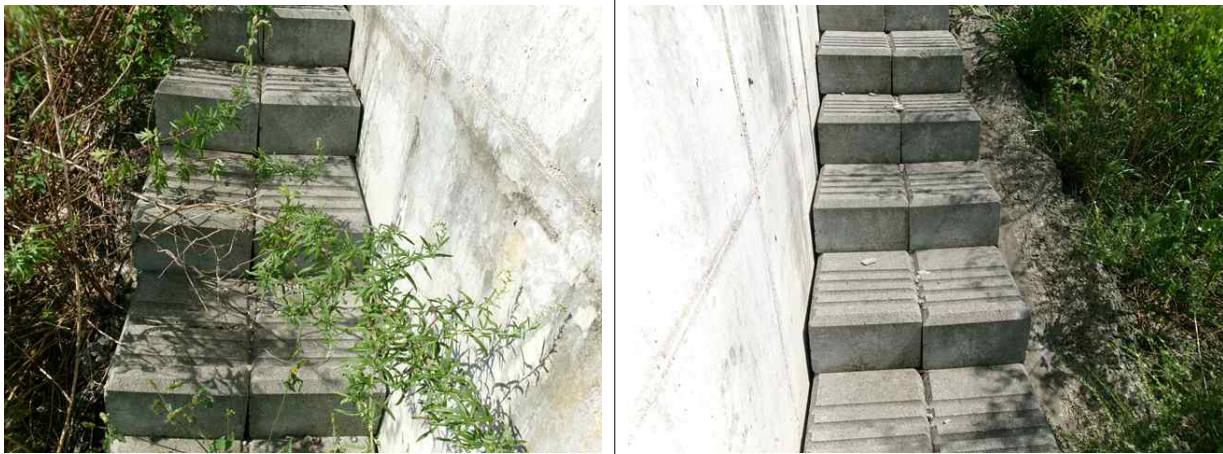
| | | 손상현황 | | • A1 상태양호 | | 손상현황 | | • A1 상태양호 | |
