## **37. 단포교**

### 37.1 시설물의 개요

본 시설물은 경상북도 영천시 고정면 단포리(상주영천고속도로 85.503~85.683km)에 위치한 교량으로서 총 연장 180.0m, 폭 24.5m, 왕복 4차로로 시공되어 있다.

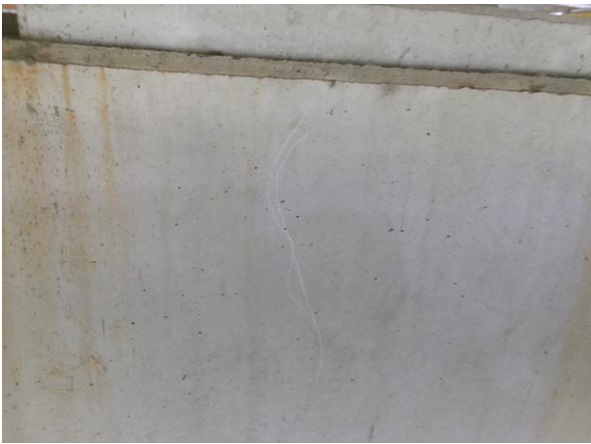
| 손상현황 | • P1 코핑부 균열(0.1mm/0.5m) | 손상현황 | • P2 코핑부 망상균열(1.0m×5.0m) |
| 원 인 | • 초기 건조수축 등 | 원 인 | • 초기 건조수축 등 |

| 조치방안 | • 표면처리 | 조치방안 | • 표면처리 |

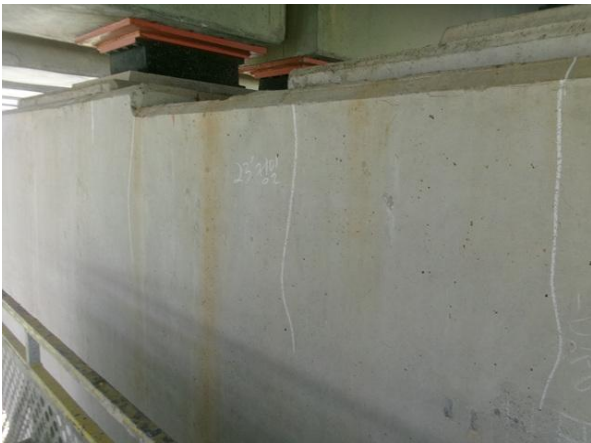
| 손상현황 | • P2 코핑부 균열(0.2mm/0.5m) | 손상현황 | • P2 페콘크리트 퇴적(1.0m×1.0m) |
| 원 인 | • 초기 건조수축 등 | 원 인 | • 시공후 정리미흡 |

| 조치방안 | • 표면처리 | 조치방안 | • 정비 |

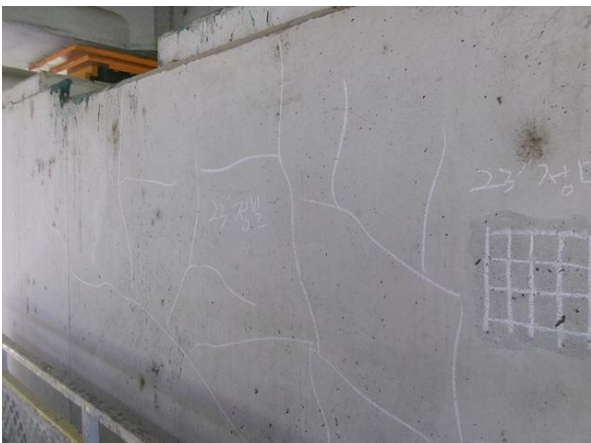
| 손상현황 | • P2 코핑부 망상균열(10.0m×1.5m) | 손상현황 | • P2 코핑부 망상균열(10.0m×1.5m) |
| 원 인 | • 초기 건조수축 등 | 원 인 | • 초기 건조수축 등 |

| 조치방안 | • 표면처리 | 조치방안 | • 표면처리 |

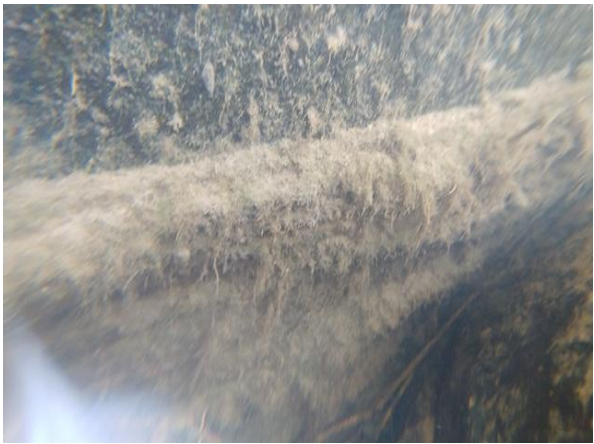
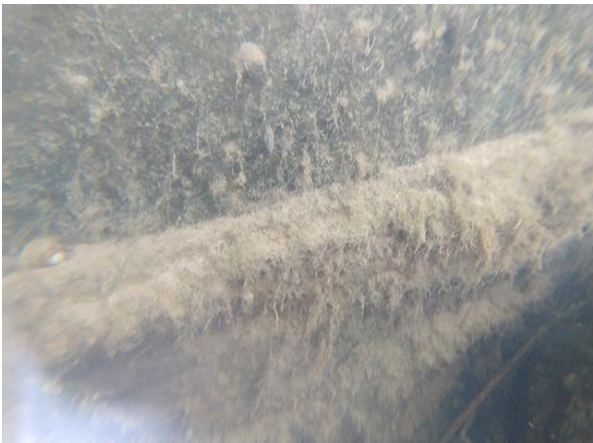
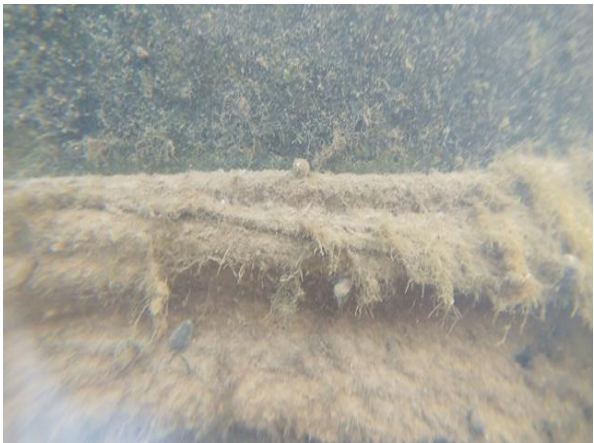
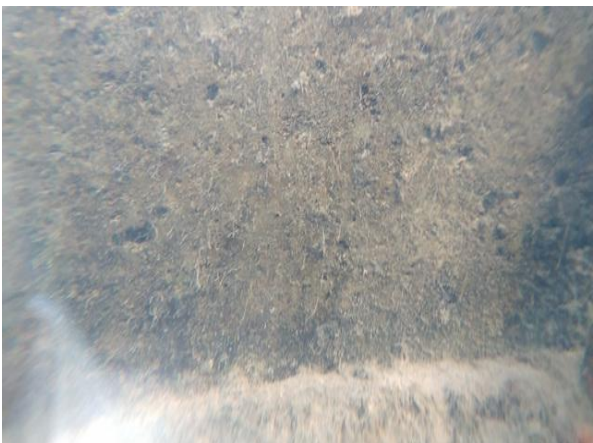
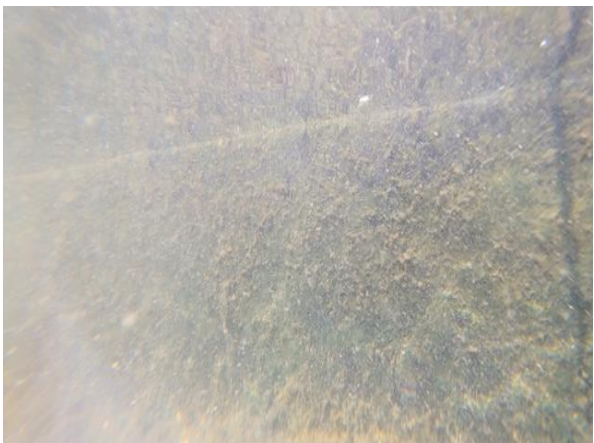
| 손상현황 | • P1~2 수중조사 전경 | 손상현황 | • P1~2 수중조사 상태양호 |
| 손상현황 | • P1~2 수중조사 상태양호 | 손상현황 | • P1~2 수중조사 상태양호 |

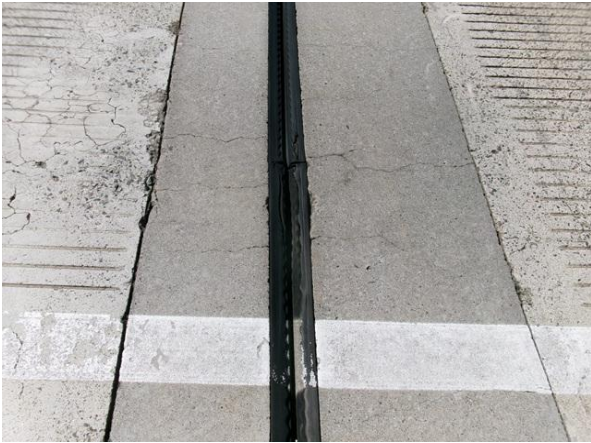
| 손상현황 | • A1 고무재 파손(1.0m) | 손상현황 | • A1 고무재 파손(1.0m) |
| 원 인 | • 공용중 열화 | 원 인 | • 공용중 열화 |

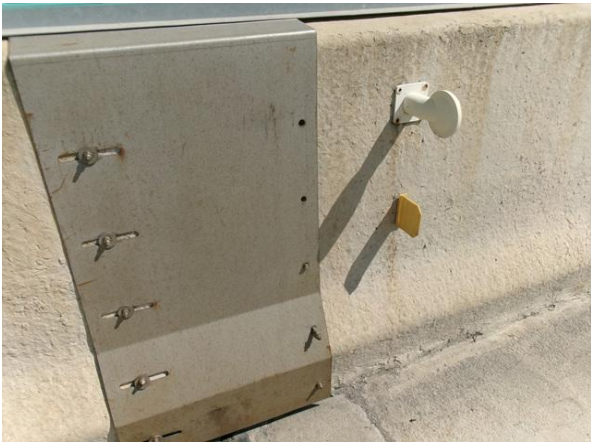
| 손상현황 | • A1 차수판 앵커탈락(3EA) | 손상현황 | • A1 후타재 균열(0.2mm) |
| 원 인 | • 공용중 열화 | 원 인 | • 초기 건조수축 등 |

| 조치방안 | • 정비 | 조치방안 | • 표면처리 |

- 신축이음에 발생한 후타재 균열, 본체 고무재손상, 후타재 박락, 표면불량은 차량 통행하중 및 충격, 콘크리트 열화 등으로 인한 손상으로 판단되며, 표면처리, 단면보수, 장기적으로 신축이음 교체 등을 실시하는 등 유지관리가 필요하다. 공용시 본체에서는 차량통행으로 인한 분산먼지, 우수에 의한 갯길측 채수 등에 의한 이물질퇴적, 본체 부식 등의 손상이 추가 발생할 가능성이 있으므로, 주기적인 정비를 통한 유지관리가 필요하다. 차수판 앵커, 볼트 손상은 교체 등의 정비를 요한다.

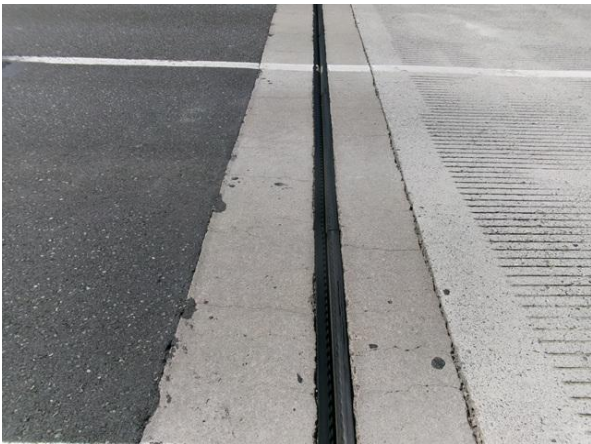
| 손상현황 | • A1 후타재 균열(0.2mm) | 손상현황 | • A1 후타재 박락(0.1m×7.0m) |
| 원 인 | • 초기 건조수축 등 | 원 인 | • 중차량, 공용중 열화 등 |

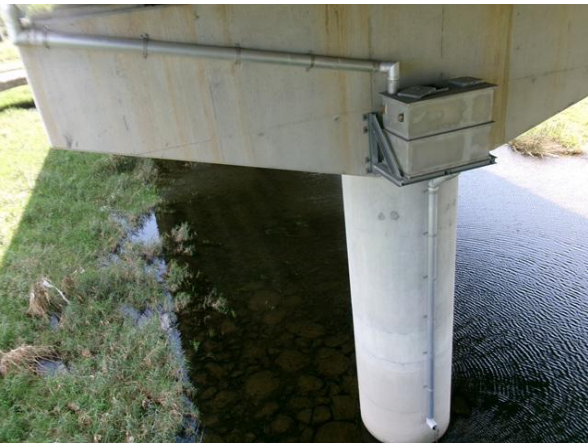
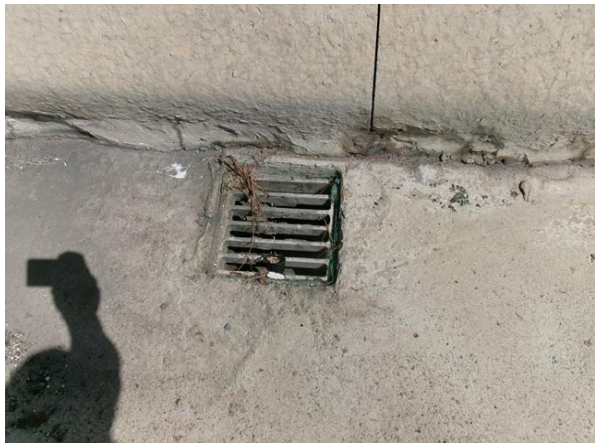
| 손상현황 | • 배수시설 상태양호 | 손상현황 | • 배수시설 상태양호 |

- 배수시설은 기 손상이 없는 양호한 상태이며, 금회 신규 손상은 확인되지 않았다.

- 배수구 및 배수관의 경우 현재 손상이 없는 양호한 상태로, 배수시설의 경우 구조물의 원활한 배수기능 확보를 위한 주기적인 정비가 필요할 것으로 판단된다.

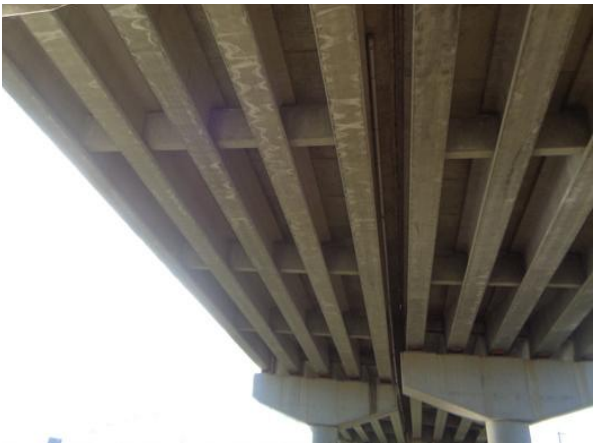
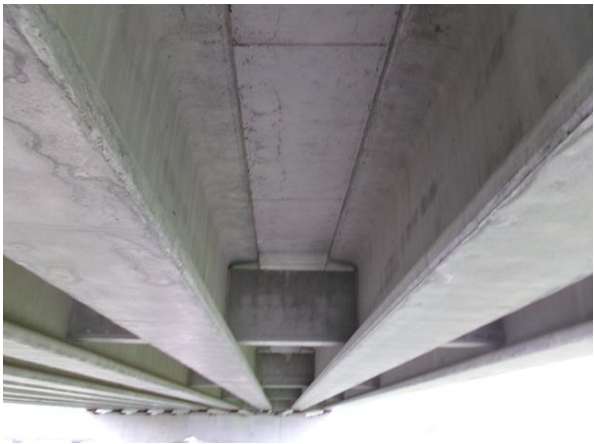
【사진 37.3.26】 바닥판하면 손상현황

| 손상현황 | • 바닥판하면 상태양호 | 손상현황 | • 바닥판하면 상태양호 |

- 기 손상이 없는 양호한 상태이며, 금회 신규 손상은 확인되지 않았다.

- 바닥판 하면의 외관조사 결과, 현재 균열, 박리 및 박락 등의 손상은 관찰되지 않은 상태이며, 공용중 손상의 신규 및 추가발생 여부에 대해 주기적인 점검을 통한 유지관리가 필요하다.

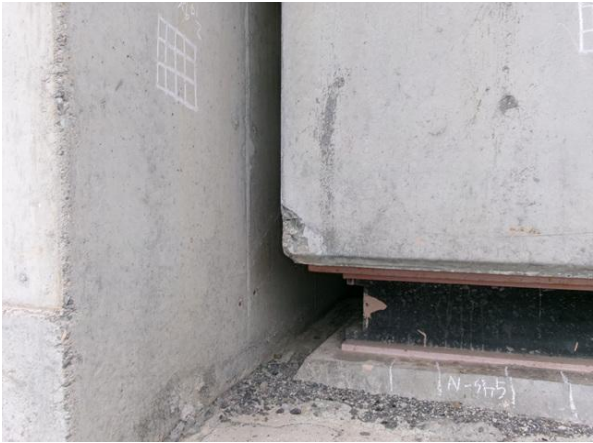
【사진 37.3.28】 거더 손상현황

| 손상현황 | • S1-G5 파손(0.1m×0.1m) | 손상현황 | • S1-G5 파손(0.1m×0.1m) |
| 원 인 | • 외부 충격 | 원 인 | • 외부 충격 |

- 거더는 기 손상이 없는 상태로 확인되었고, 금회 파손이 신규 확인되었다.

- 거더에 발생한 박락 손상은 시공당시 외부 충격에 의해 발생한 것으로 판단되며, 단면보수를 실시하는 것이 바람직하다.

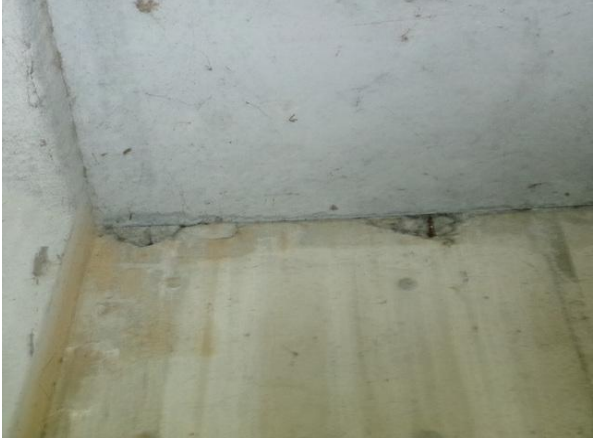
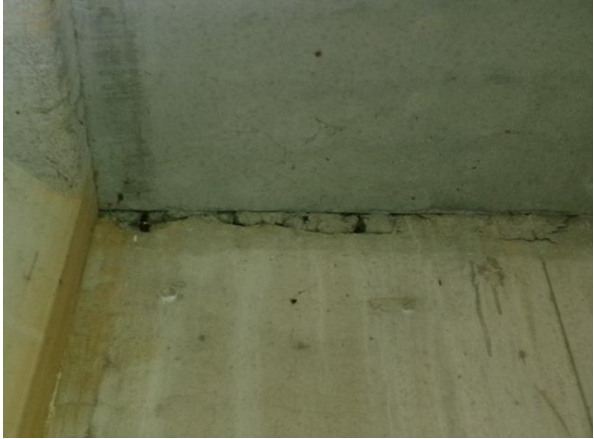
| • S1 G3~4박락및철근노출(0.2m×0.3m)<br>• 시공미흡, 피복부족 등<br>• 단면보수+방청 | • S1 G3~4박락및철근노출(0.2m×0.3m)<br>• 시공미흡, 피복부족 등<br>• 단면보수+방청 |

- 가로보에 발생된 박리 및 박락, 철근노출 손상의 경우 바닥판과 가로보의 경계면에 발생되었으며, 시공미흡에 의한 손상으로 추정된다. 기 손상부의 경우 손상의 진전 방지 및 구조물의 내구성 증진을 위한 단면보수 등의 조치가 요망된다.

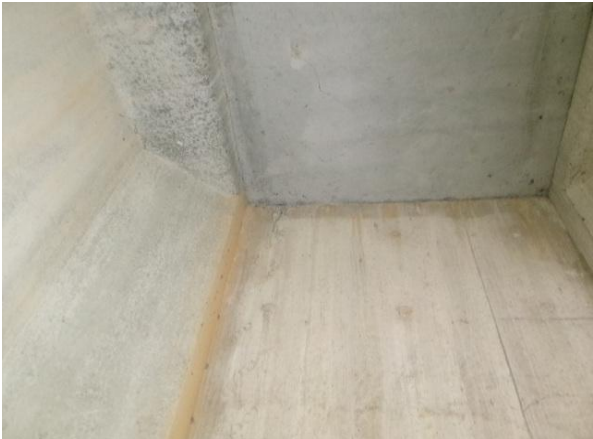
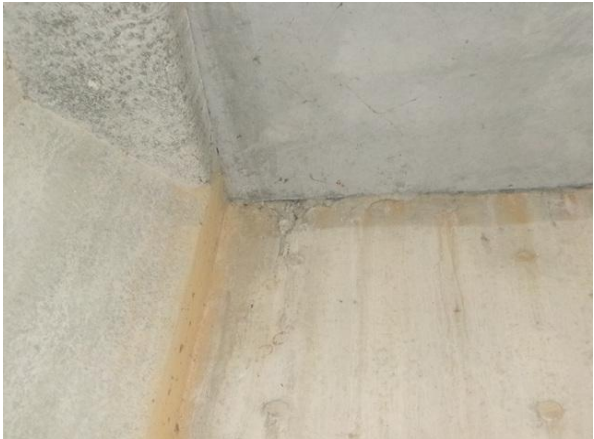
【사진 37.3.30】 가로보 손상현황

| • S1 G1~2 박락(0.2m×0.3m)<br>• 시공미흡, 피복부족 등<br>• 단면보수 | • S1 G1~2 박락(0.2m×0.3m)<br>• 시공미흡, 피복부족 등<br>• 단면보수 |

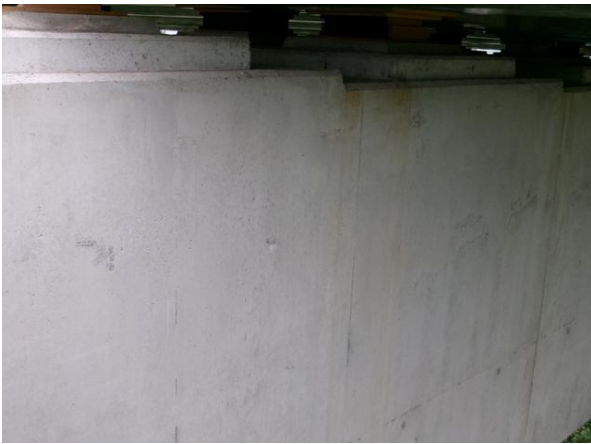
| 손상현황 | • P1 코핑부 균열(0.2mm/0.5m) | 손상현황 | • P1 코핑부 균열(0.2mm/0.5m) |
| 원 인 | • 초기 건조수축 등 | 원 인 | • 초기 건조수축 등 |

| 조치방안 | • 표면처리 | 조치방안 | • 표면처리 |

- 교각 코핑부에 발생한 균열은 건조수축, 온도변화 등의 복합적인 원인에 의한 비구조적인 미세균열로서 표면보수를 실시하여 내구성을 확보하는 것이 바람직할 것으로 판단된다. 금회 조사된 균열부 백태, 누수흔적의 경우 외부 우수유입에 의한 손상으로 부재의 내구성 확보 차원의 표면처리 등의 유지관리가 요구된다.
- 하자담보기간 완료 전 실시하는 수중조사 결과, 전반적으로 양호하며 기초는 하상에 매립되어 있는 상태이다.

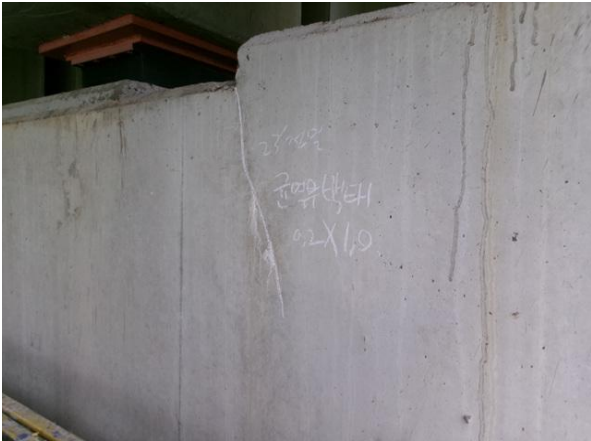
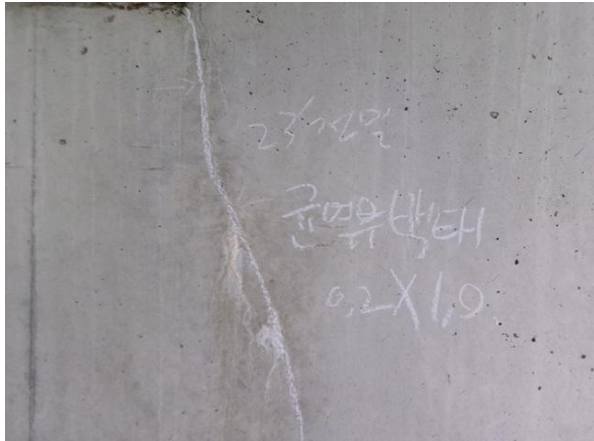
| 손상현황 | • P2 균열부 백태(0.2m×1.0m) | 손상현황 | • P2 균열부 백태(0.2m×1.0m) |
| 원 인 | • 외부 우수유입 | 원 인 | • 외부 우수유입 |

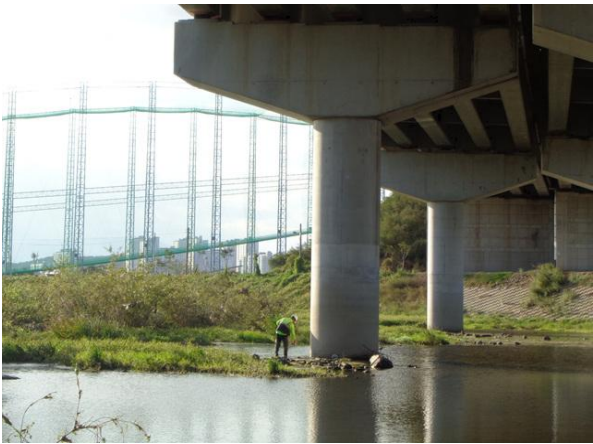
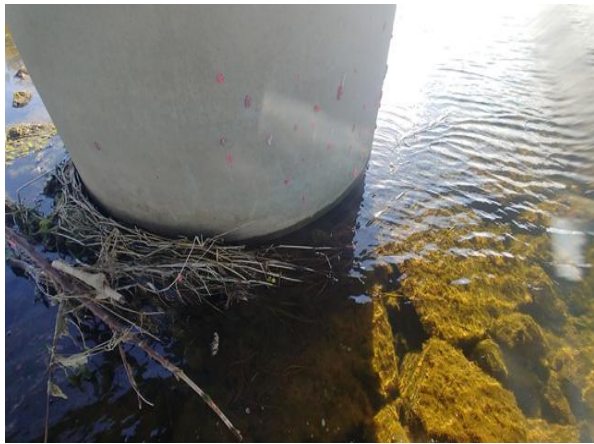
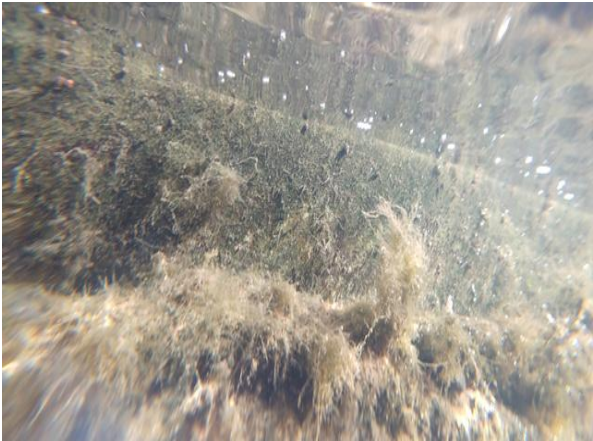
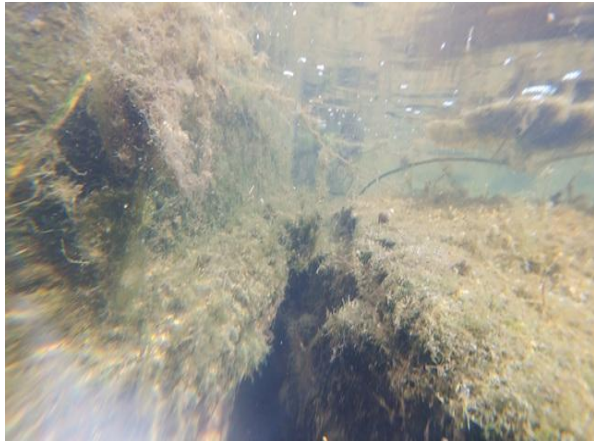
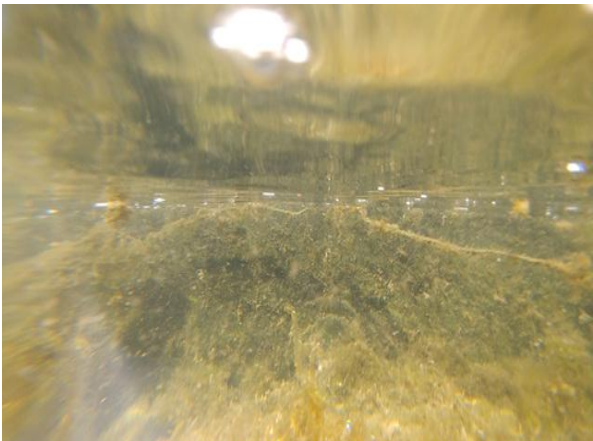
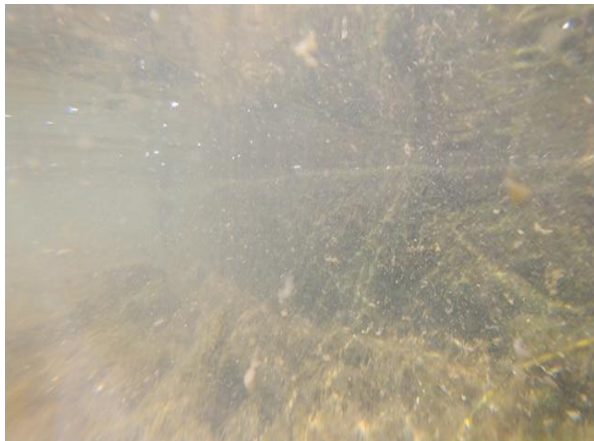
【사진 37.3.34】 교각 손상현황(계속)

| 손상현황 | • P1~2 수중조사 전경 | 손상현황 | • P1~2 수중조사 상태양호 |
| 손상현황 | • P1~2 수중조사 상태양호 | 손상현황 | • P1~2 수중조사 상태양호 |

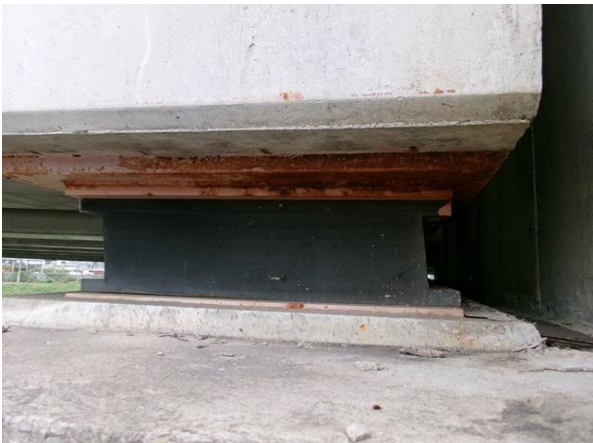
| 손상현황 | • A2-Sh5 플레이트 부식 | 손상현황 | • P1-Sh3 균열(0.1mm/0.2m) |
| 원 인 | • 외부 우수유입 | 원 인 | • 건조수축, 다짐미흡 등 |

| 조치방안 | • 재도장 | 조치방안 | • 표면처리 |

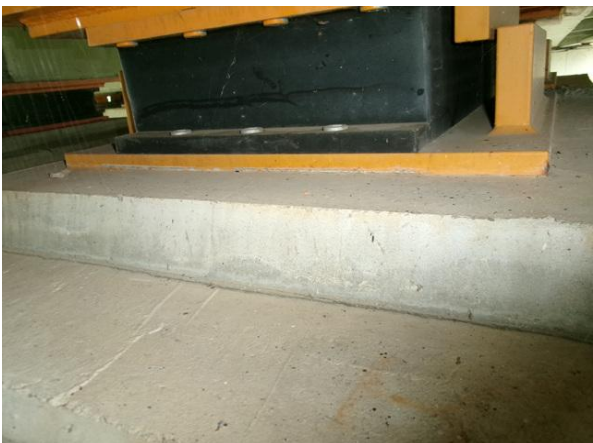
| 손상현황 | • P2-Sh3 균열(0.2mm/0.2m) | 손상현황 | • P2-Sh3 스톱퍼 간섭 |
| 원 인 | • 건조수축, 다짐미흡 등 | 원 인 | • 시공미흡 |

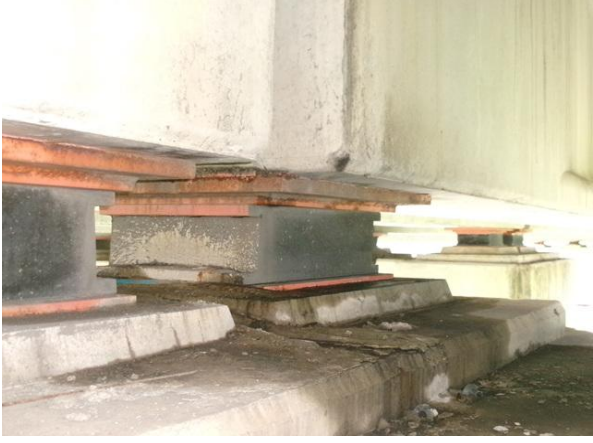
| 손상현황 <ul style="list-style-type: none"> <li>• P2-Sh6 플레이트 부식</li> </ul> | 손상현황 <ul style="list-style-type: none"> <li>• P3-Sh5 균열(0.2mm/0.2m)</li> </ul> |
| 원 인 <ul style="list-style-type: none"> <li>• 외부 우수유입</li> </ul> | 원 인 <ul style="list-style-type: none"> <li>• 건조수축, 다짐미흡 등</li> </ul> |

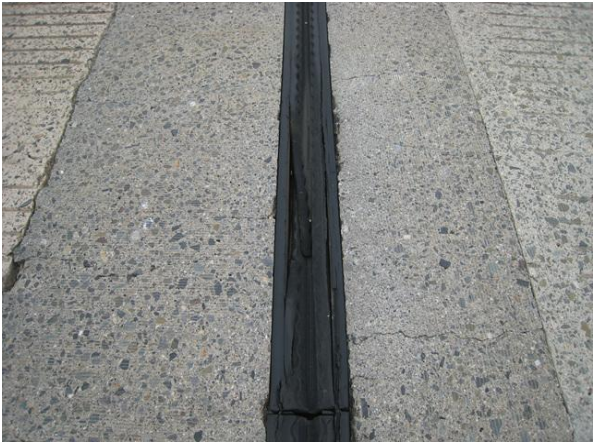
| 손상현황 | • A1 본체 고무재 파손 | 손상현황 | • A1 본체 고무재 파손 |
| 원 인 | • 공용중 열화 | 원 인 | • 공용중 열화 |

| 조치방안 | • 정비 | 조치방안 | • 정비 |

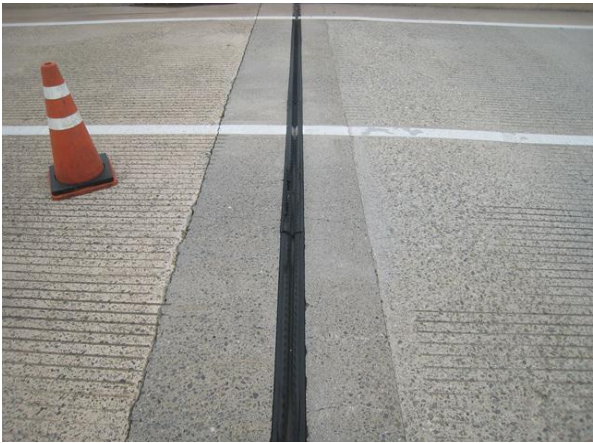
| 손상현황 | • A1 후타재 균열(0.2mm) | 손상현황 | • A2 후타재 균열(0.2mm) |
| 원 인 | • 중차량, 공용중 열화 등 | 원 인 | • 중차량, 공용중 열화 등 |

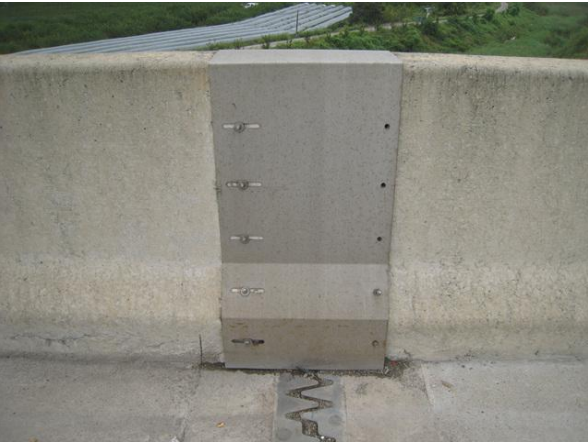
| 손상현황 | • P2 차수판 앵커탈락 | | | 손상현황 | • - | | |
| 원 인 | • 공용중 열화 | | | 원 인 | • - | | |

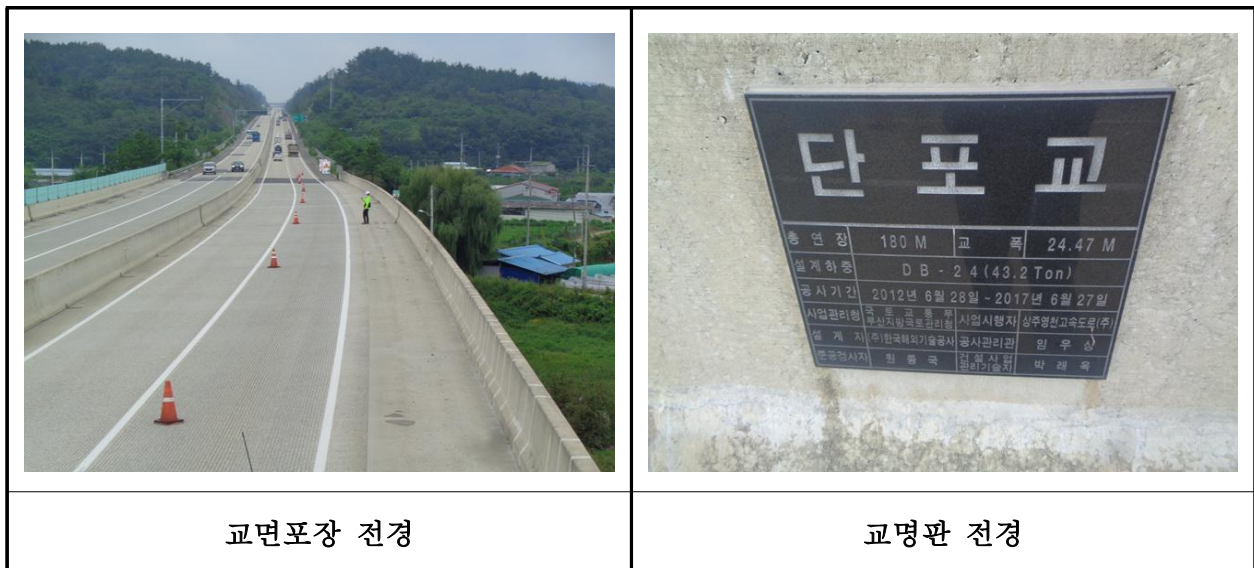
【사진 37.3.42】 교면포장 전경

- 현장조사 결과 본선 콘크리트 포장면 전구간과 A2측 접속도로구간에서 콘크리트 포장 망상 균열이 조사되었다.

- 기 손상인 본선 포장부 망상균열의 진전은 미미한 상태이며, 금회 신규 손상은 확인되지 않았다.

- 교면포장에 발생된 망상균열은 건조수축, 중차량 반복통행, 공용기간 증가 등의 복합적인 원인으로 인한 손상으로 판단되며, 손상의 진전 방지 및 차량의 주행성 확보를 위한 재포장 등의 조치가 요망된다.

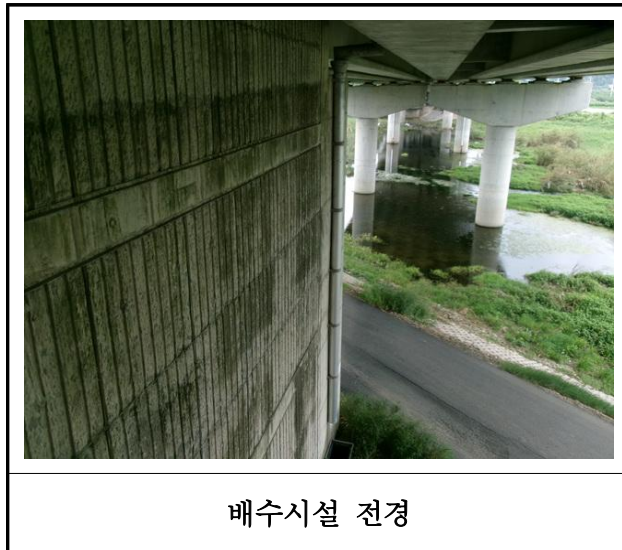
【사진 37.3.44】 배수시설 전경

- 배수시설에 대한 현장조사 결과, 손상이 없는 양호한 상태인 것으로 조사되었다.

- 배수구 및 배수관의 경우 현재 손상이 없는 양호한 상태로, 배수시설의 경우 구조물의 원활한 배수기능 확보를 위한 주기적인 정비가 필요할 것으로 판단된다.

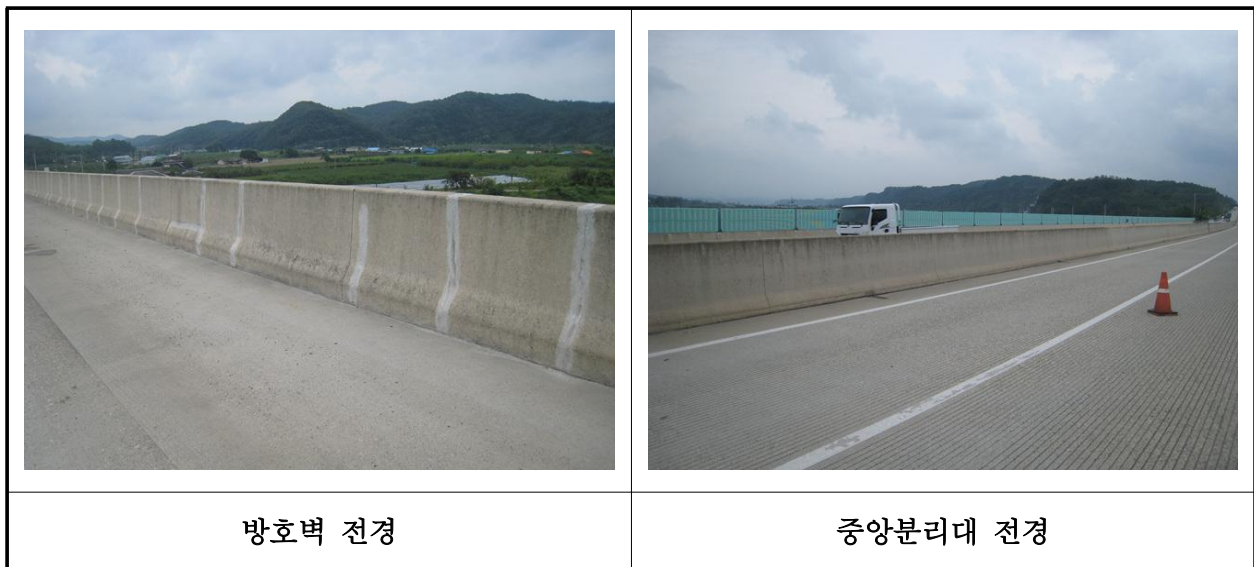
【사진 37.3.46】 방호벽 및 중앙분리대 전경

- 방호벽에 대한 현장조사 결과, 기존 손상인 균열부 백태 등이 조사되었다.

- 방호벽은 기 손상인 균열부 백태의 진전은 없는 것으로 확인되었고, 금회 신규 손상은 확인되지 않았다.

- 방호벽에 발생한 균열부 백태는 초기 건조수축, 공용기간 증가, 우수유입 등에 의한 손상으로 내구성확보를 위한 표면보수를 실시하여야 할 것으로 판단된다.

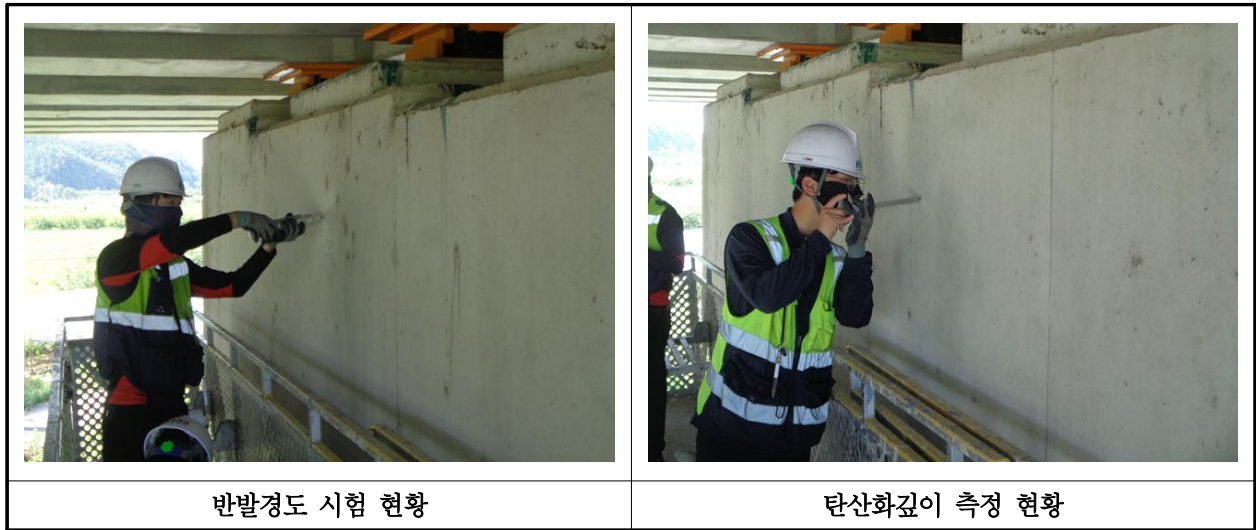
【사진 37.4.1】 콘크리트 내구성조사 현황

대상 구조물에 대한 재료시험은 도보로 접근이 가능한 위치를 우선적으로 실시하였으며, 도보로 접근이 가능하지 못한 부위는 점검차 등을 이용하여 접근 후 시험을 실시하였다. 교량은 전반적으로 양호한 상태이기 때문에 건전부에서 실시하였다. 기존에 실시한 부위는 주변 및 미실시한 부재를 중심으로 실시하여 차후 점검 및 진단 비교·평가를 목적으로 하였다.
