## **39. 내포교**

## 39. 내포교

### 39.1 시설물의 개요

본 시설물은 경상북도 영천시 북안면 내포리(상주영천고속도로 93.083~93.203km)에 위치한 교량으로서 총 연장 180.0m, 폭 24.5m, 왕복 4차로로 시공되어 있다.

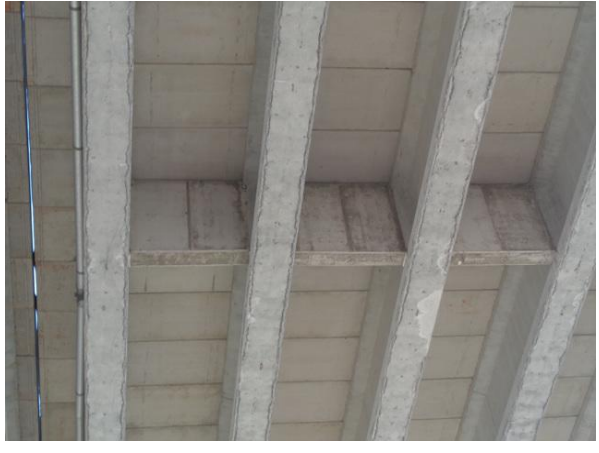
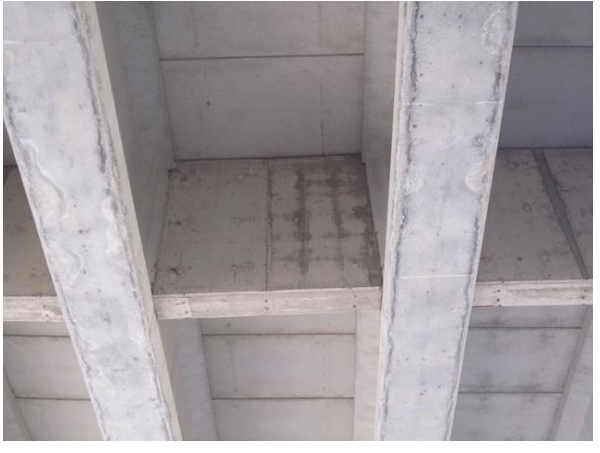
| 손상현황 | • S2 박리(0.2m×0.6m) | 손상현황 | • S2 박리(0.2m×0.6m) |
| 원 인 | • 시공미흡, 마감시 외부충격 | 원 인 | • 시공미흡, 마감시 외부충격 |

- 가로보에서 기존 손상인 박리가 확인 되었으며, 금회 점검에서 별도의 신규 손상은 조사되지 않았다.

| 조치방안 | • 단면보수 | 조치방안 | • 단면보수 |

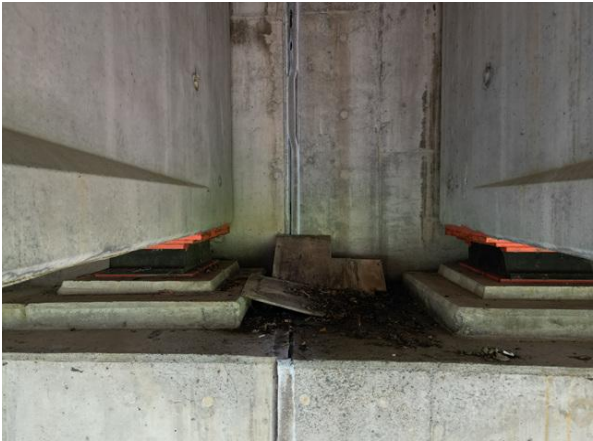
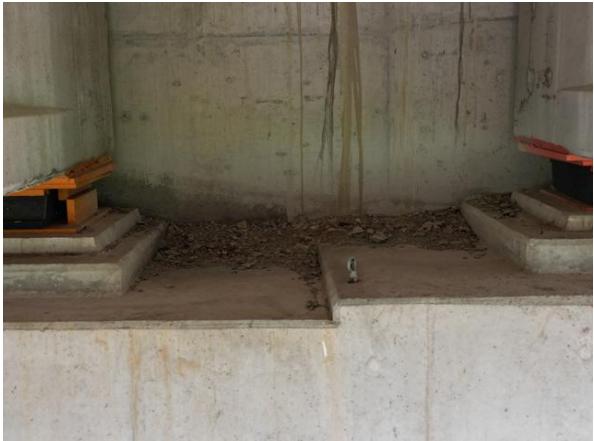
| 손상현황 | • A1 균열(0.2mm/10.0m) | 손상현황 | • A1 균열(0.2mm/5.0m) |
| 원 인 | • 건조수축, 온도변화, 거푸집 조기탈거 등 | 원 인 | • 건조수축, 온도변화, 거푸집 조기탈거 등 |

- 교대에 조사된 균열0.3mm미만, 백태의 경우 건조수축 및 온도변화, 신축이음부 우수유입, 습기흡착 등에 의한 손상으로 유추되며, 조사된 손상은 구조적인 영향을 미치는 손상은 아니나 손상의 진전 방지 및 내구성확보 차원의 표면처리 등의 보수를 실시하는 것이 바람직하다.
- 조사된 누수흔적의 경우 우천시 신축이음부를 통한 하부 우수유입으로 인한 손상으로 구조적인 영향을 미치는 손상은 아니나 주기적인 점검을 통한 유지관리를 실시하고 지속적인 우수유입으로 인한 교량받침 부식, 교대 백태 등의 2차 손상이 발생할 경우 적절한 조치를 실시하는 것이 바람직하다.
- 조사된 실란트 손상의 경우 공용기간증가, 시공초기 침하 등에 의한 손상으로 유추되며, 구조적인 영향을 미치는 손상은 아니나 손상에 대한 실란트 재시공 등의 보수를 실시하고 손상의 재발생 여부를 확인하는 유지관리가 필요하다고 판단된다.
- 조사된 이물질퇴적의 경우 시공초기 청소 미흡 등에 의한 손상으로 정비 등의 조치를 취하는 것이 바람직하다.
- 법면 보호블럭 침하는 시공시 다짐불량에 의한 것으로 판단되며, 주의관찰 후 손상의 진전시 적절한 조치를 취하는 것이 바람직하다.

| 조치방안 | • 표면처리 | 조치방안 | • 표면처리 |

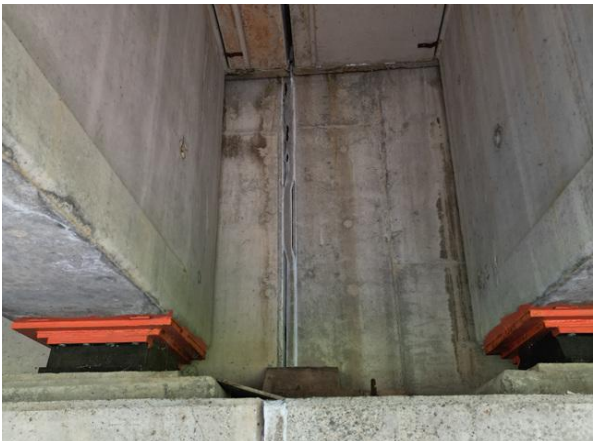
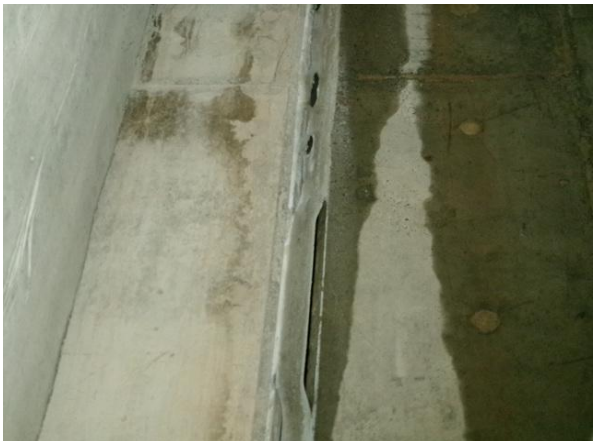
| 손상현황 | • A1 이물질퇴적(1.0m×1.0m) | 손상현황 | • A1 폐콘크리트 퇴적(0.5m×1.0m) |
| 원 인 | • 시공초기 청소 미흡 등 | 원 인 | • 시공초기 청소 미흡 등 |

| 조치방안 | • 정비 | 조치방안 | • 정비 |

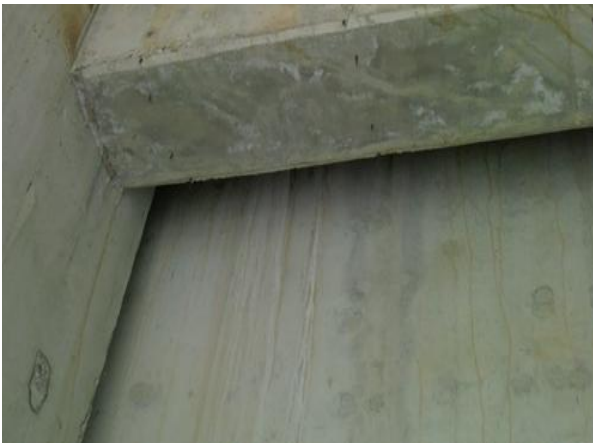
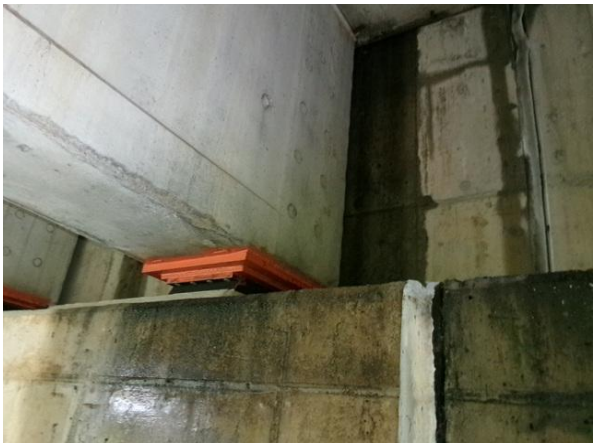
| 손상현황 | • A1 실란트 손상(L=4.0m) | 손상현황 | • A1 실란트 손상(L=4.0m) |
| 원 인 | • 공용기간 증가, 시공초기 침하 등 | 원 인 | • 공용기간 증가, 시공초기 침하 등 |

| 조치방안 | • 실란트 재시공 | 조치방안 | • 실란트 재시공 |

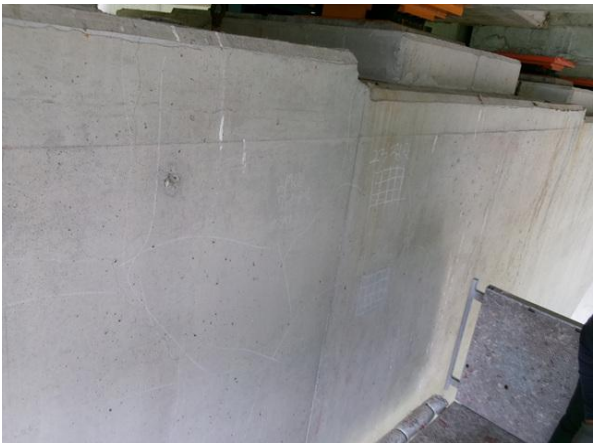
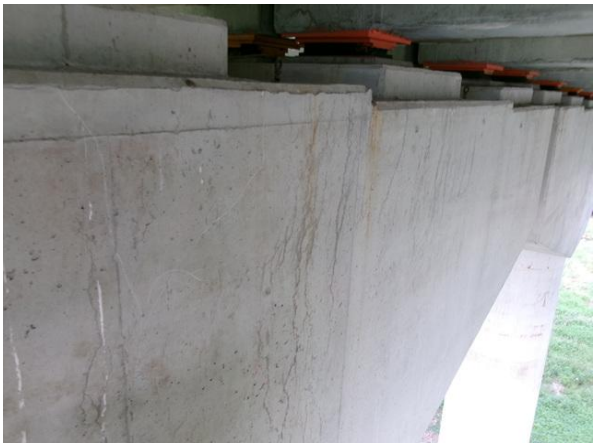
| 손상현황 | • P1 표면박리(5.0m×1.5m) | 손상현황 | • P1 표면박리(5.0m×1.5m) |
| 원 인 | • 건조수축, 온도변화, 거푸집 조기탈거 등 | 원 인 | • 건조수축, 온도변화, 거푸집 조기탈거 등 |

- 교각 코핑부에 발생한 망상균열, 표면박리의 경우 건조수축, 온도변화, 거푸집조기탈거 등의 복합적인 원인에 의한 비구조적인 손상으로서 부재의 내구성확보 차원의 표면처리, 단면보수 등의 조치가 요구된다.

| 조치방안 | • 단면보수 | 조치방안 | • 단면보수 |

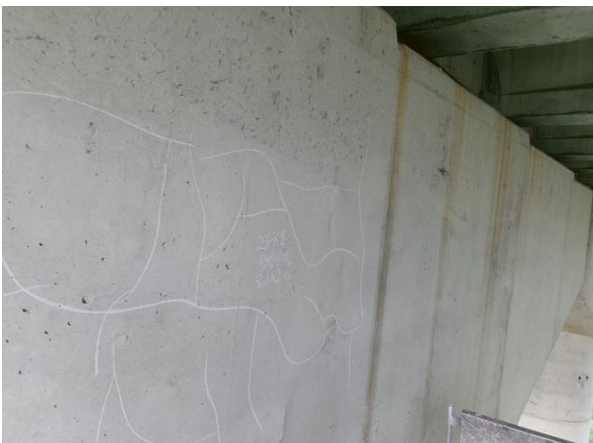
| 손상현황 | • P2 망상균열(10.0m×1.5m) | 손상현황 | • P2 표면박리(3.0m×1.5m) |
| 원 인 | • 건조수축, 온도변화, 거푸집 조기탈거 등 | 원 인 | • 건조수축, 온도변화, 거푸집 조기탈거 등 |

| 조치방안 | • 표면처리 | 조치방안 | • 단면보수 |

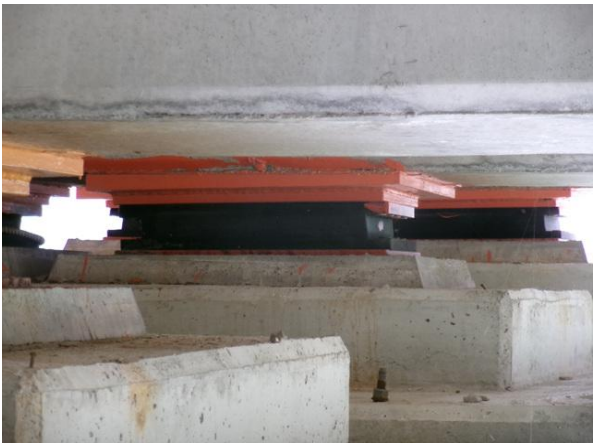
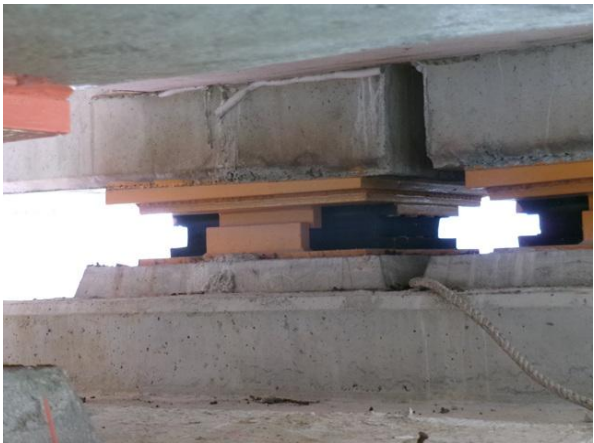
| 손상현황 | • A2-sh3 스톱퍼 간섭(1EA) | 손상현황 | • A2-sh3 스톱퍼 간섭(1EA) |
| 원 인 | • 시공미흡, 장기공용 등 | 원 인 | • 시공미흡, 장기공용 등 |

- 교량받침에서 조사된 스토퍼 간섭의 경우 시공미흡, 장기공용 등에 의한 손상으로 유추되며, 발생한 손상으로 인해 현재 무수축몰탈 및 받침콘크리트 등 주변부재에 손상이 발생하지 않은 것으로 확인되었다. 추후 주기적인 점검을 통한 주의관찰 후 손상의 추가 발생시 프리셋팅 등적절한 조치를 취하는 것이 바람직하다.

| 조치방안 | • 주의관찰 | 조치방안 | • 주의관찰 |

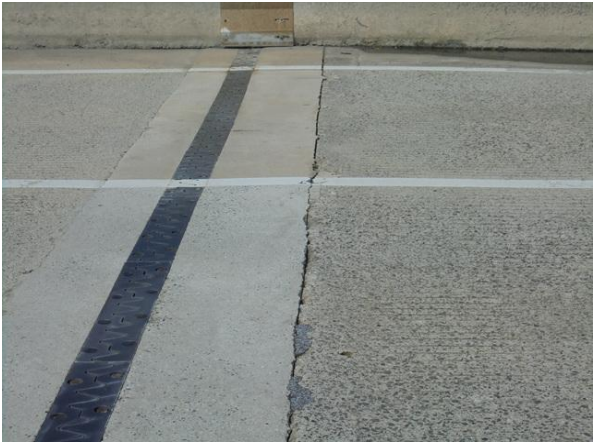
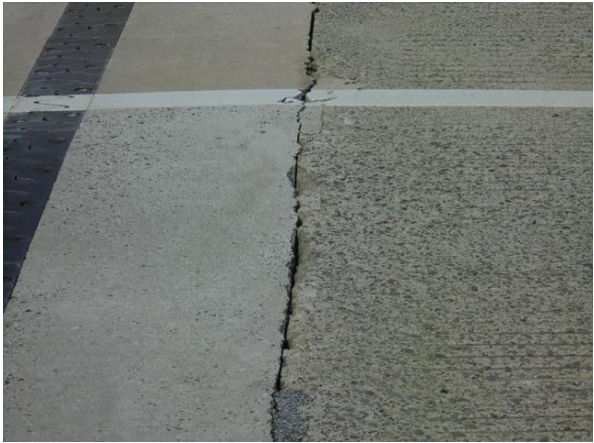
| 손상현황 | • A1 후타재 박락(0.1m×2.0m) | 손상현황 | • A1 후타재 박락(0.1m×2.0m) |
| 원 인 | • 장기공용, 차량운하중, 외부충격 등 | 원 인 | • 장기공용, 차량운하중, 외부충격 등 |

- 신축이음에 발생한 후타재 균열, 후타재 박락의 손상은 장기공용, 건조수축, 차량 통행하중 및 외부충격 등으로 인한 손상으로 유추되며, 점검시기에 차량의 통행에 영향을 미칠만한 손상은 아니나 내구성 확보 차원의 표면처리, 단면보수 등의 보수를 실시하는 것이 바람직하다.

| 조치방안 | • 단면보수 | 조치방안 | • 단면보수 |

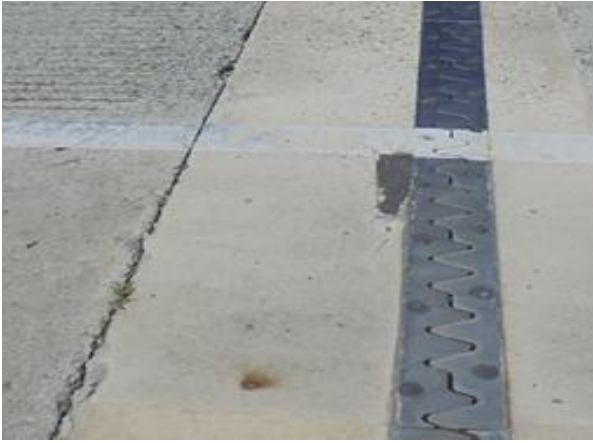
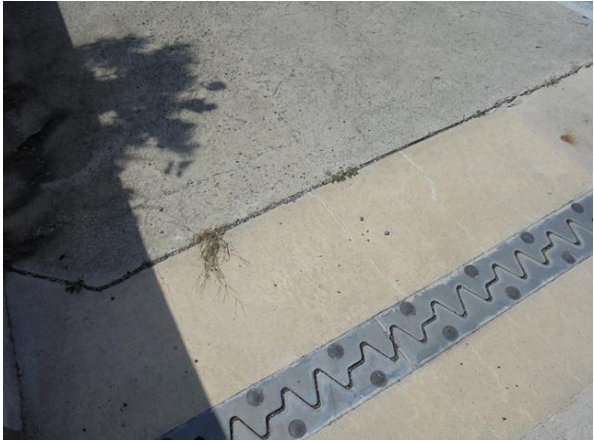
| 손상현황 | • A2 후타재 균열(0.1mm/0.3m) | 손상현황 | • A2 후타재 균열(0.1mm/0.3m) |
| 원 인 | • 장기공용, 열화, 건조수축 등 | 원 인 | • 장기공용, 열화, 건조수축 등 |

| 조치방안 | • 표면처리 | 조치방안 | • 표면처리 |

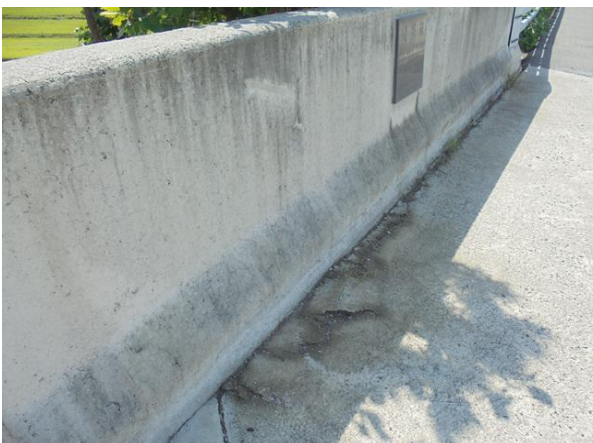
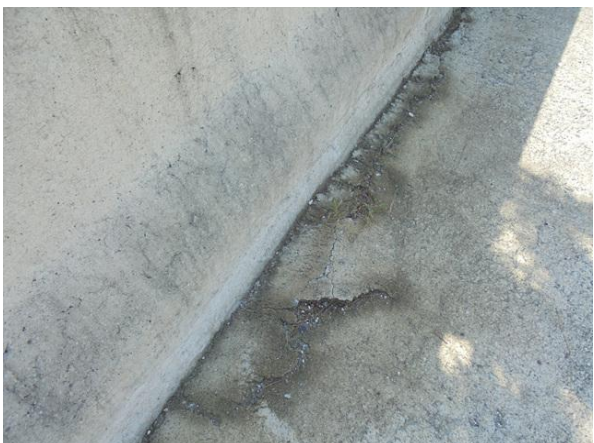
| 손상현황 | • S1 후타재 접속부 이격(8.0m) | 손상현황 | • S1 후타재 접속부 이격(8.0m) |
| 원 인 | • 시공 초기침하, 마감미흡 등 | 원 인 | • 시공 초기침하, 마감미흡 등 |

- 교면포장에서 발생한 접속도로 파손의 경우 장기공용, 중차량 반복통행 등에 의한 손상유추되며, 갓길측에 발생하여, 현재 차량에 주행성에 영향을 미치는 손상은 아니나 반복적인 동결융해로 인한 손상의 진전을 방지하기 위하여 내구성확보 차원의 단면보수 등의 보수를 실시하는 것이 바람직하다.
- 조사된 후타재 접속부 이격의 경우 시공 초기침하, 마감미흡 등에 의한 손상으로 유추되며, 현재 차량의 주행성에 커다란 영향을 미치는 손상은 아니나 지속적인 우수유입에 의한 이물질퇴적, 차량통행으로 인한 반복윤하중, 외부충격 등 복합적인 원인으로 2차손상 발생여부를 방지하고 내구성확보 차원의 실란트 시공 등의 보수를 실시하는 것이 바람직하다.

| 조치방안 | • 실란트 시공 | 조치방안 | • 실란트 시공 |

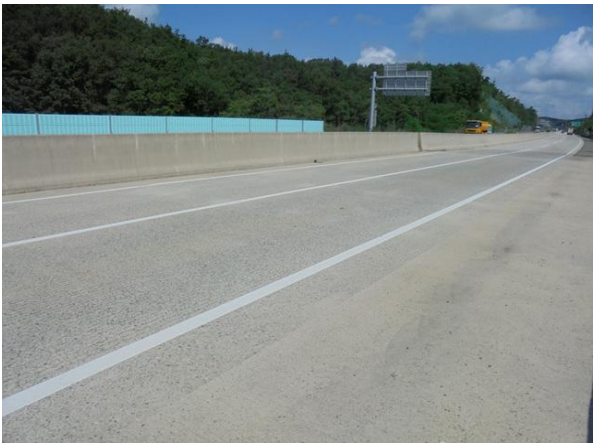
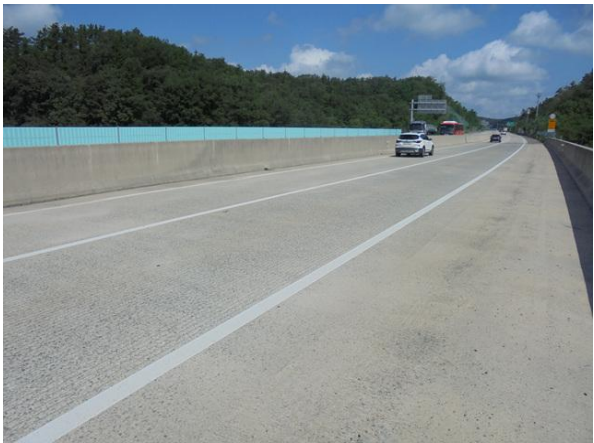
| 손상현황 | • S2 접속도로 파손(0.2m×2.0m) | 손상현황 | • S2 접속도로 파손(0.2m×2.0m) |
| 원 인 | • 장기공용, 중차량 반복통행 등 | 원 인 | • 장기공용, 중차량 반복통행 등 |

| 조치방안 | • 단면보수 | 조치방안 | • 단면보수 |

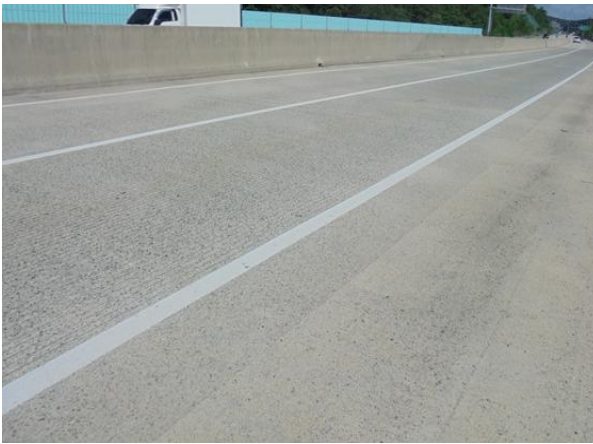
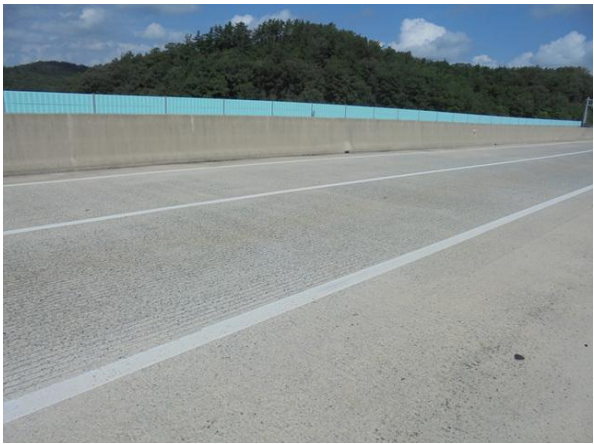
【사진 39.3.20】 교면포장 손상현황

| 손상현황 | • 상태현황 | 손상현황 | • 상태현황 |
| 원 인 | • - | 원 인 | • - |

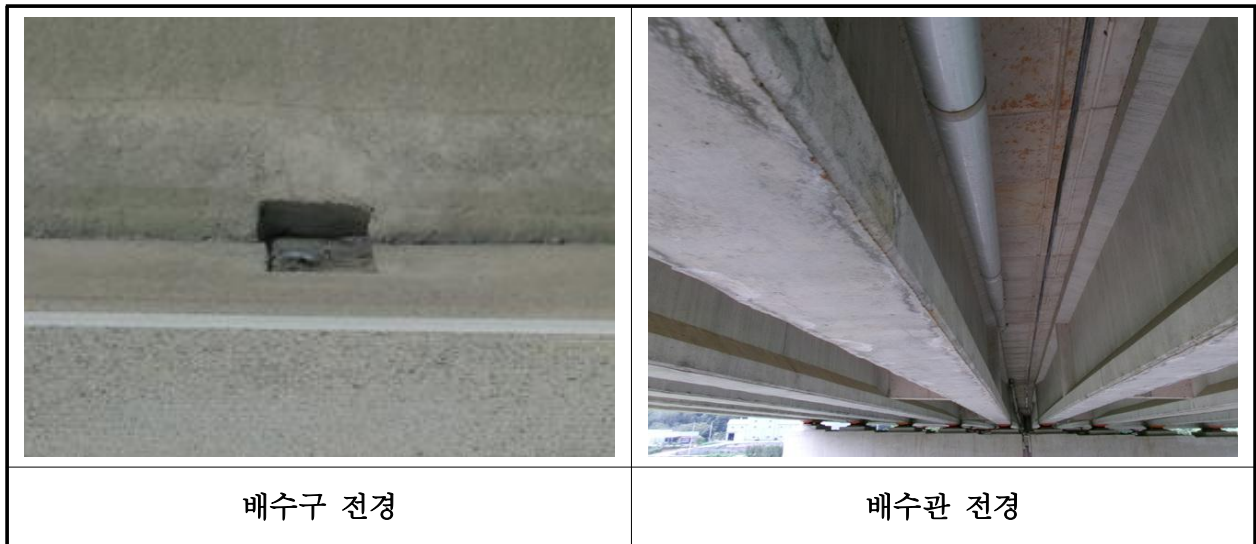
【사진 39.3.21】 배수시설 전경

- 배수시설에 대한 현장조사 결과, 손상이 없는 양호한 상태인 것으로 조사되었다.

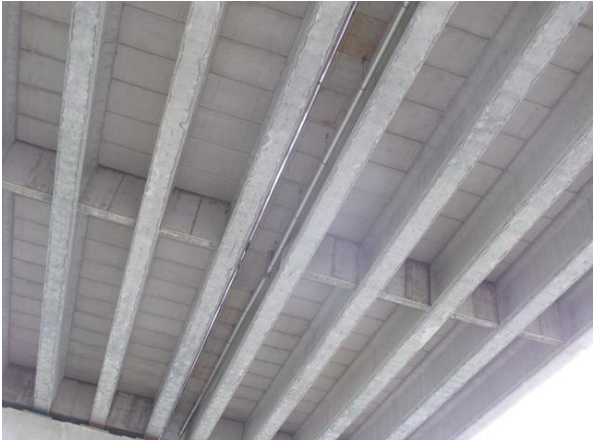
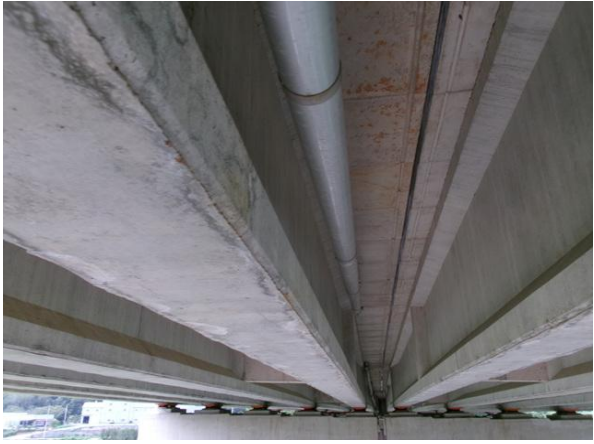
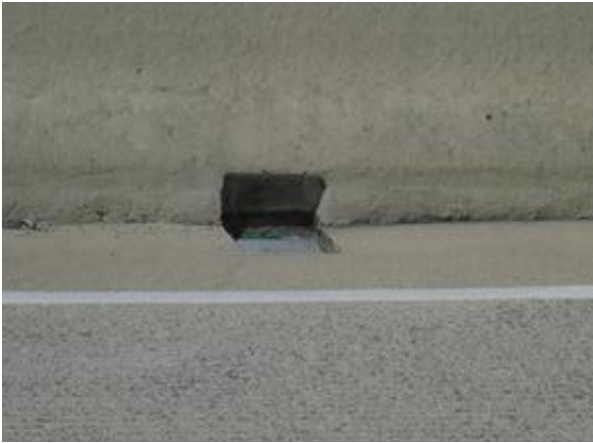
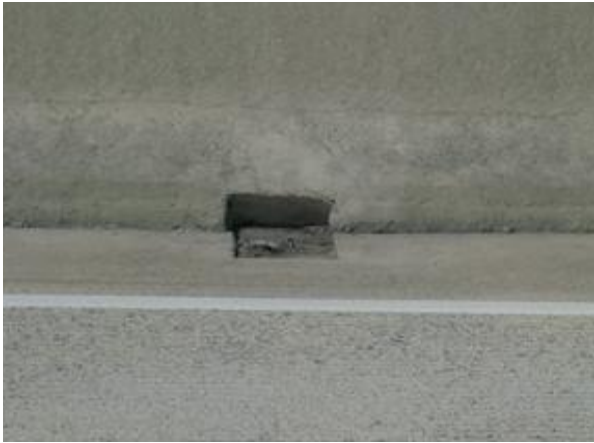
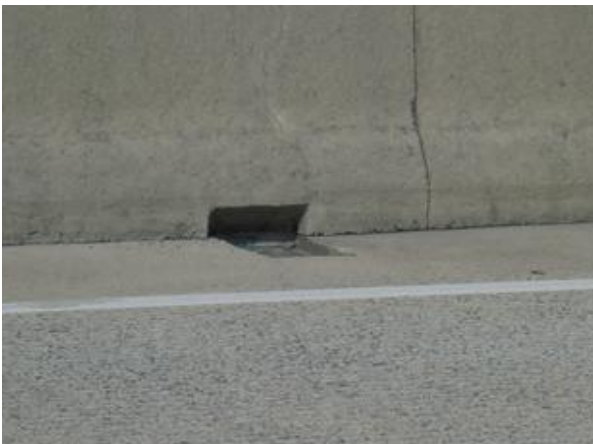
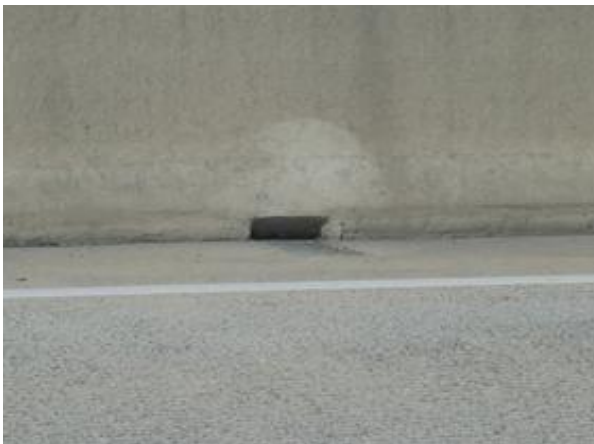
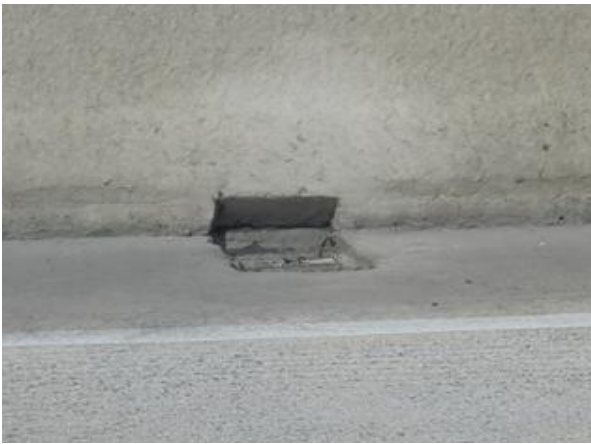
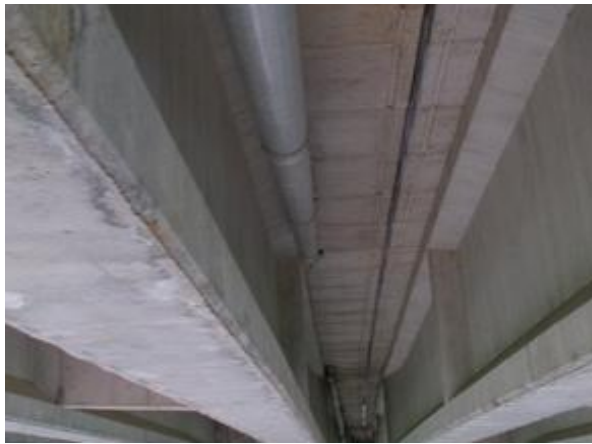
【사진 39.3.22】 배수시설 손상현황

- 배수시설은 기존 손상이 없는 양호한 상태이며, 금회 점검에서 신규 손상은 확인되지 않았다.

- 배수구 및 배수관의 경우 현재 손상이 없는 양호한 상태로, 배수시설의 경우 구조물의 원활한 배수기능 확보를 위한 주기적인 정비가 필요할 것으로 판단된다.

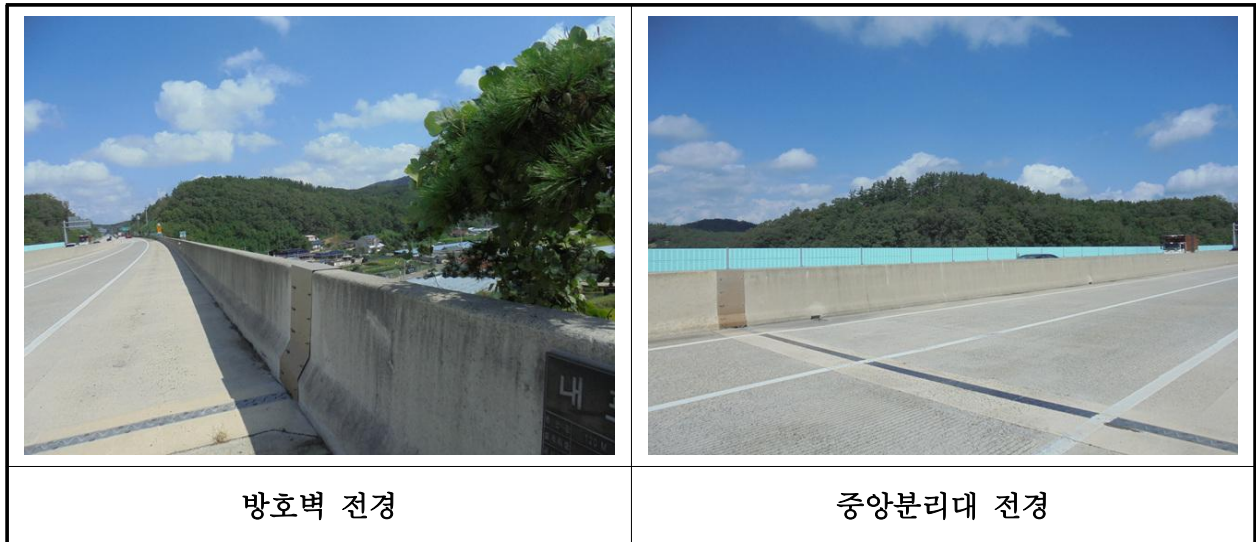
【사진 39.3.23】 방호벽 및 중앙분리대 전경

- 방호벽에 대한 현장조사 결과, 기존 손상인 균열(0.3mm이상), 백태 등의 손상이 확인되었으며, 금회 점검에서 별도의 신규 손상은 조사되지 않았다.

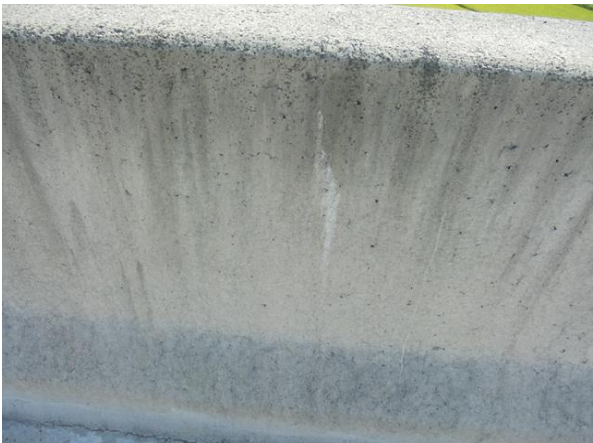
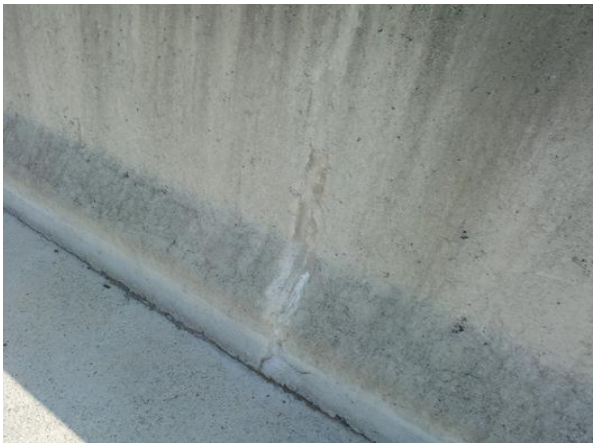
| 손상현황 | • S2 백태(0.2m×1.0m) | 손상현황 | • S2 백태(0.2m×1.0m) |
| 원 인 | • 습기흡착, 우수유입 등 | 원 인 | • 습기흡착, 우수유입 등 |

| 조치방안 | • 표면처리 | 조치방안 | • 표면처리 |

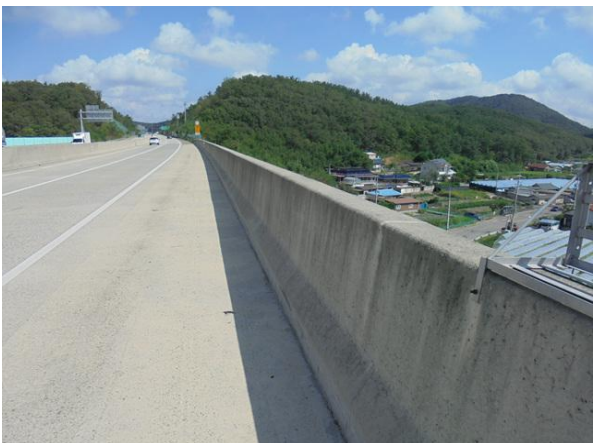
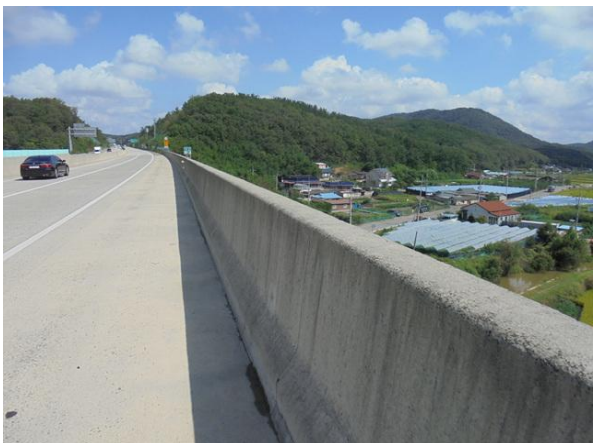
【사진 39.3.24】 방호벽 및 중앙분리대 손상현황

| 손상현황 | • 상태현황 | 손상현황 | • 상태현황 |
| 원 인 | • - | 원 인 | • - |

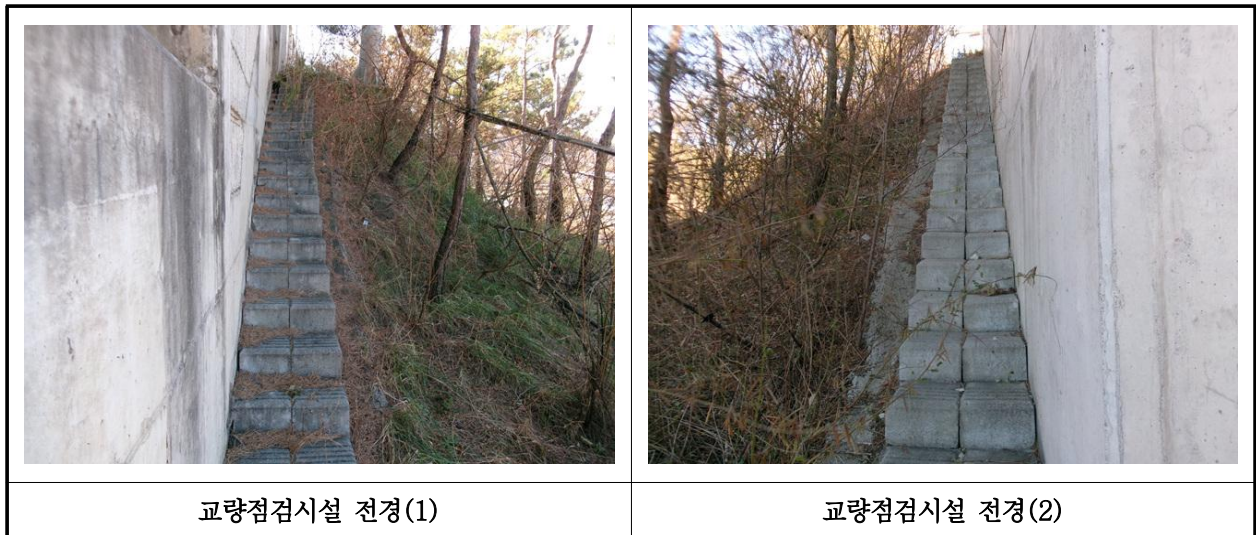
【사진 39.3.25】 교량 점검시설 전경

- 점검시설은 현재 손상이 없는 양호한 상태로 조사되었으나, 점검계단 주변에 식생이 산재하고 있는 상태로 확인되었다. 원활한 점검을 위하여, 주기적인 정비를 실시하고, 지속적인 점검을 통한 유지관리를 실시하는 것이 바람직하다고 판단된다.

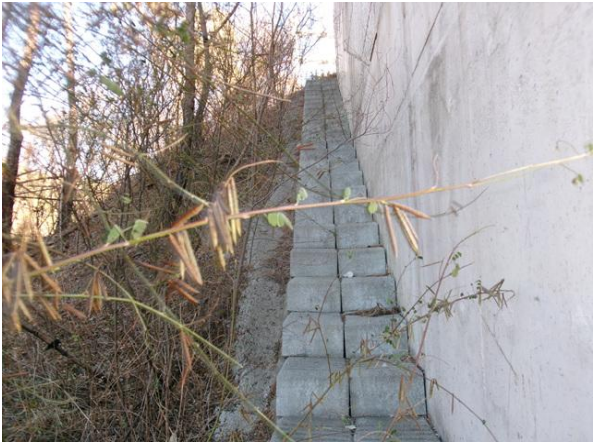
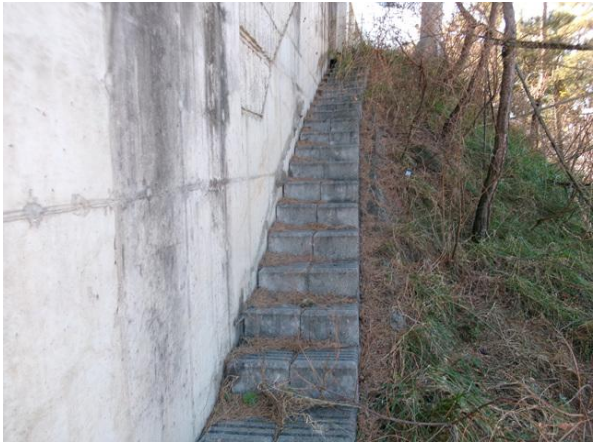
【사진 39.3.26】 교량 점검시설 손상현황

| 손상현황 | • 상태현황 | 손상현황 | • 상태현황 |

- 기존 점검에서 손상이 없는 양호한 상태로 확인되었으며, 금회 점검에서도 전반적으로 양호한 상태로 조사되었다.

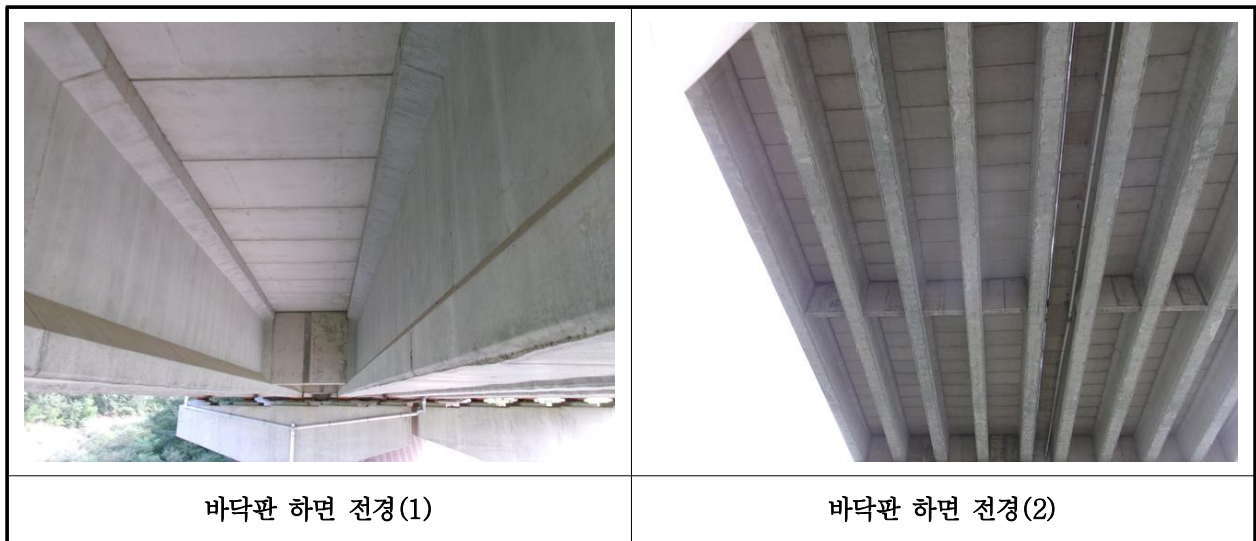
【사진 39.3.27】 바닥판하면 전경

- 바닥판 하면의 외관조사 결과, 기존 손상이 없는 양호한 상태로 확인되었으며, 금회 점검에서 신규 손상은 확인되지 않았다.

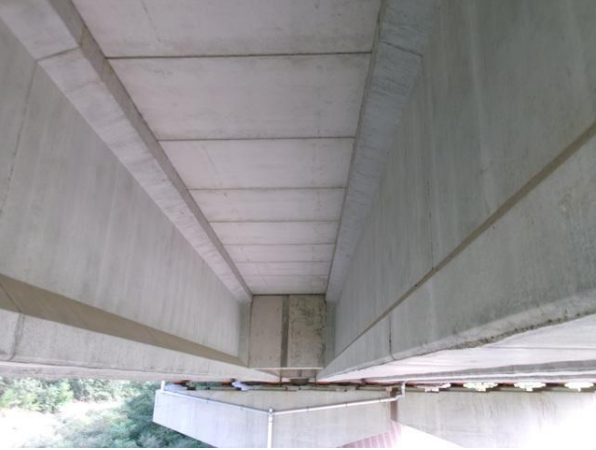
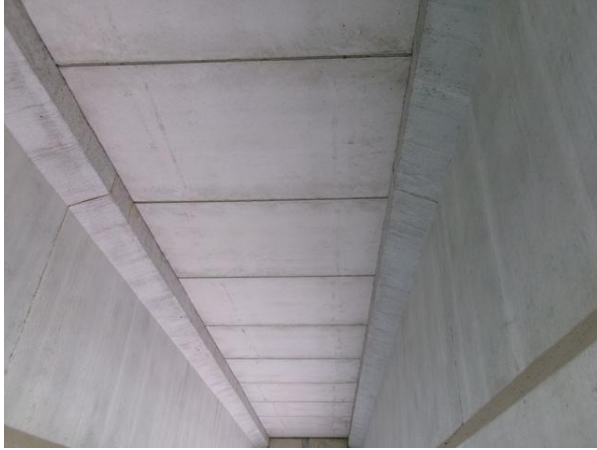
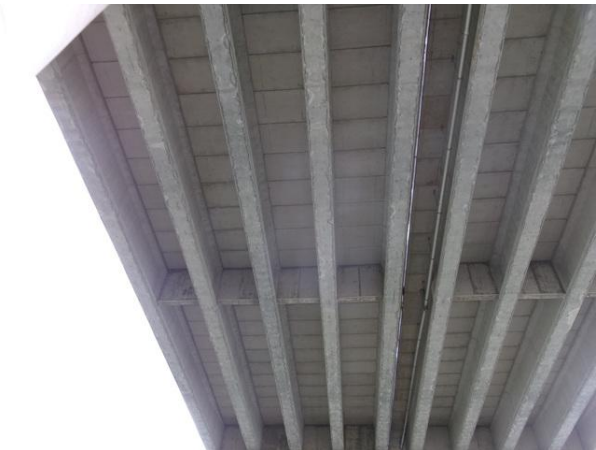
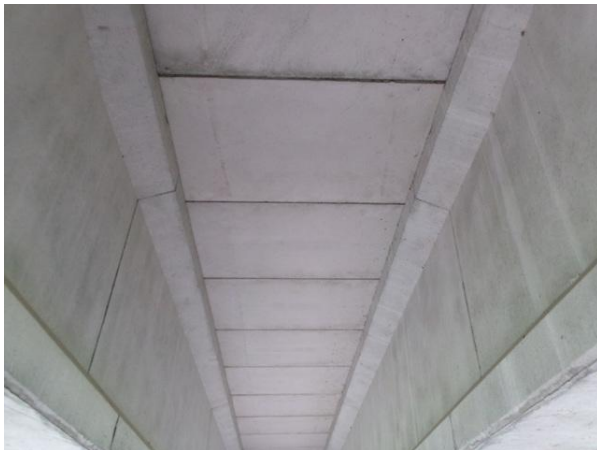
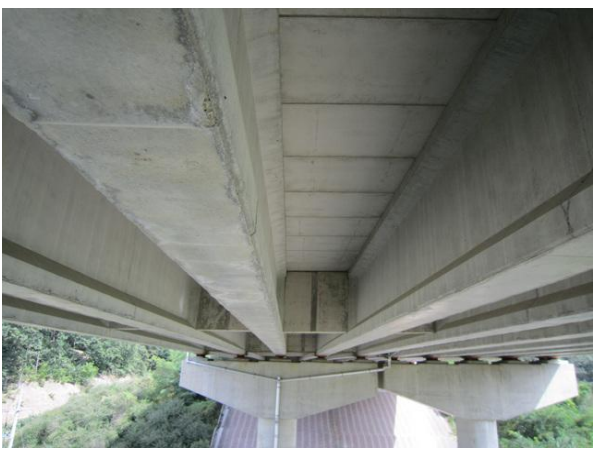
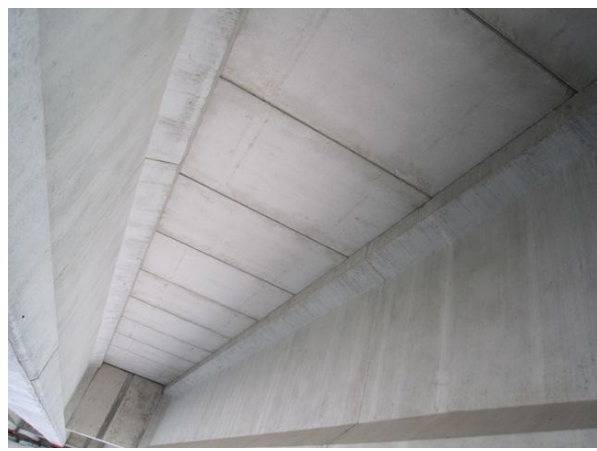
【사진 39.3.28】 바닥판하면 손상현황

- 기존 손상이 없는 양호한 상태로 확인되었으며, 금회 점검에서 신규 손상은 확인되지 않았다.

- 바닥판하면 외관조사 결과, 현재 손상이 없는 양호한 상태이나, 주기적인 점검을 통한 신규 손상의 발생여부 확인 등의 유지관리를 실시하는 것이 바람직하다.

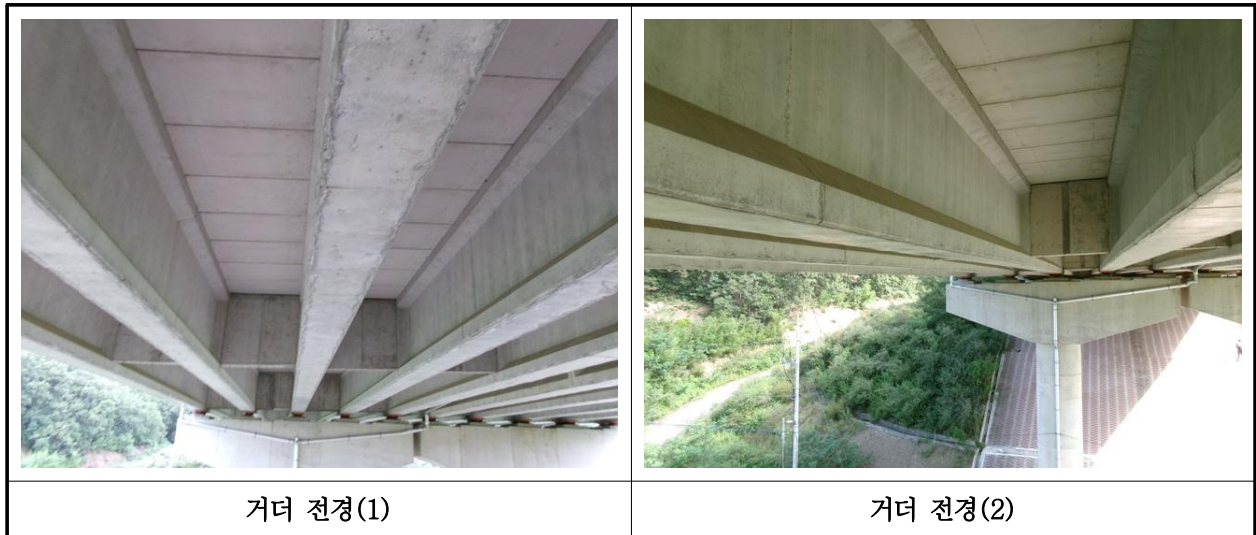
【사진 39.3.29】 거더 전경

- 거더에 대한 현장조사 결과, 전회 점검시 손상이 없는 양호한 상태로 확인되었으나, 금회 점검에서 신규 손상으로 파손이 조사되었다.

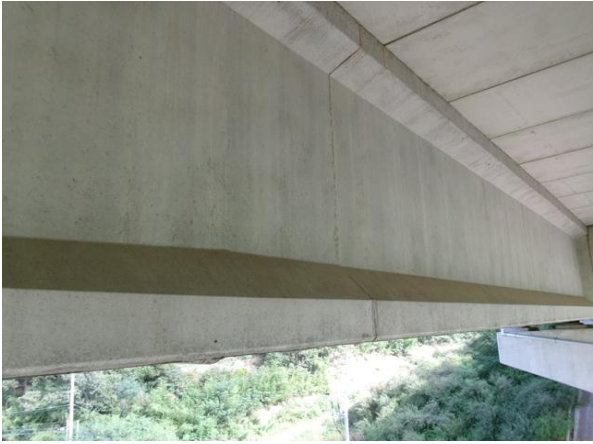
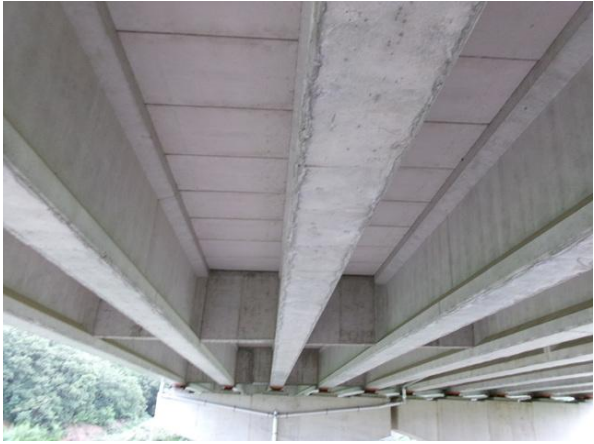
【사진 39.3.30】 거더 손상현황

| 손상현황 | • 상태현황 | 손상현황 | • 상태현황 |
| 원 인 | • - | 원 인 | • - |

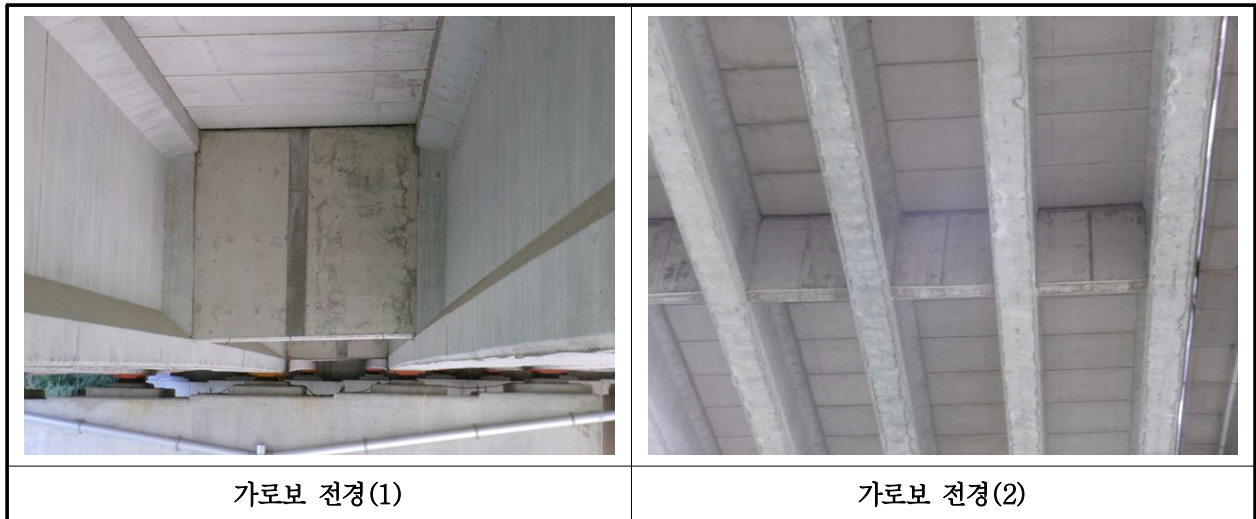
【사진 39.3.31】 가로보 전경

- 가로보 대한 현장조사 결과, 기존 손상이 없는 양호한 상태로 확인되었으며, 금회 점검에서 신규 손상은 확인되지 않았다.

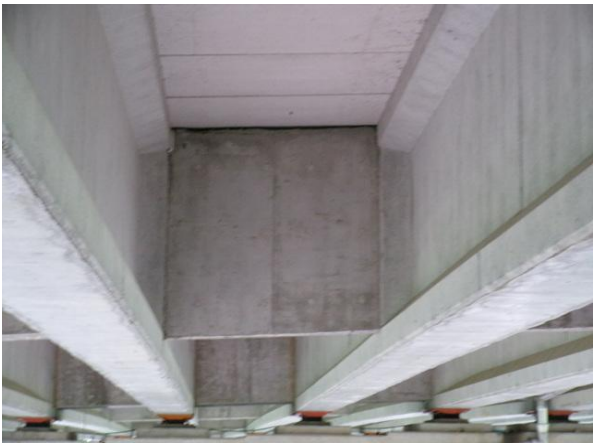
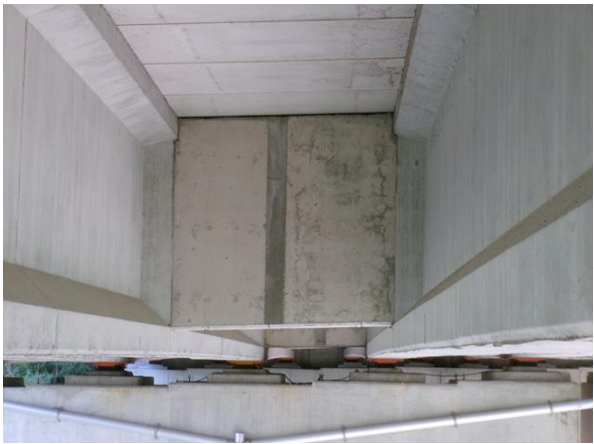
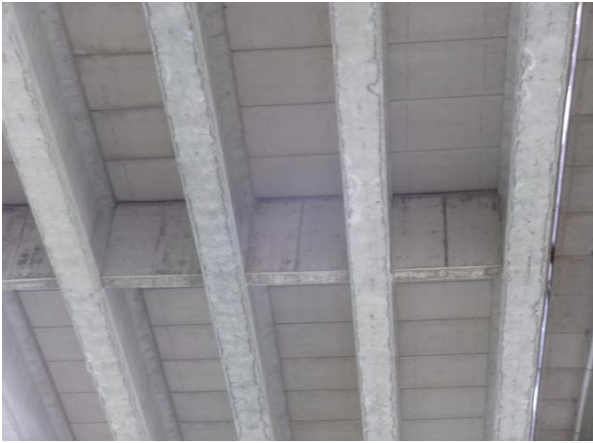
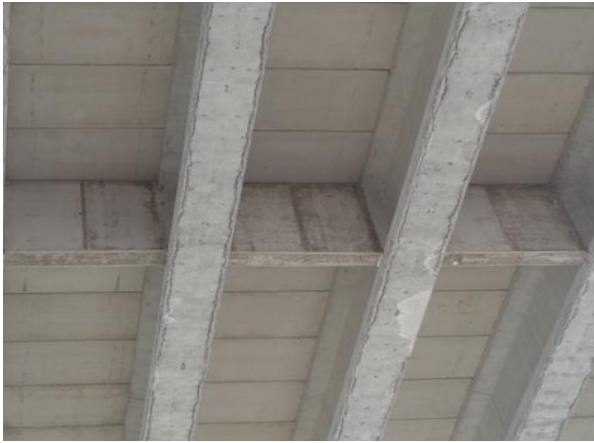
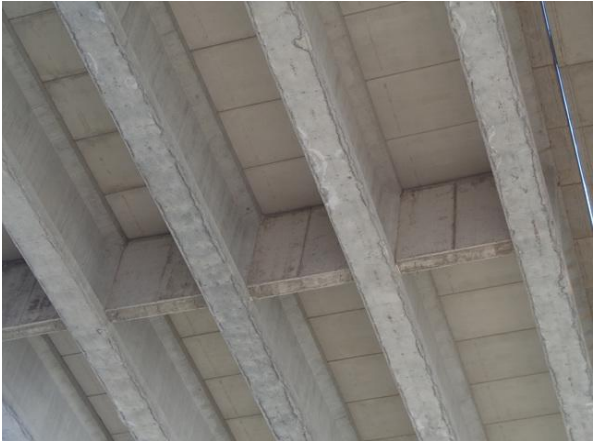
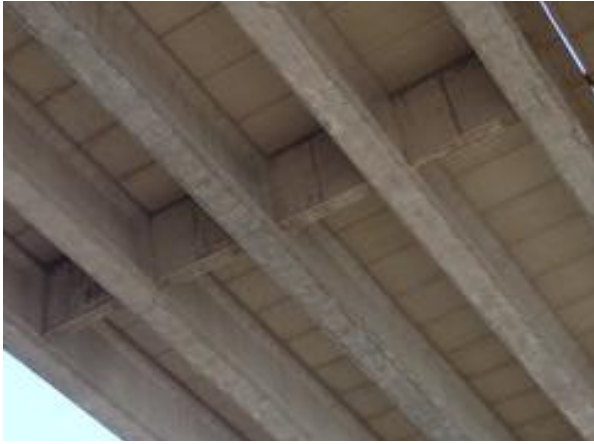
【사진 39.3.32】 가로보 손상현황

- 기존 손상이 없는 양호한 상태로 확인되었으며, 금회 점검에서 신규 손상은 확인되지 않았다.

- 가로보는 현재 손상이 없는 양호한 상태이나, 주기적인 점검을 통한 신규 손상의 발생여부 확인 등의 유지관리를 실시하는 것이 바람직하다.

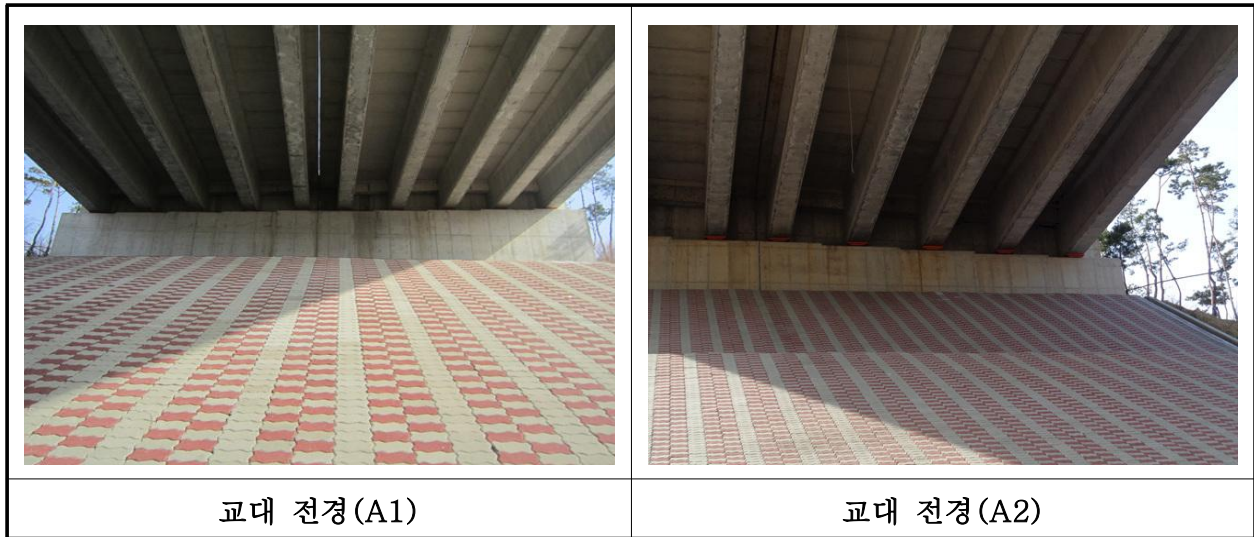
- 교대 A1, A2에 대한 외관조사 결과, 기존 손상인 균열(0.3mm미만), 박리, 실란트 파손, 누수 흔적 등의 손상이 확인되었으며, 금회 점검에서 신규 손상으로 체수 등이 조사되었다.

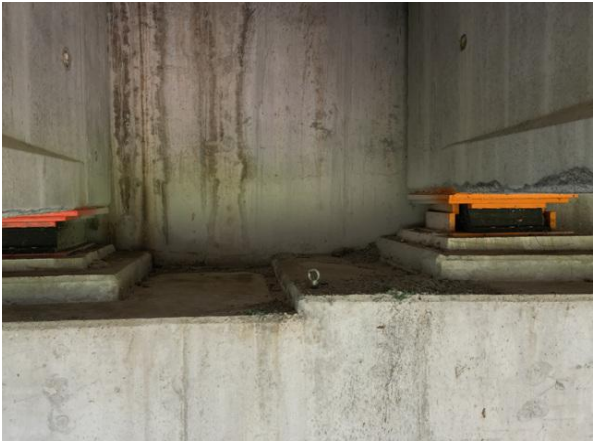
| 손상현황 | • A1 페콘크리트 퇴적(0.5m×1.0m) | 손상현황 | • A2 누수흔적(0.1m×2.0m) |
| 원 인 | • 시공초기 청소미흡 등 | 원 인 | • 신축이음부 누수 등 |

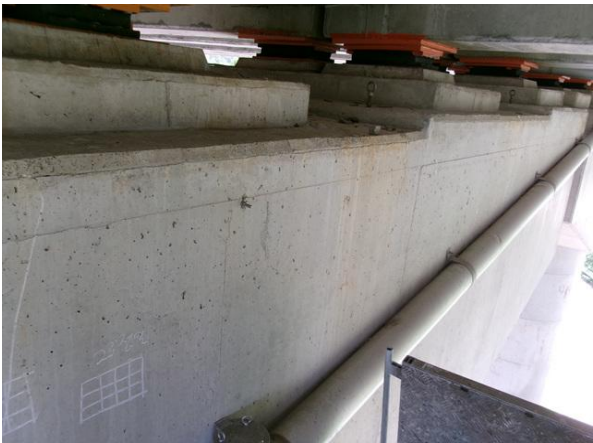
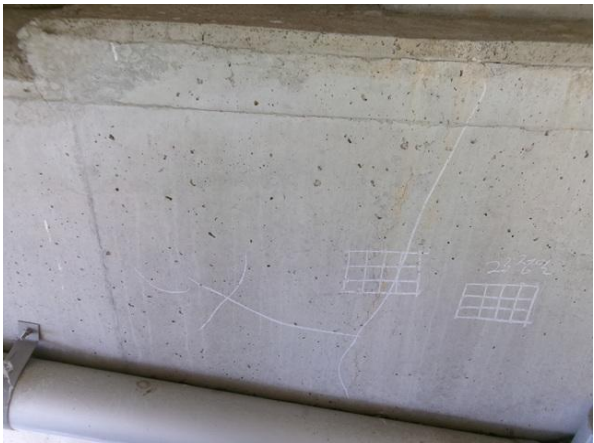
| 손상현황 | • P1 망상균열(8.0m×2.0m) | 손상현황 | • P1 망상균열(8.0m×2.0m) |
| 원 인 | • 건조수축, 온도변화, 거푸집 조기탈거 등 | 원 인 | • 건조수축, 온도변화, 거푸집 조기탈거 등 |

- 교각에 발생한 균열(0.3mm미만), 망상균열의 경우 건조수축 및 온도변화 등에 의한 손상으로 추정되며, 발생한 손상부의 구조적인 영향을 미치는 손상은 아니나 내구성확보 차원의 표면보수 등의 보수를 실시하는 것이 바람직하다.
- 조사된 표면박리의 경우 다짐미흡, 표면열화 등 복합적인 요인에 의한 손상으로 추정되며, 발생한 손상은 구조적인 영향을 미치는 손상은 아니나 내구성확보 차원의 단면보수 등의 보수를 실시하는 것이 바람직하다.

| 조치방안 | • 표면처리 | 조치방안 | • 표면처리 |

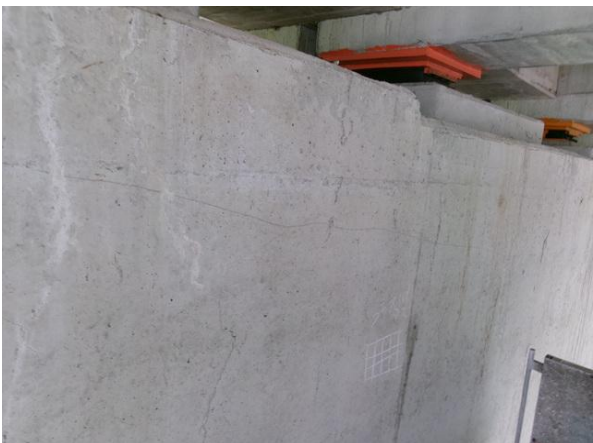
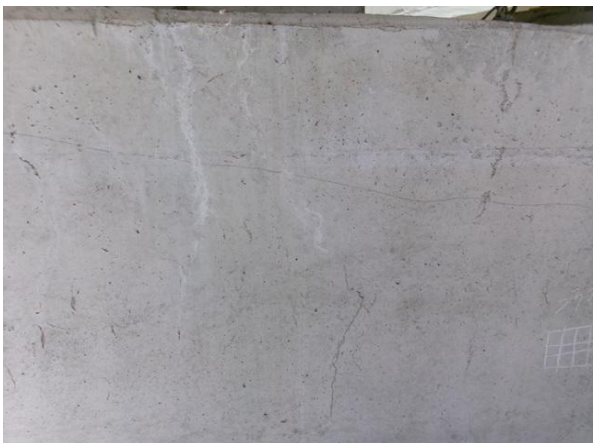
| 손상현황 | • P2 망상균열(2.0m×2.0m) | 손상현황 | • P2 망상균열(2.0m×2.0m) |
| 원 인 | • 건조수축, 온도변화, 거푸집 조기탈거 등 | 원 인 | • 건조수축, 온도변화, 거푸집 조기탈거 등 |

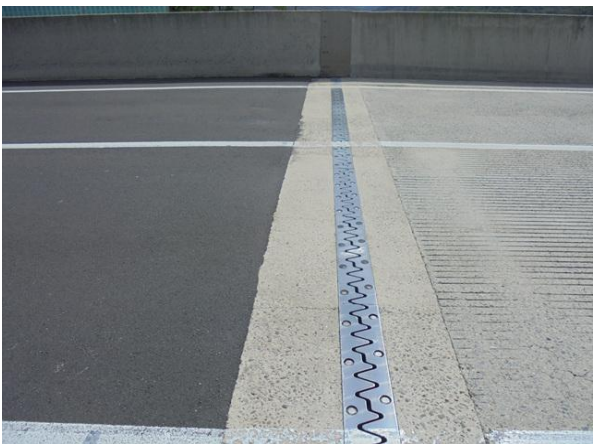
| 손상현황 | • A1 후타재 균열(0.2mm/0.5m) | 손상현황 | • A1 후타재 균열(0.2mm/0.5m) |
| 원 인 | • 장기공용, 열화, 건조수축 등 | 원 인 | • 장기공용, 열화, 건조수축 등 |

- 신축이음에서 조사된 후타재 균열(0.3mm미만)의 경우 차량 통행하중 및 충격, 콘크리트 열화 등으로 인한 손상으로 판단되며, 점검시기에 차량의 통행에 영향을 미칠만한 손상은 아니나 내구성확보 차원의 표면처리 등의 보수를 실시하는 것이 바람직하다.
- 조사된 차수판 변형의 경우 외부충격에 의한 손상으로 정비 등의 보수를 실시하는 것이 바람직하다.

| 조치방안 | • 표면처리 | 조치방안 | • 표면처리 |

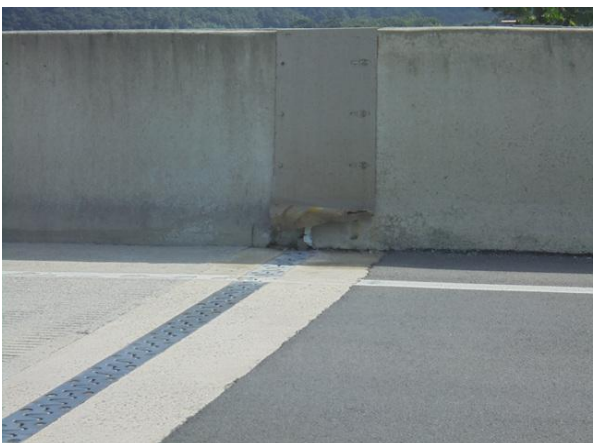
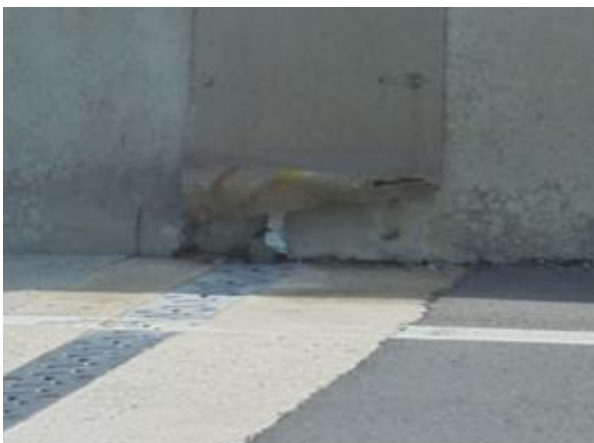
| 손상현황 | • A2 차수판 변형(1EA) | 손상현황 | • A2 차수판 변형(1EA) |
| 원 인 | • 장기공용, 차량윤하중, 외부충격 등 | 원 인 | • 장기공용, 차량윤하중, 외부충격 등 |

| 조치방안 | • 정비 | 조치방안 | • 정비 |

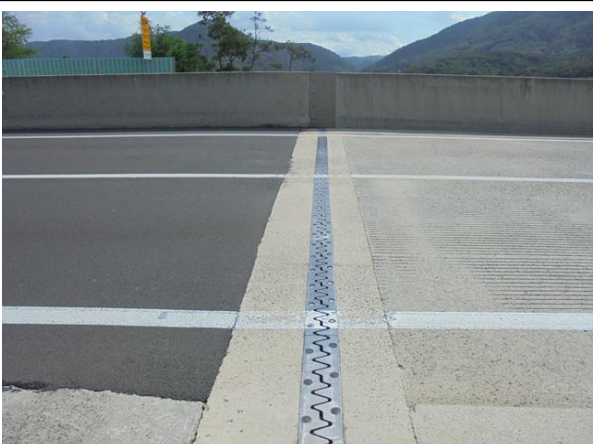
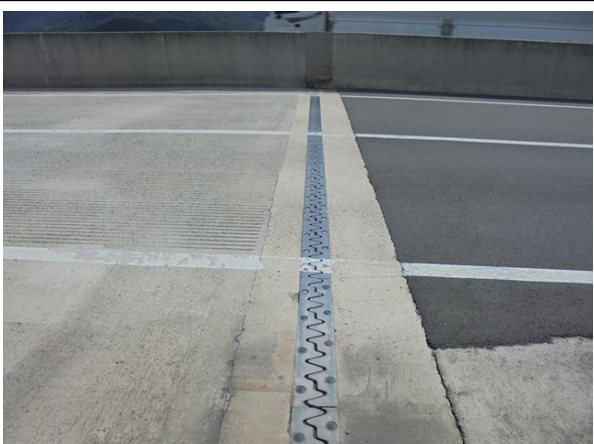
| 손상현황 | • A1 본체 상태현황 | 손상현황 | • A2 본체 상태현황 |

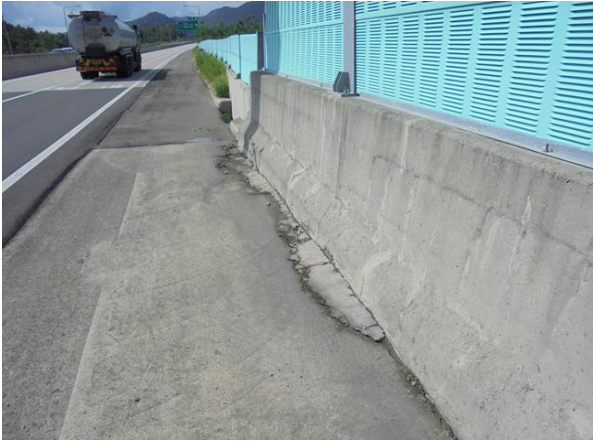
| 손상현황 | • S4 접속 슬래브 파손(4.0m×0.3m) | 손상현황 | • S4 접속 슬래브 파손(4.0m×0.3m) |
| 원 인 | • 시공초기 침하, 마감미흡 등 | 원 인 | • 시공초기 침하, 마감미흡 등 |

- 교면포장에 조사된 포장 망상균열은 장기공용, 건조수축, 중차량 반복통행 등의 복합적인 원인으로 인한 손상으로 판단되며, 차량의 주행성 확보를 위해 표면처리 등의 조치가 필요하다고 판단된다.
- 조사된 접속 슬래브 파손의 경우 시공초기 침하, 마감미흡 등에 의한 손상으로 유추되며, 차량의 주행성에 영향을 미치는 손상은 아니나 내구성확보 차원의 단면보수 등의 보수를 실시하는 것이 바람직하다.
