## **39. 내포교**

## 39. 내포교

### 39.1 시설물의 개요

본 시설물은 경상북도 영천시 북안면 내포리(상주영천고속도로 93.083~93.203km)에 위치한 교량으로서 총 연장 180.0m, 폭 24.5m, 왕복 4차로로 시공되어 있다.

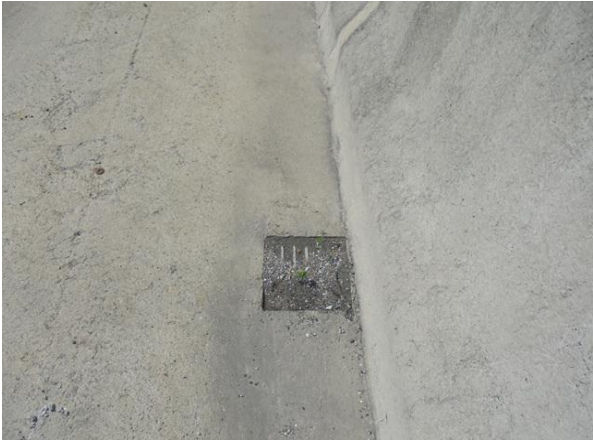
| 손상현황 | • S1 배수구 막힘(1EA) | 손상현황 | • S2 배수구 막힘(1EA) |
| 원 인 | • 장기공용 등 | 원 인 | • 장기공용 등 |

- 배수시설에서 조사된 배수구 막힘은 장기공용 등에 의한 손상으로 배수시설의 원활한 배수 기능을 위해 정기적인 청소가 필요하다고 판단된다.

| 조치방안 | • 정비 | 조치방안 | • 정비 |

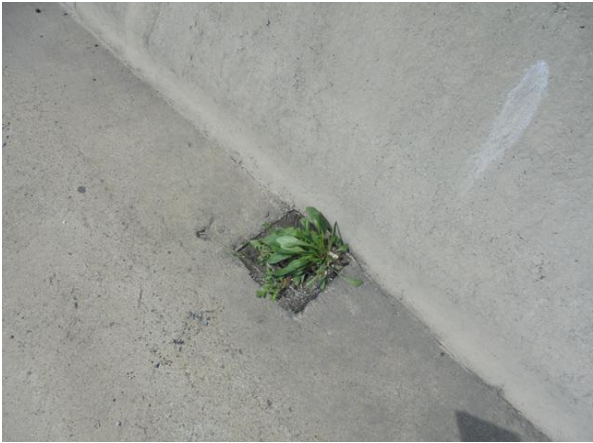
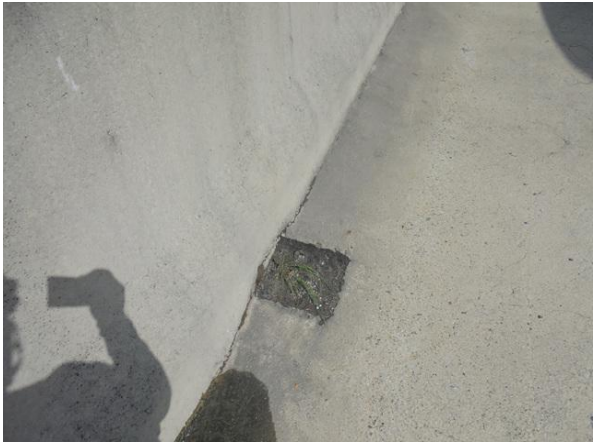
| 손상현황 | • S3 배수구 막힘(1EA) | 손상현황 | • S3 배수구 막힘(1EA) |
| 원 인 | • 장기공용 등 | 원 인 | • 장기공용 등 |

| 조치방안 | • 정비 | 조치방안 | • 정비 |

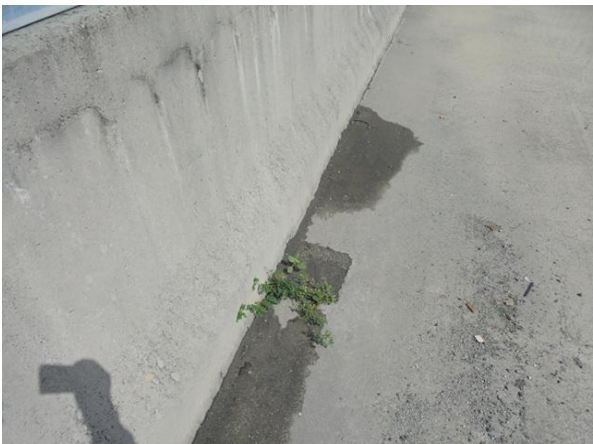
| 손상현황 | • S4 배수구 막힘(1EA) | 손상현황 | • S4 배수구 막힘(1EA) |
| 원 인 | • 장기공용 등 | 원 인 | • 장기공용 등 |

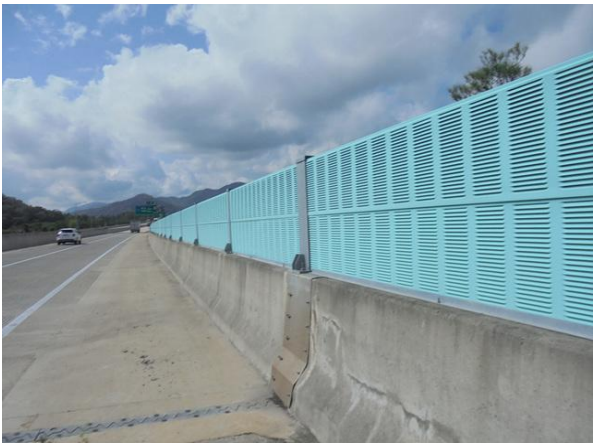
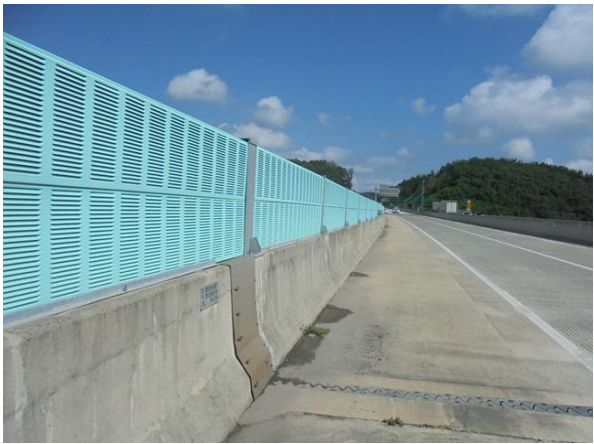
| 손상현황 | • 방호벽 및 증분대 상태현황 | 손상현황 | • 방호벽 및 증분대 상태현황 |

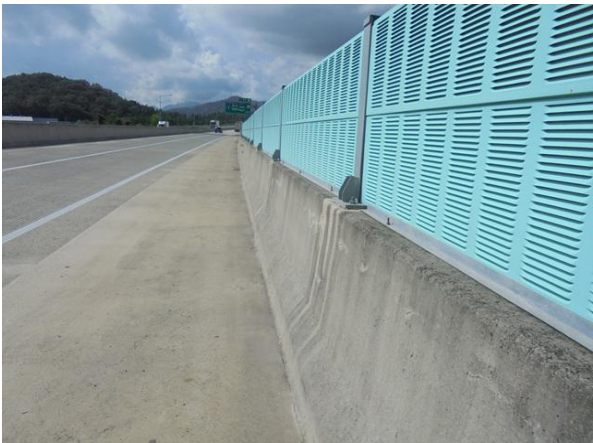
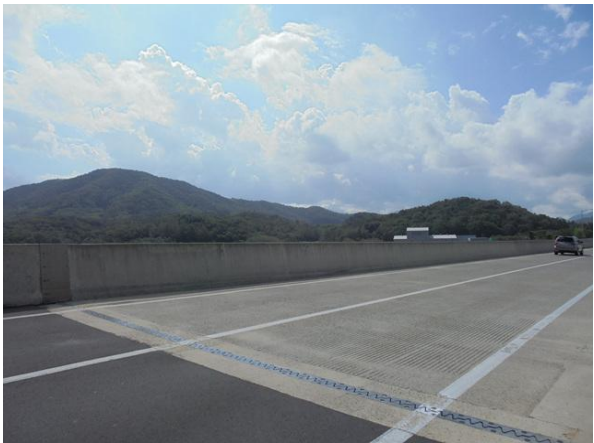
| 손상현황 | • 방호벽 및 증분대 상태현황 | 손상현황 | • 방호벽 및 증분대 상태현황 |

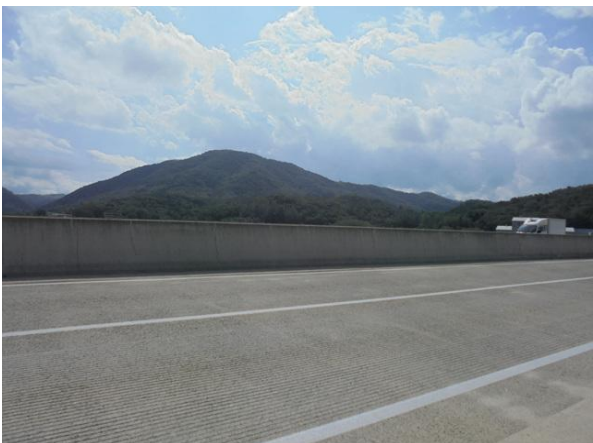
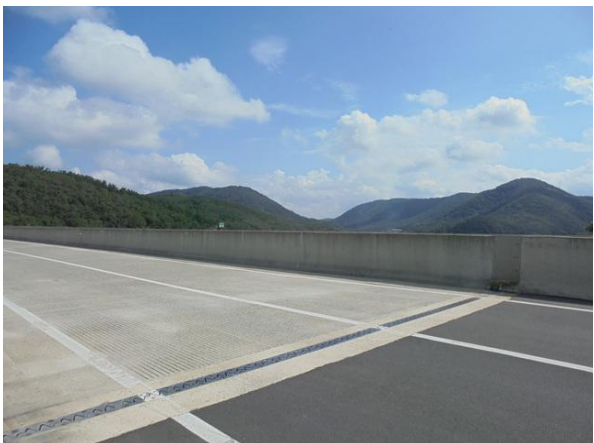
| 손상현황 | • 방호벽 및 증분대 상태현황 | 손상현황 | • 방호벽 및 증분대 상태현황 |

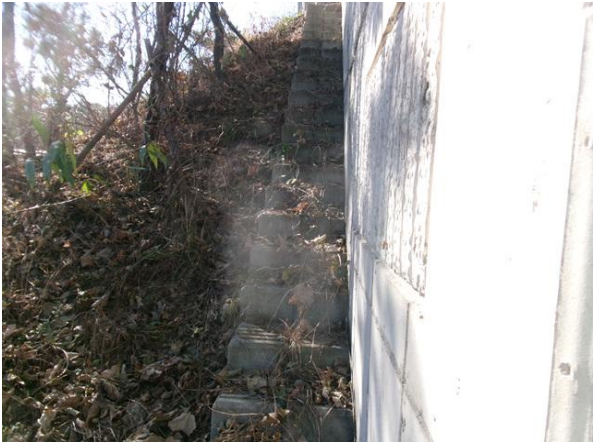
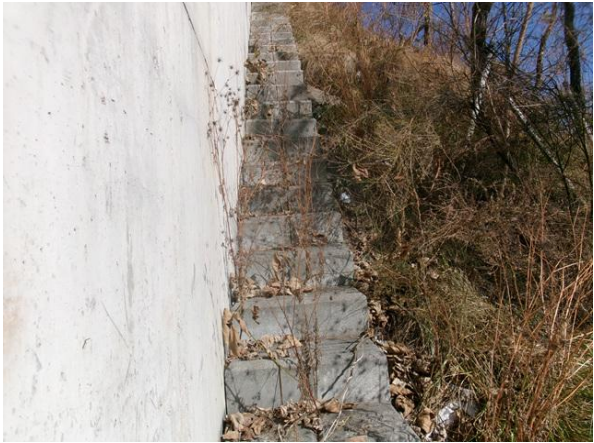
| 손상현황 | • 상태현황 | 손상현황 | • 상태현황 |

- 점검시설은 현재 손상이 없는 양호한 상태로 조사되었으나, 점검계단 주변에 식생이 산재하고 있는 상태로 확인되었다. 원활한 점검을 위하여, 주기적인 정비를 실시하고, 지속적인 점검을 통한 유지관리를 실시하는 것이 바람직하다고 판단된다.

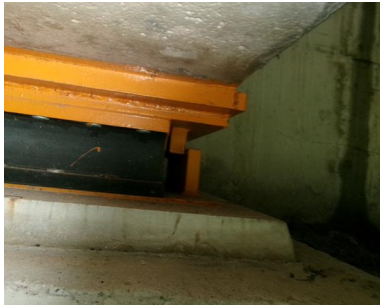
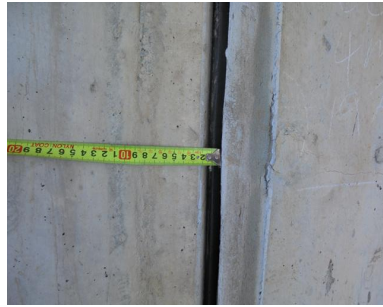
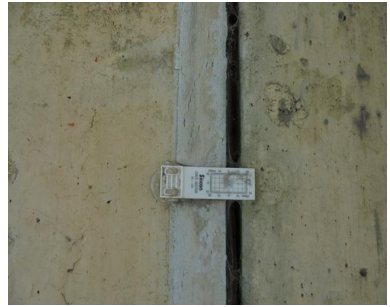
◎ 부재별 중점점검 손상

- ① 교량받침 스토퍼 간섭 - 추가 신규 손상 발생여부 확인, 진전 여부확인, 2차손상 발생여부 확인
- ② 교대 실란트 손상 - 추가 신규 손상 발생여부 확인, 진전 여부확인, 2차손상 발생여부 확인

- 교량받침에서 조사된 스톱퍼 간섭의 경우 시공미흡, 장기공용 등에 의한 손상으로 유추되며, 발생한 손상으로 인해 현재 무수축몰탈 및 받침콘크리트 등 주변부재에 손상이 발생하지 않은 것으로 확인되었다. 추후 주기적인 점검을 통한 주의관찰 후 손상의 추가 발생시 프리셋팅 등적절한 조치를 취하는 것이 바람직하다.
- 연단거리 측정 결과, 전 개소 모두 실측 연단거리가 계산 연단거리를 상회하고 있는 것으로 측정되어 설계기준을 만족하고 있는 것으로 검토되었다.
- 계산여유량과 실측여유량의 비교·검토결과 가동여유량이 충분한 것으로 조사되었으며, 교량 받침의 이탈 가능성은 없는 상태로 판단된다.
