## 40. 반정교

### 40.1 시설물의 개요

본 시설물은 경상북도 영천시 북안면 반계리(상주영천고속도로 93.728~94.093km)에 위치한 교량으로 총 연장 365.0m, 폭 24.3m로 시공되어 있다.

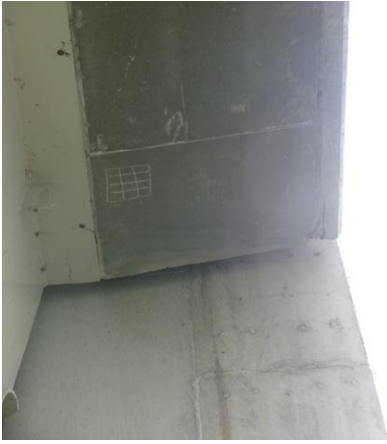
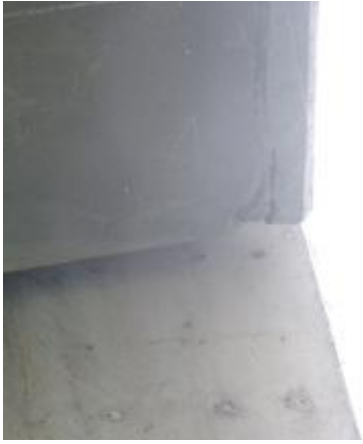
| 손상현황 | • S1 박락 및 철근노출(0.3m×0.5m) | 손상현황 | • S1 박락 및 철근노출(0.3m×0.5m) |
| 원 인 | • 시공미흡, 우수유입 동결융해 등 | 원 인 | • 시공미흡, 우수유입 동결융해 등 |

| 조치방안 | • 단면보수(방청) | 조치방안 | • 단면보수(방청) |

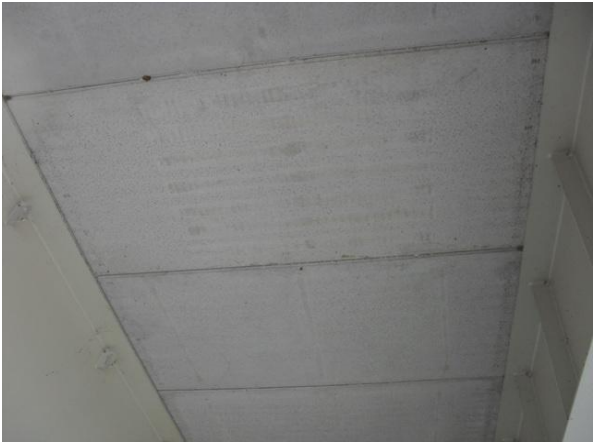
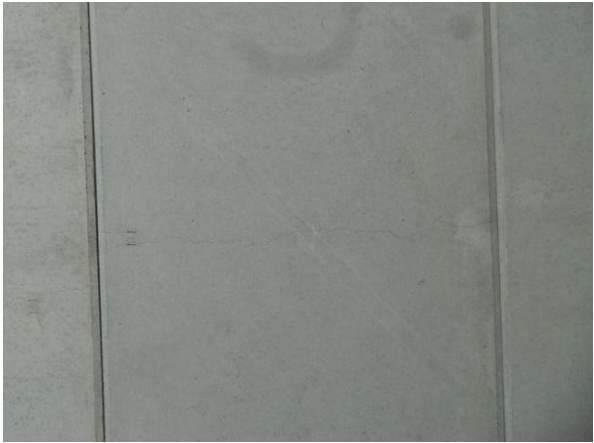
| 손상현황 | • S3 데크플레이트 균열(0.2mm/1.5m) | 손상현황 | • S3 데크플레이트 균열(0.2mm/1.5m) |
| 원 인 | • 건조수축, 거푸집 조기탈거 등 | 원 인 | • 건조수축, 거푸집 조기탈거 등 |

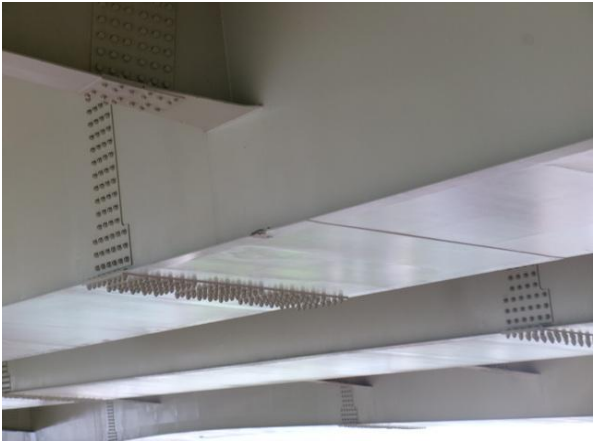
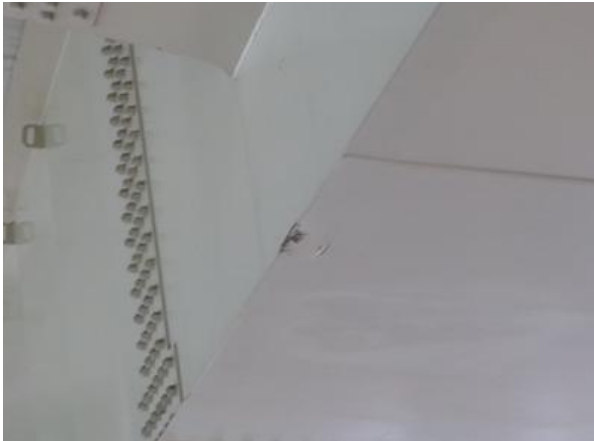
| 손상현황 | • S1-G2 거터외부 변형 및 도장박락(0.5m×1.0m) | 손상현황 | • S1-G2 거터외부 변형 및 도장박락(0.5m×1.0m) |
| 원 인 | • 외부충격, 열화, 마감미흡 등 | 원 인 | • 외부충격, 열화, 마감미흡 등 |

| 조치방안 | • 재도장 | 조치방안 | • 재도장 |

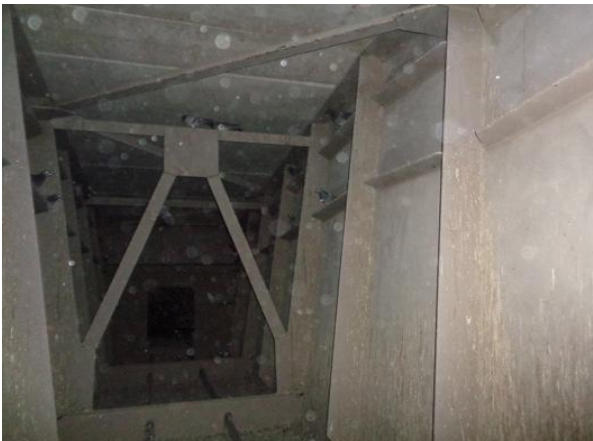
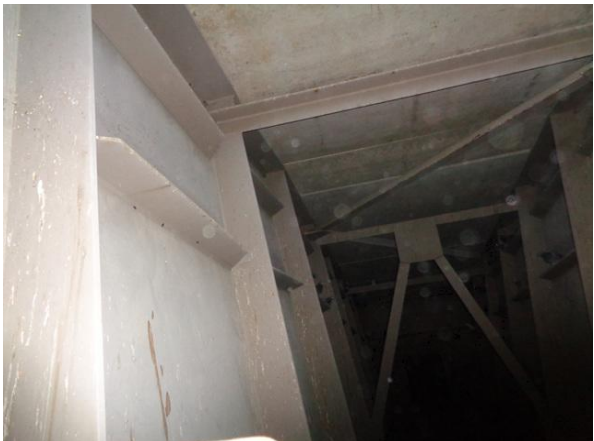
| 손상현황 | • 상태현황(거터내부) | 손상현황 | • 상태현황(거터내부) |

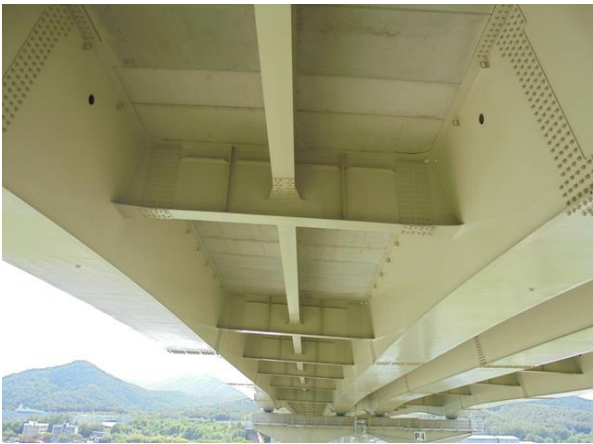
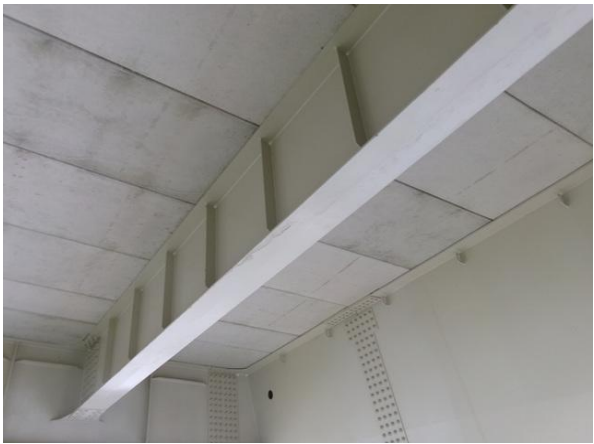
| 손상현황 | • 상태현황(가로보) | 손상현황 | • 상태현황(세로보) |

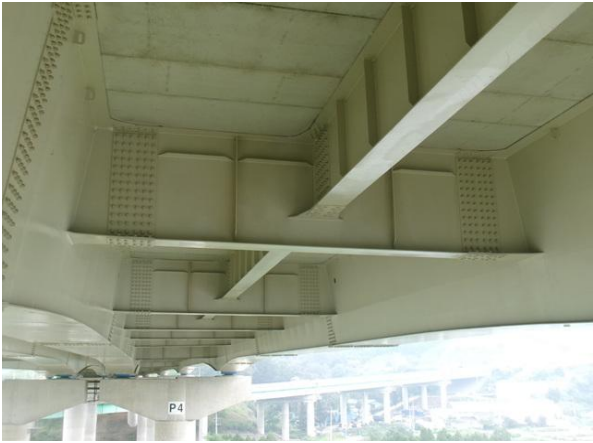
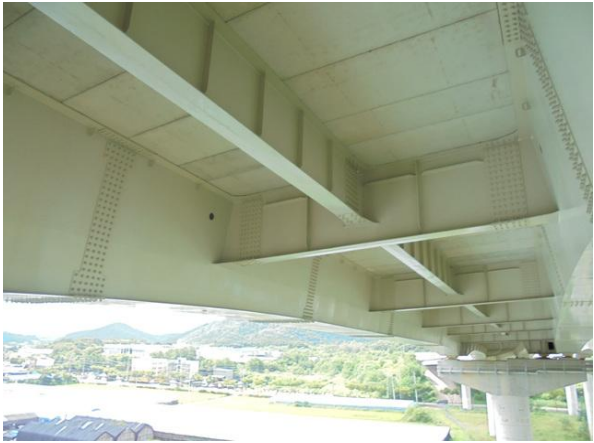
| 손상현황 | • 상태현황(가로보) | 손상현황 | • 상태현황(세로보) |

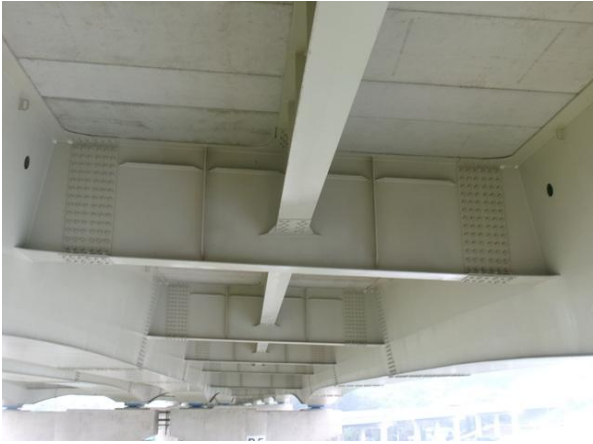
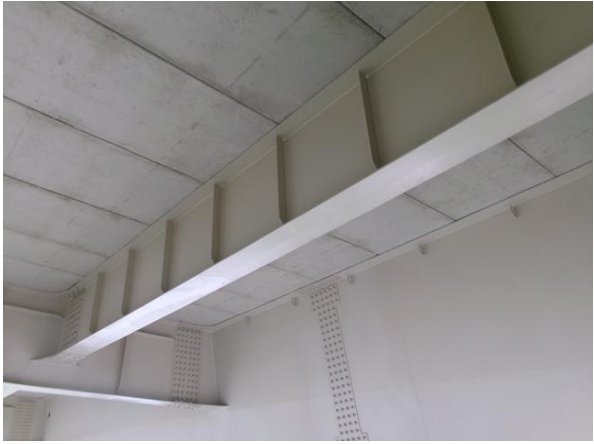
| 손상현황 | • 상태현황(가로보) | 손상현황 | • 상태현황(세로보) |

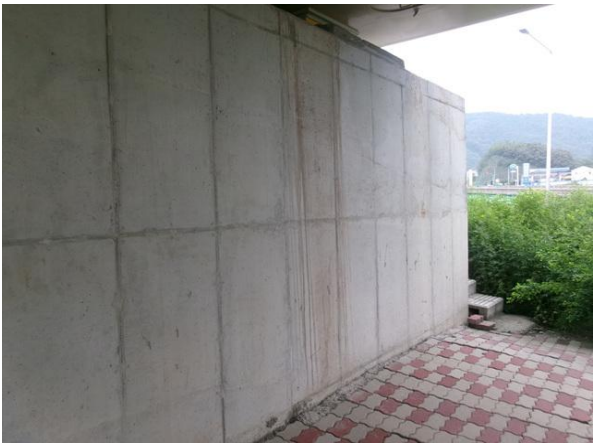
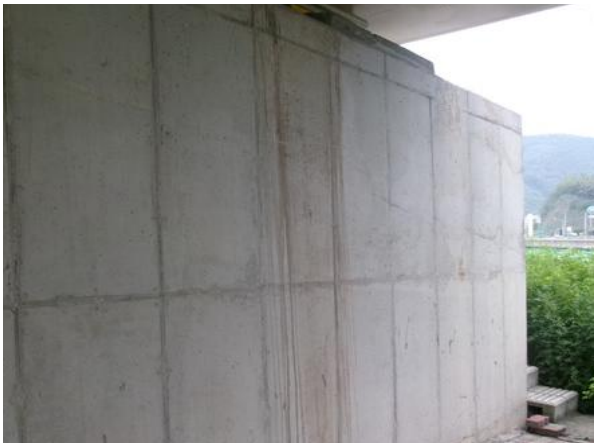
| 손상현황 | • A1 망상균열(10.0m×2.0m) | 손상현황 | • A1 망상균열(10.0m×2.0m) |
| 원 인 | • 건조수축, 거푸집 조기탈거 등 | 원 인 | • 건조수축, 거푸집 조기탈거 등 |

- 교대에서 조사된 망상균열은 초기 건조수축, 거푸집 조기탈거, 온도변화 등에 의한 균열로 구조적인 영향을 미치는 손상은 아니나 내구성확보 차원의 표면처리 등의 조치가 필요하다.
- 조사된 누수흔적의 경우 신축이음부를 통한 우수유입으로 인한 것으로 주기적인 점검을 통한 유지관리 후 손상의 진전시 신축이음과 연계한 보수가 요구된다.
- 조사된 실란트 이격의 경우 공용기간증가, 시공초기 침하 등에 의한 손상으로 유추되며, 구조적인 영향을 미치는 손상은 아니나 손상에 대한 실란트 재시공 등의 보수를 실시하고 손상의 재발생 여부를 확인하는 유지관리가 필요하다고 판단된다.

| 조치방안 | • 표면처리 | 조치방안 | • 표면처리 |

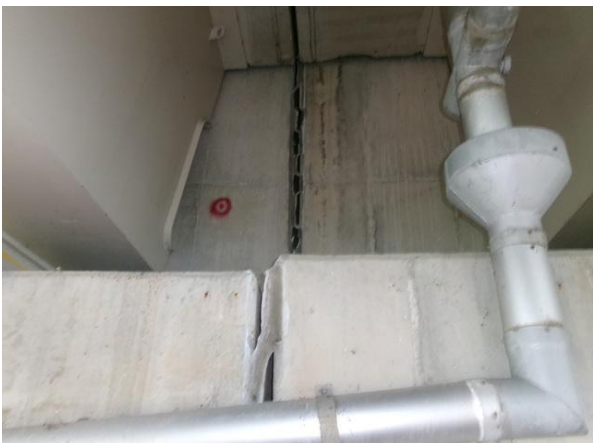
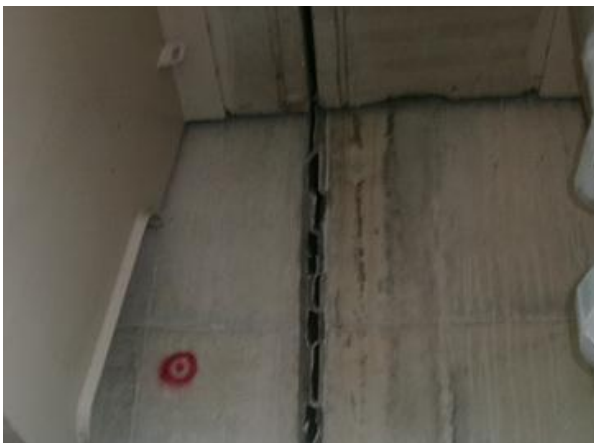
| 손상현황 | • A1 누수흔적(1.0m×2.0m) | 손상현황 | • A1 누수흔적(1.0m×2.0m) |
| 원 인 | • 신축이음부 우수유입 등 | 원 인 | • 신축이음부 우수유입 등 |

| 조치방안 | • 주의관찰 | 조치방안 | • 주의관찰 |

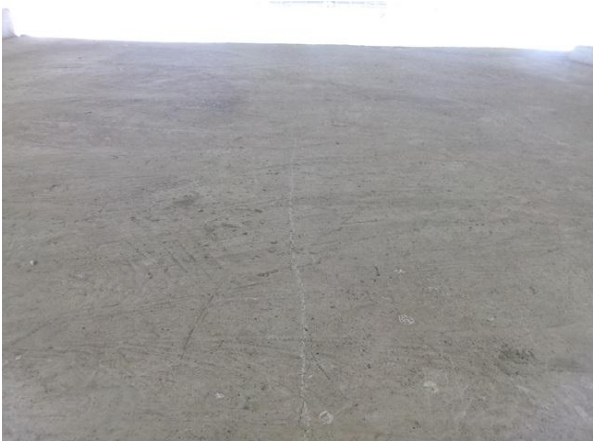
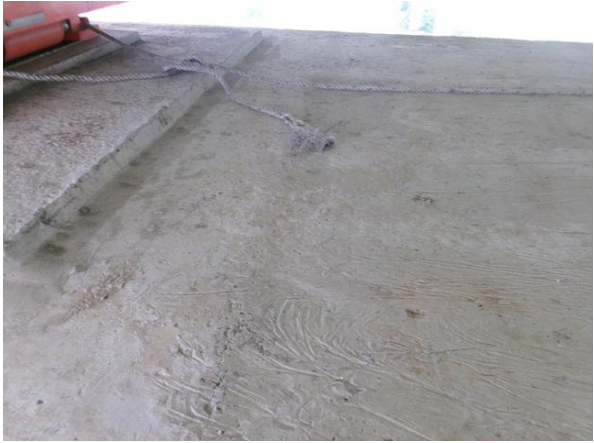
| 손상현황 | • P4 균열(0.1mm/1.0m) | 손상현황 | • P6 균열(0.2mm/2.5m) |
| 원 인 | • 건조수축, 온도변화, 거푸집 조기탈거 등 | 원 인 | • 건조수축, 온도변화, 거푸집 조기탈거 등 |

- 교각에서 조사된 균열(0.3mm미만), 망상균열, 표면열화의 경우 건조수축, 온도변화, 거푸집 조기 탈거, 배수관 누수 등의 복합적인 원인에 의한 비구조적인 균열로서 내구성확보 차원의 표면처리 등 적절한 보수를 실시하는 것이 바람직하다.
- 조사된 재료분리, 박리, 박락, 파손의 경우 시공미흡, 다짐불량, 외부충격, 점검로 설치 등에 의한 손상으로 판단되며, 구조적인 영향을 미치는 손상은 아니나 내구성확보 차원 및 점검자의 안전을 보장을 위한 단면보수 등 적절한 보수를 실시하는 것이 바람직하다.
- 조사된 폐콘크리트 퇴적의 경우 시공후 정리미흡에 의한 손상으로 정비 등의 보수가 요구된다.

| 조치방안 | • 표면처리 | 조치방안 | • 표면처리 |

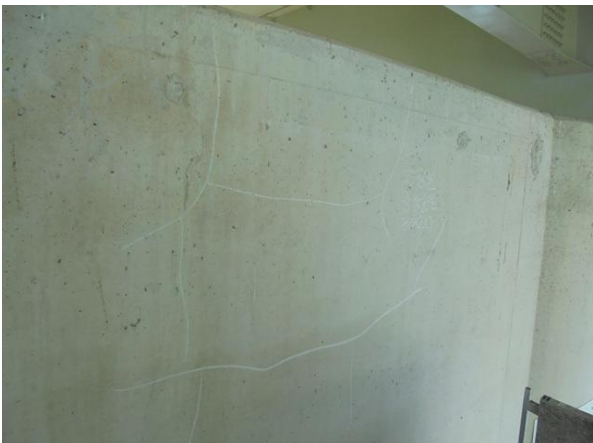
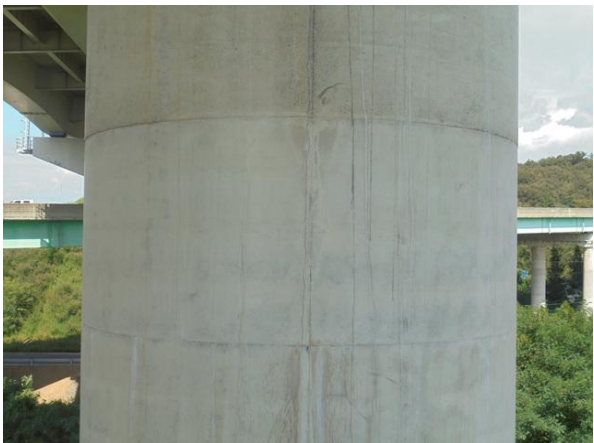
| 손상현황 | • P6 망상균열(2.0m×8.0m) | 손상현황 | • P3 망상균열(6.0m×2.0m) |
| 원 인 | • 건조수축, 온도변화, 거푸집 조기탈거 등 | 원 인 | • 건조수축, 온도변화, 거푸집 조기탈거 등 |

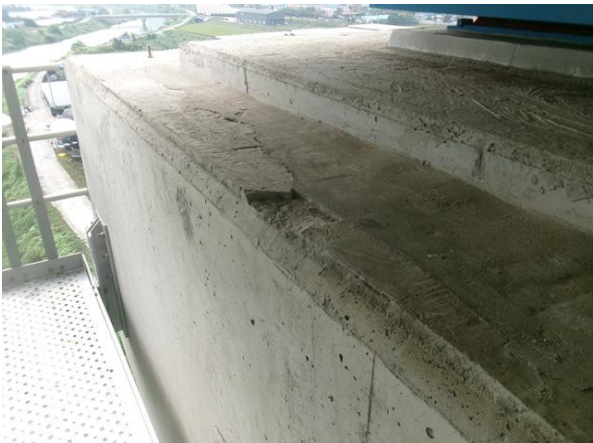
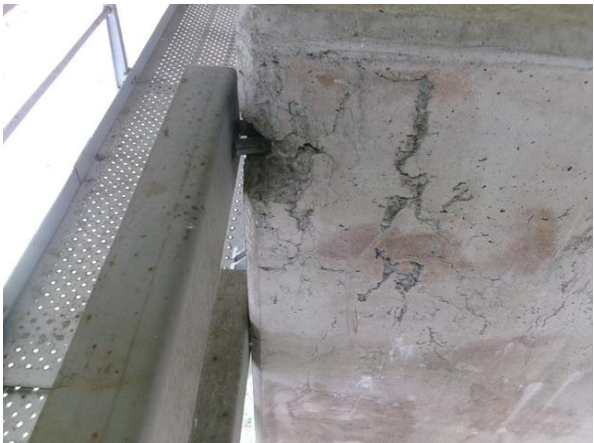
| 손상현황 | • P5 재료분리(2.0m×1.0m) | 손상현황 | • P3 박리(0.3m×0.3m) |
| 원 인 | • 다짐부족, 거푸집 조기탈거 등 | 원 인 | • 시공미흡, 다짐부족, 점검로 설치 등 |

| 조치방안 | • 단면보수 | 조치방안 | • 단면보수 |

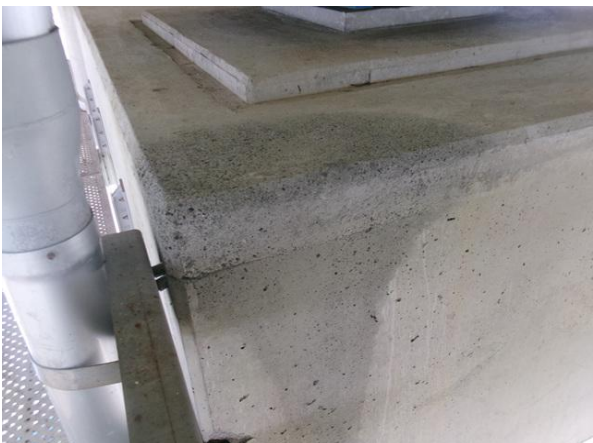
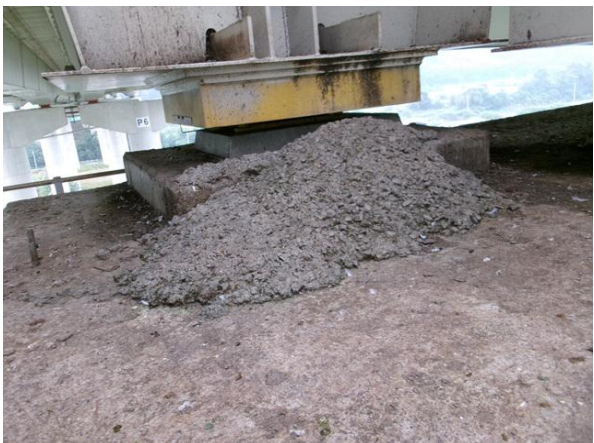
| 손상현황 | • P5 박락(0.1m×0.2m) | 손상현황 | • P5 파손(0.2m×0.3m) |
| 원 인 | • 시공미흡, 다짐부족, 열화 등 | 원 인 | • 시공미흡, 다짐부족, 점검로 설치 등 |

| 조치방안 | • 단면보수 | 조치방안 | • 단면보수 |

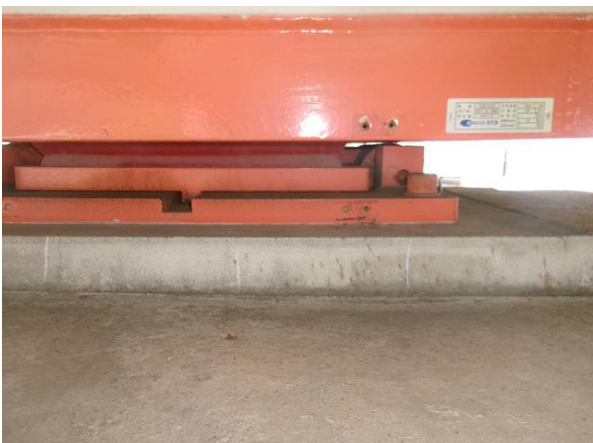
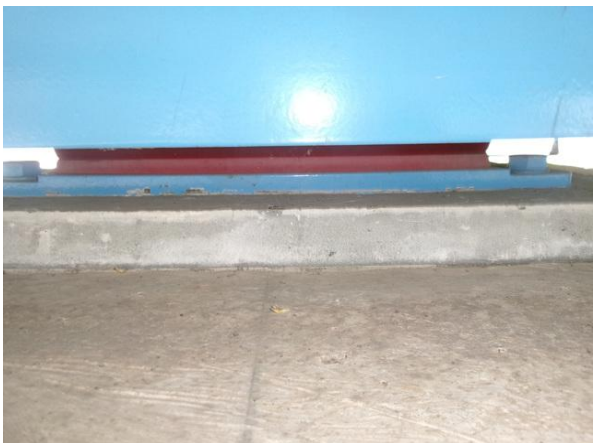
| 손상현황 | • P1-sh2 균열(0.1mm/0.2m) | 손상현황 | • P2-sh2 균열(0.1mm/0.2m) |
| 원 인 | • 건조수축, 온도변화, 거푸집 조기탈거 등 | 원 인 | • 건조수축, 온도변화, 거푸집 조기탈거 등 |

- 교량받침에서 조사된 무수축물탈 균열(0.3mm미만), 받침콘크리트 균열(0.3mm미만)은 건조수축, 온도변화, 거푸집 조기탈거 등의 복합적인 원인에 의한 비구조적 소수의 미세균열로서 내구성확보 차원의 표면처리 등의 적절한 보수를 실시하는 것이 바람직하다.

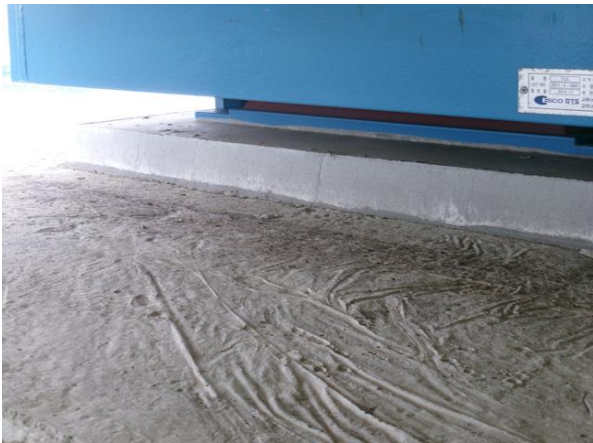
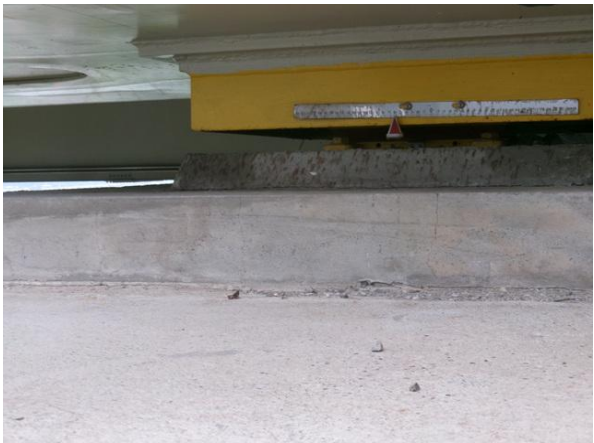
| 손상현황 | • P3-sh2 균열(0.1mm/0.2m) | 손상현황 | • P4-sh1 균열(0.1mm/0.2m) |
| 원 인 | • 건조수축, 온도변화, 거푸집 조기탈거 등 | 원 인 | • 건조수축, 온도변화, 거푸집 조기탈거 등 |

| 조치방안 | • 표면처리 | 조치방안 | • 표면처리 |

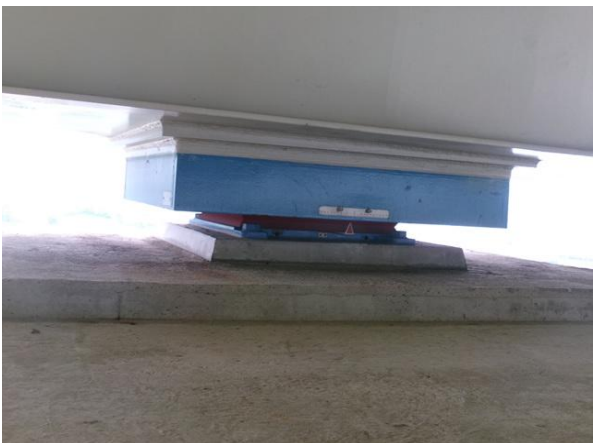
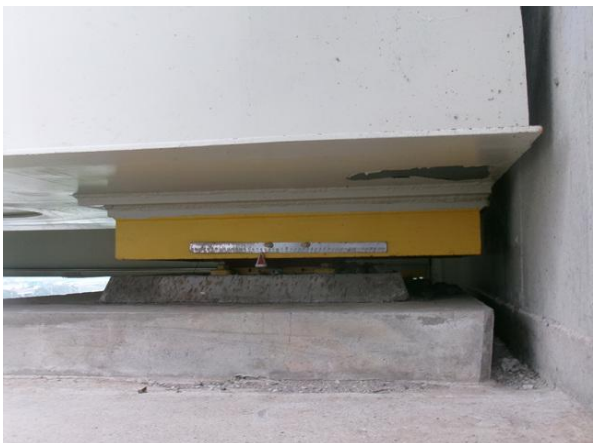
| 손상현황 | • P5-sh1 균열(0.1mm/0.2m) | 손상현황 | • A1-sh1 반침콘크리트 균열(0.2mm/0.2m) |
| 원 인 | • 건조수축, 온도변화, 거푸집 조기탈거 등 | 원 인 | • 건조수축, 온도변화, 거푸집 조기탈거 등 |

| 조치방안 | • 표면처리 | 조치방안 | • 표면처리 |

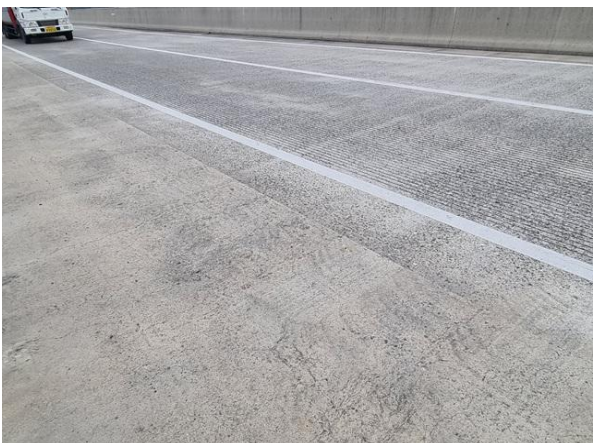
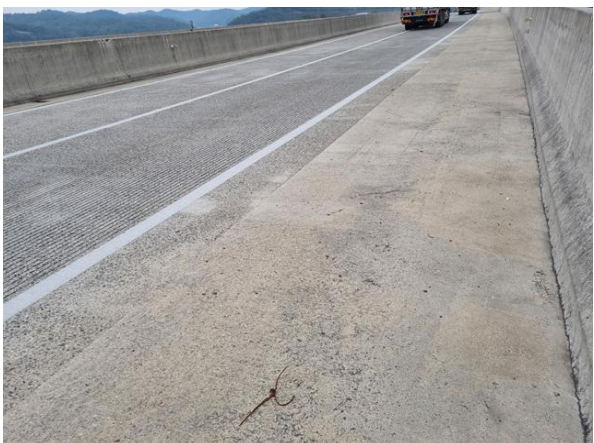
| 손상현황 | • S1 망상균열 (50.0m×3.0m) | 손상현황 | • S2 포장 균열 (2.0m) |
| 원 인 | • 장기공용, 중차량 반복통행하중 등 | 원 인 | • 장기공용, 중차량 반복통행하중 등 |

- 교면포장에서 조사된 포장 균열, 망상균열은 중차량 반복통행하중, 공용기간 증가 등의 복합적인 원인으로 인한 손상으로 판단되며, 손상의 면적은 방대하나 현재 점검시점에 차량의 주행성에 영향을 미치는 상태는 아니므로 주기적인 점검을 통한 유지관리 후에 손상의 진전시 재포장 등의 보수를 실시하는 것이 바람직하다고 판단된다.

| 조치방안 | • 재포장 | 조치방안 | • 재포장 |

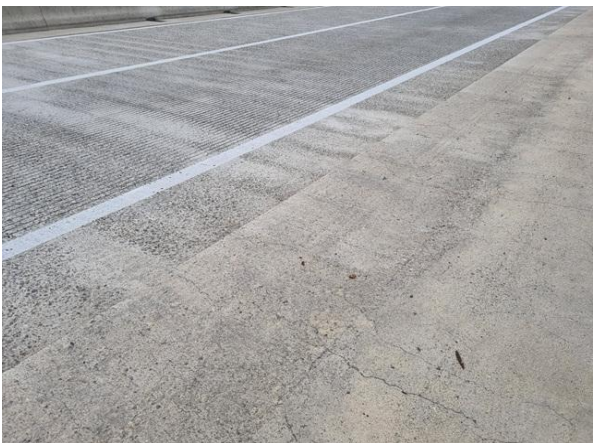
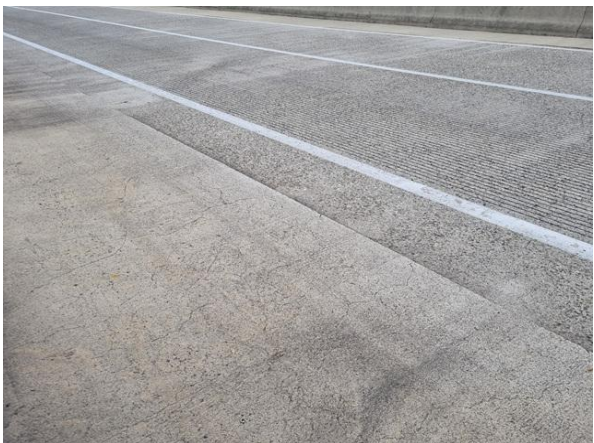
| 손상현황 | • S2 망상균열 (50.0m×3.0m) | 손상현황 | • S5 망상균열 (50.0m×9.0m) |
| 원 인 | • 장기공용, 중차량 반복통행하중 등 | 원 인 | • 장기공용, 중차량 반복통행하중 등 |

| 조치방안 | • 재포장 | 조치방안 | • 재포장 |

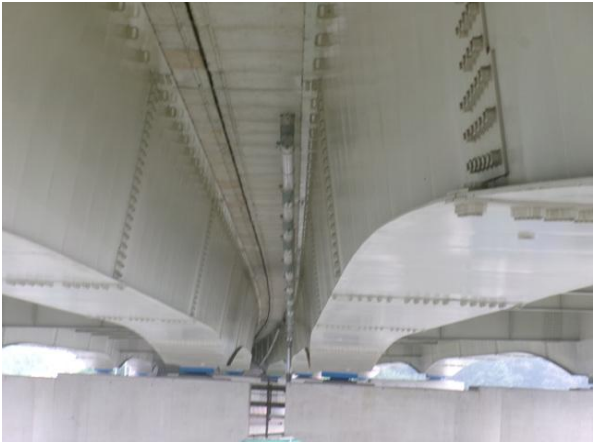
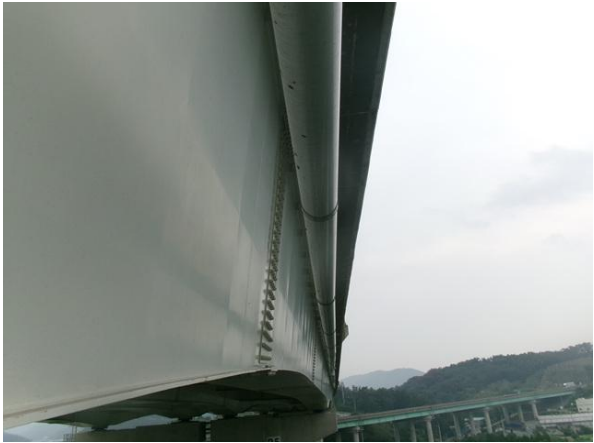
| 손상현황 | • S4 배수관 누수(1EA) | 손상현황 | • S4 배수관 누수(1EA) |
| 원 인 | • 공용기간 증가 등 | 원 인 | • 공용기간 증가 등 |

- 배수시설에서 조사된 배수관 누수의 경우 공용기간 증가, 열화 등에 의한 손상으로 손상부위 하부에 교각이 시공되어 있어 배수관 누수로 인한 코핑부 상면 표면열화 손상이 발생한 상태이다. 교각에 지속적으로 배수관 누수로 인한 우수가 지속적으로 유입되어 박리 등의 손상진전을 방지하기 위한 정비 등의 보수가 필요하다고 판단된다.

| 조치방안 | • 정비 | 조치방안 | • 정비 |

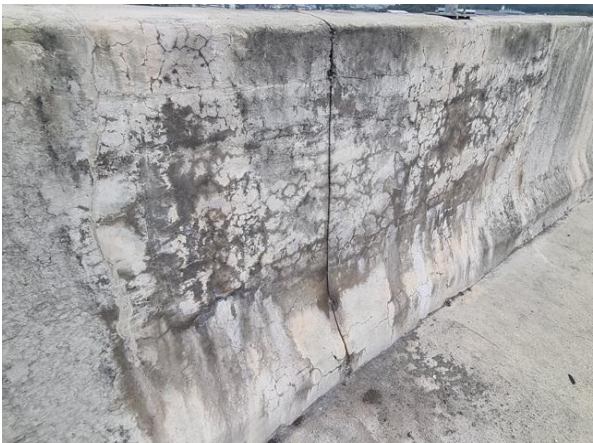
| 손상현황 | • S2 망상균열 및 백태 (2.5m×1.0m) | 손상현황 | • S3 균열부백태 (0.2m×1.0m) |
| 원 인 | • 습기흡착, 우수유입 등 | 원 인 | • 습기흡착, 우수유입 등 |

| 조치방안 | • 표면처리 | 조치방안 | • 표면처리 |

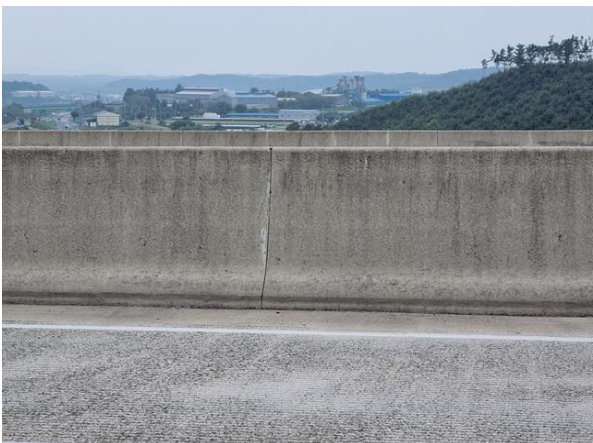
| 손상현황 | • S4 균열부백태 (0.2m×1.0m) | 손상현황 | • S6 균열부백태 (0.2m×1.0m) |
| 원 인 | • 습기흡착, 우수유입 등 | 원 인 | • 습기흡착, 우수유입 등 |

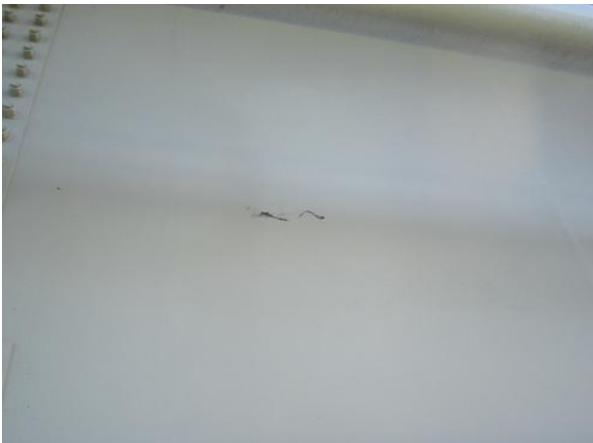
| 손상현황 | • S4-G2 거터외부 균열(0.1m×0.3m) | 손상현황 | • S4-G2 거터외부 균열(0.1m×0.3m) |
| 원 인 | • 외부충격 등 | 원 인 | • 외부충격 등 |

| 조치방안 | • 재도장 | 조치방안 | • 재도장 |

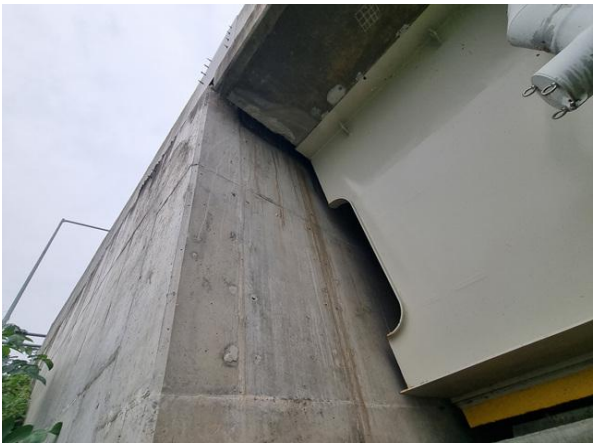
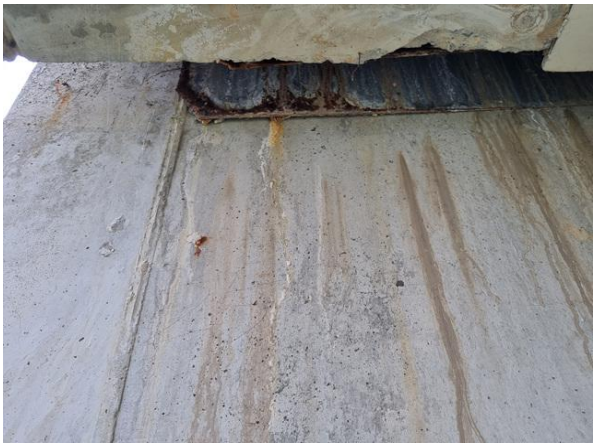
| 손상현황 | • A1 백태(0.2m×0.5m) | 손상현황 | • A1 백태(0.2m×0.5m) |
| 원 인 | • 우수유입, 습기흡착 등 | 원 인 | • 우수유입, 습기흡착 등 |

- 교대에서 조사된 망상균열, 백태의 경우 건조수축, 거푸집 조기탈거, 우수유입, 습기흡착 등에 의한 손상으로 판단되며, 구조적인 영향을 미치는 손상은 아니나 내구성확보 차원의 표면 처리 등 적절한 보수가 요구된다.

| 조치방안 | • 표면처리 | 조치방안 | • 표면처리 |

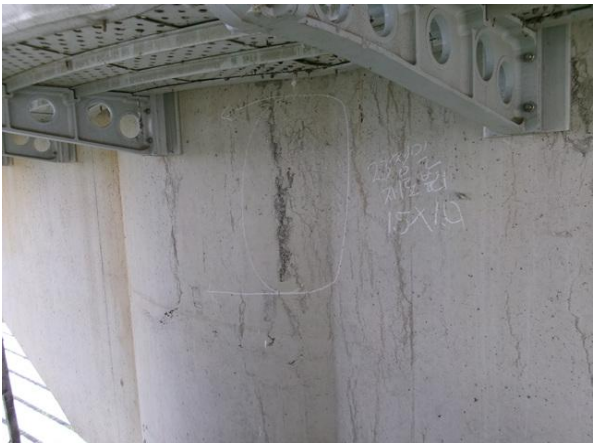
| 손상현황 | • P7 재료분리(1.5m×1.0m) | 손상현황 | • P1 박락(0.3m×1.0m) |
| 원 인 | • 다짐부족, 거푸집 조기탈거 등 | 원 인 | • 시공미흡, 다짐부족, 점검로 설치 등 |

- 교각에서 조사된 균열(0.3mm미만), 망상균열의 경우 건조수축, 온도변화, 거푸집 조기탈거 등의 복합적인 원인에 의한 비구조적 손상으로 내구성확보 차원의 표면처리 등 적절한 보수를 실시하는 것이 바람직하다.
- 조사된 재료분리, 박락, 파손의 경우 다짐불량, 시공미흡, 점검로 설치 등에 의한 손상으로 판단되며, 구조적인 영향을 미치는 손상은 아니나 내구성확보 차원 및 점검자의 안전을 보장을 위한 단면보수 등 적절한 보수를 실시하는 것이 바람직하다.

| 조치방안 | • 단면보수 | 조치방안 | • 단면보수 |

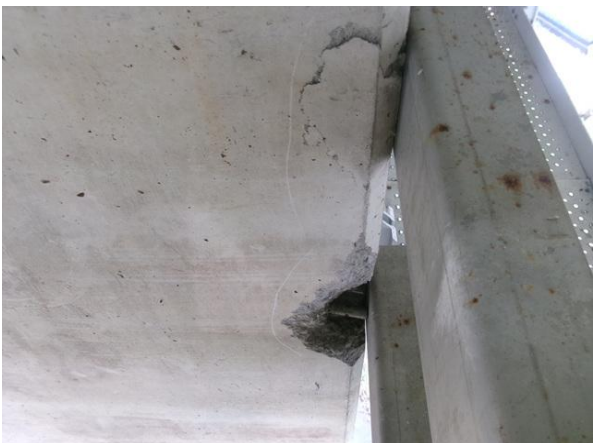
| 손상현황 | • P5 파손(0.2m×1.0m) | 손상현황 | • P6 파손(0.3m×0.3m) |
| 원 인 | • 시공미흡, 다짐부족, 점검로 설치 등 | 원 인 | • 시공미흡, 다짐부족, 점검로 설치 등 |

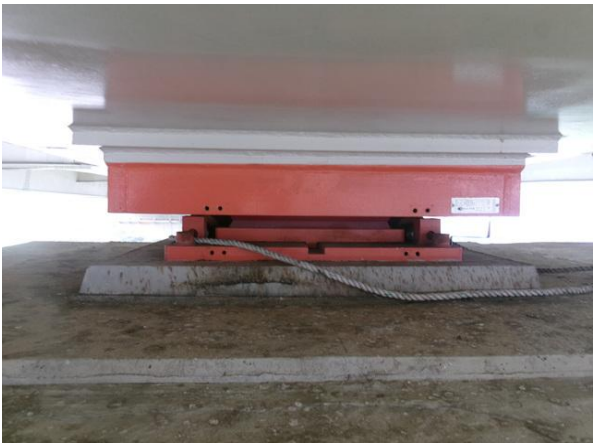
| 손상현황 | • A1-Sh2 받침 콘크리트 균열(0.1mm/0.2m) | 손상현황 | • A1-Sh2 Plate부식(1EA) |
| 원 인 | • 건조수축, 온도변화 등 | 원 인 | • 시공미흡, 거푸집 조기탈거 등 |

| 조치방안 | • 표면처리 | 조치방안 | • 단면보수 |

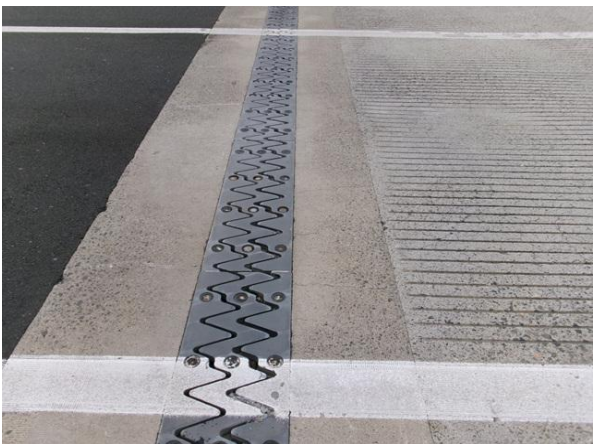
| 손상현황 | • A1 후타재 균열 (0.2mm/0.5m) | 손상현황 | • P7 후타재 균열 (0.2mm/0.5m) |
| 원 인 | • 장기공용, 열화, 건조수축 등 | 원 인 | • 장기공용, 열화, 건조수축 등 |

- 신축이음에서 조사된 후타재 균열(0.3mm미만)은 건조수축, 장기공용 등으로 인한 손상으로 판단되며, 내구성확보 차원의 표면처리 등의 적절한 보수가 요구된다.
- 조사된 후타재 파손의 경우 장기공용, 외부충격, 시공미흡 등에 의한 손상으로 교면포장 갓길에 발생하여 차량의 통행에 영향을 미치는 손상은 아니나 내구성확보 차원의 단면보수 등 보수가 필요하다고 판단된다.
- 조사된 차수판 앵커탈락의 경우 공용기간 증가 등에 의한 손상으로 확인되며, 정비 등의 보수를 실시하는 것이 바람직하다.

| 조치방안 | • 표면처리 | 조치방안 | • 표면처리 |

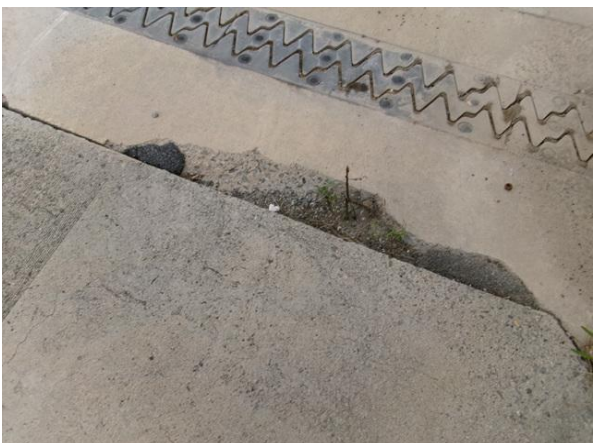
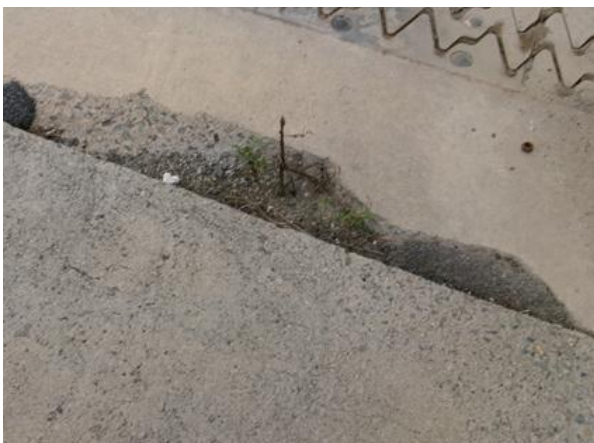
| 손상현황 | • A1 후타재 파손 (0.2m×0.8m) | 손상현황 | • A1 후타재 파손 (0.2m×0.8m) |
| 원 인 | • 장기공용, 차량윤하중, 외부충격 등 | 원 인 | • 장기공용, 차량윤하중, 외부충격 등 |

| 조치방안 | • 단면보수 | 조치방안 | • 단면보수 |

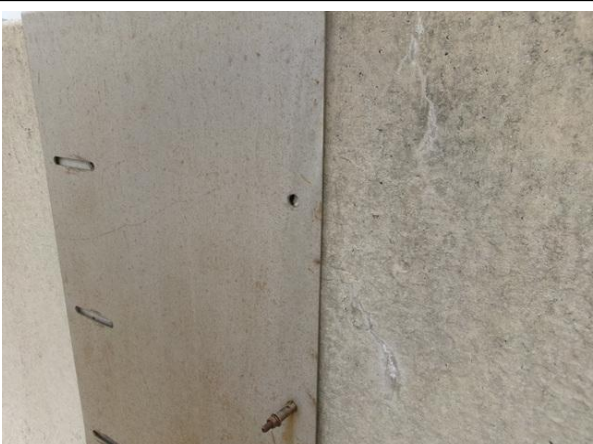
| 손상현황 | • A1 차수판 앵커탈락 (7EA) | 손상현황 | • P7 차수판 앵커탈락 (8EA) |
| 원 인 | • 차량 통행 진동, 공용기간 증가 등 | 원 인 | • 차량 통행 진동, 공용기간 증가 등 |

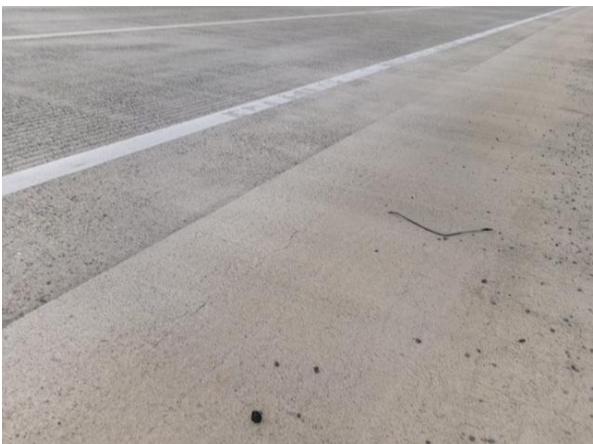
| 손상현황 | • S1 포장 망상균열(50.0m×6.0m) | 손상현황 | • S2 포장 망상균열(50.0m×6.0m) |
| 원 인 | • 장기공용, 중차량 반복통행하중 등 | 원 인 | • 장기공용, 중차량 반복통행하중 등 |

- 교면포장에서 조사된 포장 망상균열, 망상균열 및 재료분리, 포장 파손의 경우 중차량 반복통행하중, 공용기간 증가 등의 복합적인 원인으로 인한 손상으로 판단되며, 손상의 면적은 방대하지 아니하고, 현재 점검시점에 차량의 주행성에 크게 영향을 미치는 상태는 아닌 상태로 주기적인 점검을 통한 유지관리를 실시하고 손상의 진전시 차량의 안전한 주행성을 확보하기 위한 재포장 등의 보수를 실시하는 것이 바람직하다고 사료된다.
- 조사된 교면포장 S7에 발생한 포장 파손의 경우 22년 하반기 정기안전점검에서 조사되어 현재 점검시점까지 근소하게 손상이 증가하고 있는 것으로 파악되었고, 중차량의 반복통행하중으로 인하여 손상이 증가하는 것으로 유추된다. 이에 차량 및 운전자의 안정적인 주행성을 확보하기 위한 단면보수 등의 보수를 실시하고, 주기적인 점검을 통한 유지관리를 실시한 후에 재손상의 발생시 전면 재포장 등의 조치를 취하는 것이 바람직하다.

| 조치방안 | • 주의관찰 후 조치 | 조치방안 | • 주의관찰 후 조치 |

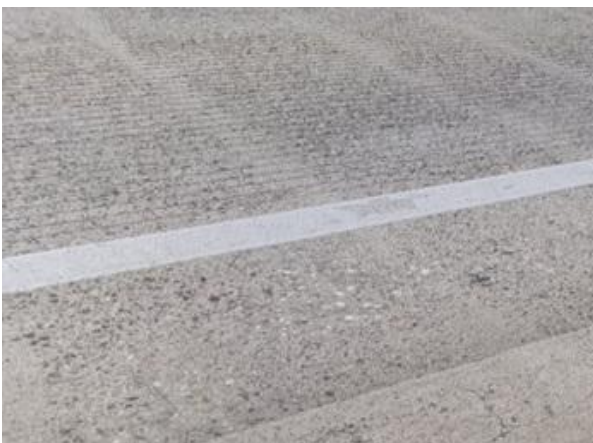
| 손상현황 | • S3 포장 망상균열(50.0m×6.0m) | 손상현황 | • S4 포장 망상균열(50.0m×6.0m) |
| 원 인 | • 장기공용, 중차량 반복통행하중 등 | 원 인 | • 장기공용, 중차량 반복통행하중 등 |

| 조치방안 | • 주의관찰 후 조치 | 조치방안 | • 주의관찰 후 조치 |

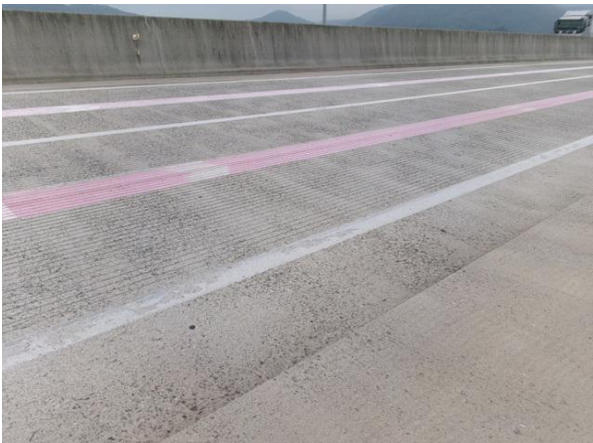
| 손상현황 | • S5 망상균열 및 재료분리(50.0m×6.0m) | 손상현황 | • S6 망상균열 및 재료분리(50.0m×6.0m) |
| 원 인 | • 장기공용, 중차량 반복통행하중, 외부충격 등 | 원 인 | • 장기공용, 중차량 반복통행하중, 외부충격 등 |

| 조치방안 | • 주의관찰 후 조치 | 조치방안 | • 주의관찰 후 조치 |

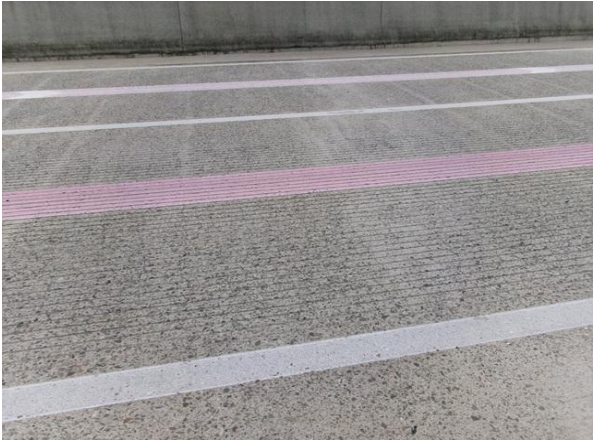
| 손상현황 | • S7 망상균열 및 재료분리(50.0m×6.0m) | 손상현황 | • S7 망상균열 및 재료분리(50.0m×6.0m) |
| 원 인 | • 장기공용, 중차량 반복통행하중, 외부충격 등 | 원 인 | • 장기공용, 중차량 반복통행하중, 외부충격 등 |

| 조치방안 | • 주의관찰 후 조치 | 조치방안 | • 주의관찰 후 조치 |

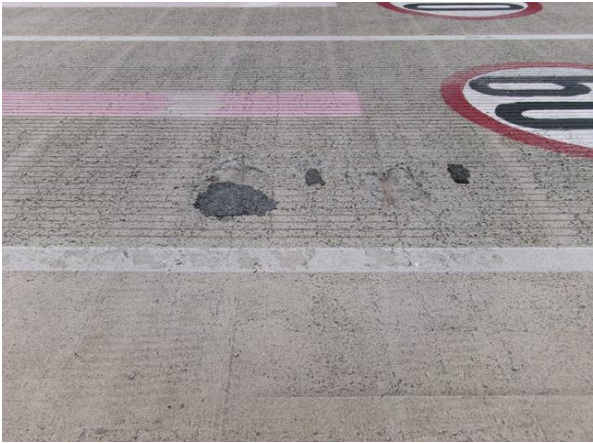
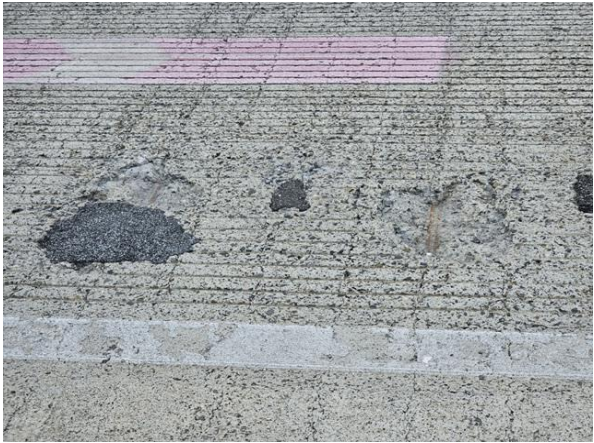
| 손상현황 | • S7 포장 파손(0.2m×0.2m) | 손상현황 | • S7 포장 파손(0.2m×0.2m) |
| 원 인 | • 장기공용, 중차량 반복통행하중, 외부충격 등 | 원 인 | • 장기공용, 중차량 반복통행하중, 외부충격 등 |

| 조치방안 | • 단면보수 | 조치방안 | • 단면보수 |

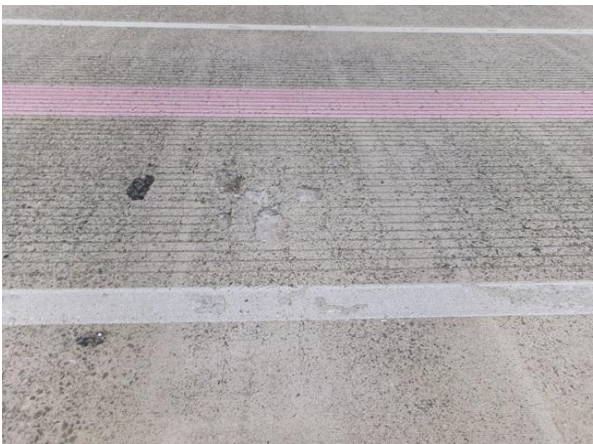
| 손상현황 | • S7 포장 파손(0.2m×0.2m) | 손상현황 | • S7 포장 파손(0.2m×0.2m) |
| 원 인 | • 장기공용, 중차량 반복통행하중, 외부충격 등 | 원 인 | • 장기공용, 중차량 반복통행하중, 외부충격 등 |

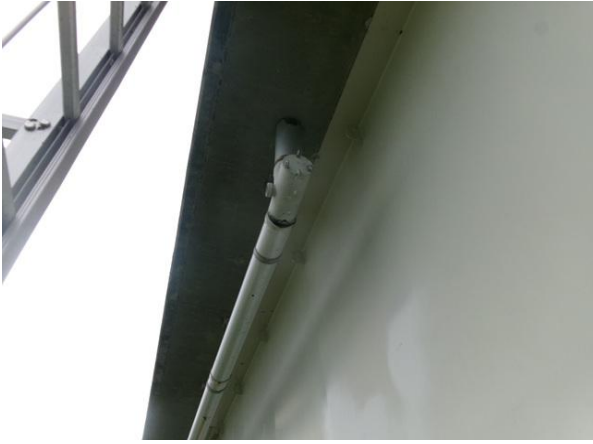
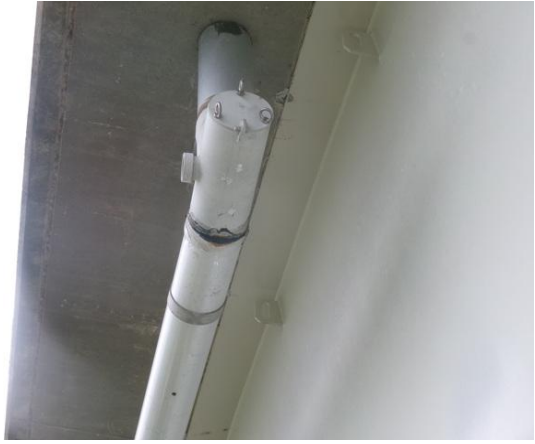
| 손상현황 | • S5 배수관 누수(1EA) | 손상현황 | • S5 배수관 누수(1EA) |
| 원 인 | • 공용기간 증가 등 | 원 인 | • 공용기간 증가 등 |

- 배수시설에서 조사된 배수구 막힘, 배수관 누수의 경우 공용기간 증가, 차량통행에 의한 비산먼지 유입, 열화 등에 의한 손상으로 원활한 배수기능을 위하여 정비 등의 보수를 실시하는 것이 바람직하다고 판단된다.

| 조치방안 | • 정비 | 조치방안 | • 정비 |

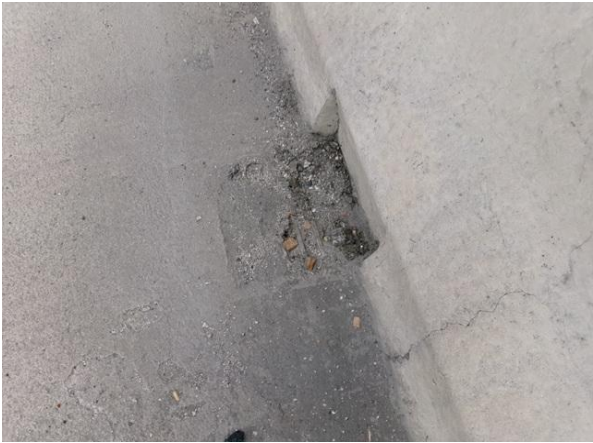
| 손상현황 | • S1 배수구 막힘(2EA) | 손상현황 | • S5 배수구 막힘(1EA) |
| 원 인 | • 공용기간 증가 등 | 원 인 | • 공용기간 증가 등 |

| 조치방안 | • 정비 | 조치방안 | • 정비 |

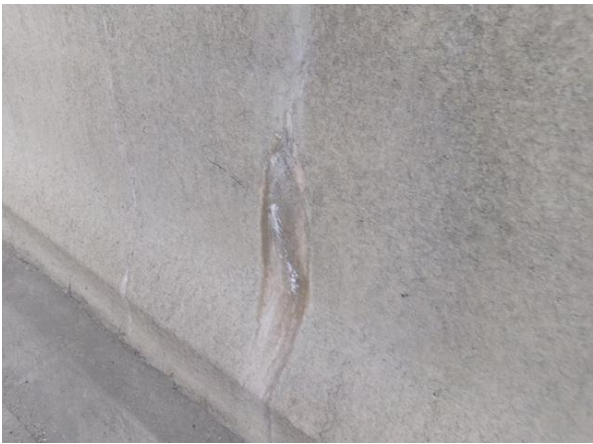
| 손상현황 | • S1 균열부백태 (0.2m×1.0m) | 손상현황 | • S2 균열부백태 (0.2m×1.0m) |
| 원 인 | • 습기흡착, 우수유입 등 | 원 인 | • 습기흡착, 우수유입 등 |

- 방호벽에서 조사된 균열부백태의 경우 건조수축에 의한 균열내부에 유입된 우수, 습기흡착 등에 의한 손상으로 내구성확보를 위한 표면처리 등의 보수를 실시하는 것이 바람직하다.

| 조치방안 | • 표면처리 | 조치방안 | • 표면처리 |

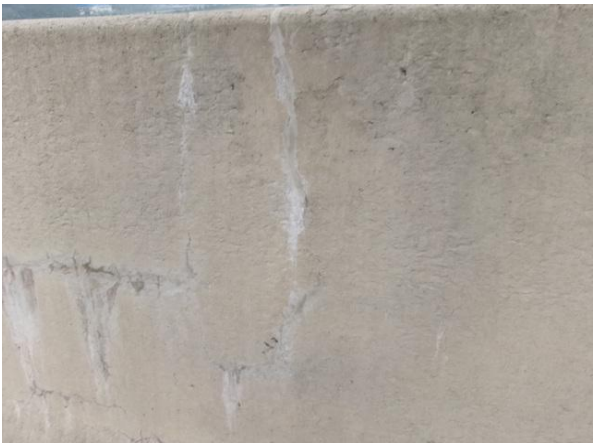
| 손상현황 | • S3 균열부백태 (0.2m×1.0m) | 손상현황 | • S4 균열부백태 (0.1m×1.5m) |
| 원 인 | • 습기흡착, 우수유입 등 | 원 인 | • 습기흡착, 우수유입 등 |

| 조치방안 | • 표면처리 | 조치방안 | • 표면처리 |

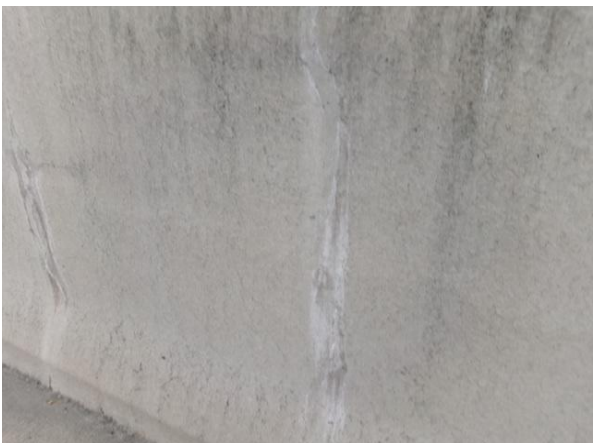
| 손상현황 | • S5 균열부백태 (0.1m×1.5m) | 손상현황 | • S7 균열부백태 (0.2m×1.0m) |
| 원 인 | • 습기흡착, 우수유입 등 | 원 인 | • 습기흡착, 우수유입 등 |

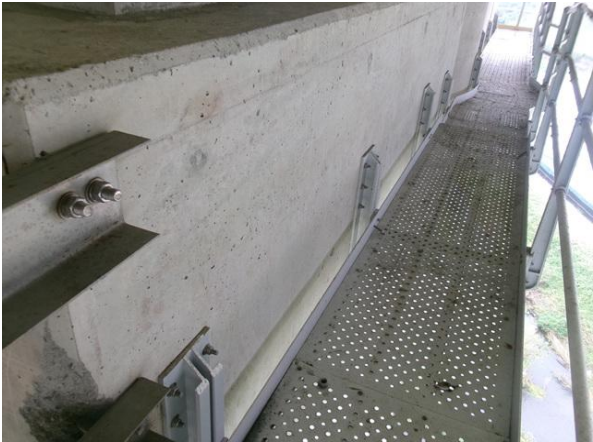
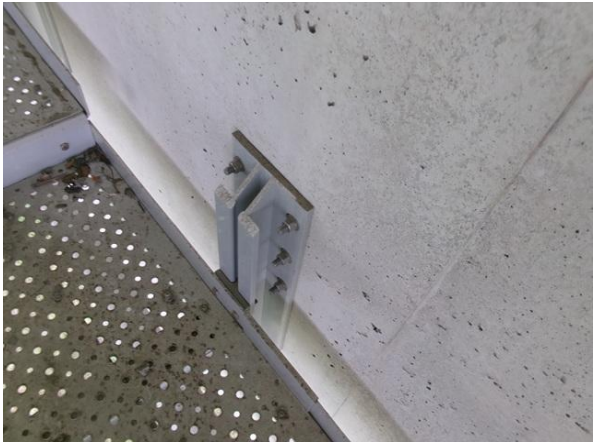
【사진 40.3.51】 교량 점검시설 손상현황

| 손상현황 | • 상태현황 | 손상현황 | • 상태현황 |

- 기존 점검에서 손상이 없는 양호한 상태로 확인되었으며, 금회 점검에서도 전반적으로 양호한 상태로 조사되었다.

- 교각 점검시설은 점검자의 안전과 직결되는 만큼 매우 중요한 시설이므로, 주기적인 점검을 실시하여 공용중 발생우려가 파손, 변형 등 기타 손상에 대해 유지관리를 실시하는 것이 바람직하다고 판단된다.

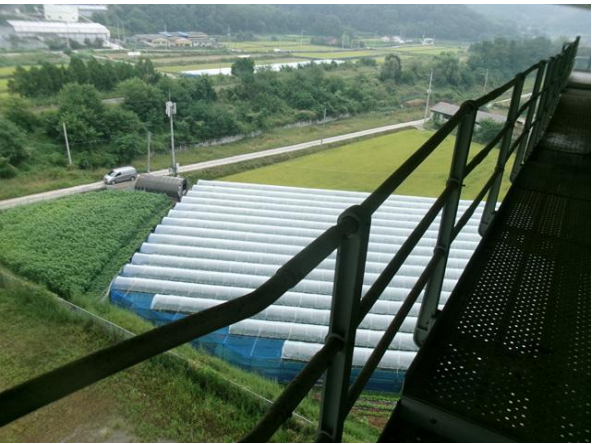
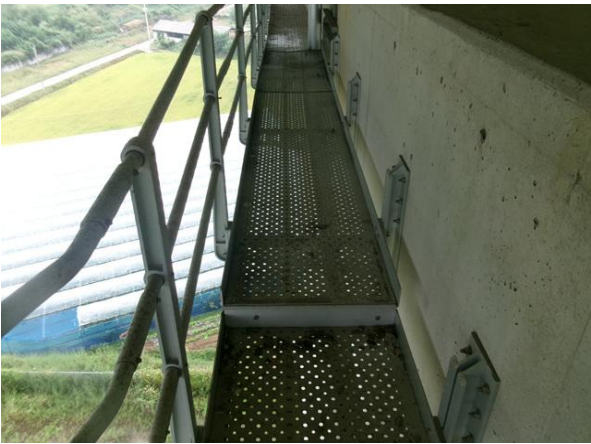
【사진 40.3.51】 교량 점검시설 손상현황(계속)

| 손상현황 | • 상태현황 | 손상현황 | • 상태현황 |

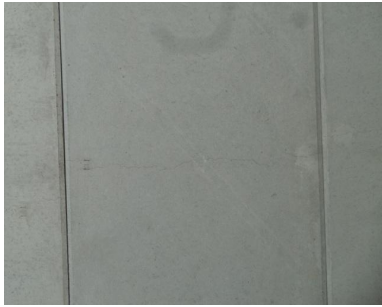
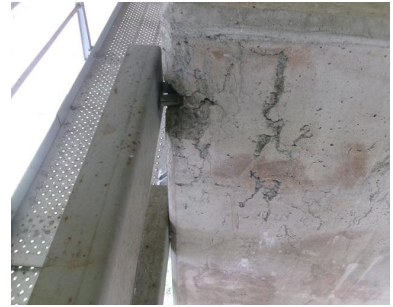
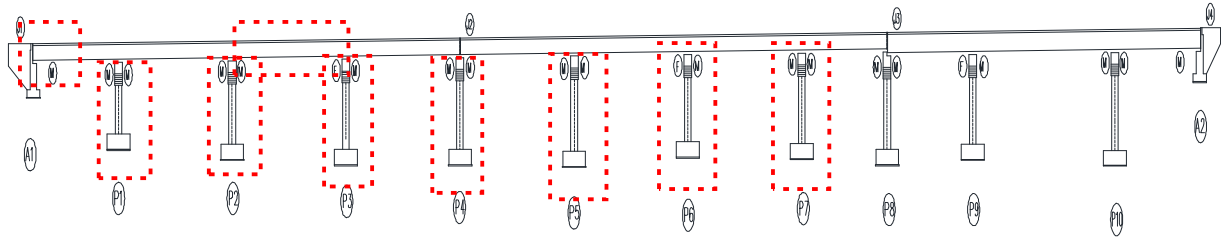
- ① 바닥판하면 데크플레이트 균열(0.3mm미만) 등 - 진전 여부 확인
- ② 바닥판하면 콘크리트 박락 및 철근노출 등 - 진전 여부 확인
- ③ 하부구조 박리, 박락 파손 등 - 진전 여부 확인
