## **42. 영천JCT Ramp-B교**

## 42. 영천JCT Ramp-B교

본 시설물은 경상북도 영천시 북안면 임포리(상주영천고속도로 영천JCT)에 위치한 교량으로 총 연장 200.0m, 폭 12.6m로 시공되어 있다.

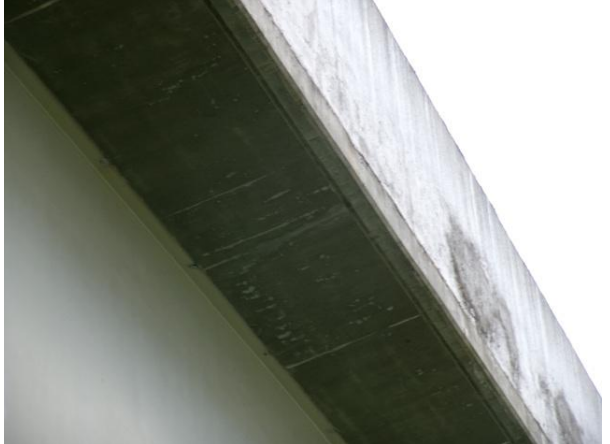
| 손상현황 | • S4 켄틸레버부 백태 - 21년 하반기 | 손상현황 | • S4 켄틸레버부 백태 - 23년 상태양호 |

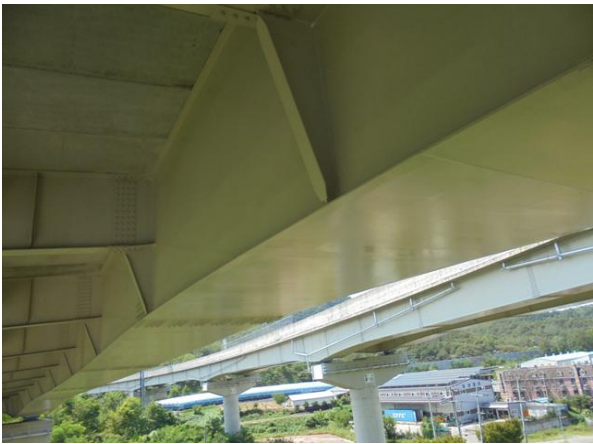
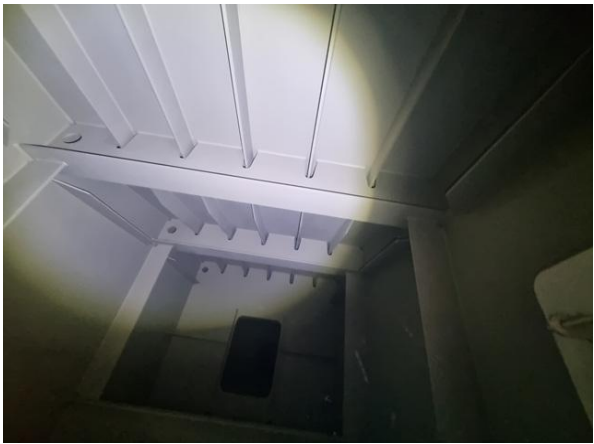
| 손상현황 | • 상태현황(거더외부) | 손상현황 | • 상태현황(거더내부) |

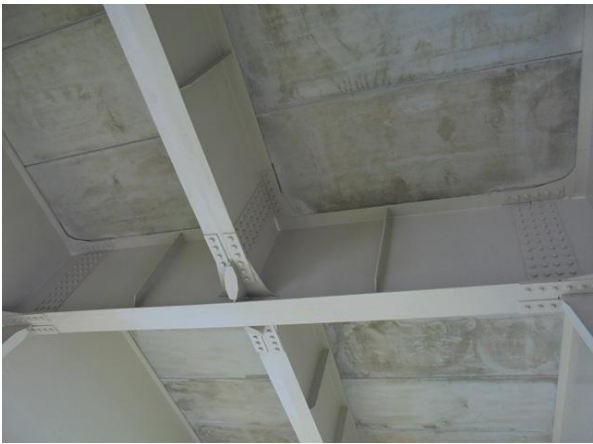
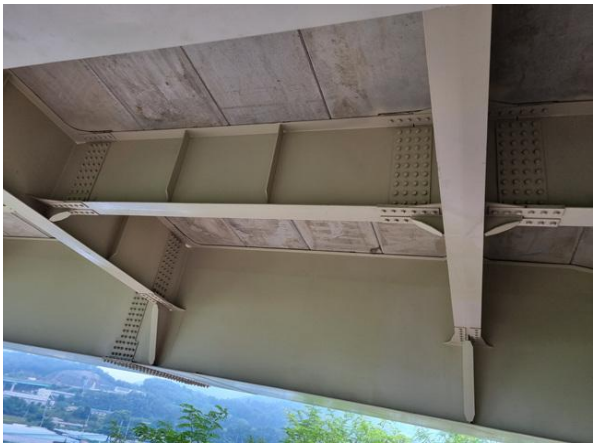
| 손상현황 | • 상태현황(가로보) | 손상현황 | • 상태현황(세로보) |

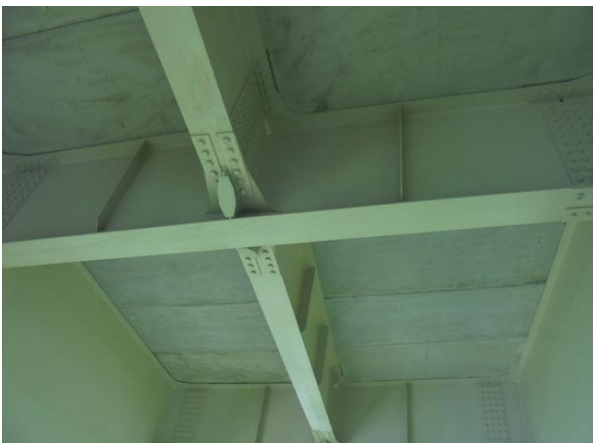
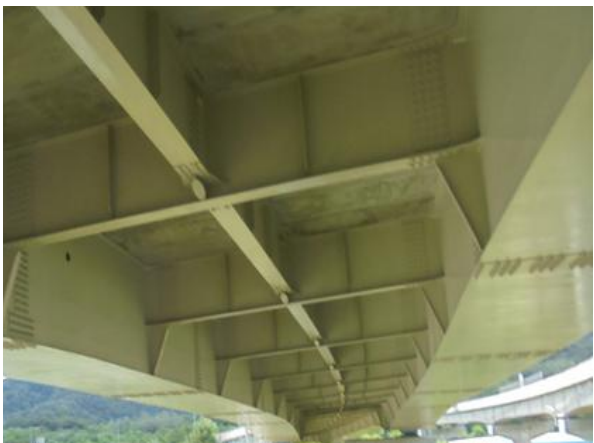
【사진 42.3.7】 가로보 및 세로보 손상현황

| 손상현황 | • 상태현황(가로보) | 손상현황 | • 상태현황(세로보) |

- 기존 손상이 없는 양호한 상태로 확인되었으며, 금회 점검에서 별도의 신규 손상은 조사되지 않았다.

- 가로보 및 세로보의 경우 점검시기 현재는 손상이 없는 양호한 상태로 조사되었으나, 주기적인 점검을 통한 손상의 발생여부를 확인하는 등의 유지관리가 필요하다고 판단된다.

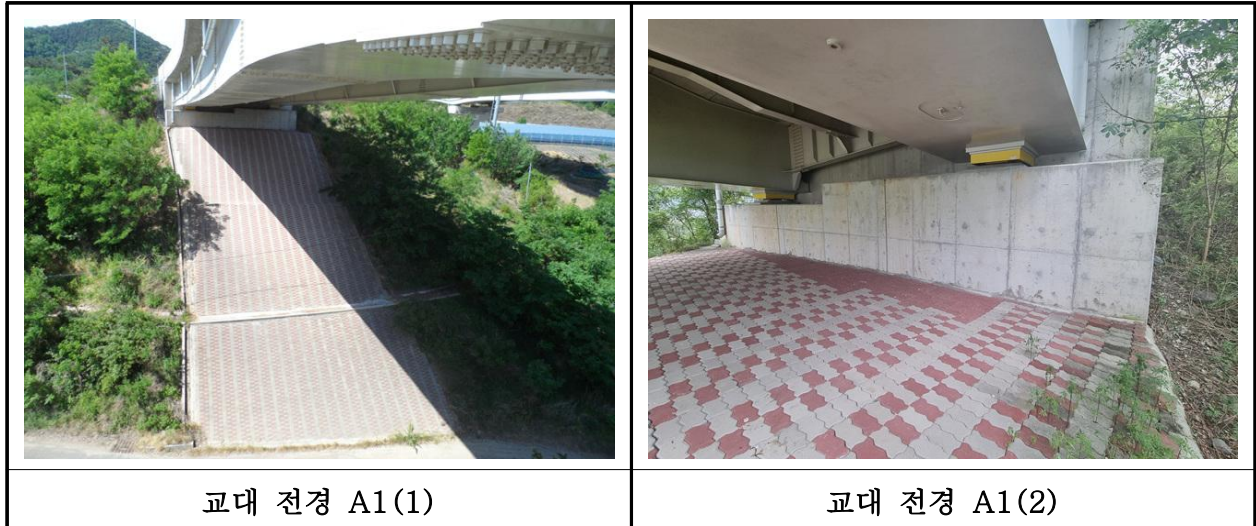
【사진 42.3.8】 교대 전경

- 교대에 대한 외관조사 결과, 기존 손상인 박리, 박락이 확인되었으며, 금회 점검에서 별도의 신규 손상은 조사되지 않았다.

- 교대는 기 손상인 벽체 박락이 조사되었고, 손상의 진전은 미미한 것으로 확인되었다.

- 교대에서 조사된 박리, 박락의 경우 신축이음부 하부 우수유입, 열화, 시공미흡, 다짐부족에 의한 손상으로 유추되며, 조사일시에 구조적인 영향을 미치는 손상은 아니나 내구성확보 및 2차 손상으로의 진전방지를 위한 단면보수 등의 보수를 실시하는 것이 필요하다고 판단된다.

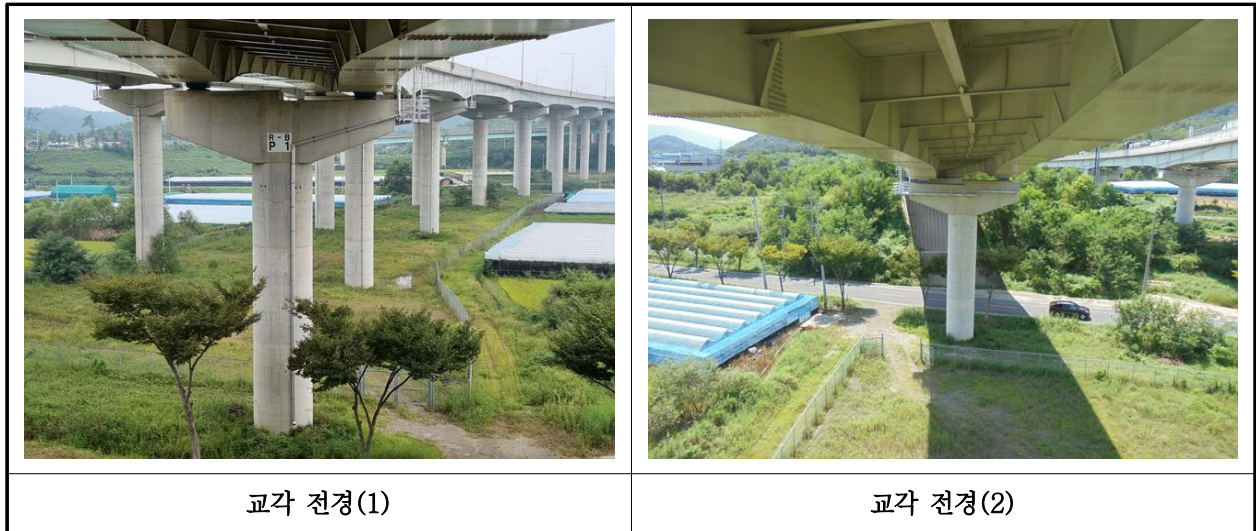
【사진 42.3.10】 교각 전경

- 교각에 대한 현장조사 결과, 기존 손상인 균열(0.3mm미만), 균열(0.3mm이상), 재료분리, 백태 등의 손상이 확인되었으며, 기존 손상이었던 박리의 경우 정밀조사로 인하여 손상명이 표면박리로 변경되었고, 재료분리 손상은 표면불량 손상으로 변경되었다. 또한 금회 점검에서 표면박리 등의 손상이 추가로 조사되었다.

- 교각에서 조사된 균열(0.3mm미만), 백태의 경우 건조수축, 온도변화, 거푸집 조기탈거, 습기 흡착 등의 복합적인 원인에 의한 손상으로 구조물의 안전성에는 영향을 미치는 수준은 아니나, 내구성확보 차원의 표면처리 등 적절한 보수를 실시하는 것이 바람직하다.
- 조사된 균열(0.3mm이상)의 경우 건조수축, 온도변화, 거푸집 조기탈거 등의 복합적인 원인에 의한 손상으로 유추되며, 구조물의 안전성에는 영향을 미치는 수준은 아니나, 내구성확보 차원의 주입보수 등 적절한 보수를 실시하고 손상의 재발생 여부를 확인하는 유지관리가 필요하다.
- 조사된 표면박리, 표면불량의 경우 시공미흡, 다짐부족 열화 등에 의한 손상으로 판단되며, 구조물에 영향을 미치는 손상은 아니나 내구성확보 차원의 단면보수 등 보수를 실시하는 것이 바람직하다.

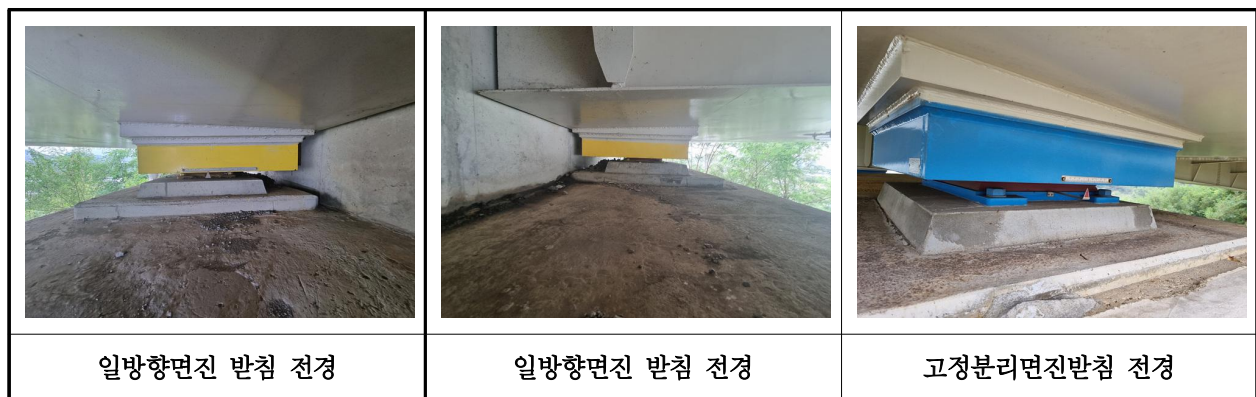
【사진 42.3.12】 교량받침 전경

- 교량받침 조사결과, 기존 손상인 무수축물탈 균열(0.3mm미만), 박리, Plate부식 등의 손상이 확인되었으며, 기존 반정교(상주방향) 교량받침에 조사되었던 무수축물탈 박리, 박락의 손상이 정밀조사로 본 교량의 손상인 것이 확인되어 손상물량을 추가하였다. 또한 금회 점검에서 별도의 신규 손상은 조사되지 않았다.

- 교량받침에서 조사된 무수축물탈 균열(0.3mm미만)의 경우 건조수축, 온도변화 등에 의한 비구조적 소수의 균열로서 내구성확보 차원의 표면처리 등 보수를 실시하는 것이 바람직하다.
- 조사된 무수축물탈 박리, 박락의 경우 거푸집 조기탈거 등에 의한 손상으로 판단되며, 구조적인 영향을 미치는 손상은 아니나 내구성확보 차원의 단면보수 등 보수를 실시하는 것이 바람직하다.
- 조사된 Plate부식의 경우 시공시 도장굵힘부 습기흡착 등에 의한 손상으로 재도장을 실시하는 것이 바람직하다.

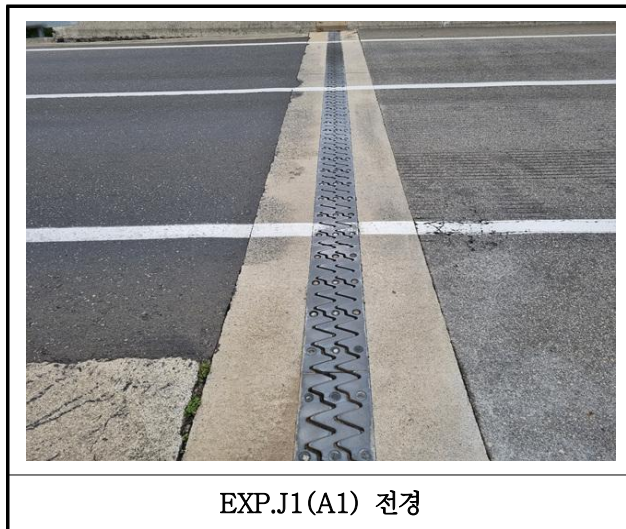
【사진 42.3.16】 신축이음장치 전경

- 신축이음 현장조사 결과, 기존 손상인 후타재 균열(0.3mm미만)의 손상이 확인되었으며, 기존 손상으로 잡혀있던 P7 후타재 균열(0.3mm미만), 차수관 볼트탈락의 경우 정밀조사결과 반정교(상주방향) 신축이음의 손상으로 확인되어 손상물량에서 제외하였다. 또한 금회 점검에서 별도의 신규 손상은 조사되지 않았다.

- 신축이음에 발생한 후타재 균열(0.3mm미만)은 차량 통행하중 및 충격 등으로 인한 손상으로 판단되며, 손상의 진전시 일괄보수를 실시하는 유지관리가 필요하다.

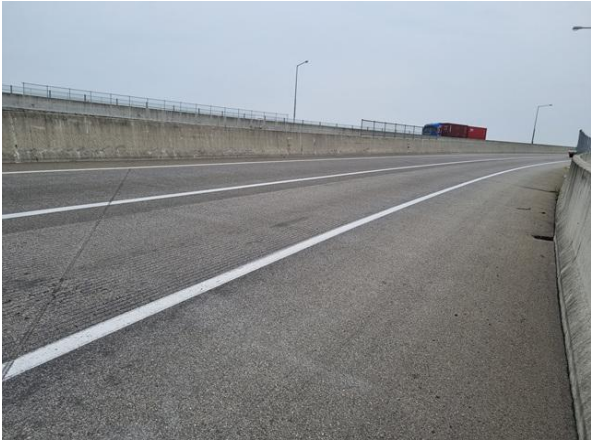
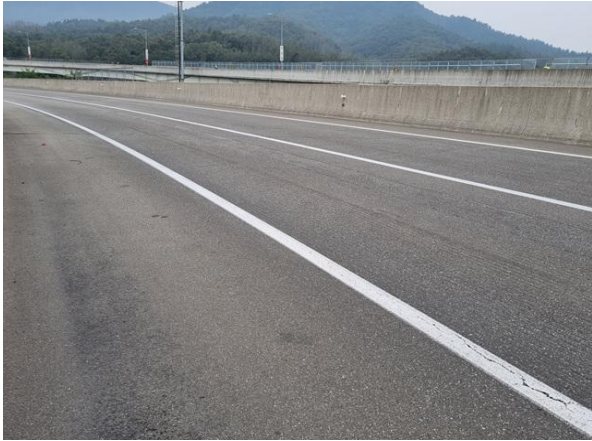
【사진 42.3.20】 교면포장 손상현황

| 손상현황 | • 상태현황 | 손상현황 | • 상태현황 |

- 기존 손상이 없는 양호한 상태로 확인되었으며, 금회 점검에서 별도의 신규 손상은 조사되지 않았다.

- 교면포장 결과, 현재 손상이 없는 양호한 상태이며, 주기적인 점검을 통한 손상의 발생여부 확인 등의 유지관리가 요구된다.

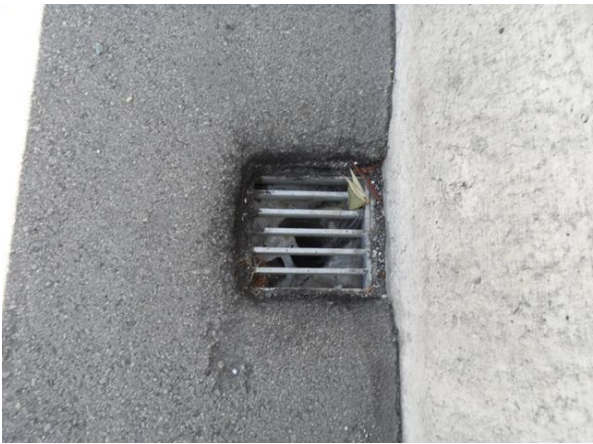
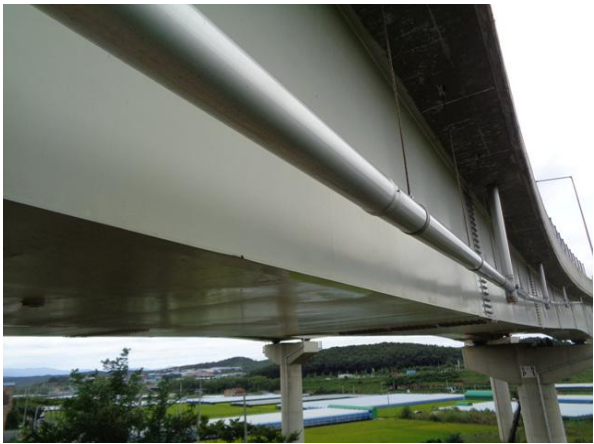
【사진 42.3.22】 배수시설 손상현황

| 손상현황 | • 상태현황(배수구) | 손상현황 | • 상태현황(배수관) |

- 기 점검시 손상이 없는 양호한 상태이며, 금회 신규손상은 확인되지 않은 것으로 조사되었다.

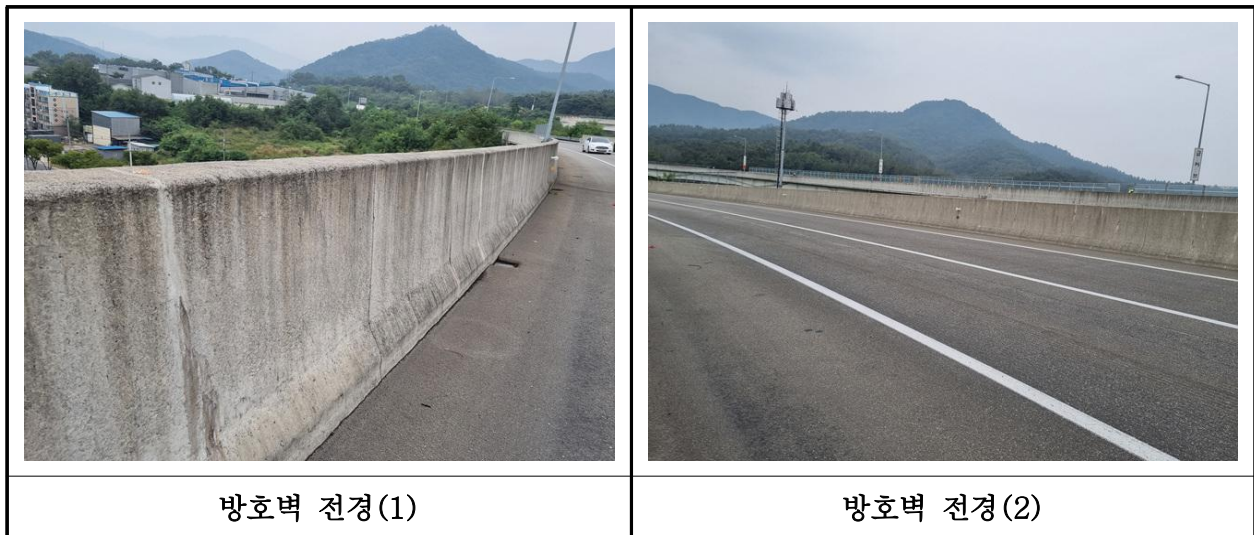
【사진 42.3.23】 방호벽 전경

- 방호벽에 대한 현장조사 결과, 기존 손상인 균열(0.3mm미만)이 확인되었으며, 금회 점검에서 별도의 신규 손상은 조사되지 않았다.

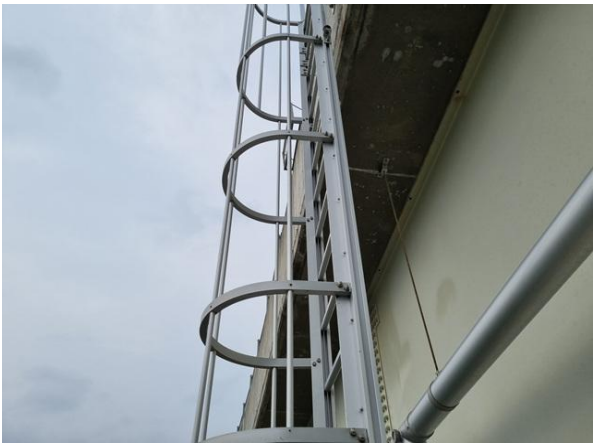
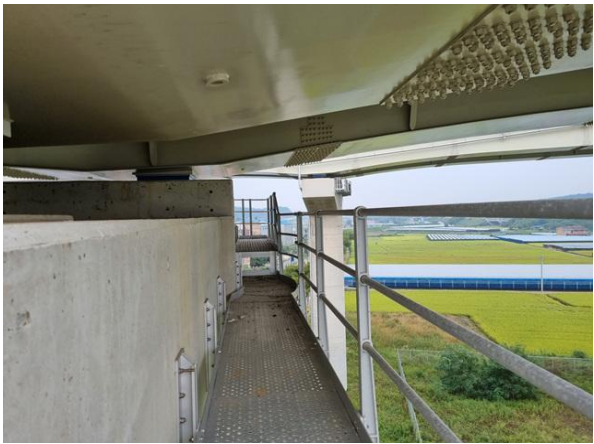
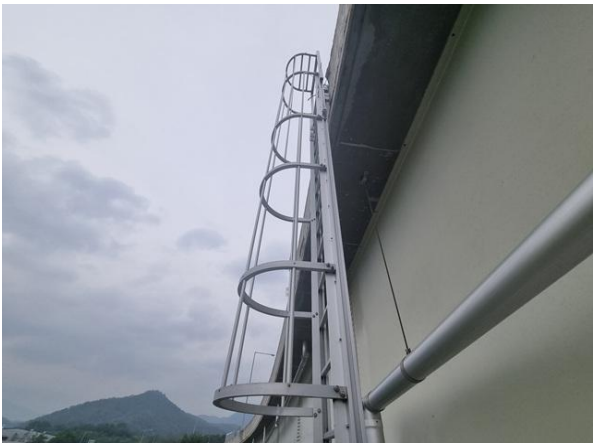
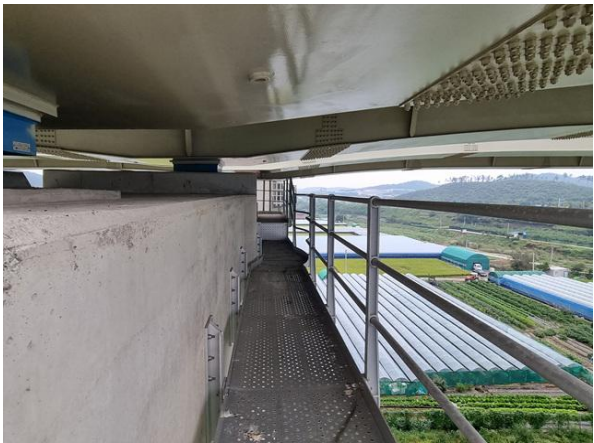
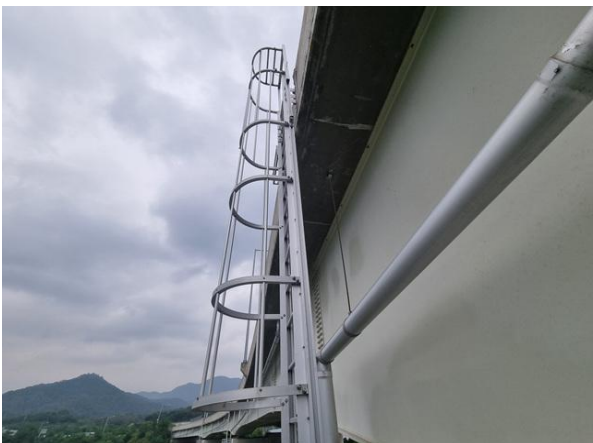
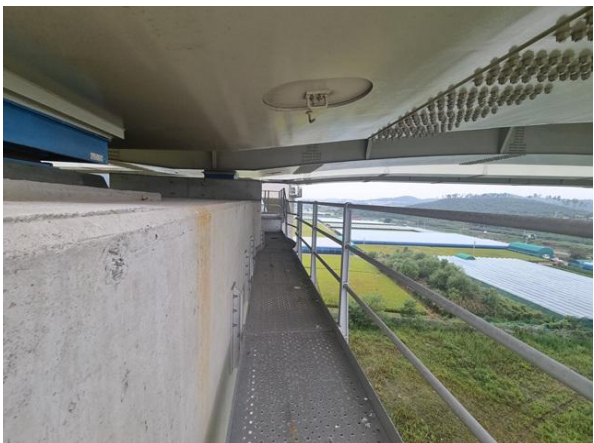
【사진 42.3.26】 교량 점검시설 손상현황

| 손상현황 | • 상태현황 | 손상현황 | • 상태현황 |
