## **5. 중구터널(상주,영천)**

본 시설물은 경상북도 군위군 효령면 중구리(상주영천고속도로 42.270~42.655km)에 위치한 터널로서 총 연장 385.0m, 폭 10.3m, 높이 6.47m로 시공되어 있다.

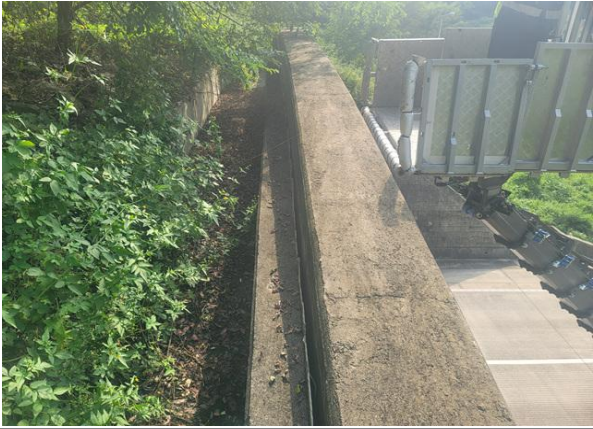
| 현 황 | 종점측 갯문 배수로 이격 | 현 황 | 갯문 배수로 파손 |
| 원 인 | 시공미흡 | 원 인 | 성토부 잔류침하 |

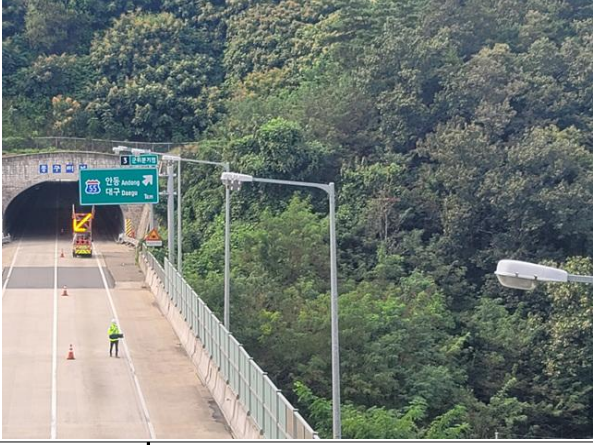
| 현 황 | 시점측 사면 상태양호 | 현 황 | 종점측 사면 상태양호 |

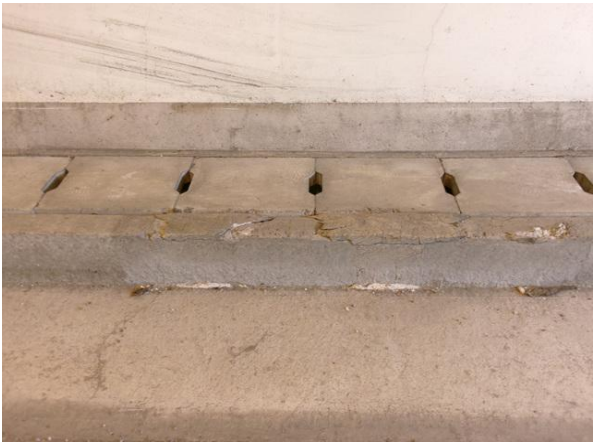
| 현 황 | S03 공동구 본체 파손 | 현 황 | S03 공동구 본체 파손 |
| 원 인 | 공용중 외부충격 | 원 인 | 공용중 외부충격 |

| 대 책 | 단면보수 | 대 책 | 단면보수 |

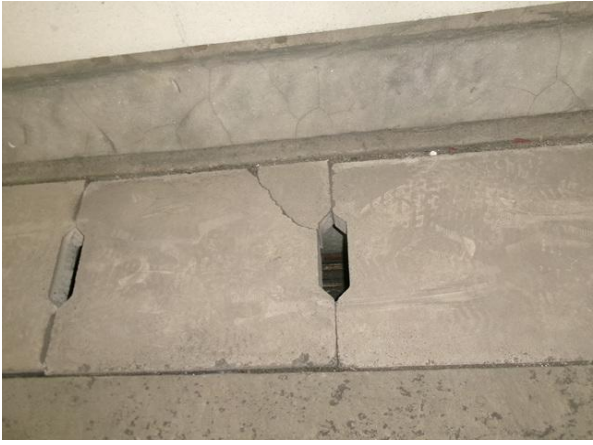
| 현 황 | S22 공동구 덮개 파손 | 현 황 | S06 배수시설 배수구 막힘 |
| 원 인 | 공용중 외부충격 | 원 인 | 공용기간 증가 |

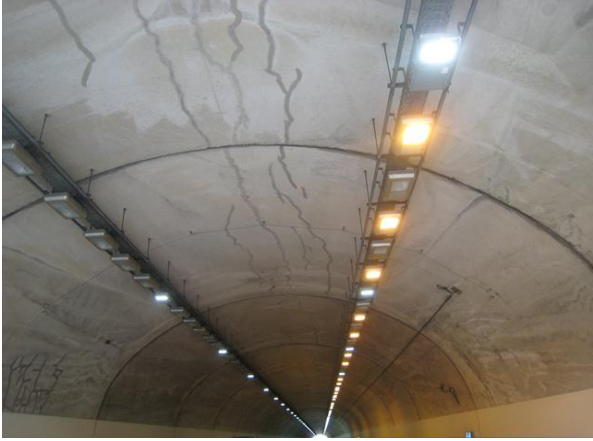
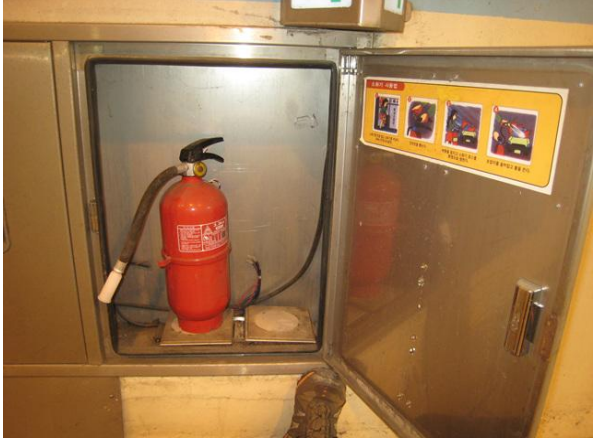
【사진 5.3.14】 기타 부속시설 손상현황

| 현 황 | 조명시설 상태양호 | 현 황 | 소화시설 상태양호 |

터널의 부속시설에 대한 외관조사 결과, 전회 점검에서 조사된 손상에 대한 보수가 실시된 양호한 상태로 조사되었다.

기타 부속시설은 전반적으로 양호한 상태이며, 21년 점검이후, 발생한 손상에 대해 보수가 완료된 상태이다.

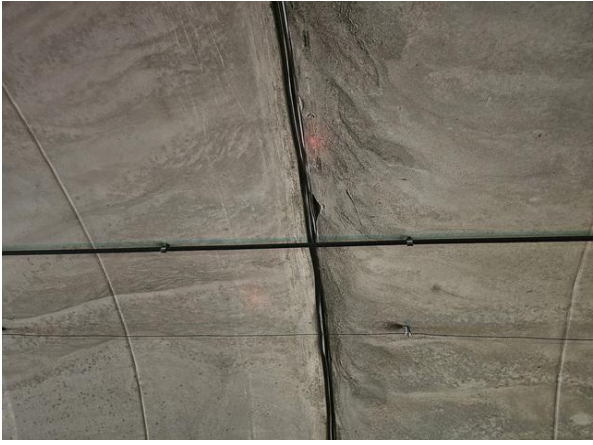
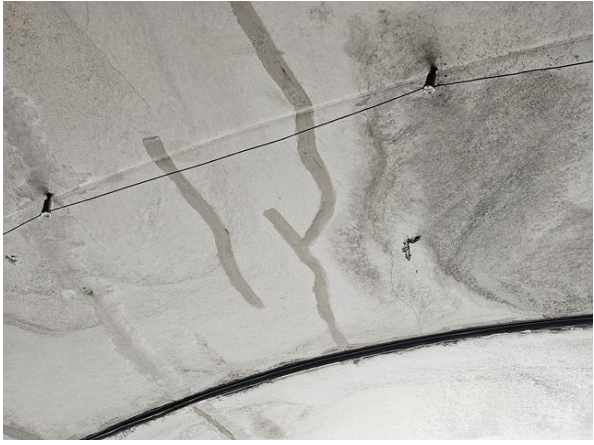
【사진 5.3.16】 라이닝 천단부 손상현황

| 현 황 | S38 천단부 조인트부 들뜸/박락 | 현 황 | S42 천단부 파손 |
| 원 인 | 거푸집 조기탈형, 다짐불량 | 원 인 | 시공중 외부충격 |

- 조인트부에 발생한 들뜸 및 박락의 경우 거푸집 조기탈형, 다짐불량, 온도변화에 의한 신축작용 등에 의해 발생한 손상으로 판단되며, 기 발생한 손상의 경우 구조물의 안전성을 저해할 만한 손상은 아니나, 손상의 진전시 2차피해가 우려되므로 단면보수 등의 조치를 취하는 것이 바람직 할 것으로 판단된다. 또한, 일부구간 발생한 라이닝 콘크리트 파손의 경우 시공중 외부충격에 의한 손상으로 추정되며, 손상의 진전 방지를 위한 단면보수 등의 조치가 요망된다.

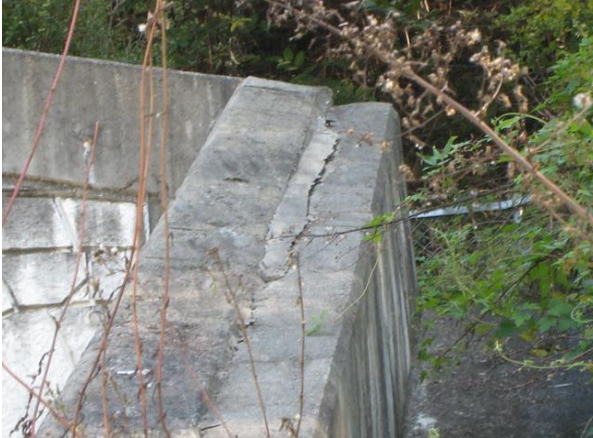
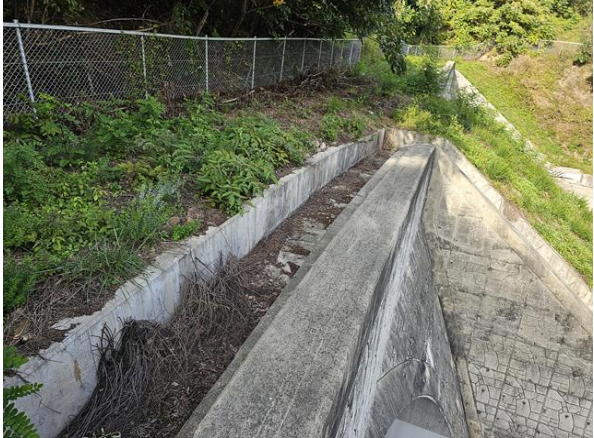
【사진 5.3.20】 갯문 손상현황

| 현 황 | 시점측 갯문 들뜸 | 현 황 | 종점측 갯문 이격 |
| 원 인 | 재료열화 | 원 인 | 재료열화 |

시·종점측 갯문에 대한 외관조사 결과, 일부 구간에서 균열, 들뜸 및 이격 손상이 발생하였으며, 이는 공용년수가 증가함에 따라 재료의 열화, 건조수축이 원인인 것으로 판단된다.

갯문은 전반적으로 양호한 상태이며, 국부적으로 균열, 들뜸 및 이격이 조사되었다.

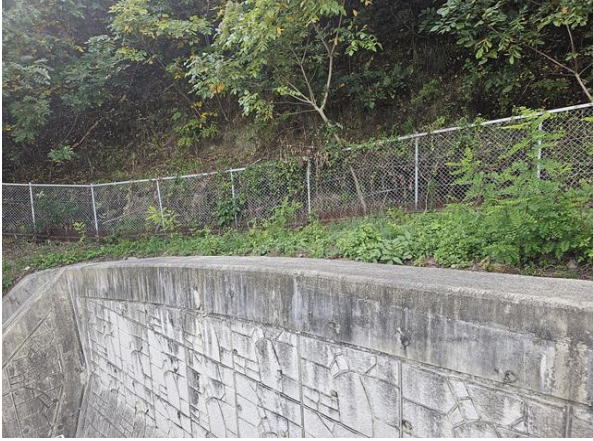
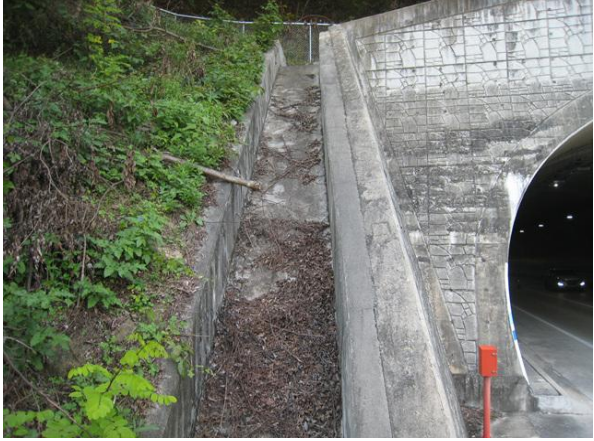
【사진 5.3.22】 사면 손상현황

| 현 황 | 중점측 사면 상태양호 | 현 황 | 중점측 사면 상태양호 |

사면은 전반적으로 양호한 상태이며, 21년 점검이후 신규 손상은 발생하지 않은 것으로 조사되었다.

터널의 시·중점측에 시공된 사면의 경우 손상이 없는 양호한 상태인 것으로 조사되었으며, 추후 주기적인 점검을 통한 손상의 발생 여부 파악 등의 유지관리가 필요할 것으로 판단된다.

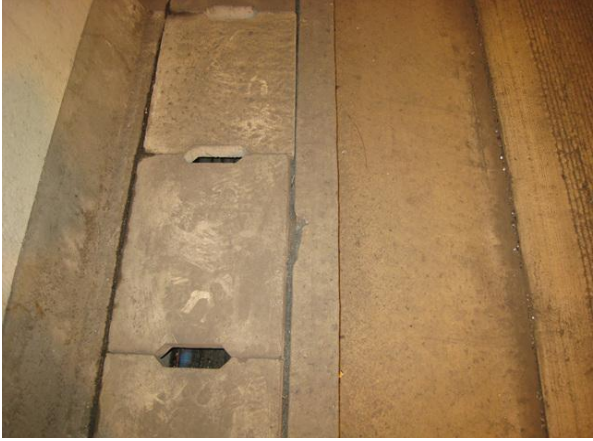
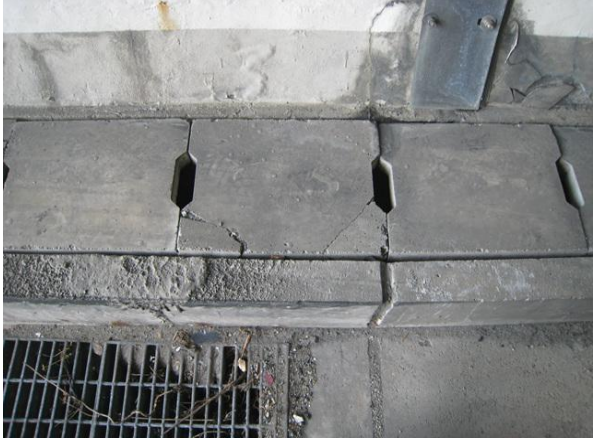
공동구 및 배수시설 외관조사 결과, 공동구는 대체로 양호한 상태이며, 국부적으로 균열, 박리 및 박락, 덮개 파손 등의 손상이 조사되었으며, 배수시설은 손상이 없는 양호한 상태로 조사되었다.

| 현 황 | S09 공동구 본체 박락 | 현 황 | S45 공동구 덮개 파손 |
| 원 인 | 공용중 외부충격 | 원 인 | 공용중 외부충격 |

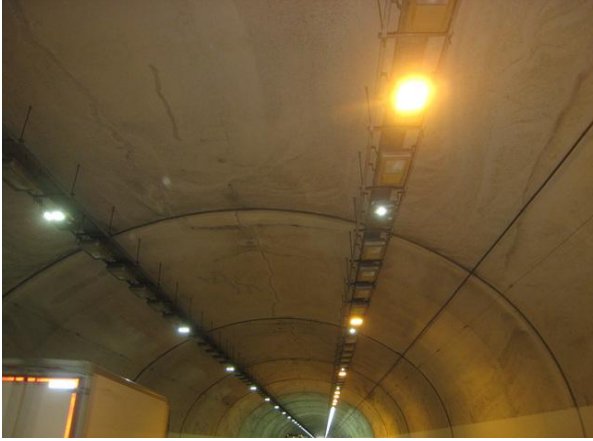
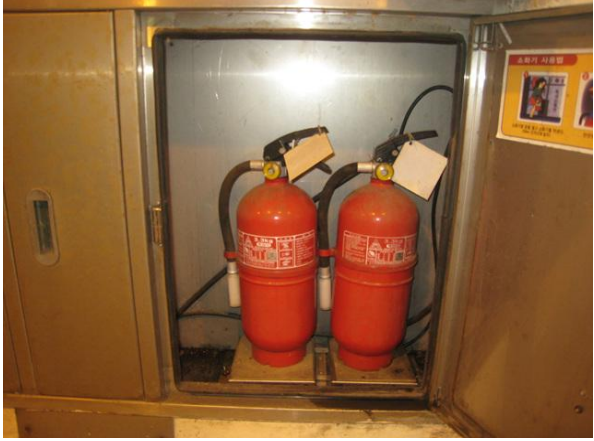
| 현 황 | 조명시설 상태양호 | 현 황 | 소화시설 상태양호 |
