## 5. 패널식 옹벽 05

### 5.1 시설물 개요

본 시설물은 대구광역시 군위군 소보면 산법리(상주영천고속도로 31.230~31.335km)에 위치한 2중 시설물로서 연장 155.0m, 지면노출높이 25.5m의 패널식 보강토옹벽이다.

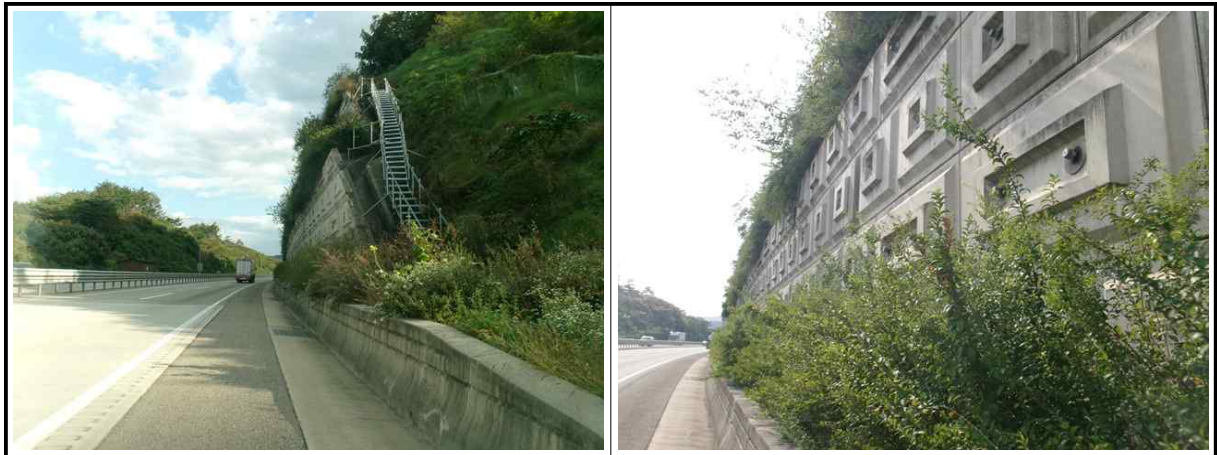
【그림 5.3.1】 지반, 기초부 전경

- 조사결과, 침하, 활동, 전도 등 구조적인 손상결함 및 세굴이 없는 양호한 상태로 조사되었고, 하부 도로 포장부에도 손상이 없는 양호한 상태로 조사되었다.

- 전회(2021년) 정밀안전점검의 자료 확인결과 손상이 없는 상태로 확인되었고, 금회(2023년) 정밀안전점검 조사결과, 침하, 활동, 전도 등 구조적인 손상결함 및 세굴이 없는 양호한 상태로 신규 손상 등은 조사되지 않았으나 주기적인 점검을 통하여 지반, 기초부의 손상발생 여부 확인 등의 유지관리가 필요할 것으로 사료된다.

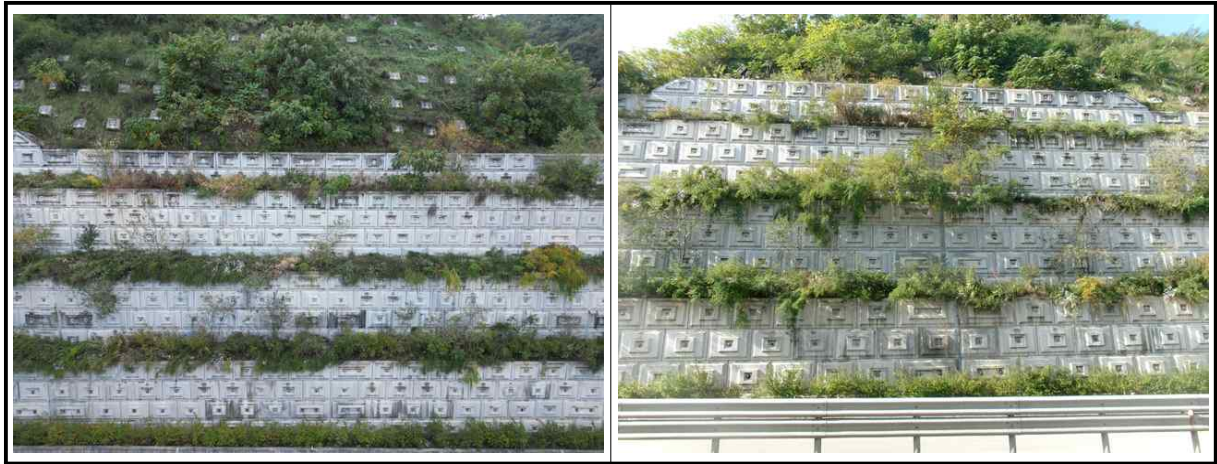
【그림 5.3.2】 전면부 전경

- 외관조사 결과, 판넬 백태 및 표면열화, 앵커캡 파손, 판넬 파손, 판넬 들뜸 등의 손상이 조사되었다.

- 전회(2021) 정밀안전점검에서 조사되었던 외부충격, 시공미흡, 공용기간 증가, 우수, 동결융해 등으로 인한 판넬 파손, 앵커캡 파손, 판넬 백태(표면열화) 등의 손상이 조사되었고, 금회 정밀안전점검에서 기존 손상인 판넬 들뜸이 판넬 파손으로 판넬 균열이 판넬 파손으로 변경되었다, 또한, 판넬 들뜸이 신규로 조사되었으며, 앵커캡 탈락이 일부 보수되었다.

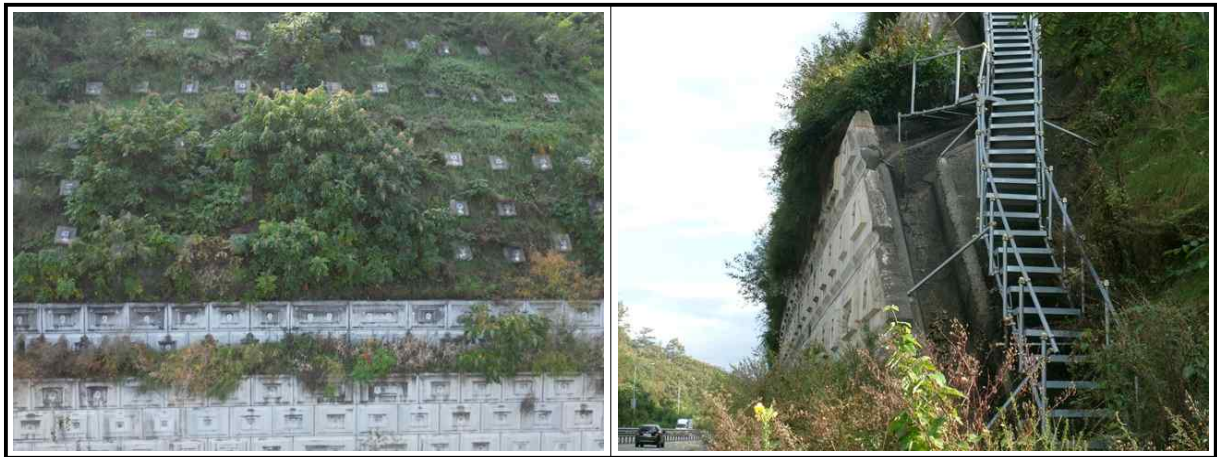
【그림 5.3.3】 주변영향인자 전경

보강토 옹벽 내의 배수시설을 확인한 결과, 옹벽 상단부에는 배수로(측구)가 설치되어 있으며, 상단(4단)의 절토부 경사면에서 배출되는 지표수 등을 원활하게 배수토록 설치되어 있는 상태이다. 상단의 배수로는 옹벽의 시점 및 종점부의 측구로 시공되어 있는 상태이다. 본 패널식 옹벽 상단부는 절토사면으로 이루어져 있으며, 급격한 사면구배의 변화 및 사면손상 등은 없는 것으로 조사되었다.
