# 영천절토34 정밀안전점검 결과표

| 가. 일반현황 | | | | | |
|---|---|---|---|---|---|
| 용역명 | 상주영천고속도로 시설물<br>안전·하자점검 및 성능평가 용역 | 점검기간 | 2023. 07. 03. ~ 2023. 12. 08.<br>(실제준공일 : 2023. 12. 08) | | |
| 시설물구분 | 도로 | 종 류 | 도로사면 | 종 별 | 2중 |
| 시설물위치 | 대구광역시 군위군 효령면 내리리 | 시설물규모 | 연장 : 260m, 높이 : 36.0m | | |

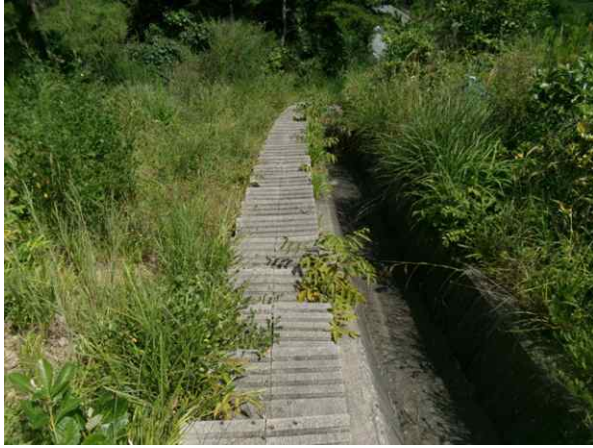
산마루측구, 점검계단 전경

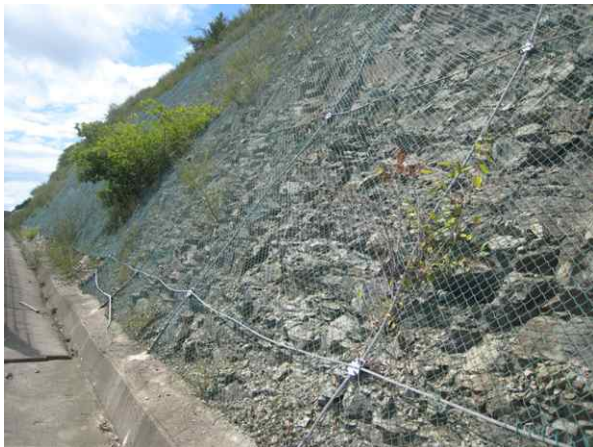
3단 풍화구간, 낙석방지망 전경

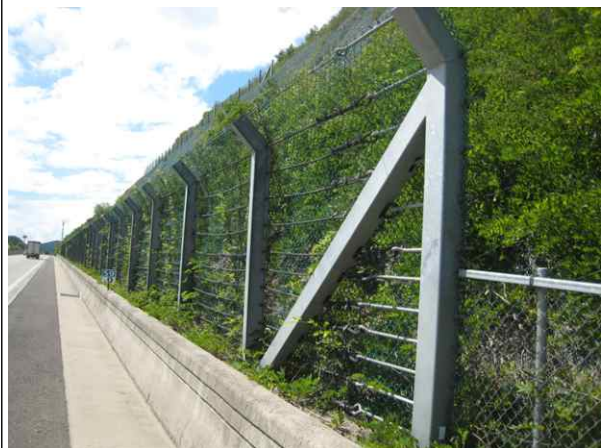
도로, 낙석방지울타리 전경

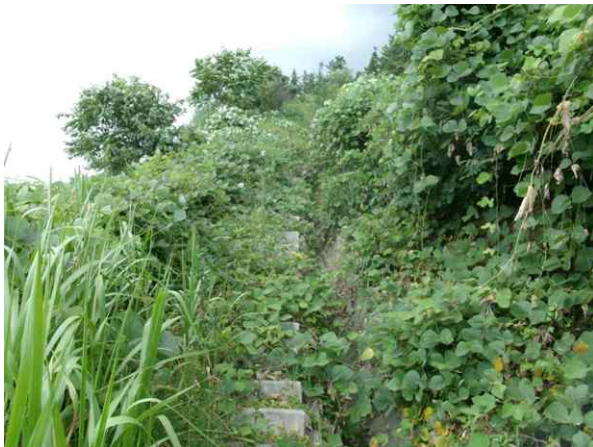
산마루측구, 점검계단 전경
