## **6. 영천절토06**

## 6. 영천절토06

영천절토06은 경상북도 의성군 단밀면 낙정리(상주영천고속도로 9.074~9.394km)에 위치한 사면으로서 총 연장 320.0m, 높이 32.0m로, 2017년 6월 준공된 절토사면이다.

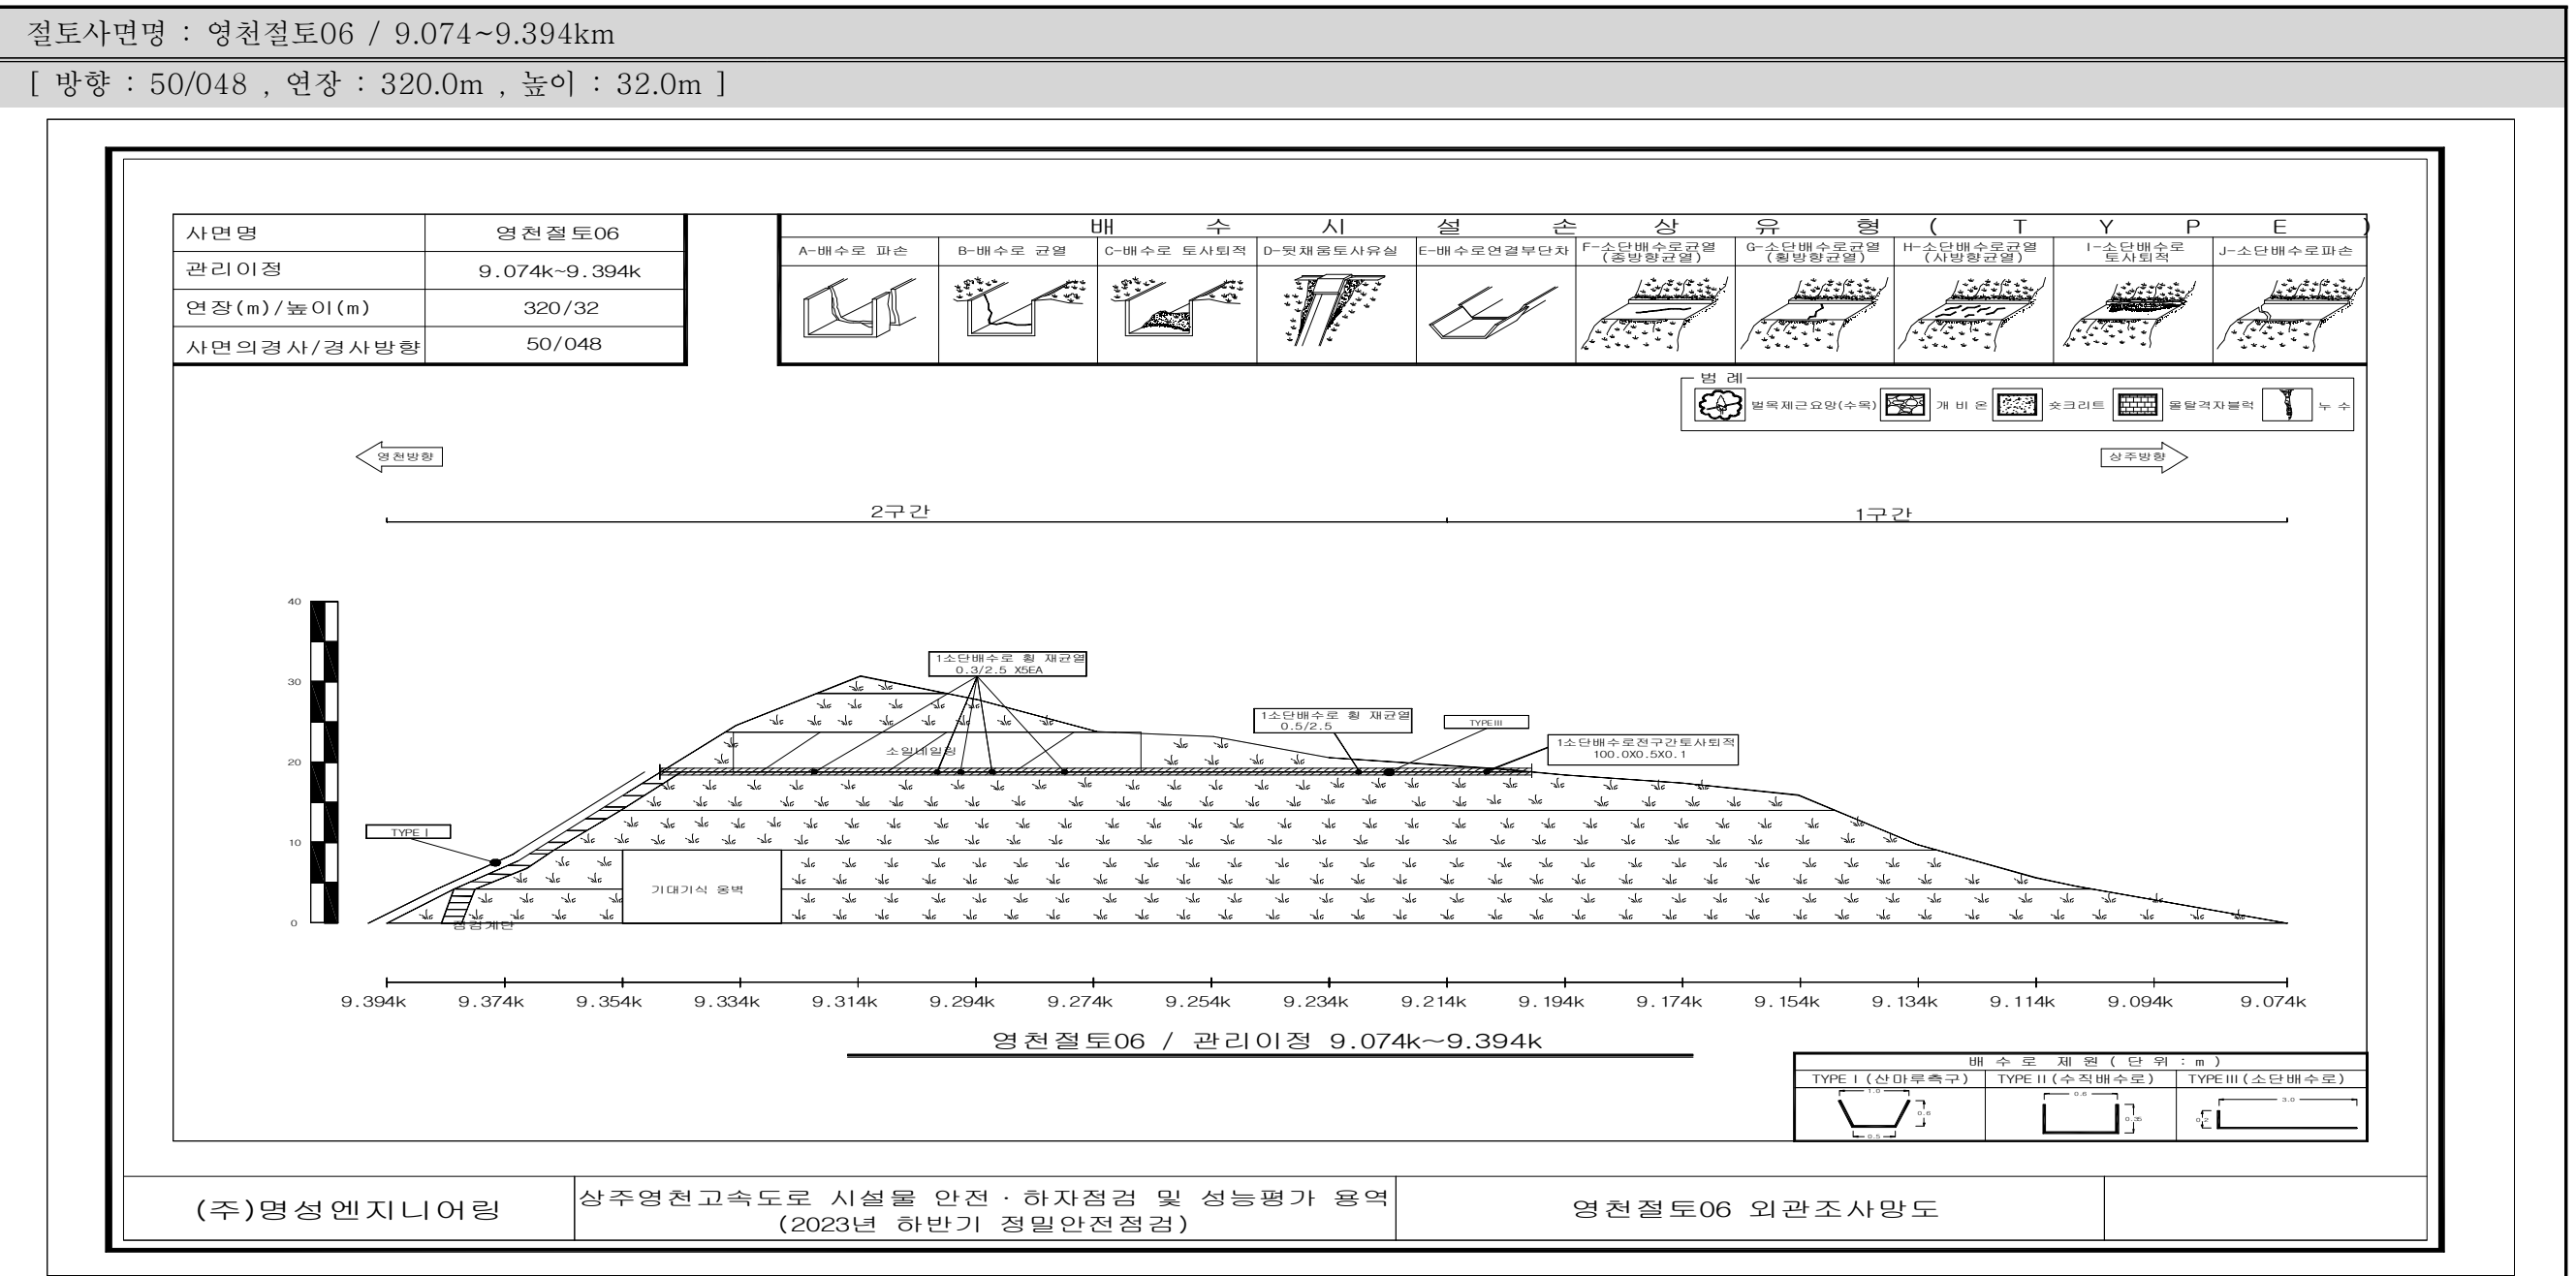
6.3.2 외관조사 결과 현황도(Face Map)

- 상부자연사면은 인장균열 및 이완암괴, 지반의 변형 등의 손상이 없는 양호한 상태로 확인되었다.

- 사면하부는 L형측구가 설치되어있으며, 구조물의 변형 및 파손 등의 손상이 없는 전반적으로 양호한 상태이다. 이격거리는 1.0~1.5m정도의 거리를 유지하고 있다.
