# 14. 상주절토14

### 14.1 시설물의 개요

상주절토14는 경상북도 구미시 도개면 다곡리(상주영천고속도로 17.304~17.504km)에 위치한 사면으로서 총 연장 200.0m, 높이 40.0m로, 2017년 06월 준공된 절토사면이다.

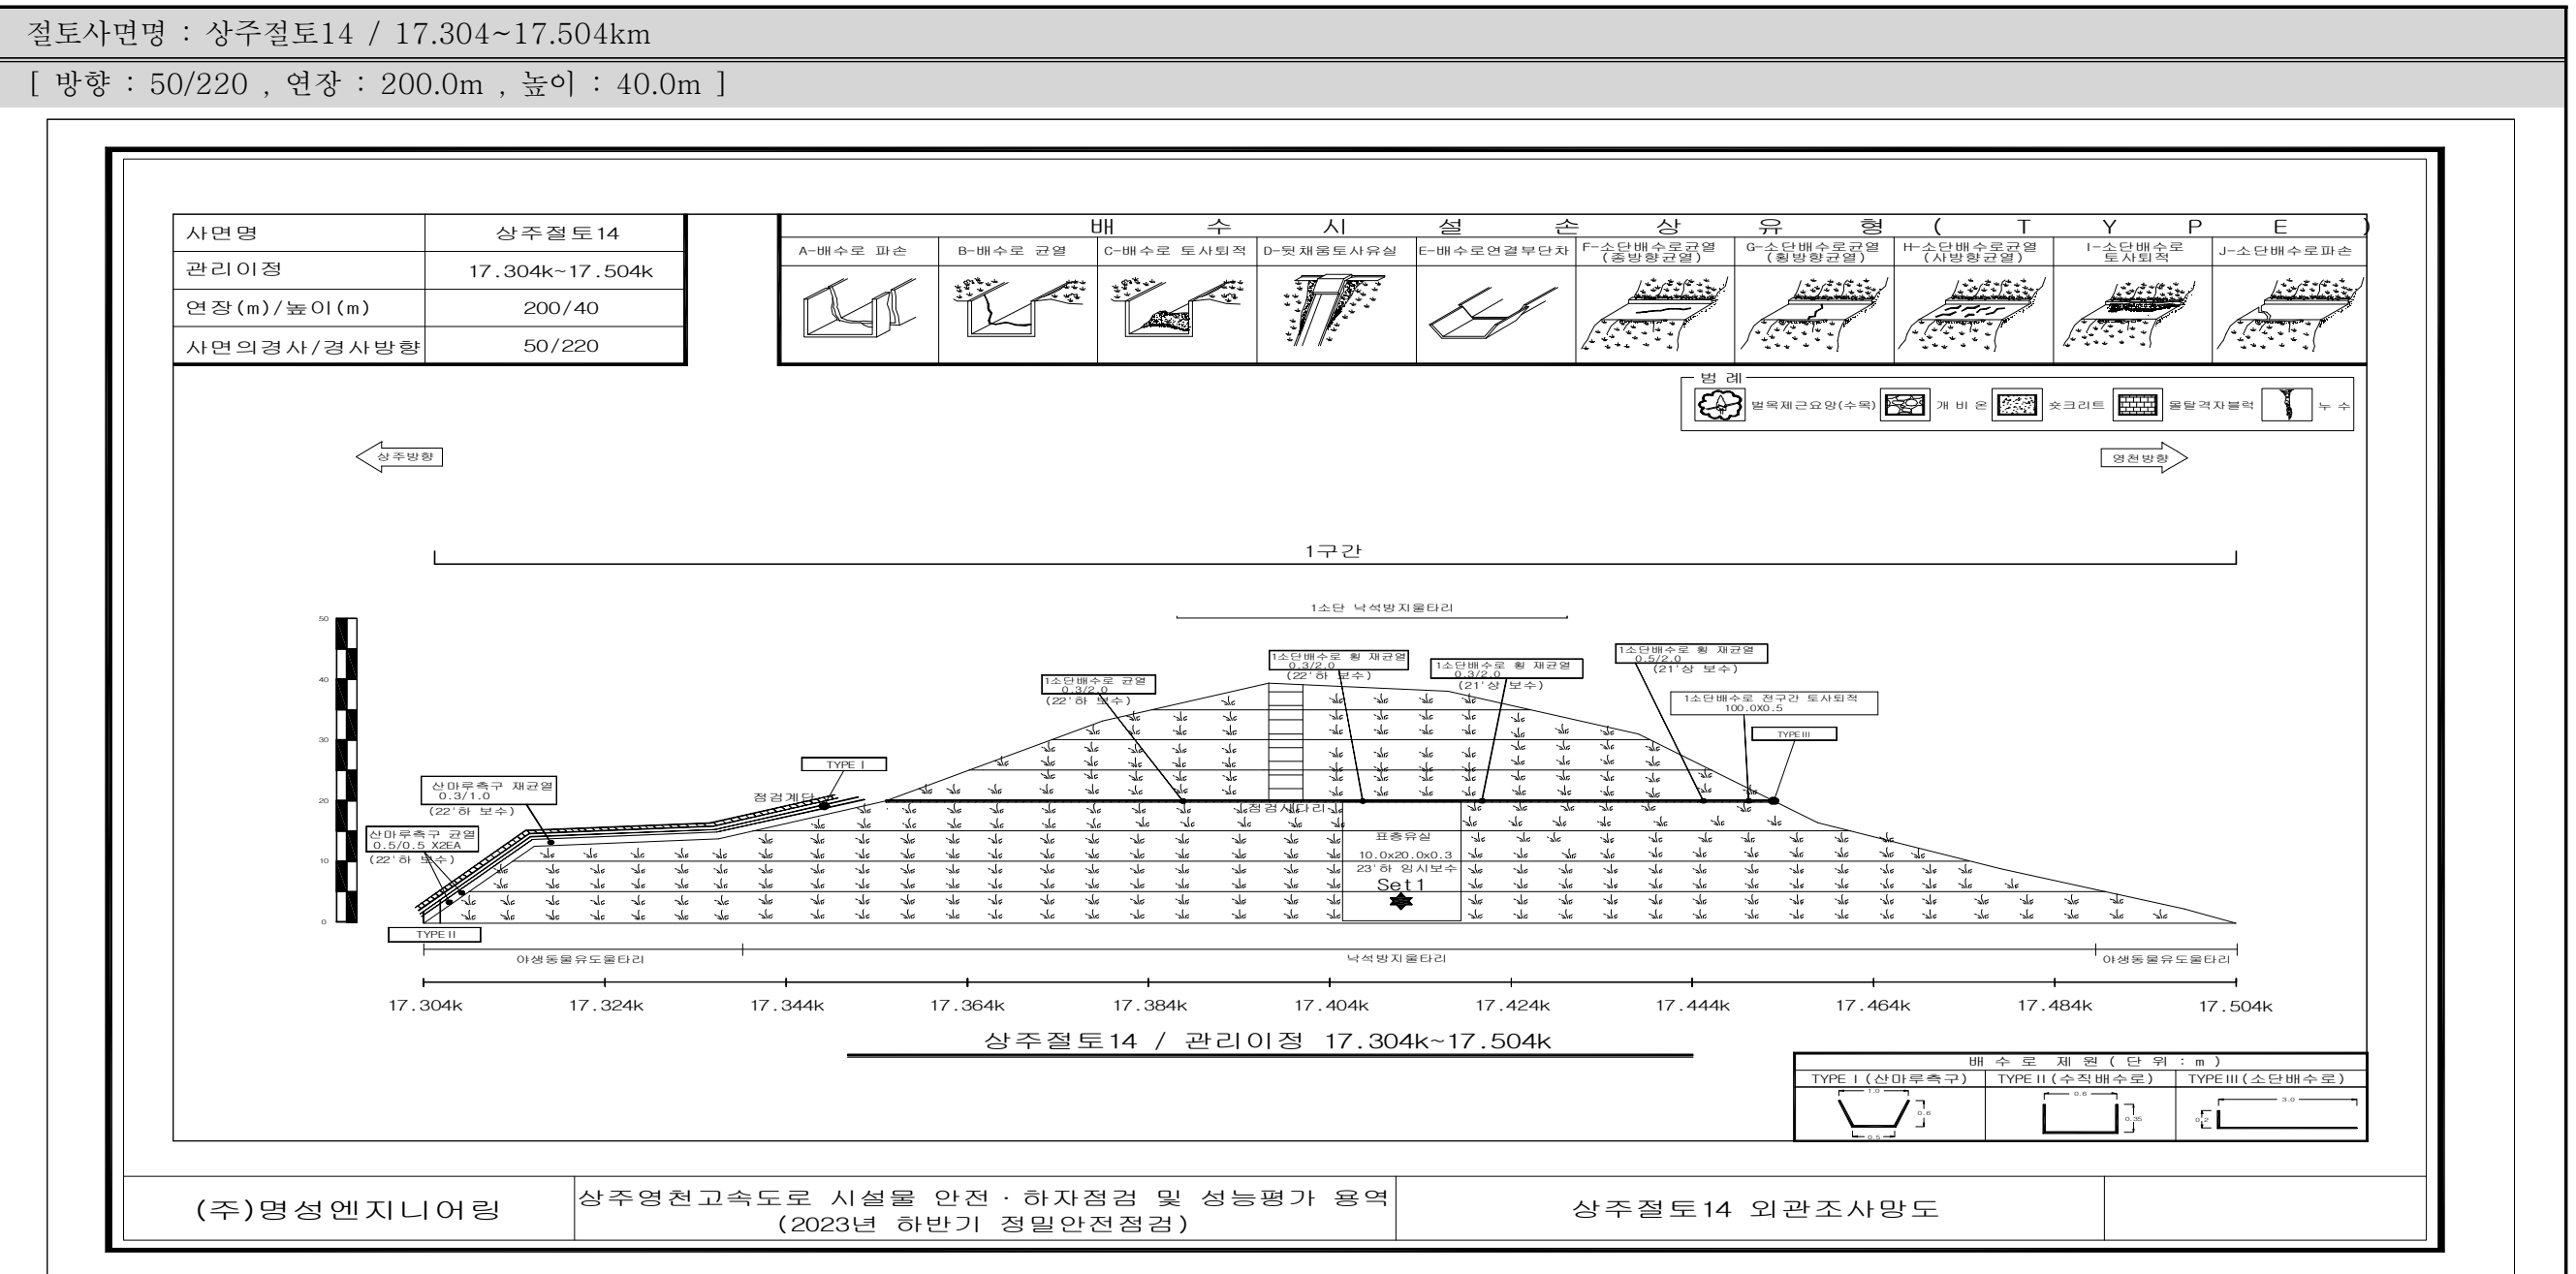
14.3.2 외관조사 결과 현황도(Face Map)

| 구 분 | 점검 결과 | 보수·보강 방안 |
|---|---|---|
| 결과요약 | 사면 전반에 걸쳐 식생공, 배수시설이 설치되어 있으며, 풍화등급은 약한풍화(SW) ~ 보통풍화(MW) 정도이다. 상부자연사면 계곡부는 1개소가 확인되었고, 상부자연사면 및 사면부는 특이손상이 없는 양호한 상태로, 식생활착은 양호~보통인 것으로 조사되었다. 배수시설에 균열 및 토사퇴적이 일부 조사되었다. 토사퇴적이 경우 지표수유입에 의한 유실된 토사가 퇴적된 것으로 원활한 배수를 위해 정비가 필요한 상태이다. 사면보호/보강시설은 기능발휘에 큰 문제가 없으나, 점검계단의 경우 원활한 유지관리를 위해 정비가 필요한 상태이다. | |

| 구 분 | 점검 결과 | 보수·보강 방안 |
|---|---|---|
| 배수시설 | 소단배수로 균열<br>소단배수로 토사퇴적<br>산마루측구 균열 | 주입보수<br>정비<br>주입보수 |
