## **26. 영천절토26**

### 26.1 시설물의 개요

영천절토26은 대구광역시 군위군 소보면 평호리(상주영천고속도로 33.628~33.933km)에 위치한 사면으로서 총 연장 305.0m, 높이 47.0m로, 2017년 06월 준공된 절토사면이다.

## 26.2.3 전차 정밀안전점검 실시결과(2021년 12월, ㈜명성엔지니어링)

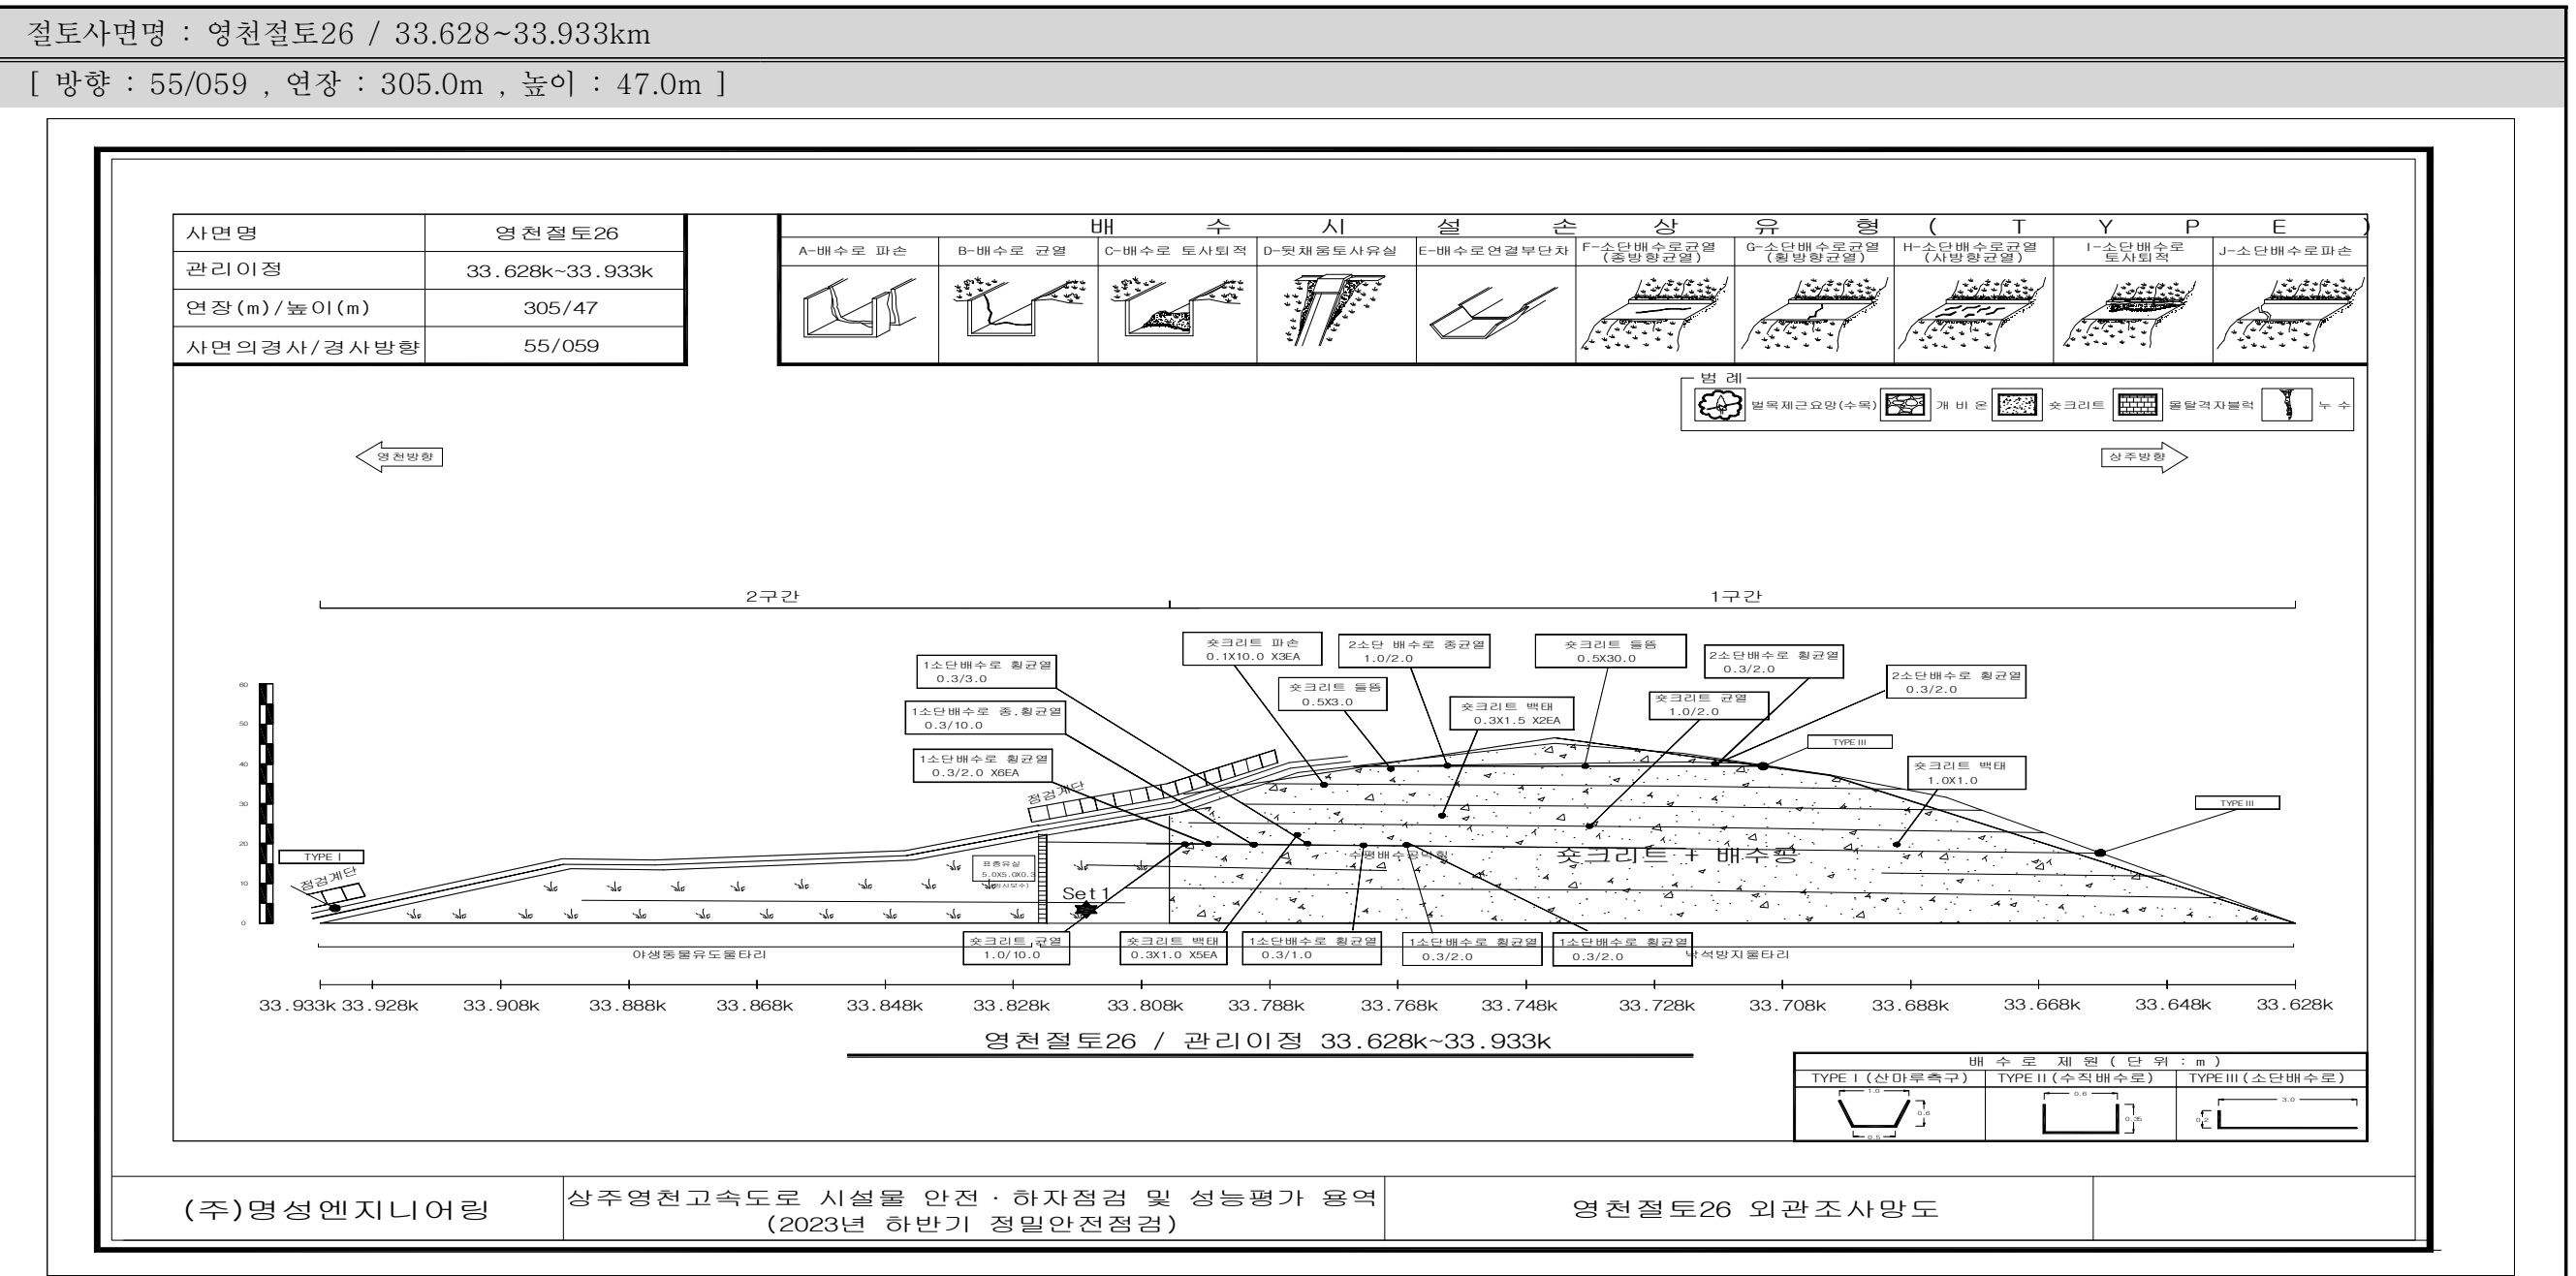
26.3.2 외관조사 결과 현황도(Face Map)

- 배수시설은 소단배수로 및 산마루측구가 시공되어 있다.
- 소단배수로에 기 손상인 33.738k 균열(0.3/2.0), 33.768k 균열(0.3/2.0, 0.3/1.0), 33.788k 균열(0.3/3.0, 0.3/10.0, 0.3/2.0\*6ea)이 조사되었고, 금회 정밀조사로 인한 33.768k 균열(0.3/2.0), 33.758k 균열(1.0/2.0)이 추가 확인되었다.

- 금회 점검시 소단배수로에 균열이 추가 조사되었으며, 상기 발생한 손상은 시공당시 다짐미흡으로 압밀작용 부위를 따라 배수로 자중에 의해 발생한 것으로 판단되며, 손상부위로 지표수의 유입으로 인해 손상의 진전이 예상되므로 원활한 배수 및 유지관리를 위해 주입보수가 필요하다.

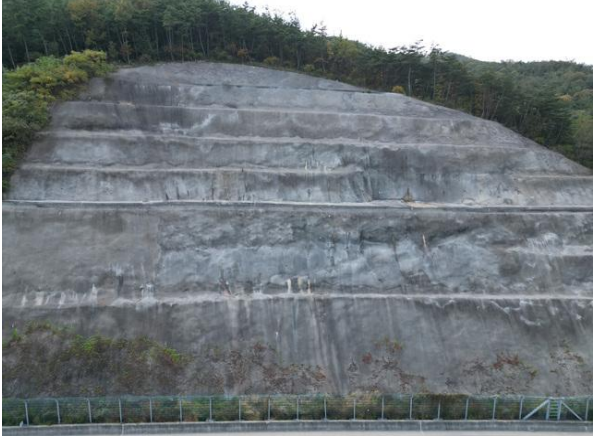
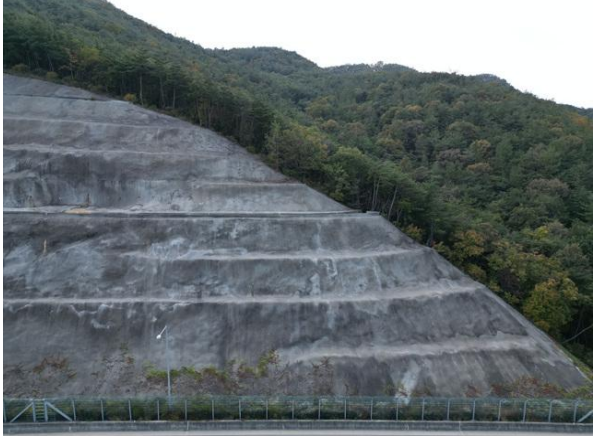
【사진 26.3.1】 1구간 외관조사 결과 주요현황

| 현 황 | 사면부 슛크리트 전경 | 현 황 | 사면부 슛크리트 전경 |
| 원 인 | 상태양호 | 원 인 | 상태양호 |

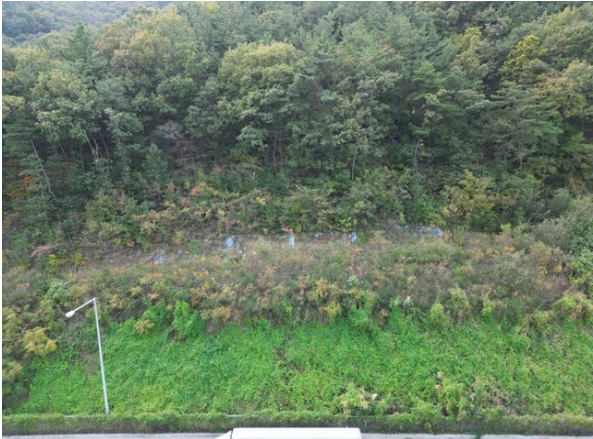
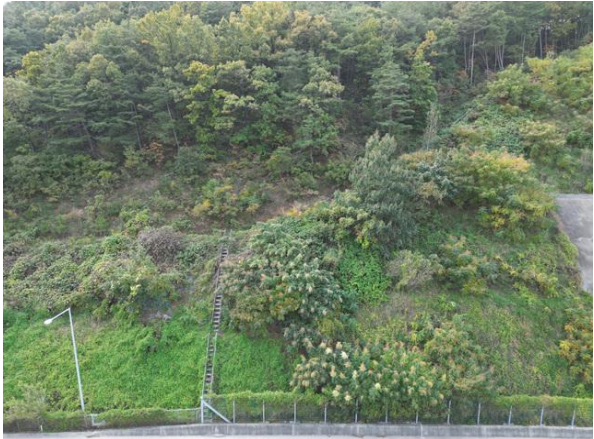
【사진 26.3.2】 2구간 외관조사 결과 주요현황

- 배수시설은 산마루측구가 시공되어 있고, 손상이 없고 배수기능에도 문제가 없는 상태이다.

| 현 황 | 2구간 전경 | 현 황 | 2구간 전경 |
| 원 인 | — | 원 인 | — |
