## **27. 상주절토27**

### 27.1 시설물의 개요

상주절토27은 경상북도 구미시 장천면 오로리(상주영천고속도로 36.235~36.375km)에 위치한 사면으로서 총 연장 140.0m, 높이 36.0m로, 2017년 06월 준공된 절토사면이다.

2023년 정밀안전점검(금회)

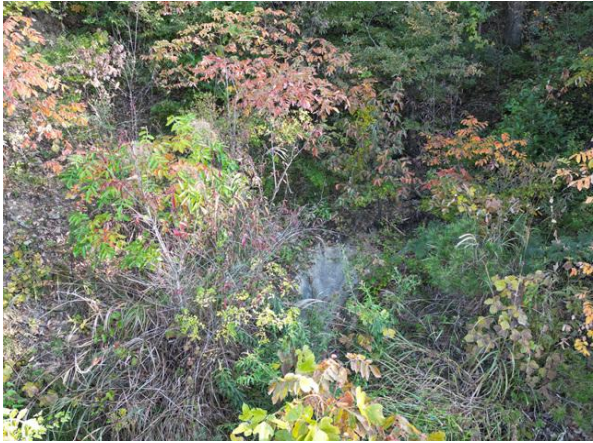
| <p>산마루측구 전경</p> | <p>하부 전경</p> |

- 배수시설은 소단배수로 및 산마루측구, 수직도수로가 시공되어 있다.
- 산마루측구 36.305k 균열(0.5/1.0)이 신규 확인 되었고, 배수시설은 전반적으로 배수기능에 문제가 없으나, 부재의 사용성 확보차원의 주입보수가 필요할 것으로 판단된다.

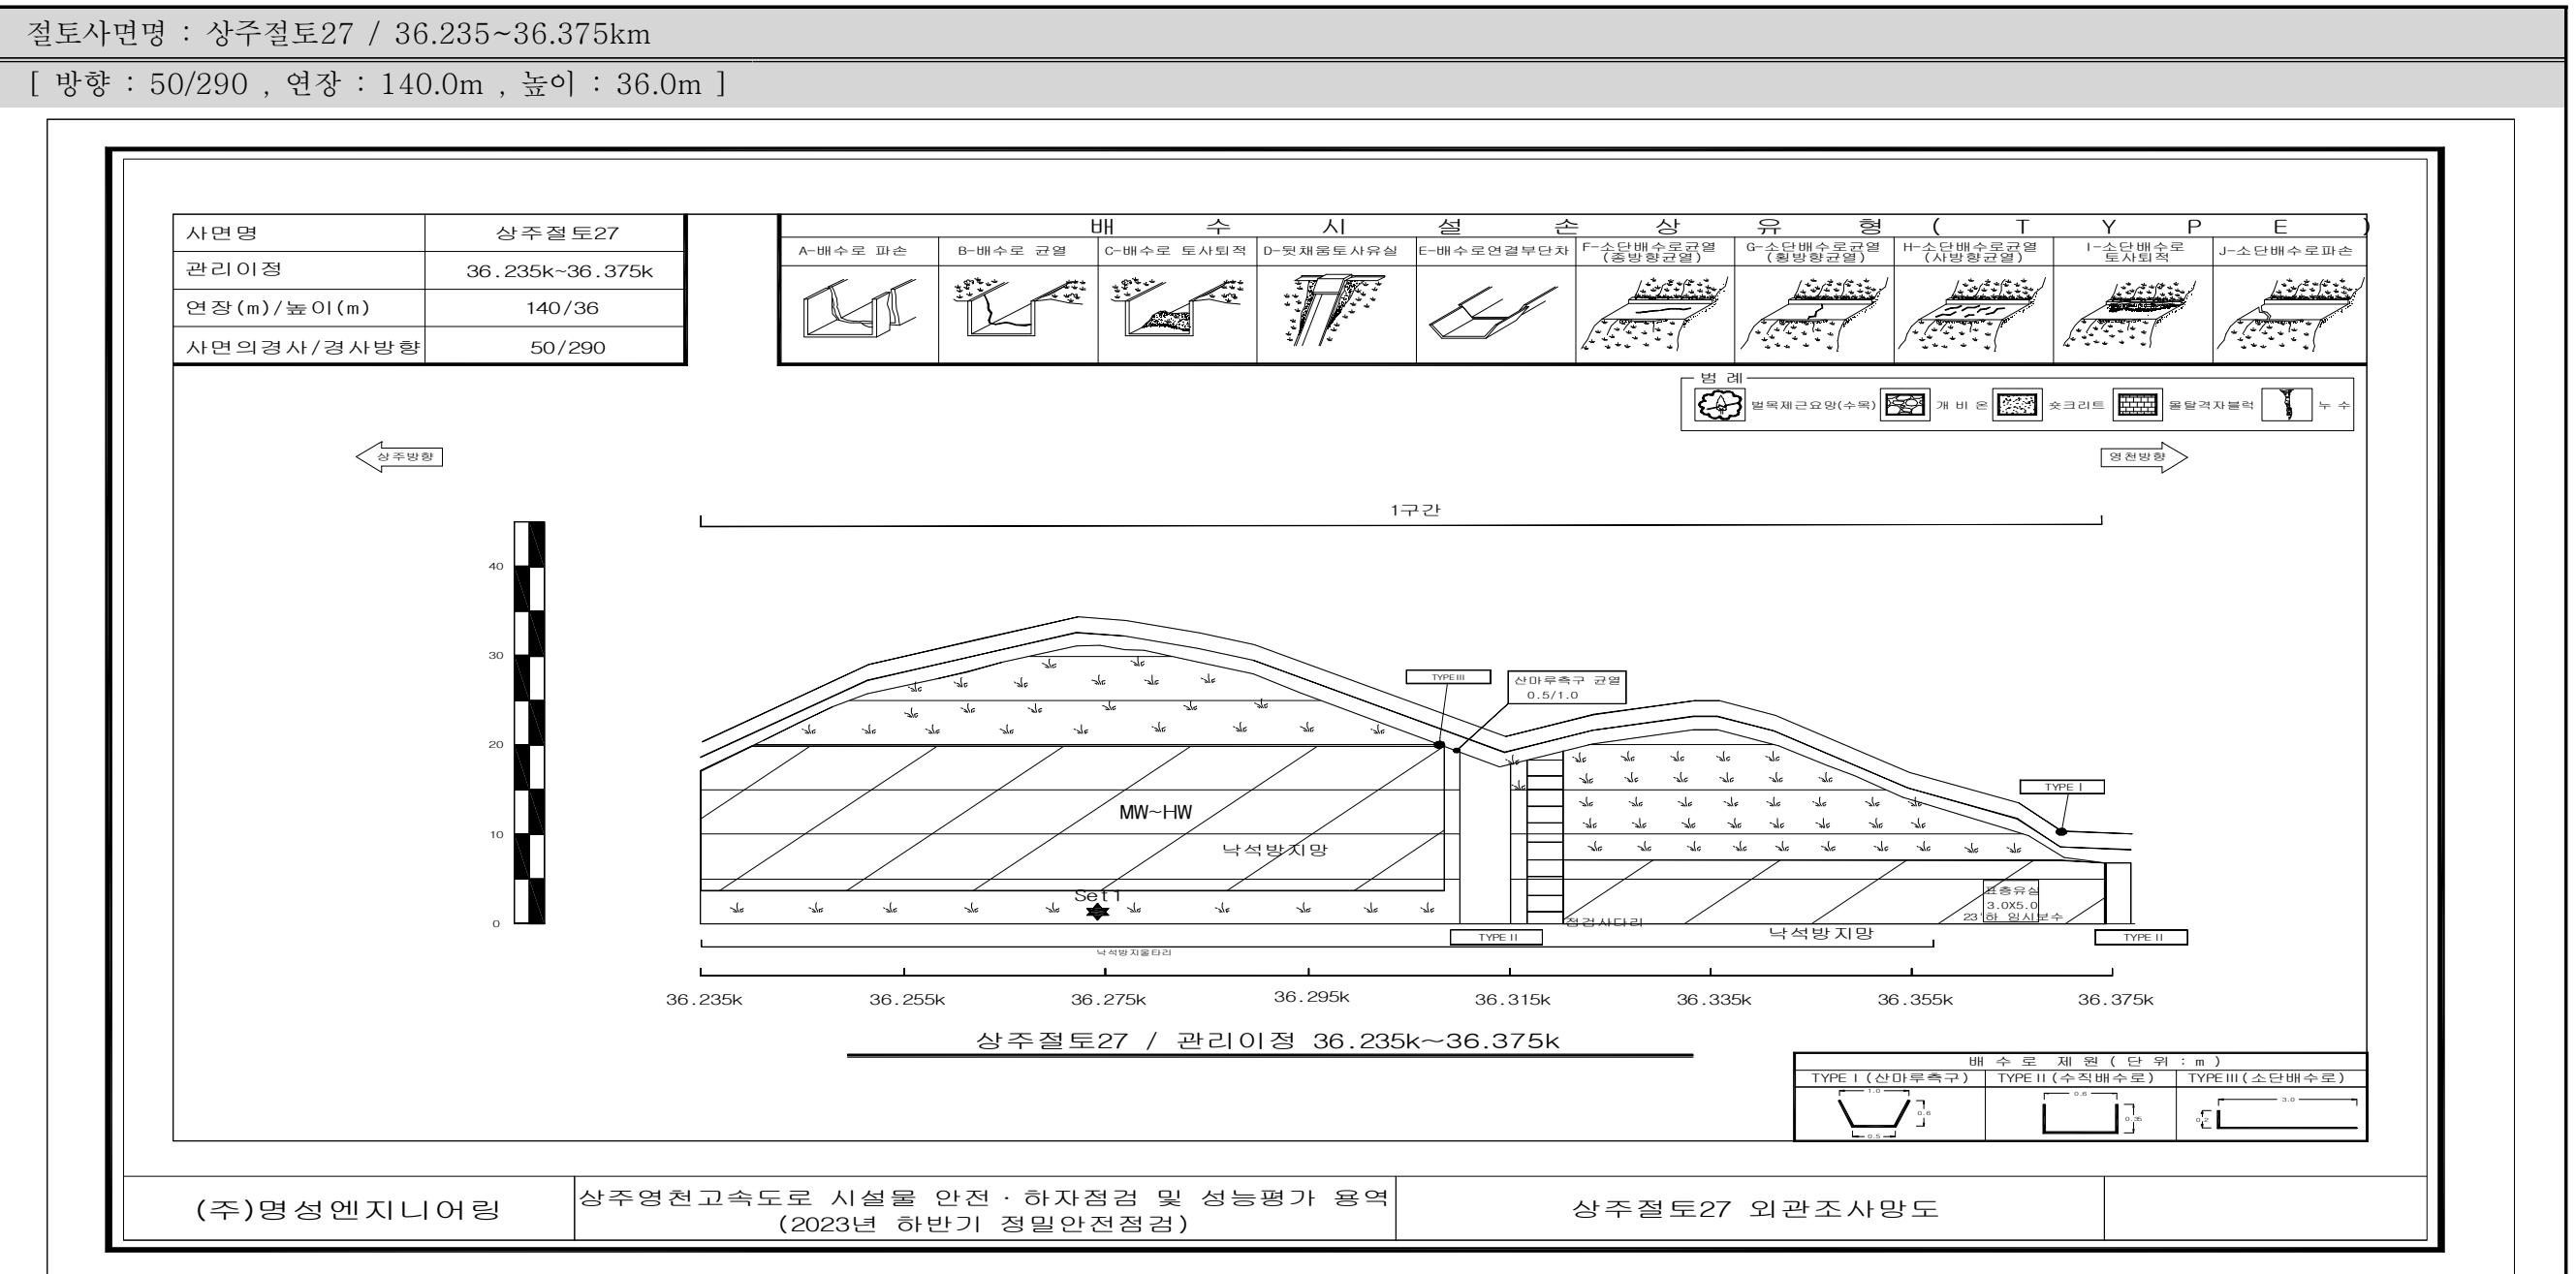
27.3.2 외관조사 결과 현황도(Face Map)

- 사면전반에 걸쳐 보호공, 식생공이 시공되어 있으며, 양호한 상태로 확인되었다.
- 노출암반을 확인한 결과, 풍화등급은 보통풍화(MW)~심한풍화(HW) 정도로 판단된다. 점검결과, 식생공의 식생활착 상태는 양호한 편이고, 보호공인 방지망 내 퇴적은 없는 것으로 조사되었다. 사면 중·하단의 낙석방지망내 심한풍화는 현재 손상발생은 없으나, 지속적인 지표수유입 및 동결융해작용으로 충전물유실이 발생하여 이완암이 발생할 수 있으므로, 주기적인 점검을 통한 유지관리가 필요하다. 금회 집중호우로 인한 36.365k 표층유실(3.0\*5.0)이 신규 확인 되었고, 유실부 개비온 등의 보수가 필요할 것으로 판단된다.
