# 45. 영천절토45

영천절토45는 경상북도 영천시 화산면 효정리(상주영천고속도로 69.078~69.258km)에 위치한 사면으로서 총 연장 180.0m, 높이 32.0m로, 2017년 06월 준공된 절토사면이다.

2023년 정밀안전점검(금회)

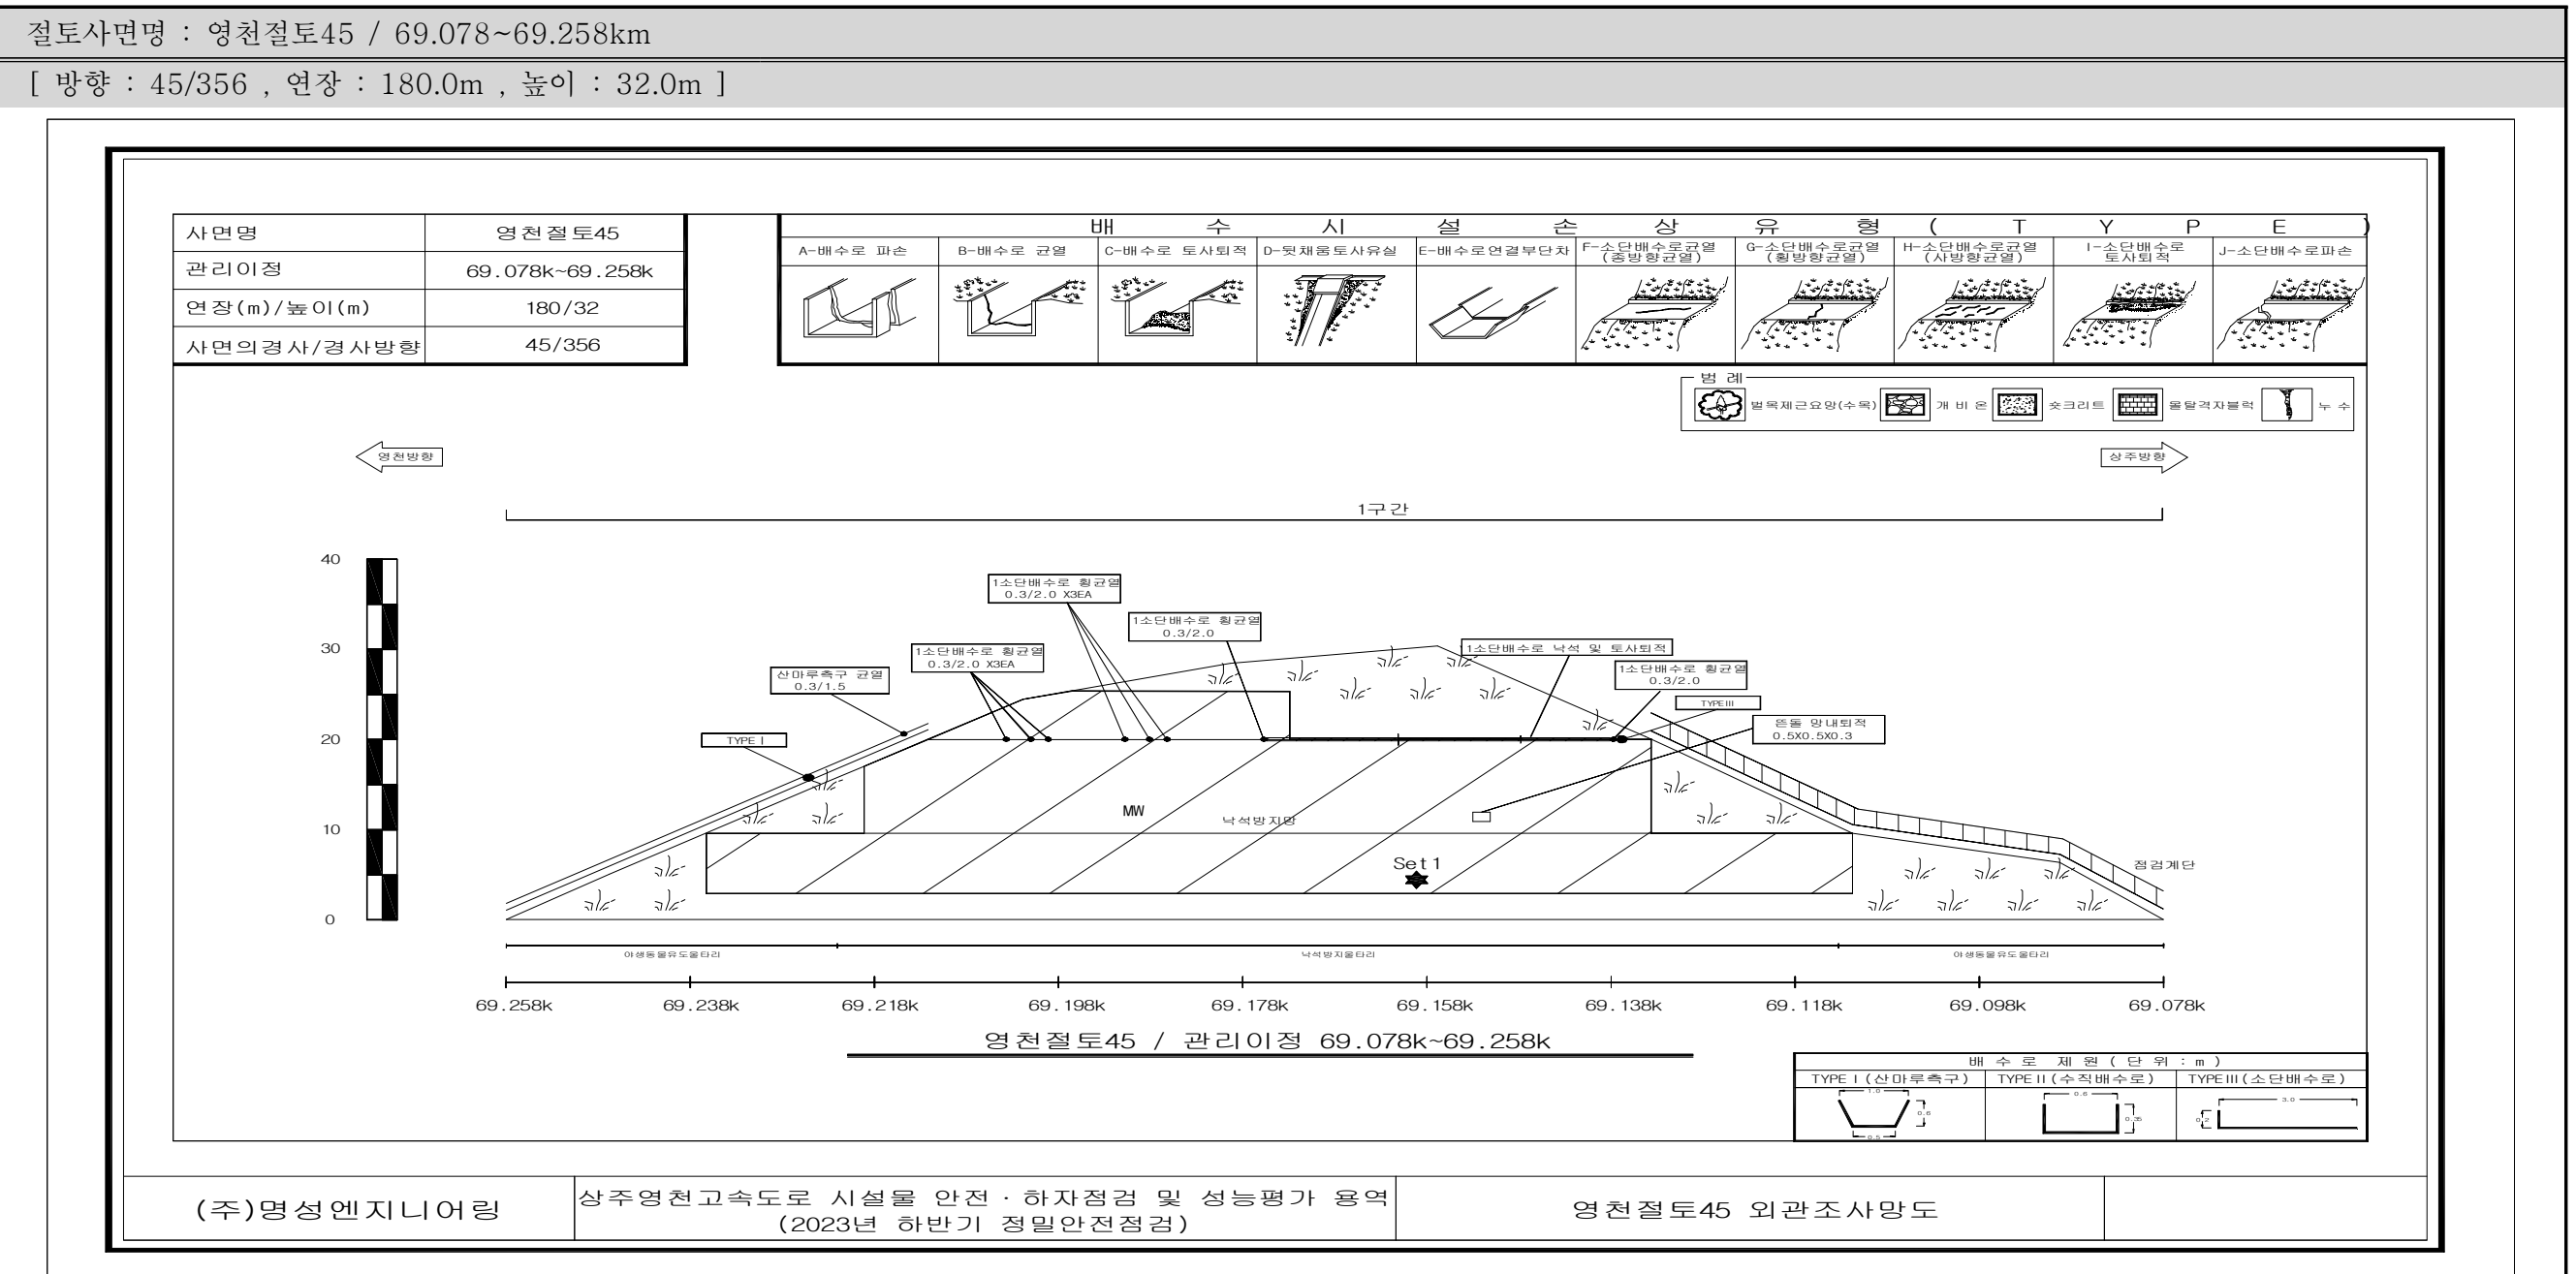
45.3.2 외관조사 결과 현황도(Face Map)

| 구 분 | 점검 결과 | 보수·보강 방안 |
|---|---|---|
| 결과요약 | 사면 전반에 걸쳐 식생공, 배수시설, 보호시설이 설치되어 있으며, 풍화등급은 약한풍화(SW) ~ 심한풍화(HW) 정도이다. 상부자연사면 및 사면부는 전반적으로 양호한 상태이나, 69.158k 낙석방지망내 뜯돌 퇴적이 조사되었고, 심한풍화 및 지표수에 의한 충전물유실로 발생한 손상으로 주의관찰 후 주변부 손상 추가 발생시 제거가 요망된다. 배수시설에 균열은 전회에 비해 추가 조사되었다. 배수시설의 내구성 및 사용성 확보를 위해 균열보수가 필요하다. 사면보호/보강시설은 기능발휘에 큰 문제가 없는 양호한 상태로 조사되었다. | |

| 구 분 | 점검 결과 | 보수·보강 방안 |
|---|---|---|
| 배수시설 | 소단배수로 균열<br>산마루측구 균열 | 주입보수<br>주입보수 |

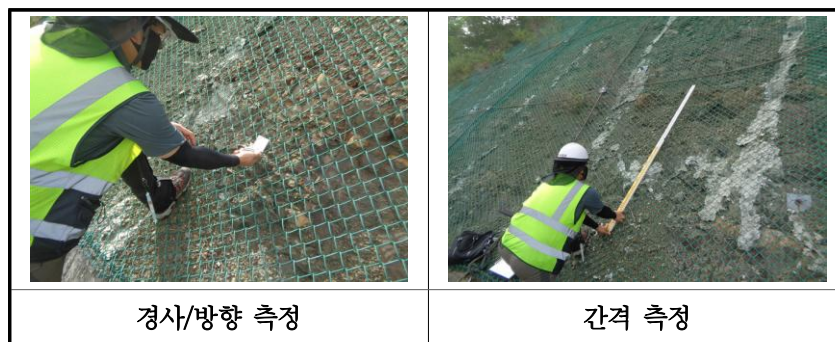
【사진 45.3.2】 불연속면 측정 현황

상태평가에서 실시한 사면분류 및 구간분할에 따라 구간을 분할하였고, 구간별 불연속면에 대해 조사를 실시하였다. 조사위치는 외관조사 결과현황도(Face Map)에 표시하여 지속적이고 연속적인 유지관리가 될 수 있게 하였다.
