# 55. 영천절토55

### 55.1 시설물의 개요

영천절토55는 경상북도 영천시 화산면 가상리(상주영천고속도로 74.758~74.938km)에 위치한 사면으로서 총 연장 180.0m, 높이 39.0m로, 2017년 06월 준공된 절토사면이다.

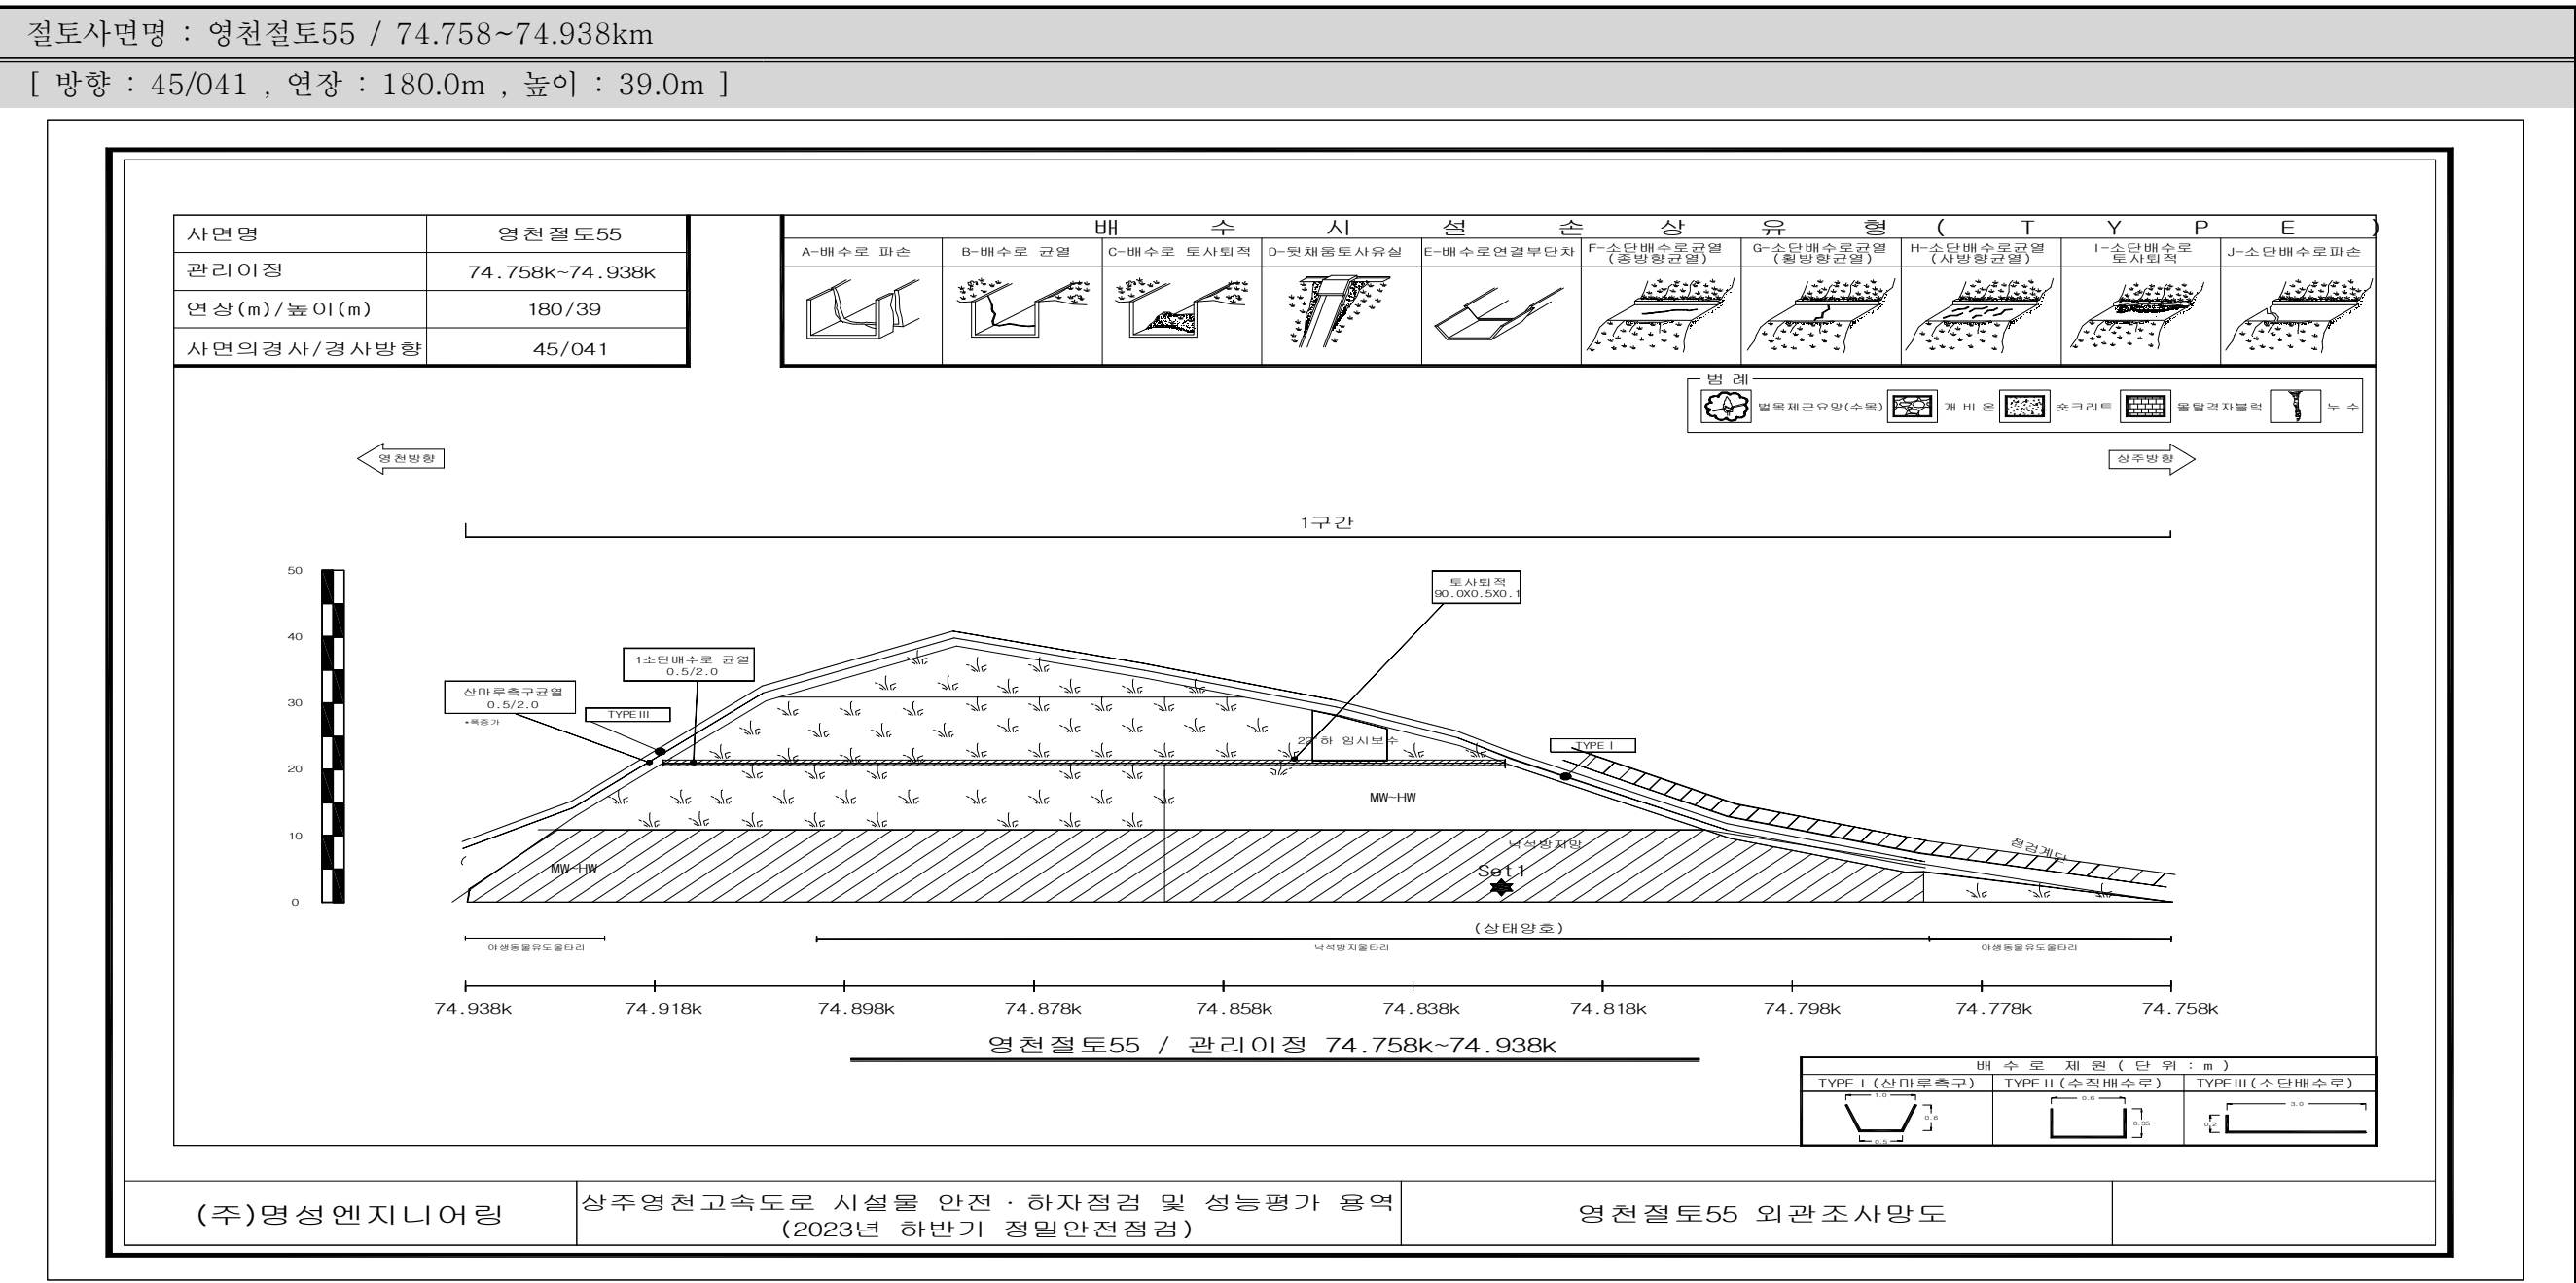
55.3.2 외관조사 결과 현황도(Face Map)

| 구 분 | 점검 결과 | 보수·보강 방안 |
|---|---|---|
| 결과요약 | 사면 전반에 걸쳐 식생공, 배수시설, 보호시설이 설치되어 있으며, 풍화등급은 약한풍화(SW) ~ 심한풍화(HW) 정도이다. 상부자연사면 및 사면부는 식생은 전반적으로 보통~양호한 상태이고, 심한풍화구간은 공용기간 증가에 따른 지표수유입 및 충전물유실 등에 의해 손상이 발생할 수 있으므로, 주의관찰이 요망된다. 배수시설에 균열 및 토사퇴적이 조사되었으며 배수로의 내구성 확보 및 원활한 배수기능을 위해 정비가 필요하다. 사면보호/보강시설은 기능발휘에 큰 문제가 없는 양호한 상태로 조사되었다. | |
