상주영천고속도로 시설물 안전·하자점검 및 성능평가 용역  
(2023년 하반기 정밀안전점검)

# 외 관 조 사 망 도

상촌교

2023.12

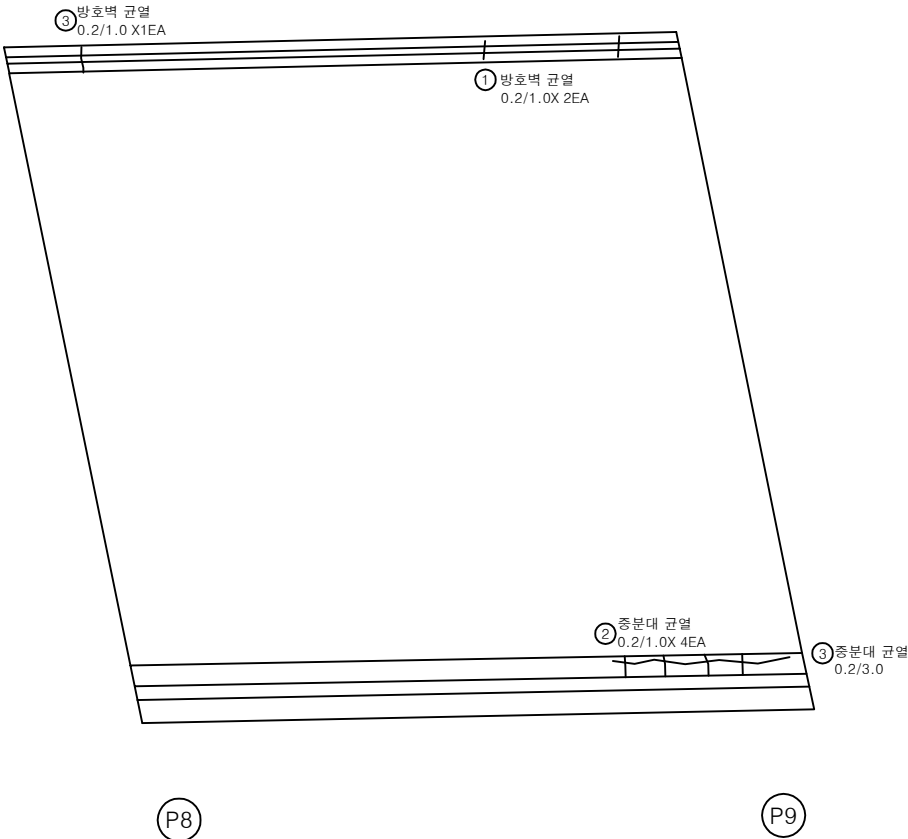
영천 방향

| 번호 | 구분 | 부재 | 손상내용 | 손상현황 | | | | | | 비 고 |
|---|---|---|---|---|---|---|---|---|---|---|
| 1 | 19하 | 교면포장 | 포장 망상균열 | | 10.0 | 7.0 | 70.00 | m <sup>2</sup> | 1 | 21'상 보수 |
| 2 | 19하 | 방호벽 | 방호벽 균열 | 0.2 | 1.0 | | 1.00 | m | 1 | |
| 3 | 19하 | 중분대 | 중분대 균열 | 0.2 | 1.0 | | 6.00 | m | 6 | |

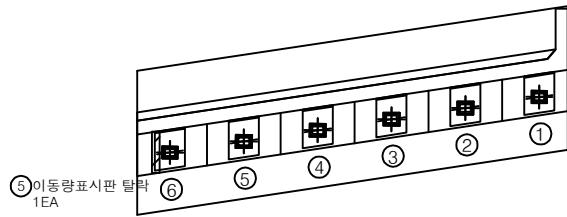
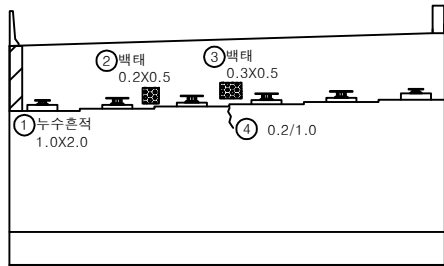
ID : 상촌교(상주방향) 교대 A1

| 번호 | 구분 | 부재 | 손상내용 | 손상현황 | | | | | | 비 고 |
|---|---|---|---|---|---|---|---|---|---|---|
| 1 | 19하 | 교대 | 누수흔적 | | 1.0 | 2.0 | 2.00 | m | 1 | |
| 4 | 21하 | 교대 | 균열(0.3mm미만) | 0.2 | 1.0 | | 1.00 | m | 1 | |

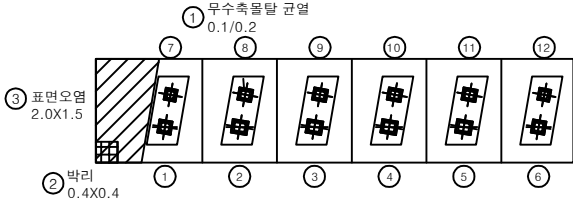
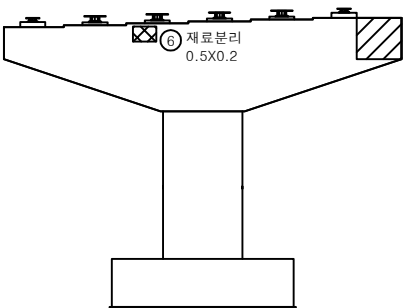
| 번호 | 구분 | 부재 | 손상내용 | 손상현황 | | | | | | 비 고 |
|---|---|---|---|---|---|---|---|---|---|---|
| 1 | 19하 | 교량받침 | 무수축물탈 균열 | 0.1 | 0.2 | | 0.20 | m | 1 | |

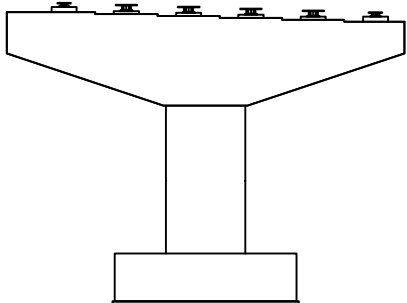
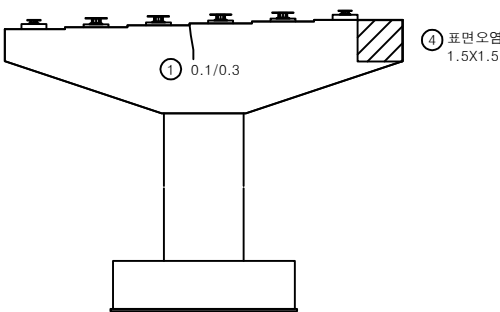
| 번호 | 구분 | 부재 | 손상내용 | 손상현황 | | | | | 비고 |
|---|---|---|---|---|---|---|---|---|---|
| 1 | 19하 | 교각 | 균열(0.3mm미만) | 0.1 | 0.3 | | 0.30 | m | 1 |

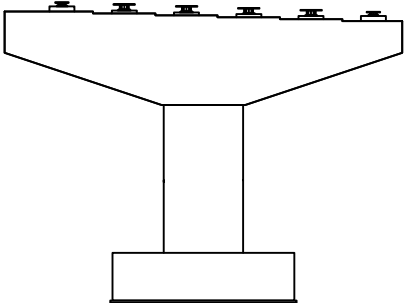
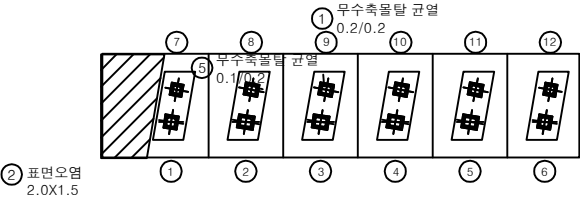
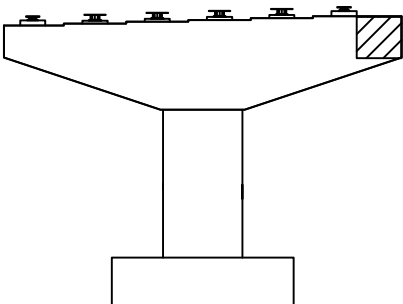
| 번호 | 구분 | 부재 | 손상내용 | 손상현황 | | | | | | 비 고 |
|---|---|---|---|---|---|---|---|---|---|---|
| 1 | 19하 | 교량받침 | 무수축물탈 균열 | 0.2 | 0.2 | | 0.20 | m | 1 | |
| 5 | 23하 | 교량받침 | 무수축물탈 균열 | 0.1 | 0.2 | | 0.20 | m | 1 | |

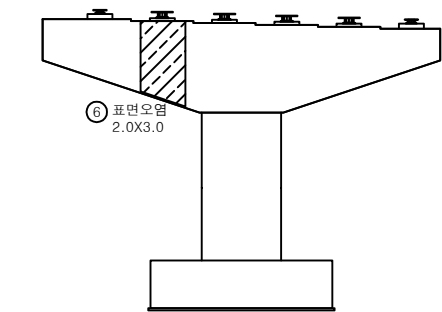
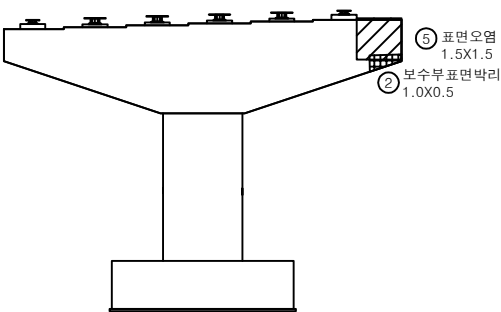
| 번호 | 구분 | 부재 | 손상내용 | 손상현황 | | | | | 비고 |
|---|---|---|---|---|---|---|---|---|---|
| 1 | 19하 | 교각 | 균열(0.3mm미만) | 0.2 | 2.0 | | 2.00 | m | 1 |
