상주영천고속도로 시설물 안전·하자점검 및 성능평가 용역  
(2023년 하반기 정밀안전점검)

# 외 관 조 사 망 도

장곡교

2023.12

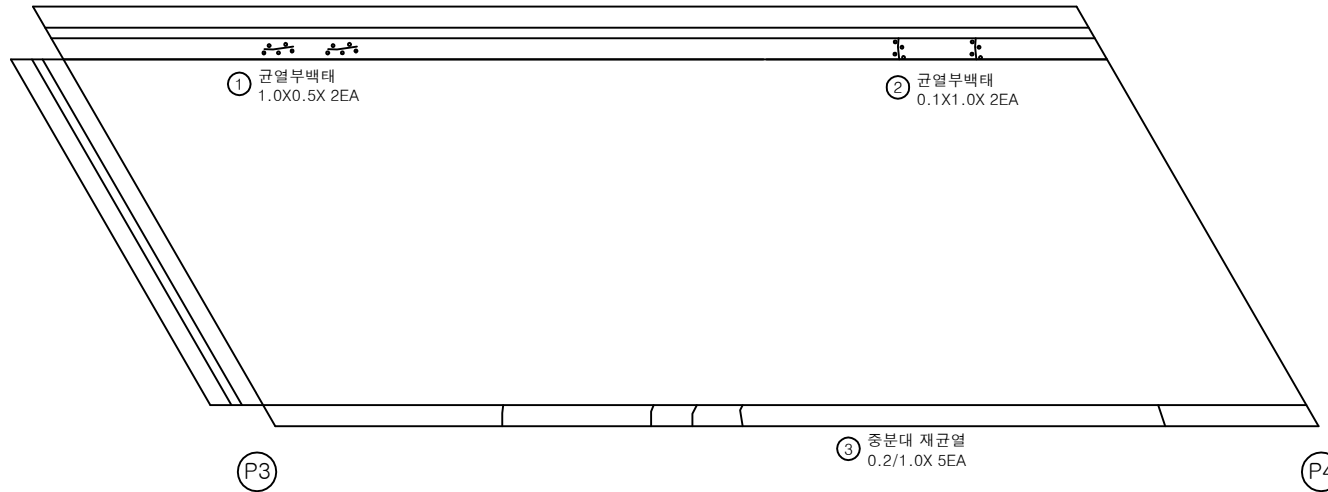
영천방향

| 번호 | 구분 | 부재 | 손상내용 | 손상현황 | | | | | | 비고 |
|---|---|---|---|---|---|---|---|---|---|---|
| 1 | 19하 | 방호벽 | 균열부백태 | | 0.1 | 1.0 | 0.30 | m <sup>2</sup> | 3 | |
| 2 | 19하 | 중분대 | 중분대 재균열 | 0.2 | 1.0 | | 7.00 | m | 7 | |

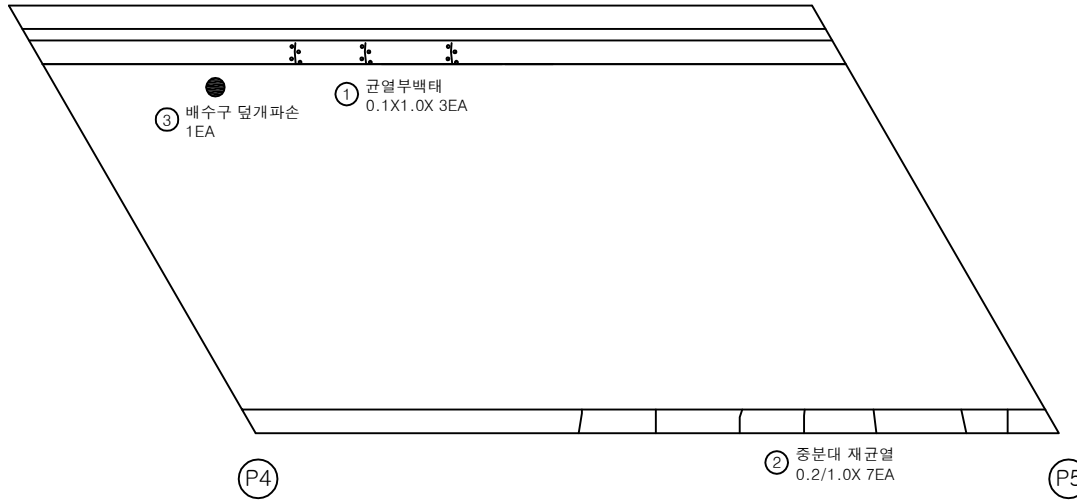
영천방향

① 중분대 재균열  
0.2/1.0

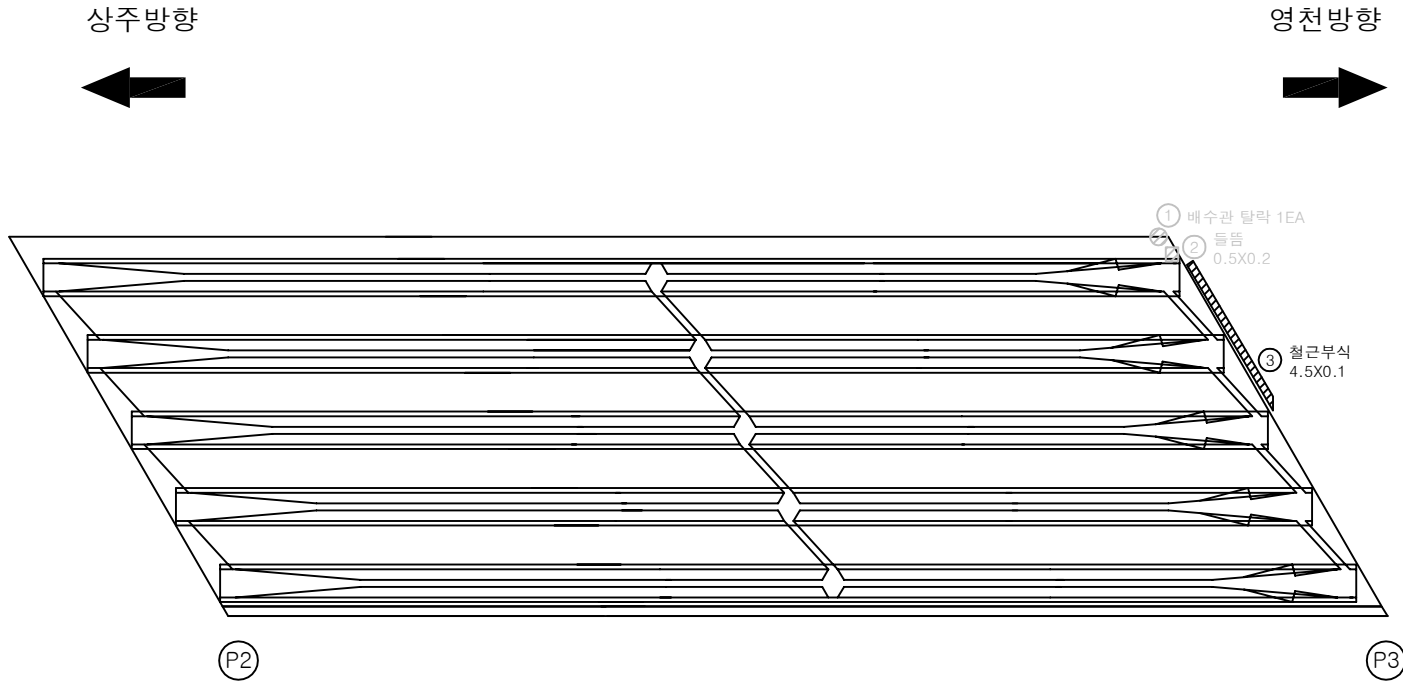
| 번호 | 구분 | 부재 | 손상내용 | 손상현황 | | | | | | 비 고 |
|---|---|---|---|---|---|---|---|---|---|---|
| 3 | 21하 | 바닥판 | 철근부식 | | 4.5 | 0.1 | 0.45 | m <sup>2</sup> | 1 | |

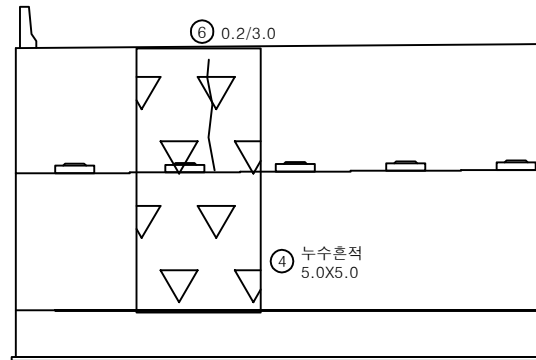
날개벽

| 번호 | 구분 | 부재 | 손상내용 | 손상현황 | | | | | | 비고 |
|---|---|---|---|---|---|---|---|---|---|---|
| 1 | 19하 | 교량받침 | 무수축물탈 균열 | 0.1 | 0.2 | | 0.20 | m | 1 | |
| 4 | 21하 | 교대 | 누수흔적 | | | 5.0 | 5.0 | 25.00 | m <sup>2</sup> | 1 |
| 5 | 23하 | 교대 | 균열(0.3mm이상) | 0.3 | 0.5 | | 0.50 | m | 1 | |
| 6 | 23하 | 교대 | 균열(0.3mm미만) | 0.2 | 3.0 | | 3.00 | m | 1 | |

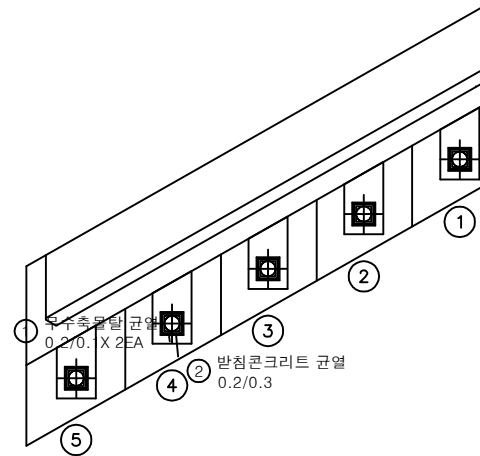
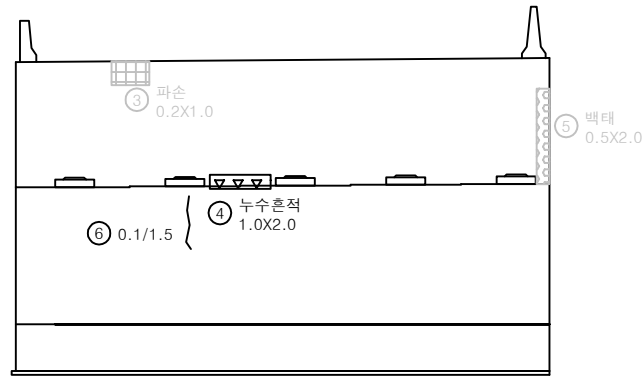
평면도

| 번호 | 구분 | 부재 | 손상내용 | 손상현황 | | | | | | 비고 |
|---|---|---|---|---|---|---|---|---|---|---|
| 1 | 19하 | 교량받침 | 무수축물갈 균열 | 0.2 | 0.1 | | 0.20 | m | 2 | |
| 2 | 19하 | 교량받침 | 반침콘크리트 균열 | 0.2 | 0.3 | | 0.30 | m | 1 | |
| 4 | 19하 | 교대 | 누수흔적 | | 1.0 | 2.0 | 2.00 | m <sup>2</sup> | 1 | |
| 6 | 21하 | 교대 | 균열(0.3mm미만) | 0.1 | 1.5 | | 1.50 | m | 1 | |

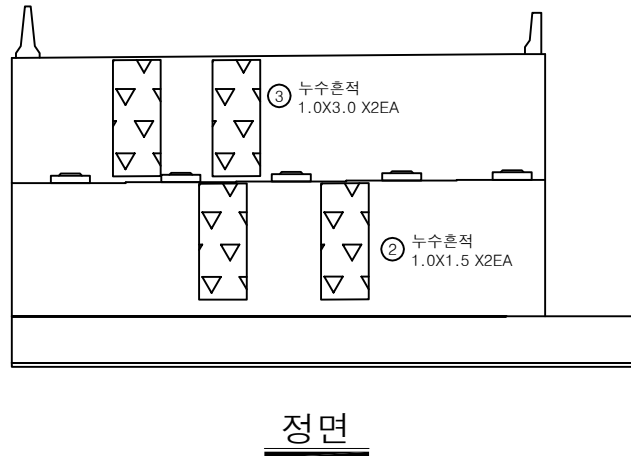
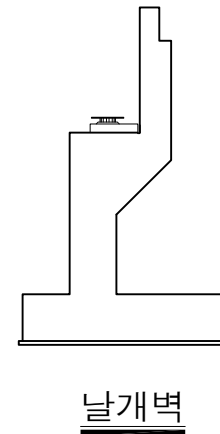
| 번호 | 구분 | 부재 | 손상내용 | 손상현황 | | | | | | 비고 |
|---|---|---|---|---|---|---|---|---|---|---|
| 1 | 19하 | 교량발침 | 발침콘크리트 균열 | 0.2 | 1.5 | | 1.50 | m | 1 | |
| 2 | 21하 | 교대 | 누수흔적 | | 1.0 | 1.5 | 3.00 | m <sup>2</sup> | 2 | |
| 3 | 23하 | 교대 | 누수흔적 | | 1.0 | 3.0 | 6.00 | m <sup>2</sup> | 2 | |

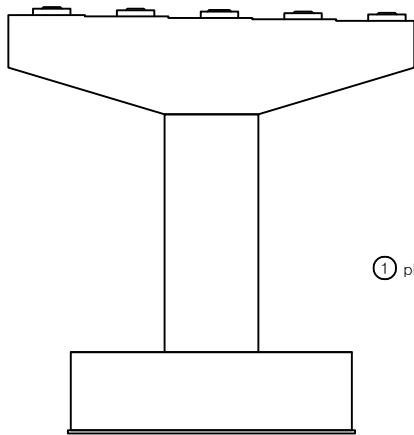
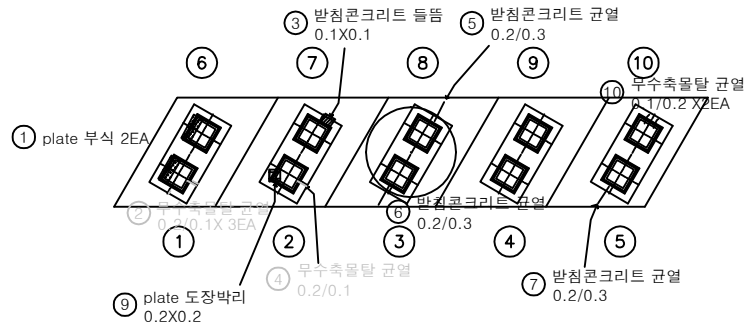
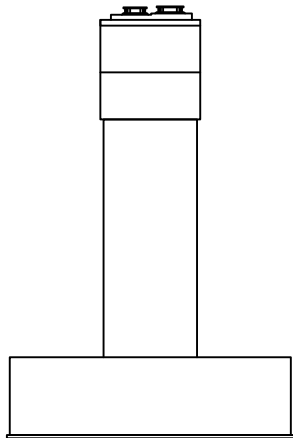
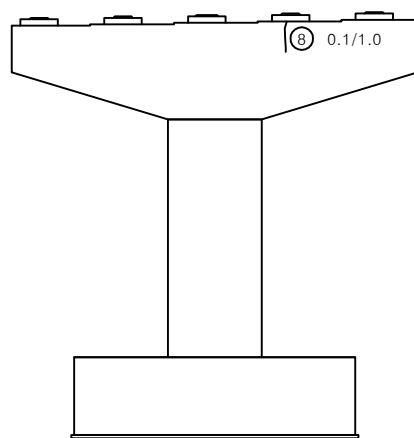
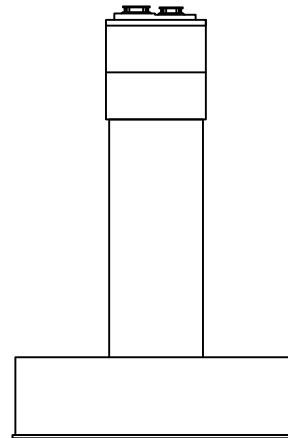
정면

| 번호 | 구분 | 부재 | 손상내용 | 손상현황 | | | | | 비고 |
|---|---|---|---|---|---|---|---|---|---|
| 1 | 19하 | 교량발침 | plate 부식 | | | | 2.00 | EA | 2 |
| 2 | 19하 | 교량발침 | 무수축물탈 균열 | 0.2 | 0.1 | | 0.30 | m | 3 |
| 4 | 19하 | 교량발침 | 무수축물탈 균열 | 0.2 | 0.1 | | 0.10 | m | 1 |
| 5 | 19하 | 교량발침 | 받침콘크리트 균열 | 0.2 | 0.3 | | 0.30 | m | 1 |
| 6 | 19하 | 교량발침 | 받침콘크리트 균열 | 0.2 | 0.3 | | 0.30 | m | 1 |
| 7 | 19하 | 교량발침 | 받침콘크리트 균열 | 0.2 | 0.3 | | 0.30 | m | 1 |
| 8 | 19하 | 교각 | 균열(0.3mm미만) | 0.1 | 1.0 | | 1.00 | m | 1 |
| 10 | 23하 | 교량발침 | 무수축물탈 균열 | 0.1 | 0.2 | | 0.40 | m | 2 |

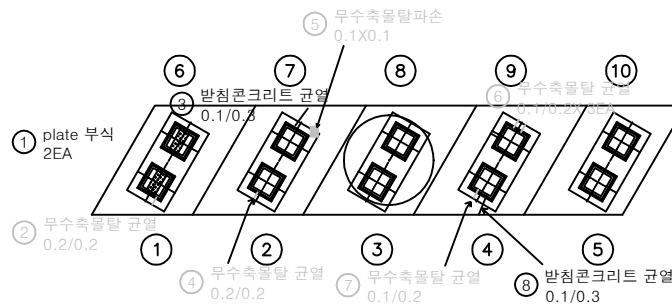
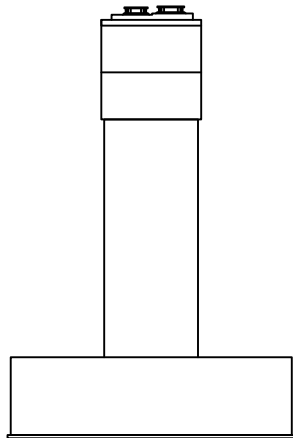
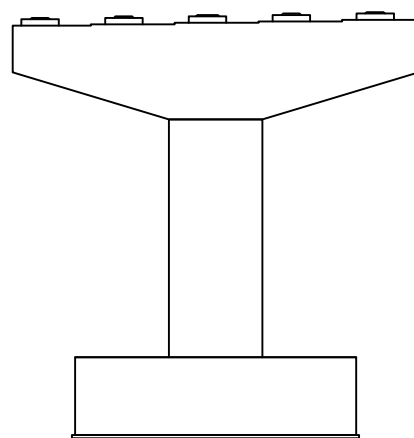
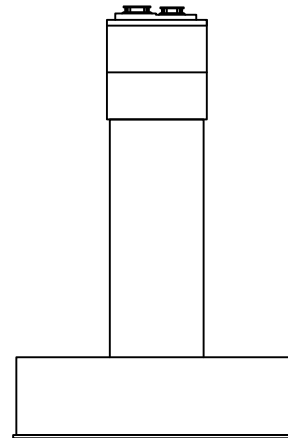
평면도

| 번호 | 구분 | 부재 | 손상내용 | 손상현황 | | | | | 비고 |
|---|---|---|---|---|---|---|---|---|---|
| 1 | 19하 | 교량발침 | plate 부식 | | | | 2.00 | EA | 2 |
| 2 | 19하 | 교량발침 | 무수축물탈 균열 | 0.2 | 0.2 | | 0.20 | m | 1 |
| 3 | 19하 | 교량발침 | 받침콘크리트 균열 | 0.1 | 0.3 | | 0.30 | m | 1 |
| 4 | 19하 | 교량발침 | 무수축물탈 균열 | 0.2 | 0.2 | | 0.20 | m | 1 |
| 6 | 19하 | 교량발침 | 무수축물탈 균열 | 0.1 | 0.2 | | 0.60 | m | 3 |
| 7 | 19하 | 교량발침 | 무수축물탈 균열 | 0.1 | 0.2 | | 0.20 | m | 1 |
| 8 | 19하 | 교량발침 | 받침콘크리트 균열 | 0.1 | 0.3 | | 0.30 | m | 1 |

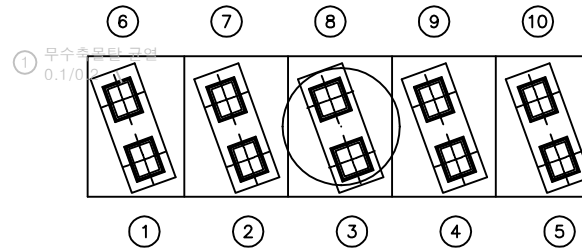
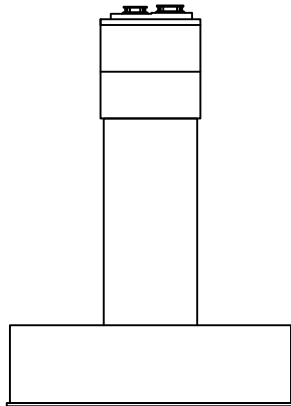
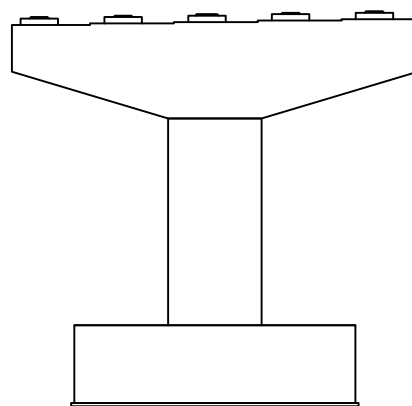
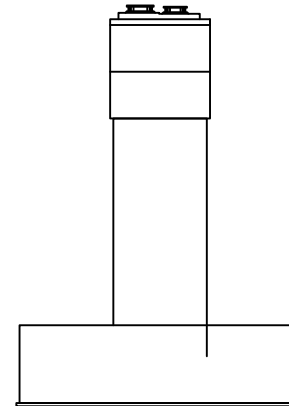
평면도

| 번호 | 구분 | 부재 | 손상내용 | 손상현황 | | | | | | 비고 |
|---|---|---|---|---|---|---|---|---|---|---|
| 1 | 18차교량면 | | 무수축물량 균열 | 0.1 | 0.2 | | 0.20 | m | 1 | 20cm 폭 |

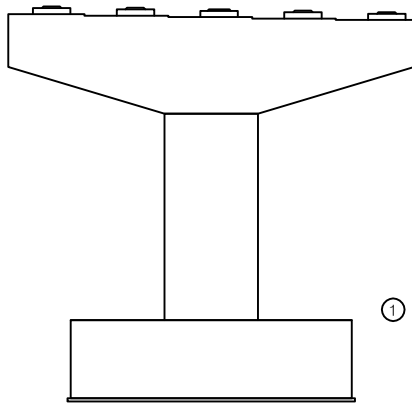
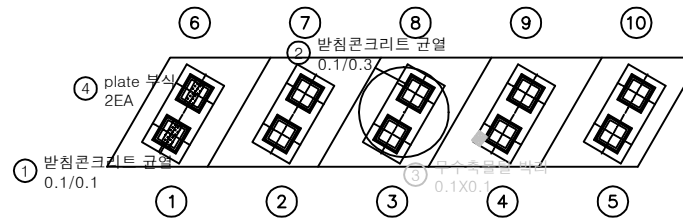
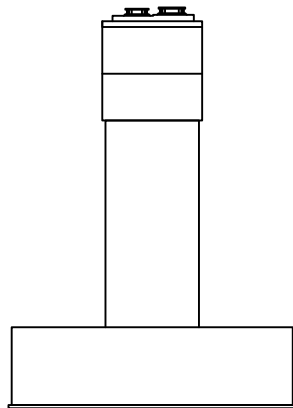
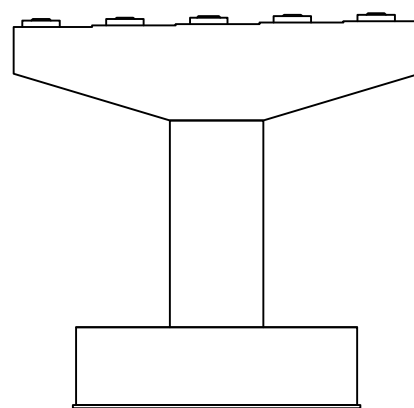
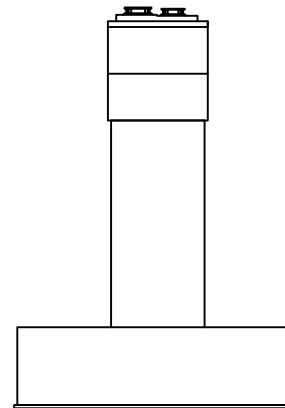
정면

| 번호 | 구분 | 부재 | 손상내용 | 손상현황 | | | | | 비고 |
|---|---|---|---|---|---|---|---|---|---|
| 1 | 19하 | 교량발침 | 받침콘크리트 균열 | 0.1 | 0.1 | | 0.10 | m | 1 |
