상주영천고속도로 시설물 안전·하자점검 및 성능평가 용역  
(2023년 하반기 정밀안전점검)

# 외 관 조 사 망 도

낙동강대교

2023.12

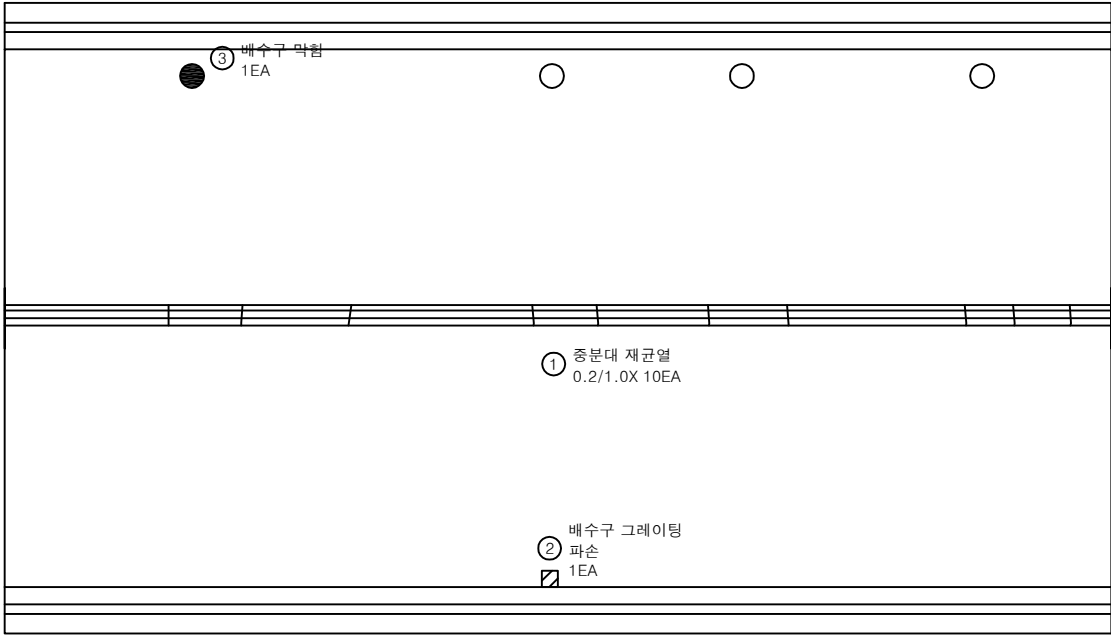
P1

| 번호 | 구분 | 부재 | 손상내용 | 손상현황 | | | | | | 비고 |
|---|---|---|---|---|---|---|---|---|---|---|
| 1 | 19하 | 중분대 | 중분대 재균열 | 0.2 | 1.0 | | 10.00 | m | 10 | |

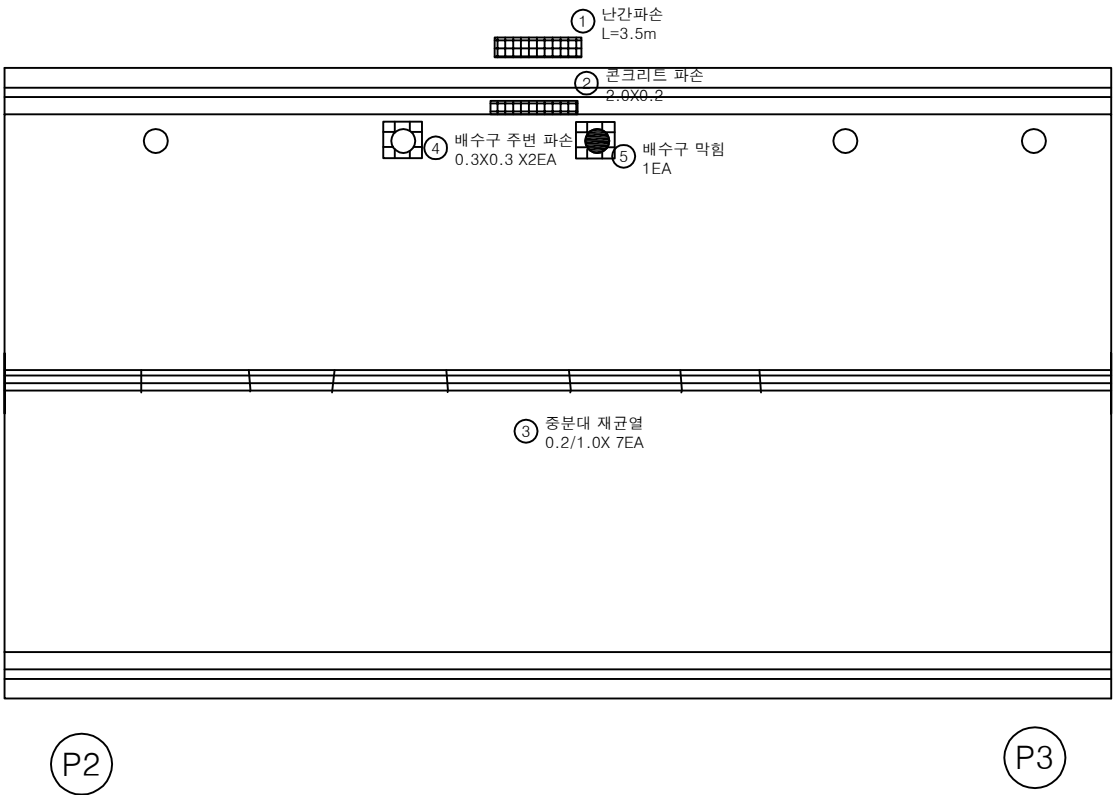
| 번호 | 구분 | 부재 | 손상내용 | 손상현황 | | | | | | 비 고 |
|---|---|---|---|---|---|---|---|---|---|---|
| 3 | 19하 | 중분대 | 중분대 재균열 | 0.2 | 1.0 | | 7.00 | m | 7 | |

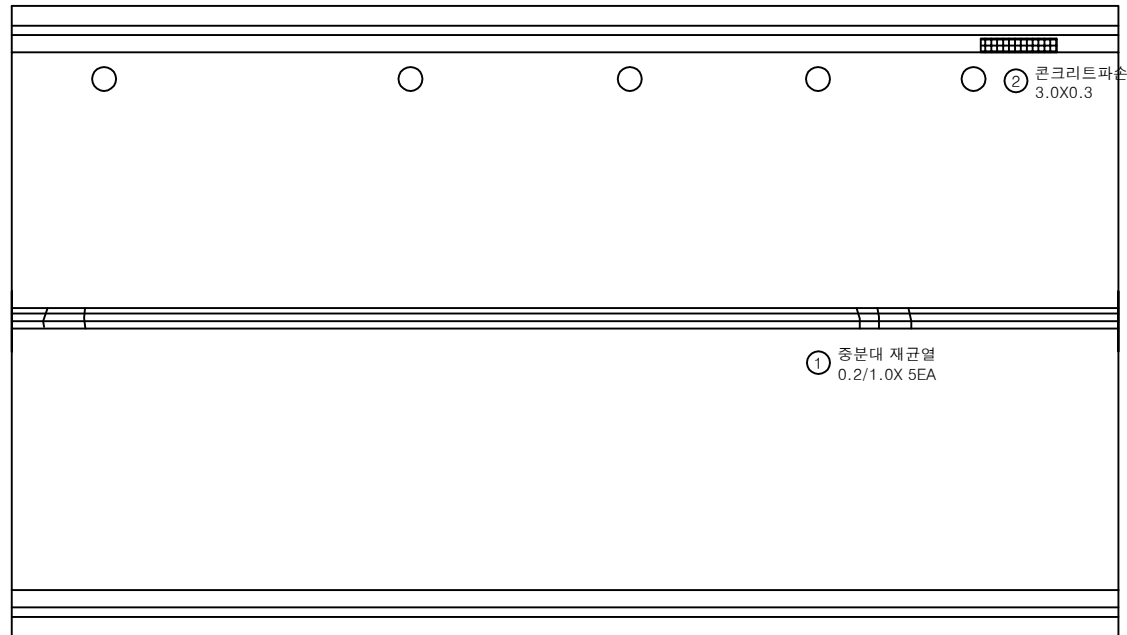
P4

| 번호 | 구분 | 부재 | 손상내용 | 손상현황 | | | | | | 비고 |
|---|---|---|---|---|---|---|---|---|---|---|
| 1 | 19하 | 중분대 | 중분대 재균열 | 0.2 | 1.0 | | 5.00 | m | 5 | |

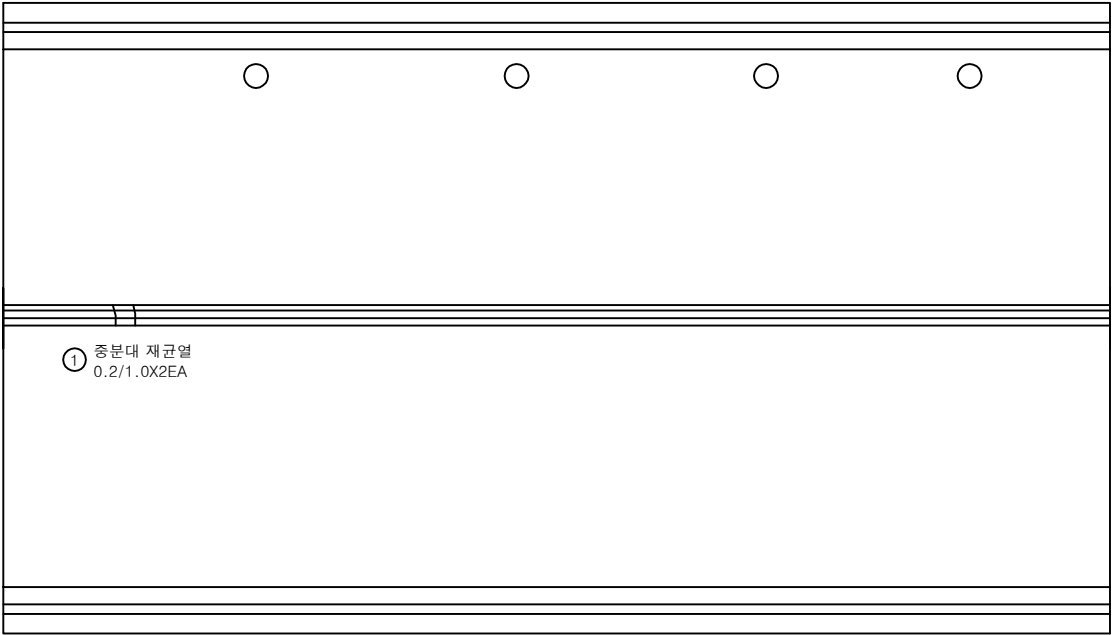
P5

| 번호 | 구분 | 부재 | 손상내용 | 손상현황 | | | | | | 비고 |
|---|---|---|---|---|---|---|---|---|---|---|
| 1 | 19하 | 중분대 | 중분대 재균열 | 0.2 | 1.0 | | 2.00 | m | 2 | |

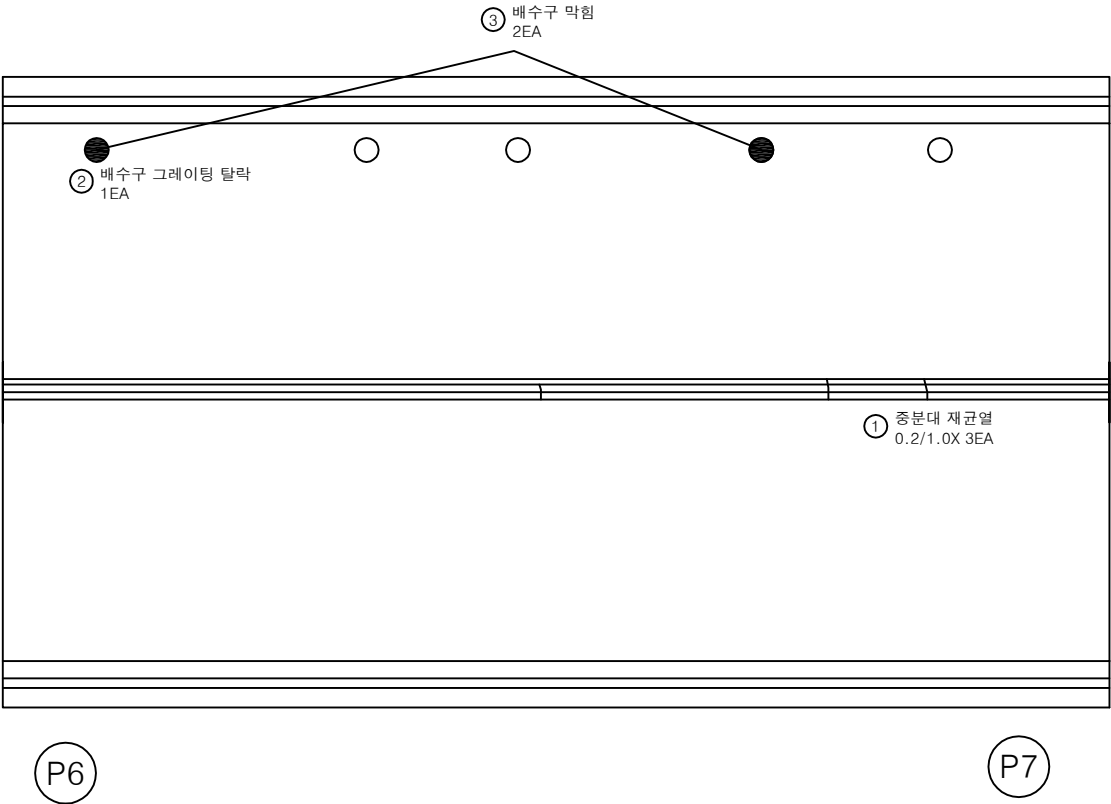
| 번호 | 구분 | 부재 | 손상내용 | 손상현황 | | | | | 비 고 |
|---|---|---|---|---|---|---|---|---|---|
| 1 | 19하 | 중분대 | 중분대 재균열 | 0.2 | 1.0 | | 3.00 | m | 3 |

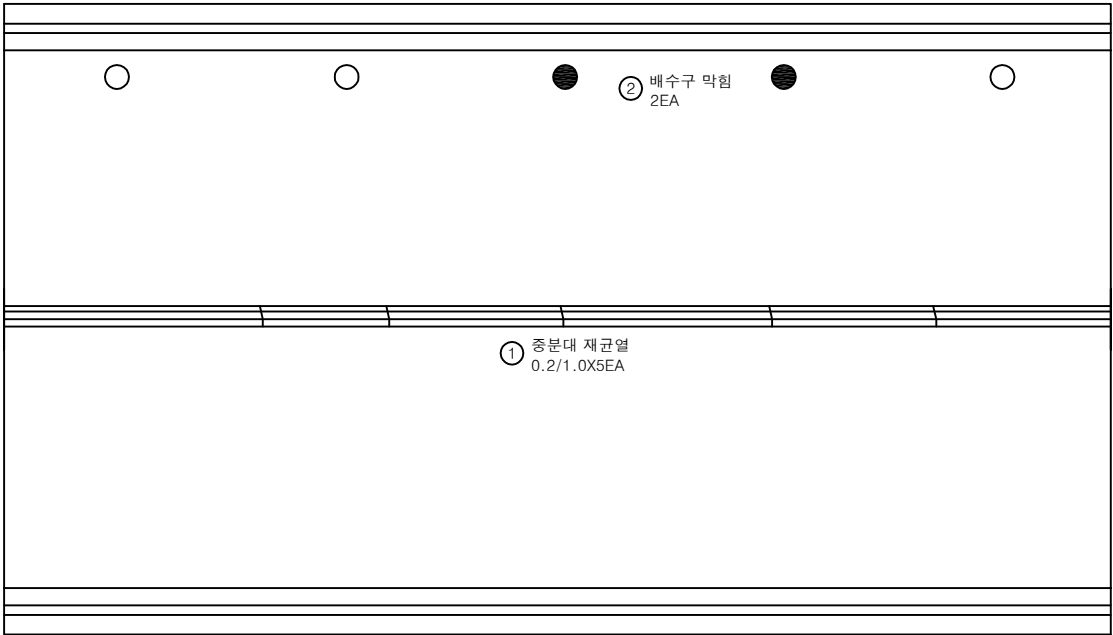
P8

| 번호 | 구분 | 부재 | 손상내용 | 손상현황 | | | | | | 비고 |
|---|---|---|---|---|---|---|---|---|---|---|
| 1 | 19하 | 중분대 | 중분대 재균열 | 0.2 | 1.0 | | 5.00 | m | 5 | |

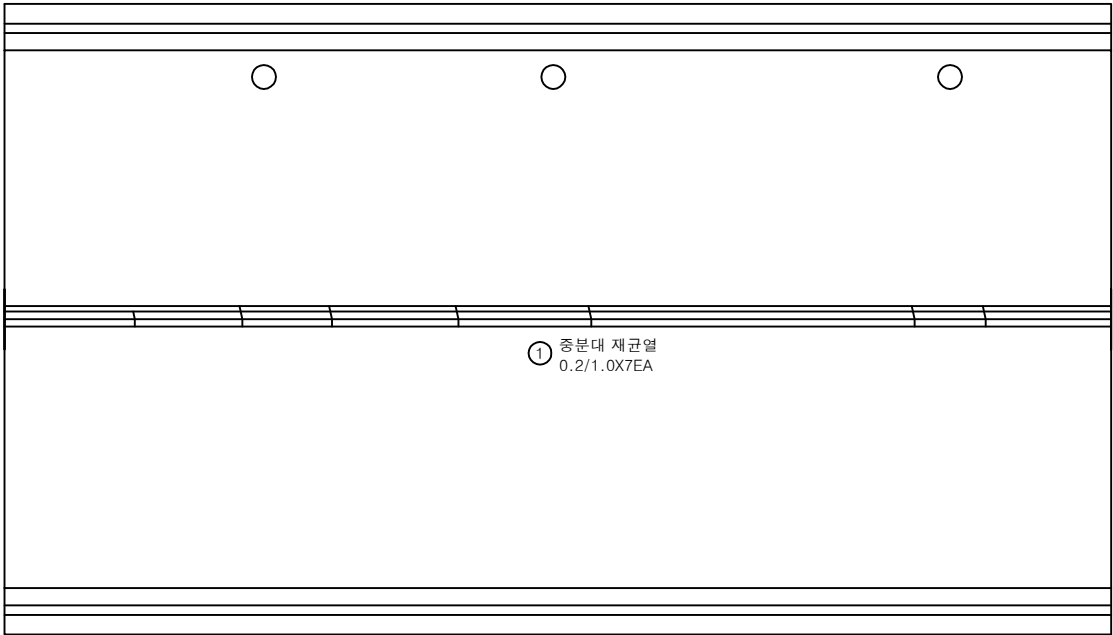
P9

| 번호 | 구분 | 부재 | 손상내용 | 손상현황 | | | | | | 비고 |
|---|---|---|---|---|---|---|---|---|---|---|
| 1 | 19하 | 중분대 | 중분대 재균열 | 0.2 | 1.0 | | 7.00 | m | 7 | |

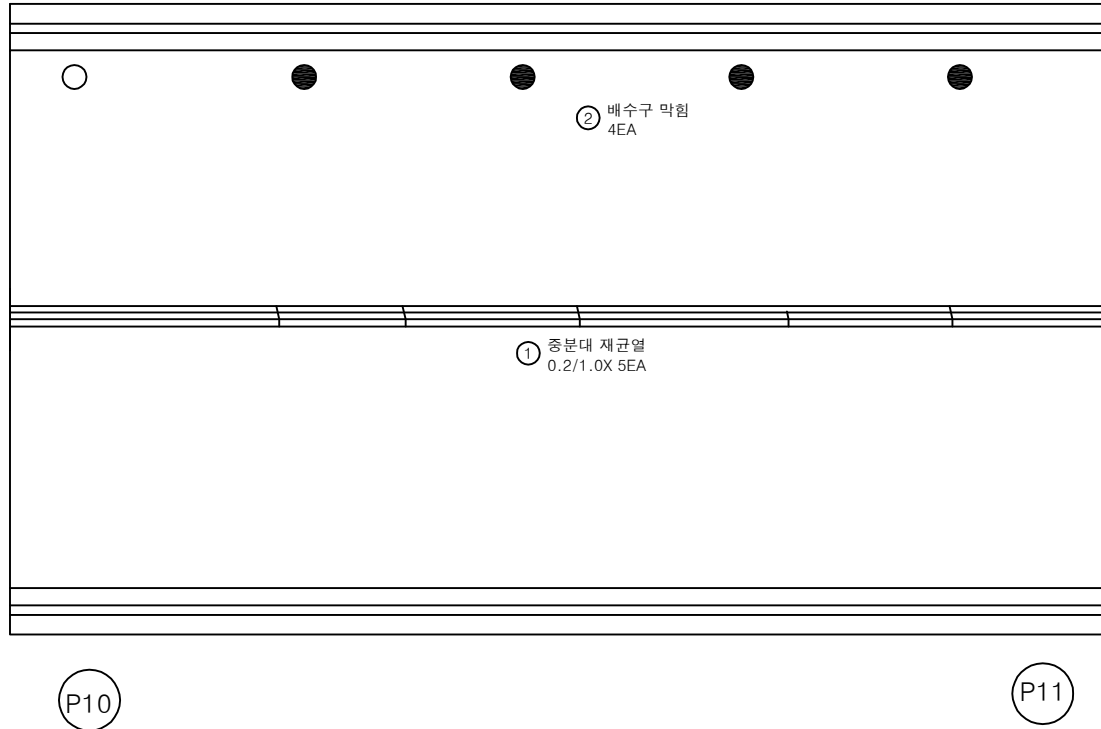
| 번호 | 구분 | 부재 | 손상내용 | 손상현황 | | | | | | 비고 |
|---|---|---|---|---|---|---|---|---|---|---|
| 1 | 19하 | 중분대 | 중분대 재균열 | 0.2 | 1.0 | | 5.00 | m | 5 | |

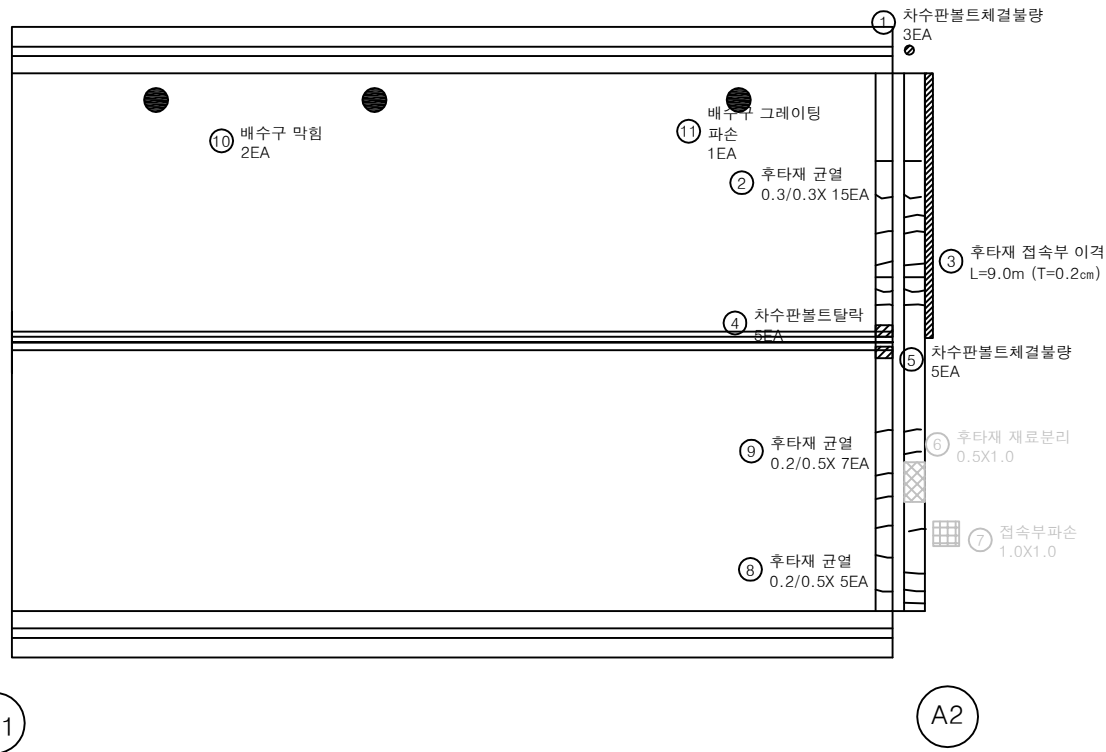
| 번호 | 구분 | 부재 | 손상내용 | 손상현황 | | | | | 비 고 |
|---|---|---|---|---|---|---|---|---|---|
| 2 | 19하 | 신축이음 | 후타재 균열 | 0.3 | 0.3 | | 4.50 | m | 15 |
| 8 | 19하 | 신축이음 | 후타재 균열 | 0.2 | 0.5 | | 2.50 | m | 5 |
| 9 | 21하 | 신축이음 | 후타재 균열 | 0.2 | 0.5 | | 3.50 | m | 7 |

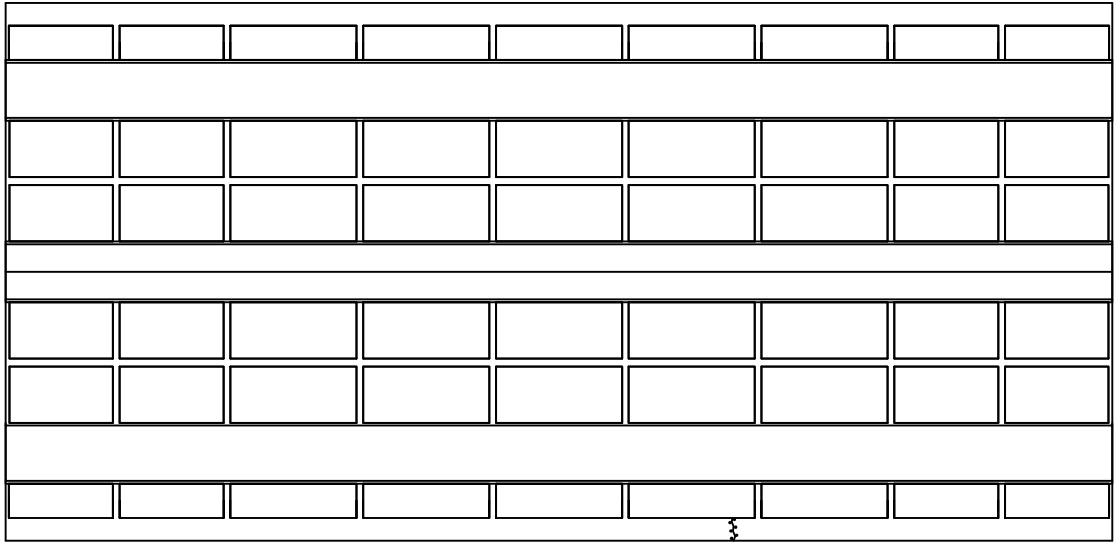
P2

| 번호 | 구분 | 부재 | 손상내용 | 손상현황 | | | | | | 비 고 |
|---|---|---|---|---|---|---|---|---|---|---|
| 1 | 21하 | 바닥판 | 균열부백태 | | 0.1 | 1.0 | 0.10 | m <sup>2</sup> | 1 | |

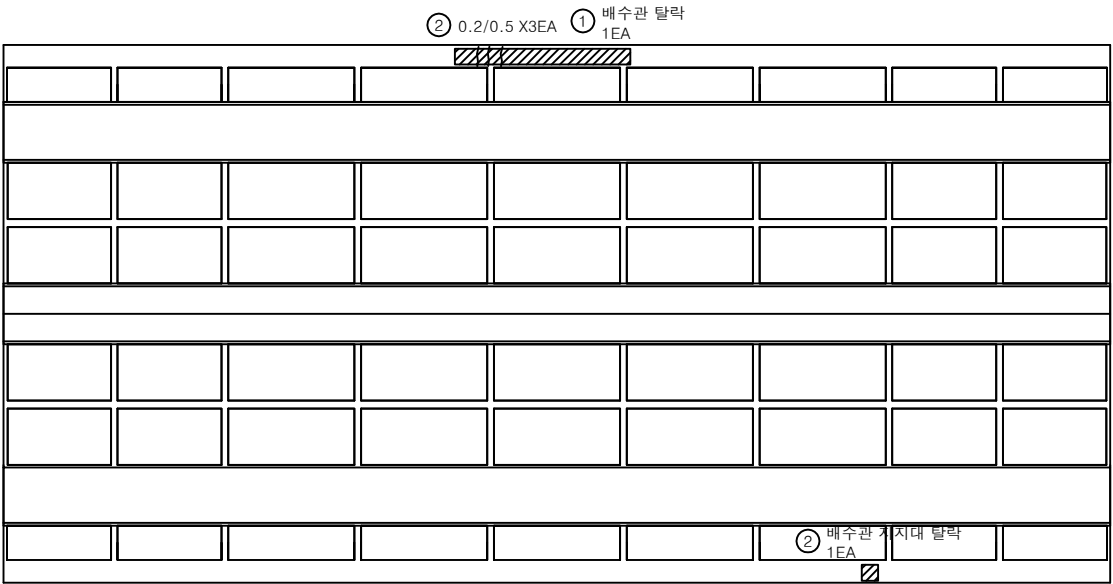
P5

| 번호 | 구분 | 부재 | 손상내용 | 손상현황 | | | | | | 비고 |
|---|---|---|---|---|---|---|---|---|---|---|
| 3 | 23하 | 바닥판 | 균열(0.3mm미만) | 0.2 | 0.5 | | 1.50 | m | 3 | |
