상주영천고속도로 시설물 안전·하자점검 및 성능평가 용역  
(2023년 하반기 정밀안전점검)

# 외 관 조 사 망 도

신계교

2023.12

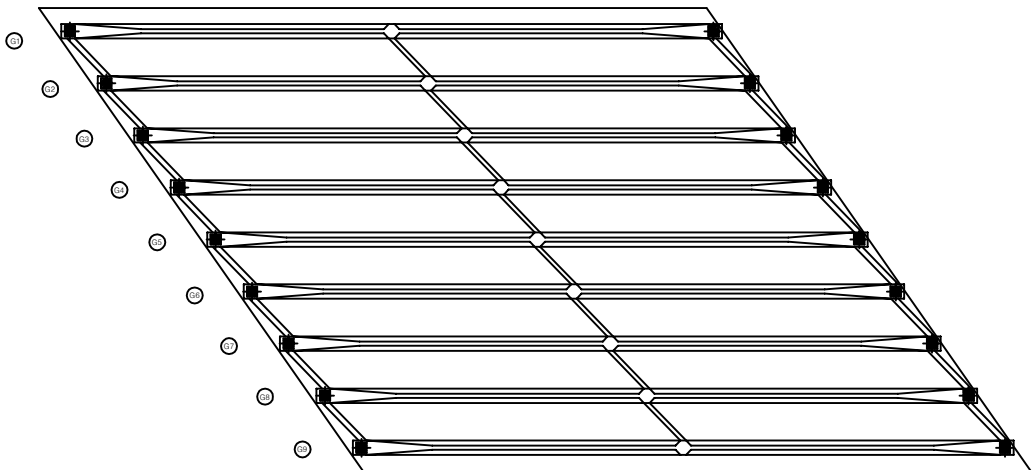
| 번호 | 구분 | 부재 | 손상내용 | 손상현황 | | | | | 비고 |
|---|---|---|---|---|---|---|---|---|---|
| 2 | 21하 | 신축이음 | 신축이음하부누수, (물받이)고무재손상 | 25.0 | | | 25.00 | m | 1 |
| 6 | 23하 | 바닥판 | 철근부식 | 0.1 | 0.3 | 0.03 | m <sup>2</sup> | | 1 |
| 7 | 23하 | 바닥판 | 균열(0.3mm 이상) | 0.3 | 0.5 | 0.50 | m | | 1 |

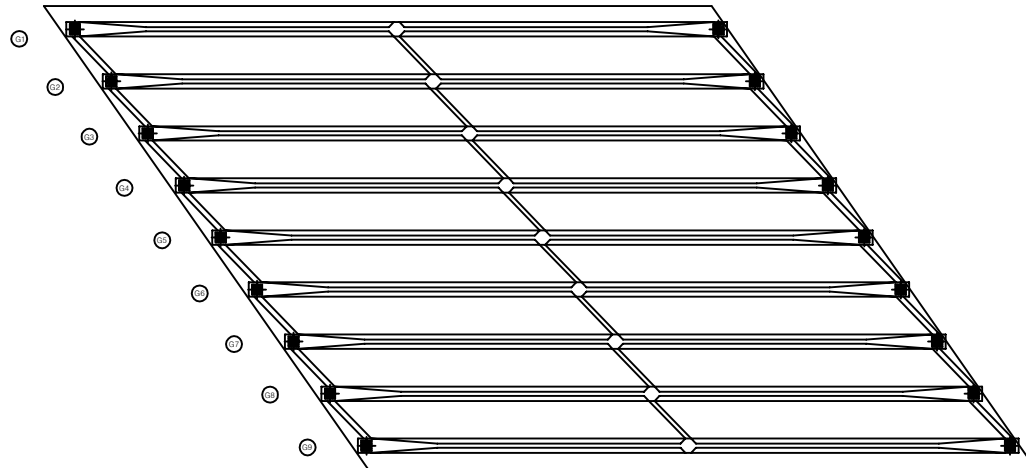
| 번호 | 구분 | 부재 | 손상내용 | 손상현황 | | | | | | 비고 |
|---|---|---|---|---|---|---|---|---|---|---|
| 2 | 23하 | 바닥판 | 균열(0.3mm미만) | 0.2 | 0.5 | | 0.50 | m | 1 | |

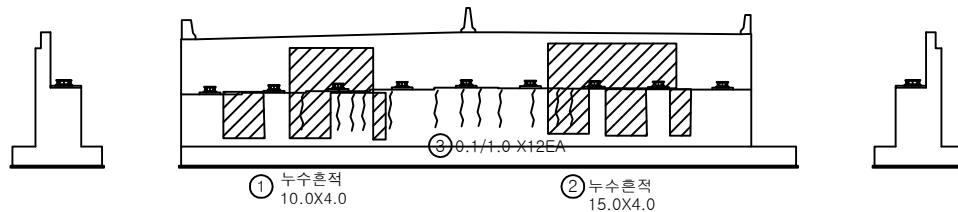
평면도

| 번호 | 구분 | 부재 | 손상내용 | 손상현황 | | | | | 비 고 |
|---|---|---|---|---|---|---|---|---|---|
| 1 | 19하 | 교대 | 누수흔적 | | 10.0 | 4.0 | 40.00 | m <sup>2</sup> | 1 |
