상주영천고속도로 시설물 안전·하자점검 및 성능평가 용역  
(2023년 하반기 정밀안전점검)

# 외 관 조 사 망 도

가래실교

2023.12

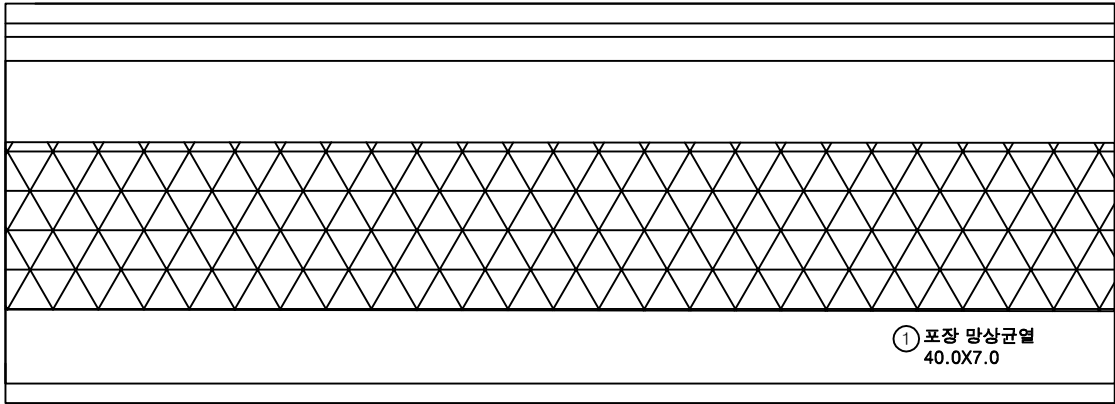
| 번호 | 구분 | 부재 | 손상내용 | 손상현황 | | | | | | 비 고 |
|---|---|---|---|---|---|---|---|---|---|---|
| 1 | 19하 | 교면포장 | 포장 망상균열 | | 40.0 | 7.0 | 280.00 | m <sup>2</sup> | 1 | |

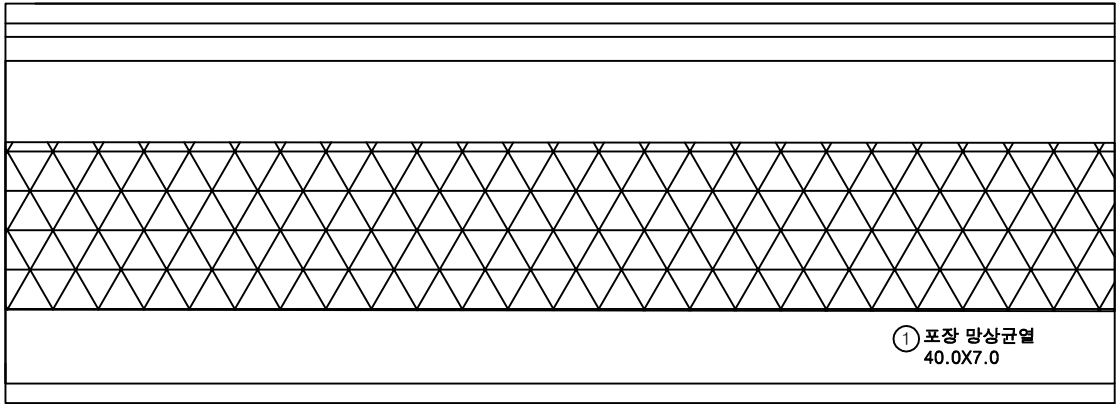
| 번호 | 구분 | 부재 | 손상내용 | 손상현황 | | | | | | 비 고 |
|---|---|---|---|---|---|---|---|---|---|---|
| 1 | 19하 | 교면포장 | 포장 망상균열 | | 40.0 | 7.0 | 280.00 | m <sup>2</sup> | 1 | |

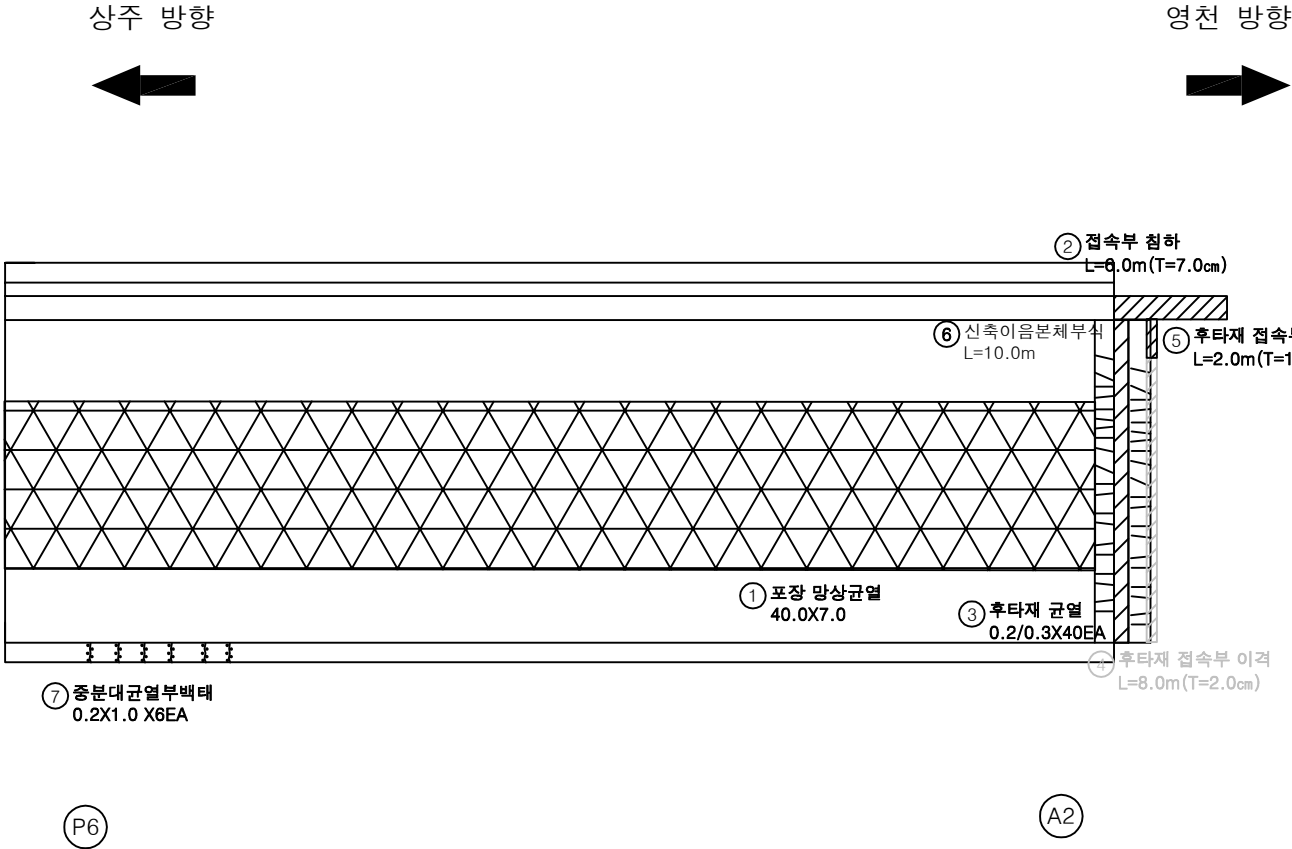
| 번호 | 구분 | 부재 | 손상내용 | 손상현황 | | | | | 비 고 |
|---|---|---|---|---|---|---|---|---|---|
| 1 | 19하 | 교면포장 | 포장 망상균열 | | 40.0 | 7.0 | 280.00 | m <sup>2</sup> | 1 |
| 3 | 19하 | 신축이음 | 후타재 균열 | 0.2 | 0.3 | | 12.00 | m | 40 |
| 6 | 21하 | 신축이음 | 본체부식 | | 10.0 | | 10.00 | m | 1 |
| 7 | 21하 | 중분대 | 균열부백태 | | 0.2 | 1.0 | 1.20 | m <sup>2</sup> | 6 |

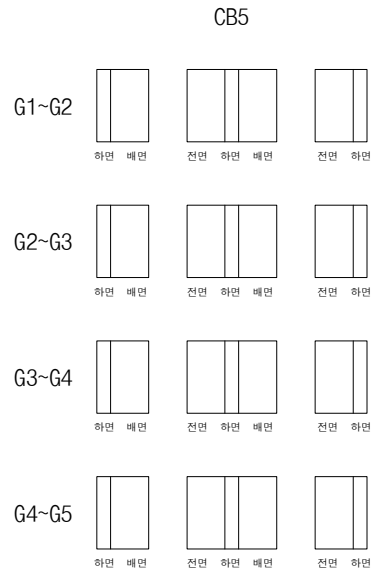
| 번호 | 구분 | 부재 | 손상내용 | 손상현황 | | | | | 비고 |
|---|---|---|---|---|---|---|---|---|---|
| 1 | 19하 | 가로보 | 망상균열 | | 2.0 | 3.0 | 24.00 | m <sup>2</sup> | 4 |

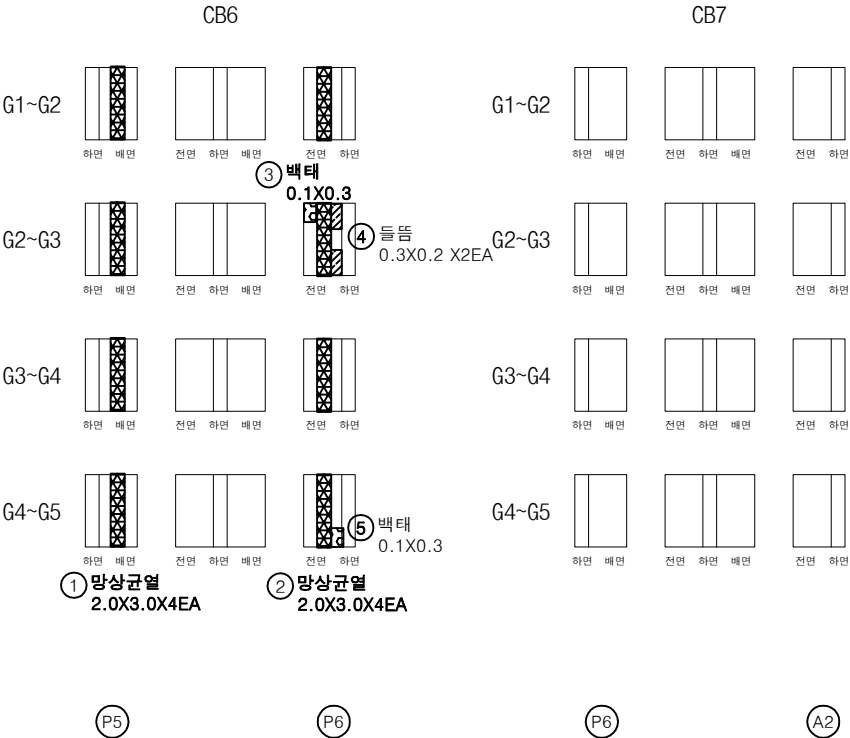
| 번호 | 구분 | 부재 | 손상내용 | 손상현황 | | | | | | 비고 |
|---|---|---|---|---|---|---|---|---|---|---|
| 1 | 19하 | 가로보 | 망상균열 | | 2.0 | 3.0 | 24.00 | m <sup>2</sup> | 4 | |
| 2 | 19하 | 가로보 | 망상균열 | | 2.0 | 3.0 | 24.00 | m <sup>2</sup> | 4 | |

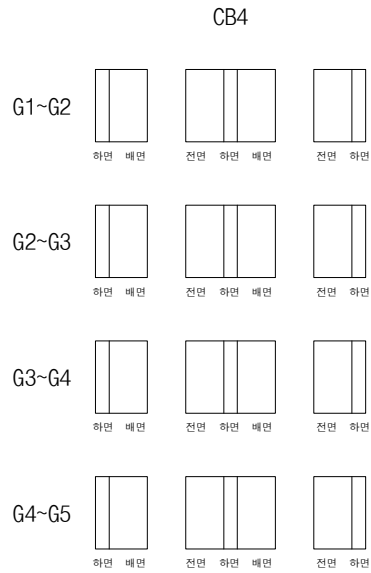
① 망상균열  
1.0X2.0X2EA

| 번호 | 구분 | 부재 | 손상내용 | 손상현황 | | | | | | 비고 |
|---|---|---|---|---|---|---|---|---|---|---|
| 1 | 19하 | 가로보 | 망상균열 | | 1.0 | 2.0 | 4.00 | m <sup>2</sup> | 2 | |

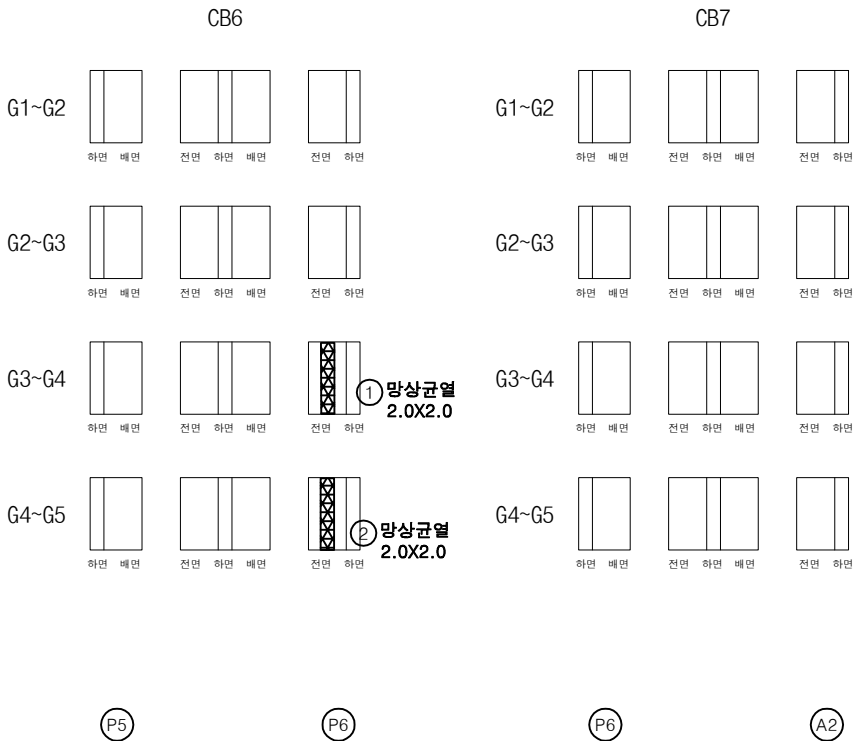
영천 방향

| 번호 | 구분 | 부재 | 손상내용 | 손상현황 | | | | | | 비고 |
|---|---|---|---|---|---|---|---|---|---|---|
| 1 | 19하 | 가로보 | 망상균열 | | 2.0 | 2.0 | 4.00 | m <sup>2</sup> | 1 | |
| 2 | 21하 | 가로보 | 망상균열 | | 2.0 | 2.0 | 4.00 | m <sup>2</sup> | 1 | |

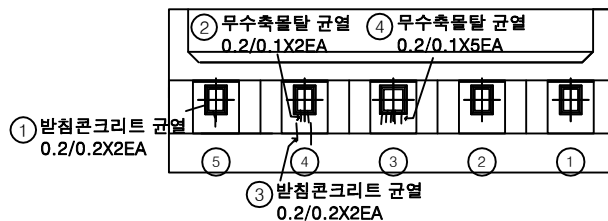
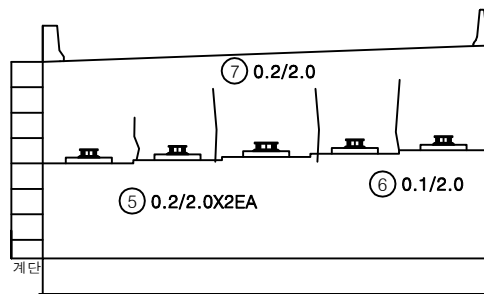
| 번호 | 구분 | 부재 | 손상내용 | 손상현황 | | | | | 비고 |
|---|---|---|---|---|---|---|---|---|---|
| 1 | 19하 | 교량받침 | 받침콘크리트 균열 | 0.2 | 0.2 | | 0.40 | m | 2 |
| 2 | 19하 | 교량받침 | 무수축물탈 균열 | 0.2 | 0.1 | | 0.20 | m | 2 |
| 3 | 19하 | 교량받침 | 받침콘크리트 균열 | 0.2 | 0.2 | | 0.40 | m | 2 |
| 4 | 19하 | 교량받침 | 무수축물탈 균열 | 0.2 | 0.1 | | 0.50 | m | 5 |
| 5 | 19하 | 교대 | 균열(0.3mm미만) | 0.2 | 2.0 | | 4.00 | m | 2 |
| 6 | 19하 | 교대 | 균열(0.3mm미만) | 0.1 | 2.0 | | 2.00 | m | 1 |
| 8 | 21하 | 교대 | 균열(0.3mm미만) | 0.2 | 2.0 | | 2.00 | m | 1 |

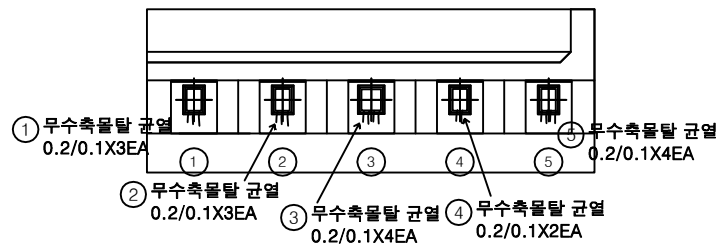
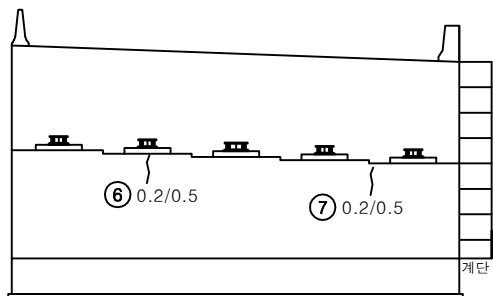
| 번호 | 구분 | 부재 | 손상내용 | 손상현황 | | | | | 비고 |
|---|---|---|---|---|---|---|---|---|---|
| 1 | 19하 | 교량받침 | 무수축물탈 균열 | 0.2 | 0.1 | | 0.30 | m | 3 |
| 2 | 19하 | 교량받침 | 무수축물탈 균열 | 0.2 | 0.1 | | 0.30 | m | 3 |
| 3 | 19하 | 교량받침 | 무수축물탈 균열 | 0.2 | 0.1 | | 0.40 | m | 4 |
| 4 | 19하 | 교량받침 | 무수축물탈 균열 | 0.2 | 0.1 | | 0.20 | m | 2 |
| 5 | 19하 | 교량받침 | 무수축물탈 균열 | 0.2 | 0.1 | | 0.40 | m | 4 |
| 6 | 23하 | 교대 | 균열(0.3mm미만) | 0.2 | 0.5 | | 0.50 | m | 1 |
| 7 | 23하 | 교대 | 균열(0.3mm미만) | 0.2 | 0.5 | | 0.50 | m | 1 |

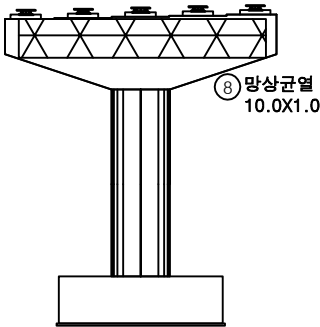
| 번호 | 구분 | 부재 | 손상내용 | 손상현황 | | | | | 비고 |
|---|---|---|---|---|---|---|---|---|---|
| 1 | 19하 | 교량받침 | 받침콘크리트 균열 | 0.1 | 0.2 | | 0.20 | m | 1 |
| 2 | 19하 | 교량받침 | 무수축물탈 균열 | 0.1 | 0.2 | | 0.40 | m | 2 |
| 3 | 19하 | 교량받침 | 무수축물탈 균열 | 0.1 | 0.2 | | 0.60 | m | 3 |
| 4 | 19하 | 교량받침 | 받침콘크리트 균열 | 0.1 | 0.2 | | 0.20 | m | 1 |
| 5 | 19하 | 교량받침 | 받침콘크리트 균열 | 0.1 | 0.2 | | 0.20 | m | 1 |
| 6 | 19하 | 교량받침 | 받침콘크리트 균열 | 0.1 | 0.2 | | 0.40 | m | 2 |
| 7 | 19하 | 교량받침 | 받침콘크리트 균열 | 0.1 | 0.2 | | 0.40 | m | 2 |
| 8 | 19하 | 교각 | 방상균열 | | 10.0 | 1.0 | 10.00 | m <sup>2</sup> | 1 |
| 9 | 19하 | 교각 | 방상균열 | | 2.0 | 1.0 | 2.00 | m <sup>2</sup> | 1 |
| 10 | 21하 | 교각 | 방상균열 | | 10.0 | 1.5 | 15.00 | m <sup>2</sup> | 1 |
| 11 | 21하 | 교량받침 | 무수축물탈 균열 | 0.1 | 0.2 | | 0.20 | m | 1 |
| 12 | 23하 | 교량받침 | 무수축물탈 균열 | 0.1 | 0.2 | | 0.40 | m | 2 |
