상주영천고속도로 시설물 안전·하자점검 및 성능평가 용역  
(2023년 하반기 정밀안전점검)

# 외 관 조 사 망 도

고현천교

2023.12

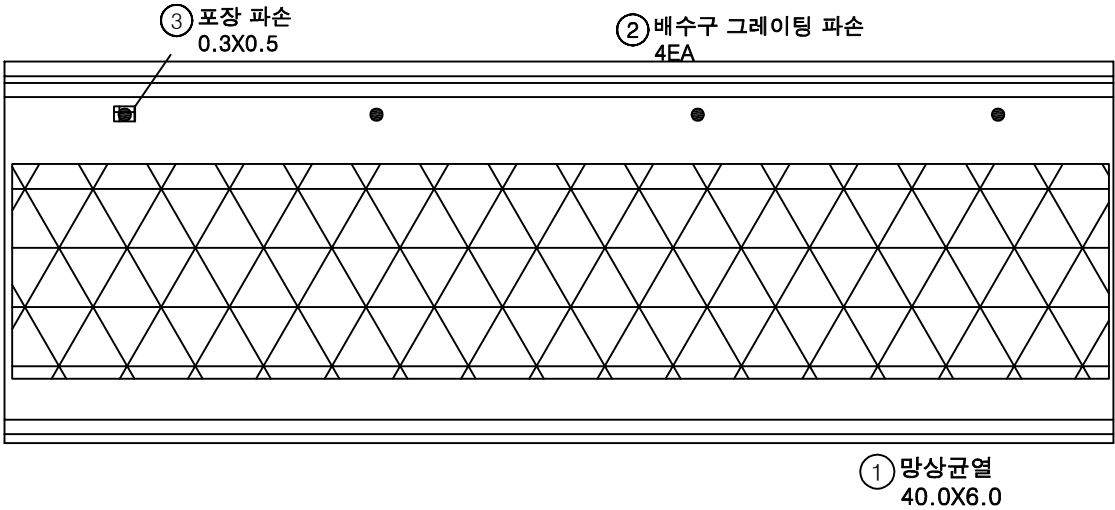
| 번호 | 구분 | 부재 | 손상내용 | 손상현황 | | | | | | 비 고 |
|---|---|---|---|---|---|---|---|---|---|---|
| 1 | 19하 | 교면포장 | 망상균열 | | 40.0 | 6.0 | 240.00 | m <sup>2</sup> | 1 | |

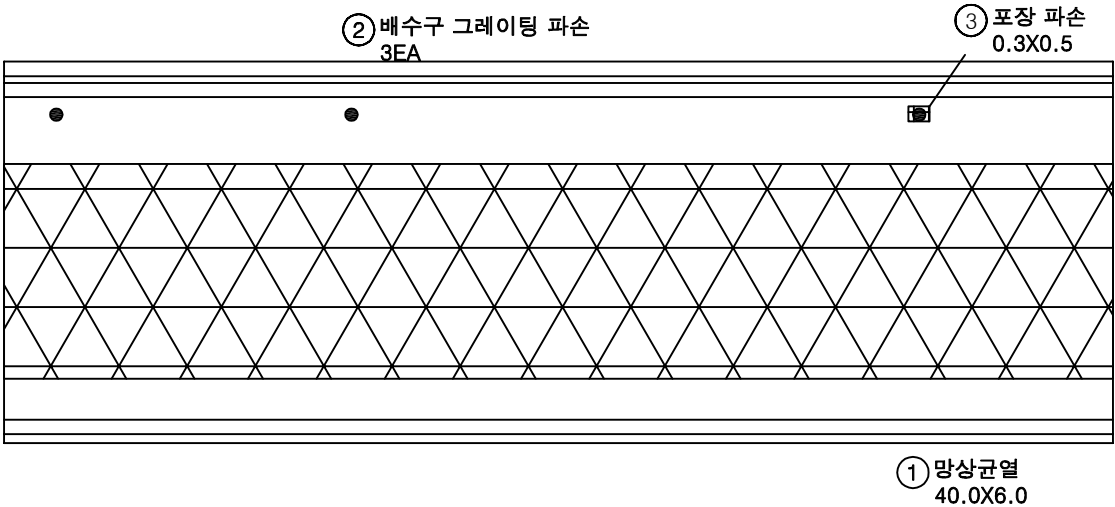
영천 방향

| 번호 | 구분 | 부재 | 손상내용 | 손상현황 | | | | | | 비 고 |
|---|---|---|---|---|---|---|---|---|---|---|
| 1 | 19하 | 교면포장 | 망상균열 | | 40.0 | 6.0 | 240.00 | m <sup>2</sup> | 1 | |

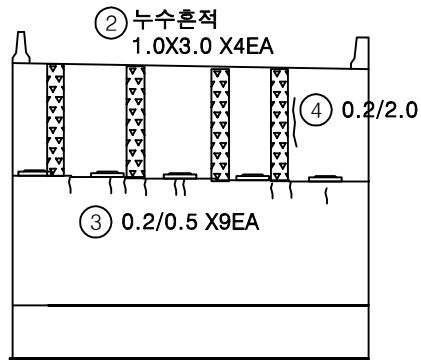
① 스톱퍼 간섭  
1EA 평면도

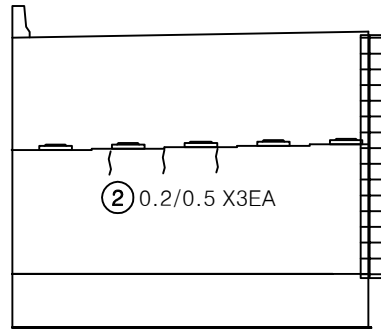
① 받침콘크리트 균열  
0.1/0.3  
평면도

| 번호 | 구분 | 부재 | 손상내용 | 손상현황 | | | | | | 비고 |
|---|---|---|---|---|---|---|---|---|---|---|
| 1 | 19하 | 교량받침 | 받침콘크리트 균열 | 0.1 | 0.3 | | 0.30 | m | 1 | |

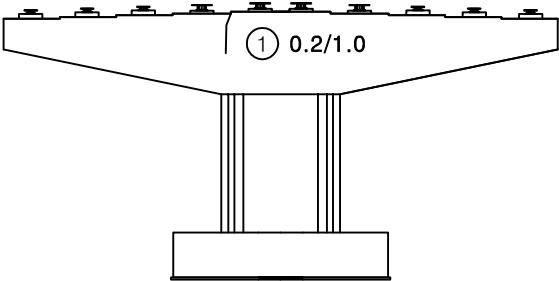
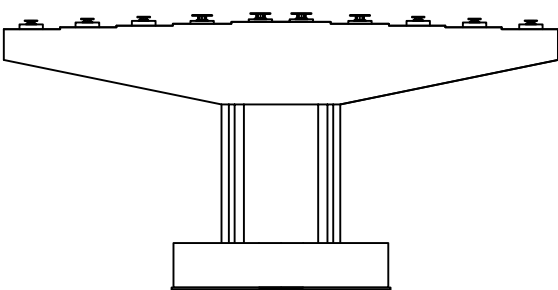
| 번호 | 구분 | 부재 | 손상내용 | 손상현황 | | | | | 비고 |
|---|---|---|---|---|---|---|---|---|---|
| 2 | 19하 | 교량받침 | plate 부식 | | | | 2.00 | EA | 2 |
| 3 | 19하 | 교량받침 | 받침콘크리트 균열 | 0.1 | 0.2 | | 0.60 | m | 3 |

③ 받침콘크리트 균열  
0.1/0.2X3EA

② plate 부식  
2EA
