상주영천고속도로 시설물 안전·하자점검 및 성능평가 용역  
(2023년 하반기 정밀안전점검)

외 관 조 사 망 도  
군위터널(상주방향)

2023.12

(주)명성엔지니어링

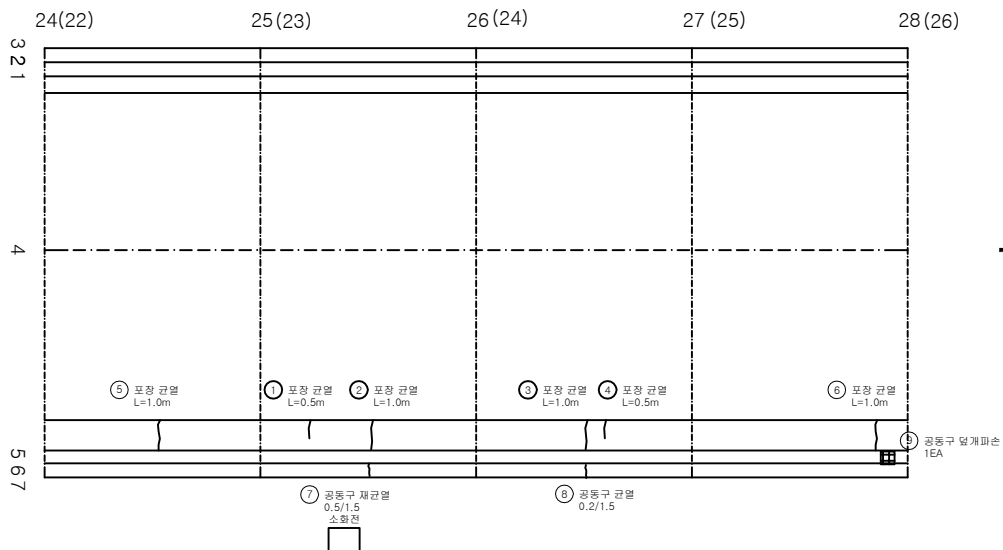
| 번호 | 발생<br>년도 | 부재 | 손상내용 | 손상현황 | | | | | | | 비고 |
|---|---|---|---|---|---|---|---|---|---|---|---|
| 1 | 19하 | 포장 | 포장 균열 | | 1.0 | | 1.00 | m | 1 | 1.00 | |
| 2 | 20상 | 포장 | 포장 표면마모 | | 15.0 | 7.0 | 105.00 | m <sup>2</sup> | 1 | 105.00 | |
| 3 | 20상 | 포장 | 포장 파손 | | 0.2 | 0.2 | 0.04 | m <sup>2</sup> | 1 | 0.04 | |
| 4 | 19하 | 공동구 | 공동구 덮개파손 | | | | 1.00 | EA | 1 | 1.00 | 21'하 보강 |
| 5 | 19하 | 공동구 | 공동구 덮개열림 | | | | 1.00 | EA | 1 | 1.00 | 21'하 보강 |
| 6 | 20상 | 공동구 | 공동구 균열 | 0.2 | 1.5 | | 1.50 | m | 1 | 1.50 | |
| 7 | 20상 | 공동구 | 공동구 재균열 | 0.5 | 1.5 | | 1.50 | m | 1 | 1.50 | |

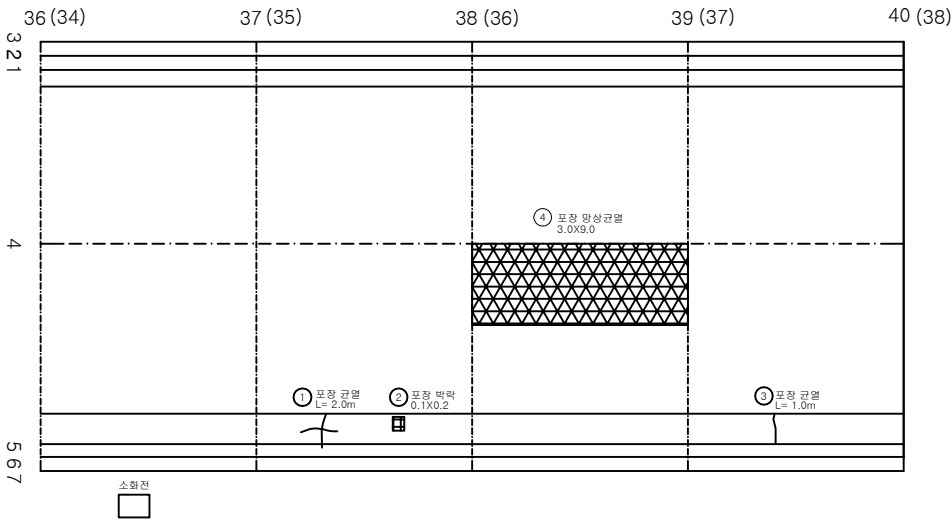
| 번호 | 발생<br>년도 | 부재 | 손상내용 | 손상현황 | | | | | | | 비고 |
|---|---|---|---|---|---|---|---|---|---|---|---|
| 1 | 19하 | 포장 | 포장 균열 | | 2.0 | | 2.00 | m | 1 | 2.00 | |
| 3 | 19하 | 포장 | 포장 균열 | | 1.0 | | 1.00 | m | 1 | 1.00 | |
| 4 | 20상 | 포장 | 포장 망상균열 | | 9.0 | 3.0 | 27.00 | m <sup>2</sup> | 1 | 27.00 | |

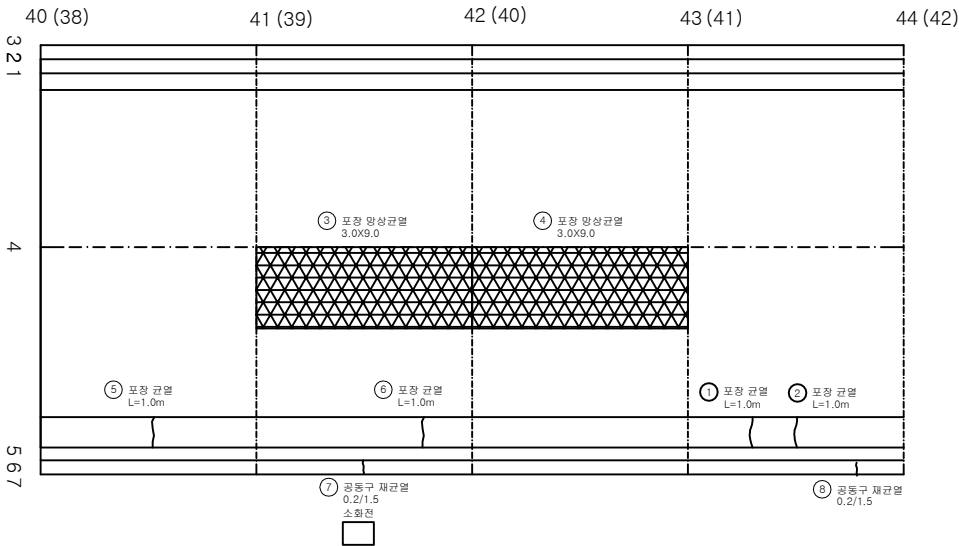
| 번호 | 발생<br>년도 | 부재 | 손상내용 | 손상현황 | | | | | | | 비고 |
|---|---|---|---|---|---|---|---|---|---|---|---|
| 1 | 19하 | 포장 | 포장 균열 | | 1.0 | | 1.00 | m | 1 | 1.00 | |
| 2 | 19하 | 포장 | 포장 균열 | | 1.0 | | 1.00 | m | 1 | 1.00 | |
| 3 | 20상 | 포장 | 포장 망상균열 | | 9.0 | 3.0 | 27.00 | m <sup>2</sup> | 1 | 27.00 | |
| 4 | 20상 | 포장 | 포장 망상균열 | | 9.0 | 3.0 | 27.00 | m <sup>2</sup> | 1 | 27.00 | |
| 5 | 20상 | 포장 | 포장 균열 | | 1.0 | | 1.00 | m | 1 | 1.00 | |
| 6 | 20상 | 포장 | 포장 균열 | | 1.0 | | 1.00 | m | 1 | 1.00 | |
| 7 | 20상 | 공동구 | 공동구 재균열 | 0.2 | 1.5 | | 1.50 | m | 1 | 1.50 | |
| 8 | 20상 | 공동구 | 공동구 재균열 | 0.2 | 1.5 | | 1.50 | m | 1 | 1.50 | |

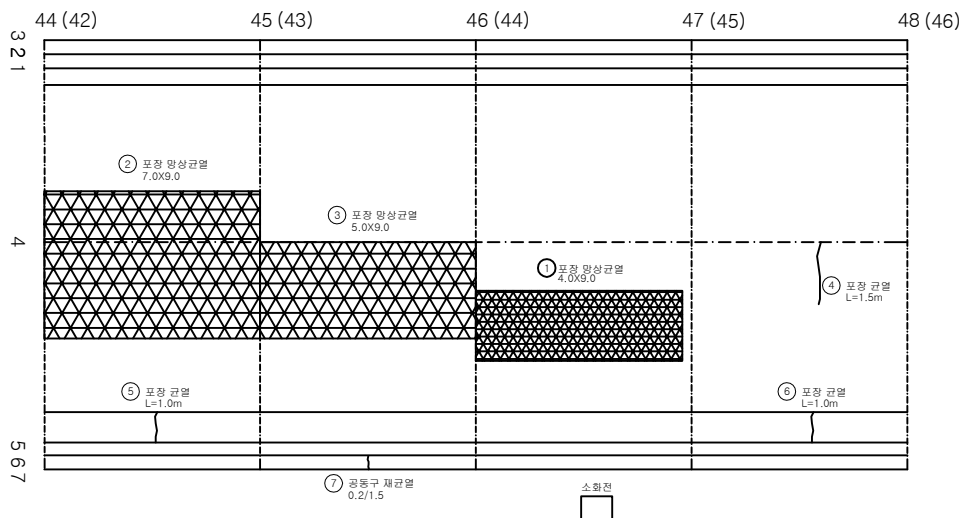
| 번호 | 발생<br>년도 | 부재 | 손상내용 | 손상현황 | | | | | | | 비고 |
|---|---|---|---|---|---|---|---|---|---|---|---|
| 1 | 19하 | 포장 | 포장 망상균열 | | 9.0 | 4.0 | 36.00 | m <sup>2</sup> | 1 | 36.00 | |
| 2 | 20상 | 포장 | 포장 망상균열 | | 9.0 | 7.0 | 63.00 | m <sup>2</sup> | 1 | 63.00 | |
| 3 | 20상 | 포장 | 포장 망상균열 | | 9.0 | 5.0 | 45.00 | m <sup>2</sup> | 1 | 45.00 | |
| 4 | 20상 | 포장 | 포장 균열 | | 1.5 | | 1.50 | m | 1 | 1.50 | |
| 5 | 20상 | 포장 | 포장 균열 | | 1.0 | | 1.00 | m | 1 | 1.00 | |
| 6 | 20상 | 포장 | 포장 균열 | | 1.0 | | 1.00 | m | 1 | 1.00 | |
| 7 | 20상 | 공동구 | 공동구 재균열 | 0.2 | 1.5 | | 1.50 | m | 1 | 1.50 | |

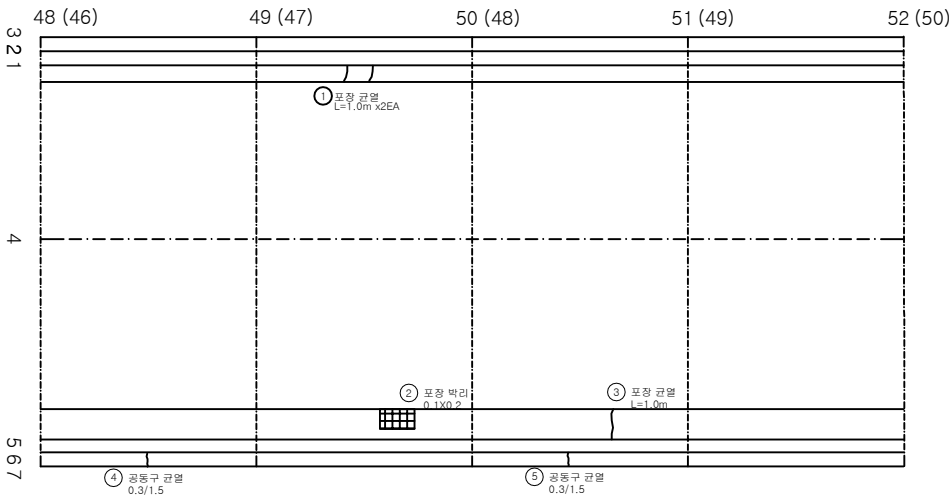
| 번호 | 발생<br>년도 | 부재 | 손상내용 | 손상현황 | | | | | | | 비 고 |
|---|---|---|---|---|---|---|---|---|---|---|---|
| 1 | 19하 | 포장 | 포장 균열 | | 1.0 | | 1.00 | m | 2 | 2.00 | |
| 3 | 20상 | 포장 | 포장 균열 | | 1.0 | | 1.00 | m | 1 | 1.00 | |
| 4 | 20상 | 공동구 | 공동구 균열 | 0.3 | 1.5 | | 1.50 | m | 1 | 1.50 | |
| 5 | 20상 | 공동구 | 공동구 균열 | 0.3 | 1.5 | | 1.50 | m | 1 | 1.50 | |

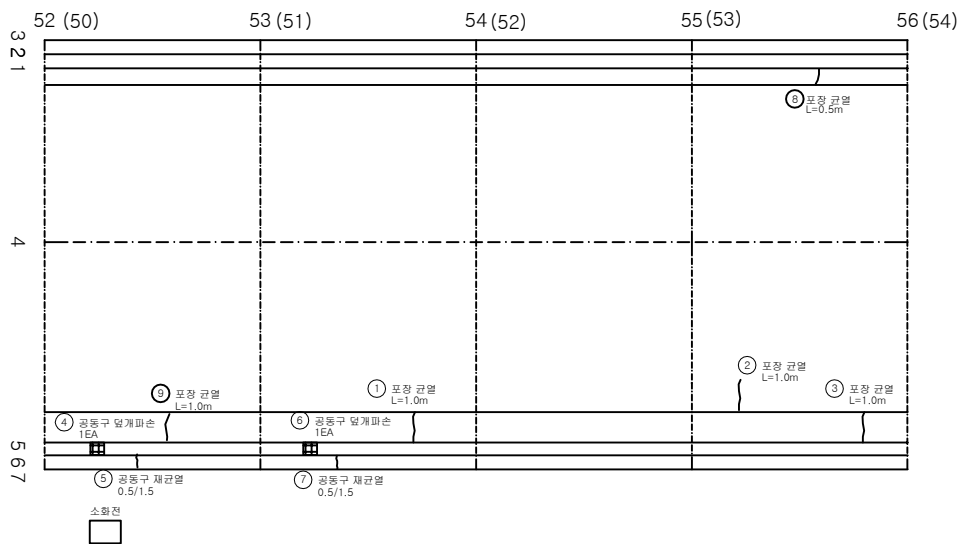
| 번호 | 발생<br>년도 | 부재 | 손상내용 | 손상현황 | | | | | | | 비고 |
|---|---|---|---|---|---|---|---|---|---|---|---|
| 1 | 20상 | 포장 | 포장 균열 | | 1.0 | | 1.00 | m | 1 | 1.00 | |
| 2 | 20상 | 포장 | 포장 균열 | | 1.0 | | 1.00 | m | 1 | 1.00 | |
| 3 | 20상 | 포장 | 포장 균열 | | 1.0 | | 1.00 | m | 1 | 1.00 | |
| 5 | 20상 | 공동구 | 공동구 재균열 | 0.5 | 1.5 | | 1.50 | m | 1 | 1.50 | |
| 7 | 20상 | 공동구 | 공동구 재균열 | 0.5 | 1.5 | | 1.50 | m | 1 | 1.50 | |
| 8 | 21하 | 포장 | 포장 균열 | | 0.5 | | 0.50 | m | 1 | 0.50 | |
| 9 | 23하 | 포장 | 포장 균열 | | 1.0 | | 1.00 | m | 1 | 1.00 | |

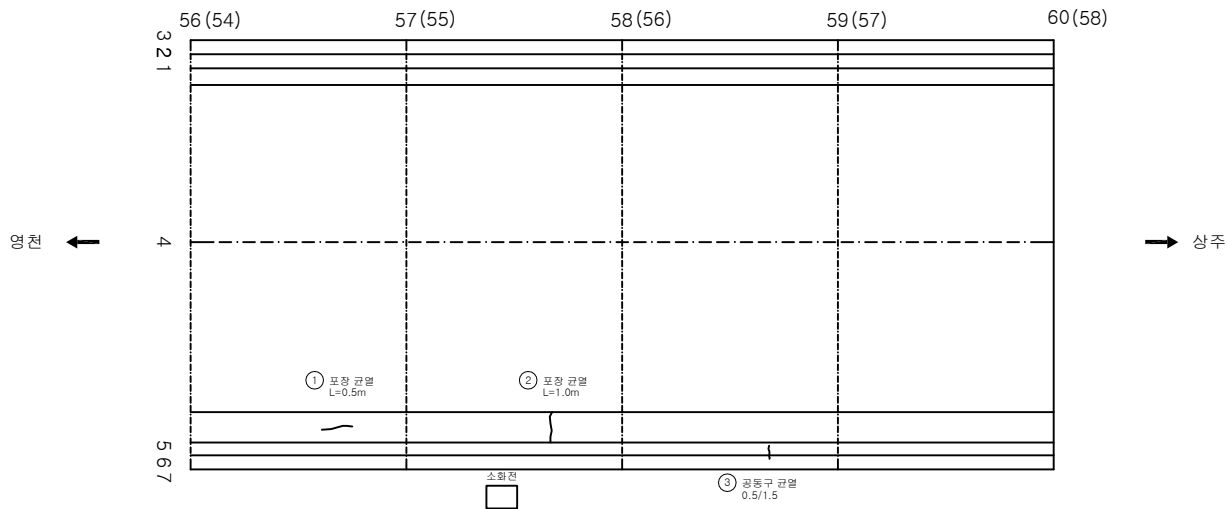
| 번호 | 발생<br>년도 | 부재 | 손상내용 | 손상현황 | | | | | | 비 고 | |
|---|---|---|---|---|---|---|---|---|---|---|---|
| 1 | 20상 | 포장 | 포장 균열 | | 0.5 | | 0.50 | m | 1 | 0.50 | |
| 2 | 20상 | 포장 | 포장 균열 | | 1.0 | | 1.00 | m | 1 | 1.00 | |
| 3 | 21하 | 공동구 | 공동구 균열 | 0.5 | 1.5 | | 1.50 | m | 1 | 1.50 | |

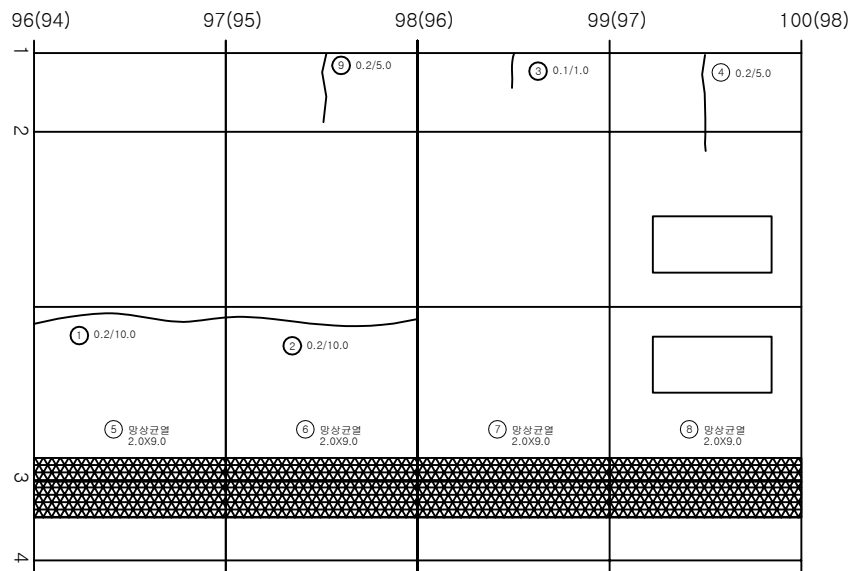
손상물량표

| 번호 | 발생<br>년도 | 부재 | 손상내용 | 손상현황 | | | | | | | 비고 |
|---|---|---|---|---|---|---|---|---|---|---|---|
| 1 | 19하 | 천단부 | 균열(Cw=0.3mm미만) | 0.2 | 10.0 | | 10.00 | m | 1 | 10.00 | |
| 2 | 19하 | 천단부 | 균열(Cw=0.3mm미만) | 0.2 | 10.0 | | 10.00 | m | 1 | 10.00 | |
| 3 | 19하 | 측벽부 | 균열(Cw=0.3mm미만) | 0.1 | 1.0 | | 1.00 | m | 1 | 1.00 | |
| 4 | 20상 | 측벽부 | 균열(Cw=0.3mm미만) | 0.2 | 5.0 | | 5.00 | m | 1 | 5.00 | |
| 5 | 21하 | 측벽부 | 양상균열 | | 2.0 | 9.0 | 18.00 | m <sup>2</sup> | 1 | 18.00 | |
| 6 | 21하 | 측벽부 | 양상균열 | | 2.0 | 9.0 | 18.00 | m <sup>2</sup> | 1 | 18.00 | |
| 7 | 21하 | 측벽부 | 양상균열 | | 2.0 | 9.0 | 18.00 | m <sup>2</sup> | 1 | 18.00 | |
| 8 | 21하 | 측벽부 | 양상균열 | | 2.0 | 9.0 | 18.00 | m <sup>2</sup> | 1 | 18.00 | |
| 9 | 23하 | 측벽부 | 균열(Cw=0.3mm미만) | 0.2 | 5.0 | | 5.00 | m | 1 | 5.00 | |

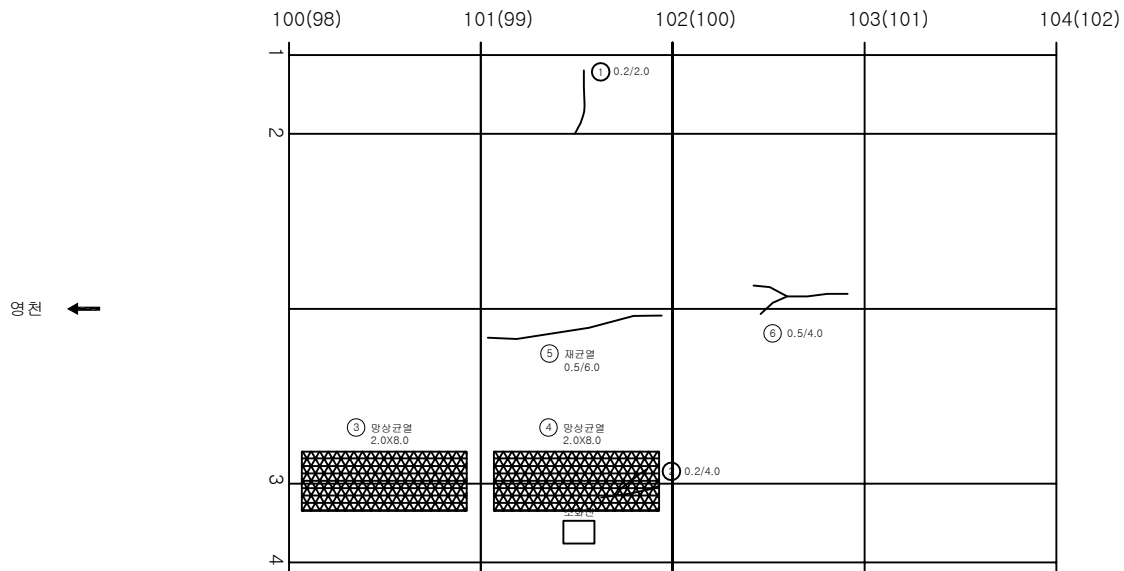
| 부식 | 좌굴, 변형 | 기타 | 도면번호<br>054 |

| 번호 | 발생<br>년도 | 부재 | 손상내용 | 손상현황 | | | | | | | 비고 |
|---|---|---|---|---|---|---|---|---|---|---|---|
| 1 | 19하 | 측벽부 | 균열(Cw=0.3mm미만) | 0.2 | 2.0 | | 2.00 | m | 1 | 2.00 | |
| 2 | 19하 | 측벽부 | 균열(Cw=0.3mm미만) | 0.2 | 4.0 | | 4.00 | m | 1 | 4.00 | |
| 3 | 19하 | 천단부 | 망상균열 | | 2.0 | 8.0 | 16.00 | m <sup>2</sup> | 1 | 16.00 | |
| 4 | 20상 | 천단부 | 망상균열 | | 2.0 | 8.0 | 16.00 | m <sup>2</sup> | 1 | 16.00 | |
| 5 | 21하 | 천단부 | 재균열(Cw=0.3mm이상) | 0.5 | 6.0 | | 6.00 | m | 1 | 6.00 | |
| 6 | 21하 | 천단부 | 균열(Cw=0.3mm이상) | 0.5 | 4.0 | | 4.00 | m | 1 | 4.00 | |

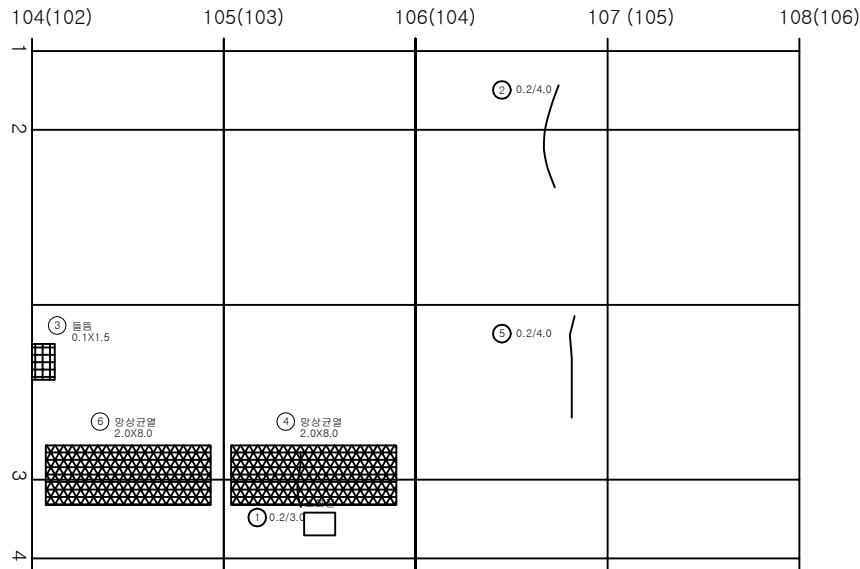
| 부식 | 좌굴, 변형 | 기타 | 도면번호<br>055 |

| 번호 | 발생<br>년도 | 부재 | 손상내용 | 손상현황 | | | | | | | 비고 |
|---|---|---|---|---|---|---|---|---|---|---|---|
| 1 | 19하 | 천단부 | 균열(Cw=0.3mm미만) | 0.2 | 3.0 | | 3.00 | m | 1 | 3.00 | |
| 2 | 19하 | 천단부 | 균열(Cw=0.3mm미만) | 0.2 | 4.0 | | 4.00 | m | 1 | 4.00 | |
| 4 | 20상 | 천단부 | 망상균열 | | 2.0 | 8.0 | 16.00 | m <sup>2</sup> | 1 | 16.00 | |
| 5 | 20상 | 천단부 | 균열(Cw=0.3mm미만) | 0.2 | 4.0 | | 4.00 | m | 1 | 4.00 | |
| 6 | 21하 | 천단부 | 망상균열 | | 2.0 | 8.0 | 16.00 | m <sup>2</sup> | 1 | 16.00 | |

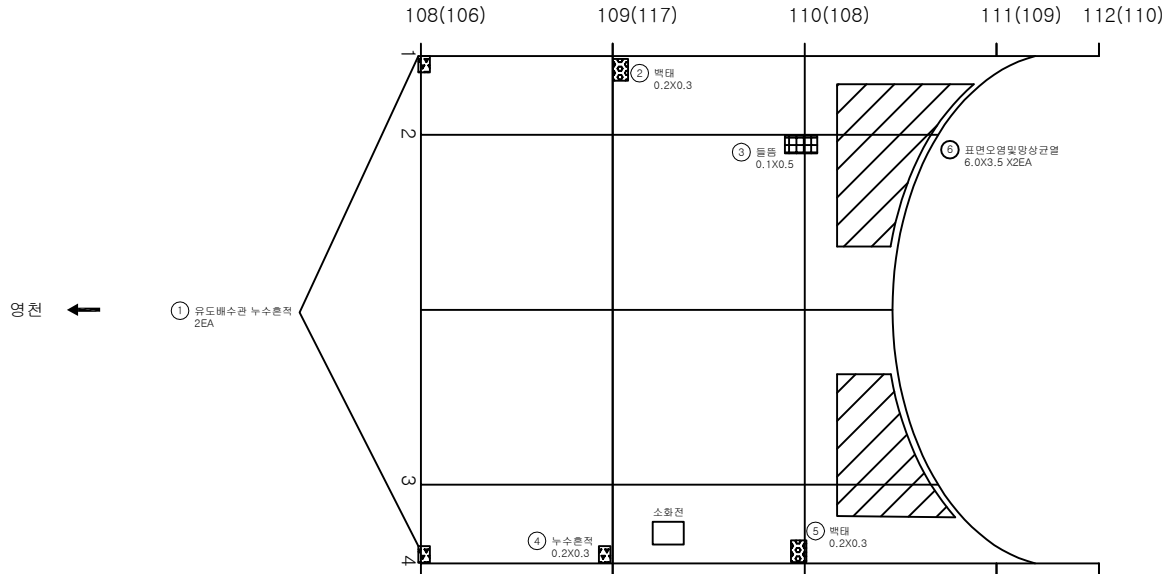
ID:군위터널(상주)-라이닝 Span No. 109~112

| 번호 | 발생<br>년도 | 부재 | 손상내용 | 손상현황 | | | | | | | 비고 |
|---|---|---|---|---|---|---|---|---|---|---|---|
| 1 | 20상 | 측벽부 | 유도배수관 누수흔적 | | | | 1.00 | EA | 1 | 2.00 | |
| 4 | 20상 | 측벽부 | 누수흔적 | | 0.2 | 0.3 | 0.06 | m² | 1 | 0.06 | |
| 6 | 21하 | 측벽부,천단부 | 표면오염및망상균열 | | 6.0 | 3.5 | 21.00 | m² | 2 | 42.00 | |
