상주영천고속도로 시설물 안전·하자점검 및 성능평가 용역  
(2023년 하반기 정밀안전점검)

# 외 관 조 사 망 도

군위터널(영천방향)

2023.12

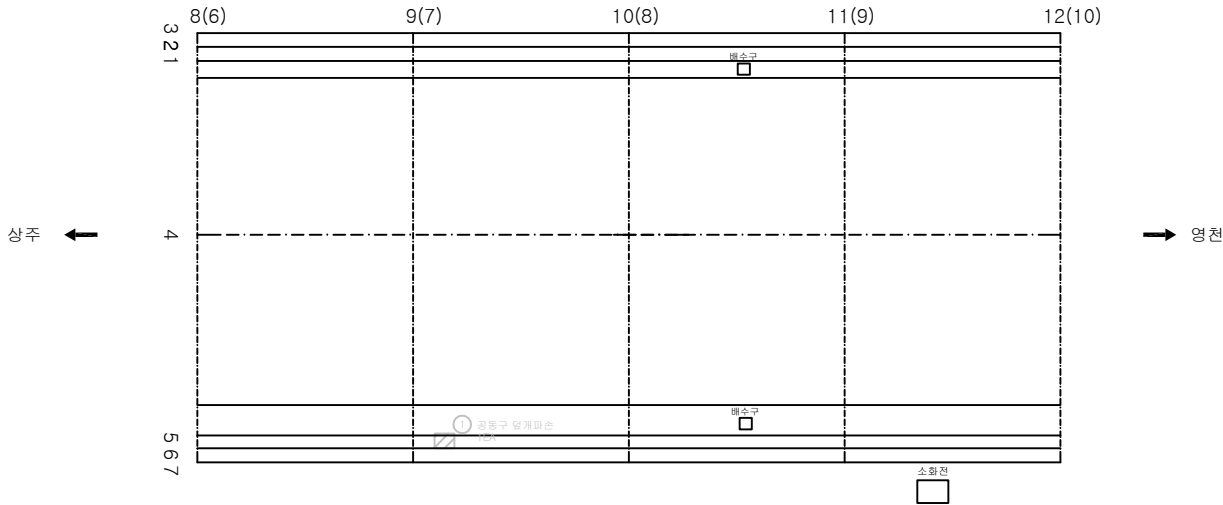
| 부식 | 좌굴, 변형 | 기타 | 도면번호<br>003 |

| 번호 | 발생<br>년도 | 부재 | 손상내용 | 손상현황 | | | | | | | 비고 |
|---|---|---|---|---|---|---|---|---|---|---|---|
| 1 | 19하 | 포장 | 포장 균열 | | 1.0 | | 1.00 | m | 3 | 3.00 | |
| 2 | 19하 | 포장 | 포장 균열 | | 1.0 | | 1.00 | m | 4 | 4.00 | |
| 3 | 19하 | 포장 | 포장 박락 | | 0.1 | 0.5 | 0.05 | m <sup>2</sup> | 1 | 0.05 | |
| 4 | 20상 | 공동구 | 공동구 덮개파손 | | | | 1.00 | EA | 1 | 1.00 | |
| 5 | 21하 | 공동구 | 공동구 균열 | 0.3 | 1.0 | | 1.00 | m | 4 | 4.00 | |
| 6 | 21하 | 공동구 | 공동구 균열 | 0.3 | 1.0 | | 1.00 | m | 2 | 2.00 | |
| 7 | 21하 | 공동구 | 공동구 균열 | 0.3 | 0.5 | | 0.50 | m | 1 | 0.50 | |
| 8 | 21하 | 공동구 | 공동구 균열 | 0.3 | 1.5 | | 1.50 | m | 3 | 4.50 | |
| 9 | 21하 | 공동구 | 공동구 균열 | 0.3 | 1.5 | | 1.50 | m | 1 | 1.50 | |
| 10 | 21하 | 공동구 | 공동구 균열 | 0.3 | 1.5 | | 1.50 | m | 2 | 3.00 | |

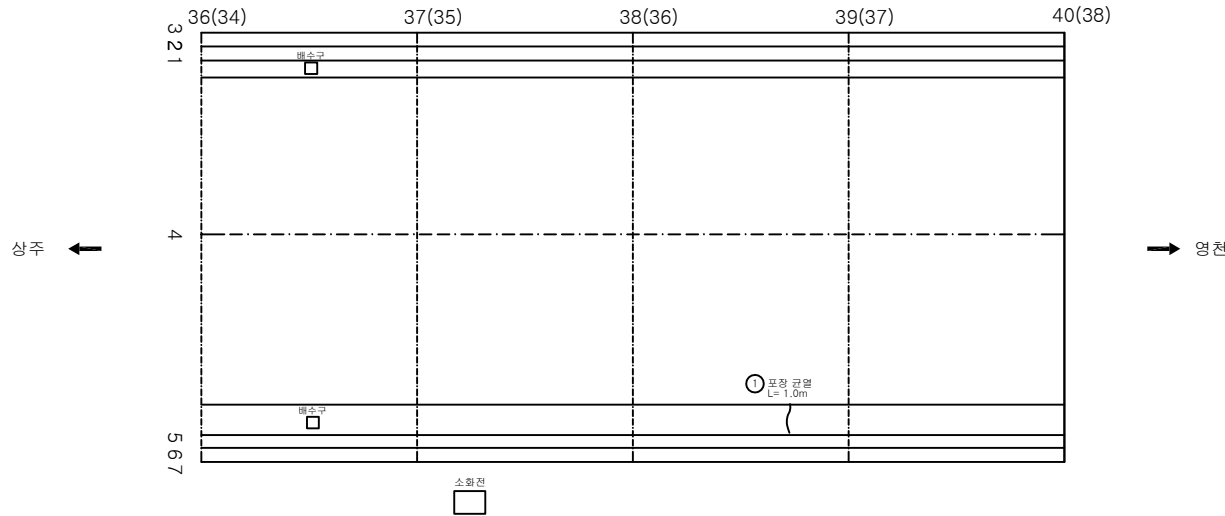
| 부식 | 좌굴, 변형 | 기타 | 도면번호<br>010 |

| 번호 | 발생<br>년도 | 부재 | 손상내용 | 손상현황 | | | | | | 비고 | |
|---|---|---|---|---|---|---|---|---|---|---|---|
| 1 | 19하 | 포장 | 포장 균열 | | 1.0 | | 1.00 | m | 1 | 1.00 | |

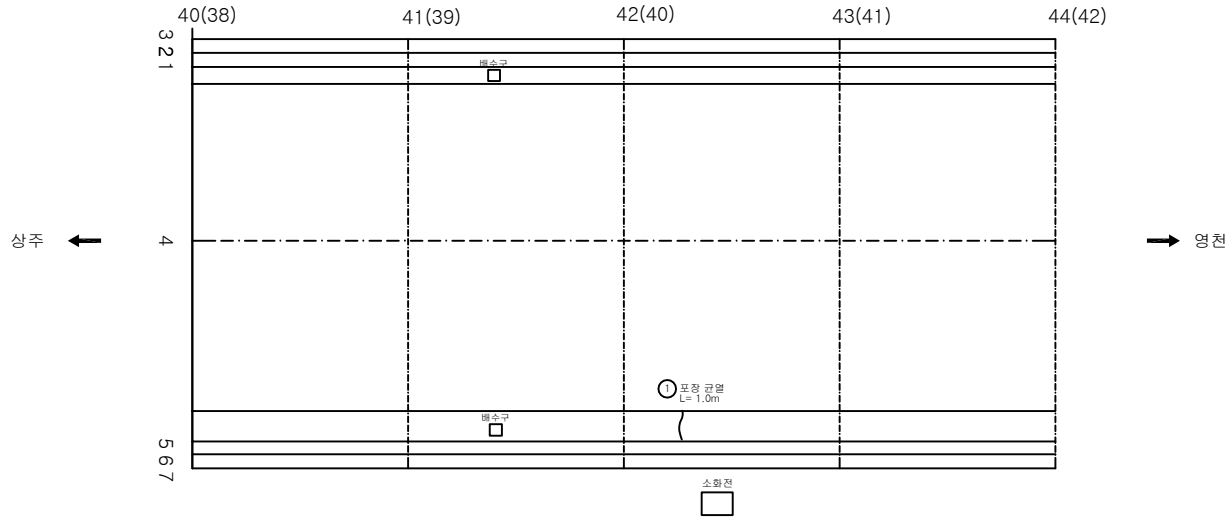
| 부식 | 좌굴, 변형 | 기타 | 도면번호<br>011 |

| 번호 | 발생<br>년도 | 부재 | 손상내용 | 손상현황 | | | | | | 비고 | |
|---|---|---|---|---|---|---|---|---|---|---|---|
| 1 | 19하 | 포장 | 포장 균열 | | 1.0 | | 1.00 | m | 1 | 1.00 | |

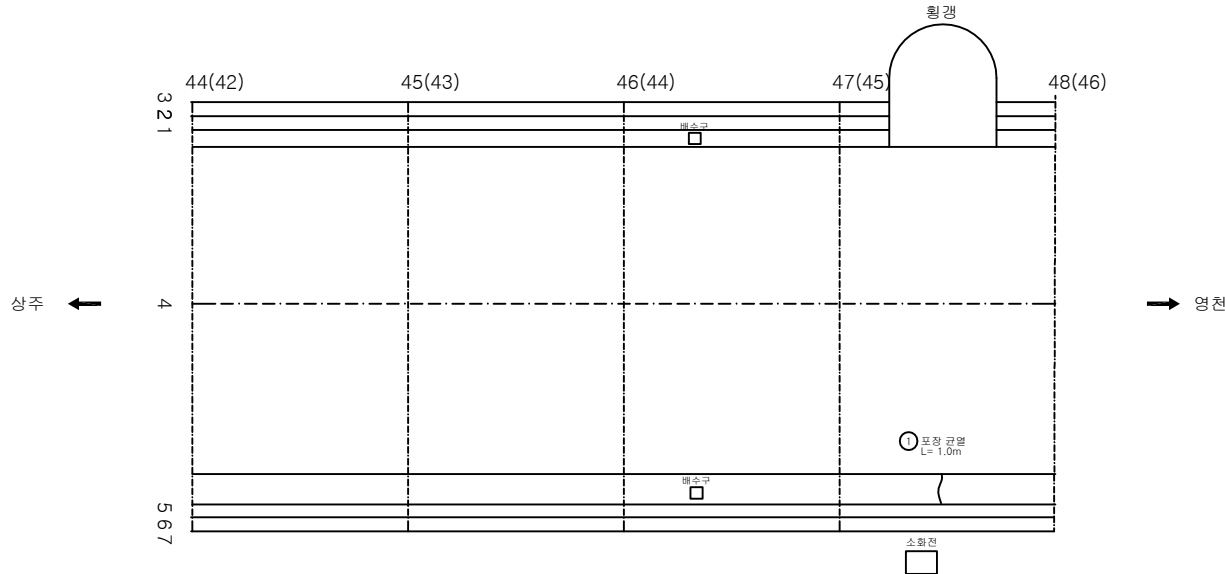
| 번호 | 발생<br>년도 | 부재 | 손상내용 | 손상현황 | | | | | | | 비고 |
|---|---|---|---|---|---|---|---|---|---|---|---|
| 1 | 20상 | 포장 | 포장 균열 | | 1.0 | | 1.00 | m | 1 | 1.00 | |

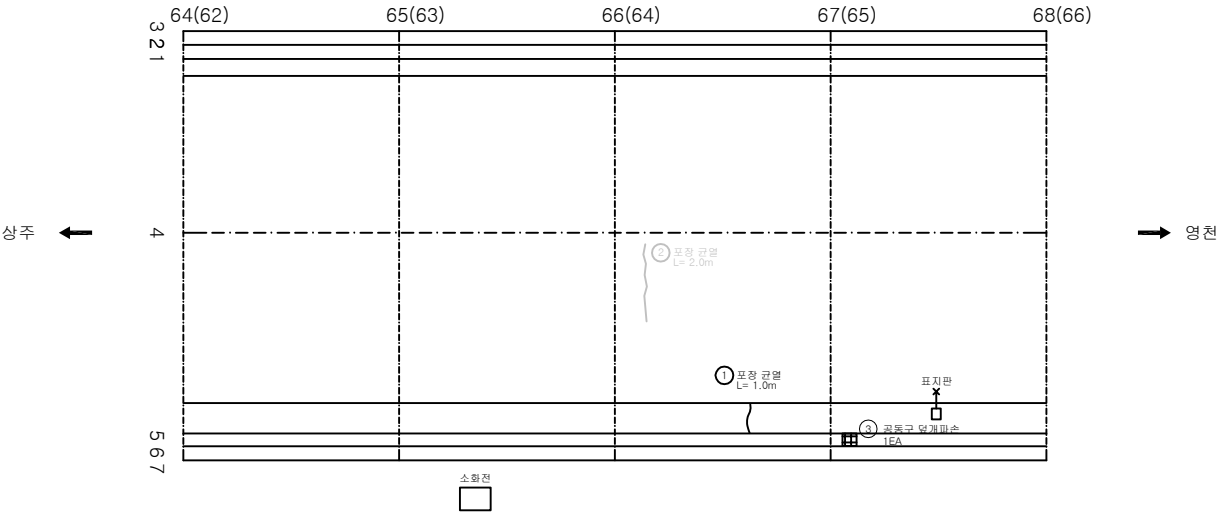
| 번호 | 발생<br>년도 | 부재 | 손상내용 | 손상현황 | | | | | | | 비고 |
|---|---|---|---|---|---|---|---|---|---|---|---|
| 1 | 19하 | 포장 | 포장 균열 | | 1.0 | | 1.00 | m | 1 | 1.00 | |

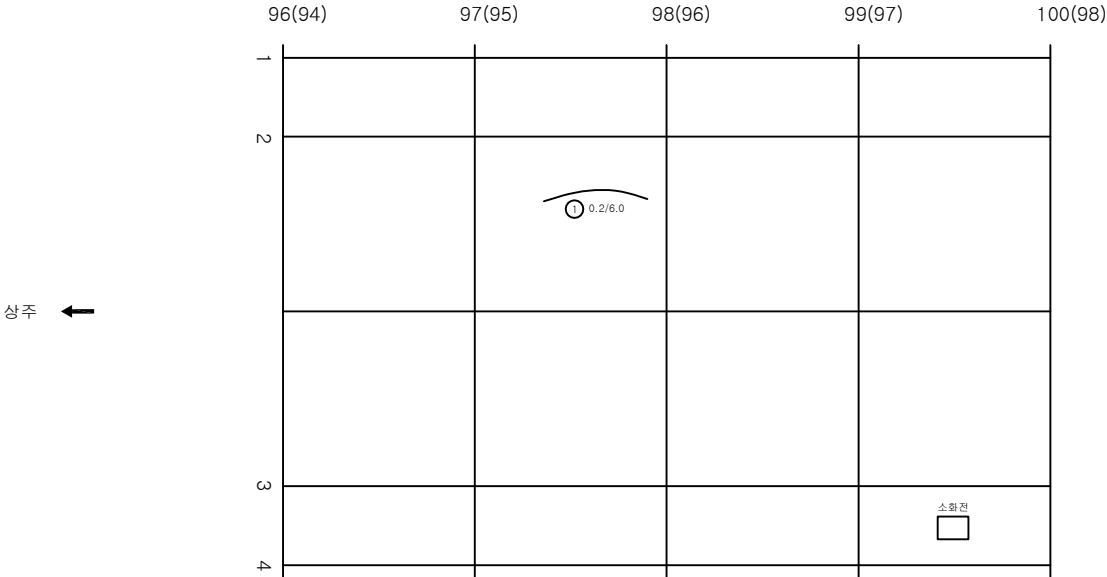
| 부식 | 좌굴, 변형 | 기타 | 도면번호<br>052 |

| 번호 | 발생<br>년도 | 부재 | 손상내용 | 손상현황 | | | | | | | 비 고 |
|---|---|---|---|---|---|---|---|---|---|---|---|
| 1 | 1984 | 천단부 | 균열(Cw=0.3mm미만) | 0.2 | 6.0 | | 6.00 | m | 1 | 6.00 | |

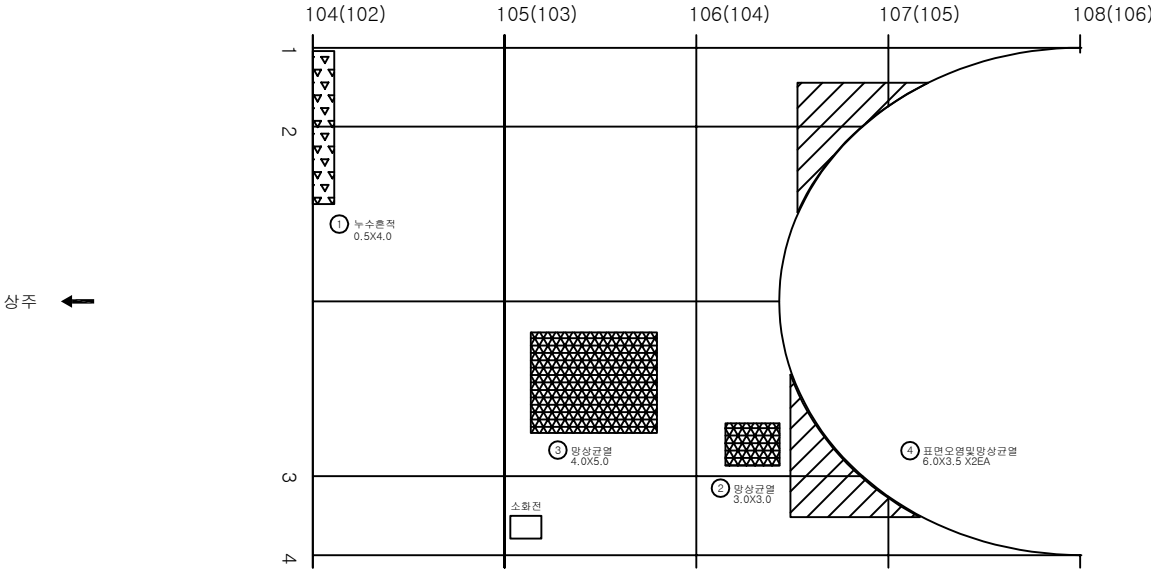
| 부식 | 좌굴, 변형 | 기타 | 도면번호<br>054 |

| 번호 | 발생<br>년도 | 부재 | 손상내용 | 손상현황 | | | | | | | 비고 |
|---|---|---|---|---|---|---|---|---|---|---|---|
| 1 | 20하 | 천단부 | 누수흔적 | | 0.5 | 4.0 | 2.00 | m <sup>2</sup> | 1 | 2.00 | |
| 2 | 21하 | 천단부 | 망상균열 | | 3.0 | 3.0 | 9.00 | m <sup>2</sup> | 1 | 9.00 | |
| 3 | 21하 | 천단부 | 망상균열 | | 4.0 | 5.0 | 20.00 | m <sup>2</sup> | 1 | 20.00 | |
| 4 | 21하 | 벽면부,천단부 | 표면오염및망상균열 | | 6.0 | 3.5 | 21.00 | m <sup>2</sup> | 2 | 42.00 | |
