상주영천고속도로 시설물 안전·하자점검 및 성능평가 용역  
(2023년 하반기 정밀안전점검)

# 외 관 조 사 망 도

평호터널(상주방향)

2023.12

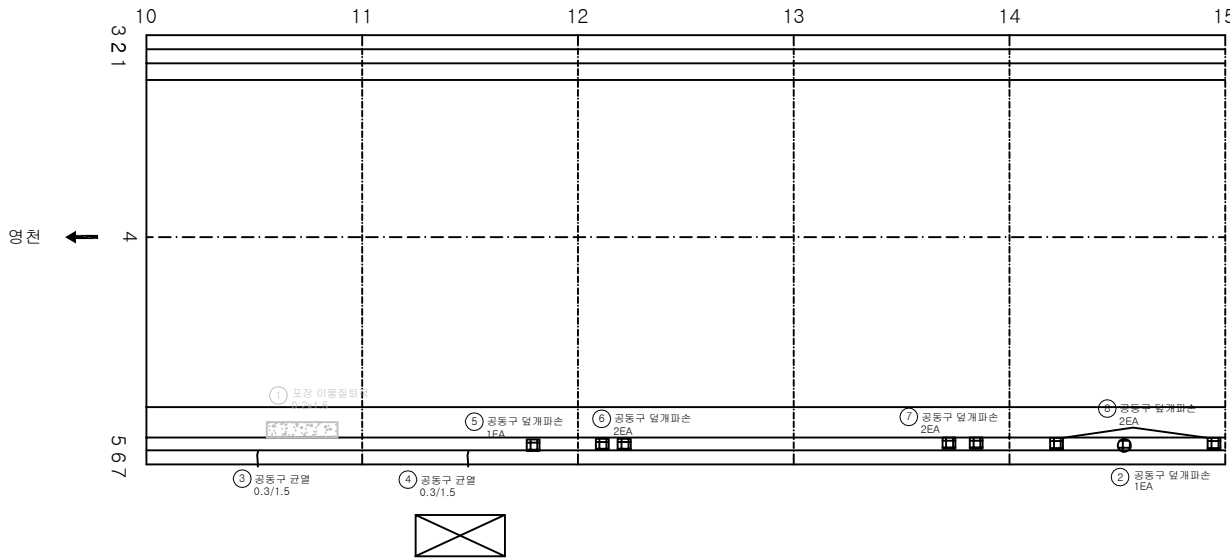
ID:평호터널(상주)-포장,공동구 Span No.1~5

| 번호 | 발생<br>년도 | 부재 | 손상내용 | 손상현황 | | | | | | | 비고 |
|---|---|---|---|---|---|---|---|---|---|---|---|
| 1 | 19하 | 포장 | 포장 파손 | | 0.1 | 0.5 | 0.05 | m <sup>2</sup> | 1 | 0.05 | |
| 2 | 19하 | 포장 | 포장 들뜸 | | 0.1 | 0.5 | 0.05 | m <sup>2</sup> | 1 | 0.05 | |
| 3 | 19하 | 포장 | 포장 들뜸 | | 0.1 | 1.0 | 0.10 | m <sup>2</sup> | 1 | 0.10 | |
| 4 | 19하 | 포장 | 포장 들뜸 | | 0.1 | 1.0 | 0.10 | m <sup>2</sup> | 1 | 0.10 | |
| 5 | 20상 | 포장 | 포장 박리 | | 0.1 | 0.3 | 0.03 | m <sup>2</sup> | 1 | 0.03 | |
| 6 | 20상 | 포장 | 포장 박리 | | 0.1 | 0.3 | 0.03 | m <sup>2</sup> | 1 | 0.03 | |
| 7 | 20상 | 포장 | 포장 박리 | | 0.1 | 0.2 | 0.02 | m <sup>2</sup> | 1 | 0.02 | |
| 8 | 20상 | 포장 | 포장 박리 | | 0.1 | 1.5 | 0.15 | m <sup>2</sup> | 1 | 0.15 | |
| 9 | 20상 | 공동구 | 공동구 덮개파손 | | | | | EA | 1 | 1.00 | |
| 10 | 20상 | 공동구 | 공동구 균열 | 0.3 | 1.5 | | 1.50 | m | 1 | 1.50 | 손상변경 |
| 11 | 20상 | 공동구 | 공동구 덮개이탈 | | | | 1.00 | EA | 1 | 1.00 | |
| 12 | 20상 | 공동구 | 공동구 덮개파손 | | | | 1.00 | EA | 1 | 1.00 | |
| 13 | 20상 | 공동구 | 공동구 덮개파손 | | | | 1.00 | EA | 8 | 8.00 | |
| 14 | 20상 | 공동구 | 공동구 균열 | 0.5 | 1.5 | | 1.50 | m | 1 | 1.50 | |
| 15 | 20상 | 공동구 | 공동구 덮개파손 | | | | 1.00 | EA | 2 | 2.00 | |

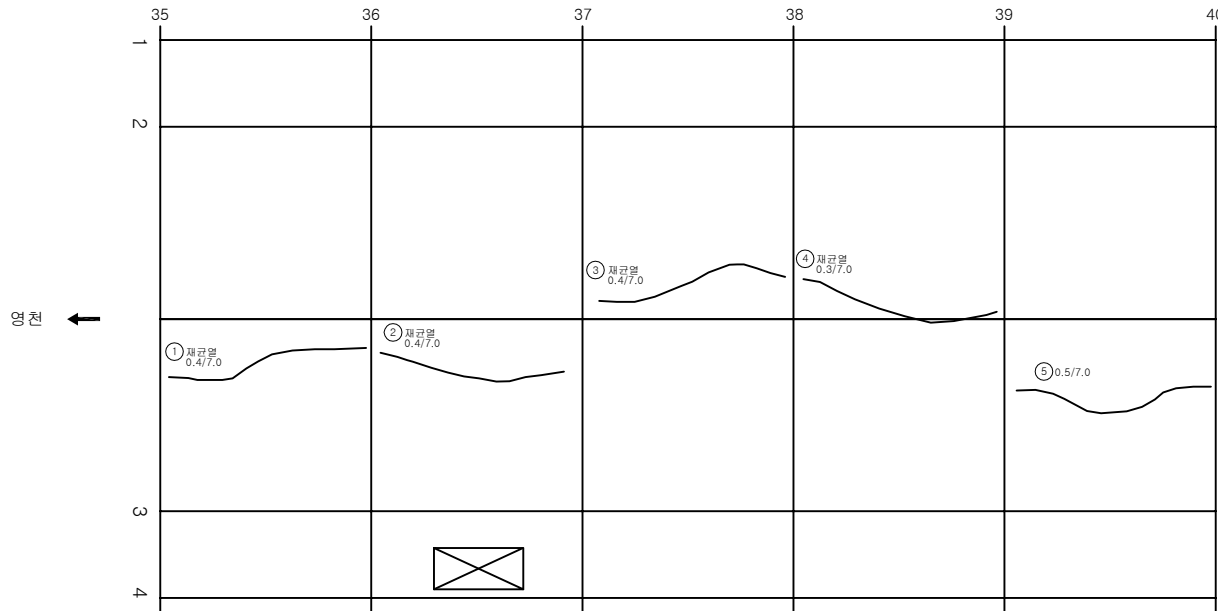
ID:평호터널(상주)-라이닝 Span No.36~40

| 번호 | 발생<br>년도 | 부재 | 손상내용 | 손상현황 | | | | | | | 비고 |
|---|---|---|---|---|---|---|---|---|---|---|---|
| 1 | 19하 | 천단부 | 재균열(Cw=0.3mm이상) | 0.4 | 7.0 | | 7.00 | m | 1 | 7.00 | |
| 2 | 19하 | 천단부 | 재균열(Cw=0.3mm이상) | 0.4 | 7.0 | | 7.00 | m | 1 | 7.00 | |
| 3 | 19하 | 천단부 | 재균열(Cw=0.3mm이상) | 0.4 | 7.0 | | 7.00 | m | 1 | 7.00 | |
| 4 | 19하 | 천단부 | 재균열(Cw=0.3mm이상) | 0.3 | 7.0 | | 7.00 | m | 1 | 7.00 | |
| 5 | 19하 | 천단부 | 균열(Cw=0.5mm이상) | 0.5 | 7.0 | | 7.00 | m | 1 | 7.00 | |

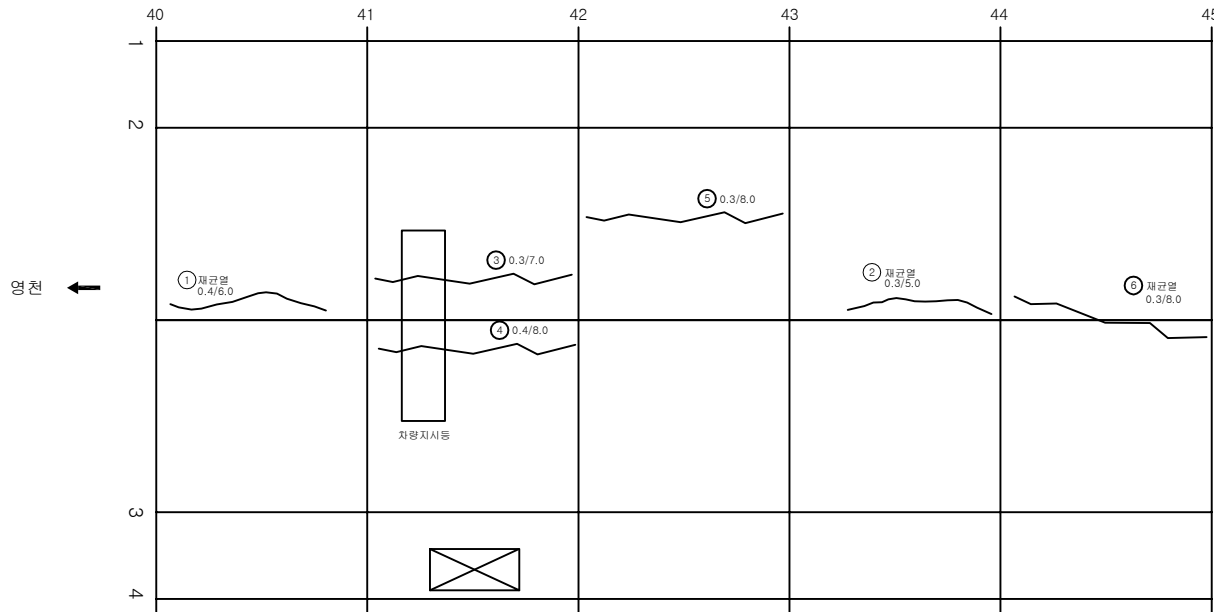
ID:평호터널(상주)-라이닝 Span No.41~45

| 번호 | 발생<br>년도 | 부재 | 손상내용 | 손상현황 | | | | | | | 비 고 |
|---|---|---|---|---|---|---|---|---|---|---|---|
| 1 | 19하 | 천단부 | 재균열(Cw=0.3mm이상) | 0.4 | 6.0 | | 6.00 | m | 1 | 6.00 | |
| 2 | 19하 | 천단부 | 재균열(Cw=0.3mm이상) | 0.3 | 5.0 | | 5.00 | m | 1 | 5.00 | |
| 3 | 21하 | 천단부 | 균열(Cw=0.3mm이상) | 0.3 | 7.0 | | 7.00 | m | 1 | 7.00 | |
| 4 | 21하 | 천단부 | 균열(Cw=0.3mm이상) | 0.4 | 8.0 | | 8.00 | m | 1 | 8.00 | |
| 5 | 21하 | 천단부 | 균열(Cw=0.3mm이상) | 0.3 | 8.0 | | 8.00 | m | 1 | 8.00 | |
| 6 | 21하 | 천단부 | 재균열(Cw=0.3mm이상) | 0.3 | 8.0 | | 8.00 | m | 1 | 8.00 | |

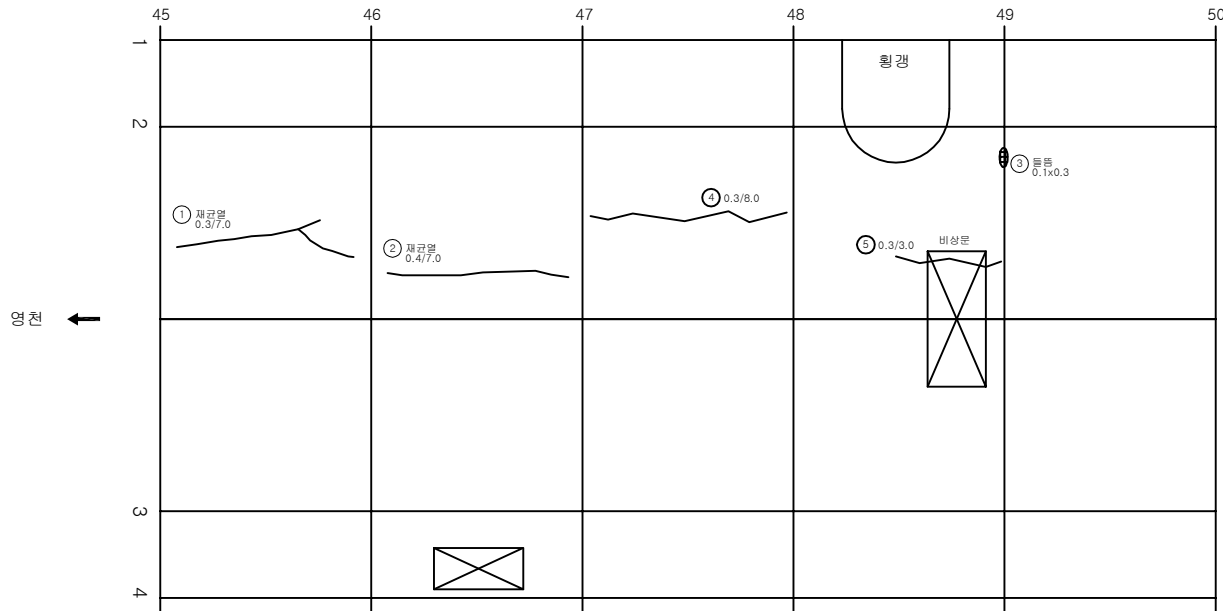
ID: 평호터널(상주)-라이닝 Span No.46~50

| 번호 | 발생<br>년도 | 부재 | 손상내용 | 손상현황 | | | | | | | 비고 |
|---|---|---|---|---|---|---|---|---|---|---|---|
| 1 | 19하 | 천단부 | 재균열(Cw=0.3mm이상) | 0.3 | 7.0 | | 7.00 | m | 1 | 7.00 | |
| 2 | 19하 | 천단부 | 재균열(Cw=0.3mm이상) | 0.4 | 7.0 | | 7.00 | m | 1 | 7.00 | |
| 4 | 21하 | 천단부 | 균열(Cw=0.3mm이상) | 0.3 | 8.0 | | 8.00 | m | 1 | 8.00 | |
| 5 | 21하 | 천단부 | 균열(Cw=0.3mm이상) | 0.3 | 3.0 | | 3.00 | m | 1 | 3.00 | |

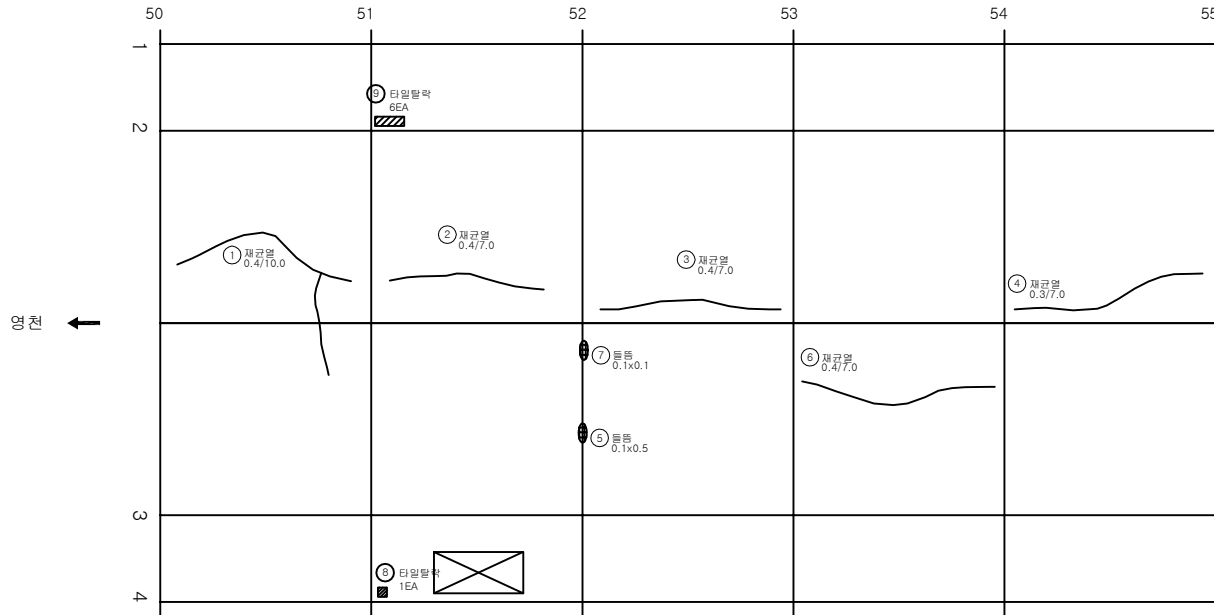
ID:평호터널(상주)-라이닝 Span No.51~55

| 번호 | 발생<br>년도 | 부재 | 손상내용 | 손상현황 | | | | | | | 비고 |
|---|---|---|---|---|---|---|---|---|---|---|---|
| 1 | 19하 | 천단부 | 재균열(Cw=0.3mm이상) | 0.4 | 10.0 | | 10.00 | m | 1 | 10.00 | |
| 2 | 19하 | 천단부 | 재균열(Cw=0.3mm이상) | 0.4 | 7.0 | | 7.00 | m | 1 | 7.00 | |
| 3 | 19하 | 천단부 | 재균열(Cw=0.3mm이상) | 0.4 | 7.0 | | 7.00 | m | 1 | 7.00 | |
| 4 | 19하 | 천단부 | 재균열(Cw=0.3mm이상) | 0.4 | 7.0 | | 7.00 | m | 1 | 7.00 | |
| 6 | 19하 | 천단부 | 재균열(Cw=0.3mm이상) | 0.4 | 7.0 | | 7.00 | m | 1 | 7.00 | |

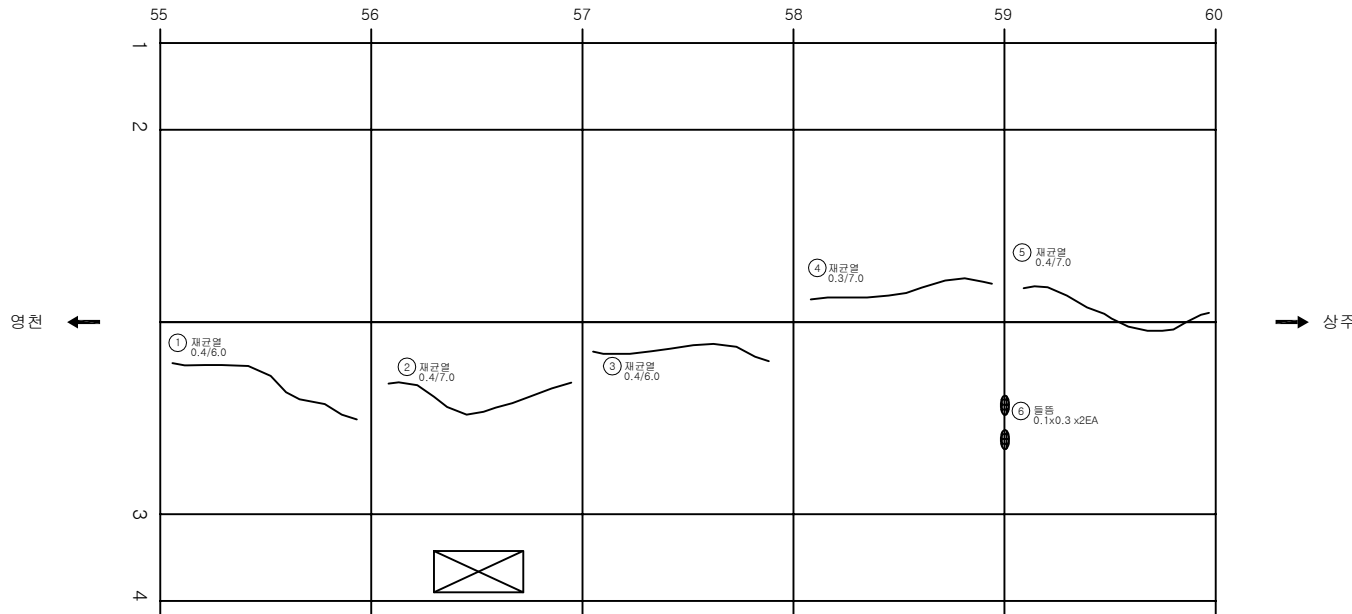
ID:평호터널(상주)-라이닝 Span No.56~60

| 번호 | 발생<br>년도 | 부재 | 손상내용 | 손상현황 | | | | | | | 비고 |
|---|---|---|---|---|---|---|---|---|---|---|---|
| 1 | 19하 | 천단부 | 재균열(Cw=0.3mm이상) | 0.4 | 6.0 | | 6.00 | m | 1 | 6.00 | |
| 2 | 19하 | 천단부 | 재균열(Cw=0.3mm이상) | 0.4 | 7.0 | | 7.00 | m | 1 | 7.00 | |
| 3 | 19하 | 천단부 | 재균열(Cw=0.3mm이상) | 0.4 | 6.0 | | 6.00 | m | 1 | 6.00 | |
| 4 | 19하 | 천단부 | 재균열(Cw=0.3mm이상) | 0.3 | 7.0 | | 7.00 | m | 1 | 7.00 | |
| 5 | 19하 | 천단부 | 재균열(Cw=0.3mm이상) | 0.4 | 7.0 | | 7.00 | m | 1 | 7.00 | |

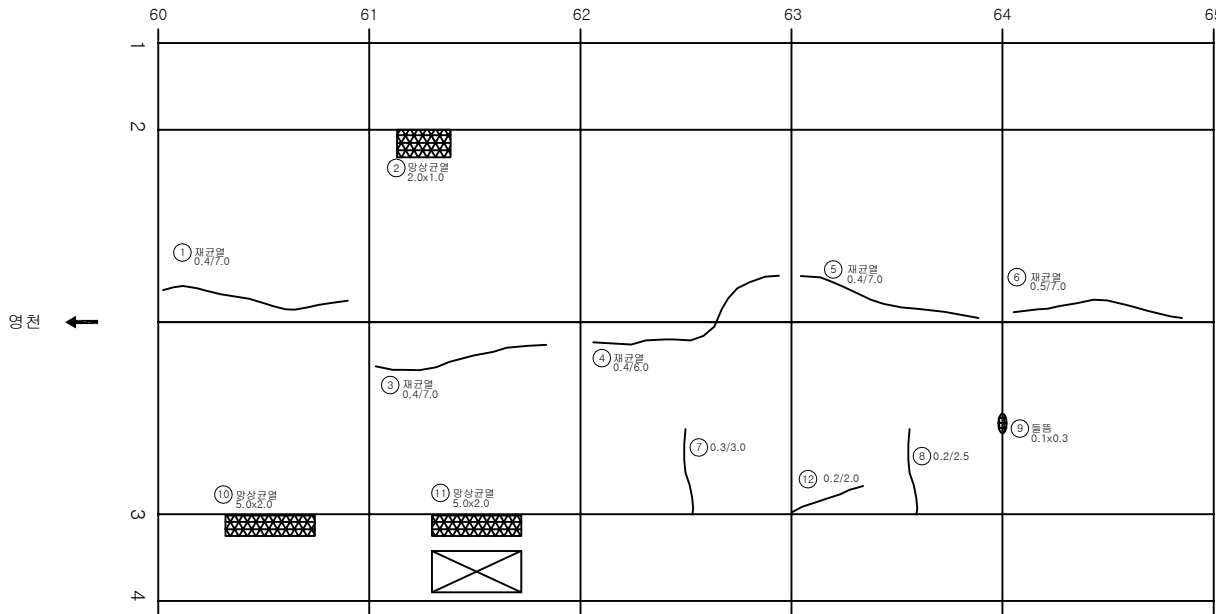
ID:평호터널(상주)-라이닝 Span No.61~65

| 번호 | 발생<br>년도 | 부재 | 손상내용 | 손상현황 | | | | | | | 비고 |
|---|---|---|---|---|---|---|---|---|---|---|---|
| 1 | 19하 | 천단부 | 재균열(Cw=0.3mm이상) | 0.4 | 6.0 | | 6.00 | m | 1 | 6.00 | |
| 2 | 19하 | 천단부 | 망상균열 | | 2.0 | 1.0 | 2.00 | m <sup>2</sup> | 1 | 2.00 | |
| 3 | 19하 | 천단부 | 재균열(Cw=0.3mm이상) | 0.4 | 7.0 | | 7.00 | m | 1 | 7.00 | |
| 4 | 19하 | 천단부 | 재균열(Cw=0.3mm이상) | 0.4 | 6.0 | | 6.00 | m | 1 | 6.00 | |
| 5 | 19하 | 천단부 | 재균열(Cw=0.3mm이상) | 0.4 | 7.0 | | 7.00 | m | 1 | 7.00 | |
| 6 | 19하 | 천단부 | 재균열(Cw=0.5mm이상) | 0.5 | 7.0 | | 7.00 | m | 1 | 7.00 | |
| 7 | 19하 | 천단부 | 균열(Cw=0.3mm이상) | 0.3 | 3.0 | | 3.00 | m | 1 | 3.00 | |
| 8 | 19하 | 천단부 | 균열(Cw=0.3mm미만) | 0.2 | 2.5 | | 2.50 | m | 1 | 2.50 | |
| 10 | 19하 | 측벽부 | 망상균열 | | 5.0 | 2.0 | 10.00 | m <sup>2</sup> | 1 | 10.00 | |
| 11 | 19하 | 측벽부 | 망상균열 | | 5.0 | 2.0 | 10.00 | m <sup>2</sup> | 1 | 10.00 | |
| 12 | 19하 | 천단부 | 균열(Cw=0.3mm미만) | 0.2 | 2.0 | | 2.00 | m | 1 | 2.00 | |

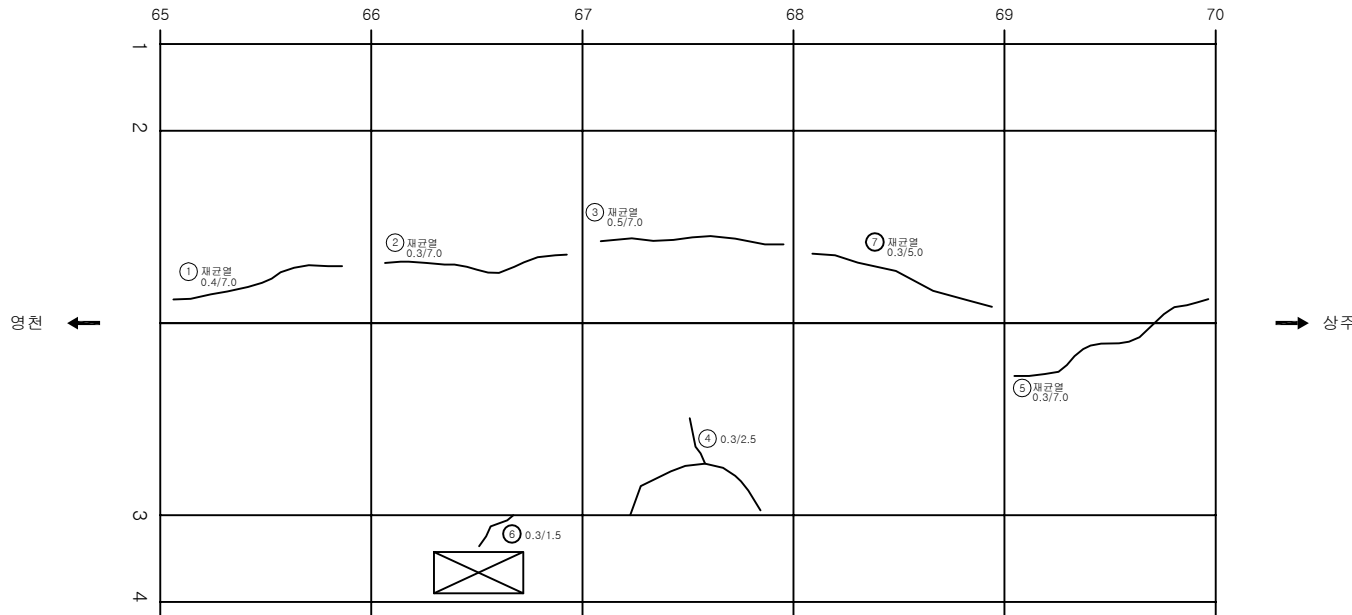
ID:평호터널(상주)-라이닝 Span No.66~70

| 번호 | 발생<br>년도 | 부재 | 손상내용 | 손상현황 | | | | | | | 비고 |
|---|---|---|---|---|---|---|---|---|---|---|---|
| 1 | 19하 | 천단부 | 채균열(Cw=0.3mm이상) | 0.4 | 7.0 | | 7.00 | m | 1 | 7.00 | |
| 2 | 19하 | 천단부 | 채균열(Cw=0.3mm이상) | 0.3 | 7.0 | | 7.00 | m | 1 | 7.00 | |
| 3 | 19하 | 측벽부 | 채균열(Cw=0.5mm이상) | 0.5 | 7.0 | | 7.00 | m | 1 | 7.00 | |
| 4 | 19하 | 천단부 | 균열(Cw=0.3mm이상) | 0.3 | 2.5 | | 2.50 | m | 1 | 2.50 | |
| 5 | 19하 | 천단부 | 채균열(Cw=0.3mm이상) | 0.3 | 7.0 | | 7.00 | m | 1 | 7.00 | |
| 6 | 21하 | 측벽부 | 균열(Cw=0.3mm이상) | 0.3 | 1.5 | | 1.50 | m | 1 | 1.50 | |
| 7 | 21하 | 천단부 | 채균열(Cw=0.3mm이상) | 0.3 | 5.0 | | 5.00 | m | 1 | 5.00 | |

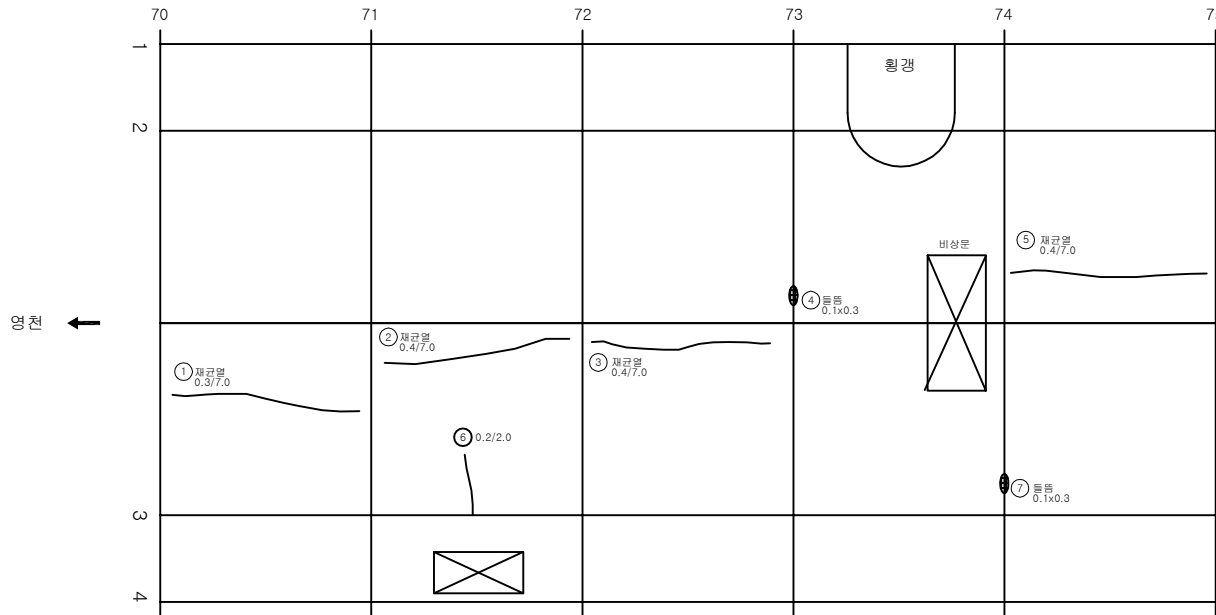
ID:평호터널(상주)-라이닝 Span No.71~75

| 번호 | 발생<br>년도 | 부재 | 손상내용 | 손상현황 | | | | | | | 비 고 |
|---|---|---|---|---|---|---|---|---|---|---|---|
| 1 | 19하 | 천단부 | 재균열(Cw=0.3mm이상) | 0.3 | 7.0 | | 7.00 | m | 1 | 7.00 | |
| 2 | 19하 | 천단부 | 재균열(Cw=0.3mm이상) | 0.4 | 7.0 | | 7.00 | m | 1 | 7.00 | |
| 3 | 19하 | 천단부 | 재균열(Cw=0.3mm이상) | 0.4 | 7.0 | | 7.00 | m | 1 | 7.00 | |
| 5 | 19하 | 천단부 | 재균열(Cw=0.3mm이상) | 0.4 | 7.0 | | 7.00 | m | 1 | 7.00 | |
| 6 | 19하 | 천단부 | 균열(Cw=0.3mm미만) | 0.2 | 2.0 | | 2.00 | m | 1 | 2.00 | |

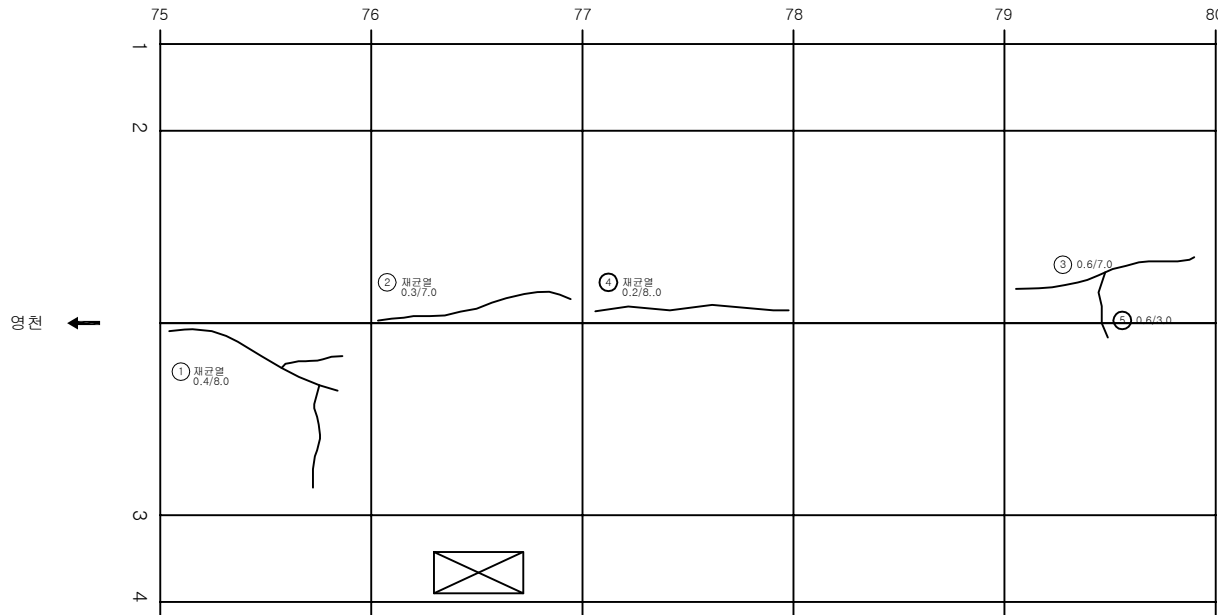
ID:평호터널(상주)-라이닝 Span No.76~80

| 번호 | 발생<br>년도 | 부재 | 손상내용 | 손상현황 | | | | | | | 비고 |
|---|---|---|---|---|---|---|---|---|---|---|---|
| 1 | 19하 | 천단부 | 재균열(Cw=0.3mm이상) | 0.4 | 8.0 | | 8.00 | m | 1 | 8.00 | |
| 2 | 19하 | 천단부 | 재균열(Cw=0.3mm이상) | 0.3 | 7.0 | | 7.00 | m | 1 | 7.00 | |
| 3 | 19하 | 천단부 | 균열(Cw=0.5mm이상) | 0.6 | 7.0 | | 7.00 | m | 1 | 7.00 | |
| 4 | 21하 | 천단부 | 재균열(Cw=0.3mm미만) | 0.2 | 8.0 | | 8.00 | m | 1 | 8.00 | |
| 5 | 21하 | 천단부 | 균열(Cw=0.5mm이상) | 0.6 | 3.0 | | 3.00 | m | 1 | 3.00 | |

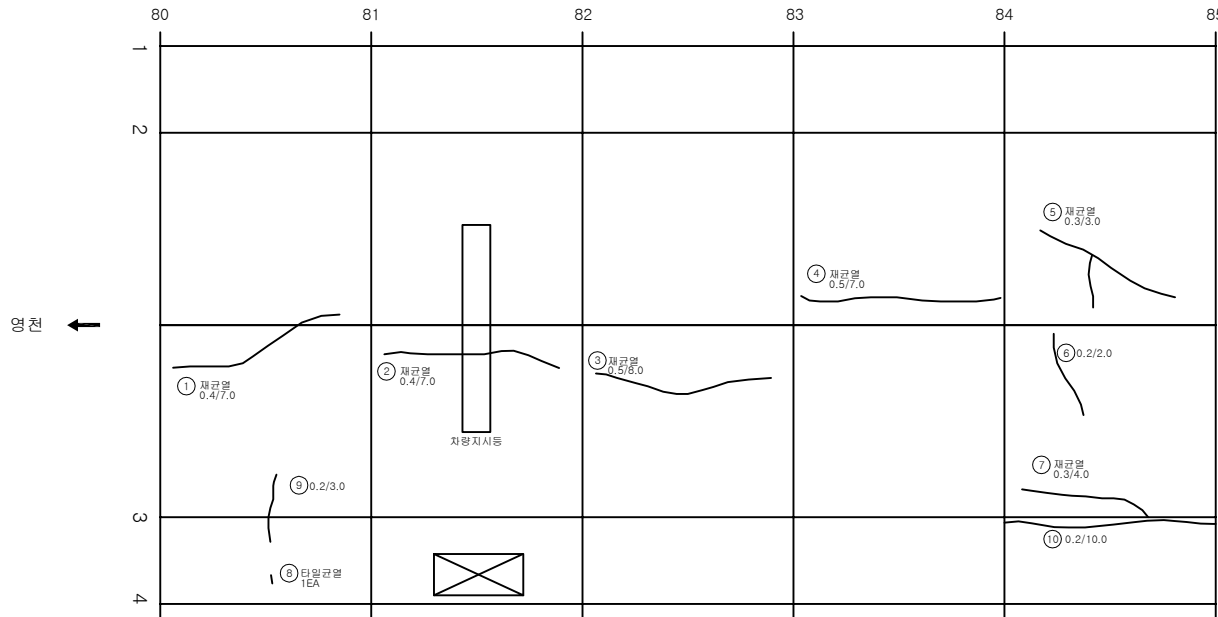
ID: 평호터널(상주)-라이닝 Span No.81~85

| 번호 | 발생<br>년도 | 부재 | 손상내용 | 손상현황 | | | | | | | 비고 |
|---|---|---|---|---|---|---|---|---|---|---|---|
| 1 | 19하 | 천단부 | 재균열(Cw=0.3mm이상) | 0.4 | 7.0 | | 7.00 | m | 1 | 7.00 | |
| 2 | 19하 | 천단부 | 재균열(Cw=0.3mm이상) | 0.4 | 7.0 | | 7.00 | m | 1 | 7.00 | |
| 3 | 19하 | 천단부 | 재균열(Cw=0.5mm이상) | 0.5 | 8.0 | | 8.00 | m | 1 | 8.00 | |
| 4 | 19하 | 천단부 | 재균열(Cw=0.5mm이상) | 0.5 | 7.0 | | 7.00 | m | 1 | 7.00 | |
| 5 | 19하 | 천단부 | 재균열(Cw=0.3mm이상) | 0.3 | 7.0 | | 7.00 | m | 1 | 7.00 | |
| 6 | 19하 | 천단부 | 균열(Cw=0.3mm미만) | 0.2 | 2.0 | | 2.00 | m | 1 | 2.00 | |
