상주영천고속도로 시설물 안전·하자점검 및 성능평가 용역  
(2023년 하반기 정밀안전점검)

# 외 관 조 사 망 도

평호터널(영천방향)

2023.12

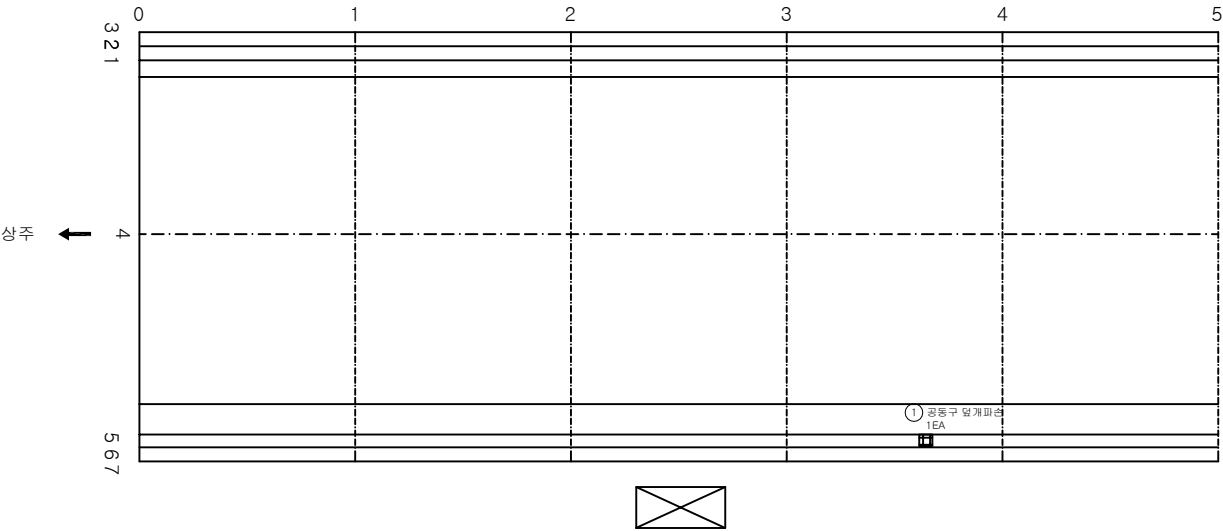
ID: 평호터널(영천)-포장, 공동구 Span No. 1~5

| 번호 | 발생<br>년도 | 부재 | 손상내용 | 손상현황 | | | | | | | 비 고 |
|---|---|---|---|---|---|---|---|---|---|---|---|
| 1 | 20상 | 공동구 | 공동구 덮개파손 | | | | 1.00 | EA | 1 | 1.00 | |

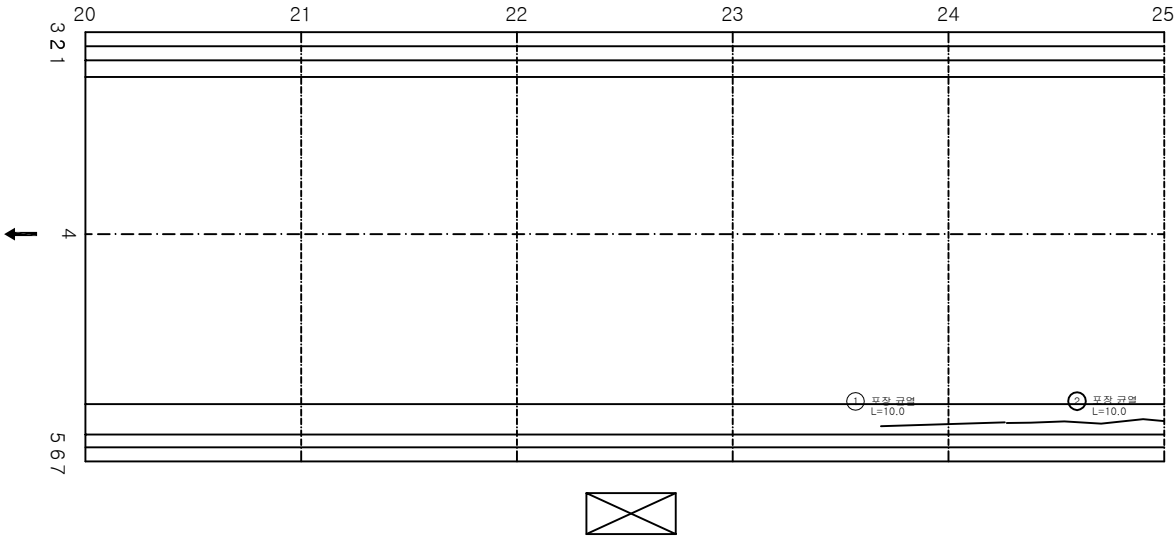
| 번호 | 발생<br>년도 | 부재 | 손상내용 | 손상현황 | | | | | | 비 고 | |
|---|---|---|---|---|---|---|---|---|---|---|---|
| 1 | 19하 | 포장 | 포장 균열 | | 10.0 | | 10.00 | m | 1 | 10.00 | |
| 2 | 23하 | 포장 | 포장 균열 | | 10.0 | | 10.00 | m | 1 | 10.00 | |

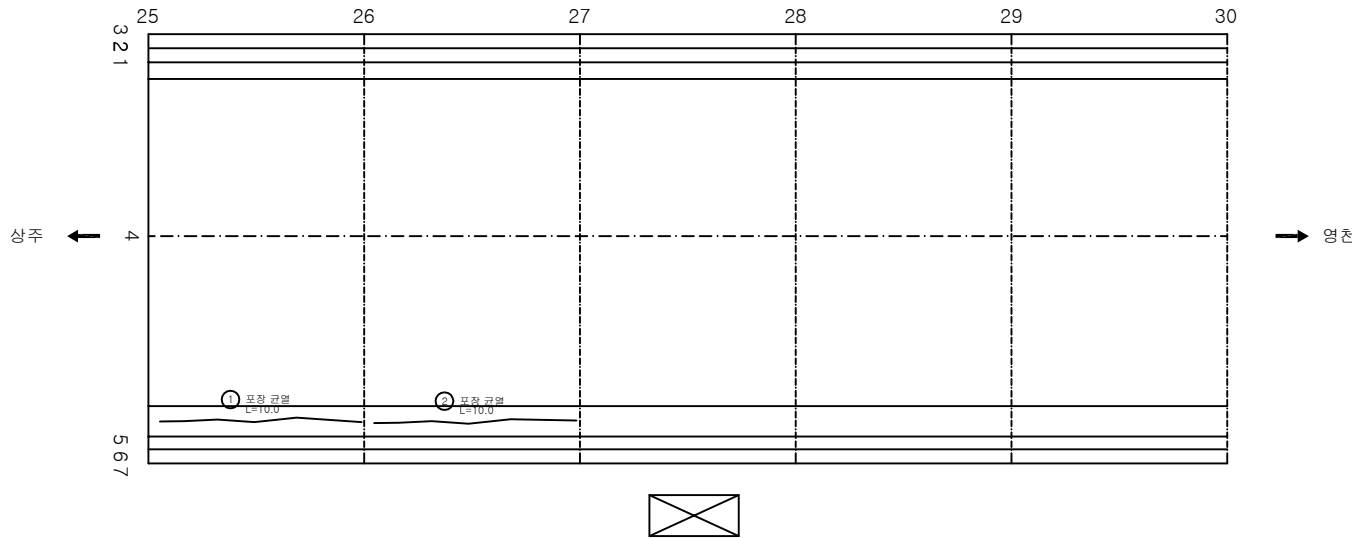
ID: 평호터널(영천)-포장, 공동구 Span No.26~30

| 번호 | 발생<br>년도 | 부재 | 손상내용 | 손상현황 | | | | | | 비고 | |
|---|---|---|---|---|---|---|---|---|---|---|---|
| 1 | 23하 | 포장 | 포장 균열 | | 10.0 | | 10.00 | m | 1 | 10.00 | |
| 2 | 23하 | 포장 | 포장 균열 | | 10.0 | | 10.00 | m | 1 | 10.00 | |

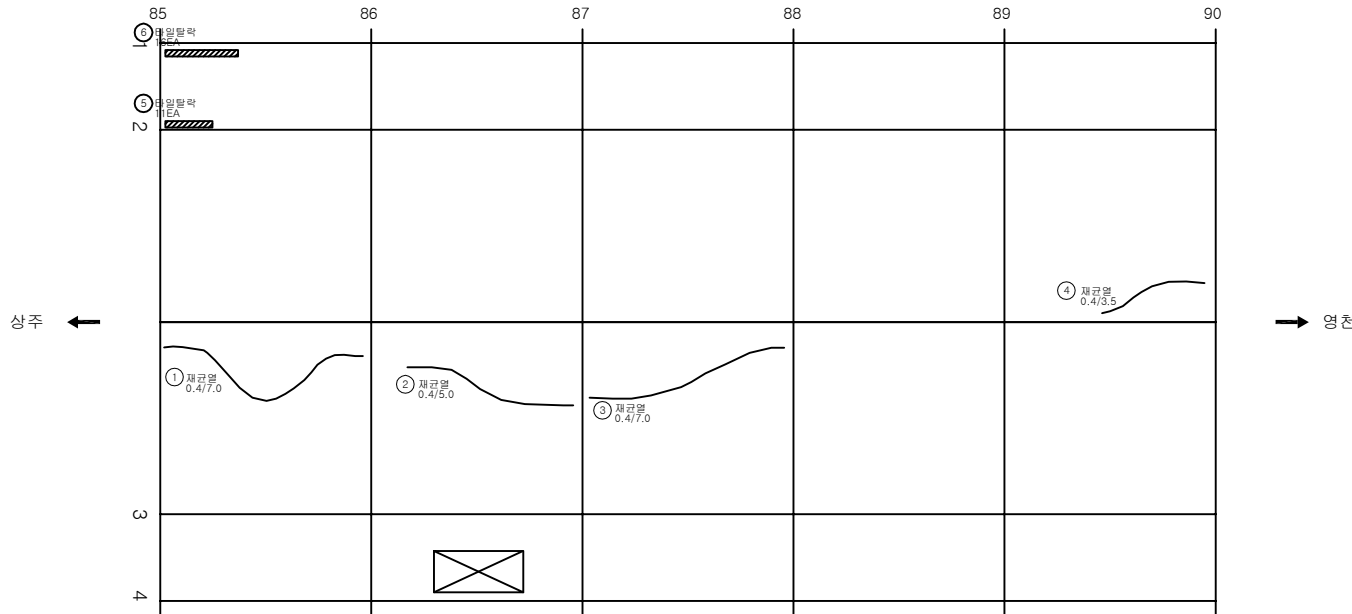
ID:평호터널(영천)-라이닝 Span No.86~90

| 번호 | 발생<br>년도 | 부재 | 손상내용 | 손상현황 | | | | | | | 비 고 |
|---|---|---|---|---|---|---|---|---|---|---|---|
| 1 | 19하 | 천단부 | 재균열(Cw=0.3mm이상) | 0.4 | 7.0 | | 7.00 | m | 1 | 7.00 | |
| 2 | 19하 | 천단부 | 재균열(Cw=0.3mm이상) | 0.4 | 5.0 | | 5.00 | m | 1 | 5.00 | |
| 3 | 19하 | 천단부 | 재균열(Cw=0.3mm이상) | 0.4 | 7.0 | | 7.00 | m | 1 | 7.00 | |
| 4 | 19하 | 천단부 | 재균열(Cw=0.3mm이상) | 0.4 | 3.5 | | 3.50 | m | 1 | 3.50 | |

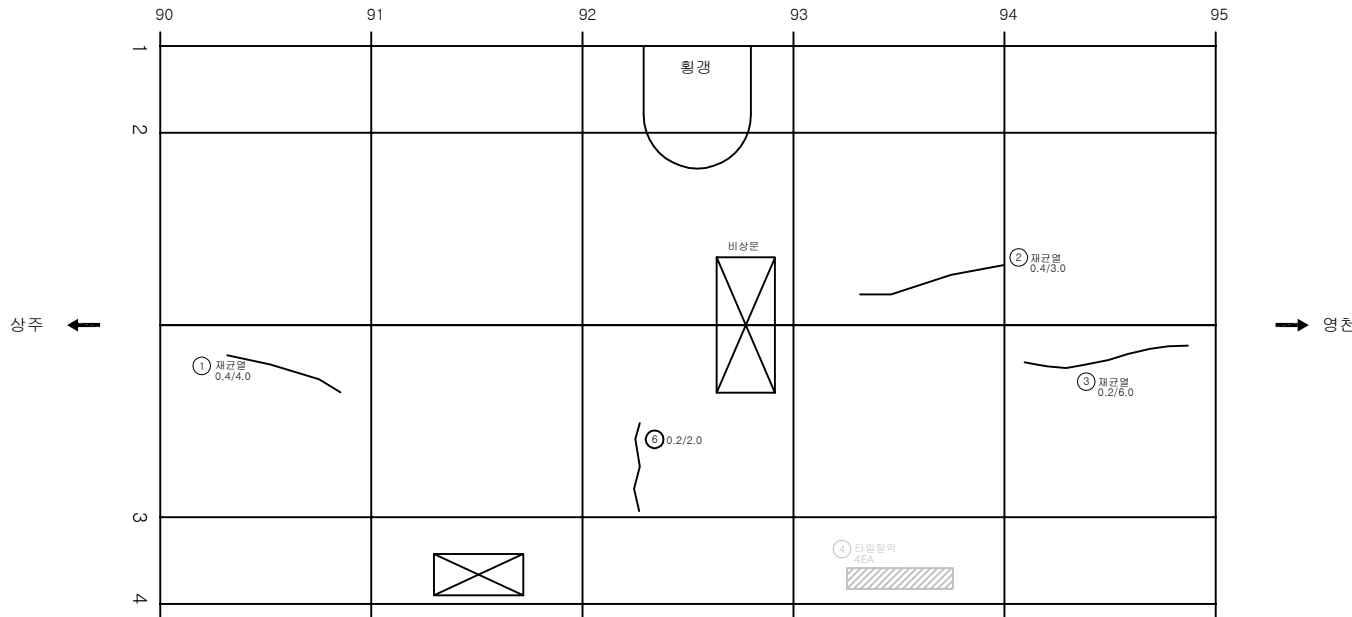
ID:평호터널(영천)-라이닝 Span No.91~95

| 번호 | 발생<br>년도 | 부재 | 손상내용 | 손상현황 | | | | | | | 비고 |
|---|---|---|---|---|---|---|---|---|---|---|---|
| 1 | 19하 | 천단부 | 재균열(Cw=0.3mm이상) | 0.4 | 4.0 | | 4.00 | m | 1 | 4.00 | |
| 2 | 19하 | 천단부 | 재균열(Cw=0.3mm이상) | 0.4 | 3.0 | | 3.00 | m | 1 | 3.00 | |
| 3 | 19하 | 천단부 | 재균열(Cw=0.3mm미만) | 0.2 | 6.0 | | 6.00 | m | 1 | 6.00 | |
| 5 | 23하 | 천단부 | 균열(Cw=0.3mm미만) | 0.2 | 2.0 | | 2.00 | m | 1 | 2.00 | |

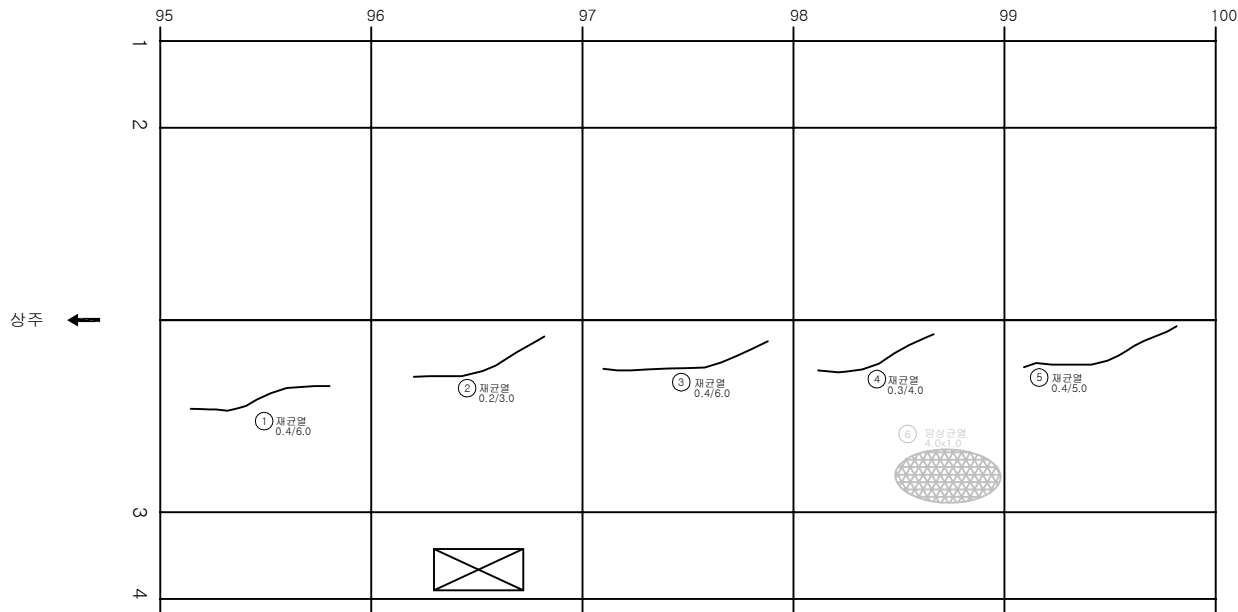
| 번호 | 발생<br>년도 | 부재 | 손상내용 | 손상현황 | | | | | | | 비고 |
|---|---|---|---|---|---|---|---|---|---|---|---|
| 1 | 19하 | 천단부 | 재균열(Cw=0.3mm이상) | 0.4 | 6.0 | | 6.00 | m | 1 | 6.00 | |
| 2 | 19하 | 천단부 | 재균열(Cw=0.3mm미만) | 0.2 | 3.0 | | 3.00 | m | 1 | 3.00 | |
| 3 | 19하 | 천단부 | 재균열(Cw=0.3mm이상) | 0.4 | 6.0 | | 6.00 | m | 1 | 6.00 | |
| 4 | 19하 | 천단부 | 재균열(Cw=0.3mm이상) | 0.3 | 4.0 | | 4.00 | m | 1 | 4.00 | |
| 5 | 19하 | 천단부 | 재균열(Cw=0.3mm이상) | 0.4 | 5.0 | | 5.00 | m | 1 | 5.00 | |
| 6 | 19하 | 천단부 | 양상균열 | | 4.0 | 1.0 | 4.00 | m | 1 | 4.00 | 21상 보수 |

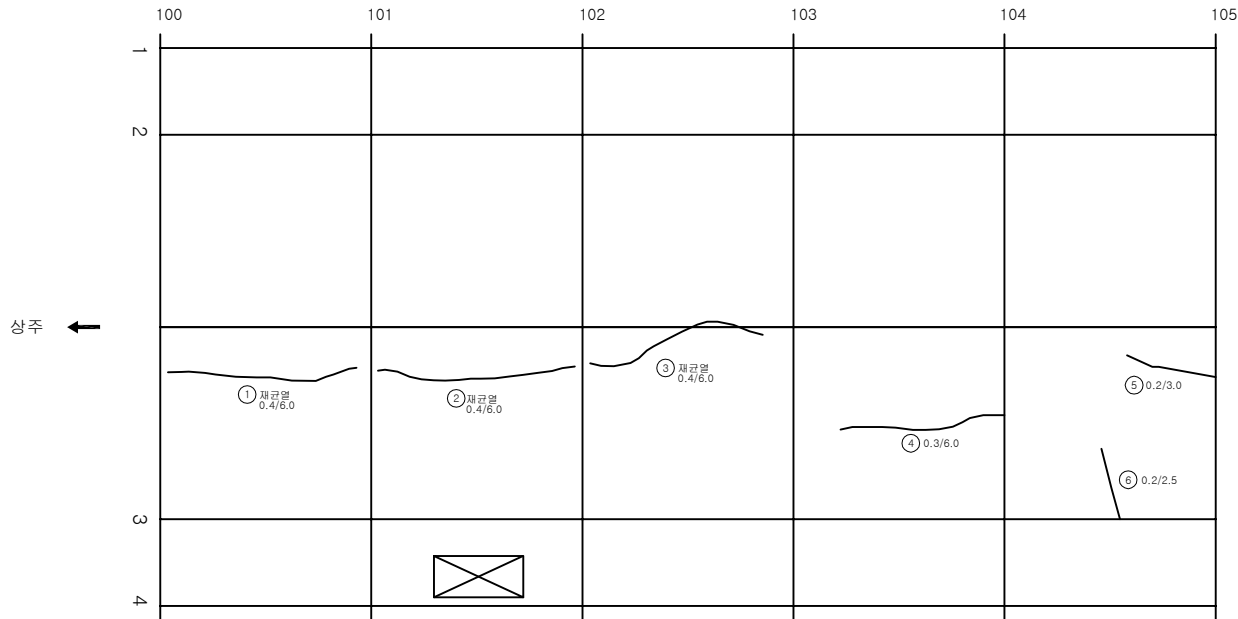
| 번호 | 발생<br>년도 | 부재 | 손상내용 | 손상현황 | | | | | | | 비고 |
|---|---|---|---|---|---|---|---|---|---|---|---|
| 1 | 19하 | 천단부 | 재균열(Cw=0.3mm이상) | 0.4 | 6.0 | | 6.00 | m | 1 | 6.00 | |
| 2 | 19하 | 천단부 | 재균열(Cw=0.3mm이상) | 0.4 | 6.0 | | 6.00 | m | 1 | 6.00 | |
| 3 | 19하 | 천단부 | 재균열(Cw=0.3mm이상) | 0.4 | 6.0 | | 6.00 | m | 1 | 6.00 | |
| 4 | 19하 | 천단부 | 균열(Cw=0.3mm이상) | 0.4 | 6.0 | | 6.00 | m | 1 | 6.00 | |
| 5 | 19하 | 천단부 | 균열(Cw=0.3mm미만) | 0.2 | 3.0 | | 3.00 | m | 1 | 3.00 | |
| 6 | 19하 | 천단부 | 균열(Cw=0.3mm미만) | 0.2 | 2.5 | | 2.50 | m | 1 | 2.50 | |

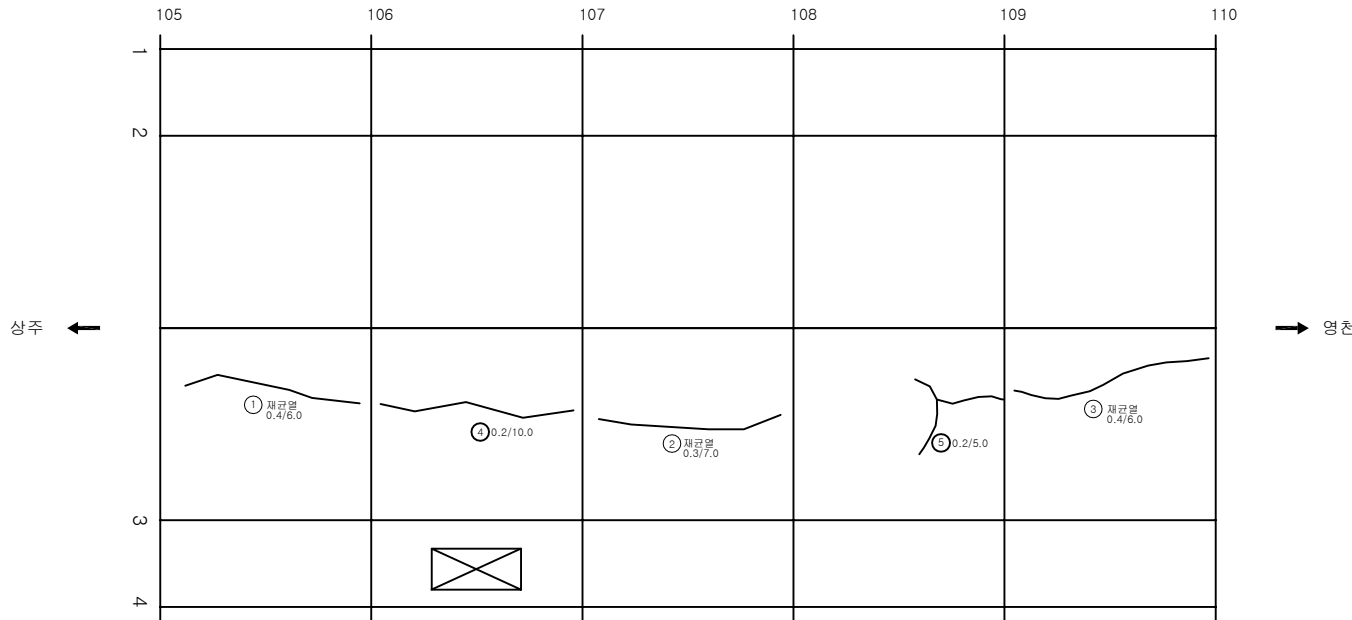
| 번호 | 발생<br>년도 | 부재 | 손상내용 | 손상현황 | | | | | | | 비고 |
|---|---|---|---|---|---|---|---|---|---|---|---|
| 1 | 19하 | 천단부 | 재균열(Cw=0.3mm이상) | 0.4 | 6.0 | | 6.00 | m | 1 | 6.00 | |
| 2 | 19하 | 천단부 | 재균열(Cw=0.3mm이상) | 0.3 | 7.0 | | 7.00 | m | 1 | 7.00 | |
| 3 | 19하 | 천단부 | 재균열(Cw=0.3mm이상) | 0.4 | 6.0 | | 6.00 | m | 1 | 6.00 | |
| 4 | 23하 | 천단부 | 균열(Cw=0.3mm미만) | 0.2 | 10.0 | | 10.00 | m | 1 | 10.00 | |
| 5 | 23하 | 천단부 | 균열(Cw=0.3mm미만) | 0.2 | 5.0 | | 5.00 | m | 1 | 5.00 | |

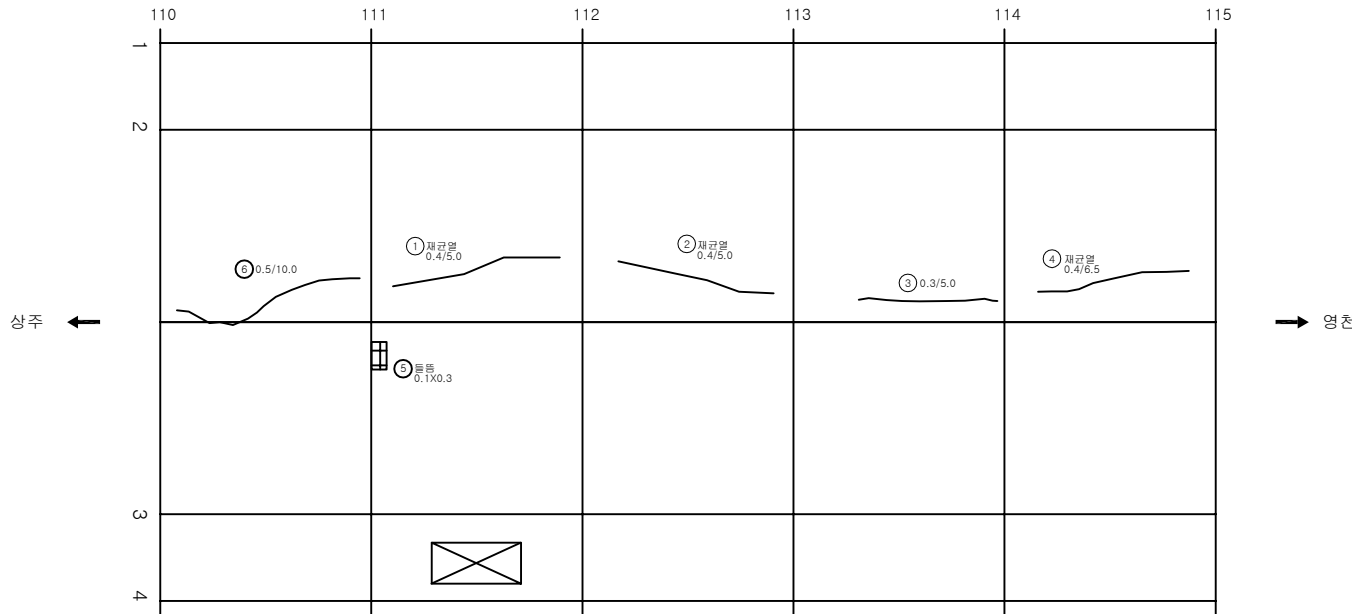
ID:평호터널(영천)-라이닝 Span No.111~115

| 번호 | 발생<br>년도 | 부재 | 손상내용 | 손상현황 | | | | | | | 비고 |
|---|---|---|---|---|---|---|---|---|---|---|---|
| 1 | 19하 | 천단부 | 재균열(Cw=0.3mm이상) | 0.4 | 5.0 | | 5.00 | m | 1 | 5.00 | |
| 2 | 19하 | 천단부 | 재균열(Cw=0.3mm이상) | 0.4 | 5.0 | | 5.00 | m | 1 | 5.00 | |
| 3 | 19하 | 천단부 | 재균열(Cw=0.3mm이상) | 0.3 | 5.0 | | 5.00 | m | 1 | 5.00 | |
| 4 | 19하 | 천단부 | 재균열(Cw=0.3mm이상) | 0.4 | 6.5 | | 6.50 | m | 1 | 6.50 | |
| 6 | 23하 | 천단부 | 균열(Cw=0.5mm이상) | 0.5 | 10.0 | | 10.00 | m | 1 | 10.00 | |

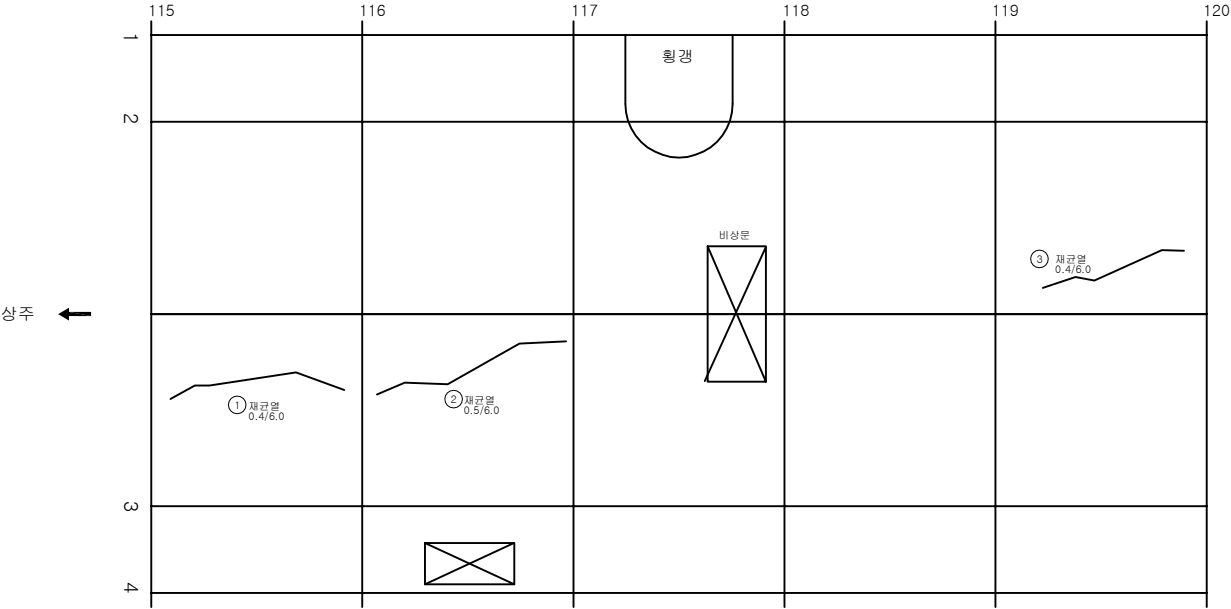
| 번호 | 발생<br>년도 | 부재 | 손상내용 | 손상현황 | | | | | | | 비고 |
|---|---|---|---|---|---|---|---|---|---|---|---|
| 1 | 19하 | 천단부 | 재균열(Cw=0.3mm이상) | 0.4 | 6.0 | | 6.00 | m | 1 | 6.00 | |
| 2 | 19하 | 천단부 | 재균열(Cw=0.5mm이상) | 0.5 | 6.0 | | 6.00 | m | 1 | 6.00 | |
| 3 | 19하 | 천단부 | 재균열(Cw=0.3mm이상) | 0.4 | 6.0 | | 6.00 | m | 1 | 6.00 | |

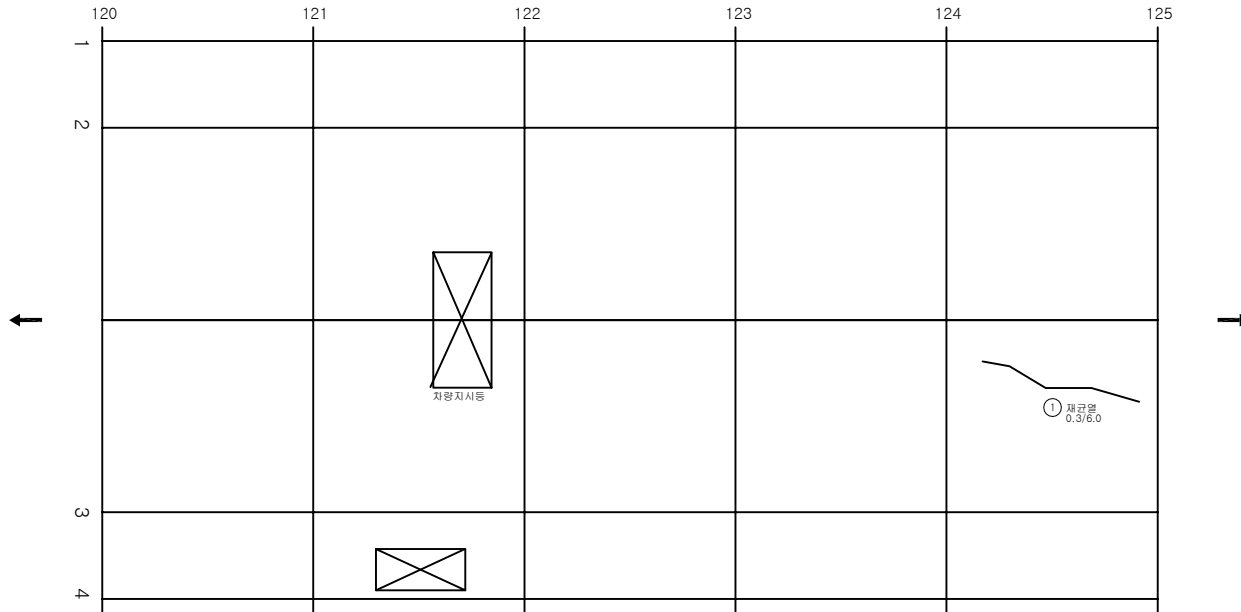
| 번호 | 발생<br>년도 | 부재 | 손상내용 | 손상현황 | | | | | | 비고 | |
|---|---|---|---|---|---|---|---|---|---|---|---|
| 1 | 19하 | 천단부 | 재균열(Cw=0.3mm이상) | 0.3 | 6.0 | | 6.00 | m | 1 | 6.00 | |

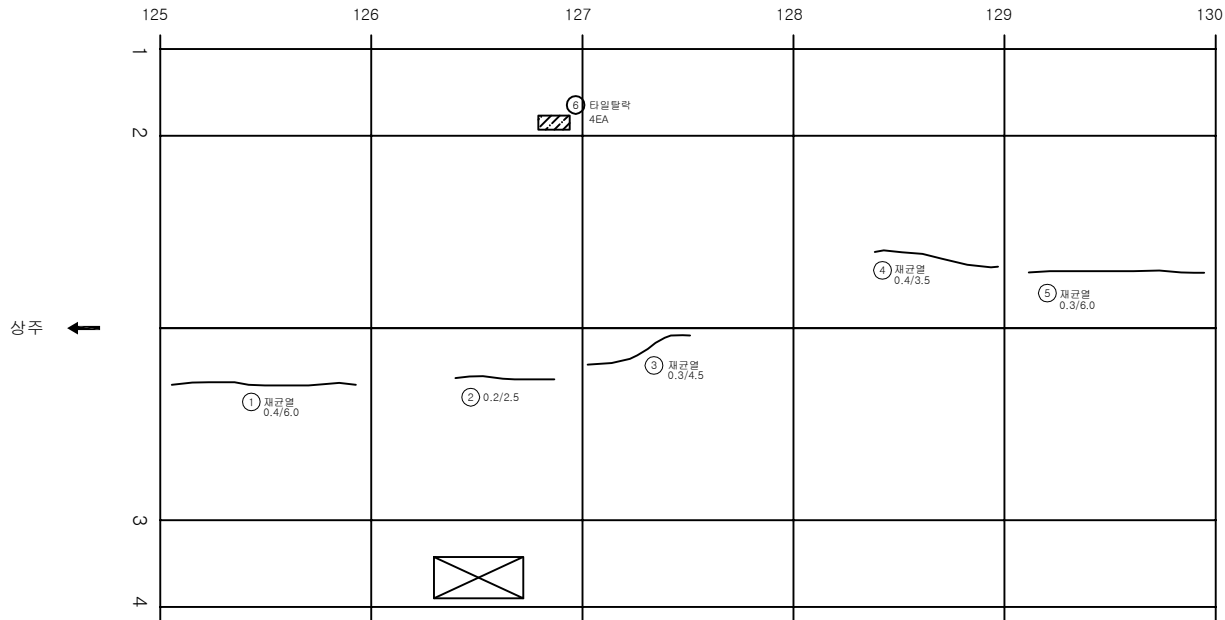
| 번호 | 발생<br>년도 | 부재 | 손상내용 | 손상현황 | | | | | | | 비고 |
|---|---|---|---|---|---|---|---|---|---|---|---|
| 1 | 19하 | 천단부 | 재균열(Cw=0.3mm이상) | 0.4 | 6.0 | | 6.00 | m | 1 | 6.00 | |
| 2 | 19하 | 천단부 | 균열(Cw=0.3mm미만) | 0.2 | 2.5 | | 2.50 | m | 1 | 2.50 | |
| 3 | 19하 | 천단부 | 재균열(Cw=0.3mm이상) | 0.3 | 4.5 | | 4.50 | m | 1 | 4.50 | |
| 4 | 19하 | 천단부 | 재균열(Cw=0.3mm이상) | 0.4 | 3.5 | | 3.50 | m | 1 | 3.50 | |
| 5 | 19하 | 천단부 | 재균열(Cw=0.3mm이상) | 0.3 | 6.0 | | 6.00 | m | 1 | 6.00 | |

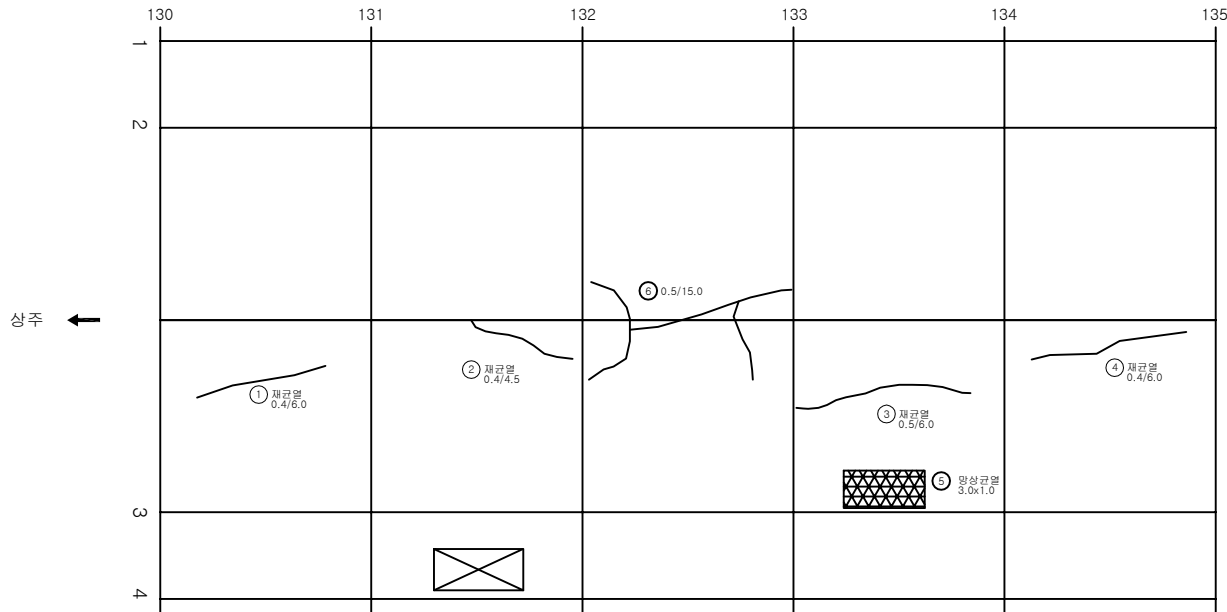
| 번호 | 발생<br>년도 | 부재 | 손상내용 | 손상현황 | | | | | | | 비고 |
|---|---|---|---|---|---|---|---|---|---|---|---|
| 1 | 19하 | 천단부 | 재균열(Cw=0.3mm이상) | 0.4 | 6.0 | | 6.00 | m | 1 | 6.00 | |
| 2 | 19하 | 천단부 | 재균열(Cw=0.3mm이상) | 0.4 | 4.5 | | 4.50 | m | 1 | 4.50 | |
| 3 | 19하 | 천단부 | 재균열(Cw=0.5mm이상) | 0.5 | 6.0 | | 6.00 | m | 1 | 6.00 | |
| 4 | 19하 | 천단부 | 재균열(Cw=0.3mm이상) | 0.4 | 6.0 | | 6.00 | m | 1 | 6.00 | |
| 5 | 20상 | 천단부 | 양상균열 | | 3.0 | 1.0 | 3.00 | m | 1 | 3.00 | |
| 6 | 23하 | 천단부 | 균열(Cw=0.5mm이상) | 0.5 | 15.0 | | 15.00 | m | 1 | 15.00 | |
