상주영천고속도로 시설물 안전·하자점검 및 성능평가 용역  
(2023년 하반기 정밀안전점검)

# 외 관 조 사 망 도

블로터널(상주방향)

(주)명성엔지니어링

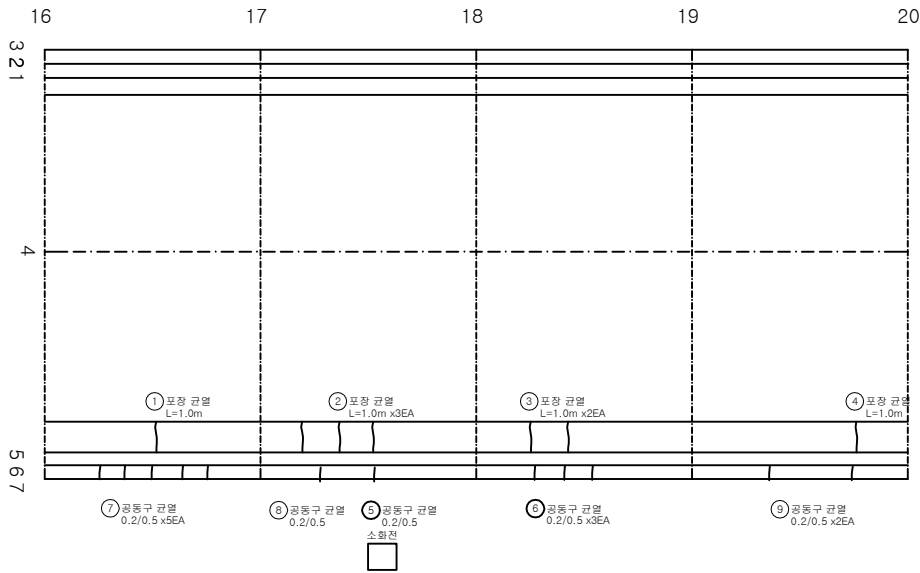
| 부식 | 좌굴, 변형 | 기 타 | 도 면 번 호<br>005 |

| 번호 | 발생<br>년도 | 부재 | 손상내용 | 손상현황 | | | | | | | 비고 |
|---|---|---|---|---|---|---|---|---|---|---|---|
| 1 | 20상 | 포장 | 포장 균열 | | 1.0 | | 1.00 | m | 1 | 1.00 | |
| 2 | 20상 | 포장 | 포장 균열 | | 1.0 | | 1.00 | m | 3 | 3.00 | |
| 3 | 20상 | 포장 | 포장 균열 | | 1.0 | | 1.00 | m | 2 | 2.00 | |
| 4 | 20상 | 포장 | 포장 균열 | | 1.0 | | 1.00 | m | 1 | 1.00 | |
| 5 | 19하 | 공동구 | 공동구 균열 | 0.2 | 0.5 | | 0.50 | m | 1 | 0.50 | |
| 6 | 19하 | 공동구 | 공동구 균열 | 0.2 | 0.5 | | 0.50 | m | 3 | 1.50 | |
| 7 | 20상 | 공동구 | 공동구 균열 | 0.2 | 0.5 | | 0.50 | m | 5 | 2.50 | |
| 8 | 20상 | 공동구 | 공동구 균열 | 0.2 | 0.5 | | 0.50 | m | 1 | 0.50 | |
| 9 | 20상 | 공동구 | 공동구 균열 | 0.2 | 0.5 | | 0.50 | m | 2 | 1.00 | |

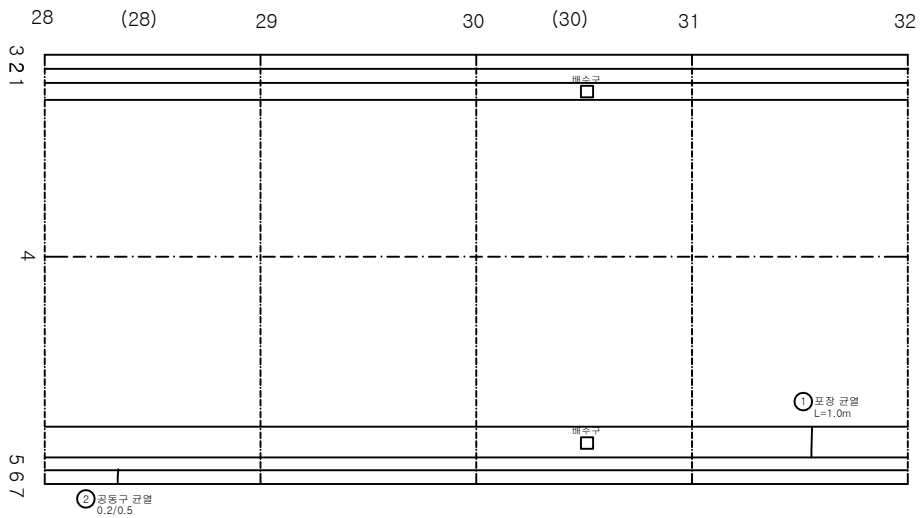
| 부식 | 좌굴, 변형 | 기타 | 도면번호<br>008 |

| 번호 | 발생<br>년도 | 부재 | 손상내용 | 손상현황 | | | | | | | 비고 |
|---|---|---|---|---|---|---|---|---|---|---|---|
| 1 | 19하 | 포장 | 포장 균열 | | 1.0 | | 1.00 | m | 1 | 1.00 | |
| 2 | 20상 | 공동구 | 공동구 균열 | 0.2 | 0.5 | | 0.50 | m | 1 | 0.50 | |

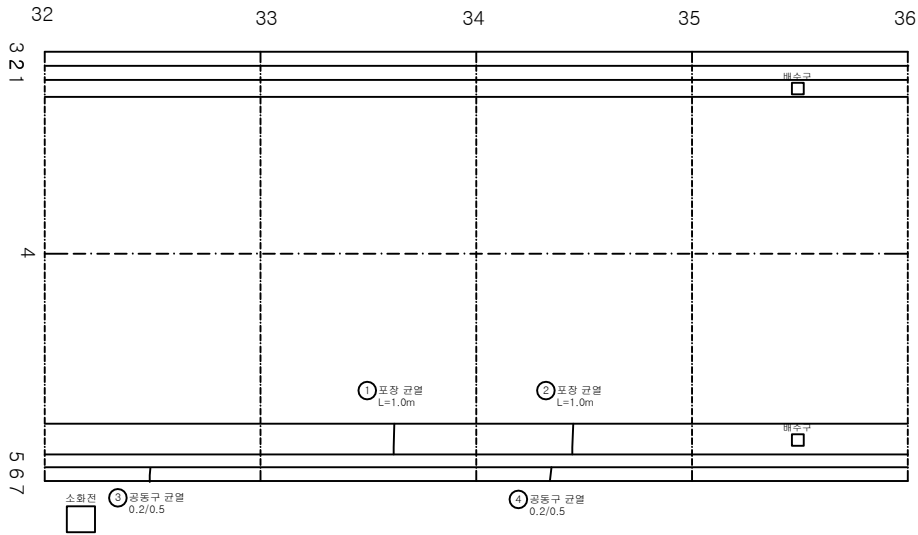
| 번호 | 발생<br>년도 | 부재 | 손상내용 | 손상현황 | | | | | | 비 고 | |
|---|---|---|---|---|---|---|---|---|---|---|---|
| 1 | 20상 | 포장 | 포장 균열 | | 1.0 | | 1.00 | m | 1 | 1.00 | |
| 2 | 20상 | 포장 | 포장 균열 | | 1.0 | | 1.00 | m | 1 | 1.00 | |
| 3 | 20상 | 공동구 | 공동구 균열 | 0.2 | 0.5 | | 0.50 | m | 1 | 0.50 | |
| 4 | 20상 | 공동구 | 공동구 균열 | 0.2 | 0.5 | | 0.50 | m | 1 | 0.50 | |
