상주영천고속도로 시설물 안전·하자점검 및 성능평가 용역  
(2023년 하반기 정밀안전점검)

# 외 관 조 사 망 도

효령터널(상주방향)

2023.12

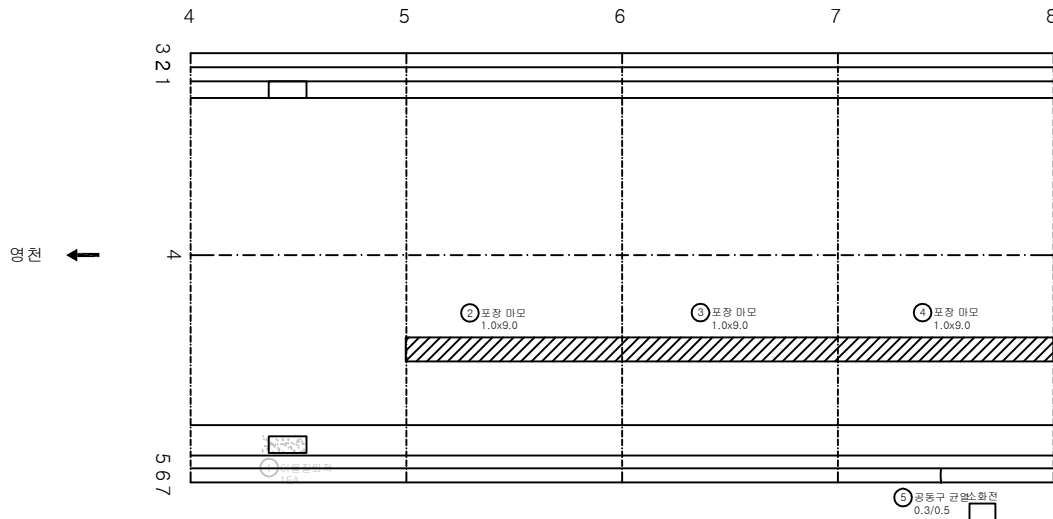
ID: 효령터널(상주)-포장,공동구 Span No.1~4

| 번호 | 발생<br>년도 | 부재 | 손상내용 | 손상현황 | | | | | | | 비고 |
|---|---|---|---|---|---|---|---|---|---|---|---|
| 1 | 19하 | 포장 | 포장 균열 | | 0.5 | | 0.50 | m | 1 | 0.50 | |
| 2 | 19하 | 포장 | 포장 균열 | | 0.5 | | 0.50 | m | 1 | 0.50 | |
| 3 | 20상 | 포장 | 포장 균열 | | 1.0 | | 1.00 | m | 1 | 1.00 | |
| 4 | 20상 | 공동구 | 공동구 균열 | 0.3 | 0.5 | | 0.50 | m | 1 | 0.50 | |
| 5 | 20상 | 공동구 | 공동구 덮개파손 | | | | 1.00 | EA | 1 | 1.00 | |
| 6 | 21상 | 공동구 | 공동구 균열 | 0.3 | 0.3 | | 0.30 | m | 1 | 0.30 | |
| 7 | 21하 | 공동구 | 공동구 덮개파손 | | | | 1.00 | EA | 1 | 1.00 | |
| 8 | 21하 | 포장 | 포장 균열 | | 2.0 | | 2.00 | m | 1 | 2.00 | |
| 9 | 21하 | 포장 | 포장 균열 | | 4.0 | | 4.00 | m | 1 | 4.00 | |
| 10 | 21하 | 포장 | 포장 균열 | | 4.0 | | 4.00 | m | 1 | 4.00 | |

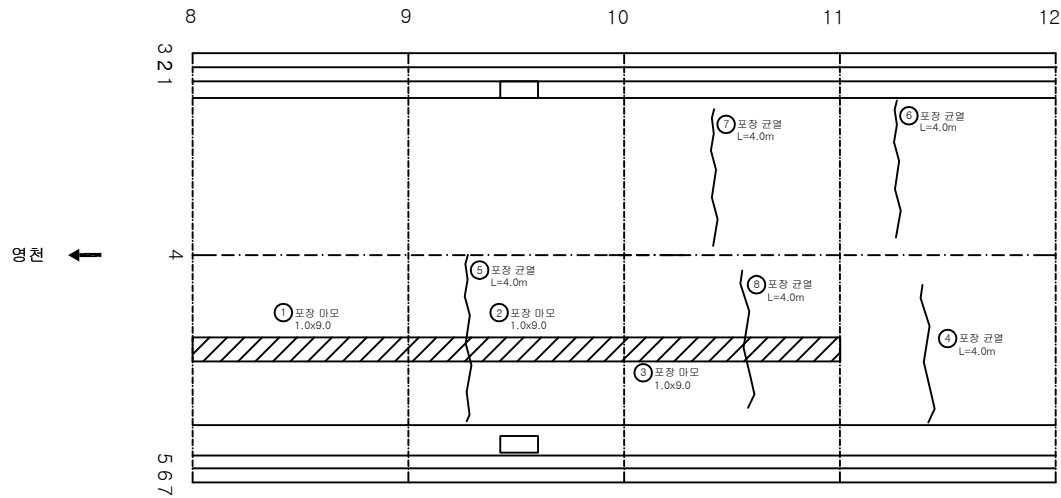
| 부식 | 좌굴, 변형 | 기타 | 도면번호<br>002 |

| 번호 | 발생<br>년도 | 부재 | 손상내용 | 손상현황 | | | | | | | 비 고 |
|---|---|---|---|---|---|---|---|---|---|---|---|
| 4 | 21상 | 포장 | 포장 균열 | | 4.0 | | 4.00 | m | 1 | 4.00 | |
| 5 | 21하 | 포장 | 포장 균열 | | 4.0 | | 4.00 | m | 1 | 4.00 | |
| 6 | 21하 | 포장 | 포장 균열 | | 4.0 | | 4.00 | m | 1 | 4.00 | |
| 7 | 23하 | 포장 | 포장 균열 | | 4.0 | | 4.00 | m | 1 | 4.00 | |
| 8 | 23하 | 포장 | 포장 균열 | | 4.0 | | 4.00 | m | 1 | 4.00 | |

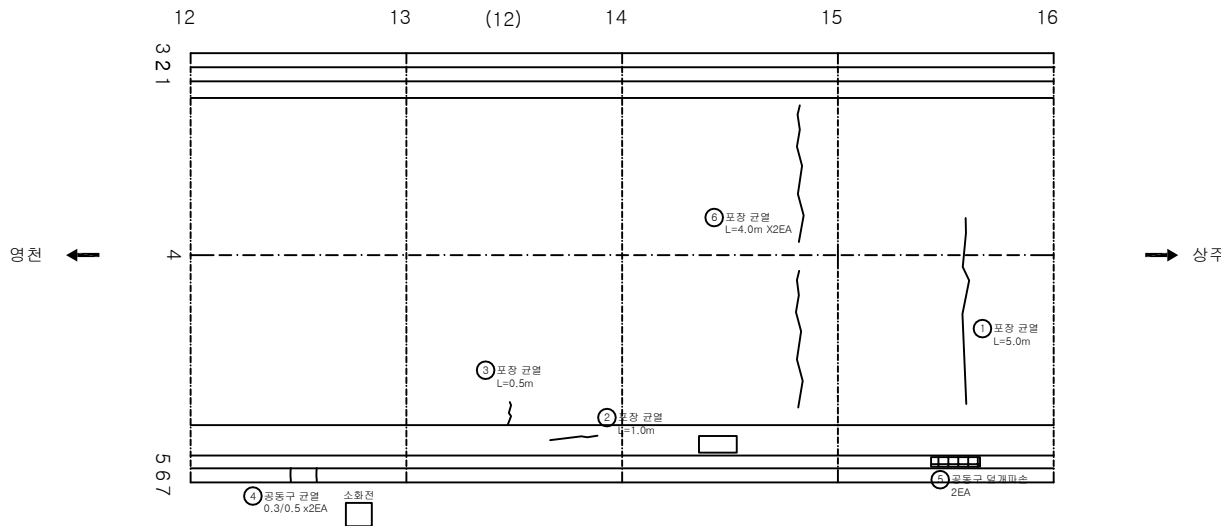
| 번호 | 발생<br>년도 | 부재 | 손상내용 | 손상현황 | | | | | | | 비고 |
|---|---|---|---|---|---|---|---|---|---|---|---|
| 1 | 19하 | 포장 | 포장 균열 | | 5.0 | | 5.00 | m | 1 | 5.00 | |
| 2 | 19하 | 포장 | 포장 균열 | | 1.0 | | 1.00 | m | 1 | 1.00 | |
| 3 | 19하 | 포장 | 포장 균열 | | 0.5 | | 0.50 | m | 1 | 0.50 | |
| 4 | 20상 | 공동구 | 공동구 균열 | 0.3 | 0.5 | | 0.50 | m | 2 | 1.00 | |
| 6 | 21하 | 포장 | 포장 균열 | | 4.0 | | 4.00 | m | 2 | 8.00 | |

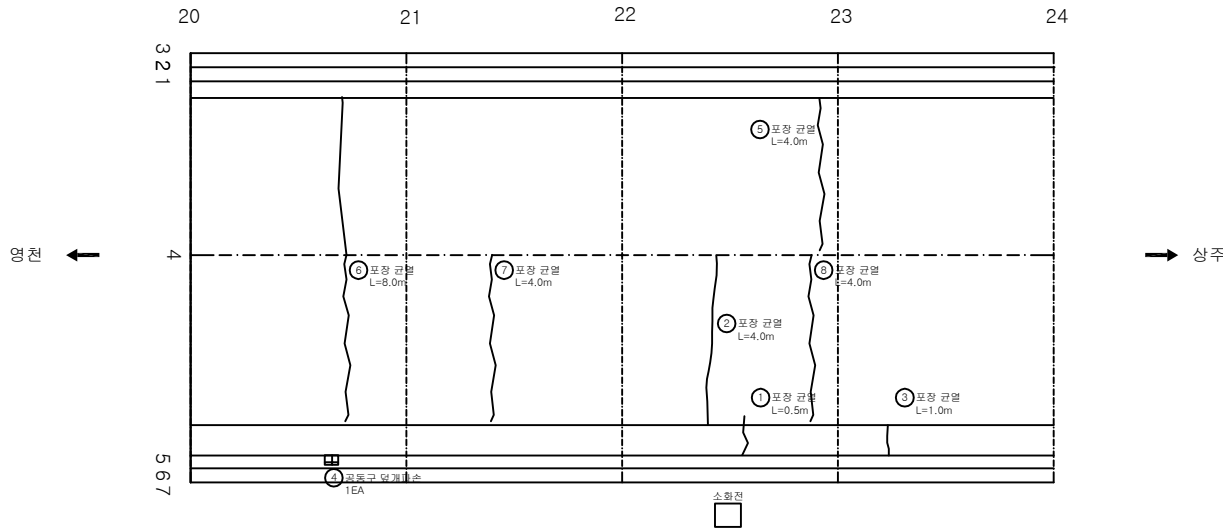
| 부식 | 좌굴, 변형 | 기타 | 도면번호<br>004 |

| 번호 | 발생<br>년도 | 부재 | 손상내용 | 손상현황 | | | | | | | 비고 |
|---|---|---|---|---|---|---|---|---|---|---|---|
| 1 | 19하 | 포장 | 포장 균열 | | 0.5 | | 0.50 | m | 1 | 0.50 | |
| 2 | 20상 | 포장 | 포장 균열 | | 4.0 | | 4.00 | m | 1 | 4.00 | |
| 3 | 20상 | 포장 | 포장 균열 | | 1.0 | | 1.00 | m | 1 | 1.00 | |
| 5 | 21하 | 포장 | 포장 균열 | | 4.0 | | 4.00 | m | 1 | 4.00 | |
| 6 | 21하 | 포장 | 포장 균열 | | 8.0 | | 8.00 | m | 1 | 8.00 | 손상증가 |
| 7 | 21하 | 포장 | 포장 균열 | | 4.0 | | 4.00 | m | 1 | 4.00 | |
| 8 | 21하 | 포장 | 포장 균열 | | 4.0 | | 4.00 | m | 1 | 4.00 | |

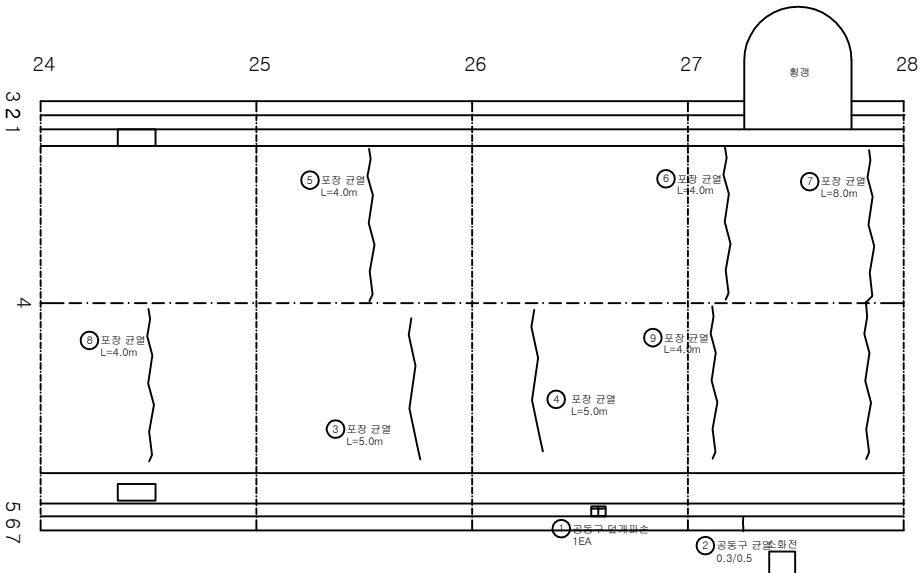
| 부식 | 좌굴, 변형 | 기타 | 도면번호<br>006 |

| 번호 | 발생<br>년도 | 부재 | 손상내용 | 손상현황 | | | | | | | 비고 |
|---|---|---|---|---|---|---|---|---|---|---|---|
| 2 | 20상 | 공동구 | 공동구 균열 | 0.2 | 1.5 | | 1.50 | m | 1 | 1.50 | |
| 3 | 21상 | 포장 | 포장 균열 | | 5.0 | | 5.00 | m | 1 | 5.00 | |
| 4 | 21상 | 포장 | 포장 균열 | | 5.0 | | 5.00 | m | 1 | 5.00 | |
| 5 | 21하 | 포장 | 포장 균열 | | 4.0 | | 4.00 | m | 1 | 4.00 | |
| 6 | 21하 | 포장 | 포장 균열 | | 4.0 | | 4.00 | m | 1 | 4.00 | |
| 7 | 21하 | 포장 | 포장 균열 | | 8.0 | | 8.00 | m | 1 | 8.00 | 손상증가 |
| 8 | 21하 | 포장 | 포장 균열 | | 4.0 | | 4.00 | m | 1 | 4.00 | |
| 9 | 21하 | 포장 | 포장 균열 | | 4.0 | | 4.00 | m | 1 | 4.00 | |

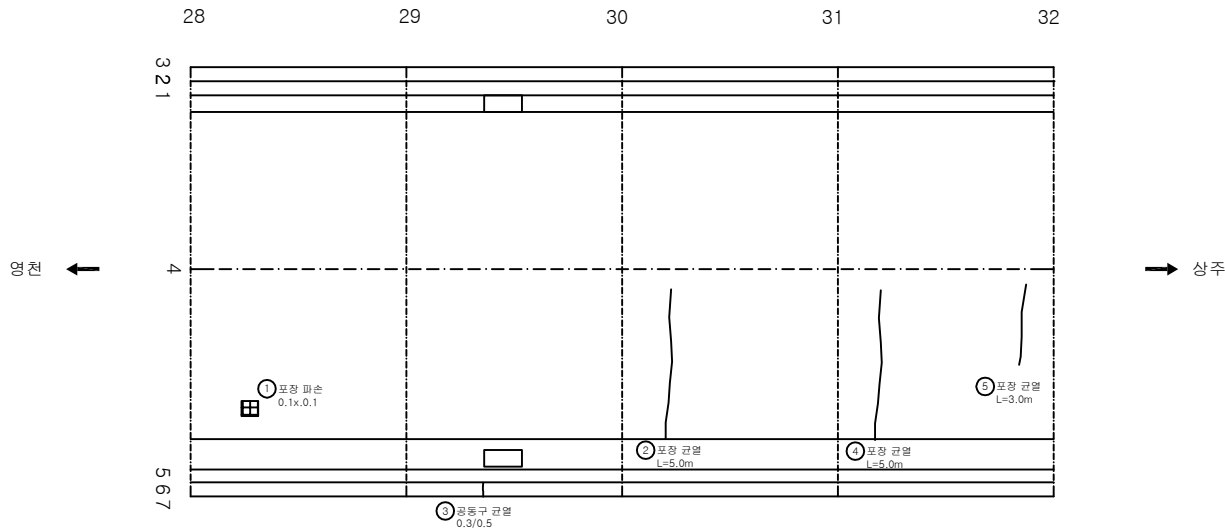
| | 부식 | | 부식 | | 부식 | 도면번호: 007 |

| 번호 | 발생<br>년도 | 부재 | 손상내용 | 손상현황 | | | | | | | 비고 |
|---|---|---|---|---|---|---|---|---|---|---|---|
| 2 | 20상 | 포장 | 포장 균열 | | 5.0 | | 5.00 | m | 1 | 5.00 | |
| 3 | 20상 | 공동구 | 공동구 균열 | 0.3 | 0.5 | | 0.50 | m | 1 | 0.50 | |
| 4 | 21상 | 포장 | 포장 균열 | | 5.0 | | 5.00 | m | 1 | 5.00 | |
| 5 | 21상 | 포장 | 포장 균열 | | 3.0 | | 3.00 | m | 1 | 3.00 | |

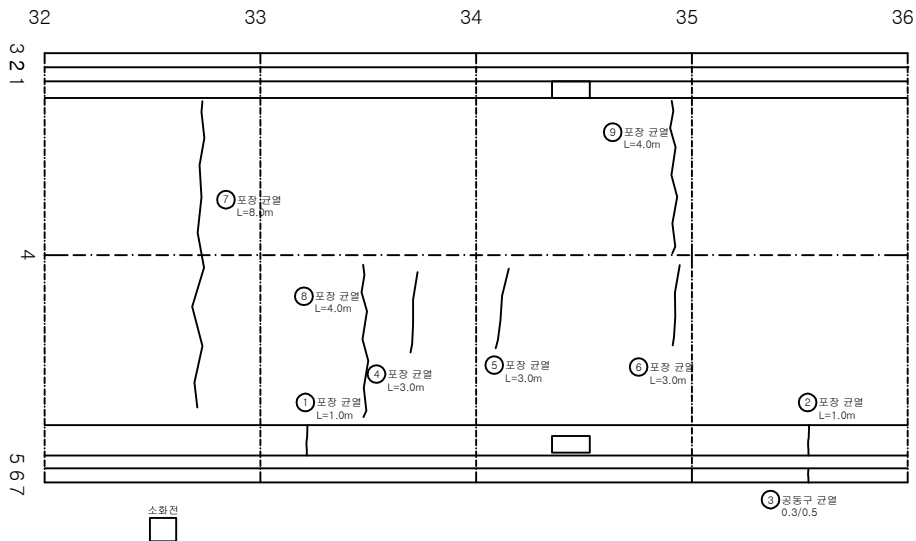
| 부식 | 좌굴, 변형 | 기타 | 도면번호<br>008 |

| 번호 | 발생<br>년도 | 부재 | 손상내용 | 손상현황 | | | | | | 비 고 | |
|---|---|---|---|---|---|---|---|---|---|---|---|
| 1 | 20상 | 포장 | 포장 균열 | | 1.0 | | 1.00 | m | 1 | 1.00 | |
| 2 | 20상 | 포장 | 포장 균열 | | 1.0 | | 1.00 | m | 1 | 1.00 | |
| 3 | 20상 | 공동구 | 공동구 균열 | 0.3 | 0.5 | | 0.50 | m | 1 | 0.50 | |
| 4 | 21상 | 포장 | 포장 균열 | | 3.0 | | 3.00 | m | 1 | 3.00 | |
| 5 | 21상 | 포장 | 포장 균열 | | 3.0 | | 3.00 | m | 1 | 3.00 | |
| 6 | 21상 | 포장 | 포장 균열 | | 3.0 | | 3.00 | m | 1 | 3.00 | |
| 7 | 21하 | 포장 | 포장 균열 | | 8.0 | | 8.00 | m | 1 | 8.00 | |
| 8 | 21하 | 포장 | 포장 균열 | | 4.0 | | 4.00 | m | 1 | 4.00 | |
| 9 | 21하 | 포장 | 포장 균열 | | 4.0 | | 4.00 | m | 1 | 4.00 | |

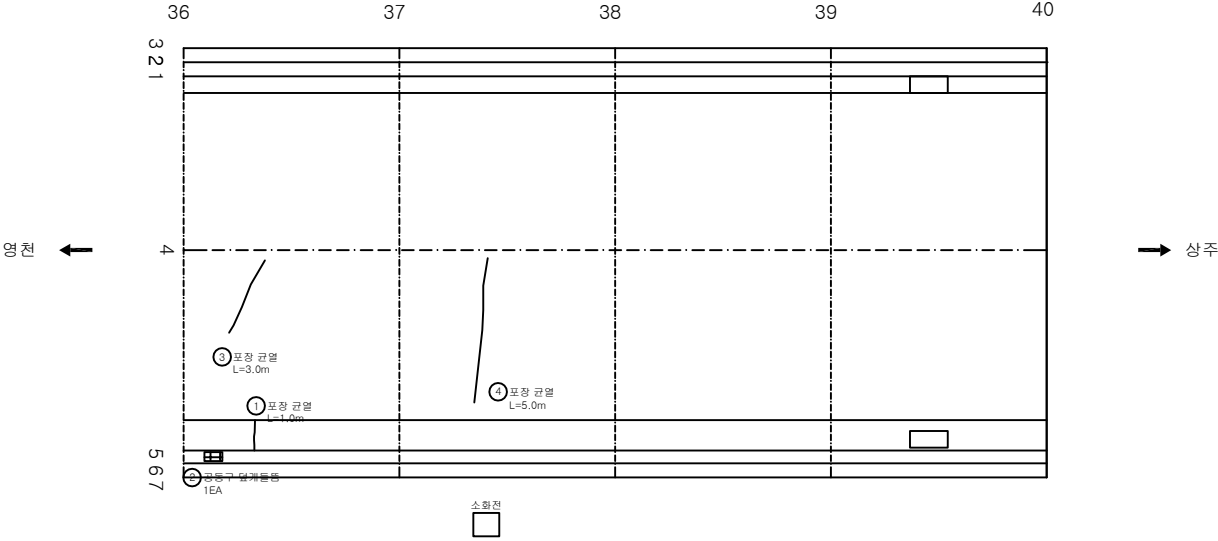
| 부식 | 좌굴, 변형 | 기타 | 도면번호<br>009 |

| 번호 | 발생<br>년도 | 부재 | 손상내용 | 손상현황 | | | | | | | 비 고 |
|---|---|---|---|---|---|---|---|---|---|---|---|
| 1 | 20상 | 포장 | 포장 균열 | | 1.0 | | 1.00 | m | 1 | 1.00 | |
| 3 | 21상 | 포장 | 포장 균열 | | 3.0 | | 3.00 | m | 1 | 3.00 | |
| 4 | 21상 | 포장 | 포장 균열 | | 5.0 | | 5.00 | m | 1 | 5.00 | |

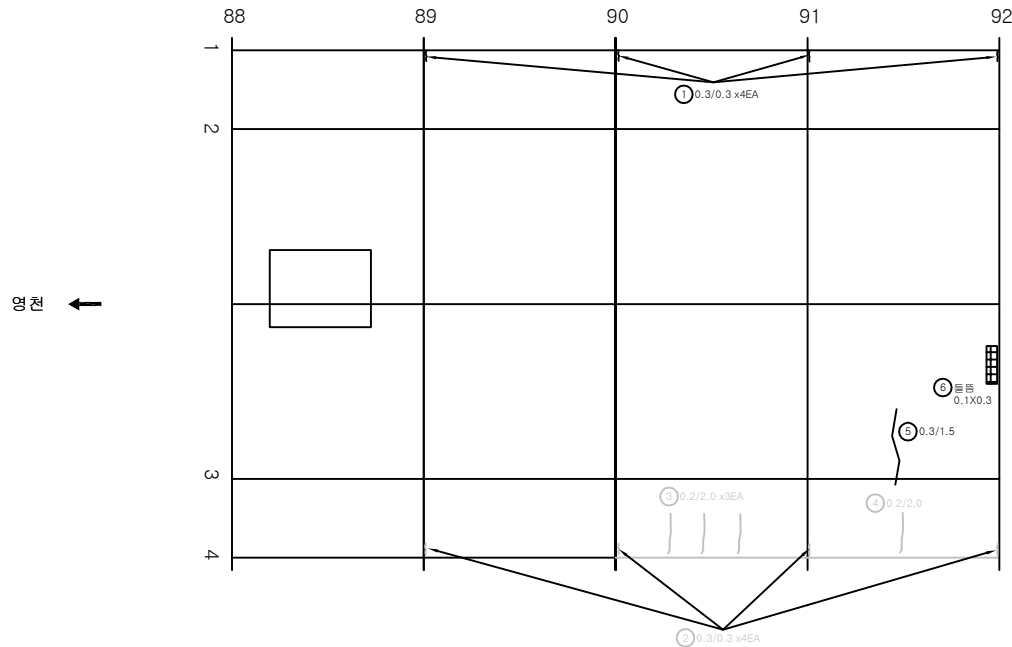
| 부식 | 좌굴, 변형 | 기타 | 도면번호<br>048 |

| 번호 | 발생<br>년도 | 부재 | 손상내용 | 손상현황 | | | | | | | 비고 |
|---|---|---|---|---|---|---|---|---|---|---|---|
| 1 | 19하 | 측벽부 | 균열(Cw=0.3mm이상) | 0.3 | 0.3 | | 0.30 | m | 4 | 1.20 | |
| 2 | 19하 | 측벽부 | 균열(Cw=0.3mm이상) | 0.3 | 0.3 | | 0.30 | m | 4 | 1.20 | 21'하 보수 |
| 3 | 19하 | 측벽부 | 균열(Cw=0.3mm이상) | 0.2 | 2.0 | | 2.00 | m | 3 | 6.00 | 21'하 보수 |
| 4 | 19하 | 측벽부 | 균열(Cw=0.3mm이상) | 0.2 | 2.0 | | 2.00 | m | 1 | 2.00 | 21'하 보수 |
| 5 | 23하 | 천단부 | 균열(Cw=0.3mm이상) | 0.3 | 1.5 | | 1.50 | m | 1 | 1.50 | |

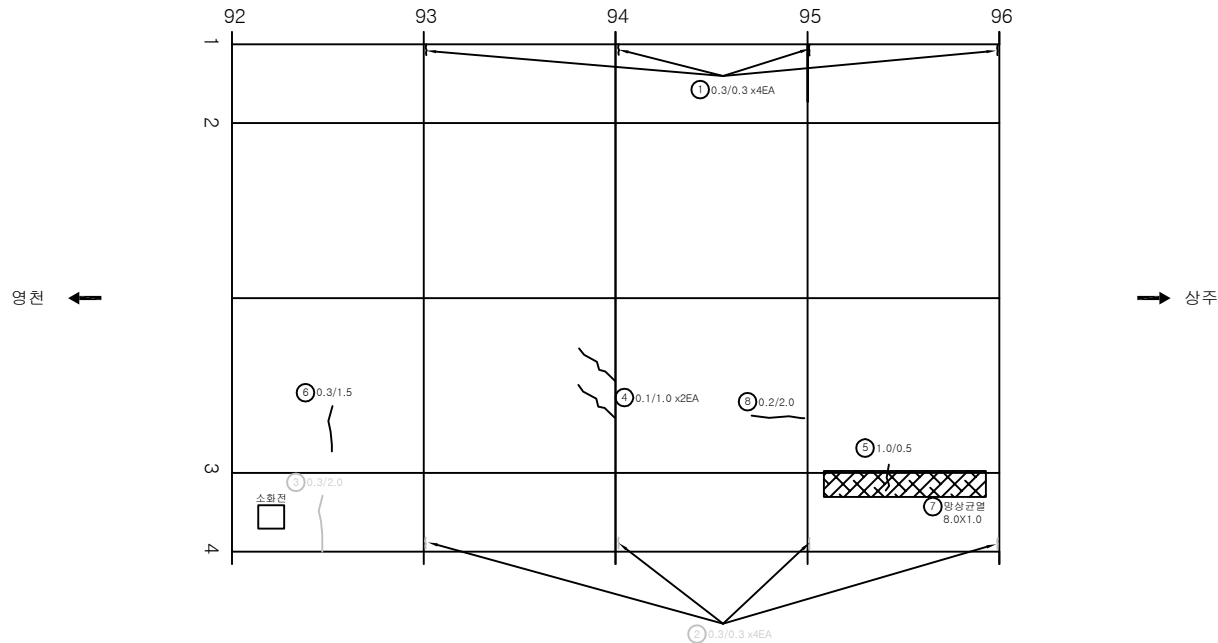
| 번호 | 발생<br>년도 | 부재 | 손상내용 | 손상현황 | | | | | | | 비고 |
|---|---|---|---|---|---|---|---|---|---|---|---|
| 1 | 19하 | 측벽부 | 균열(Cw=0.3mm이상) | 0.3 | 0.3 | | 0.30 | m | 4 | 1.20 | |
| 2 | 19하 | 측벽부 | 균열(Cw=0.3mm이상) | 0.3 | 0.3 | | 0.30 | m | 4 | 1.20 | 21하 보수 |
| 3 | 19하 | 측벽부 | 균열(Cw=0.3mm이상) | 0.3 | 2.0 | | 2.00 | m | 1 | 2.00 | 21하 보수 |
| 4 | 19하 | 천단부 | 균열(Cw=0.3mm미만) | 0.1 | 1.0 | | 1.00 | m | 2 | 2.00 | |
| 5 | 19하 | 측벽부 | 균열(Cw=0.3mm이상) | 1.0 | 0.5 | | 0.50 | m | 1 | 0.50 | |
| 6 | 21하 | 천단부 | 균열(Cw=0.3mm이상) | 0.3 | 1.5 | | 1.50 | m | 1 | 1.50 | |
| 7 | 23하 | 측벽부 | 망상균열 | | 8.0 | 1.0 | 8.00 | m | 1 | 8.00 | |
| 8 | 23하 | 천단부 | 균열(Cw=0.3mm미만) | 0.2 | 2.0 | | 2.00 | m | 1 | 2.00 | |

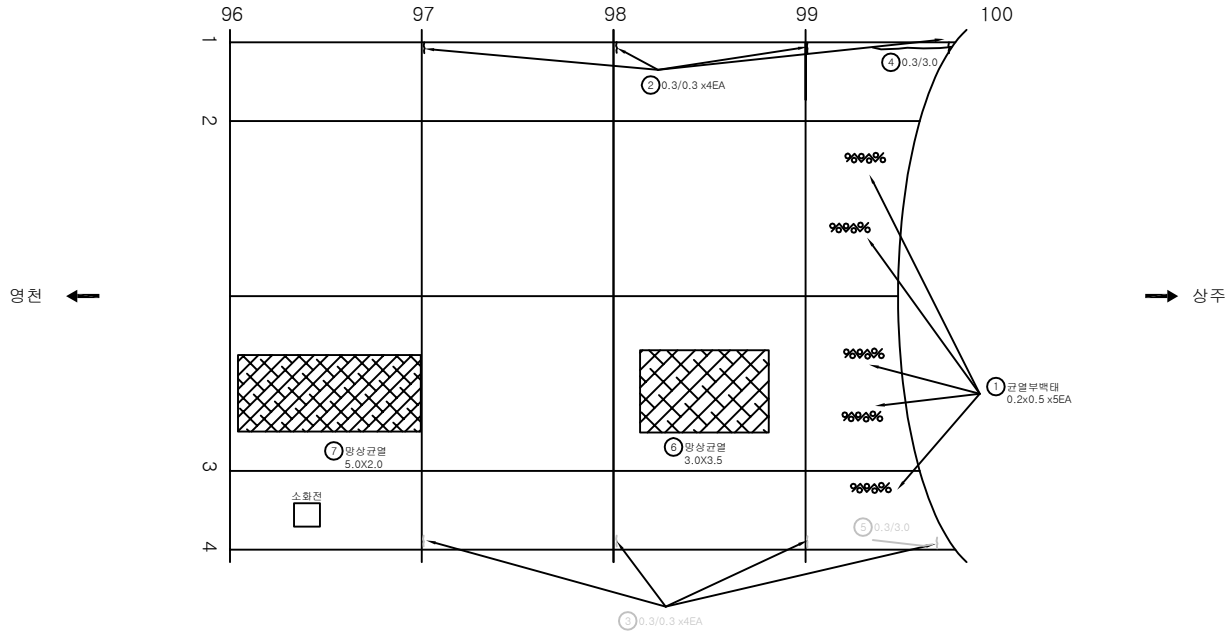
| 부식 | 좌굴, 변형 | 기타 | 도면번호<br>050 |

| 번호 | 발생<br>년도 | 부재 | 손상내용 | 손상현황 | | | | | | | 비고 |
|---|---|---|---|---|---|---|---|---|---|---|---|
| 1 | 19하 | 천단부 | 균열부벽대 | | 0.2 | 0.5 | 0.10 | m <sup>2</sup> | 5 | 0.50 | |
| 2 | 19하 | 측벽부 | 균열(Cw=0.3mm이상) | 0.3 | 0.3 | | 0.30 | m | 4 | 1.20 | |
| 3 | 19하 | 측벽부 | 균열(Cw=0.3mm이상) | 0.3 | 0.3 | | 0.30 | m | 4 | 1.20 | 21하 보수 |
| 4 | 19하 | 측벽부 | 균열(Cw=0.3mm이상) | 0.3 | 3.0 | | 3.00 | m | 1 | 3.00 | |
| 5 | 19하 | 측벽부 | 균열(Cw=0.3mm이상) | 0.3 | 3.0 | | 3.00 | m | 1 | 3.00 | 21하 보수 |
| 6 | 21하 | 천단부 | 망상균열 | | 3.0 | 3.5 | 10.50 | m <sup>2</sup> | 1 | 10.50 | |
| 7 | 23하 | 천단부 | 망상균열 | | 5.0 | 2.0 | 10.00 | m <sup>2</sup> | 1 | 10.00 | |

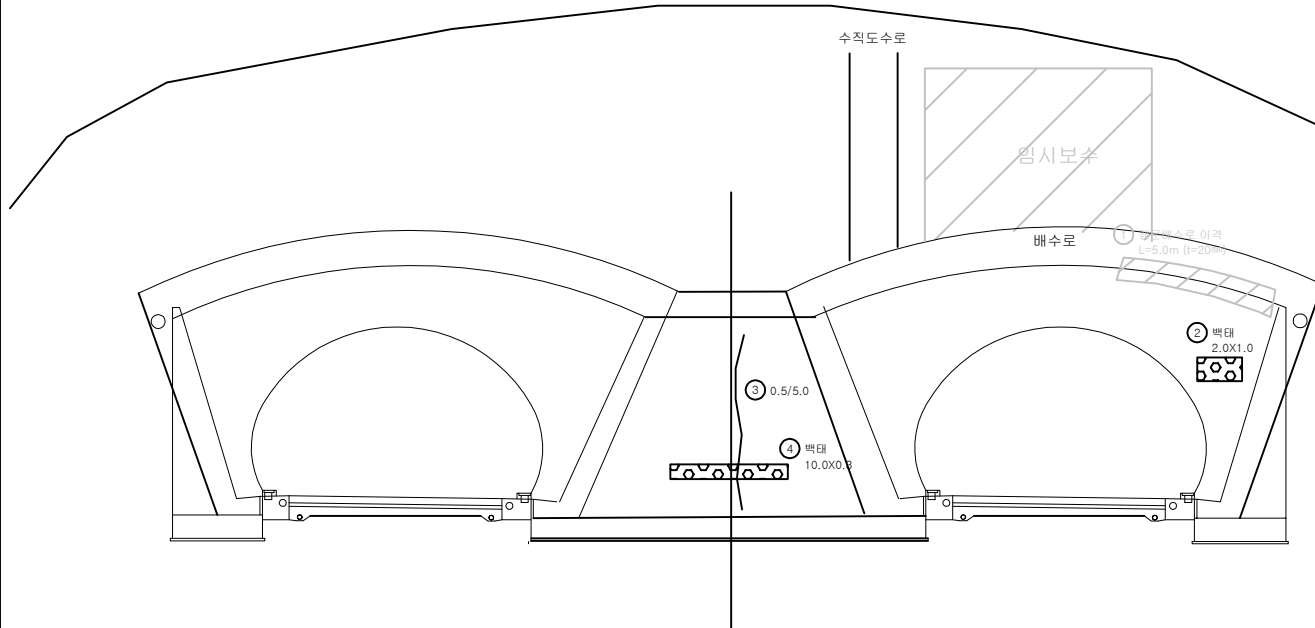
| 부식 | 좌굴, 변형 | 기 타 | 도 면 번 호<br>051 |

| 번호 | 발생<br>년도 | 부재 | 손상내용 | 손상현황 | | | | | | | 비고 |
|---|---|---|---|---|---|---|---|---|---|---|---|
| 3 | 21하 | 갯문(진입) | 균열(Cw=0.3mm이상) | 0.5 | 5.0 | | 5.00 | m | 1 | 5.00 | |
