# 1. 영천절토01

## 손상현황 사진

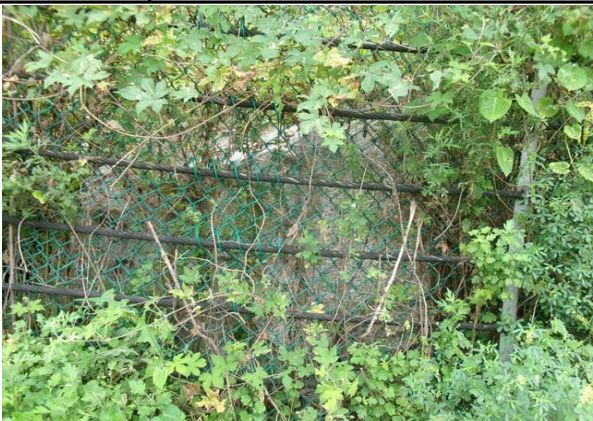
| 현 황 | 1.180k 사면하부 낙석퇴적 | 현 황 | 소단배수로 전경 |
| 원 인 | 틈새 충전물유실로 인한 결합력 저하 | 원 인 | 상태양호 |

| 대 책 | 주의관찰 | 대 책 | — |

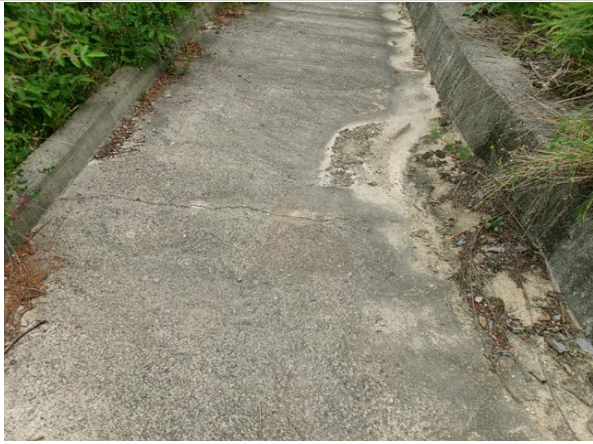
| 현 황 | 점검계단, 산마루측구 전경 | 현 황 | 1.080k 소단배수로 균열(1.0/2.0) |
| 원 인 | 상태양호 | 원 인 | 다짐미흡, 배수로 자중, 지표수 유입 |

| 대 책 | - | 대 책 | 주입보수 |

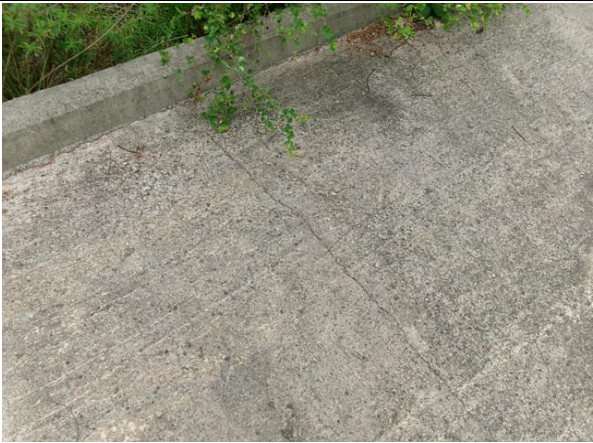
| 현 황 | 1.100k 소단배수로 균열(0.5/2.0) | 현 황 | 1.120k 소단배수로 균열(0.5/2.0) |
| 원 인 | 다짐미흡, 배수로 자중, 지표수 유입 | 원 인 | 다짐미흡, 배수로 자중, 지표수 유입 |

| 대 책 | 주입보수 | 대 책 | 주입보수 |

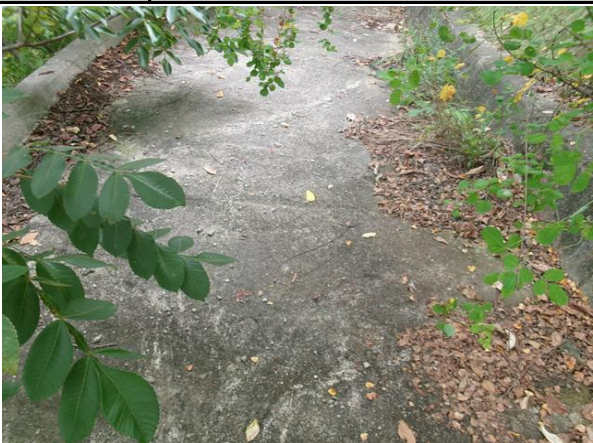
| 현 황 | 1.130k 소단배수로 균열(0.5/2.0) | 현 황 | 1.160k 소단배수로 횡중균열(1.0/25.0) |
| 원 인 | 다짐미흡, 배수로 자중, 지표수 유입 | 원 인 | 다짐미흡, 배수로 자중, 지표수 유입 |

| 대 책 | 주입보수 | 대 책 | 주입보수 |

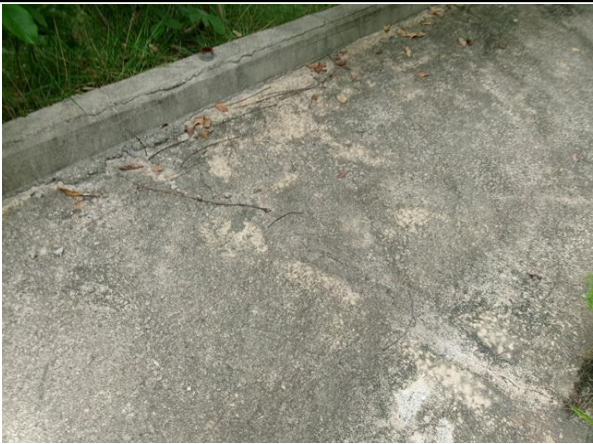
| 현 황 | 1.160k 소단배수로 횡중균열(1.0/25.0) | 현 황 | 1.090k 산마루측구 균열(0.5/0.5) |
| 원 인 | 다짐미흡, 배수로 자중, 지표수 유입 | 원 인 | 다짐미흡, 배수로 자중, 지표수 유입 |

| 대 책 | 주입보수 | 대 책 | 주입보수 |

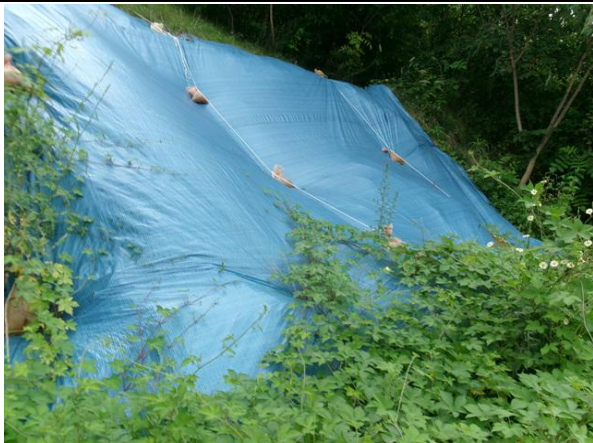
| 현 황 | 하부 낙석방지울타리 전경 | 현 황 | 1.280k 표층유실 임시보수 |
| 원 인 | 상태양호 | 원 인 | 활착미흡, 지표수 유입 |

| 대 책 | — | 대 책 | 개비온 |

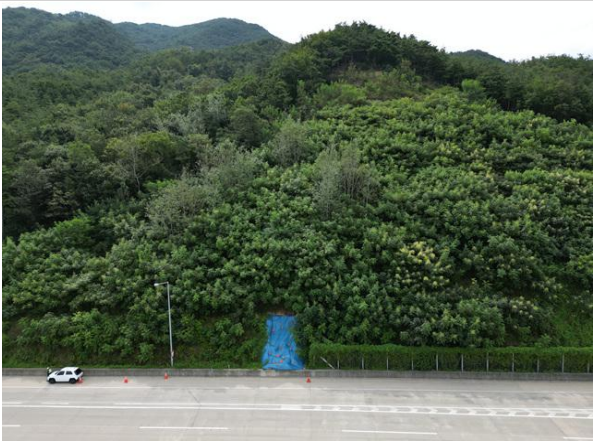
| 현 황 | 1.230k 표층유실 임시보수 | 현 황 | 1.230k 표층유실 임시보수 |
| 원 인 | 활착미흡, 지표수 유입 | 원 인 | 활착미흡, 지표수 유입 |

| 대 책 | 개비온 | 대 책 | 개비온 |

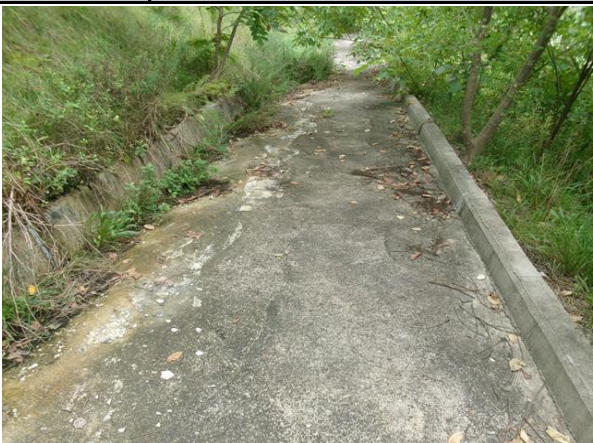
| 현 황 | 1.220k 소단배수로 균열(1.0/25.0) | 현 황 | 1.240k 소단배수로 균열(0.5/2.0*9ea) |
| 원 인 | 다짐미흡, 배수로 자중, 지표수 유입 | 원 인 | 다짐미흡, 배수로 자중, 지표수 유입 |

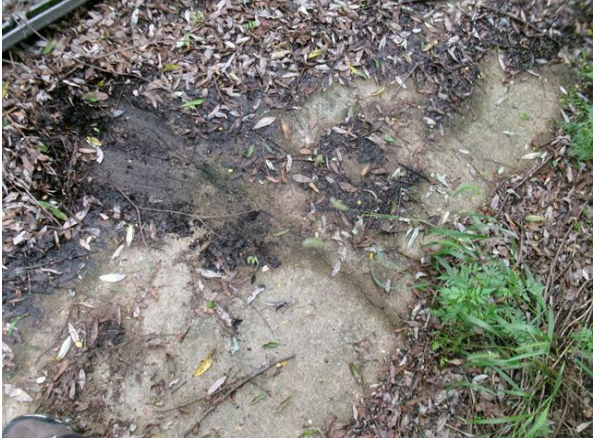
| 현 황 | 2.330k 소단배수로 균열(0.3/2.0*4ea) | 현 황 | 2.360k 소단배수로 균열(0.3/2.0) |
| 원 인 | 다짐미흡, 배수로 자중, 지표수 유입 | 원 인 | 다짐미흡, 배수로 자중, 지표수 유입 |

| 대 책 | 주입보수 | 대 책 | 주입보수 |

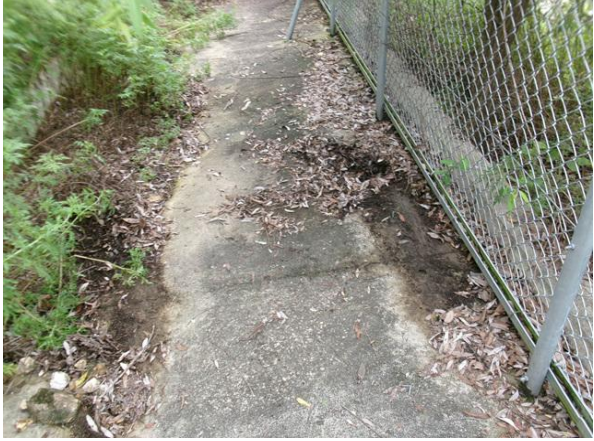
| 현 황 | 2.400k 소단배수로 균열(0.3/2.0) | 현 황 | 2.420k 소단배수로 균열(0.3/2.0) |
| 원 인 | 다짐미흡, 배수로 자중, 지표수 유입 | 원 인 | 다짐미흡, 배수로 자중, 지표수 유입 |

| 대 책 | 주입보수 | 대 책 | 주입보수 |

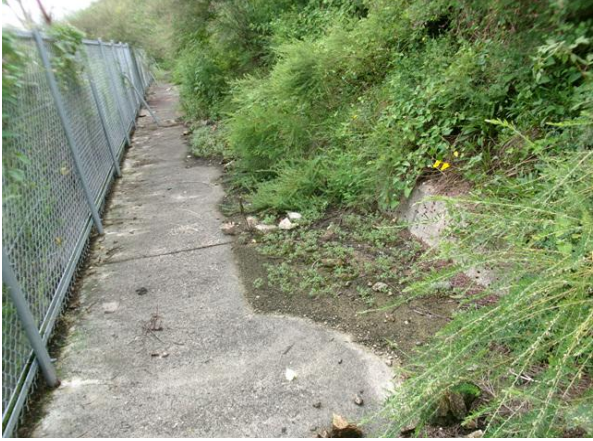
| 현 황 | 소단배수로 토사퇴적(200.0*1.0*0.1) | 현 황 | 소단배수로 토사퇴적(200.0*1.0*0.1) |
| 원 인 | 장기공용, 지표수 유입 | 원 인 | 장기공용, 지표수 유입 |

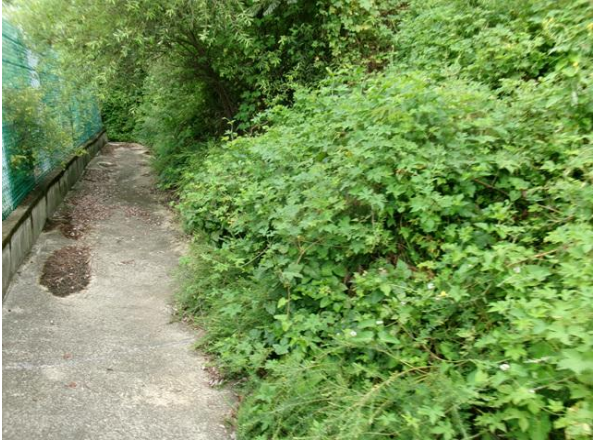
| 현 황 | 3.680k 표층유실(20.0*2.0)-현재양호 | 현 황 | 2021년 정밀안전점검 |
| 원 인 | 식생활착 미흡, 지표수 유입 | 원 인 | 식생활착 미흡, 지표수 유입 |

| 대 책 | 주의관찰 | 대 책 | 주의관찰 |

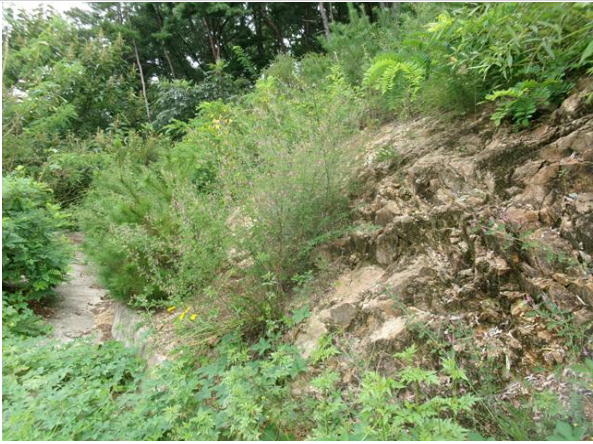
| 현 황 | 3.710k 보통~심한풍화(20.0*10.0) | 현 황 | 2021년 정밀안전점검 |
| 원 인 | 식생활찰 미흡, 지표수 유입 | 원 인 | 식생활찰 미흡, 지표수 유입 |

| 대 책 | 주의관찰 | 대 책 | 주의관찰 |

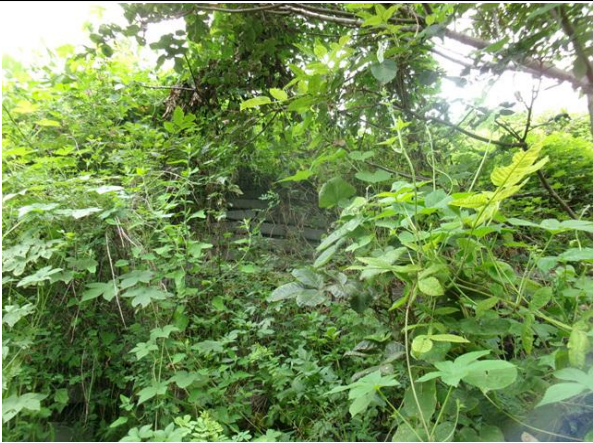
| 현 황 | 3.730k 이완암(1.0*1.0) | 현 황 | 3.700k 소단배수로 토사퇴적(40*1*0.1) |
| 원 인 | 식생활찰 미흡으로 인한 노출 | 원 인 | 식생활찰 미흡, 지표수 유입 |

| 대 책 | 주의관찰 | 대 책 | 청소 |

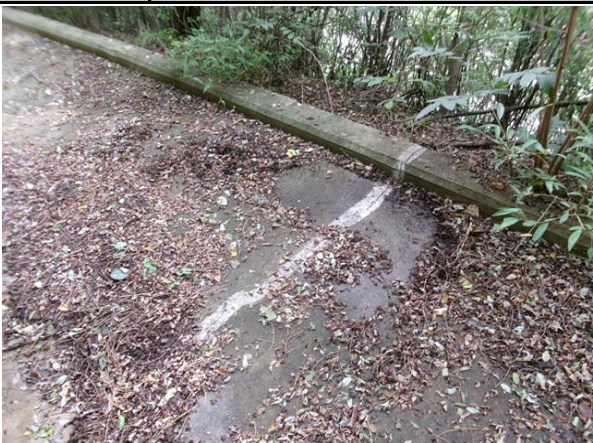
| 현 황 | 3.660k 소단배수로 균열(1.0/2.0*2ea) | 현 황 | 3.700k 산마루측구 재료분리(0.5*20.0) |
| 원 인 | 다짐미흡, 배수로 자중, 지표수 유입 | 원 인 | 다짐미흡 |

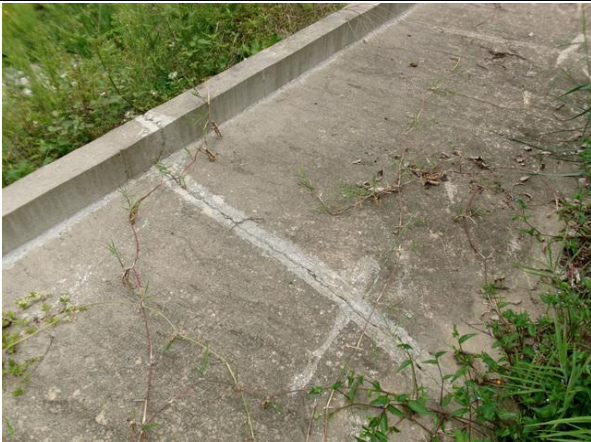
| 현 황 | 4.360k 소단배수로 균열(0.3/2.0*6ea) | 현 황 | 4.420k 소단배수로 균열(0.5/5.0) |
| 원 인 | 다짐미흡, 배수로 자중, 지표수 유입 | 원 인 | 다짐미흡, 배수로 자중, 지표수 유입 |

| 대 책 | 주입보수 | 대 책 | 주입보수 |

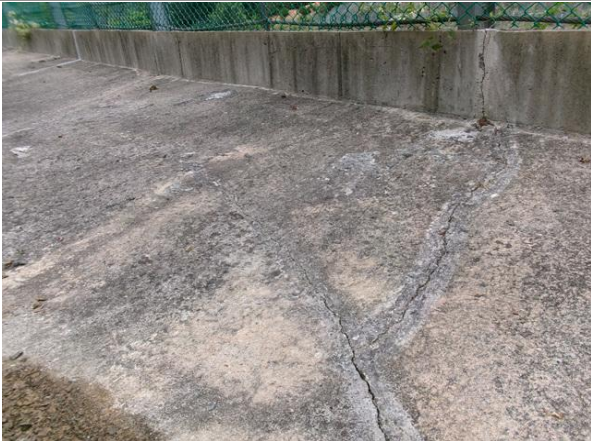
| 현 황 | 4.480k 소단배수로 균열(0.5/3.0) | 현 황 | 4.460k 사면 보통~심한풍화(80.0*20.0) |
| 원 인 | 다짐미흡, 배수로 자중, 지표수 유입 | 원 인 | 장기공용, 지표수유입 |

| 대 책 | 주입보수 | 대 책 | 주의관찰 |

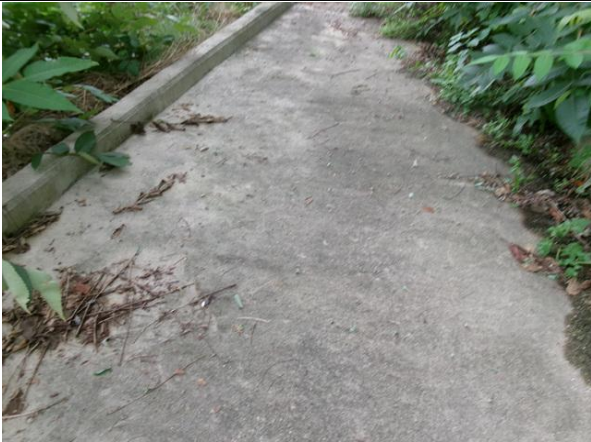
| 현 황 | 4.810k 소단배수로 균열(0.3/2.0) | 현 황 | 4.840k 소단배수로 균열(0.5/7.0) |
| 원 인 | 다짐미흡, 배수로 자중, 지표수 유입 | 원 인 | 다짐미흡, 배수로 자중, 지표수 유입 |

| 대 책 | 주입보수 | 대 책 | 주입보수 |

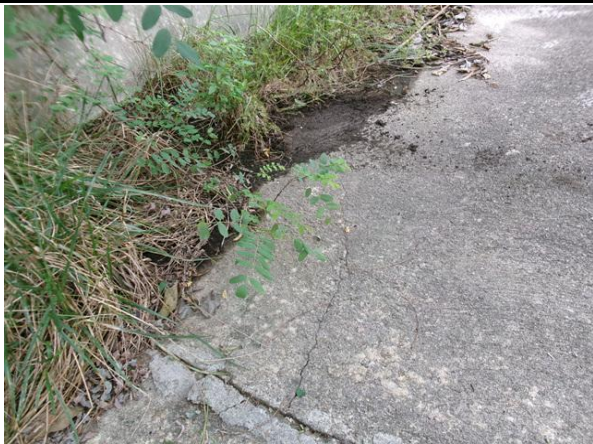
| 현 황 | 4.870k 소단배수로 균열(1.0/3.5) | 현 황 | 4.820k 수직도수로 균열(1.0/1.0*2ea) |
| 원 인 | 다짐미흡, 배수로 자중, 지표수 유입 | 원 인 | 다짐미흡, 배수로 자중, 지표수 유입 |

| 대 책 | 주입보수 | 대 책 | 주입보수 |

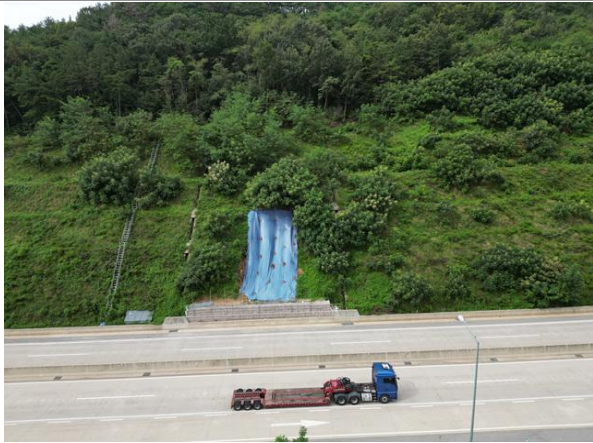
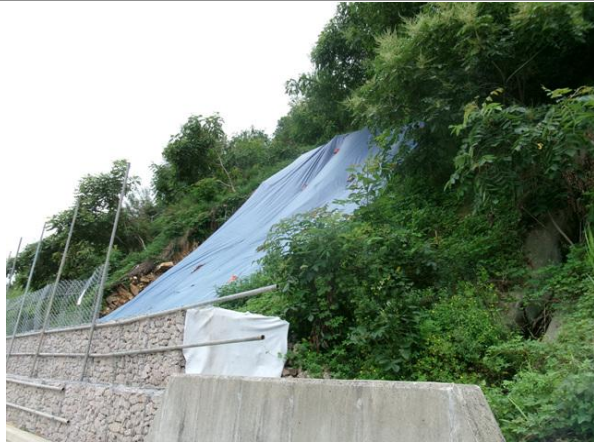
| 현 황 | 4.810k 표층유실(10.0*20.0*0.3) | 현 황 | 4.810k 표층유실(10.0*20.0*0.3) |
| 원 인 | 집중강우 | 원 인 | 집중강우 |

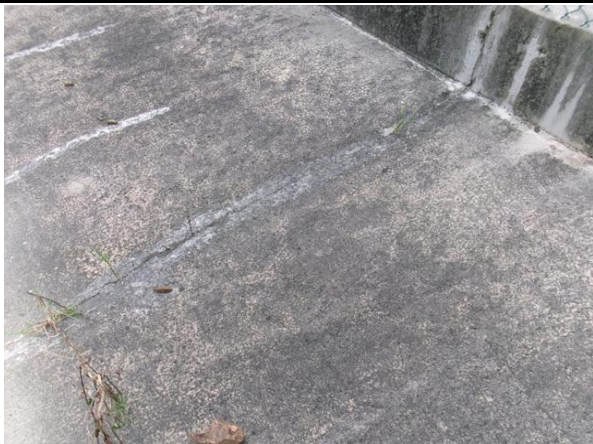
| 현 황 | 4.490k 소단배수로 균열(0.3/3.0) | 현 황 | 4.410k 배수시설 토사퇴적(60*0.5*0.1) |
| 원 인 | 다짐미흡, 배수로 자중, 지표수 유입 | 원 인 | 사면부 지표수 유입 |

| 대 책 | 주입보수 | 대 책 | 청소 |

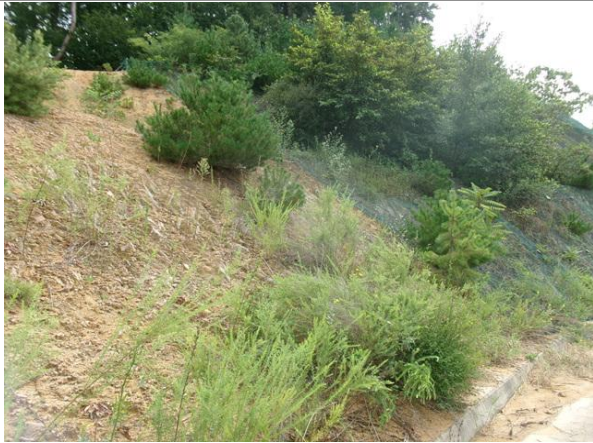
| 현 황 | 4.390k 심한풍화(20.0*10.0) | 현 황 | 2021년 정밀안전점검 |
| 원 인 | 절개면 노출부, 지표수유입, 풍화작용 | 원 인 | 절개면 노출부, 지표수유입, 풍화작용 |

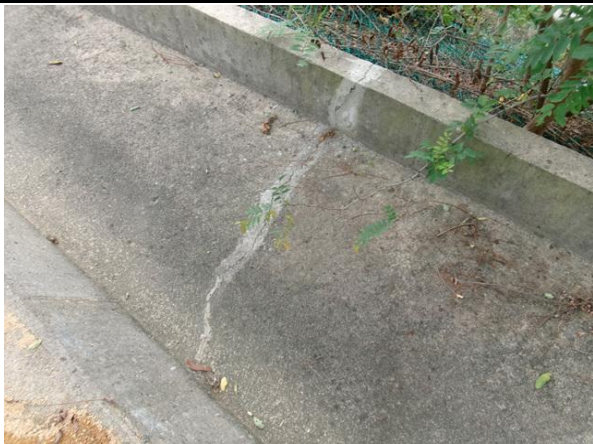
| 현 황 | 4.530k 소단배수로 재균열(0.3/2.5) | 현 황 | 4.560k 소단배수로 재균열(0.3/2.0) |
| 원 인 | 다짐미흡, 배수로 자중, 지표수 유입 | 원 인 | 다짐미흡, 배수로 자중, 지표수 유입 |

| 대 책 | 주입보수 | 대 책 | 주입보수 |

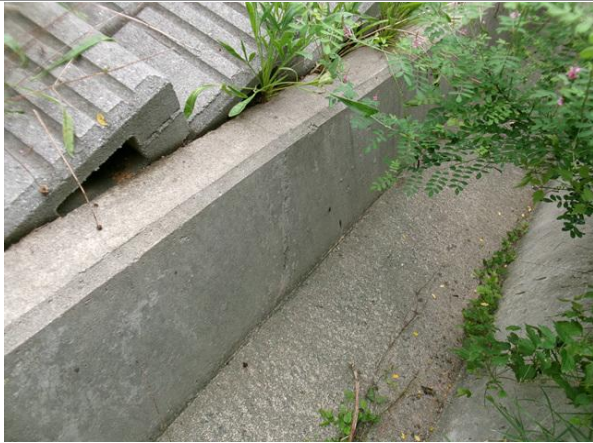
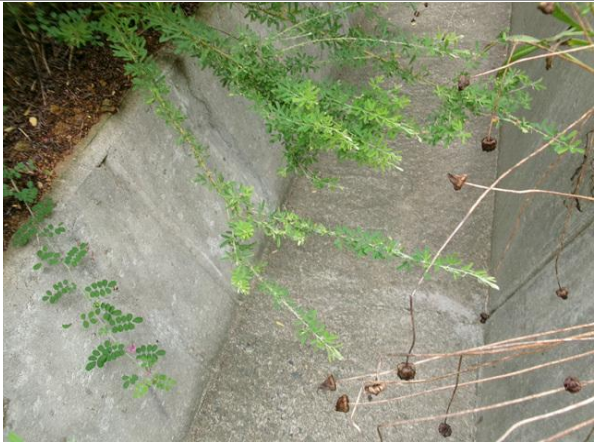
| 현 황 | 4.610k 산마루측구 균열(0.3/1.5) | 현 황 | 4.610k 산마루측구 균열(0.3/1.5) |
| 원 인 | 다짐미흡, 배수로 자중, 지표수 유입 | 원 인 | 다짐미흡, 배수로 자중, 지표수 유입 |

| 대 책 | 주입보수 | 대 책 | 주입보수 |

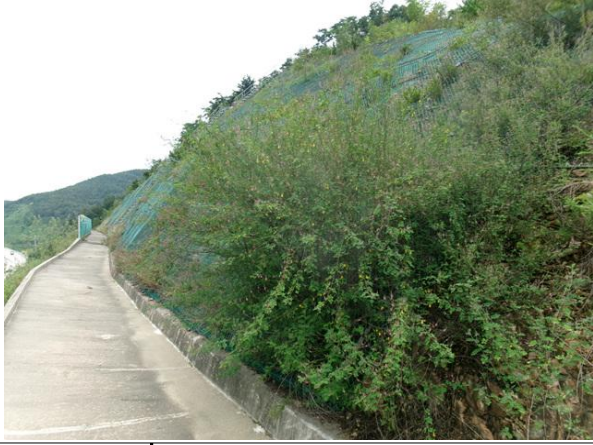
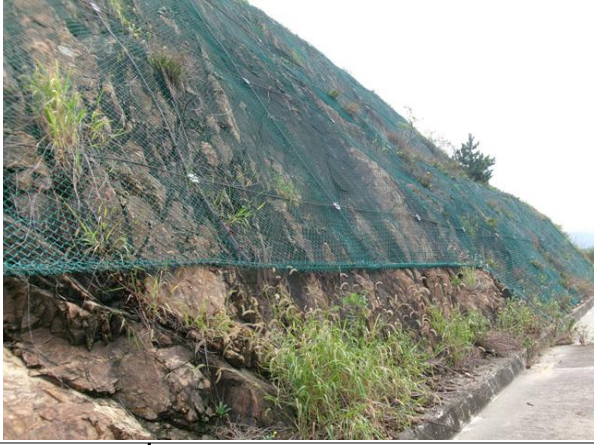
| 현 황 | 4.580k 2단 보통~심한풍화(10.0*10.0) | 현 황 | 4.580k 2단 보통~심한풍화(10.0*10.0) |
| 원 인 | 지표수 유입, 장기공용 | 원 인 | 지표수 유입, 장기공용 |

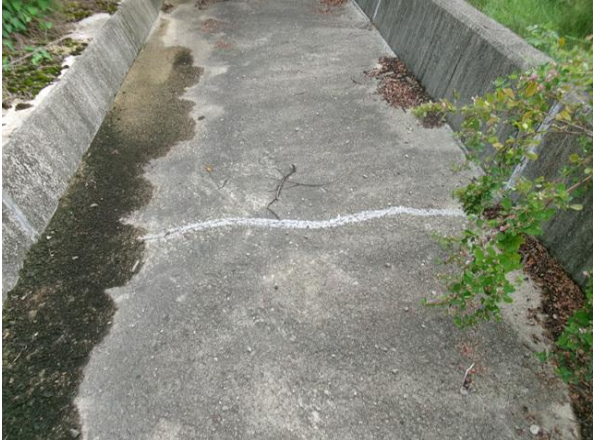
| 현 황 | 9.234k 소단배수로 균열(0.5/2.5) | 현 황 | 9.304k 소단배수로 균열(0.3/2.5*5ea) |
| 원 인 | 다짐미흡, 배수로 자중, 지표수 유입 | 원 인 | 다짐미흡, 배수로 자중, 지표수 유입 |

| 대 책 | 주입보수 | 대 책 | 주입보수 |

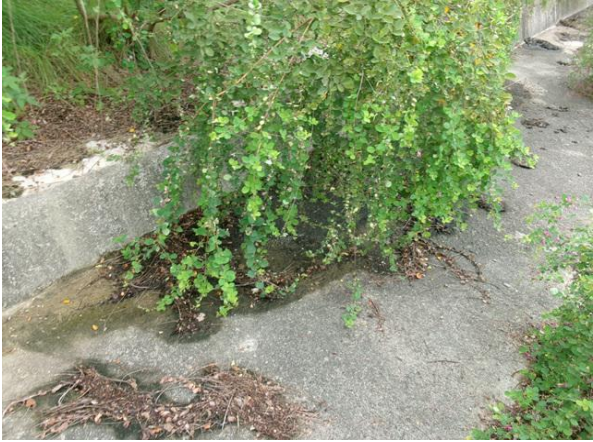
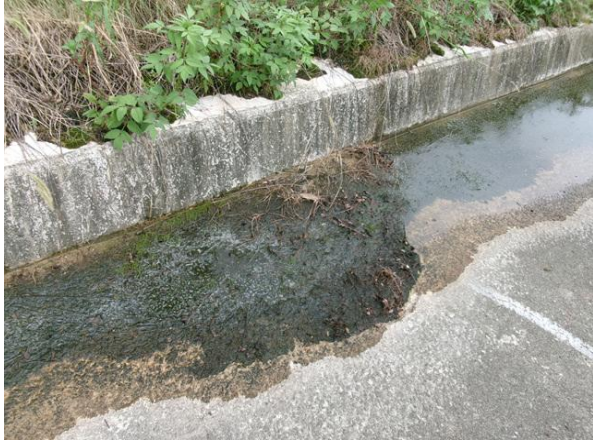
| 현 황 | 전구간 소단배수로 토사퇴적(100*0.5*0.1) | 현 황 | 전구간 소단배수로 토사퇴적(100*0.5*0.1) |
| 원 인 | 장기공용, 지표수에 의한 유실 | 원 인 | 장기공용, 지표수에 의한 유실 |

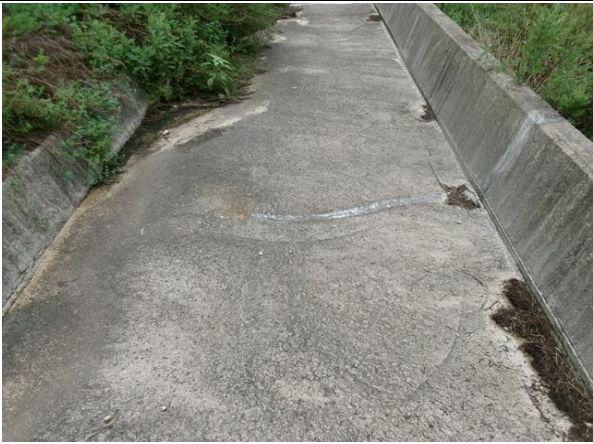
| 현 황 | R-A 1+090 소단배수로 균열(0.3/2.0) | 현 황 | R-A 1+060 소단배수로 균열(0.5/2.0) |
| 원 인 | 다짐미흡, 배수로 자중, 지표수 유입 | 원 인 | 다짐미흡, 배수로 자중, 지표수 유입 |

| 대 책 | 주입보수 | 대 책 | 주입보수 |

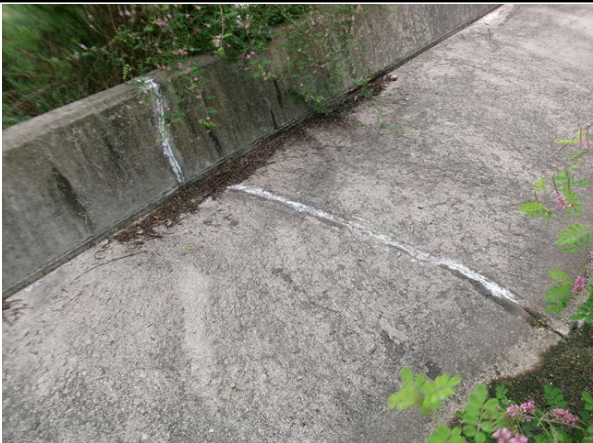
| 현 황 | R-A 1+060 소단배수로 균열(0.3/3.0) | 현 황 | R-A 1+060 소단배수로 균열(0.5/3.0) |
| 원 인 | 다짐미흡, 배수로 자중, 지표수 유입 | 원 인 | 다짐미흡, 배수로 자중, 지표수 유입 |

| 대 책 | 주입보수 | 대 책 | 주입보수 |

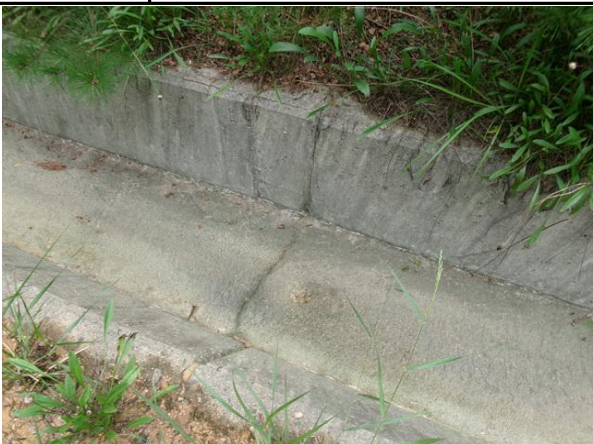
| 현 황 | R-A 0+980 산마루측구 균열(0.3/1.5) | 현 황 | R-A 1+030 산마루측구 균열(0.3/1.5) |
| 원 인 | 다짐미흡, 배수로 자중, 지표수 유입 | 원 인 | 다짐미흡, 배수로 자중, 지표수 유입 |

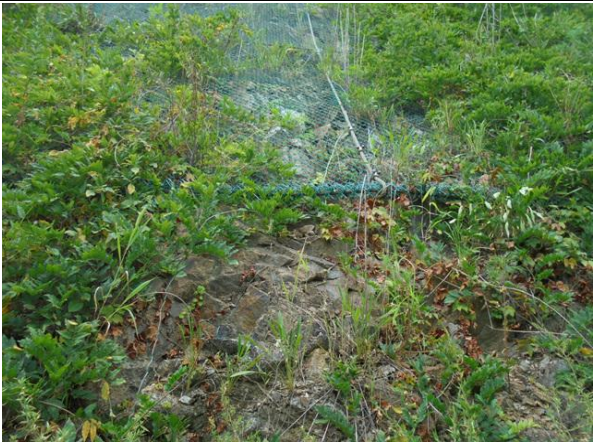
| 현 황 | 1단 사면부 보통~심한풍화 | 현 황 | 2단 사면부 보통~심한풍화 |
| 원 인 | 장기공용, 지표수유입 | 원 인 | 장기공용, 지표수유입 |

| 대 책 | 주의관찰 | 대 책 | 주의관찰 |

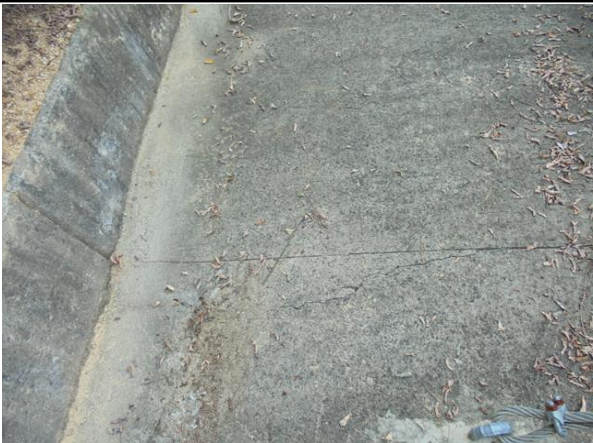
| 현 황 | 14.234k 소단배수로 들뜸(0.5*1.0) | 현 황 | 14.244k 소단배수로 균열(1.0/2.5) |
| 원 인 | 다짐미흡, 배수로 자중, 지표수 유입 | 원 인 | 다짐미흡, 배수로 자중, 지표수 유입 |

| 대 책 | 단면보수 | 대 책 | 주입보수 |

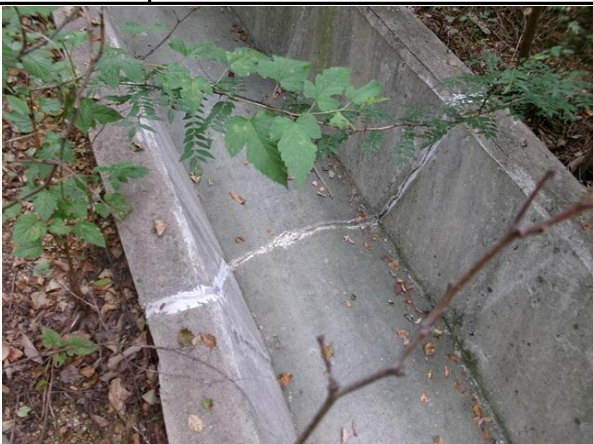
| 현 황 | 14.214k 산마루측구 균열(1.0/1.5) | 현 황 | 14.214k 산마루측구 균열(1.0/2.0) |
| 원 인 | 다짐미흡, 배수로 자중, 지표수 유입 | 원 인 | 다짐미흡, 배수로 자중, 지표수 유입 |

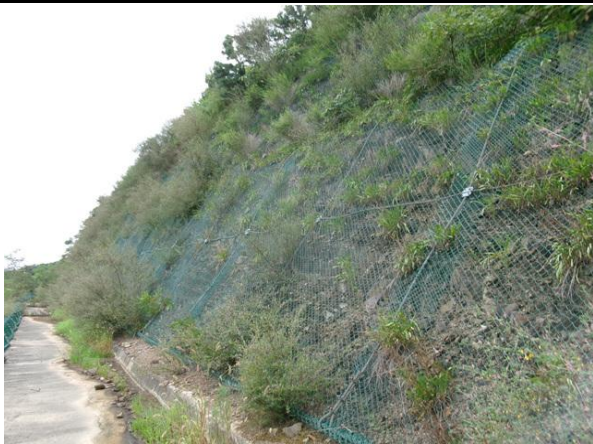
| 현 황 | 상단부 파쇄 | 현 황 | 14.744k 소단배수로 망상균열(20.0*2.0) |
| 원 인 | 장기공용, 지표수유입 | 원 인 | 다짐미흡, 배수로 자중, 지표수 유입 |

| 대 책 | 주의관찰 | 대 책 | 주입보수 |

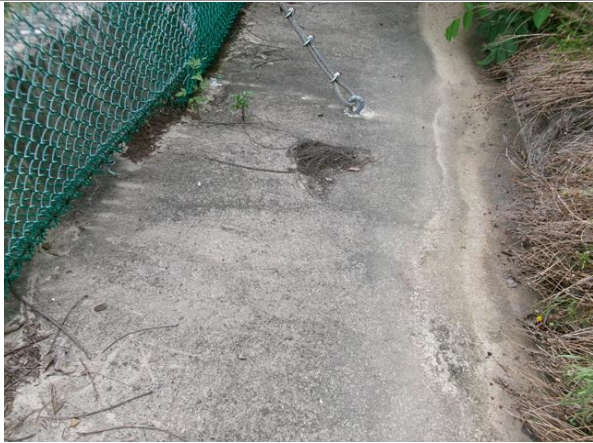
| 현 황 | 14.624k 소단배수로 균열(0.3/2.0) | 현 황 | 14.634k 소단배수로 균열(0.5/2.0) |
| 원 인 | 다짐미흡, 배수로 자중, 지표수 유입 | 원 인 | 다짐미흡, 배수로 자중, 지표수 유입 |

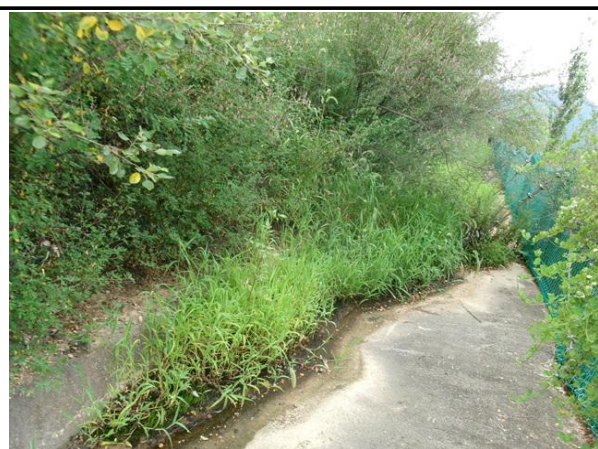
| 현 황 | 소단배수로 토사퇴적(160.0*0.5*0.1) |
| 원 인 | 파쇄, 장기공용, 지표수 유입 |

| 대 책 | 정비 |

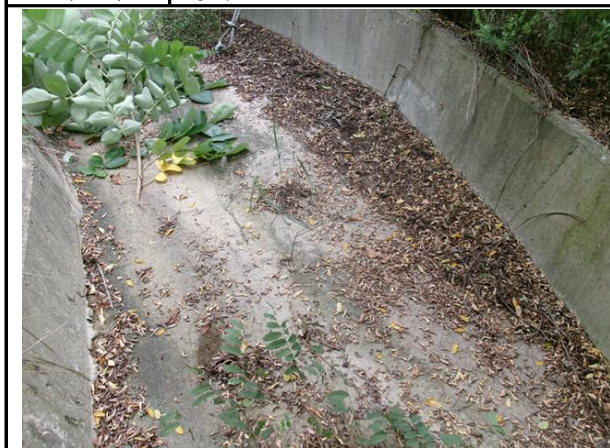
| 현 황 | 14.614k 소단배수로 파손(0.4*3.0) |
| 원 인 | 다짐미흡, 배수로 자중, 지표수 유입 |

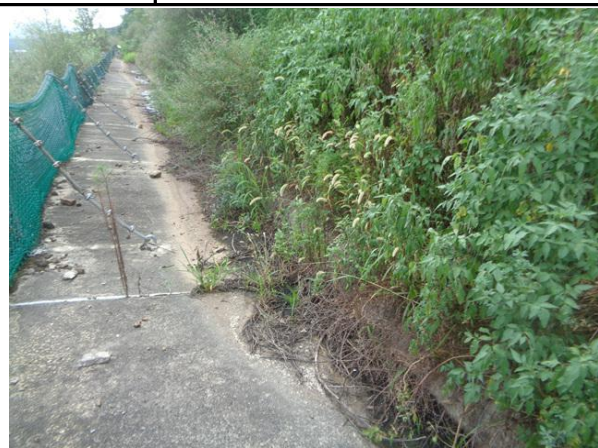
| 현 황 | 소단배수로 토사퇴적(20.0*0.5*0.1) |
| 원 인 | 파쇄, 장기공용, 지표수 유입 |

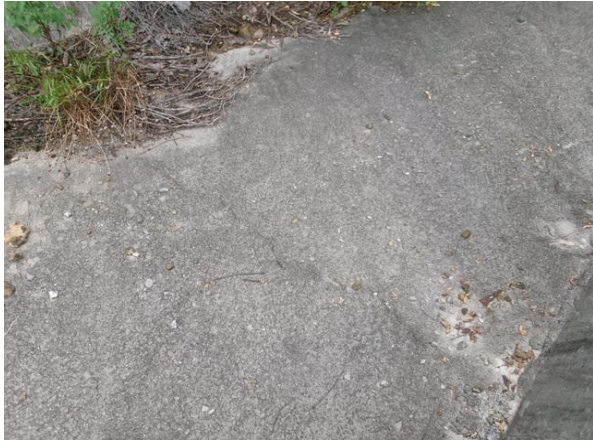
| 현 황 | 사면부 전경 | 현 황 | 15.414k 소단배수로 균열(0.3/2.0*6) |
| 원 인 | - | 원 인 | 다짐미흡, 배수로 자중, 지표수 유입 |

| 대 책 | - | 대 책 | 주입보수 |

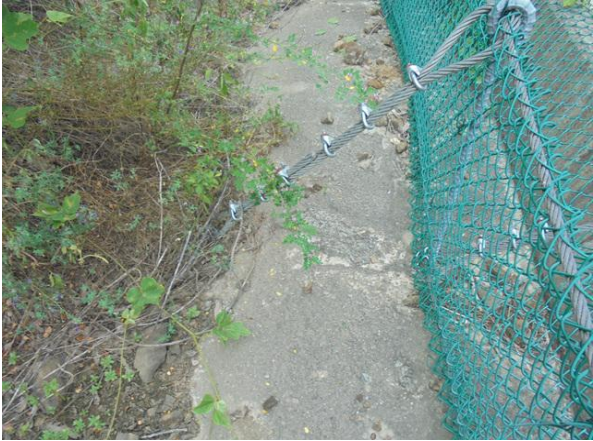
| 현 황 | 15.454k 소단배수로 균열(0.3/2.0) | 현 황 | 15.464k 소단배수로 균열(0.3/2.0) |
| 원 인 | 다짐미흡, 배수로 자중, 지표수 유입 | 원 인 | 다짐미흡, 배수로 자중, 지표수 유입 |

| 대 책 | 주입보수 | 대 책 | 주입보수 |

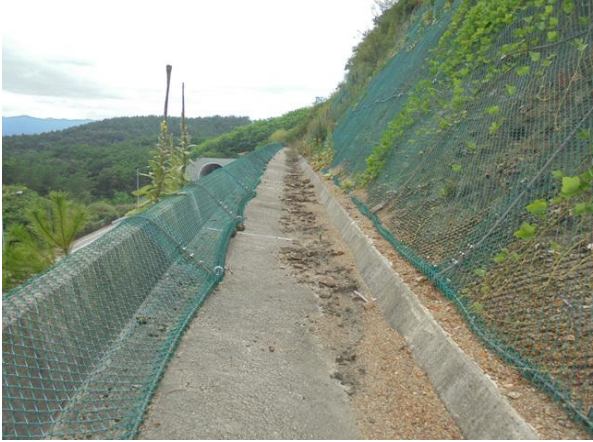
| 현 황 | 1소단배수로 토사퇴적(100*0.5*0.1) | 현 황 | 2소단배수로 토사퇴적(50*0.5*0.1) |
| 원 인 | 지표수 유입, 토사유실 | 원 인 | 지표수 유입, 토사유실 |

| 대 책 | 정비 | 대 책 | 정비 |

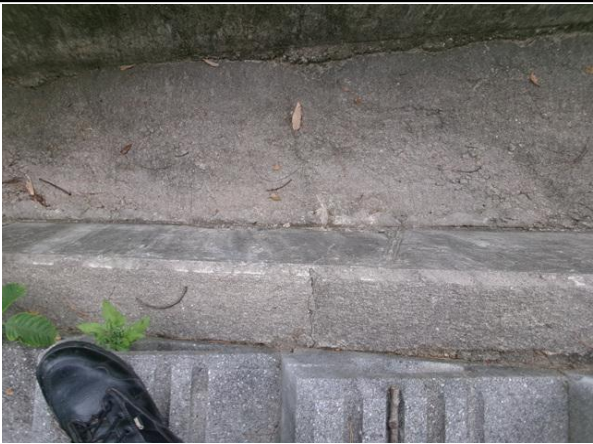
| 현 황 | 15.454k 산마루측구 균열(0.3/1.0) | 현 황 | 15.484k 산마루측구 균열(0.3/1.0) |
| 원 인 | 다짐미흡, 배수로 자중, 지표수 유입 | 원 인 | 다짐미흡, 배수로 자중, 지표수 유입 |

| 대 책 | 주입보수 | 대 책 | 주입보수 |

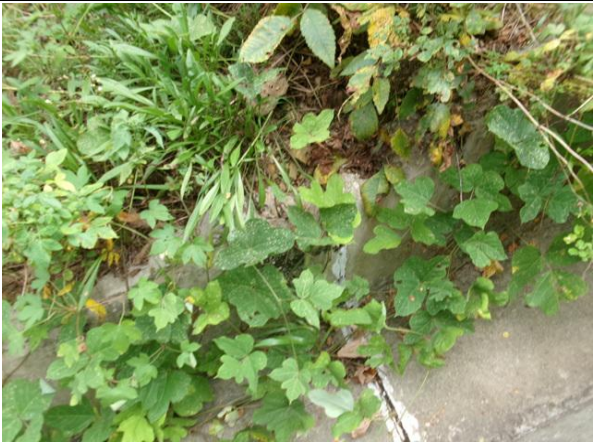
| 현 황 | 15.434k 산마루측구 파손(0.3/0.2) | 현 황 | 15.494k 산마루측구 균열(0.3/1.0) |
| 원 인 | 배수로 자중, 지표수 유입 | 원 인 | 다짐미흡, 배수로 자중, 지표수 유입 |

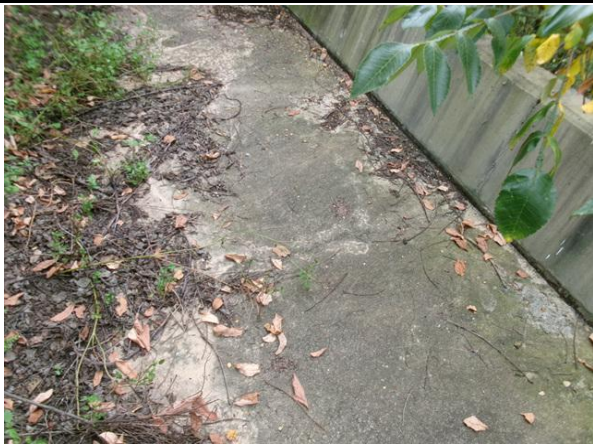
| 현 황 | 15.974k 소단배수로 균열(0.3/2.0) | 현 황 | 15.984k 소단배수로 균열(0.3/2.0) |
| 원 인 | 다짐미흡, 배수로 자중, 지표수 유입 | 원 인 | 다짐미흡, 배수로 자중, 지표수 유입 |

| 대 책 | 주입보수 | 대 책 | 주입보수 |

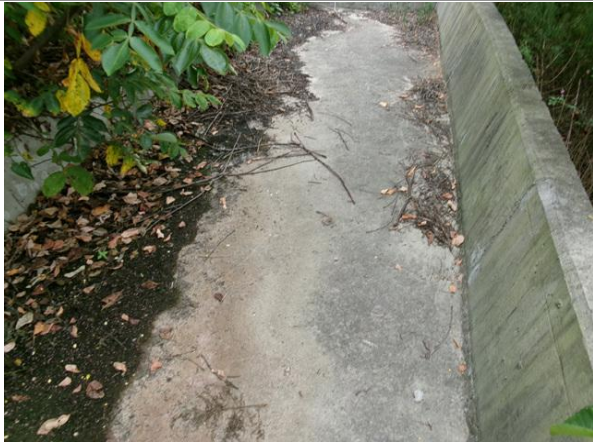
| 현 황 | 15.994k 소단배수로 균열(0.3/2.0) | 현 황 | 15.954k 소단배수로 망상균열(5.0*2.0) |
| 원 인 | 다짐미흡, 배수로 자중, 지표수 유입 | 원 인 | 다짐미흡, 배수로 자중, 지표수 유입 |

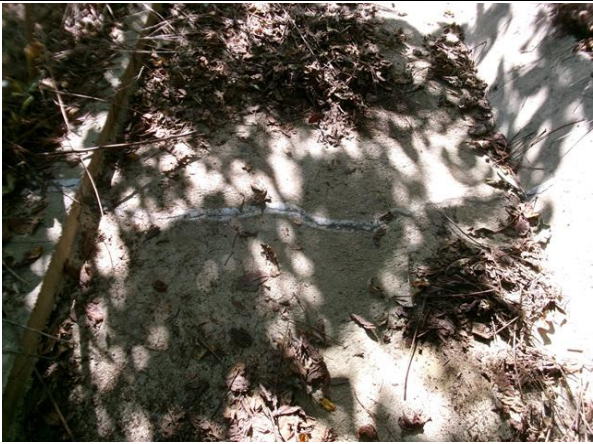
| 현 황 | 16.900k 소단배수로 균열(0.3/2.0) | 현 황 | 16.904k 소단배수로 균열(0.3/2.0) |
| 원 인 | 다짐미흡, 배수로 자중, 지표수 유입 | 원 인 | 다짐미흡, 배수로 자중, 지표수 유입 |

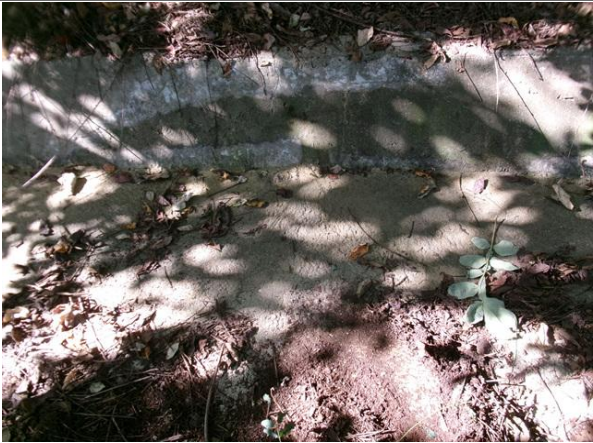
| 현 황 | 16.954k 소단배수로 균열(0.3/2.0) | 현 황 | 16.864k 산마루측구 균열(0.5/1.0) |
| 원 인 | 다짐미흡, 배수로 자중, 지표수 유입 | 원 인 | 다짐미흡, 배수로 자중, 지표수 유입 |

| 대 책 | 주입보수 | 대 책 | 주입보수 |

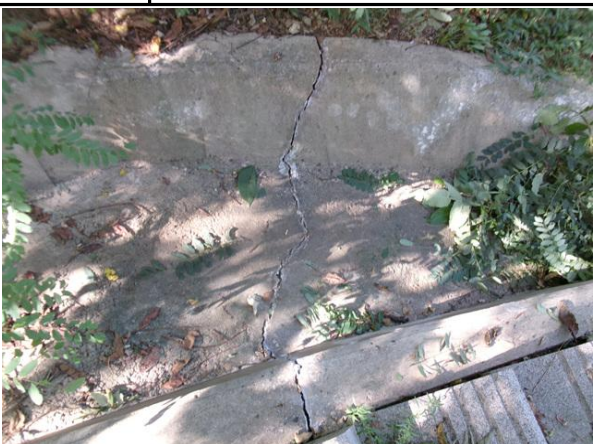
| 현 황 | 16.884k 산마루측구 균열(1.0/1.0) | 현 황 | 16.884k 산마루측구 균열(2.0/1.0) |
| 원 인 | 다짐미흡, 배수로 자중, 지표수 유입 | 원 인 | 다짐미흡, 배수로 자중, 지표수 유입 |

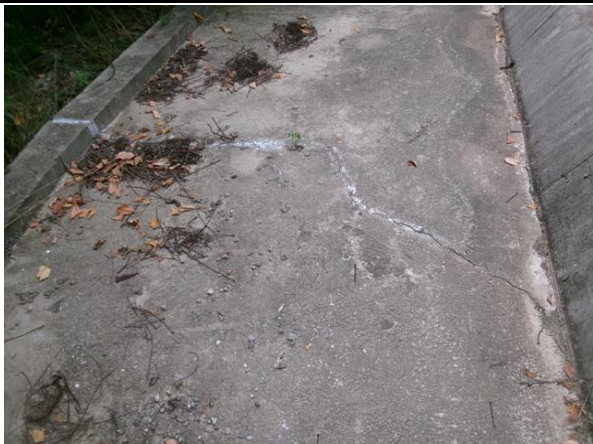
| 현 황 | 16.934k 소단배수로 재균열(0.5/2.0) | 현 황 | 16.974k 산마루측구 재균열(1.0/1.5) |
| 원 인 | 다짐미흡, 배수로 자중, 지표수 유입 | 원 인 | 다짐미흡, 배수로 자중, 지표수 유입 |

| 대 책 | 주입보수 | 대 책 | 주입보수 |

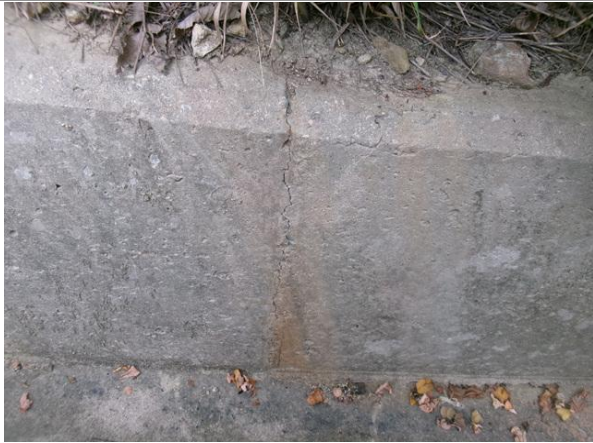
| 현 황 | 17.244k 산마루측구 균열(0.3/0.5) | 현 황 | 17.274k 산마루측구 균열(0.3/0.5) |
| 원 인 | 다짐미흡, 배수로 자중, 지표수 유입 | 원 인 | 다짐미흡, 배수로 자중, 지표수 유입 |

| 대 책 | 주입보수 | 대 책 | 주입보수 |

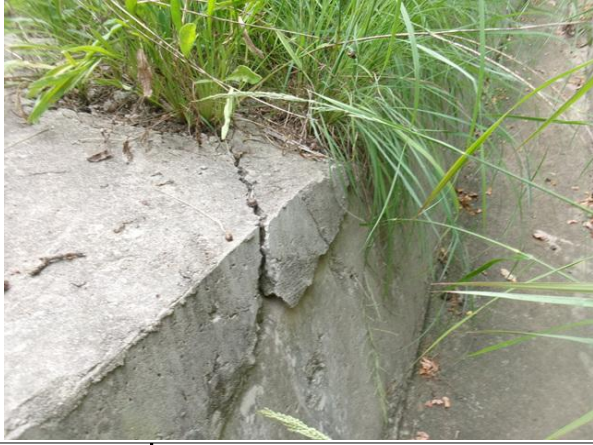
| 현 황 | 17.234k 산마루측구 파손(0.2*0.3) | 현 황 | 17.254k 산마루측구 재료분리(0.2*0.2) |
| 원 인 | 다짐미흡, 배수로 자중, 지표수 유입 | 원 인 | 다짐미흡 |

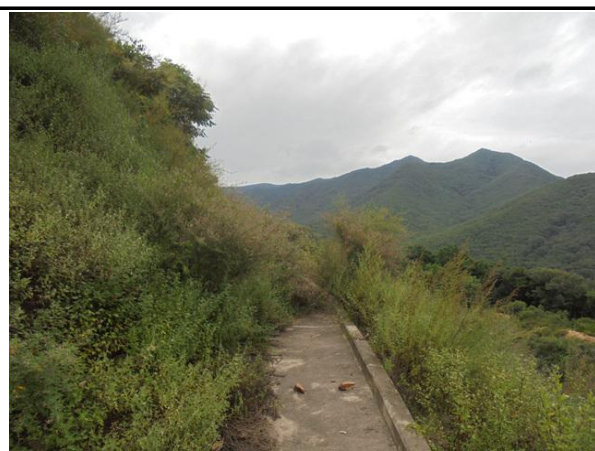
| 현 황 | 전구간 소단배수로 토사퇴적(100*0.5*0.1) |
| 원 인 | 지표수유입에 의한 토사유실 |

| 대 책 | 정비 |

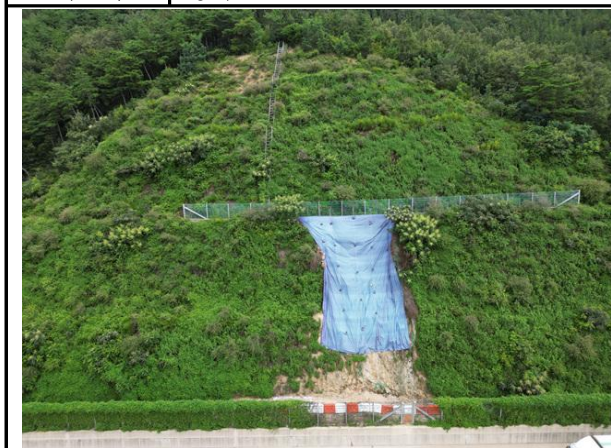
| 현 황 | 17.414k 1단 표층유실(10.0*20.0*0.3) |
| 원 인 | 집중강우, 지표수 유입 |

| 대 책 | 숏크리트 보호공 |

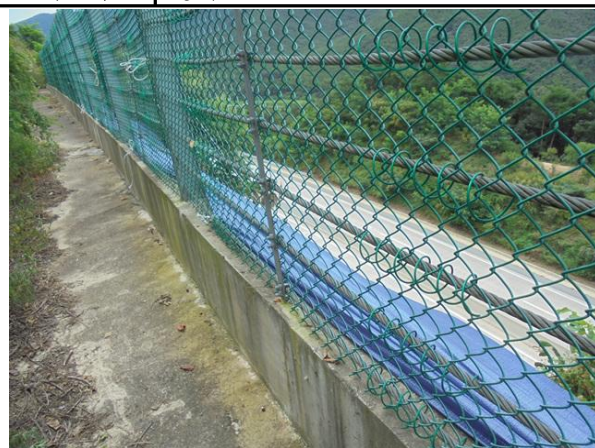
| 현 황 | 17.414k 1단 표층유실(10.0*20.0*0.3) |
| 원 인 | 집중강우, 지표수 유입 |

| 대 책 | 숏크리트 보호공 |

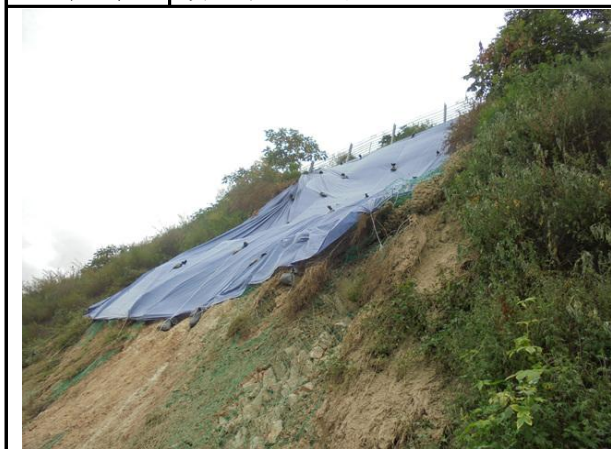
| 현 황 | 17.414k 1단 표층유실(10.0*20.0*0.3) |
| 원 인 | 집중강우, 지표수 유입 |

| 대 책 | 숏크리트 보호공 |

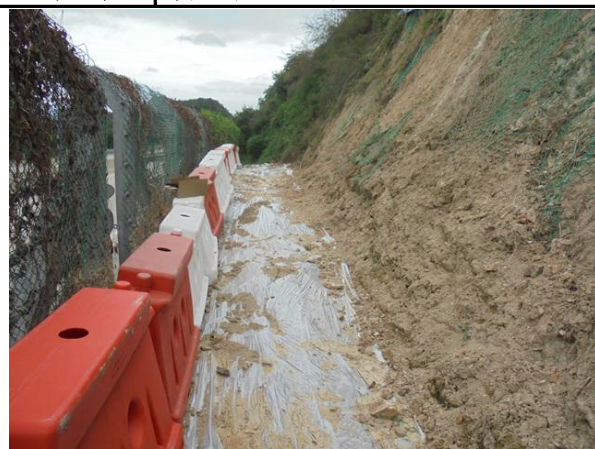
| 현 황 | 17.414k 1단 표층유실(10.0*20.0*0.3) |
| 원 인 | 집중강우, 지표수 유입 |

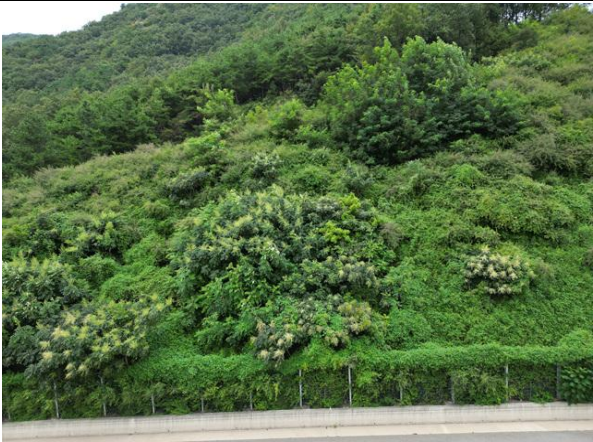
| 현 황 | 상단 계곡부 | 현 황 | 점검계단 식생 |
| 원 인 | 상태양호 | 원 인 | - |

| 대 책 | - | 대 책 | 정비 |

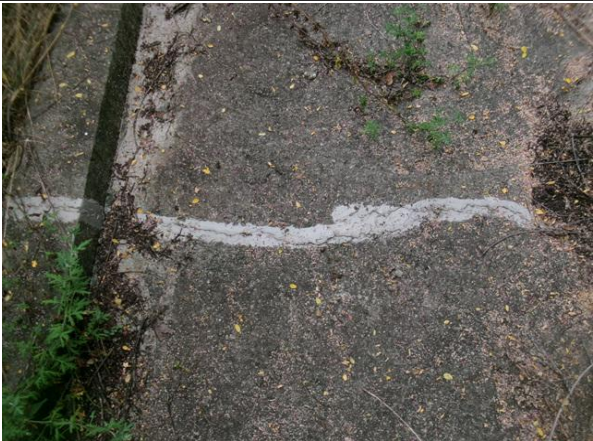
| 현 황 | 18.264k 소단배수로 재균열(0.3/2.0) | 현 황 | 18.284k 소단배수로 재균열(0.3/2.0) |
| 원 인 | 다짐미흡, 배수로 자중, 지표수 유입 | 원 인 | 다짐미흡, 배수로 자중, 지표수 유입 |

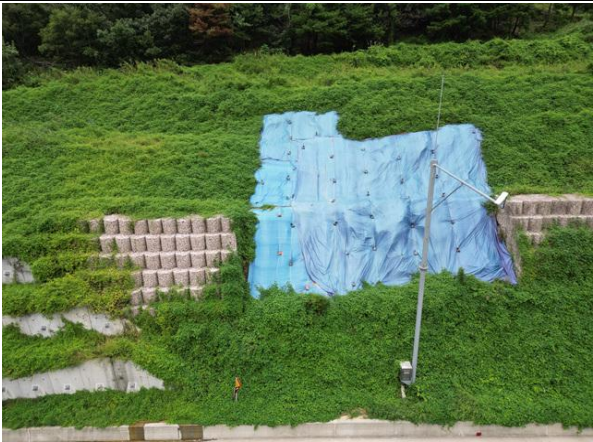
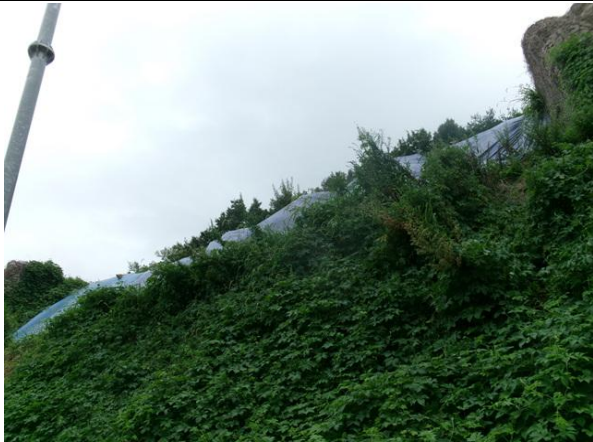
| 현 황 | 21.614k 표층유실 임시보수(15*10*0.3) | 현 황 | 21.614k 표층유실 임시보수(15*10*0.3) |
| 원 인 | 집중강우 | 원 인 | 집중강우 |

| 대 책 | 개비온설치 | 대 책 | 개비온설치 |

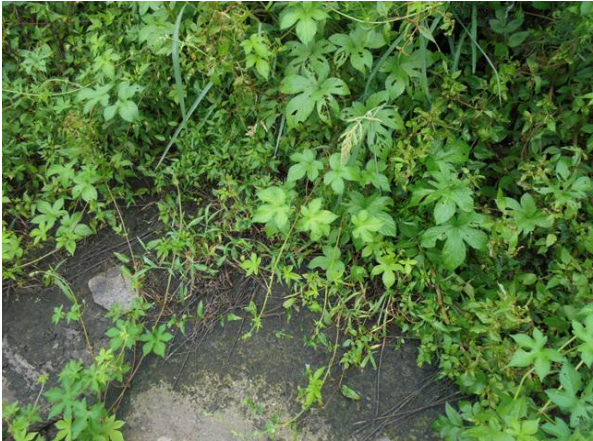
| 현 황 | 전구간 소단배수로 토사퇴적(120*0.5*0.1) | 현 황 | 22.040k 소단배수로 균열(0.3/2.0) |
| 원 인 | 지표수 유입에 의한 토사유실 | 원 인 | 다짐미흡, 배수로 자중, 지표수 유입 |

| 대 책 | 청소 | 대 책 | 주입보수 |

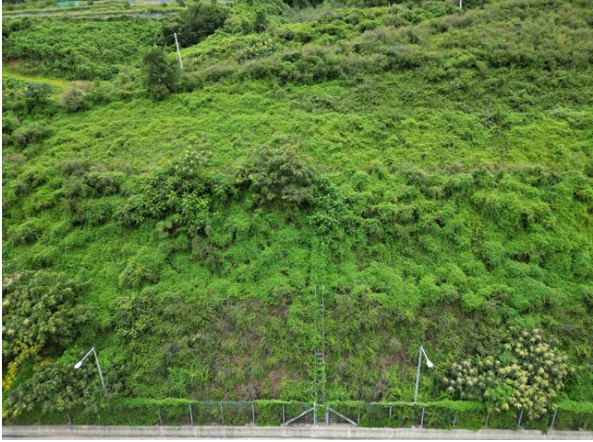
| 현 황 | 점검계단 전경 | 현 황 | 소단배수로 전경 |
| 원 인 | 식생으로 인한 통행 불가 | 원 인 | 상태양호 |

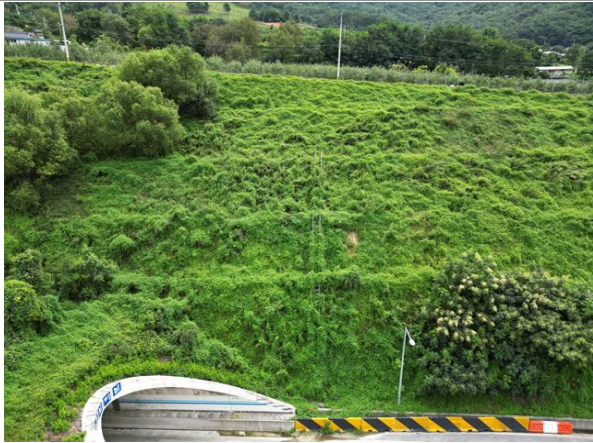
| 현 황 | 22.014k 점검계단 이용불가 | 현 황 | 사면부 전경 |
| 원 인 | 식생 | 원 인 | 상태양호 |

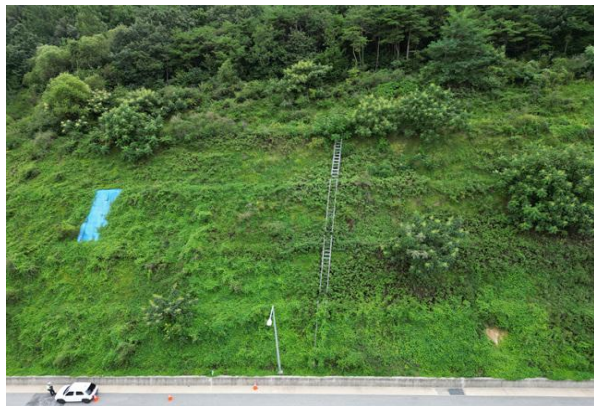
| 현황 | 전면 전경 | 현황 | 22.984k 점검계단 이용불가 |
| 원인 | - | 원인 | 식생 |

| 대책 | - | 대책 | 정비 |

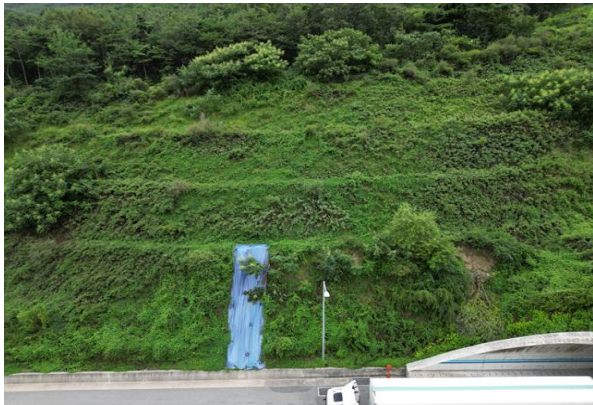
| 현황 | 22.944k 표층유실 (5.0*10.0*0.3) | | |
| 원인 | 집중강우 | | |

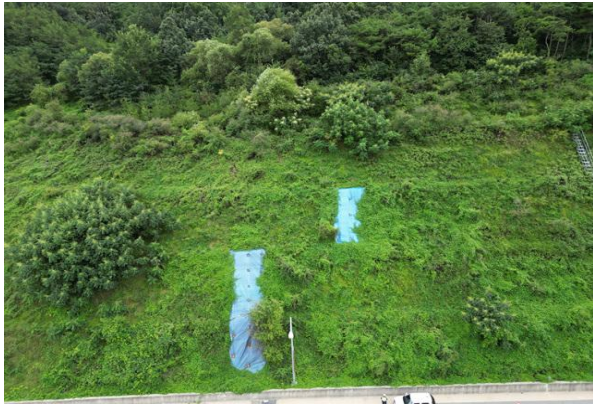
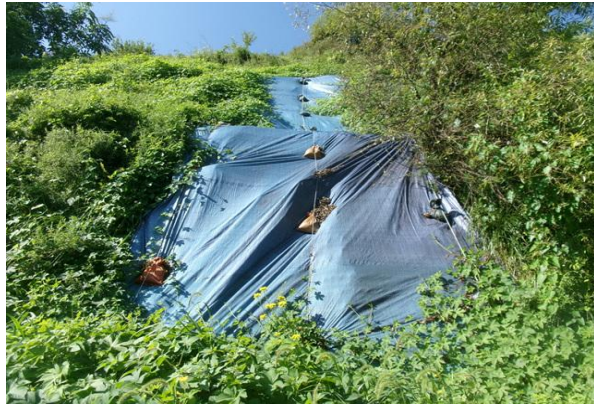
| 현황 | 23.024k 표층유실 (5.0*5.0*0.3, 5.0*10.0*0.3) | | |
| 원인 | 집중강우 | | |

| 대책 | 개비온 | | |

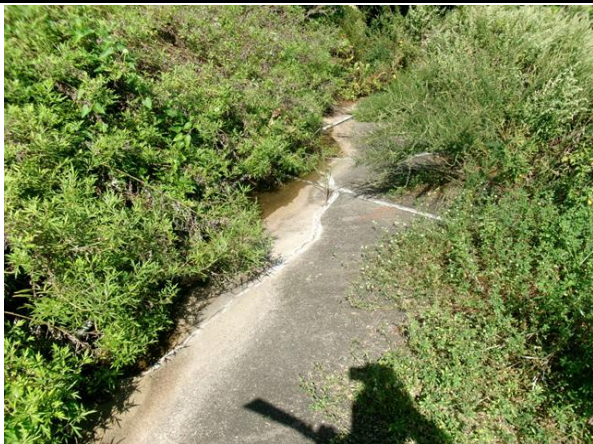
| 현 황 | 22.934k 소단배수로 균열(0.5/6.0) | 현 황 | 22.964k 소단배수로 균열(0.3/2.0) |
| 원 인 | 다짐미흡, 배수로 자중, 지표수 유입 | 원 인 | 다짐미흡, 배수로 자중, 지표수 유입 |

| 대 책 | 주입보수 | 대 책 | 주입보수 |

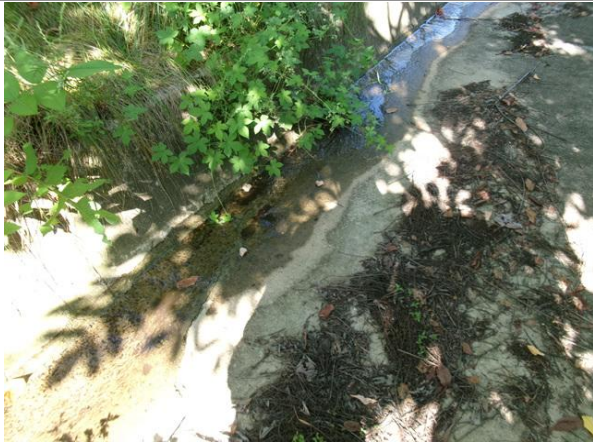
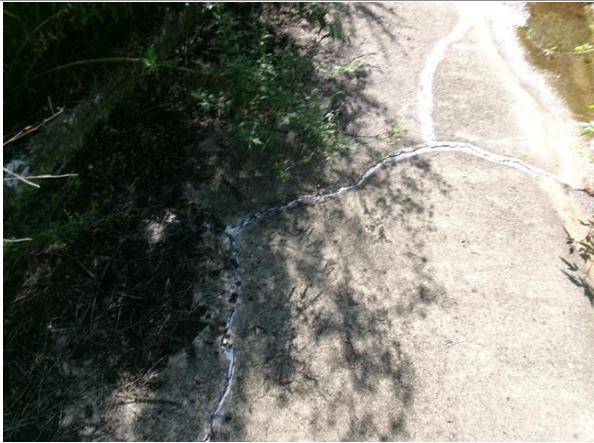
| 현 황 | 22.984k 소단배수로 균열(0.3/2.0) | 현 황 | 23.064k 소단배수로 균열(0.5/30.0) |
| 원 인 | 다짐미흡, 배수로 자중, 지표수 유입 | 원 인 | 다짐미흡, 배수로 자중, 지표수 유입 |

| 대 책 | 주입보수 | 대 책 | 주입보수 |

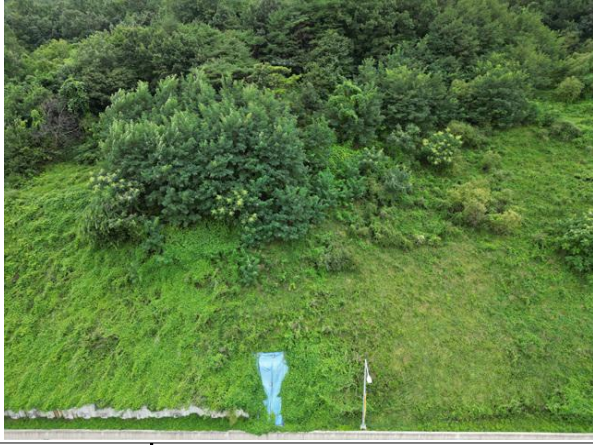
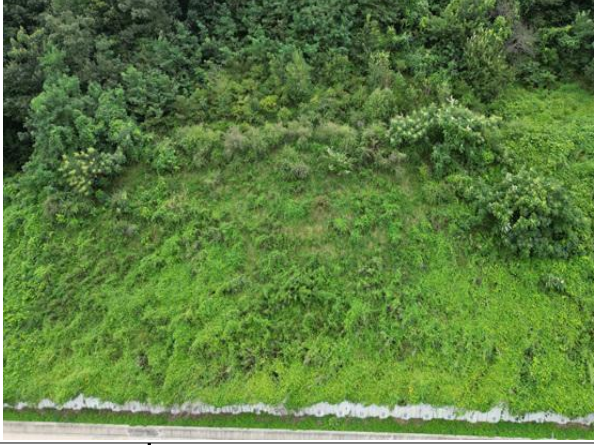
| 현 황 | 23.164k 임시보수(5.0*5.0*0.3) | 현 황 | 23.224k 임시보수(10.0*10.0*0.3) |
| 원 인 | 지표수 유입, 표층유실 | 원 인 | 지표수 유입, 표층유실 |

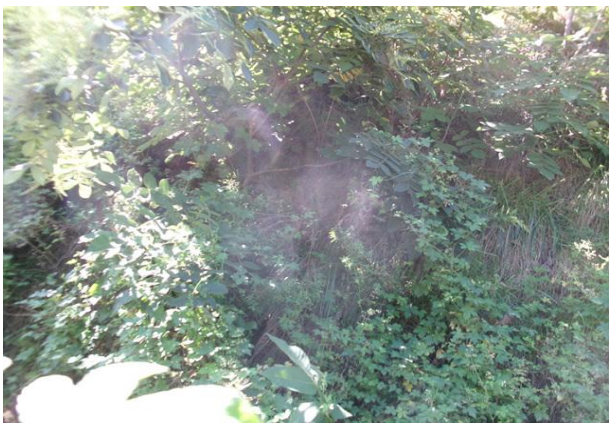
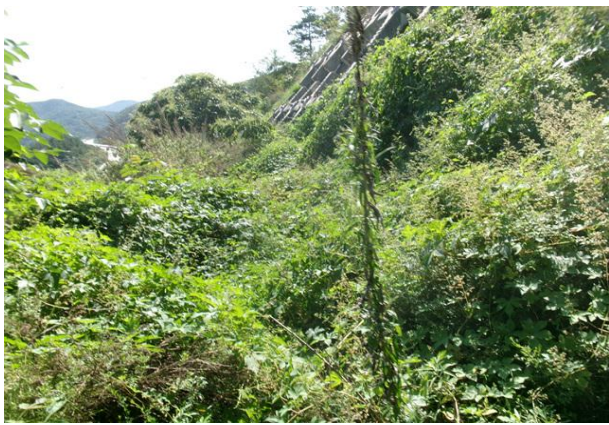
| 현 황 | 표층유실 흔적 | 현 황 | 24.864k 소단배수로 토사퇴적(40*0.5*0.1) |
| 원 인 | 현재 상태양호 | 원 인 | 지표수 유입, 토사유실 |

| 대 책 | - | 대 책 | 청소 |
