# 1. 영천절토01

## 손상현황 사진

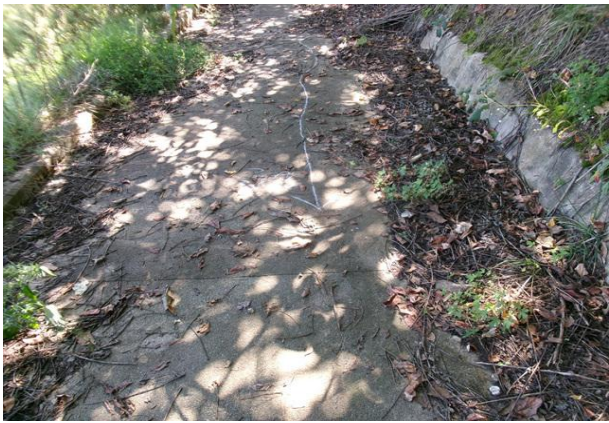
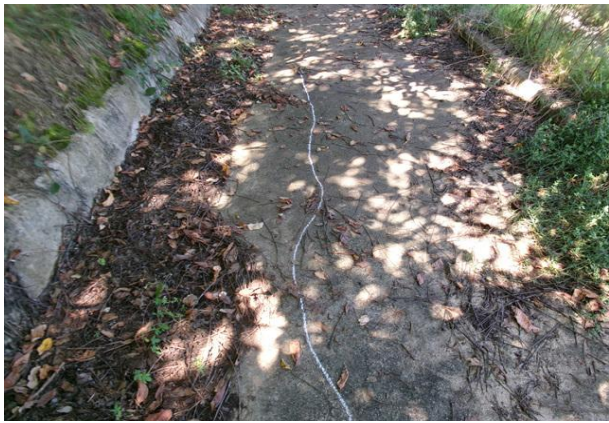
| 현 황 | 24.814k 소단배수로 균열(0.3/5.0) | 현 황 | 24.814k 소단배수로 균열(0.3/5.0) |
| 원 인 | 다짐미흡, 배수로 자중, 지표수 유입 | 원 인 | 다짐미흡, 배수로 자중, 지표수 유입 |

| 대 책 | 주입보수 | 대 책 | 주입보수 |

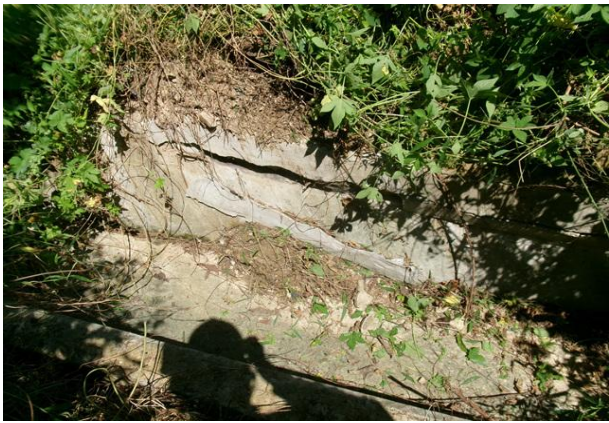
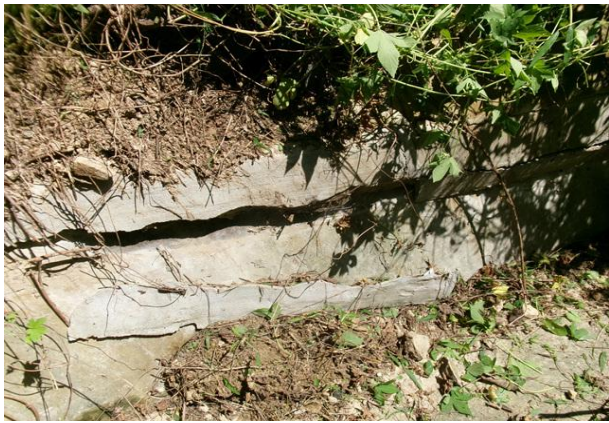
| 현 황 | 24.914k 산마루측구 파손(0.3*1.0) | 현 황 | 24.914k 산마루측구 파손(0.3*1.0) |
| 원 인 | 지표수 유입, 토사유실 | 원 인 | 지표수 유입, 토사유실 |

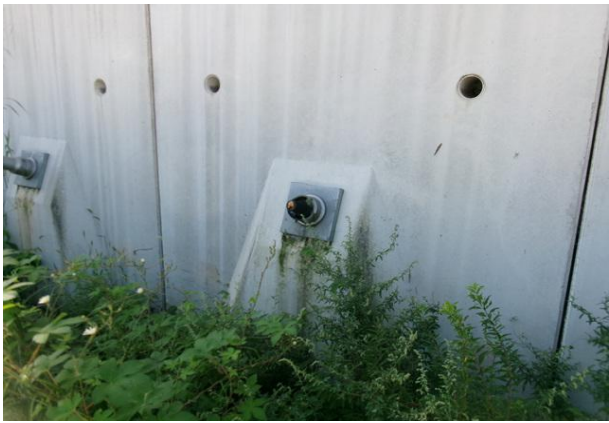
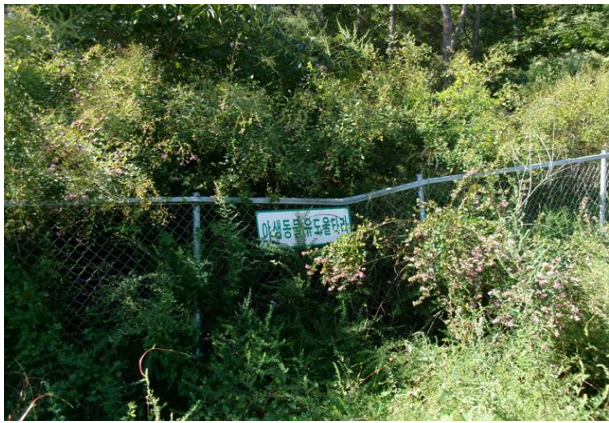
| 현 황 | 25.934k 앵커캡 파손 | 현 황 | 26.074k 야생도물유도 울타리 파손 |
| 원 인 | 외부충격 | 원 인 | 외부충격 |

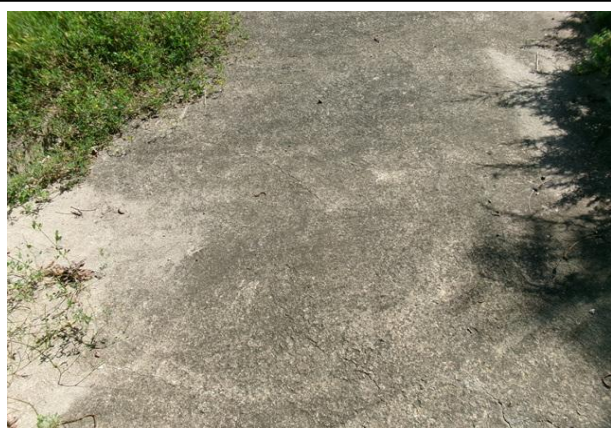
| 현 황 | 25.924k 소단배수로 균열(0.5/2.0*11ea) |
| 원 인 | 다짐미흡, 배수로 자중, 지표수 유입 등 |

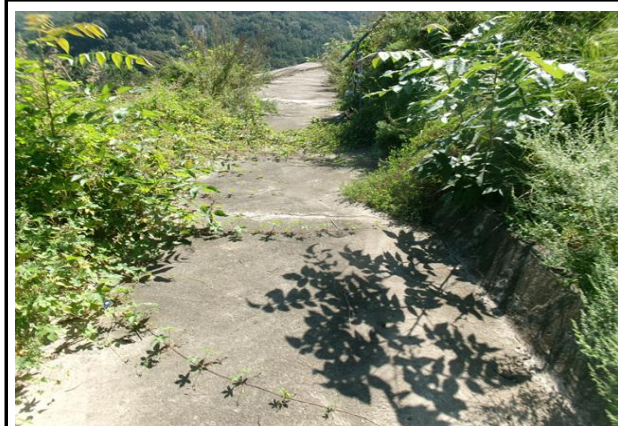
| 현 황 | 25.974k 소단배수로 재균열(0.5/2.0*6ea) |
| 원 인 | 다짐미흡, 배수로 자중, 지표수 유입 |

| 대 책 | 주입보수 |

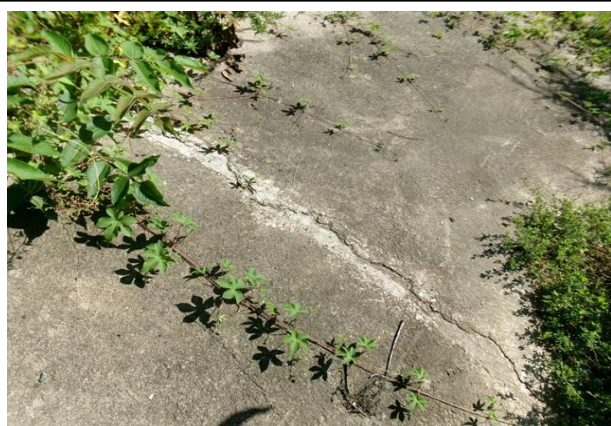
| 현 황 | 25.974k 소단배수로 재균열(0.5/2.0*6ea) |
| 원 인 | 다짐미흡, 배수로 자중, 지표수 유입 |

| 대 책 | 주입보수 |

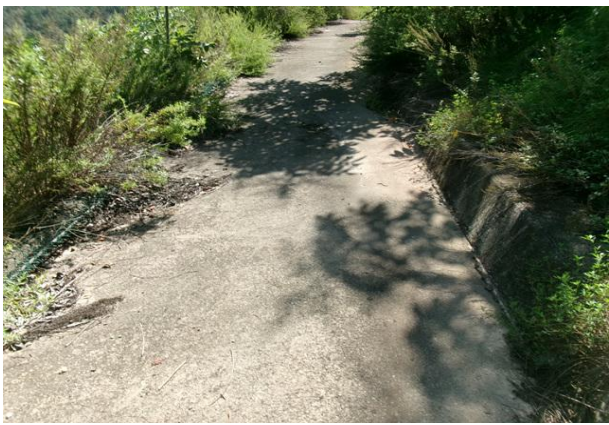
| 현 황 | 26.004k 소단배수로 망상균열(40*3) | 현 황 | 26.004k 소단배수로 망상균열(10*3) |
| 원 인 | 다짐미흡, 배수로 자중, 지표수 유입 | 원 인 | 다짐미흡, 배수로 자중, 지표수 유입 |

| 대 책 | 주입보수 | 대 책 | 주입보수 |

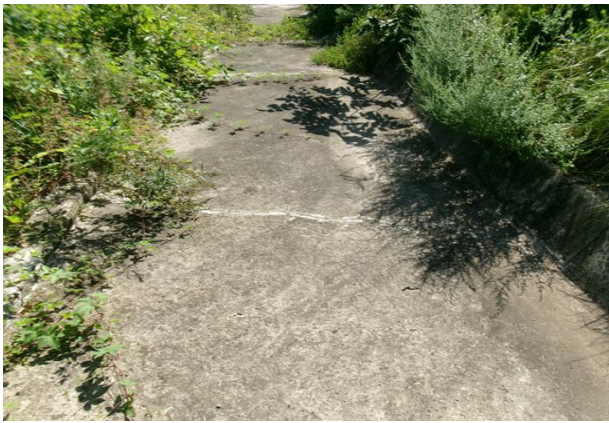
| 현 황 | 25.974k 소단배수로 재균열(0.5/2.5) | 현 황 | 25.974k 소단배수로 재균열(0.5/2.5) |
| 원 인 | 다짐미흡, 배수로 자중, 지표수 유입 등 | 원 인 | 다짐미흡, 배수로 자중, 지표수 유입 등 |

| 대 책 | 주입보수 | 대 책 | 주입보수 |

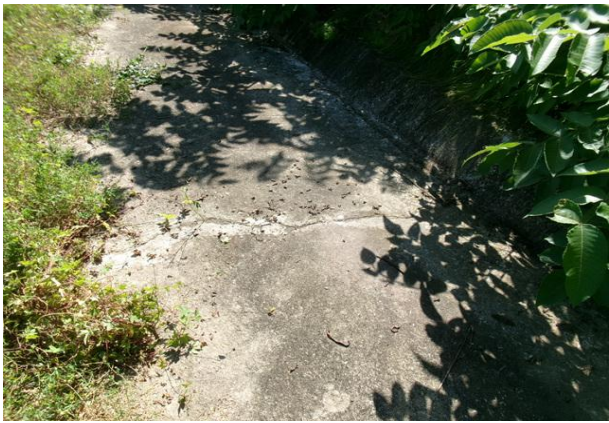
| 현 황 | 25.944k 소단배수로 균열(0.5/2.5) | 현 황 | 25.944k 소단배수로 균열(0.5/2.5) |
| 원 인 | 다짐미흡, 배수로 자중, 지표수 유입 등 | 원 인 | 다짐미흡, 배수로 자중, 지표수 유입 등 |

| 대 책 | 주입보수 | 대 책 | 주입보수 |

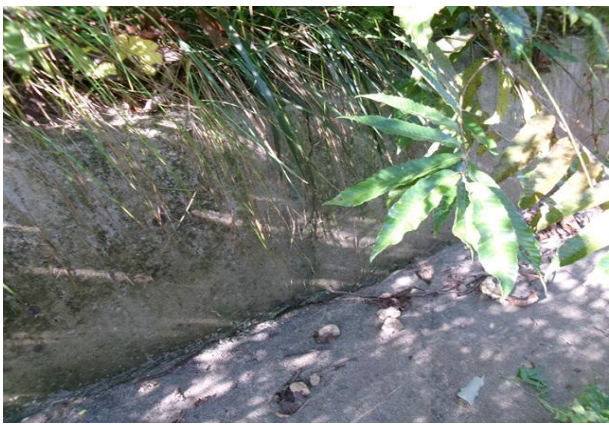
| 현 황 | 25.864k 산마루측구 파손(0.1*0.8) | 현 황 | 25.864k 산마루측구 파손(0.1*0.8) |
| 원 인 | 다짐미흡, 외부충격 등 | 원 인 | 다짐미흡, 외부충격 등 |

| 대 책 | 단면보수 | 대 책 | 단면보수 |

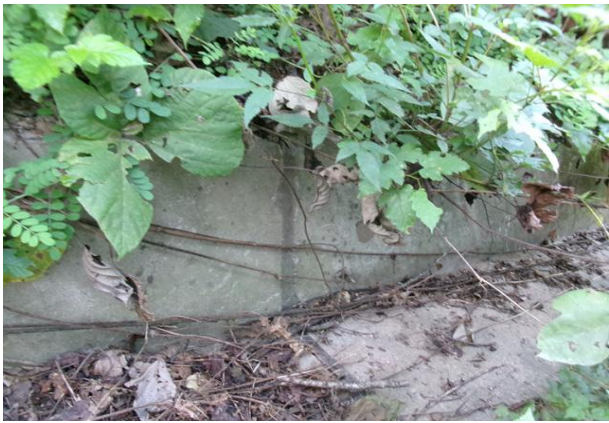
| 현 황 | 25.894k 산마루측구 균열(0.5/0.5) | 현 황 | 25.894k 산마루측구 균열(0.5/0.5) |
| 원 인 | 다짐미흡, 배수로 자중, 지표수 유입 등 | 원 인 | 다짐미흡, 배수로 자중, 지표수 유입 등 |

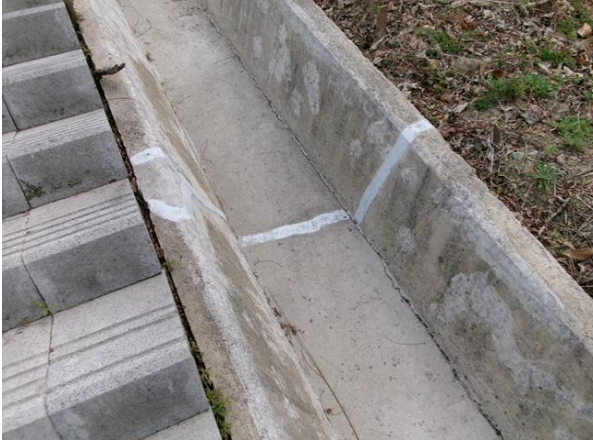
| 현 황 | 측구 균열 보수 | 현 황 | 소단배수로 균열 보수 |

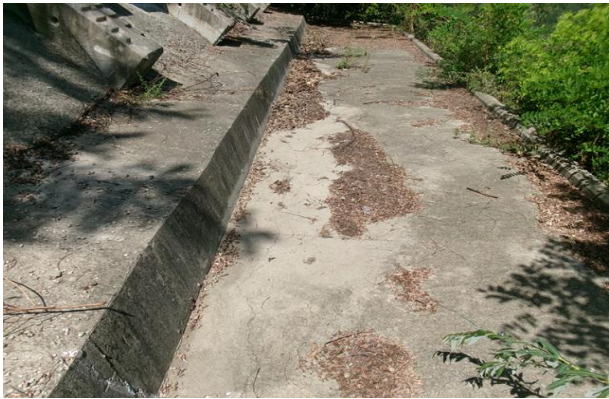
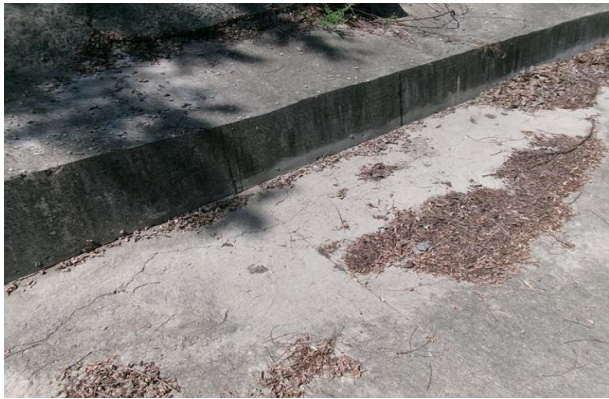
| 현 황 | 27.514k 소단배수로 균열(0.3/4.0) | 현 황 | 27.514k 소단배수로 균열(0.3/4.0) |
| 원 인 | 다짐미흡, 배수로 자중, 지표수 유입 | 원 인 | 다짐미흡, 배수로 자중, 지표수 유입 |

| 대 책 | 주입보수 | 대 책 | 주입보수 |

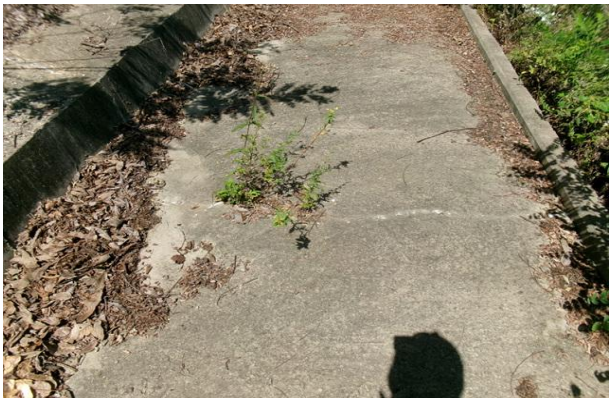
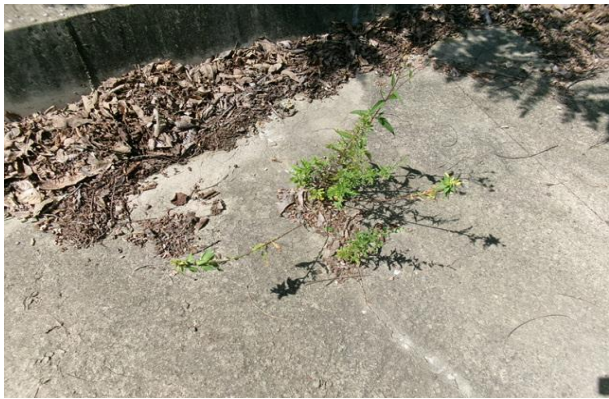
| 현 황 | 27.514k 소단배수로 재균열(0.3/2.0) | 현 황 | 27.514k 소단배수로 재균열(0.3/2.0) |
| 원 인 | 다짐미흡, 배수로 자중, 지표수 유입 | 원 인 | 다짐미흡, 배수로 자중, 지표수 유입 |

| 대 책 | 주입보수 | 대 책 | 주입보수 |

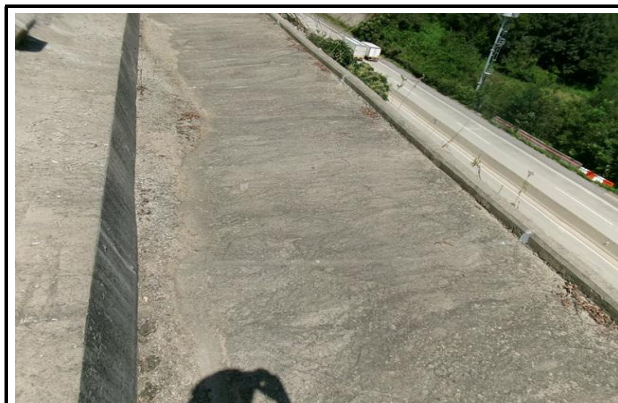
| 현 황 | 27.534k 소단배수로 재균열(0.3/2.0) |
| 원 인 | 다짐미흡, 배수로 자중, 지표수 유입 |

| 대 책 | 주입보수 |

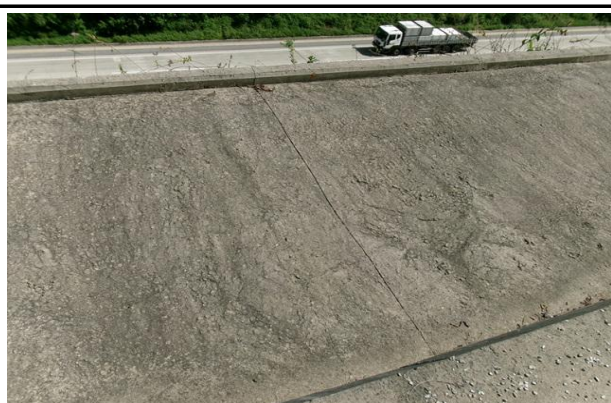
| 현 황 | 27.544k 소단배수로 재균열(0.3/2.0) |
| 원 인 | 다짐미흡, 배수로 자중, 지표수 유입 |

| 대 책 | 주입보수 |

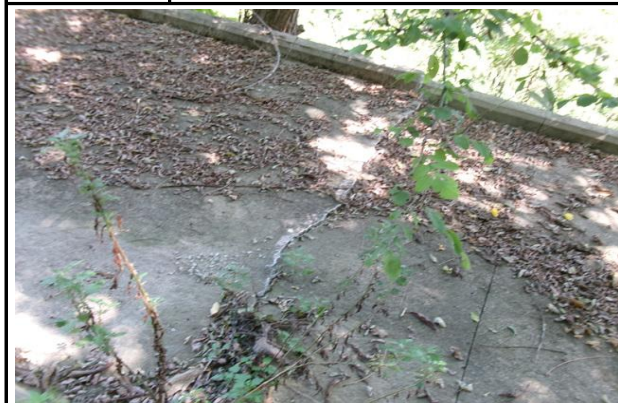
| 현 황 | 27.564k 소단배수로 파손(0.2*2.0) |
| 원 인 | 다짐미흡, 배수로 자중, 균열부 진전 |

| 대 책 | 단면보수 |

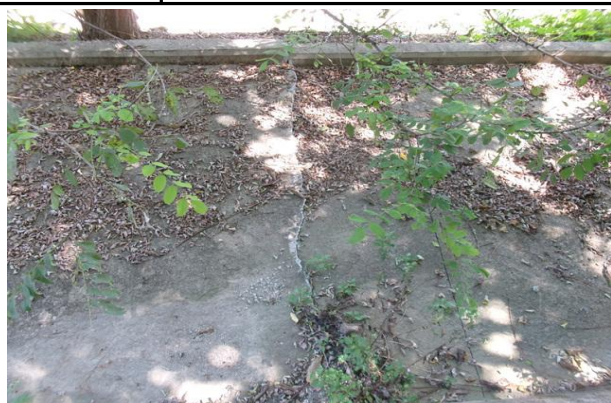
| 현 황 | 27.564k 소단배수로 파손(0.2*2.0) |
| 원 인 | 다짐미흡, 배수로 자중, 균열부 진전 |

| 대 책 | 단면보수 |

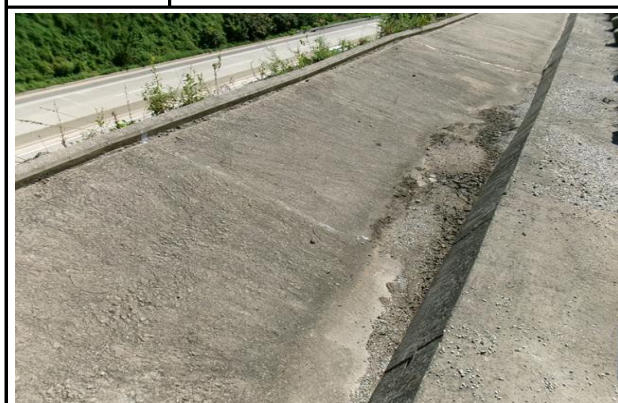
| 현 황 | 27.564k 소단배수로 재균열(0.3/3.0) |
| 원 인 | 다짐미흡, 배수로 자중, 지표수 유입 |

| 대 책 | 주입보수 |

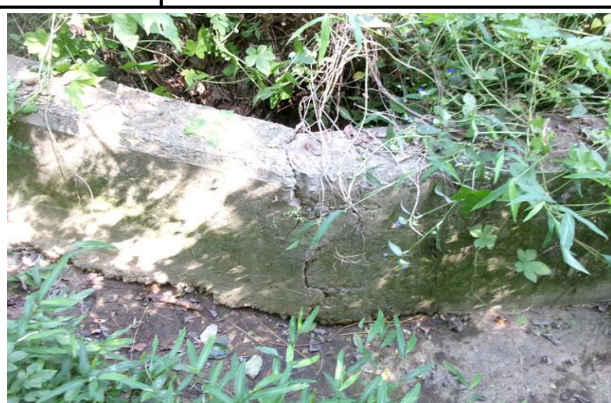
| 현 황 | 27.604k 산마루측구 파손(0.2*0.5) |
| 원 인 | 다짐미흡, 외부충격 |

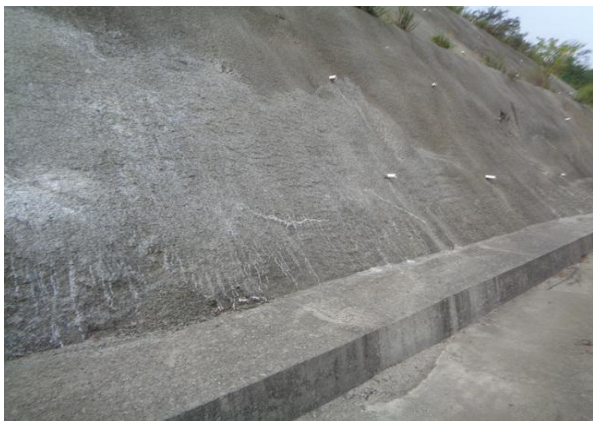
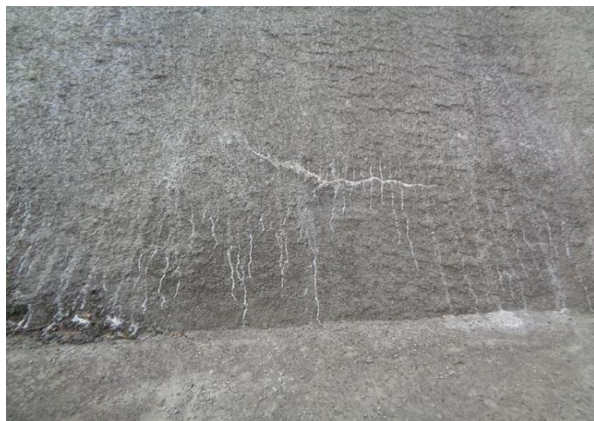
| 현 황 | 27.974k 숏크리트 백태(1.0*0.2*5) | 현 황 | 27.974k 숏크리트 백태(1.0*0.2*5) |
| 원 인 | 지표수유입, 공용중 열화 | 원 인 | 지표수유입, 공용중 열화 |

| 대 책 | 주의관찰 후 조치 | 대 책 | 주의관찰 후 조치 |

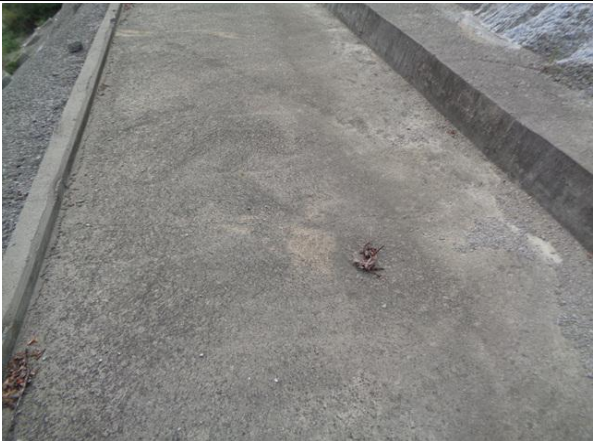
| 현 황 | 27.964k 소단배수로 균열(0.3/2.0*15ea) | 현 황 | 28.094k 산마루측구 균열(0.3/1.0*22ea) |
| 원 인 | 다짐미흡, 배수로 자중, 지표수 유입 | 원 인 | 다짐미흡, 건조수축 |

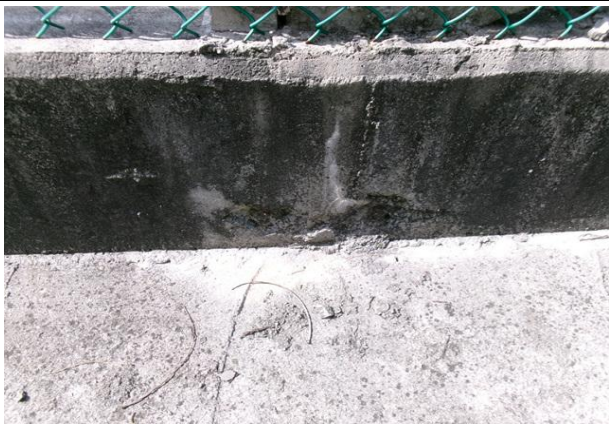
| 현 황 | 2단 SW~MW 전경 | 현 황 | 30.504k 소단배수로 파손(0.5*0.2) |
| 원 인 | - | 원 인 | 외부충격 |

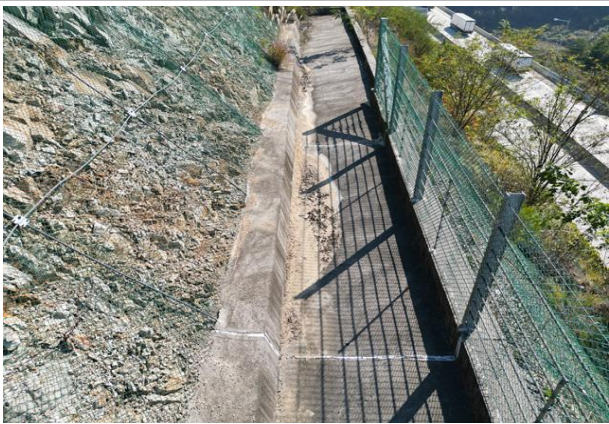
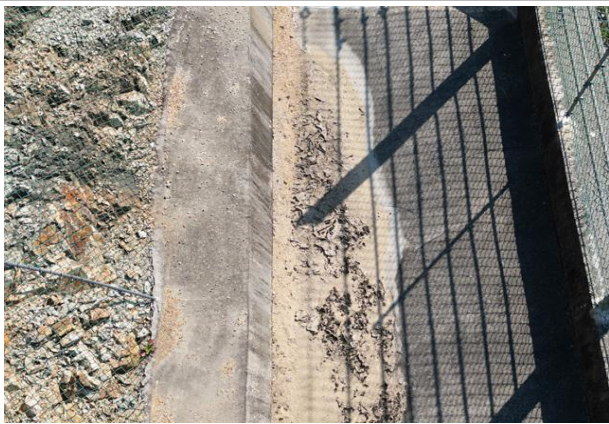
| 현 황 | 30.534k 소단배수로 망상균열(2.0*2.0) | 현 황 | 30.534k 소단배수로 망상균열(2.0*2.0) |
| 원 인 | 건조수축, 다짐미흡, 지표수 유입 | 원 인 | 건조수축, 다짐미흡, 지표수 유입 |

| 대 책 | 주입보수 | 대 책 | 주입보수 |

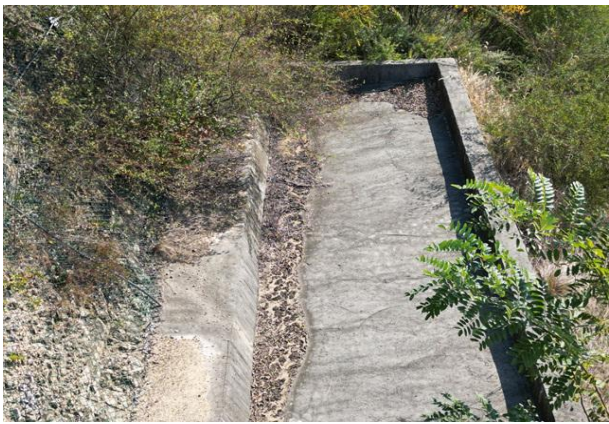
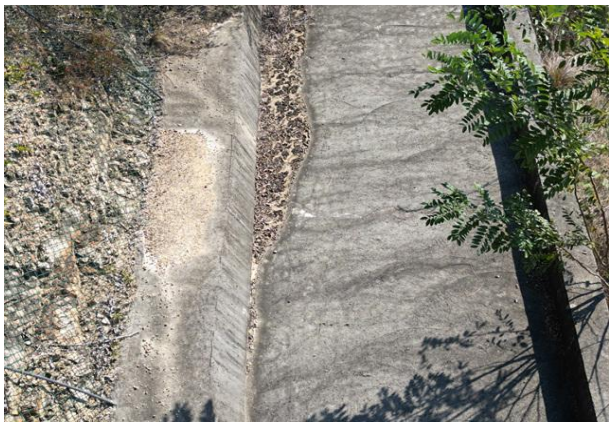
| 현 황 | 30.553k 소단배수로 재균열(0.3/2.0) | 현 황 | 30.553k 소단배수로 재균열(0.3/2.0) |
| 원 인 | 건조수축, 다짐미흡, 지표수 유입 | 원 인 | 건조수축, 다짐미흡, 지표수 유입 |

| 대 책 | 주입보수 | 대 책 | 주입보수 |

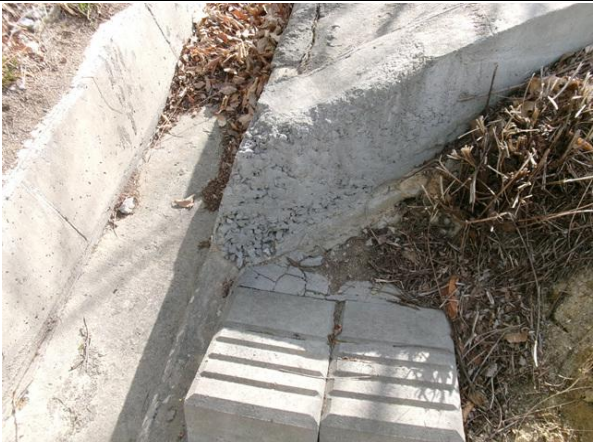
| 현 황 | 30.464k 소단배수로 재료분리 (0.3*0.3) | 현 황 | - |
| 원 인 | 다짐미흡 | 원 인 | - |

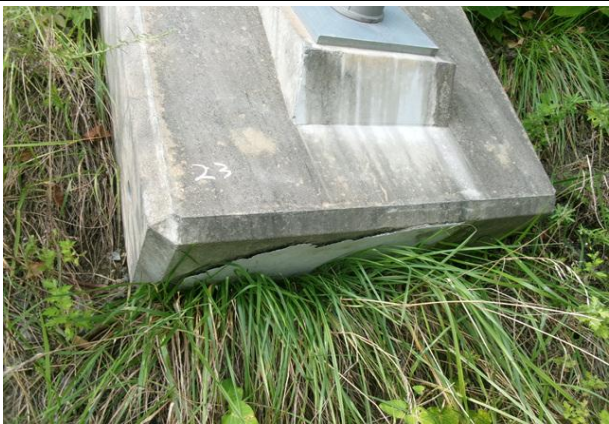
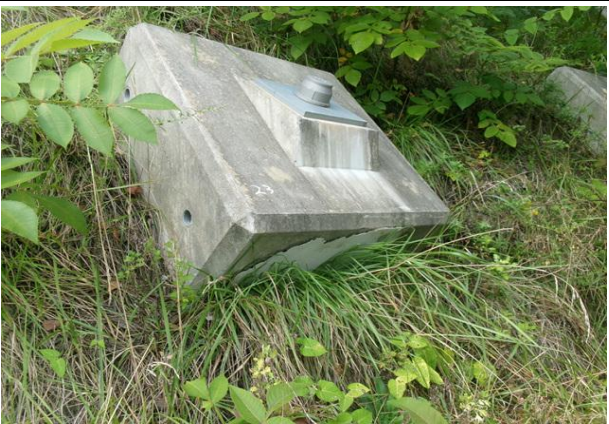
| 현 황 | 31.345k 앵커부 콘크리트박락(0.7*0.3) | 현 황 | 31.345k 앵커부 콘크리트박락(0.7*0.3) |
| 원 인 | 다짐미흡, 공용중 열화 | 원 인 | 다짐미흡, 공용중 열화 |

| 대 책 | 단면보수 | 대 책 | 단면보수 |

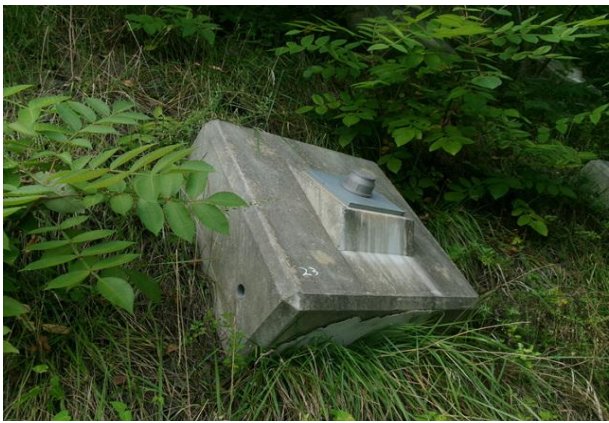
| 현 황 | 31.345k 앵커부 콘크리트박락(0.7*0.3) | 현 황 | 시점측 전경 |
| 원 인 | 다짐미흡, 공용중 열화 | 원 인 | 상태양호 |

| 대 책 | 단면보수 | 대 책 | - |

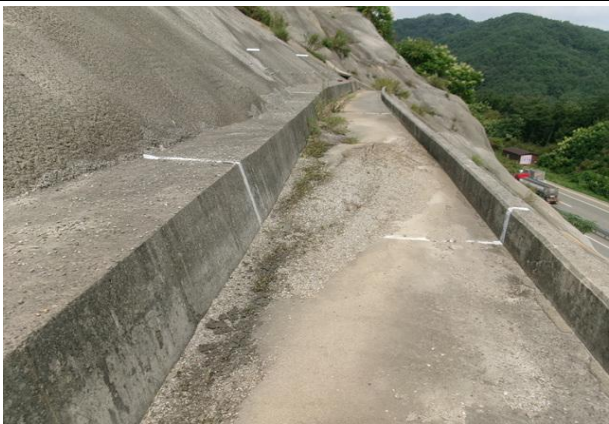
| 현 황 | 31.433k 소단배수로 토사퇴적(10*0.5*0.1) | 현 황 | 31.473k 소단배수로 균열(1.0/2.0) |
| 원 인 | 쏟크리트 표면박리, 지표수유입 | 원 인 | 다짐미흡, 배수로 자중, 지표수 유입 |

| 대 책 | 청소 | 대 책 | 주입보수 |

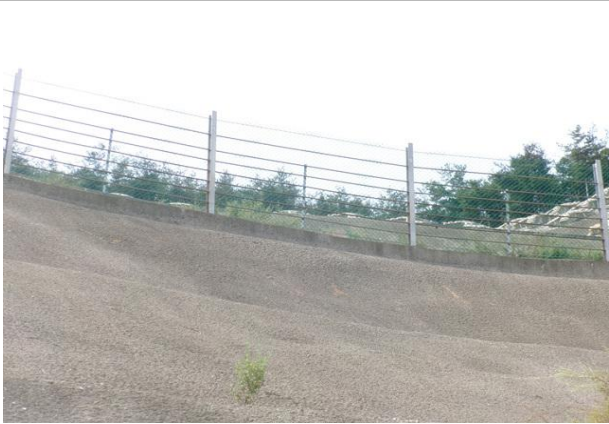
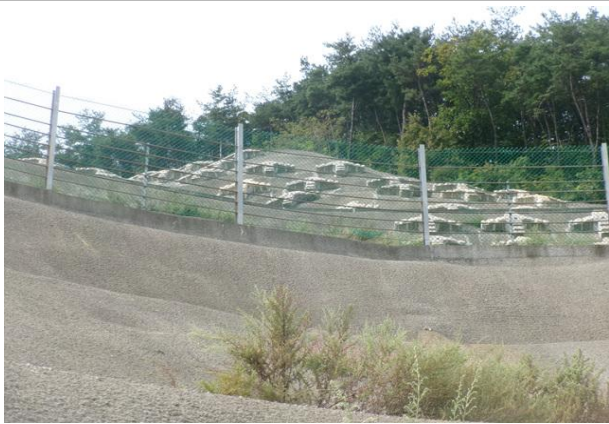
| 현 황 | 31.393k 낙석방지울타리 설치 미흡 | 현 황 | 31.393k 낙석방지울타리 설치 미흡 |
| 원 인 | 시공미흡 | 원 인 | 시공미흡 |

| 대 책 | 주의관찰 후 조치 | 대 책 | 주의관찰 후 조치 |

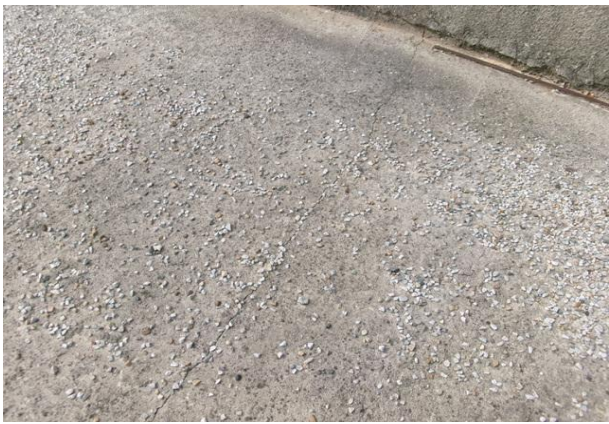
| 현 황 | 31.613k 소단배수로 균열(1.0/2.0) | 현 황 | 31.633k 소단배수로 균열(1.0/2.0) |
| 원 인 | 다짐미흡, 배수로 자중, 지표수 유입 | 원 인 | 다짐미흡, 배수로 자중, 지표수 유입 |

| 대 책 | 주입보수 | 대 책 | 주입보수 |

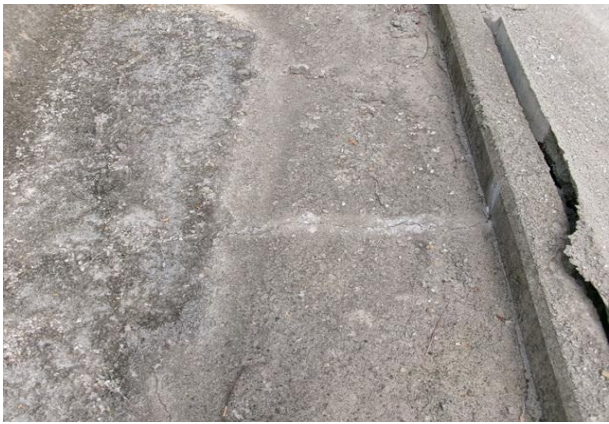
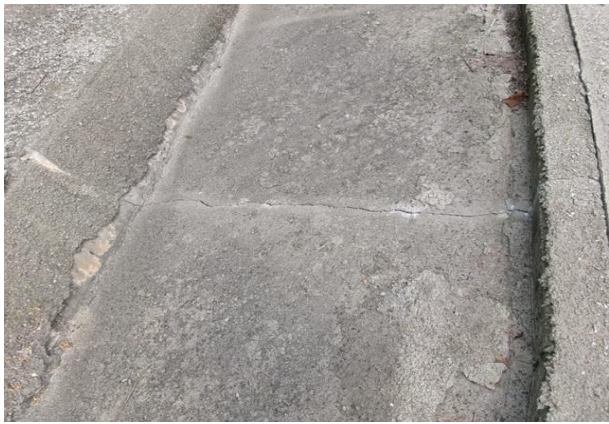
| 현 황 | 31.653k 소단배수로 균열(1.0/2.0) | 현 황 | 31.653k 소단배수로 균열(1.0/2.0) |
| 원 인 | 다짐미흡, 배수로 자중, 지표수 유입 | 원 인 | 다짐미흡, 배수로 자중, 지표수 유입 |

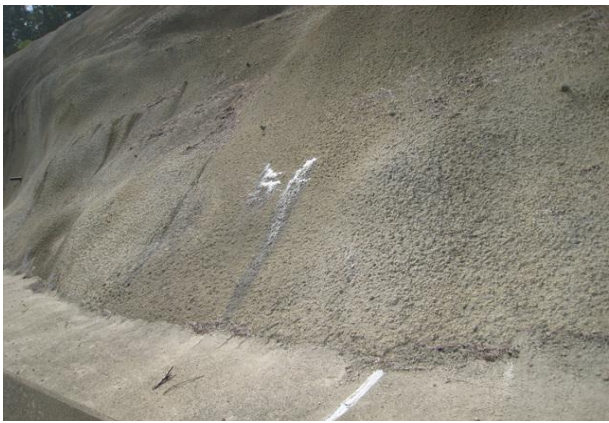
| 현 황 | 33.688k 슛크리트 백태(1.0*1.0) | 현 황 | 33.718k 소단배수로 균열(0.3/2.0) |
| 원 인 | 지표수 유입, 공용중 열화 | 원 인 | 다짐미흡, 배수로 자중, 지표수 유입 |

| 대 책 | 주의관찰 후 조치 | 대 책 | 주입보수 |

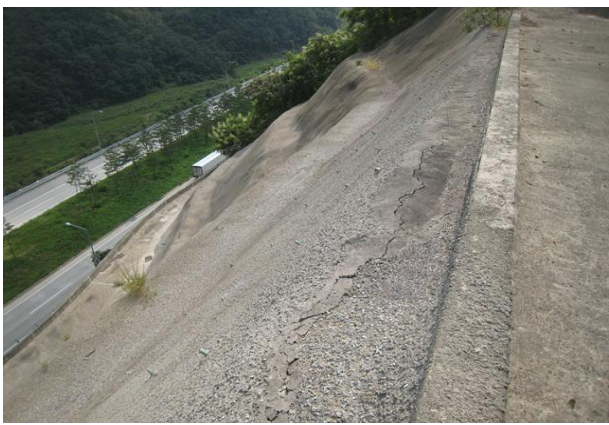
| 현 황 | 33.738k 슛크리트 들뜸(0.5*30.0) | 현 황 | 33.758k 소단배수로 균열(1.0/2.0) |
| 원 인 | 지표수 유입, 공용중 열화 | 원 인 | 다짐미흡, 배수로 자중, 지표수 유입 |

| 대 책 | 단면보수 | 대 책 | 주입보수 |

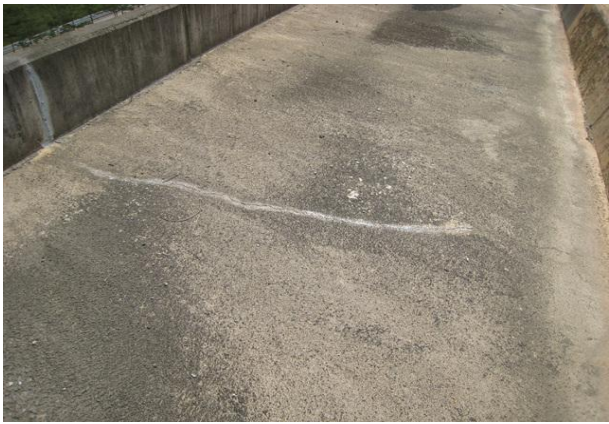
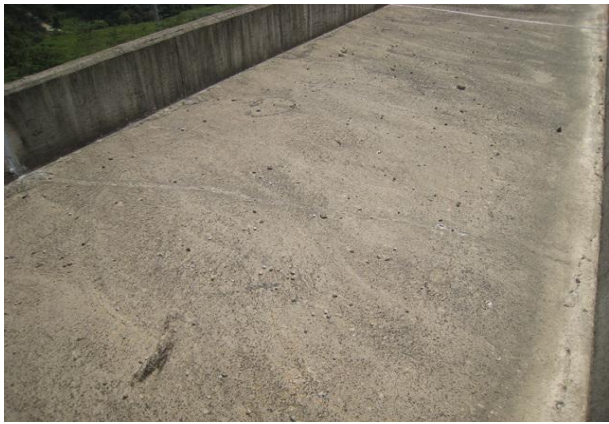
| 현 황 | 33.768k 소단배수로 균열(0.3/2.0) | 현 황 | 33.768k 소단배수로 균열(0.3/2.0) |
| 원 인 | 다짐미흡, 배수로 자중, 지표수 유입 | 원 인 | 다짐미흡, 배수로 자중, 지표수 유입 |

| 대 책 | 주입보수 | 대 책 | 주입보수 |

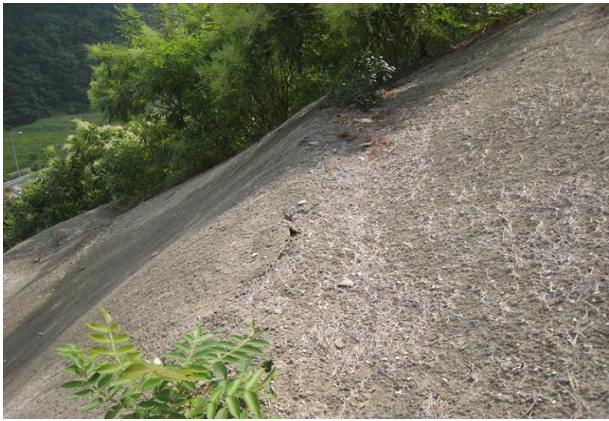
| 현 황 | 33.768k 숯크리트 들뜸(0.5*3.0) | 현 황 | 33.778k 소단배수로 균열(0.3/1.0) |
| 원 인 | 지표수 유입, 공용중 열화 | 원 인 | 다짐미흡, 배수로 자중, 지표수 유입 |

| 대 책 | 단면보수 | 대 책 | 주입보수 |

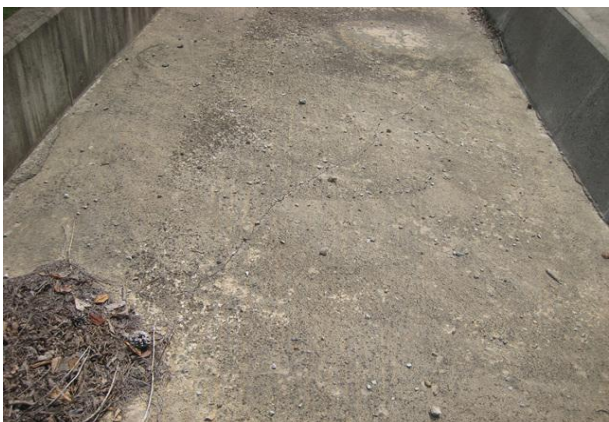
| 현 황 | 33.778k 소단배수로 균열(0.3/1.0) | 현 황 | 33.788k 숯크리트 파손(0.1*10.0*3) |
| 원 인 | 다짐미흡, 배수로 자중, 지표수 유입 | 원 인 | 균열부 진전, 지표수 유입, 공용중 열화 |

| 대 책 | 주입보수 | 대 책 | 단면보수 |

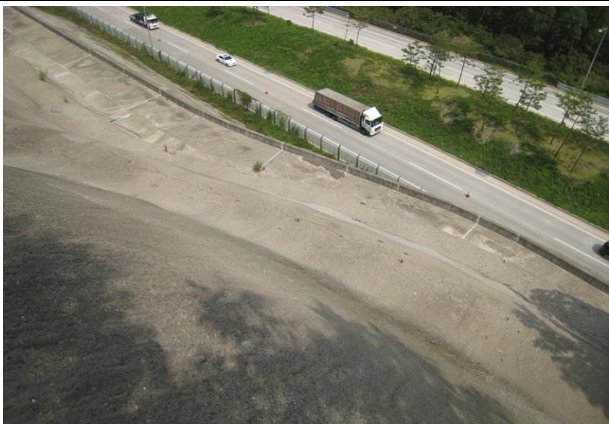
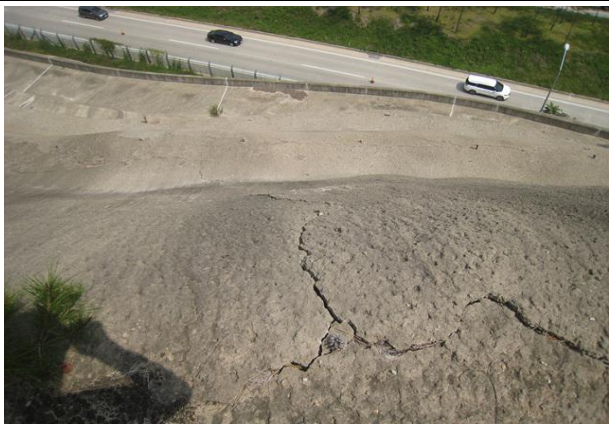
| 현 황 | 33.788k 숏크리트 파손(0.1*10.0*3) | 현 황 | 33.788k 숏크리트 파손(0.1*10.0*3) |
| 원 인 | 균열부 진전, 지표수 유입, 공용중 열화 | 원 인 | 균열부 진전, 지표수 유입, 공용중 열화 |

| 대 책 | 단면보수 | 대 책 | 단면보수 |

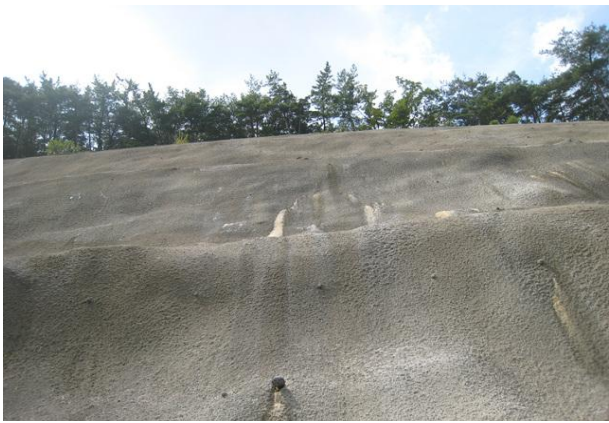
| 현 황 | 33.788k 숏크리트 백태(1.0*1.0) | 현 황 | 2구간 전경 |
| 원 인 | 지표수 유입, 공용중 열화 | 원 인 | - |

| 대 책 | 주의관찰 후 조치 | 대 책 | - |

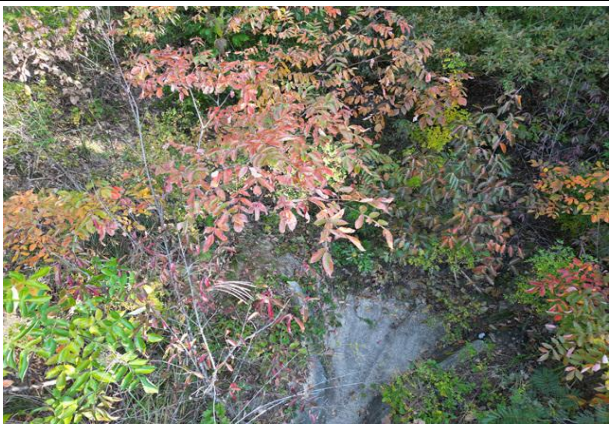
| 현 황 | 36.305k 산마루측구 균열(0.5/1.0) | 현 황 | 36.305k 측구 균열-22년 상반기 |
| 원 인 | 건조수축, 지표수유입, 다지미흡 등 | 원 인 | 건조수축, 지표수유입, 다지미흡 등 |

| 대 책 | 주입보수 | 대 책 | 주입보수 |

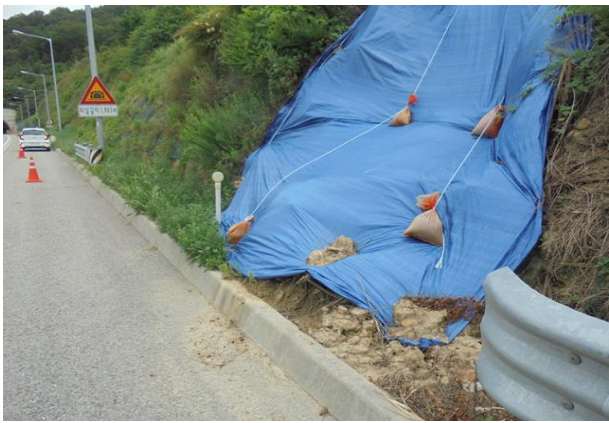
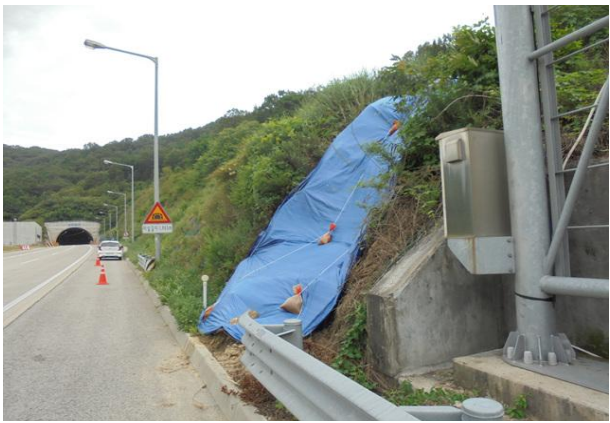
| 현 황 | 36.365k 1단 표층유실 임시보수(3.0*5.0) | 현 황 | 36.365k 1단 표층유실 임시보수(3.0*5.0) |
| 원 인 | 지표수유입, 동결융해작용, 집중호우 | 원 인 | 지표수유입, 동결융해작용, 집중호우 |

| 대 책 | 주의관찰 후 조치 | 대 책 | 주의관찰 후 조치 |

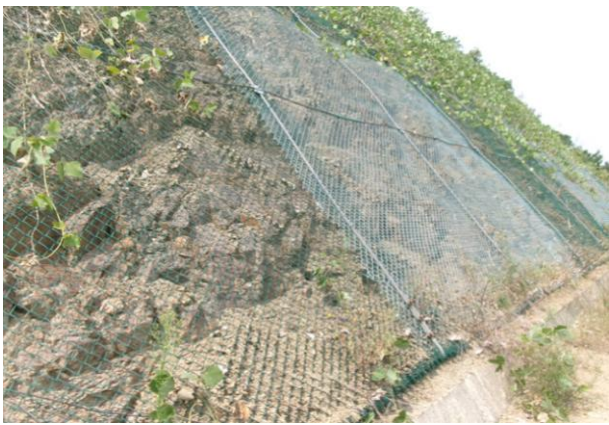
| 현 황 | 중·상단 파쇄구간 | 현 황 | 하단(이격부) 전경 |
| 원 인 | 풍화 | 원 인 | 상태양호 |

| 대 책 | 주의관찰 | 대 책 | - |

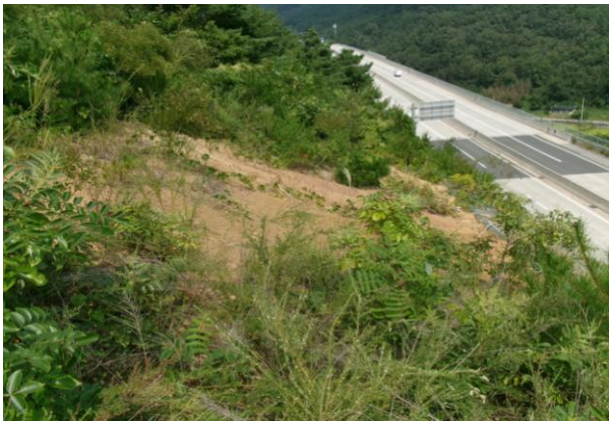
| 현 황 | 37.215k 표층유실 (5.0*5.0*0.3) | 현 황 | 2021년 정밀안전점검 |
| 원 인 | 지표수에 의한 토층유실 | 원 인 | 지표수에 의한 토층유실 |

| 대 책 | 주의관찰 후 보호공 조치 | 대 책 | 주의관찰 후 보호공 조치 |

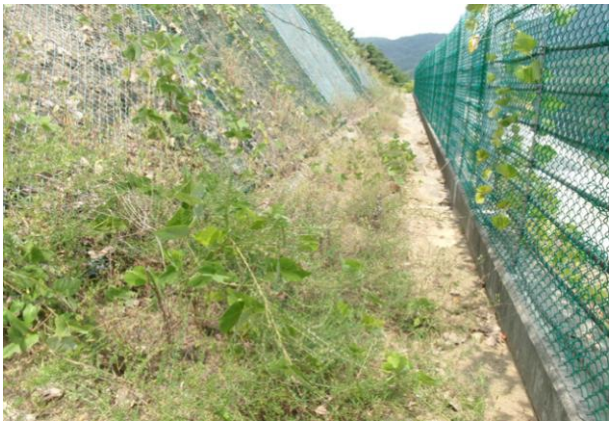
| 현 황 | 37.245k 소단배수로 토사퇴적 (80*1.0*0.1) | 현 황 | 37.235k 소단배수로 균열 (0.3/2.0*3ea) |
| 원 인 | 심한풍화, 지표수유입 | 원 인 | 다짐미흡, 배수로 자중, 지표수 유입 |

| 대 책 | 청소 | 대 책 | 주입보수 |

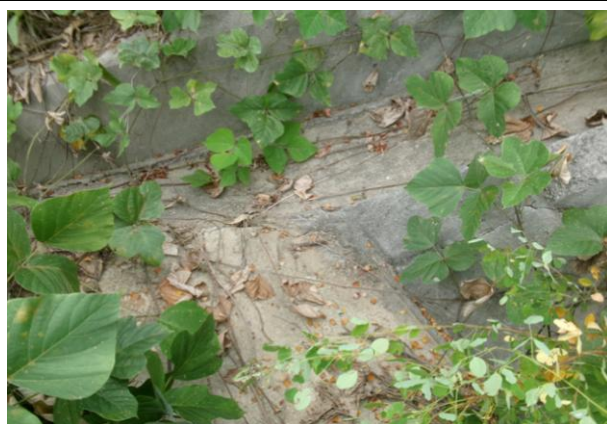
| 현 황 | 38.320k 소단배수로 파손 및 철근노출 |
| 원 인 | 다짐미흡, 배수로 자중, 지표수 유입 |

| 대 책 | 단면보수(방청) |

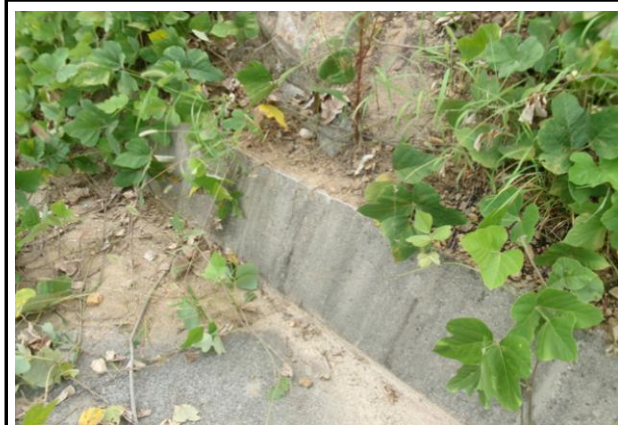
| 현 황 | 38.325k 소단배수로 균열(1.0/1.0) |
| 원 인 | 다짐미흡, 배수로 자중, 지표수 유입 |

| 대 책 | 주입보수 |

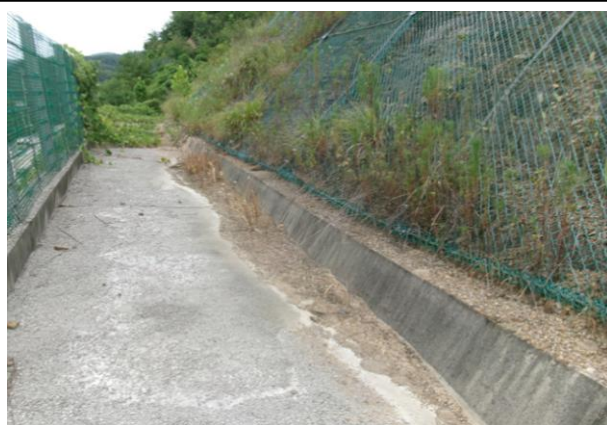
| 현 황 | 38.355k 소단배수로 토사퇴적(L=100.0m) |
| 원 인 | 파쇄구간 풍화, 지표수 유입 |

| 대 책 | 청소 |

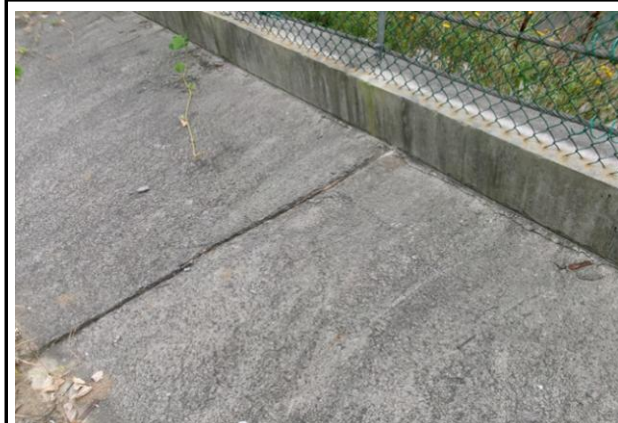
| 현 황 | 38.375k 소단배수로 균열(1.0/3.0) |
| 원 인 | 다짐미흡, 배수로 자중, 지표수 유입 |

| 대 책 | 주입보수 |

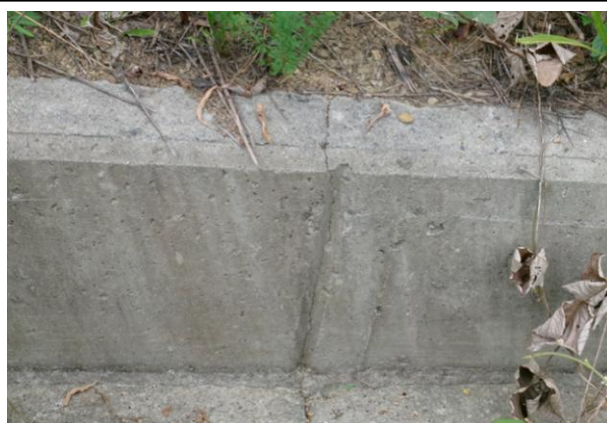
| 현 황 | 38.405k 산마루측구 균열(0.3/1.0) |
| 원 인 | 다짐미흡, 배수로 자중, 지표수 유입 |

| 대 책 | 주입보수 |

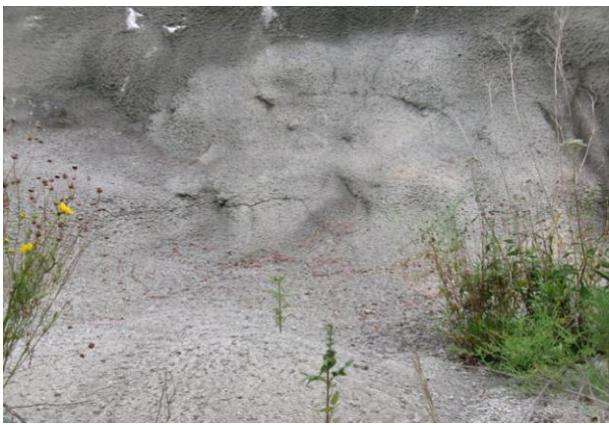
| 현 황 | 38.355k 숏크리트 망상균열(5.0*3.0) | 현 황 | 38.365k 숏크리트 누수흔적(1.0*5.0*5ea) |
| 원 인 | 건조수축, 지표수유입 | 원 인 | 건조수축, 지표수유입 |

| 대 책 | 주의관찰 | 대 책 | 주의관찰 |

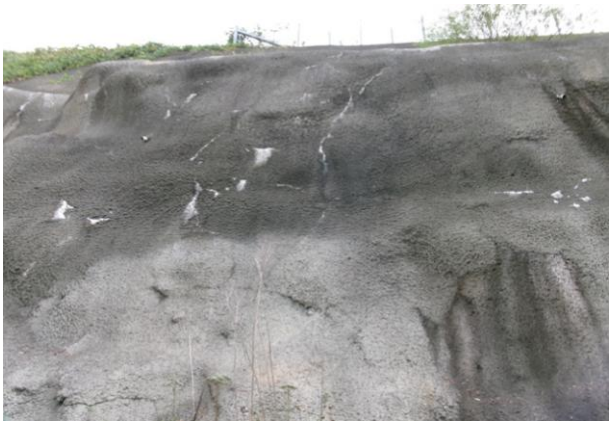
| 현 황 | 38.370k 숏크리트 백태(0.1*0.5*20ea) | 현 황 | 도로, 낙석방지울타리 전경 |
| 원 인 | 건조수축, 지표수유입 | 원 인 | 상태양호 |

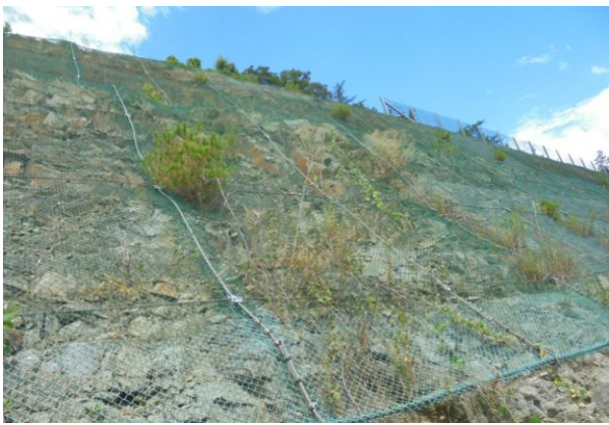
| 현 황 | 사면부 파쇄구간(낙석방지망설치) | 현 황 | 사면부 파쇄구간(낙석방지망설치) |
| 원 인 | 풍화 | 원 인 | 풍화 |

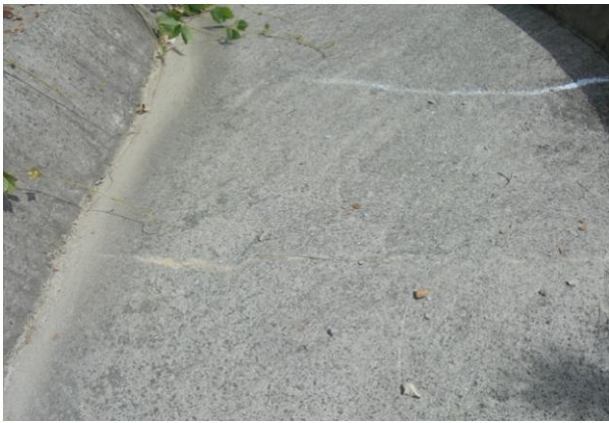
| 현 황 | 38.565k 소단배수로 균열(0.3/2.0) | 현 황 | 38.625k 소단배수로 균열(0.3/2.0) |
| 원 인 | 다짐미흡, 배수로 자중, 지표수 유입 | 원 인 | 다짐미흡, 배수로 자중, 지표수 유입 |

| 대 책 | 주입보수 | 대 책 | 주입보수 |

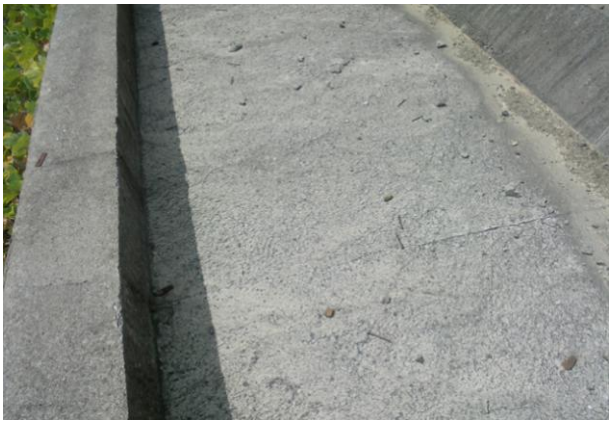
| 현 황 | 38.645k 소단배수로 균열(0.3/2.0) | 현 황 | 38.675k 산마루측구 재료분리(0.2*1.0) |
| 원 인 | 다짐미흡, 배수로 자중, 지표수 유입 | 원 인 | 다짐미흡 |

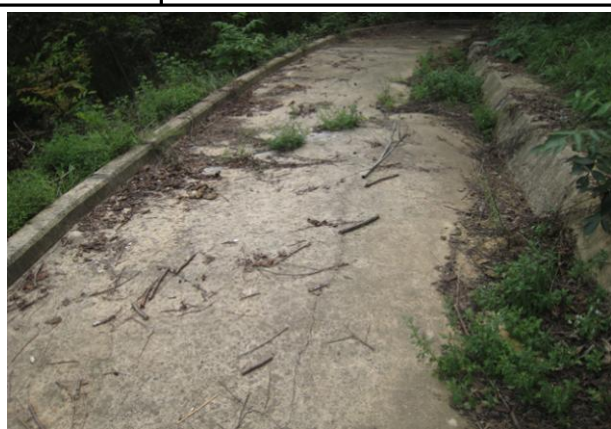
| 현 황 | 40.155k 소단배수로 균열(0.3/2.0) |
| 원 인 | 다짐미흡, 배수로 자중, 지표수 유입 |

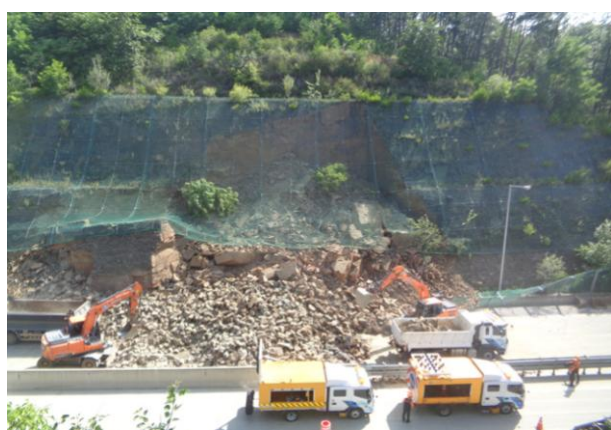
| 현 황 | 40.060k~40.150 사면붕괴 |
| 원 인 | 장마에 의한 지반약화, 토사유실 등 |

| 대 책 | 보수·보강공 |

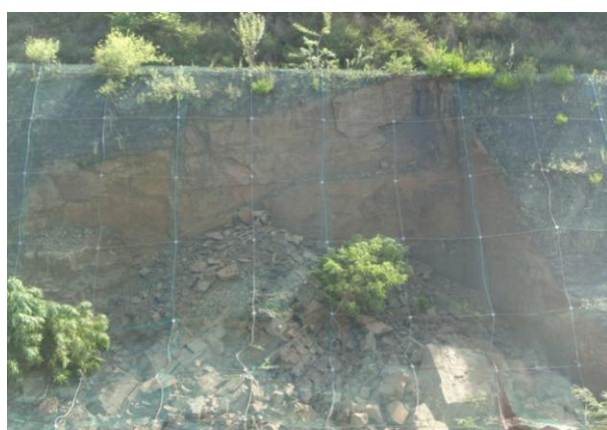
| 현 황 | 40.060k~40.150 사면붕괴 |
| 원 인 | 장마에 의한 지반약화, 토사유실 등 |

| 대 책 | 보수·보강공 |

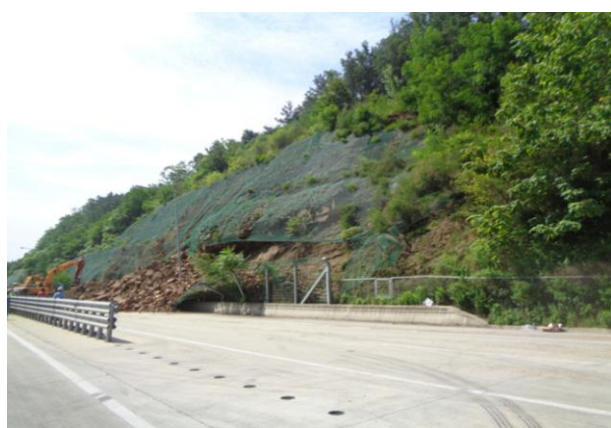
| 현 황 | 40.060k~40.150 사면붕괴 |
| 원 인 | 장마에 의한 지반약화, 토사유실 등 |

| 대 책 | 보수·보강공 |

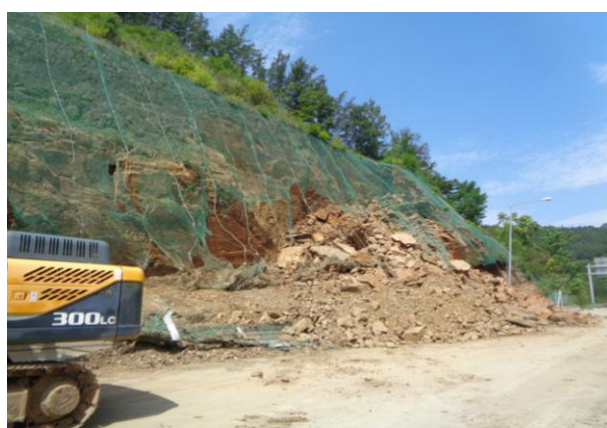
| 현 황 | 40.060k~40.150 사면붕괴 |
| 원 인 | 장마에 의한 지반약화, 토사유실 등 |

| 대 책 | 보수·보강공 |

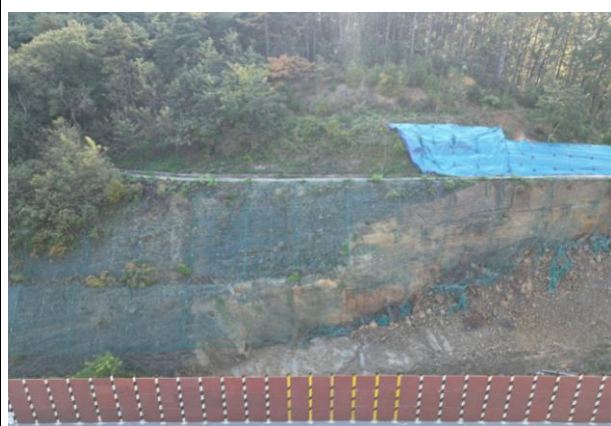
| 현 황 | 40.060k~40.150 사면붕괴 |
| 원 인 | 장마에 의한 지반약화, 토사유실 등 |

| 대 책 | 보수·보강공 |

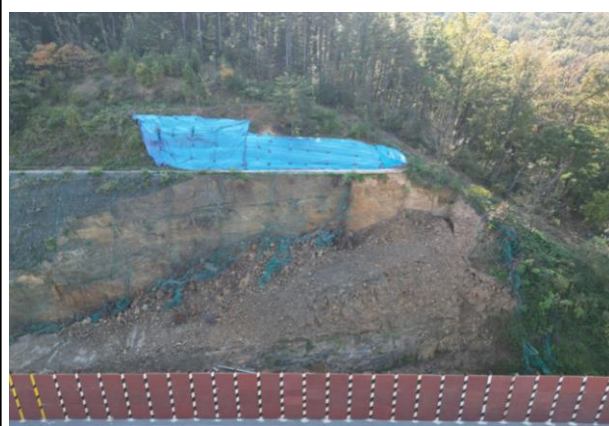
| 현 황 | 40.060k~40.150 사면붕괴 |
| 원 인 | 장마에 의한 지반약화, 토사유실 등 |

| 대 책 | 보수·보강공 |

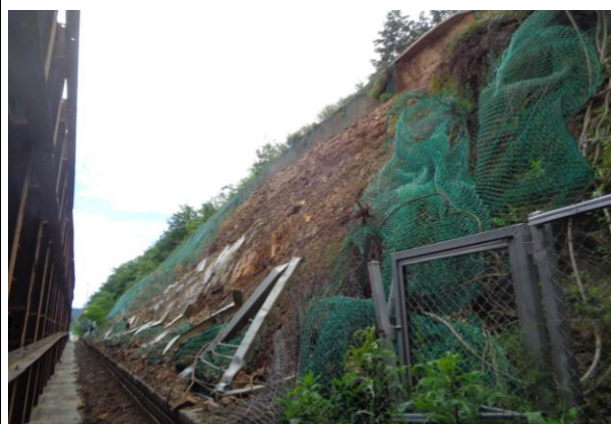
| 현 황 | 40.060k~40.150 사면붕괴 |
| 원 인 | 장마에 의한 지반약화, 토사유실 등 |

| 대 책 | 보수·보강공 |

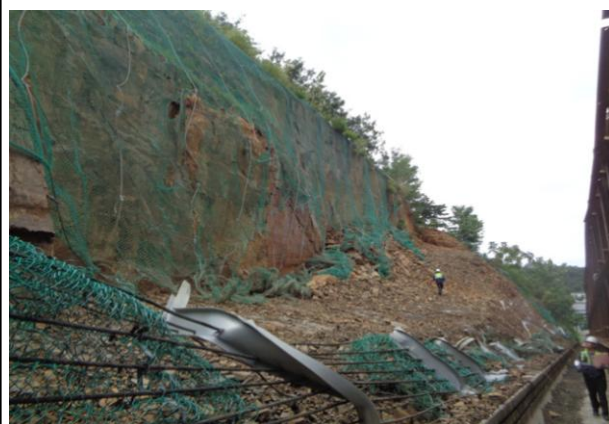
| 현 황 | 40.060k~40.150 사면붕괴 |
| 원 인 | 장마에 의한 지반약화, 토사유실 등 |

| 대 책 | 보수·보강공 |

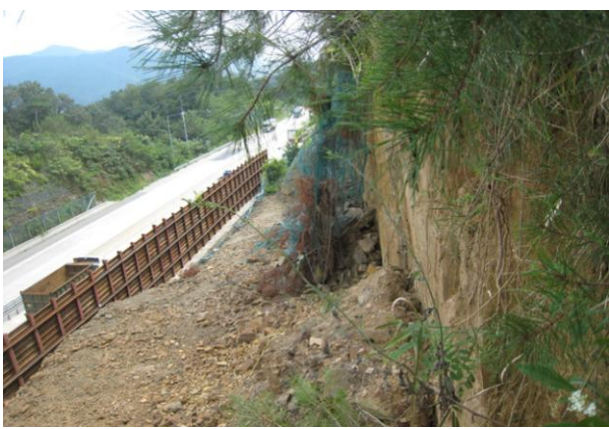
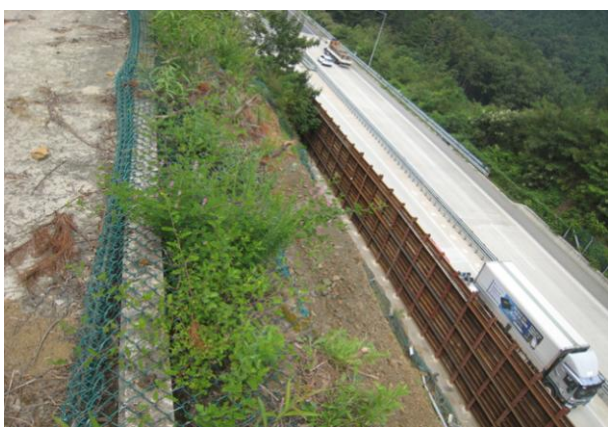
| 현 황 | 40.060k~40.150 사면붕괴 | 현 황 | 40.060k~40.150 사면붕괴 |
| 원 인 | 장마에 의한 지반약화, 토사유실 등 | 원 인 | 장마에 의한 지반약화, 토사유실 등 |

| 대 책 | 보수·보강공 | 대 책 | 보수·보강공 |

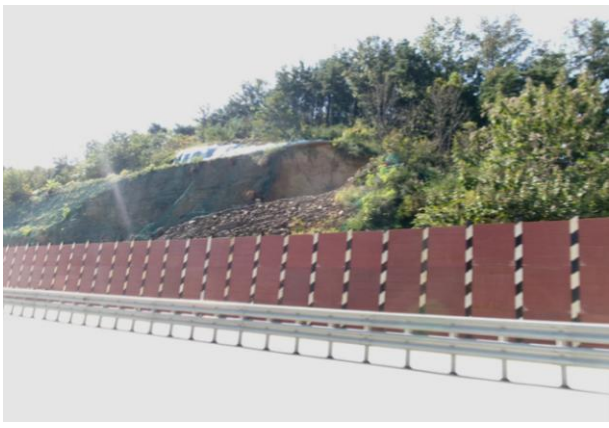
| 현 황 | 40.060k~40.150 사면붕괴 | 현 황 | 절토부 2단 전경 |
| 원 인 | 장마에 의한 지반약화, 토사유실 등 | 원 인 | - |

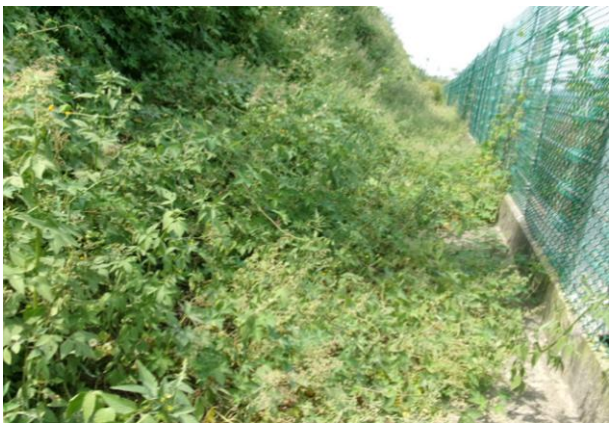
| 현 황 | 40.58k~40.73k 소단배수로 토사퇴적 및 식생 | 현 황 | 40.635k 소단배수로 균열 (0.5/2.0) |
| 원 인 | 강우, 공용기간 경과 | 원 인 | 다짐미흡, 배수로 자중, 지표수 유입 |

| 대 책 | 청소 | 대 책 | 주입보수 |
