# 1. 영천절토01

## 손상현황 사진

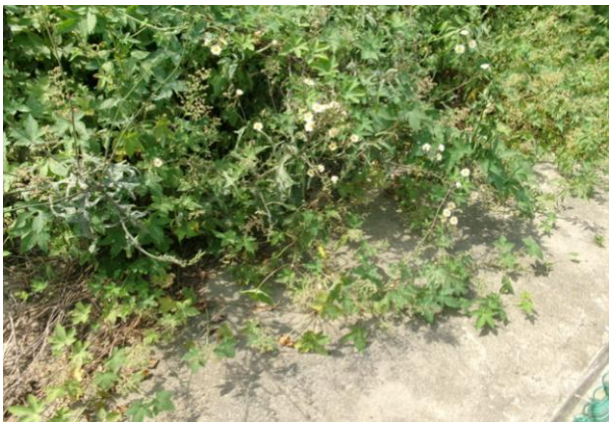
| 현 황 | 40.705k 소단배수로 균열 (0.5/2.0) | 현 황 | 40.745k 산마루측구 파손 (0.3*0.3) |
| 원 인 | 다짐미흡, 배수로 자중, 지표수 유입 | 원 인 | 다짐미흡, 지표수 유입 |

| 대 책 | 주입보수 | 대 책 | 단면보수 |

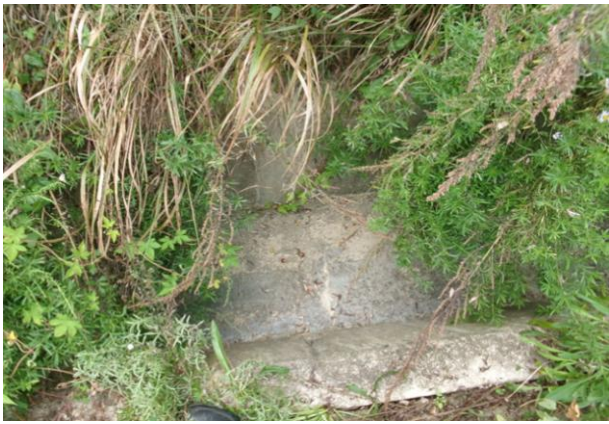
| 현 황 | 40.790k 산마루측구 균열 (0.3/0.5) | 현 황 | 중·하단 사면 파쇄구간 |
| 원 인 | 다짐미흡, 배수로 자중, 지표수 유입 | 원 인 | 풍화 |

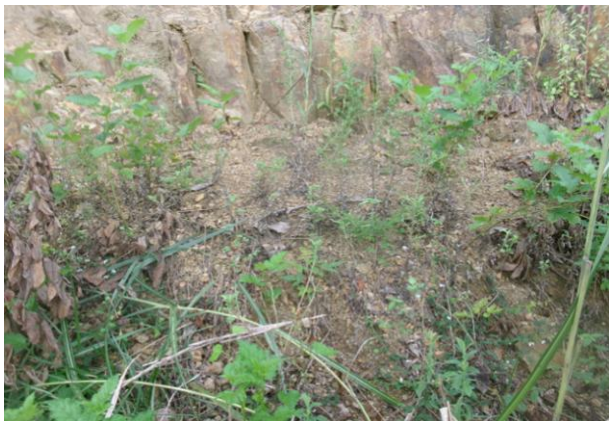
| 현 황 | 도로, 낙석방지울타리 전경 | 현 황 | 0.390k 사면부 충전물유실(HW) |
| 원 인 | 상태양호 | 원 인 | 지표수유입, 풍화 |

| 대 책 | — | 대 책 | 주의관찰 |

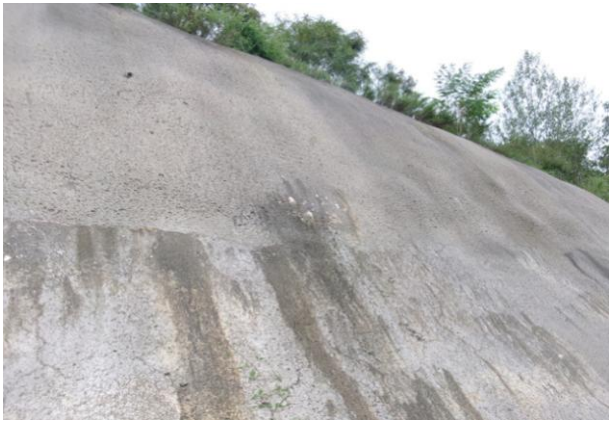
| 현 황 | 0.490k 숯크리트 누수 | 현 황 | 0.510k 숯크리트 누수 |
| 원 인 | 우수유입 | 원 인 | 우수유입 |

| 대 책 | 주의관찰 | 대 책 | 주의관찰 |

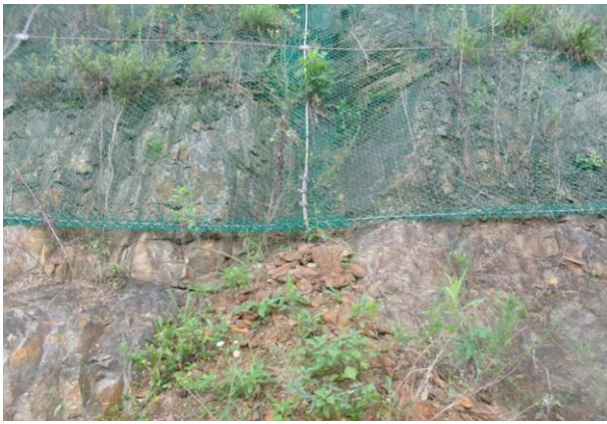
| 현 황 | 0.510k 사면부 충전물유실(HW) | 현 황 | 0.540k 사면부 충전물유실(HW) |
| 원 인 | 지표수유입, 풍화 | 원 인 | 지표수유입, 풍화 |

| 대 책 | 주의관찰 | 대 책 | 주의관찰 |

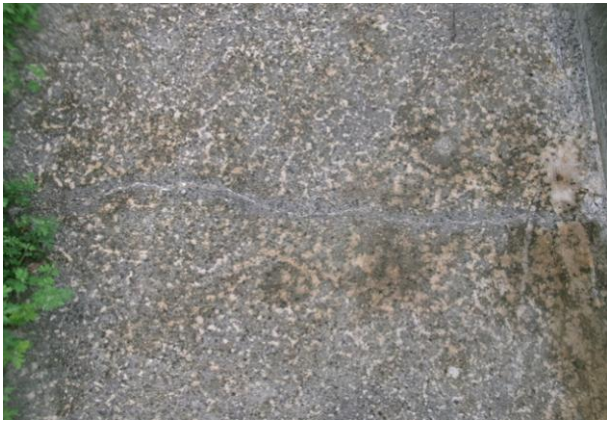
| 현 황 | 0.540k 소단배수로 균열(1.0/2.5) | 현 황 | 0.560k 소단배수로 균열(1.0/2.5) |
| 원 인 | 다짐미흡, 배수로 자중, 지표수 유입 | 원 인 | 다짐미흡, 배수로 자중, 지표수 유입 |

| 대 책 | 주입보수 | 대 책 | 주입보수 |

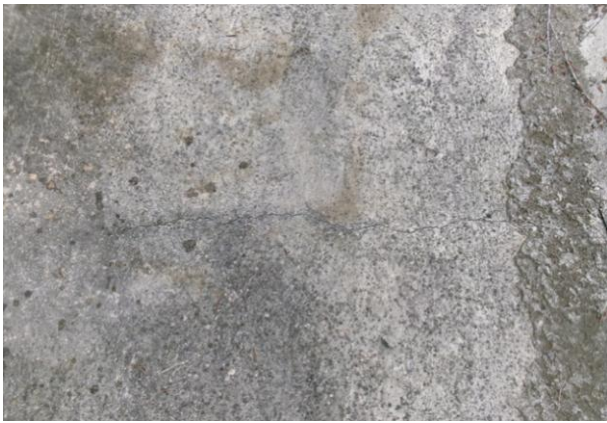
| 현 황 | 0.590k 소단배수로 균열(0.3/2.5) | 현 황 | 점검계단 전경 |
| 원 인 | 다짐미흡, 배수로 자중, 지표수 유입 | 원 인 | 상태양호 |
