## 2. 상촌교

## 2.1 상주방향

## 2.2 영천방향 손상현황 사진

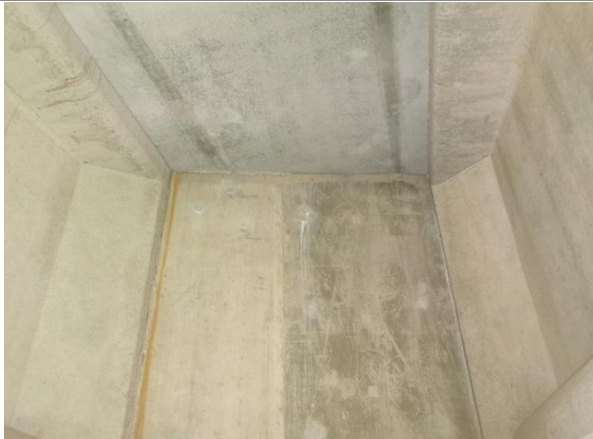
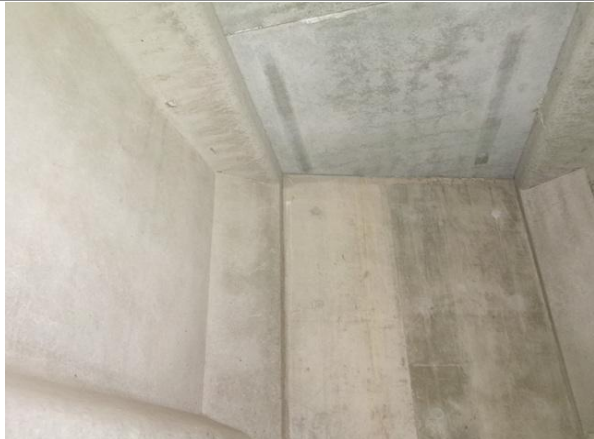
| 손상현황 | • S3 백태 (0.2m×0.3m×5EA) | 손상현황 | • S3 백태 (0.2m×0.3m×5EA) |
| 원 인 | • 외부 우수유입 | 원 인 | • 외부 우수유입 |

| 조치방안 | • 표면처리 | 조치방안 | • 표면처리 |

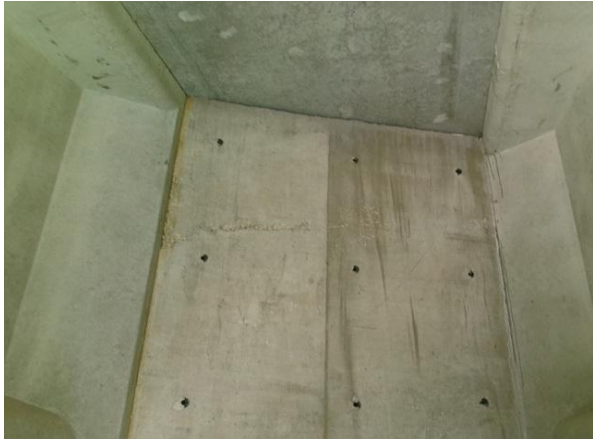
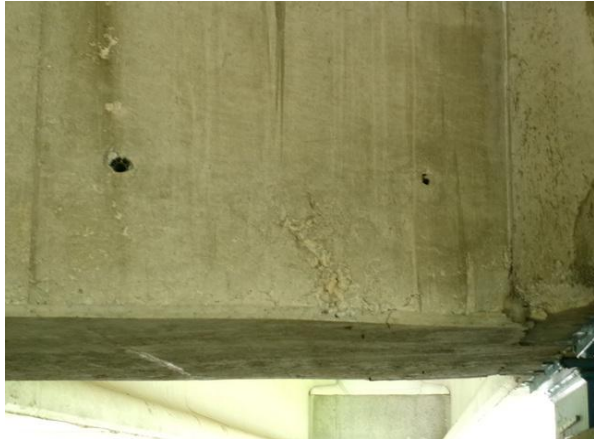
| 손상현황 | • S7 재료분리 (2.0m×0.1m) | 손상현황 | • S7 재료분리 (2.0m×0.1m) |
| 원 인 | • 다짐미흡, 거푸지 조기탈형 등 | 원 인 | • 다짐미흡, 거푸지 조기탈형 등 |

| 조치방안 | • 단면보수 | 조치방안 | • 단면보수 |

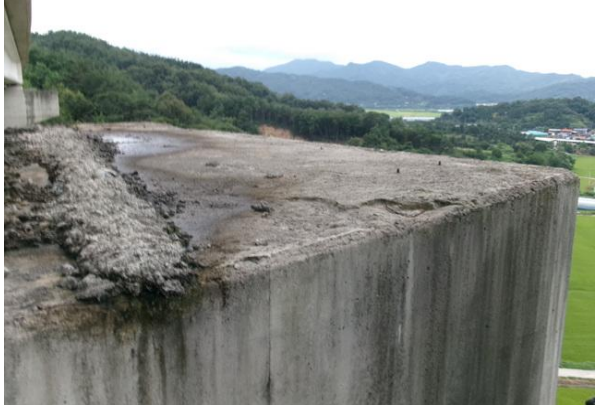
| <ul style="list-style-type: none"> <li>• P4 코핑부 박리(0.5m×0.3m)</li> <li>• 시공미흡, 다짐미흡 등</li> <li>• 단면보수</li> </ul> | <ul style="list-style-type: none"> <li>• P5 코핑부 균열(0.1mm/0.3m)</li> <li>• 건조수축 등</li> <li>• 표면처리</li> </ul> |

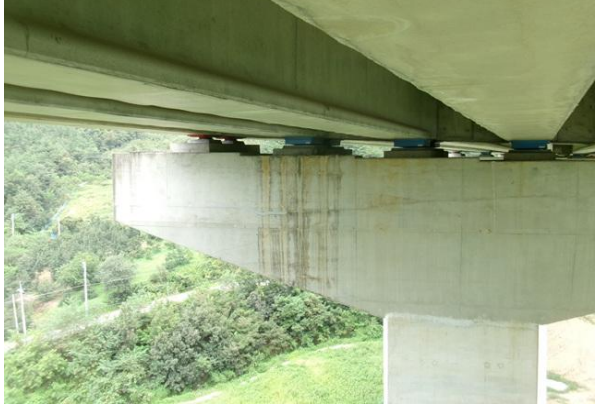
| <ul style="list-style-type: none"> <li>• P6 코핑부 표면오염(2.0m×3.0m)</li> <li>• 외부 우수유입 등</li> <li>• 표면처리</li> </ul> | <ul style="list-style-type: none"> <li>• P6 코핑부 박리(1.0m×0.5m)</li> <li>• 시공미흡, 다짐미흡 등</li> <li>• 단면보수</li> </ul> |

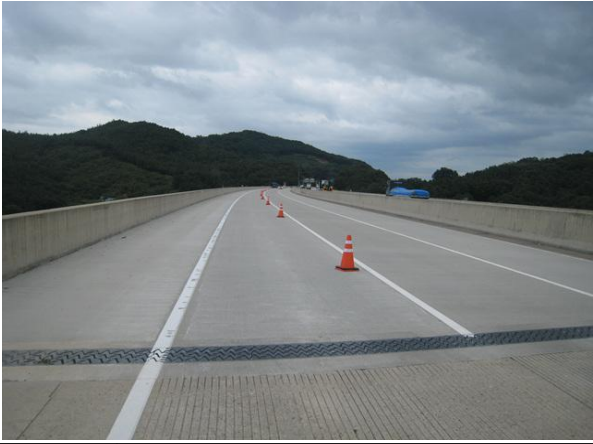
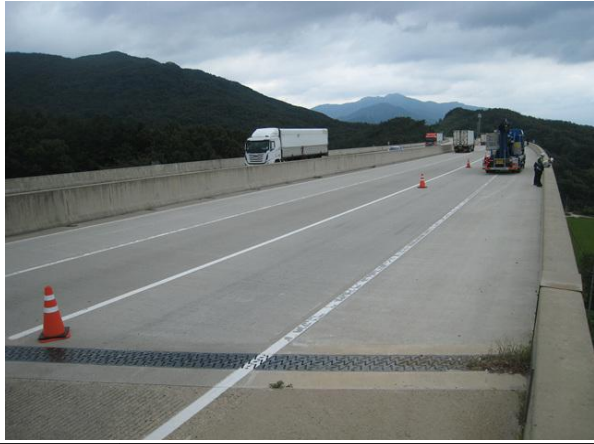
| 손상현황 | • 교면포장 상태양호 | 손상현황 | • 교면포장 상태양호 |

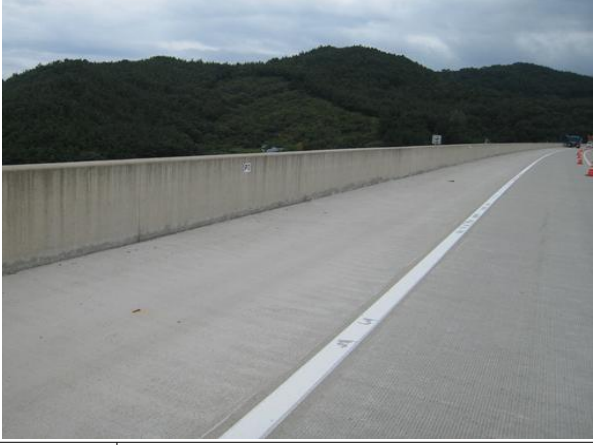
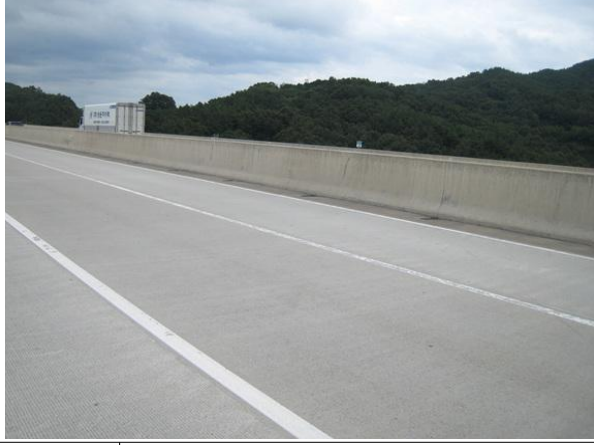
| 손상현황 | • 교면포장 상태양호 | 손상현황 | • 교면포장 상태양호 |

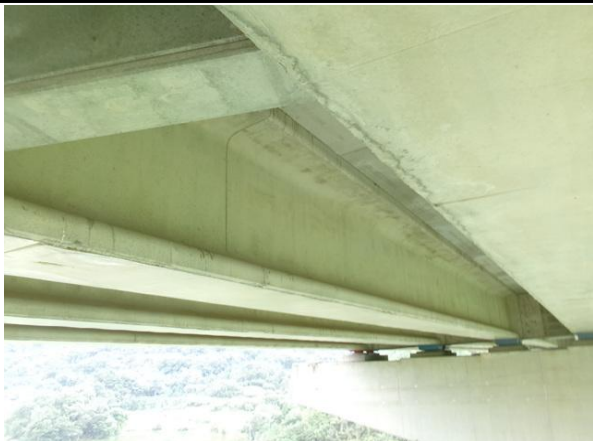
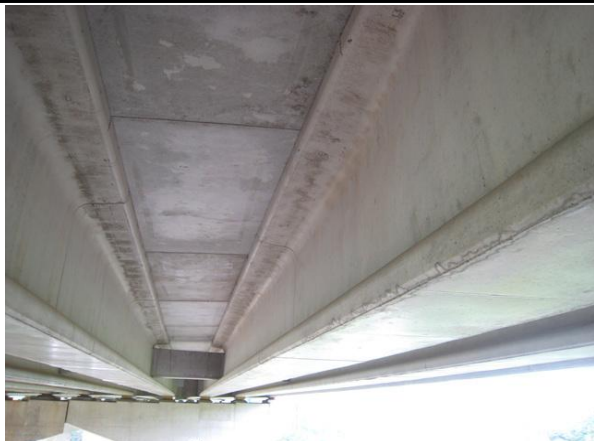
| 손상현황 | • 거더 상태양호 | 손상현황 | • 거더 상태양호 |

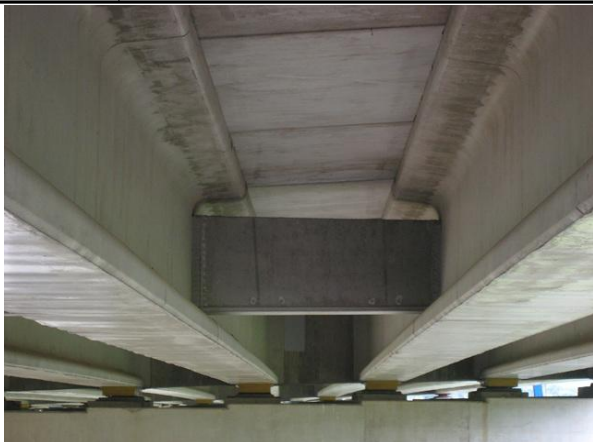
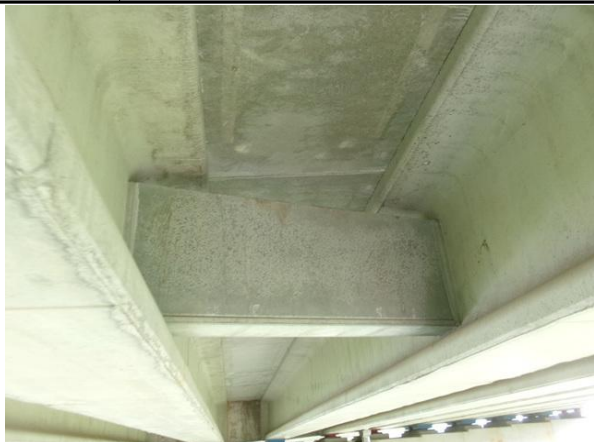
| 손상현황 | • 가로보 상태양호 | 손상현황 | • 가로보 상태양호 |

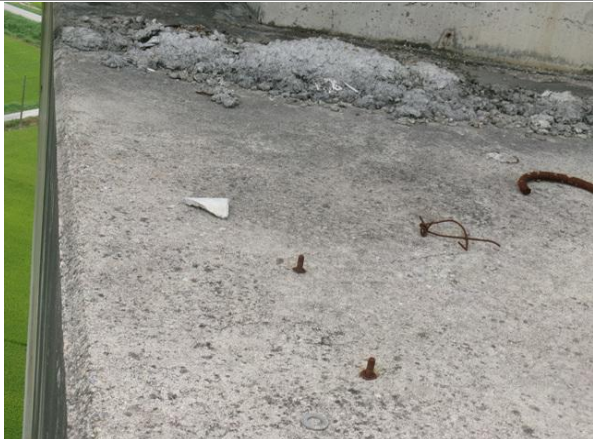
| 손상현황 | • P4 코핑부 상면 균열(0.5mm/1.5m) | 손상현황 | • P9 코핑부 표면오염(1.5m×1.5m) |
| 원 인 | • 초기 건조수축 등 | 원 인 | • 외부 우수유입 |

| 조치방안 | • 표면처리 | 조치방안 | • 표면처리 |

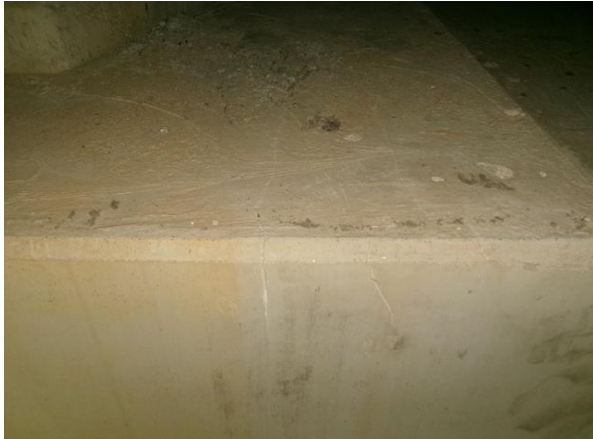
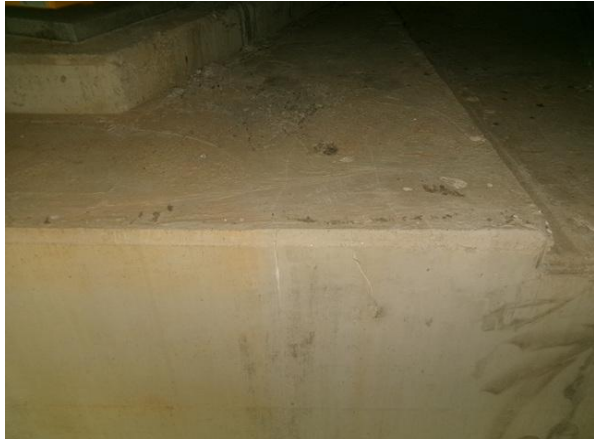
| 손상현황 | • P10 코핑부 균열(0.4mm/0.5m) | 손상현황 | • P10 코핑부 균열(0.4mm/0.5m) |
| 원 인 | • 초기 건조수축 등 | 원 인 | • 초기 건조수축 등 |

| 조치방안 | • 표면처리 | 조치방안 | • 표면처리 |

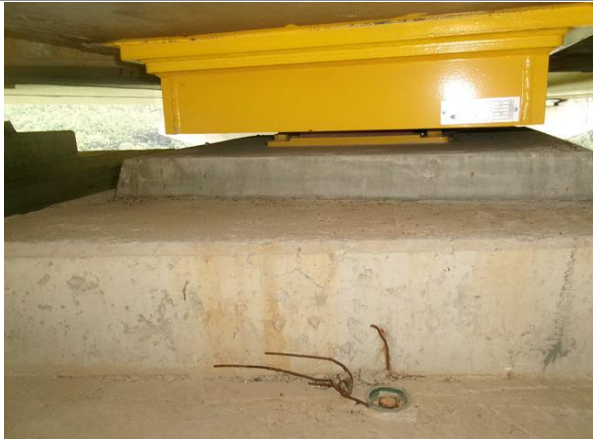
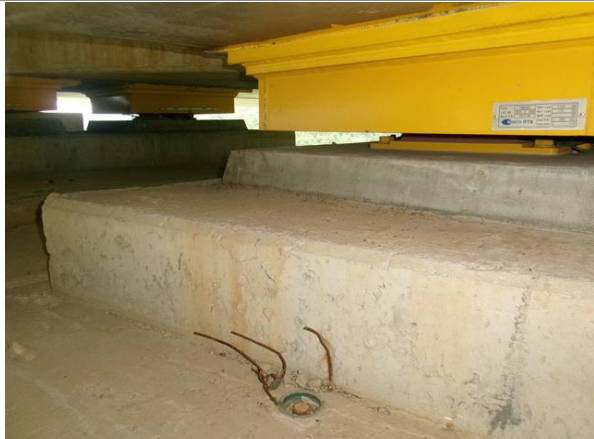
| 손상현황 | • P2-Sh3 들뜸(0.3m×0.2m) | 손상현황 | • P2-Sh3 들뜸(0.3m×0.2m) |
| 원 인 | • 시공미흡, 다짐미흡 등 | 원 인 | • 시공미흡, 다짐미흡 등 |

| 조치방안 | • 단면보수 | 조치방안 | • 단면보수 |

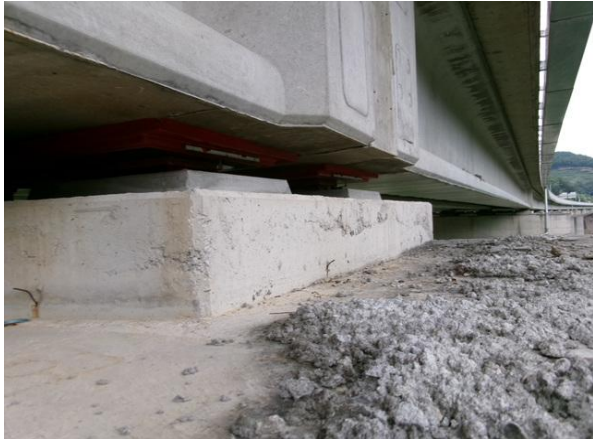
| 손상현황 | • P2-Sh6 재료분리(1.0m×0.3m) | 손상현황 | • P2-Sh3 들뜸(3.0m×0.1m) |
| 원 인 | • 다짐미흡, 거푸집 조기탈영 등 | 원 인 | • 시공미흡, 다짐미흡 등 |

| 조치방안 | • 단면보수 | 조치방안 | • 단면보수 |

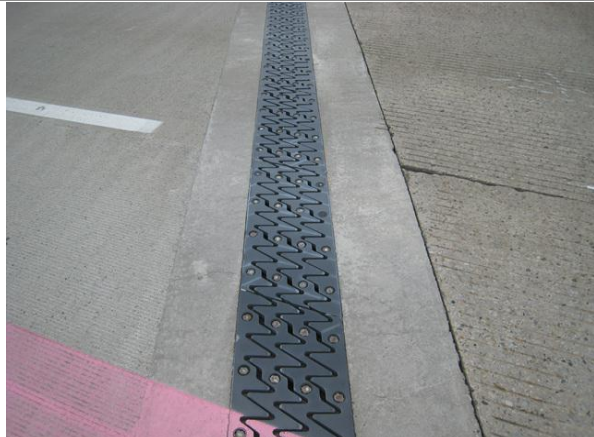
| 손상현황 | • A2 후타재 균열(0.2mm) | 손상현황 | • 교면포장 상태양호 |
| 원 인 | • 초기 건조수축 등 | 원 인 | • - |

| 조치방안 | • 표면처리 | 조치방안 | • - |

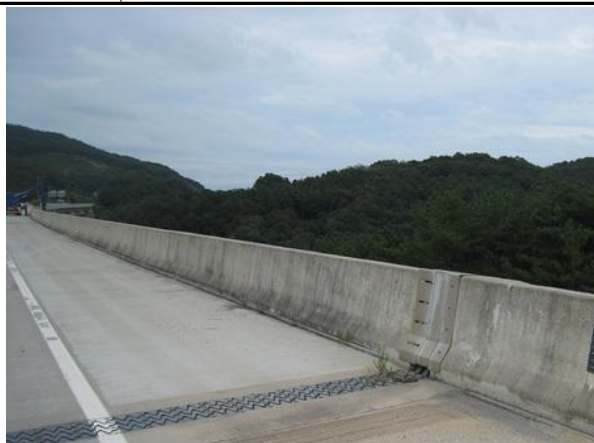
| 손상현황 | • 교면포장 상태양호 | 손상현황 | • 배수시설 상태양호 |

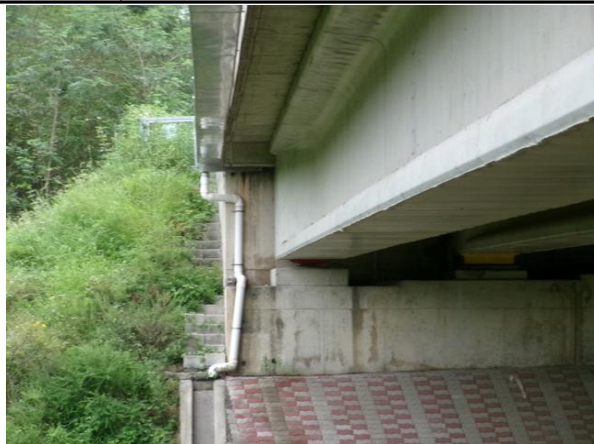
| 손상현황 | • 배수시설 상태양호 | 손상현황 | • S10 중분대 균열부 백태 |
| 원 인 | • - | 원 인 | • 외부 우수유입 |

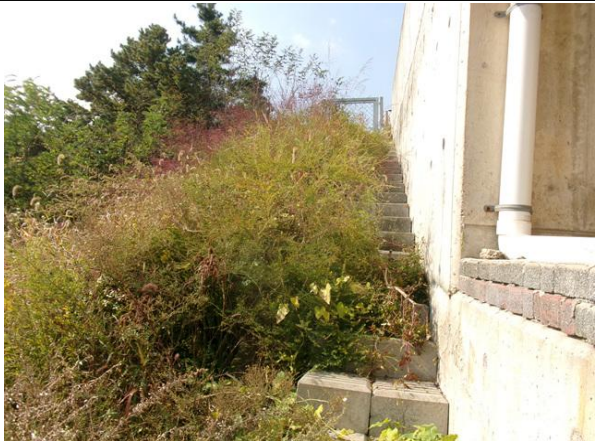
| 손상현황 | • 점검계단 상태양호 | 손상현황 | • - |
| 원 인 | • - | 원 인 | • - |
