## 8. 도개교

## 손상현황 사진

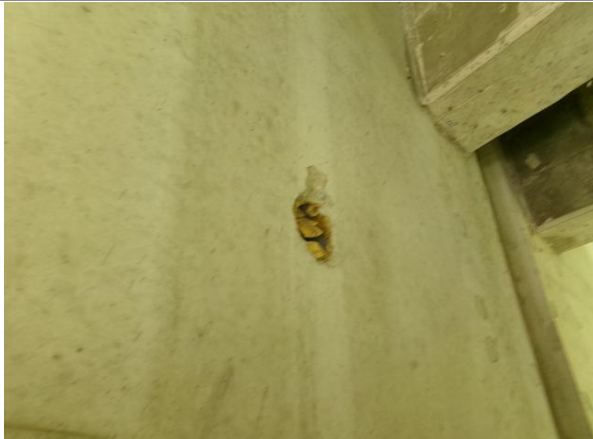
| 손상현황 | • S3-G6 인양홀바라(0.2m×0.2m) | 손상현황 | • S6-G8 파손(0.2m×0.2m) |
| 원 인 | • 시공시 거더 인양시 발생 | 원 인 | • 시공시 외부충격 |

| 조치방안 | • 단면보수 | 조치방안 | • 단면보수 |

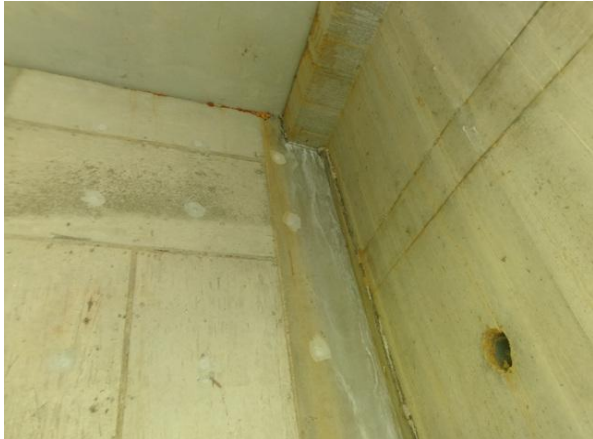
| 손상현황 | • S8 백태(0.2m×0.2m) | 손상현황 | • S8 백태(0.2m×0.2m) |
| 원 인 | • 외부 우수유입 등 | 원 인 | • 외부 우수유입 등 |

| 조치방안 | • 표면처리 | 조치방안 | • 표면처리 |

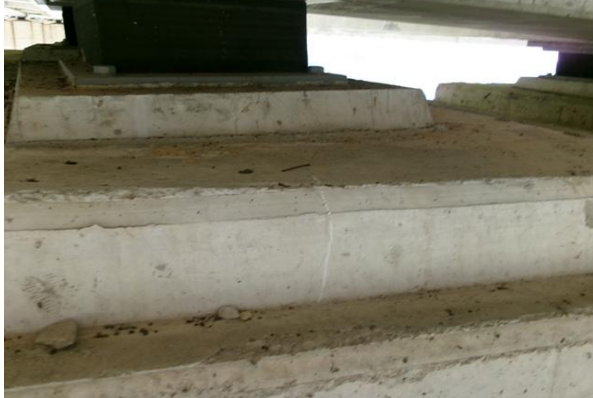
| <ul style="list-style-type: none"> <li>• P2-Sh5 받침 균열(0.1mm/0.5m)</li> <li>• 건조수축 등</li> <li>• 표면처리</li> </ul> | <ul style="list-style-type: none"> <li>• P2-Sh8 받침 균열(0.1mm/0.3m)</li> <li>• 건조수축 등</li> <li>• 표면처리</li> </ul> |

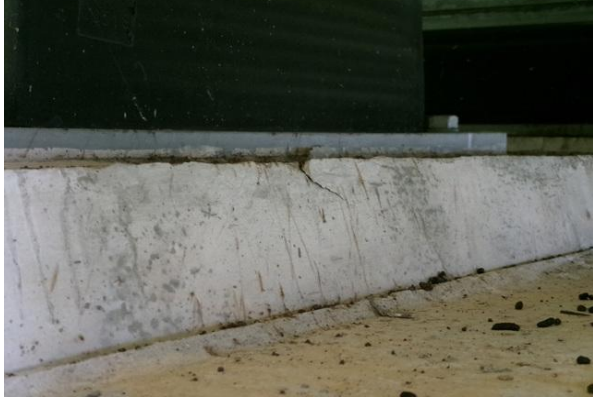
| <ul style="list-style-type: none"> <li>• P2-Sh8 플레이트 들뜸</li> <li>• 시공미흡</li> <li>• 주의관찰</li> </ul> | <ul style="list-style-type: none"> <li>• P3-Sh7 플레이트 부식</li> <li>• 외부 우수유입</li> <li>• 재도장</li> </ul> |

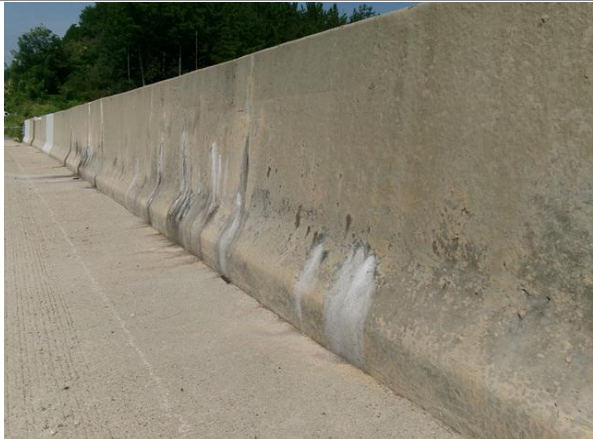
| 손상현황 | • S1 백태 (0.2m×0.3m) | 손상현황 | • S2 균열부 백태 (0.2m×1.0m) |
| 원 인 | • 외부 우수유입 | 원 인 | • 외부 우수유입 |

| 조치방안 | • 표면처리 | 조치방안 | • 표면처리 |

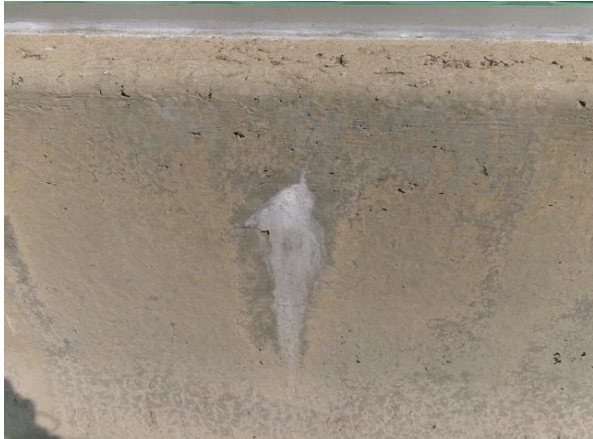
| 손상현황 | • S2 백태 (0.1m×0.2m) | 손상현황 | • S4 균열부백태 (0.2m×1.0m) |
| 원 인 | • 외부 우수유입 | 원 인 | • 외부 우수유입 |

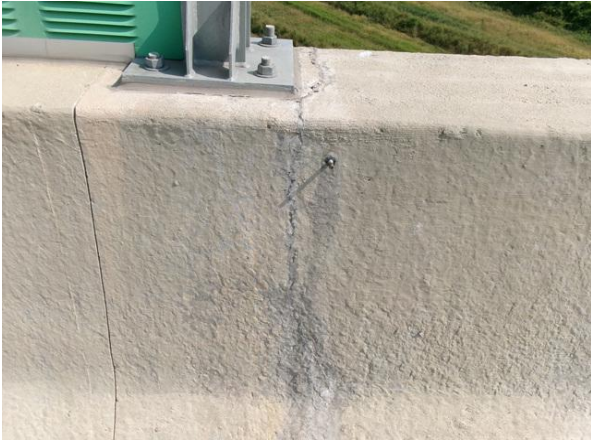
| 손상현황 | • S9 균열(0.2mm/1.0m) | 손상현황 | • S9 중분대 파손(0.1m×0.1m) |
| 원 인 | • 건조수축 | 원 인 | • 외부 충격 |
