## 13. 불당교

## 13.1 상주방향

## 13.2 영천방향

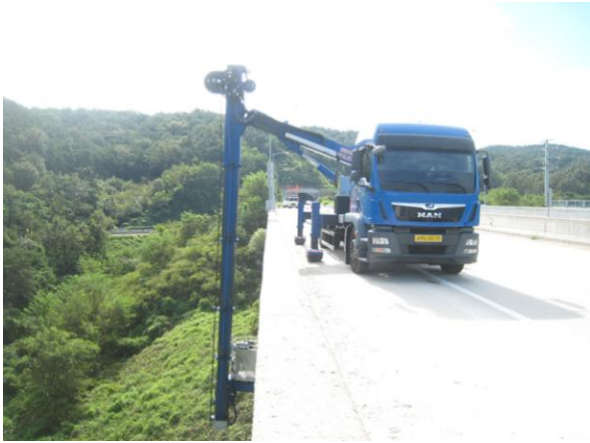
굴절점검차를 이용한 근접조사

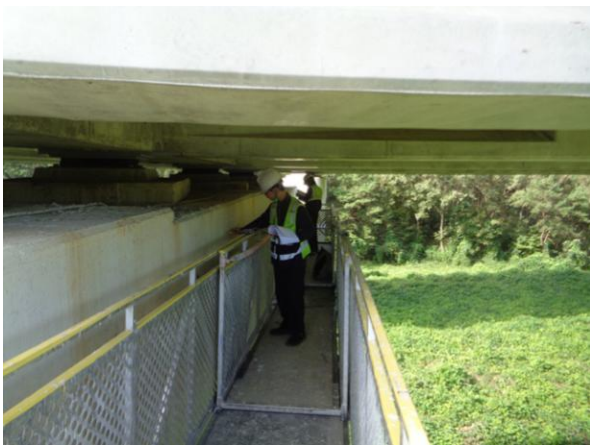
굴절점검차를 이용한 근접조사

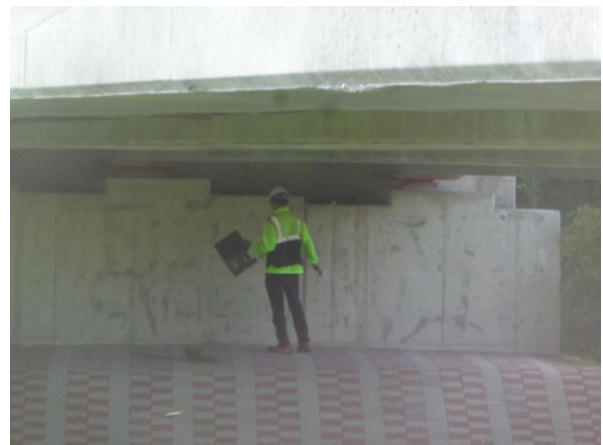
도보를 이용한 근접조사
