## 26. 창정교

## 25.1 상주방향

## 25.2 영천방향

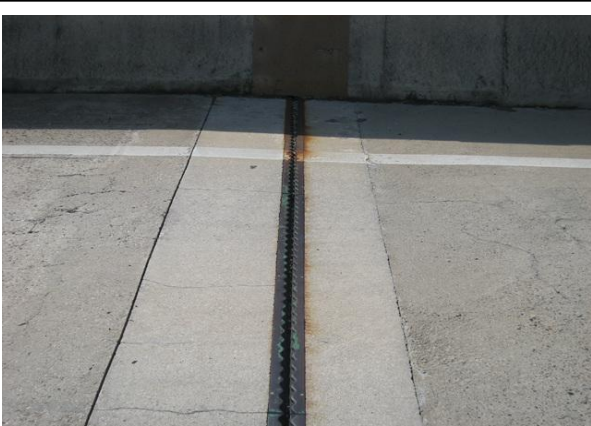
| 손상현황 | • A2 본체 부식 | 손상현황 | • P3 후타재 균열(0.1mm/0.2m) |
| 원 인 | • 장기공용, 수분접촉 | 원 인 | • 장기공용, 열화, 건조수축 |

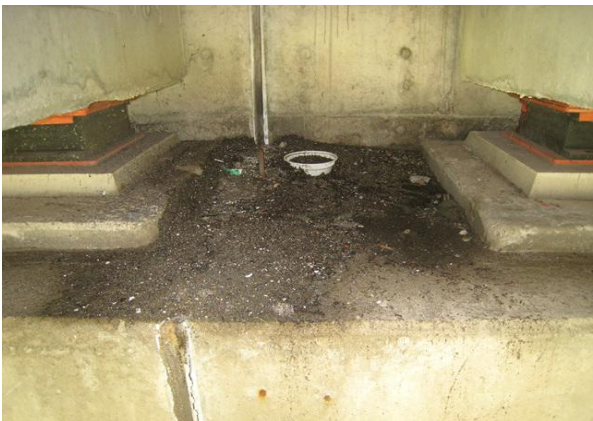
| 손상현황 | • A2 이물질퇴적 (2.0m×2.0m) | 손상현황 | • A2 페콘크리트퇴적 (1.0m×1.0m) |
| 원 인 | • 우수유입, 장기공용 등 | 원 인 | • 시공미흡, 마감미흡 등 |
