## 38. 대성교

## 38.1 상주방향

## 38.2 영천방향

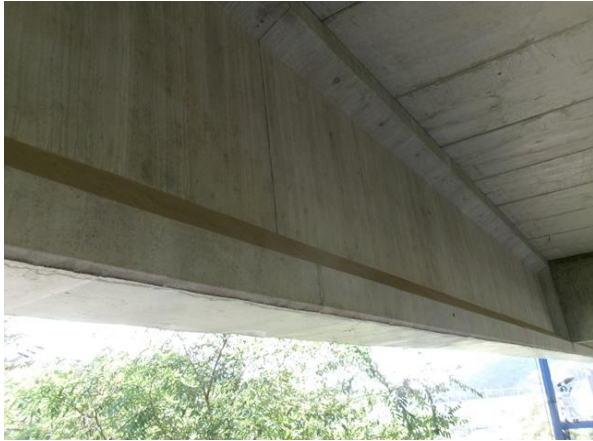
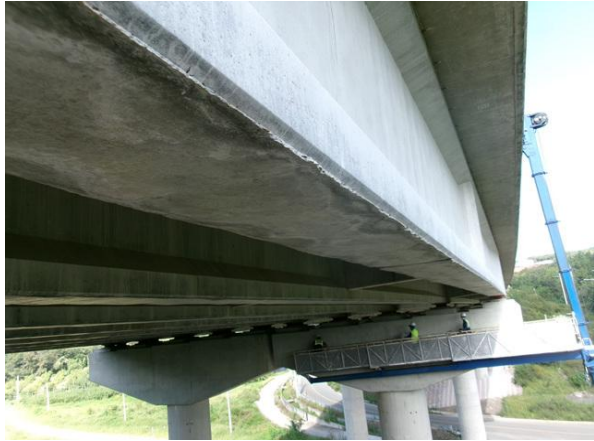
| 손상현황 | • 거더 상태양호 | 손상현황 | • 거더 상태양호 |

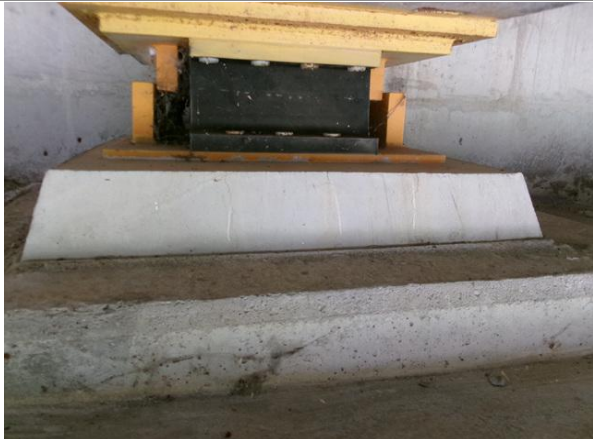
| <ul style="list-style-type: none"> <li>• A2-Sh3 몰탈 균열(0.2mm/0.1m)</li> <li>• 초기 건조수축 등</li> <li>• 표면처리</li> </ul> | <ul style="list-style-type: none"> <li>• A2-Sh3 플레이트 부식</li> <li>• 외부 우수유입</li> <li>• 재도장</li> </ul> |

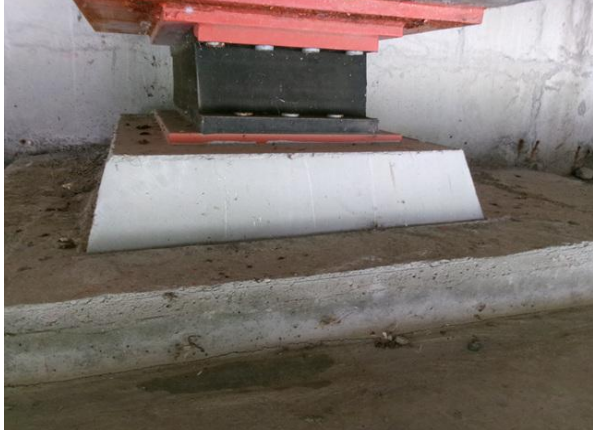
| <ul style="list-style-type: none"> <li>• A2-Sh4 몰탈 균열(0.1mm/0.1m)</li> <li>• 초기 건조수축 등</li> <li>• 표면처리</li> </ul> | <ul style="list-style-type: none"> <li>• P1-Sh8 플레이트 부식</li> <li>• 외부 우수유입</li> <li>• 재도장</li> </ul> |

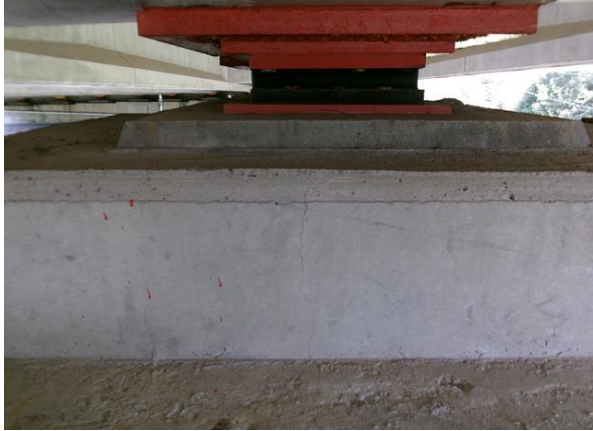
| <ul style="list-style-type: none"> <li>• P1-Sh7 균열(0.2mm/0.3m)</li> <li>• 초기 건조수축 등</li> <li>• 표면처리</li> </ul> | <ul style="list-style-type: none"> <li>• P1-Sh9 몰탈 균열(0.1mm/0.2m)</li> <li>• 초기 건조수축 등</li> <li>• 표면처리</li> </ul> |

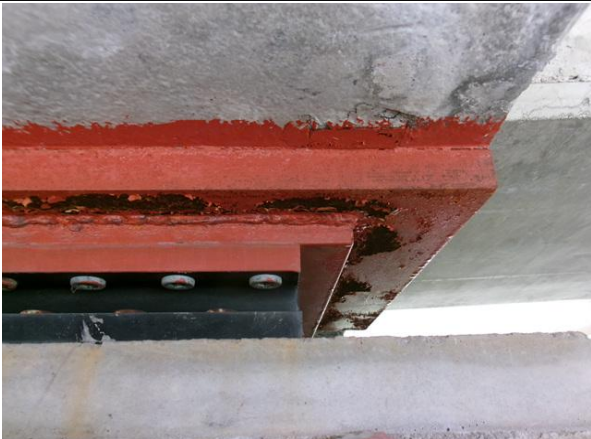
| 손상현황 | • P2-Sh8 플레이트 부식 | 손상현황 | • P2-Sh9 몰탈 균열 (0.1mm/0.3m) |
| 원 인 | • 외부 우수유입 | 원 인 | • 초기 건조수축 등 |

| 조치방안 | • 재도장 | 조치방안 | • 표면처리 |

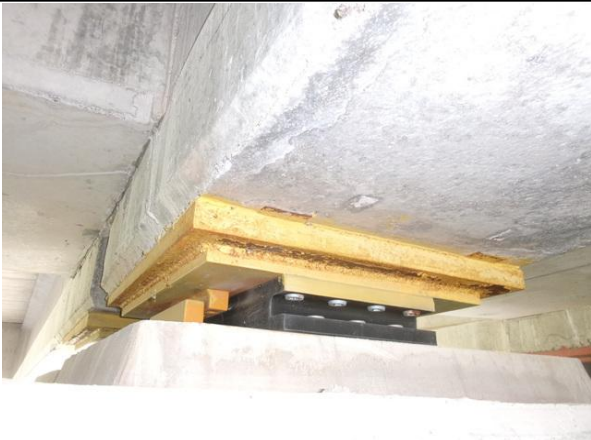
| 손상현황 | • P3-Sh8 플레이트 부식 | 손상현황 | • P3-Sh9 플레이트 부식 |
| 원 인 | • 외부 우수유입 | 원 인 | • 외부 우수유입 |

| 조치방안 | • 재도장 | 조치방안 | • 재도장 |

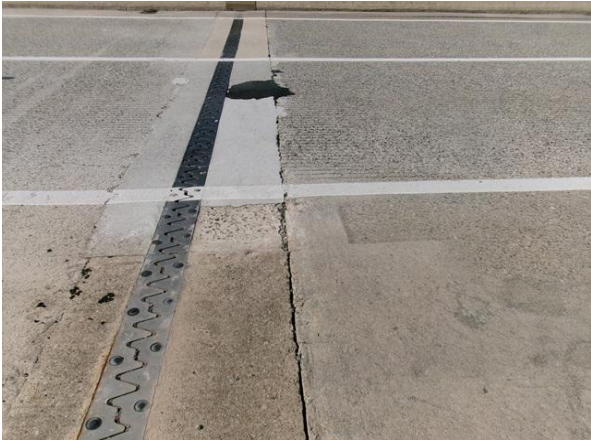
| 손상현황 | • S1 접속부 이격(10.0m) | 손상현황 | • S1 접속부 이격(10.0m) |
| 원 인 | • 접속부 침하 등 | 원 인 | • 접속부 침하 등 |

| 조치방안 | • 주의관찰 | 조치방안 | • 주의관찰 |

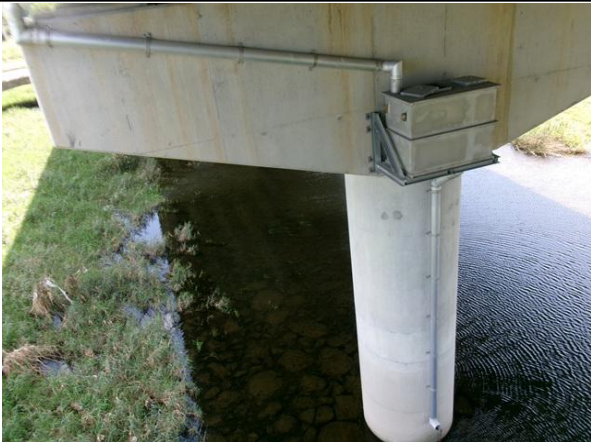
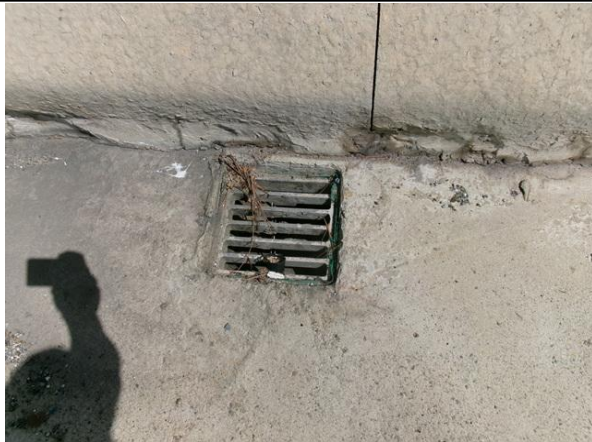
| 손상현황 | • 배수시설 상태양호 | 손상현황 | • 배수시설 상태양호 |

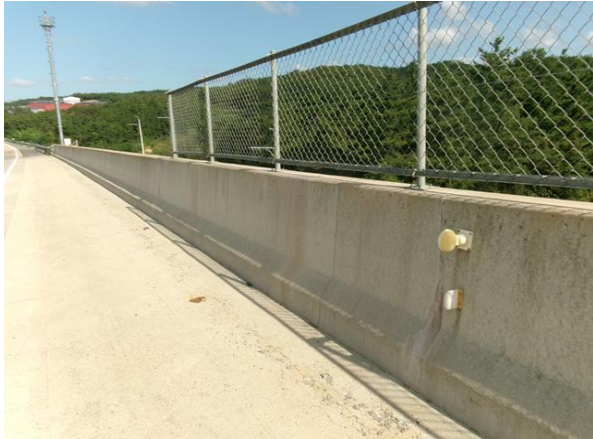
| 손상현황 | • S2 균열부 백태(0.2m×1.5m) | 손상현황 | • S3 균열부 백태(0.2m×1.5m) |
| 원 인 | • 외부 우수유입 | 원 인 | • 외부 우수유입 |

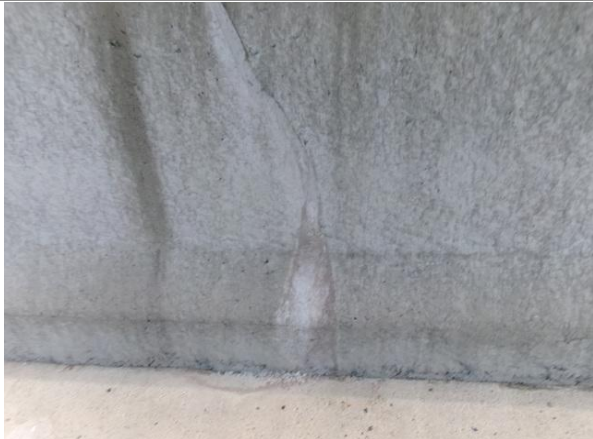
| 손상현황 | • S4 균열부 백태(0.2m×1.5m) | 손상현황 | • S4 균열부 백태(0.2m×1.5m) |
| 원 인 | • 외부 우수유입 | 원 인 | • 외부 우수유입 |

| 조치방안 | • 표면처리 | 조치방안 | • 표면처리 |

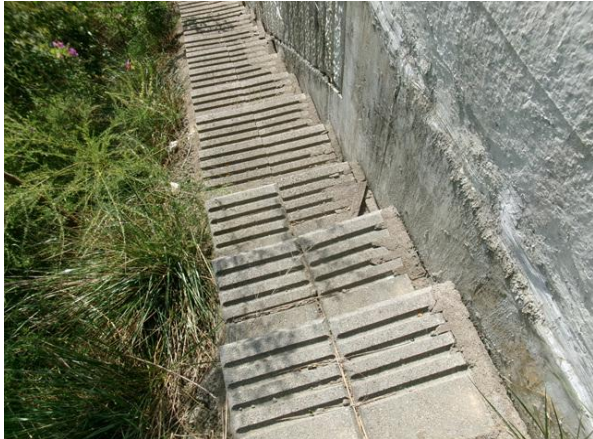
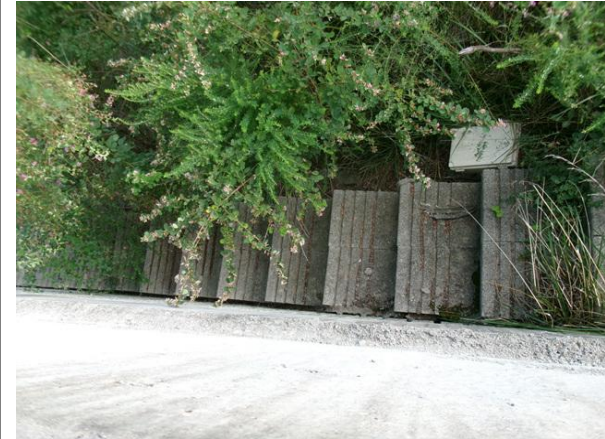
| 손상현황 | • 점검계단 상태양호 | 손상현황 | • 점검계단 상태양호 |

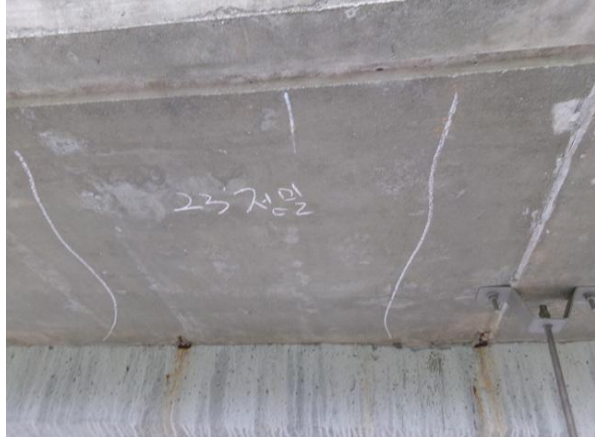
| <ul style="list-style-type: none"> <li>• S1 균열(0.1mm/1.0m)</li> <li>• 건조수축, 공용중 열화 등</li> <li>• 표면보수</li> </ul> | <ul style="list-style-type: none"> <li>• S1 균열(0.1mm/1.0m)</li> <li>• 건조수축, 공용중 열화 등</li> <li>• 표면보수</li> </ul> |

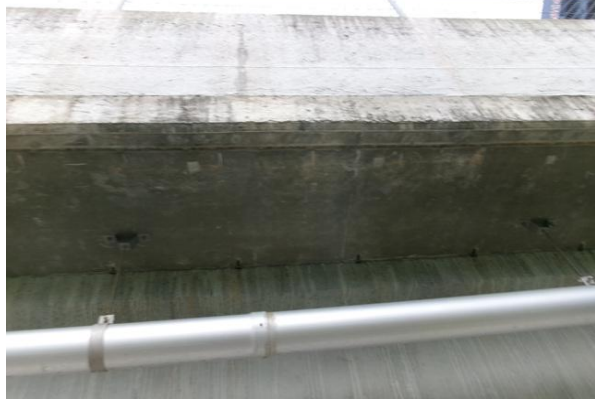
| <ul style="list-style-type: none"> <li>• S2 균열(0.1mm/1.0m)</li> <li>• 건조수축, 공용중 열화 등</li> <li>• 표면보수</li> </ul> | <ul style="list-style-type: none"> <li>• S3 균열(0.1mm/1.0m)</li> <li>• 건조수축, 공용중 열화 등</li> <li>• 표면보수</li> </ul> |

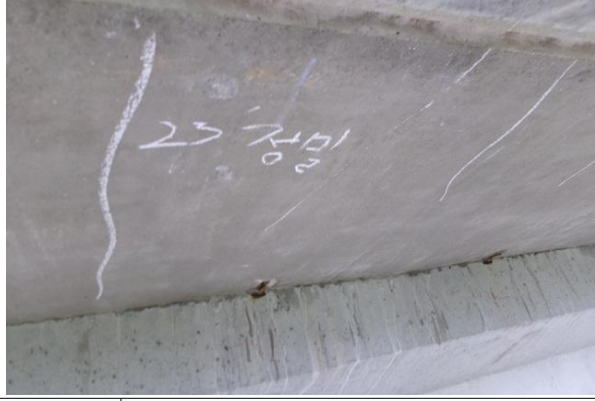
| <ul style="list-style-type: none"> <li>• S4 균열(0.1mm/1.0m)</li> <li>• 건조수축, 공용중 열화 등</li> <li>• 표면보수</li> </ul> | <ul style="list-style-type: none"> <li>• S1-G5 들뜸(0.1m×0.1m)</li> <li>• 시공미흡, 다짐미흡 등</li> <li>• 단면보수</li> </ul> |

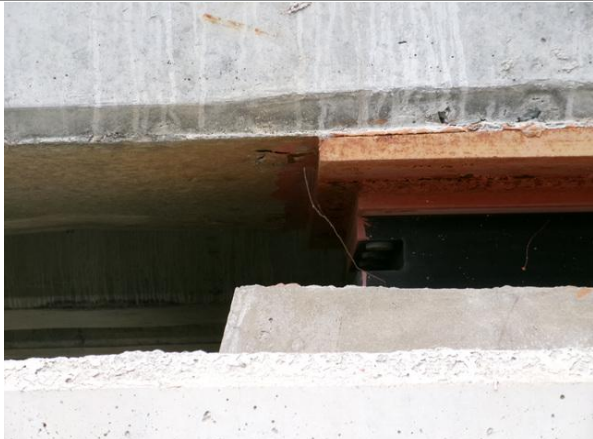
| <ul style="list-style-type: none"> <li>• 시공미흡, 다짐미흡 등</li> </ul> | <ul style="list-style-type: none"> <li>• -</li> </ul> |

| <ul style="list-style-type: none"> <li>• 단면보수</li> </ul> | <ul style="list-style-type: none"> <li>• -</li> </ul> |

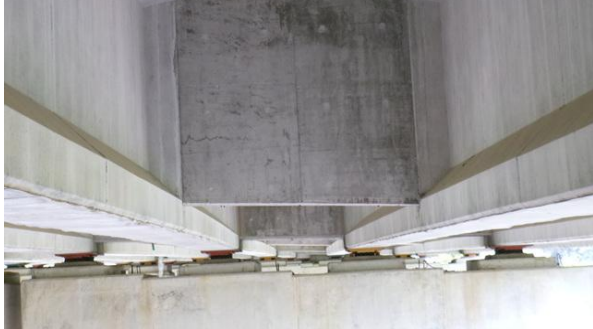
| <ul style="list-style-type: none"> <li>• 가로보 상태양호</li> </ul> | <ul style="list-style-type: none"> <li>• A2 망상균열 (2.0m×2.0m)</li> </ul> |

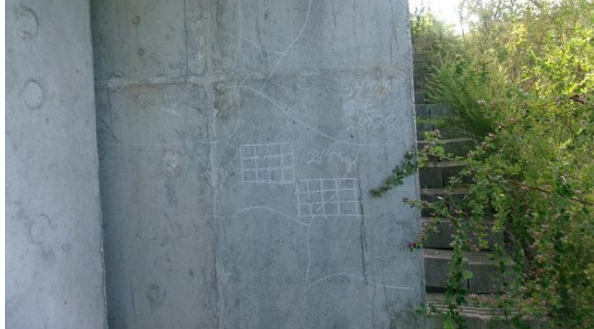
| <ul style="list-style-type: none"> <li>• -</li> </ul> | <ul style="list-style-type: none"> <li>• 건조수축, 공용중 열화 등</li> </ul> |

| <ul style="list-style-type: none"> <li>• -</li> </ul> | <ul style="list-style-type: none"> <li>• 표면보수</li> </ul> |

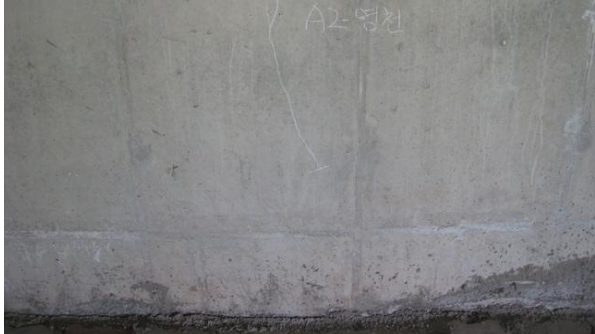
| • 공용중 열화 | • 외부 충격 |

| • 실란트 주입 | • 단면보수 |

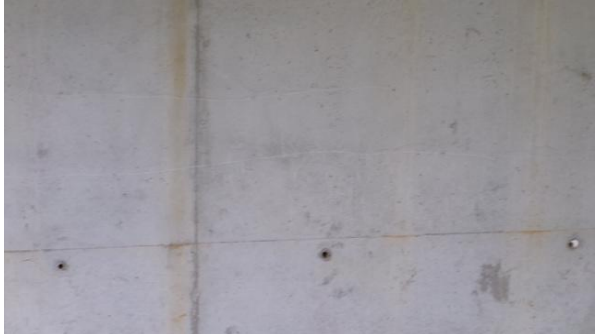
| • A2 균열(0.1mm/0.5m) | • P1 코핑부 재료분리(0.5m×0.4m) |
| • 건조수축, 공용중 열화 등 | • 다짐미흡 등 |

| • 표면보수 | • 단면보수 |

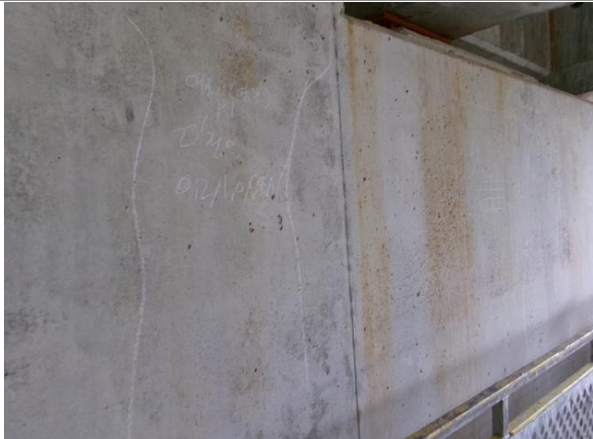
| 손상현황 | • P1 코핑부 균열(0.2mm/1.0m) | 손상현황 | • P1 기둥부 망상균열(5.0m×1.0m) |
| 원 인 | • 초기 건조수축 등 | 원 인 | • 초기 건조수축 등 |

| 조치방안 | • 표면처리 | 조치방안 | • 표면처리 |

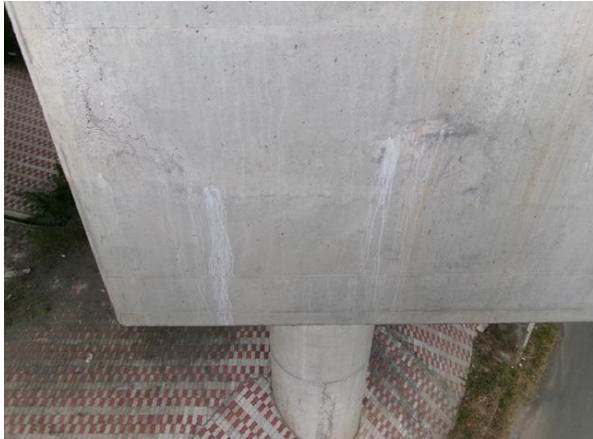
| 손상현황 | • P2 백태(0.1m×1.0m) | 손상현황 | • P1 코핑부 파손(0.5m×0.5m) |
| 원 인 | • 초기 건조수축, 외부 우수유입 등 | 원 인 | • 외부 충격 |

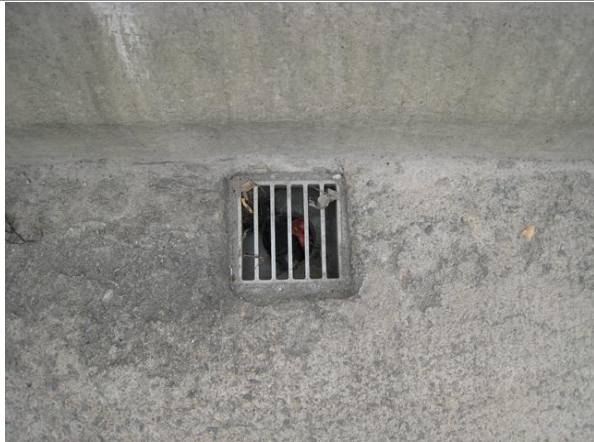
| 손상현황 | • S4 포장 균열(3.0m) | 손상현황 | • 배수시설 상태양호 |
| 원 인 | • 건조수축, 공용중 열화 | 원 인 | • - |

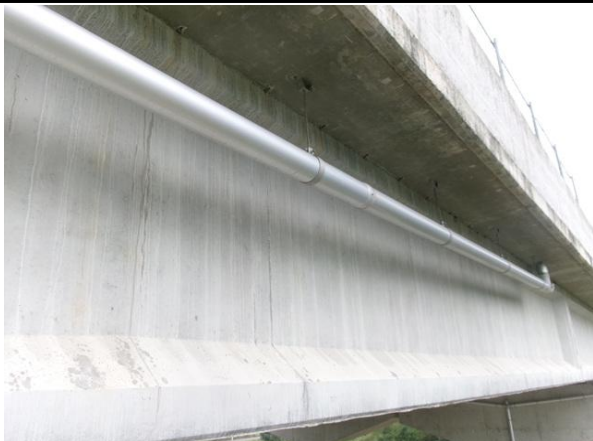
| 손상현황 | • 배수시설 상태양호 | 손상현황 | • S1 중분대 균열부 백태(0.2m×1.0m) |

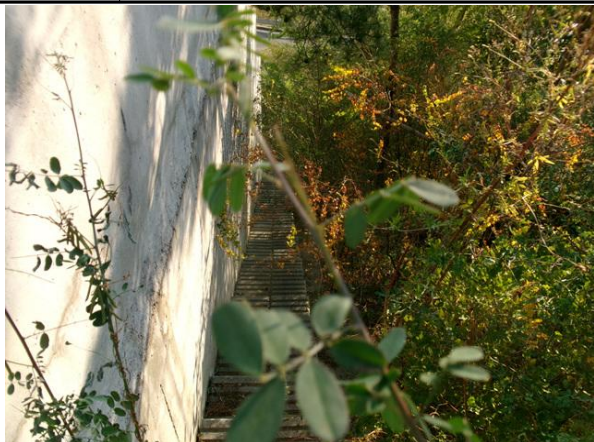
| 손상현황 | • S1 균열(0.2mm/1.0m) | 손상현황 | • 점검계단 상태양호 |

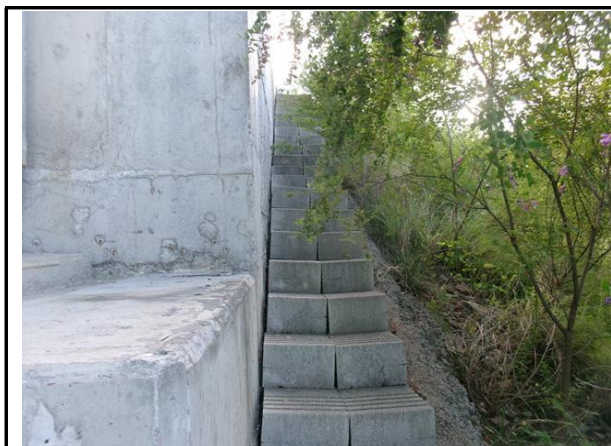
| 손상현황 | • 점검계단 상태양호 | 손상현황 | • - |
