## 39. 내포교

## 39.1 상주방향

## 39.2 영천방향

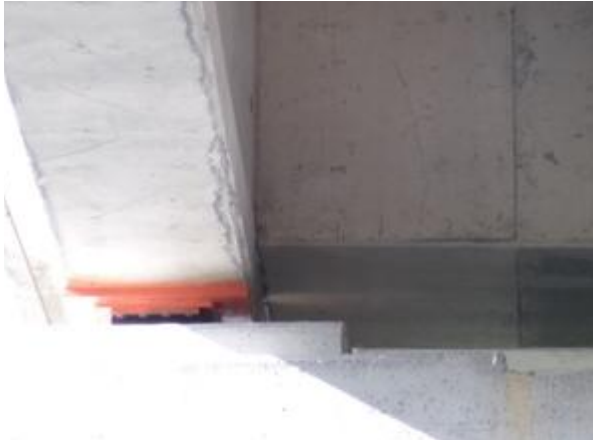
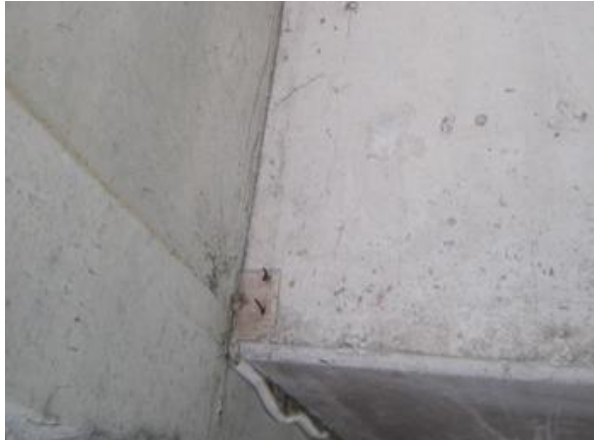
| 손상현황 | • S2 박리(0.2m×0.6m) | 손상현황 | • S2 박리(0.2m×0.6m) |
| 원 인 | • 시공미흡, 마감시 외부충격 | 원 인 | • 시공미흡, 마감시 외부충격 |

| 조치방안 | • 단면보수 | 조치방안 | • 단면보수 |

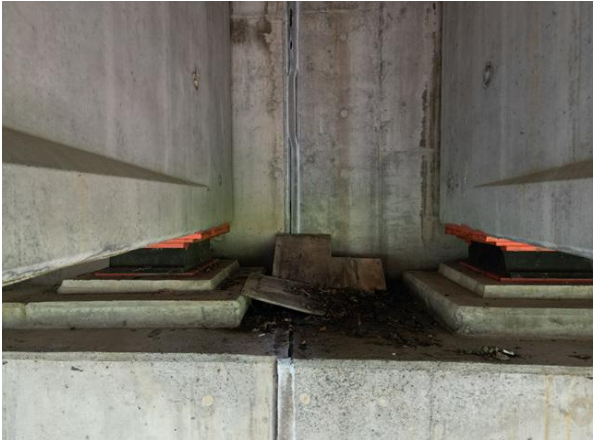
| 손상현황 | • A1 이물질퇴적(1.0m×1.0m) | 손상현황 | • A1 폐콘크리트 퇴적(0.5m×1.0m) |
| 원 인 | • 시공초기 청소 미흡 등 | 원 인 | • 시공초기 청소 미흡 등 |

| 조치방안 | • 정비 | 조치방안 | • 정비 |

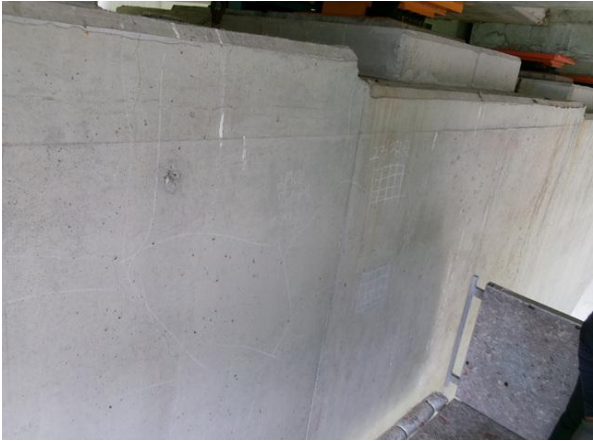
| 손상현황 | • P2 망상균열(10.0m×1.5m) | 손상현황 | • P2 표면박리(3.0m×1.5m) |
| 원 인 | • 건조수축, 온도변화, 거푸집 조기탈거 등 | 원 인 | • 건조수축, 온도변화, 거푸집 조기탈거 등 |

| 조치방안 | • 표면처리 | 조치방안 | • 단면보수 |

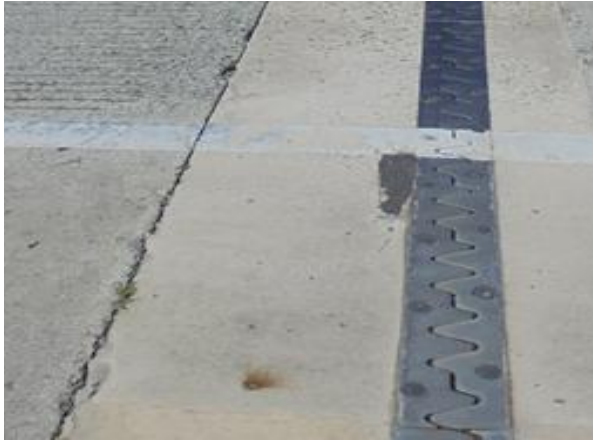
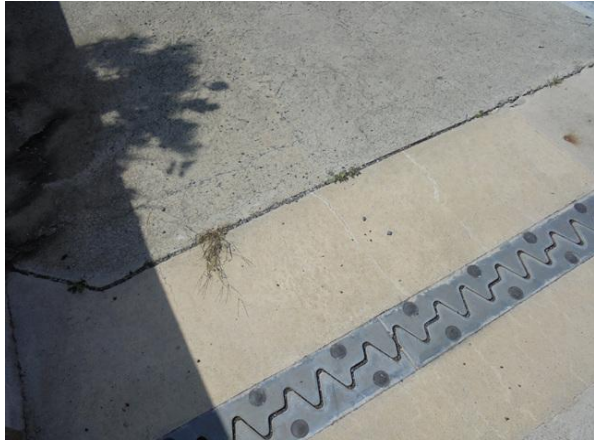
| 손상현황 | • A2 후타재 균열(0.1mm/0.3m) | 손상현황 | • A2 후타재 균열(0.1mm/0.3m) |
| 원 인 | • 장기공용, 열화, 건조수축 등 | 원 인 | • 장기공용, 열화, 건조수축 등 |

| 조치방안 | • 표면처리 | 조치방안 | • 표면처리 |

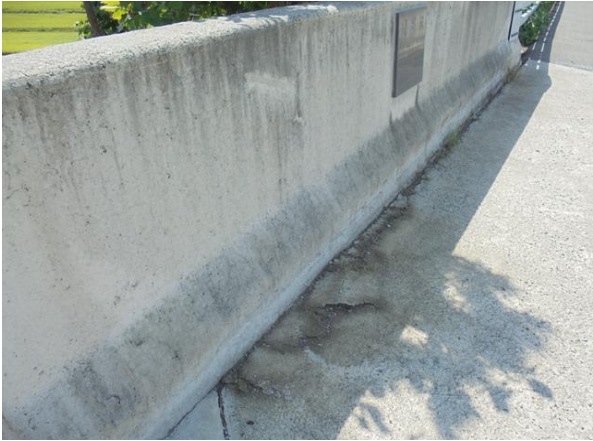
| 손상현황 | • S2 접속도로 파손(0.2m×2.0m) | 손상현황 | • S2 접속도로 파손(0.2m×2.0m) |
| 원 인 | • 장기공용, 중차량 반복통행 등 | 원 인 | • 장기공용, 중차량 반복통행 등 |

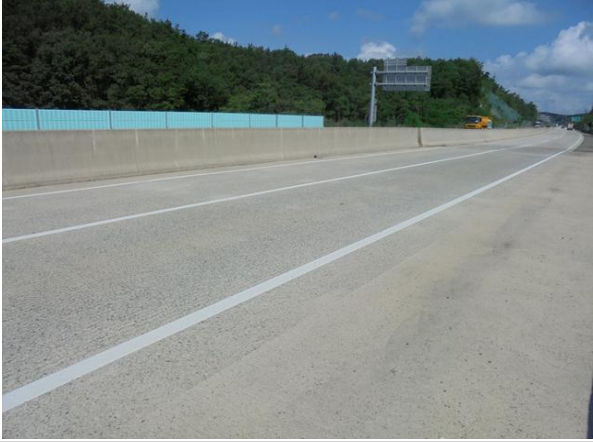
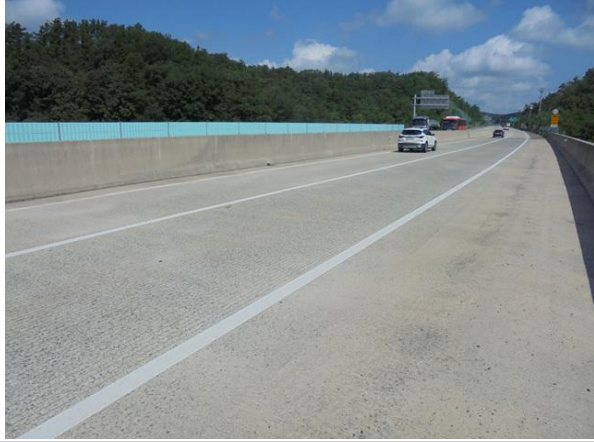
| 손상현황 | • 상태현황 | 손상현황 | • 상태현황 |

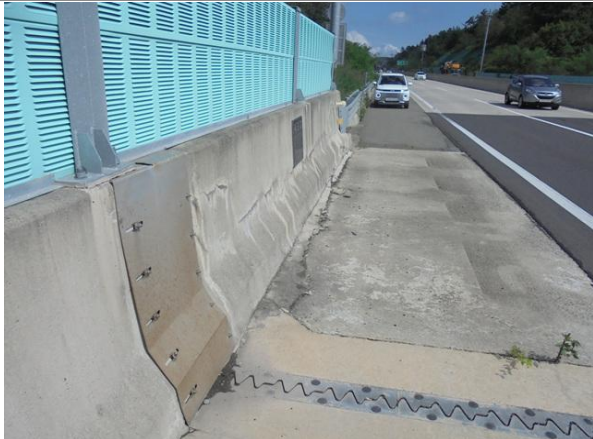
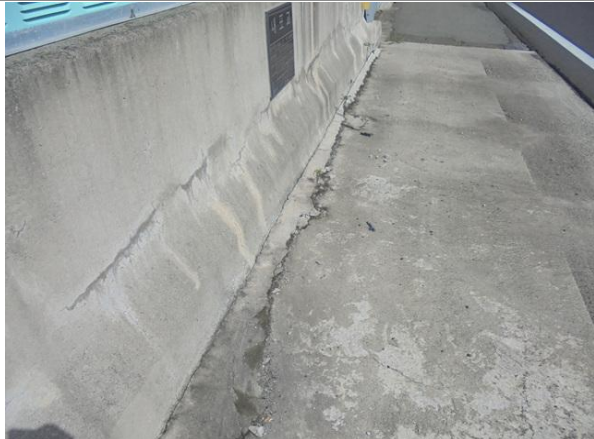
| 손상현황 | • S1 접속 슬래브 파손(4.0m×0.3m) | 손상현황 | • S1 접속 슬래브 파손(4.0m×0.3m) |
| 원 인 | • 시공초기 침하, 마감미흡 등 | 원 인 | • 시공초기 침하, 마감미흡 등 |

| 조치방안 | • 단면보수 | 조치방안 | • 단면보수 |

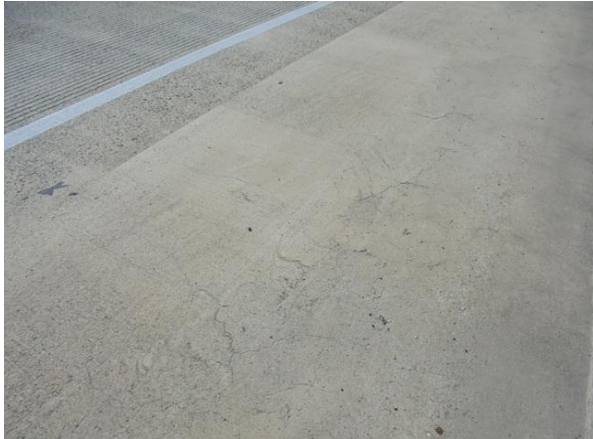
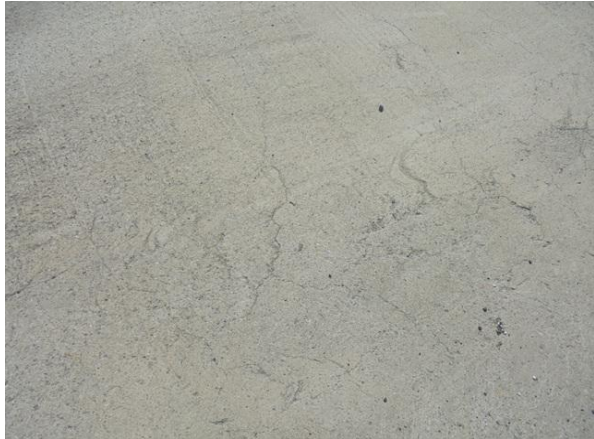
| 손상현황 | • S3 포장 망상균열(2.0m×1.0m) | 손상현황 | • S3 포장 망상균열(2.0m×1.0m) |
| 원 인 | • 장기공용, 건조수축, 중차량 반복통행 등 | 원 인 | • 장기공용, 건조수축, 중차량 반복통행 등 |

| 조치방안 | • 표면처리 | 조치방안 | • 표면처리 |

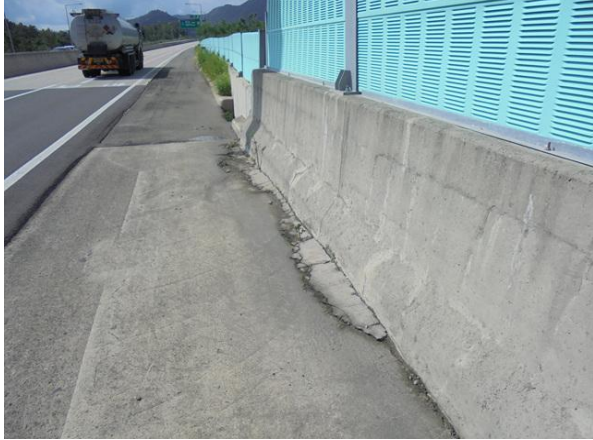
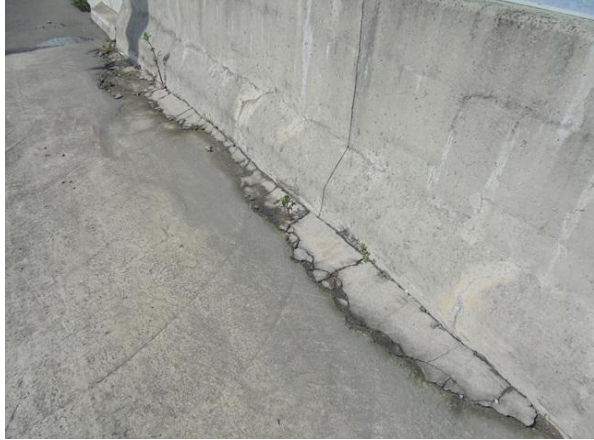
| 손상현황 | • S4 접속 슬래브 파손(4.0m×0.3m) | 손상현황 | • S4 접속 슬래브 파손(4.0m×0.3m) |
| 원 인 | • 시공초기 침하, 마감미흡 등 | 원 인 | • 시공초기 침하, 마감미흡 등 |

| 조치방안 | • 단면보수 | 조치방안 | • 단면보수 |

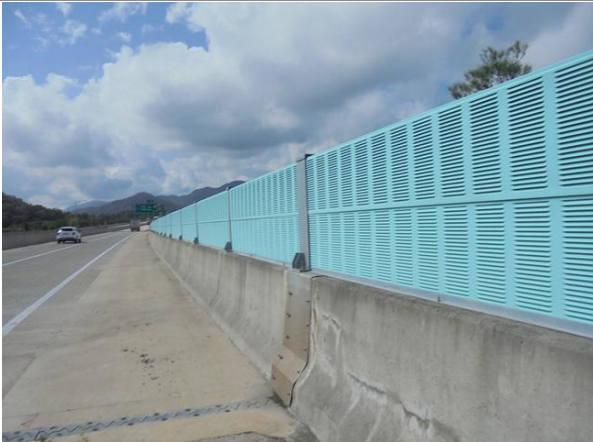
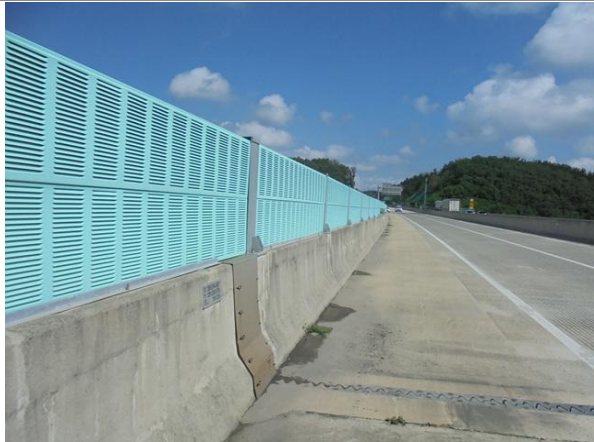
| 손상현황 | • 방호벽 및 중분대 상태현황 | 손상현황 | • 방호벽 및 중분대 상태현황 |

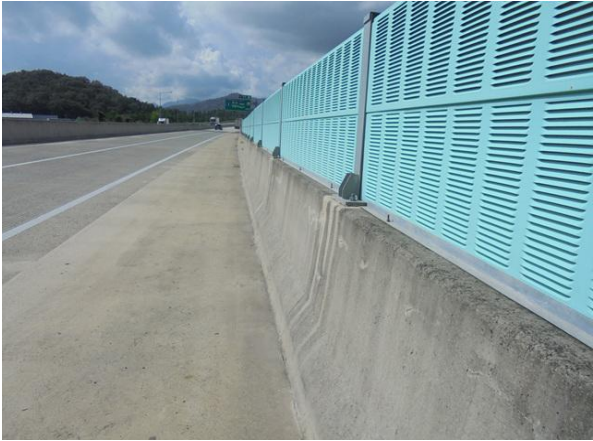
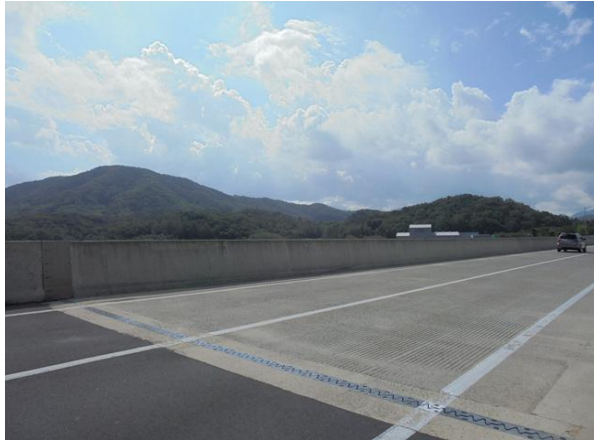
| 손상현황 | • 방호벽 및 중분대 상태현황 | 손상현황 | • 방호벽 및 중분대 상태현황 |

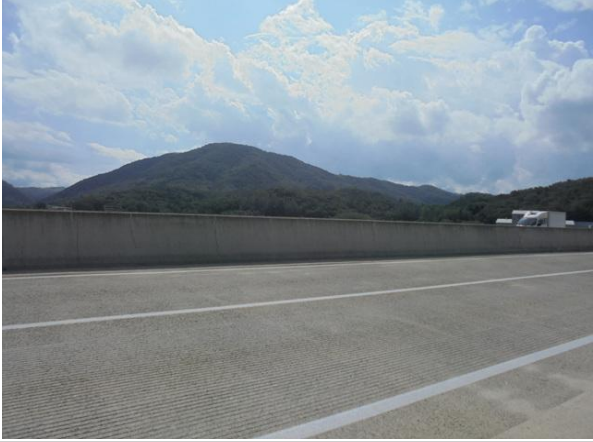
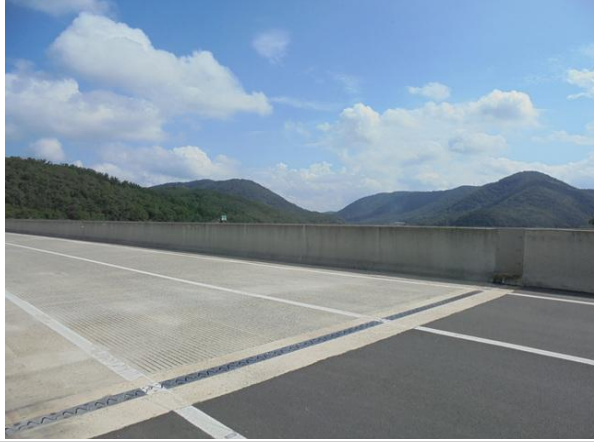
| 손상현황 | • 방호벽 및 중분대 상태현황 | 손상현황 | • 방호벽 및 중분대 상태현황 |
