## 40. 반정교

## 40.1 상주방향

## 40.2 영천방향

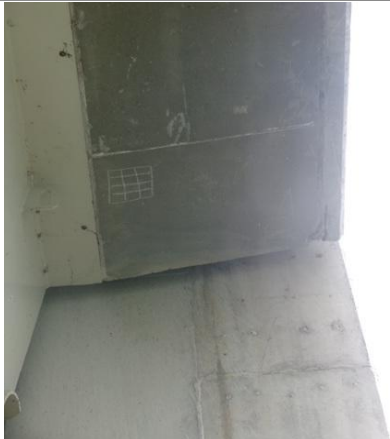
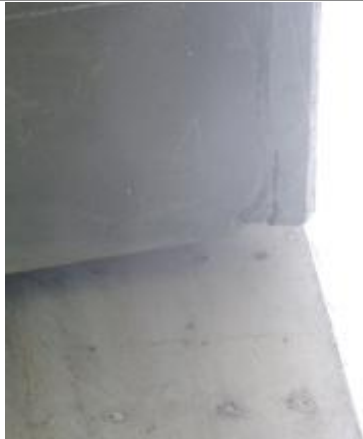
| 손상현황 | • S1 박락 및 철근노출(0.3m×0.5m) | 손상현황 | • S1 박락 및 철근노출(0.3m×0.5m) |
| 원 인 | • 시공미흡, 우수유입 동결융해 등 | 원 인 | • 시공미흡, 우수유입 동결융해 등 |

| 조치방안 | • 단면보수(방청) | 조치방안 | • 단면보수(방청) |

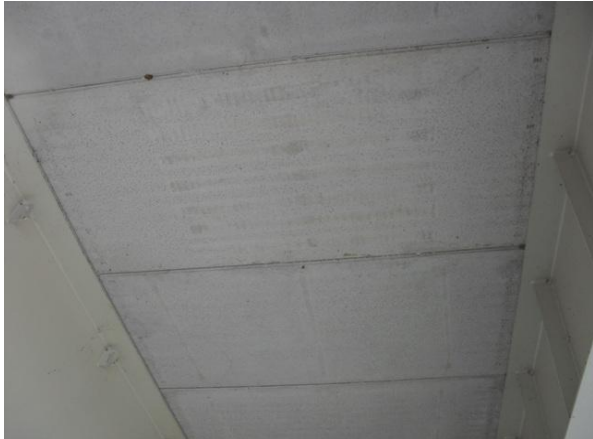
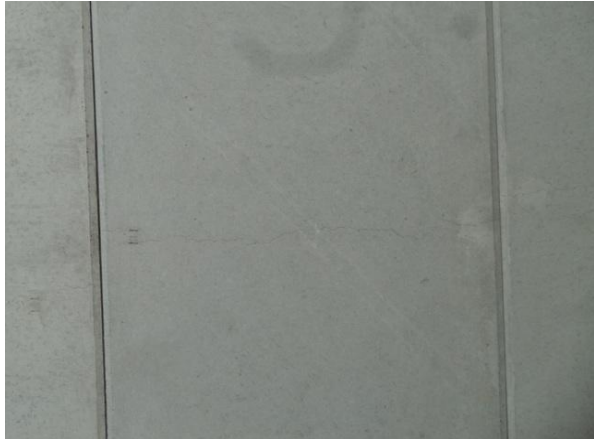
| 손상현황 | • S3 데크플레이트 균열(0.2mm/1.5m) | 손상현황 | • S3 데크플레이트 균열(0.2mm/1.5m) |
| 원 인 | • 건조수축, 거푸집 조기탈거 등 | 원 인 | • 건조수축, 거푸집 조기탈거 등 |

| 조치방안 | • 표면처리 | 조치방안 | • 표면처리 |

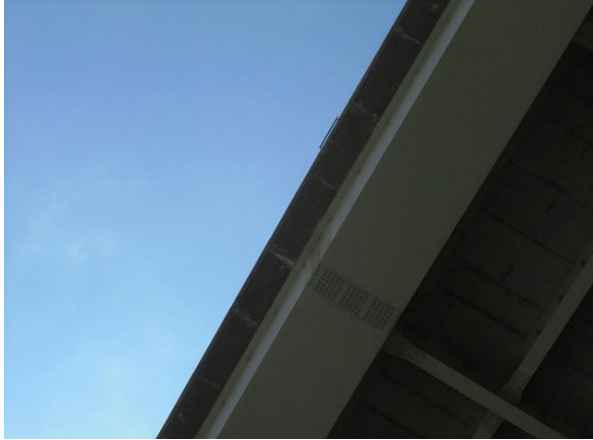
| 손상현황 | • 균열부백태(0.2m×1.0m) | 손상현황 | • 균열부백태(0.2m×1.0m) |
| 원 인 | • 습기흡착, 손상부 우수유입 등 | 원 인 | • 습기흡착, 손상부 우수유입 등 |

| 조치방안 | • 표면처리 | 조치방안 | • 표면처리 |

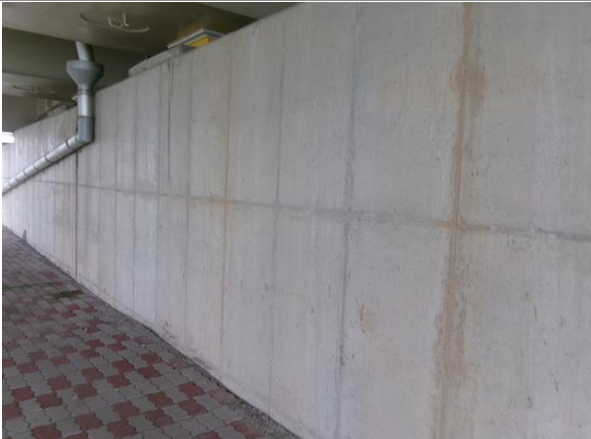
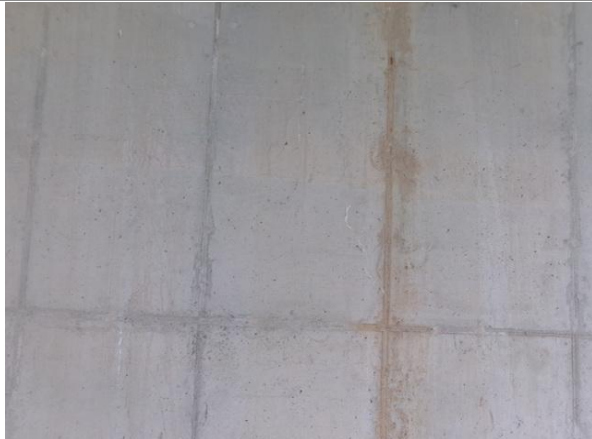
| 손상현황 | • A1 망상균열(10.0m×2.0m) | 손상현황 | • A1 망상균열(10.0m×2.0m) |
| 원 인 | • 건조수축, 거푸집 조기탈거 등 | 원 인 | • 건조수축, 거푸집 조기탈거 등 |

| 조치방안 | • 표면처리 | 조치방안 | • 표면처리 |

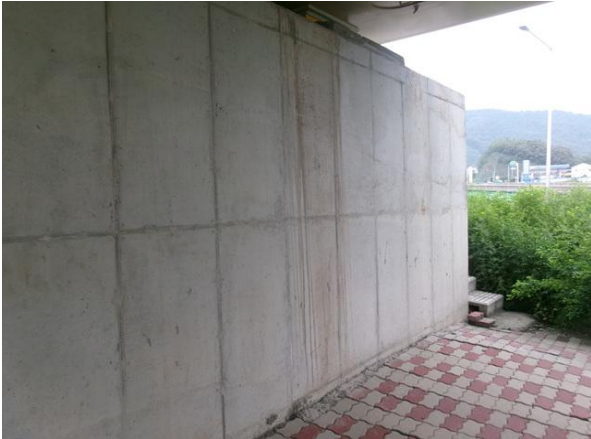
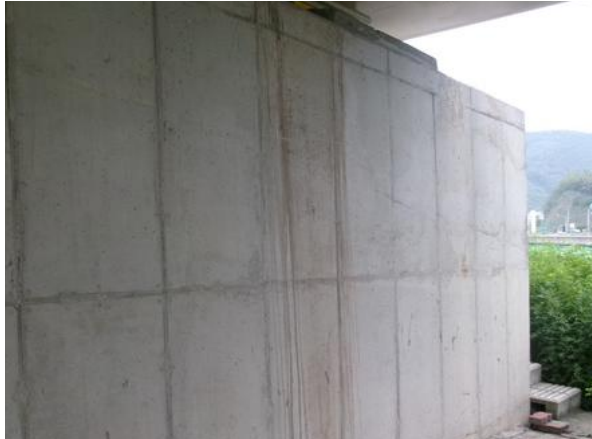
| 손상현황 | • A1 누수흔적(1.0m×2.0m) | 손상현황 | • A1 누수흔적(1.0m×2.0m) |
| 원 인 | • 신축이음부 우수유입 등 | 원 인 | • 신축이음부 우수유입 등 |

| 조치방안 | • 주의관찰 | 조치방안 | • 주의관찰 |

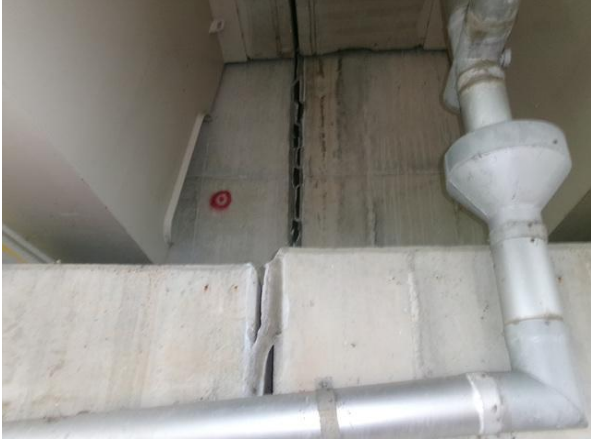
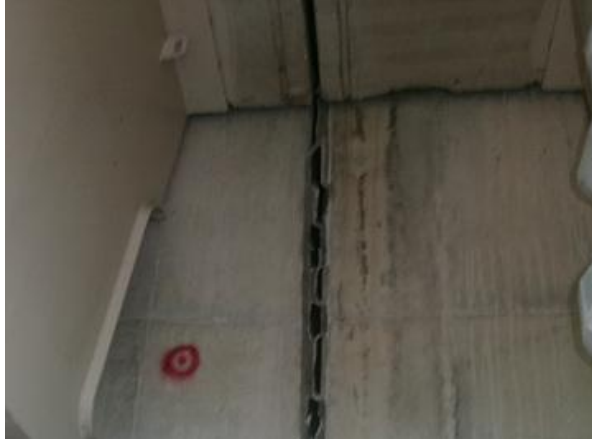
| 손상현황 | • A1 실란트 이격(L=5.0m) | 손상현황 | • A1 실란트 이격(L=5.0m) |
| 원 인 | • 공용기간 증가, 시공초기 침하 등 | 원 인 | • 공용기간 증가, 시공초기 침하 등 |

| 조치방안 | • 실란트 재시공 | 조치방안 | • 실란트 재시공 |

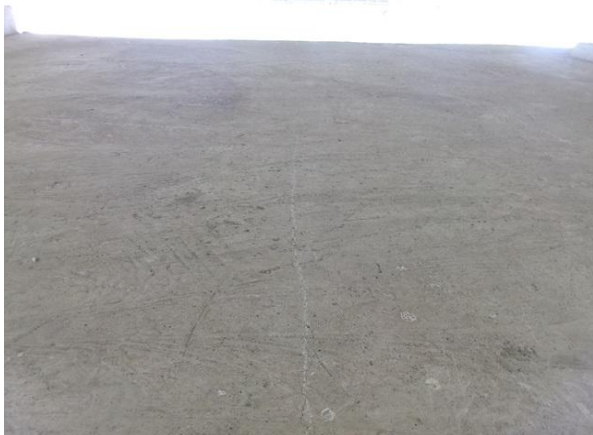
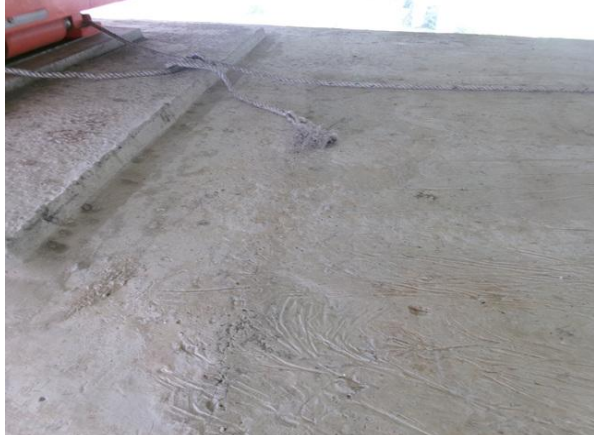
| 손상현황 | • P4 균열(0.1mm/1.0m) | 손상현황 | • P6 균열(0.2mm/2.5m) |
| 원 인 | • 건조수축, 온도변화, 거푸집 조기탈거 등 | 원 인 | • 건조수축, 온도변화, 거푸집 조기탈거 등 |

| 조치방안 | • 표면처리 | 조치방안 | • 표면처리 |

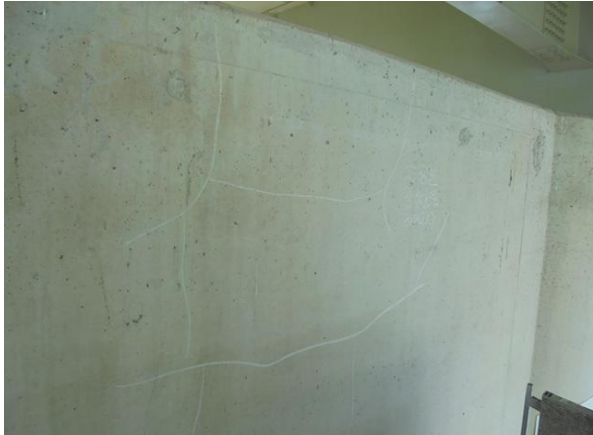
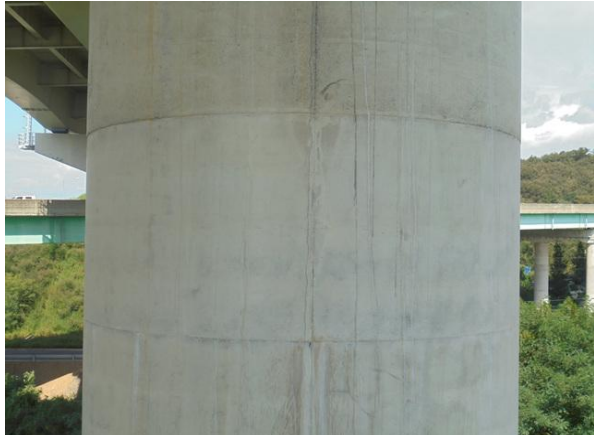
| 손상현황 | • P6 망상균열(2.0m×8.0m) | 손상현황 | • P3 망상균열(6.0m×2.0m) |
| 원 인 | • 건조수축, 온도변화, 거푸집 조기탈거 등 | 원 인 | • 건조수축, 온도변화, 거푸집 조기탈거 등 |

| 조치방안 | • 표면처리 | 조치방안 | • 표면처리 |

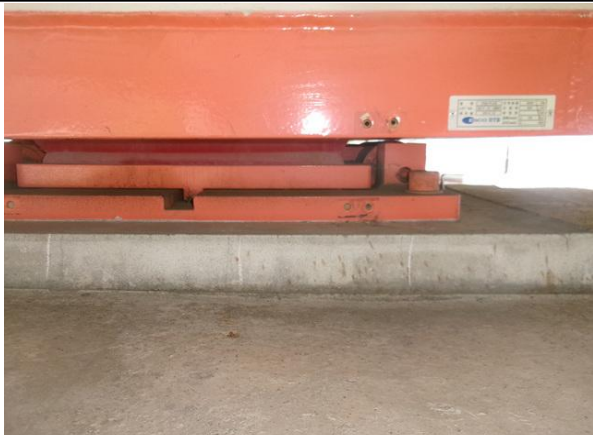
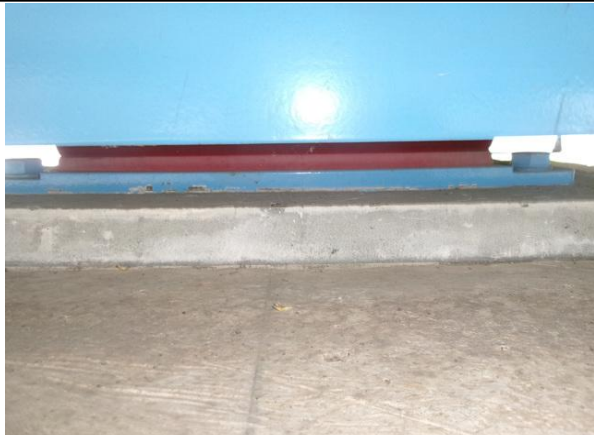
| 손상현황 | • P1-sh2 균열(0.1mm/0.2m) | 손상현황 | • P2-sh2 균열(0.1mm/0.2m) |
| 원 인 | • 건조수축, 온도변화, 거푸집 조기탈거 등 | 원 인 | • 건조수축, 온도변화, 거푸집 조기탈거 등 |

| 조치방안 | • 표면처리 | 조치방안 | • 표면처리 |

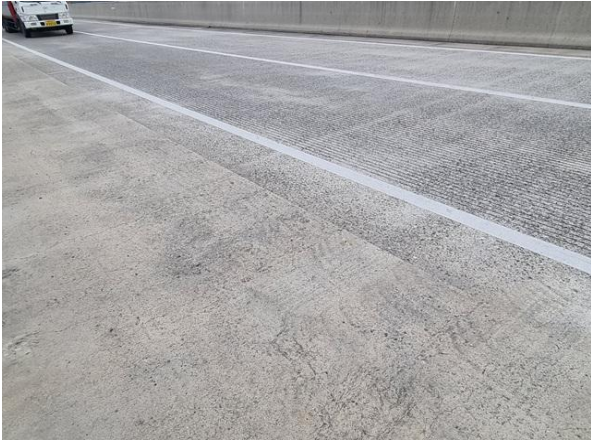
| 손상현황 | • S2 망상균열 (50.0m×3.0m) | 손상현황 | • S5 망상균열 (50.0m×9.0m) |
| 원 인 | • 장기공용, 중차량 반복통행하중 등 | 원 인 | • 장기공용, 중차량 반복통행하중 등 |

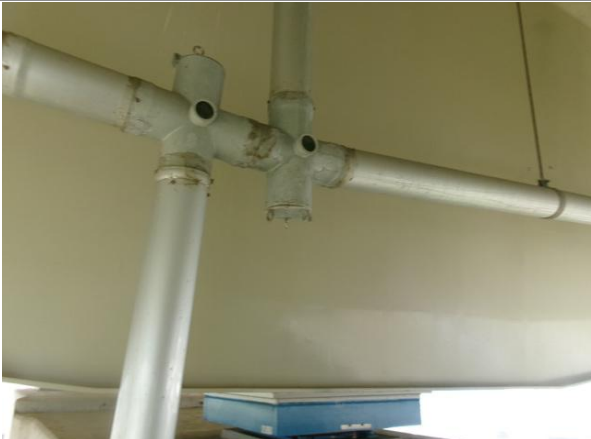
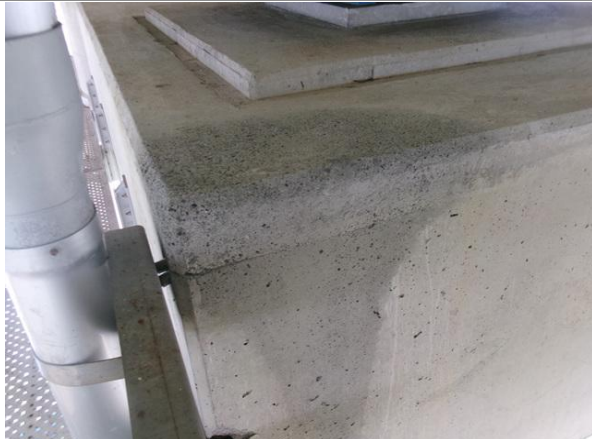
| 손상현황 | • S4 배수관 누수(1EA) | 손상현황 | • S4 배수관 누수(1EA) |
| 원 인 | • 공용기간 증가 등 | 원 인 | • 공용기간 증가 등 |

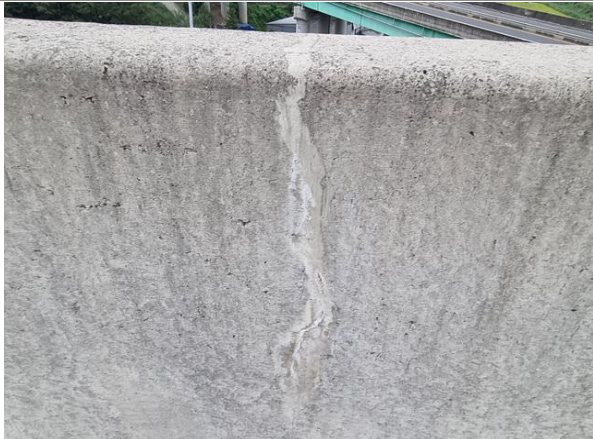
| 손상현황 | • S1 균열부백태 (0.2m×1.0m) | 손상현황 | • S2 균열부백태 (0.2m×1.0m) |
| 원 인 | • 습기흡착, 우수유입 등 | 원 인 | • 습기흡착, 우수유입 등 |

| 조치방안 | • 표면처리 | 조치방안 | • 표면처리 |

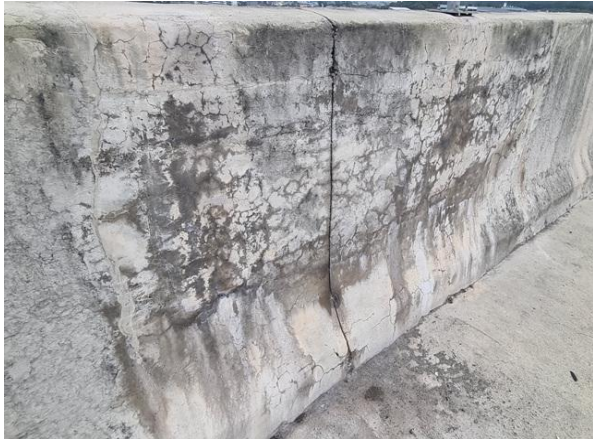
| 손상현황 | • S2 망상균열 및 백태 (2.5m×1.0m) | 손상현황 | • S3 균열부백태 (0.2m×1.0m) |
| 원 인 | • 습기흡착, 우수유입 등 | 원 인 | • 습기흡착, 우수유입 등 |

| 조치방안 | • 표면처리 | 조치방안 | • 표면처리 |

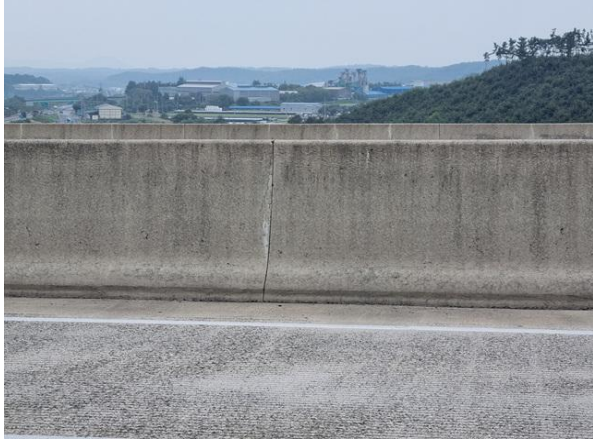
| 손상현황 | • S4 균열부백태 (0.2m×1.0m) | 손상현황 | • S6 균열부백태 (0.2m×1.0m) |
| 원 인 | • 습기흡착, 우수유입 등 | 원 인 | • 습기흡착, 우수유입 등 |

| 조치방안 | • 표면처리 | 조치방안 | • 표면처리 |

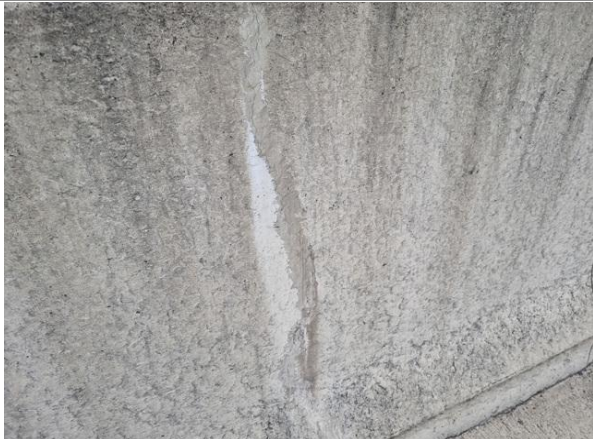
| 손상현황 | • S2 균열부백태 (0.2m×1.0m) | 손상현황 | • S7 파손 (0.1m×1.0m) |
| 원 인 | • 습기흡착, 우수유입 등 | 원 인 | • 외부충격 등 |

| 조치방안 | • 표면처리 | 조치방안 | • 단면보수 |

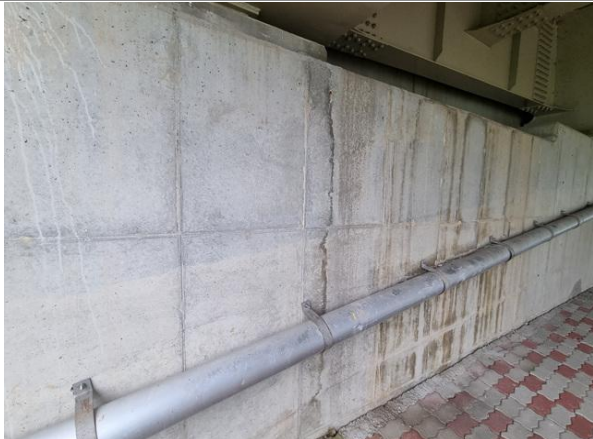
| 손상현황 | • A1 망상균열(10.0m×2.0m) | 손상현황 | • A1 망상균열(10.0m×2.0m) |
| 원 인 | • 건조수축, 온도변화, 거푸집 조기탈거 등 | 원 인 | • 표면열화, 신축이음부 우수유입 등 |

| 조치방안 | • 표면처리 | 조치방안 | • 단면보수 |

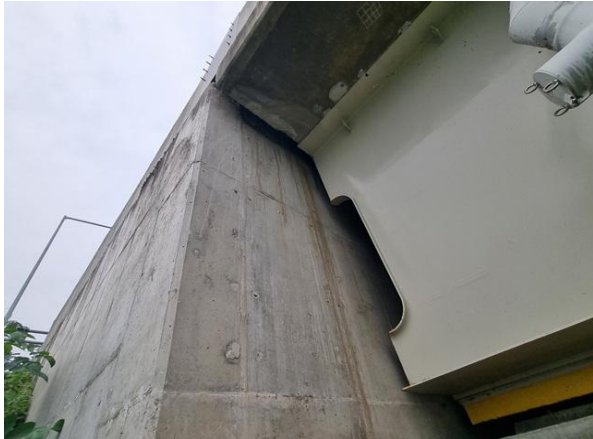
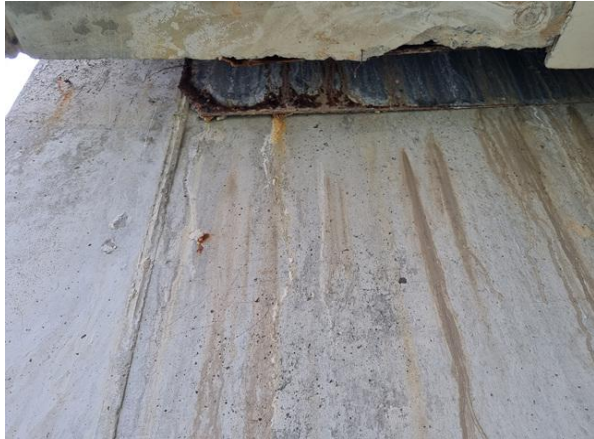
| 손상현황 | • A1 백태(0.2m×0.5m) | 손상현황 | • A1 백태(0.2m×0.5m) |
| 원 인 | • 우수유입, 습기흡착 등 | 원 인 | • 우수유입, 습기흡착 등 |

| 조치방안 | • 표면처리 | 조치방안 | • 표면처리 |

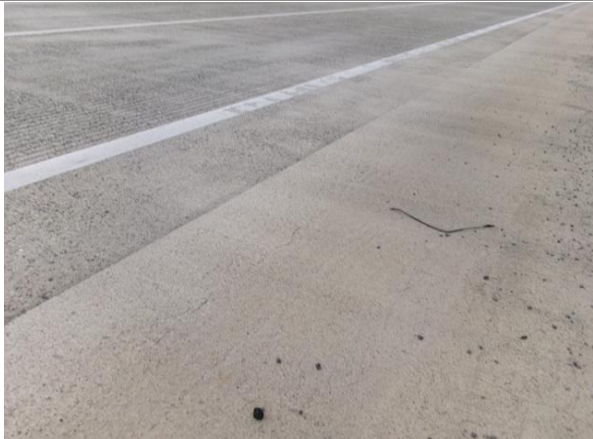
| 손상현황 | • S1 포장 망상균열 (50.0m×6.0m) | 손상현황 | • S2 포장 망상균열 (50.0m×6.0m) |
| 원 인 | • 장기공용, 중차량 반복통행하중 등 | 원 인 | • 장기공용, 중차량 반복통행하중 등 |

| 조치방안 | • 주의관찰 후 조치 | 조치방안 | • 주의관찰 후 조치 |

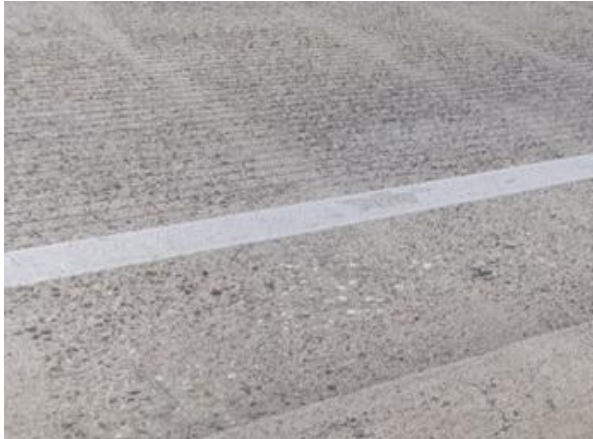
| 손상현황 | • S3 포장 망상균열 (50.0m×6.0m) | 손상현황 | • S4 포장 망상균열 (50.0m×6.0m) |
| 원 인 | • 장기공용, 중차량 반복통행하중 등 | 원 인 | • 장기공용, 중차량 반복통행하중 등 |

| 조치방안 | • 주의관찰 후 조치 | 조치방안 | • 주의관찰 후 조치 |

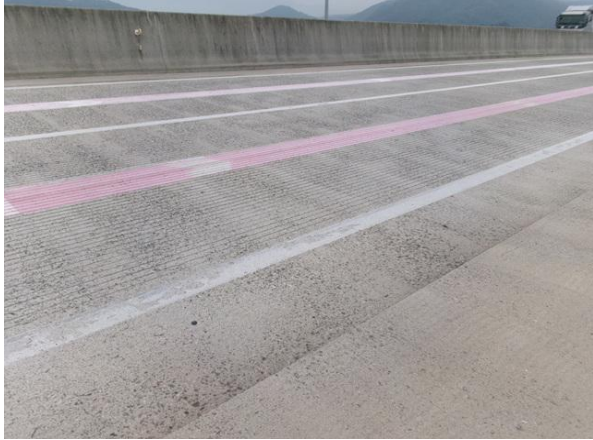
| 손상현황 | • S5 망상균열 및 재료분리 (50.0m×6.0m) | 손상현황 | • S6 망상균열 및 재료분리 (50.0m×6.0m) |
| 원 인 | • 장기공용, 중차량 반복통행하중, 외부충격 등 | 원 인 | • 장기공용, 중차량 반복통행하중, 외부충격 등 |

| 조치방안 | • 주의관찰 후 조치 | 조치방안 | • 주의관찰 후 조치 |

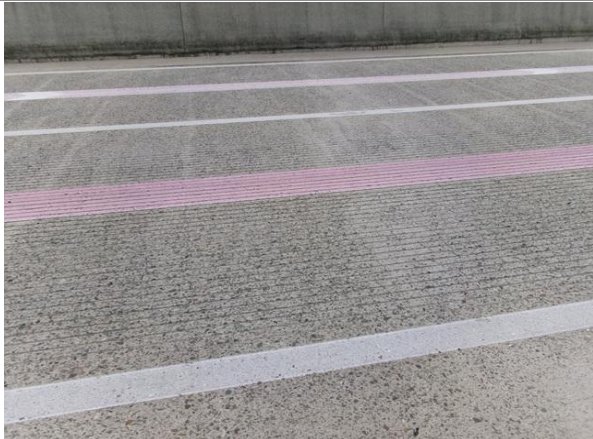
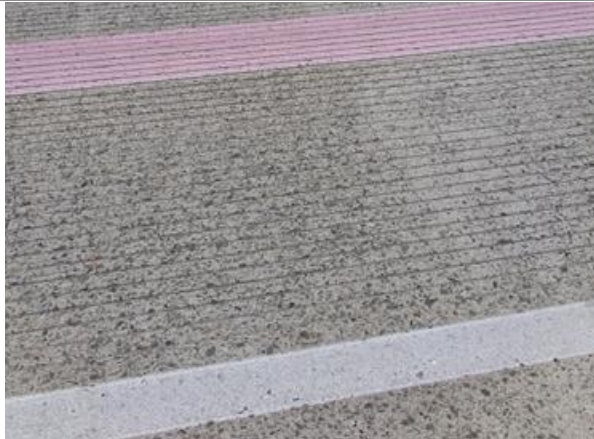
| 손상현황 | • S7 망상균열 및 재료분리 (50.0m×6.0m) | 손상현황 | • S7 망상균열 및 재료분리 (50.0m×6.0m) |
| 원 인 | • 장기공용, 중차량 반복통행하중, 외부충격 등 | 원 인 | • 장기공용, 중차량 반복통행하중, 외부충격 등 |

| 조치방안 | • 주의관찰 후 조치 | 조치방안 | • 주의관찰 후 조치 |

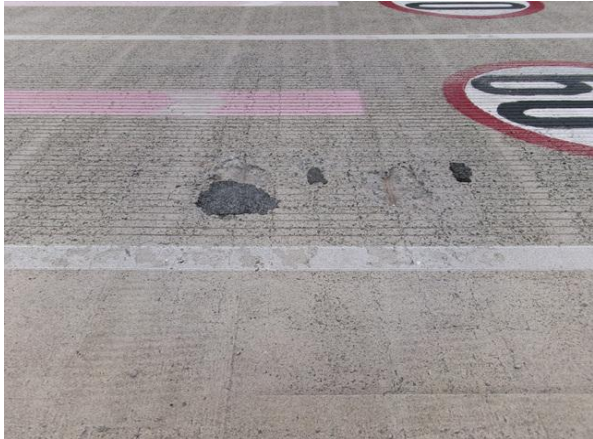
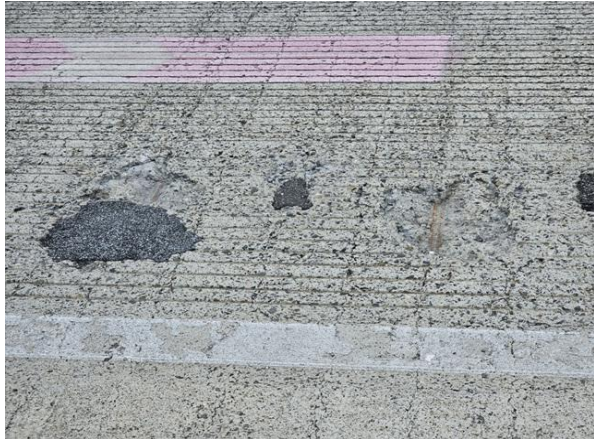
| 손상현황 | • S7 포장 파손 (0.2m×0.2m) | 손상현황 | • S7 포장 파손 (0.2m×0.2m) |
| 원 인 | • 장기공용, 중차량 반복통행하중, 외부충격 등 | 원 인 | • 장기공용, 중차량 반복통행하중, 외부충격 등 |

| 조치방안 | • 단면보수 | 조치방안 | • 단면보수 |

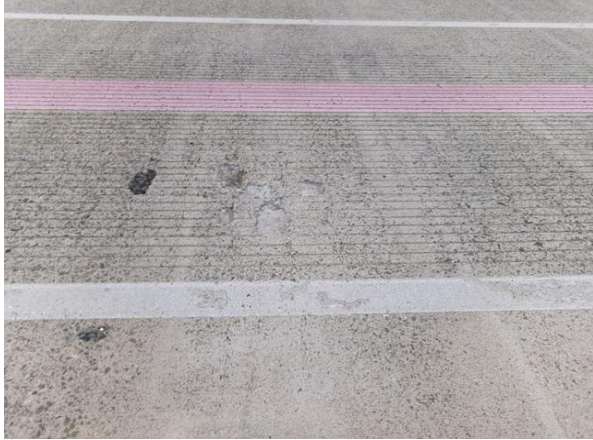
| 손상현황 | • S7 포장 파손 (0.2m×0.2m) | 손상현황 | • S7 포장 파손 (0.2m×0.2m) |
| 원 인 | • 장기공용, 중차량 반복통행하중, 외부충격 등 | 원 인 | • 장기공용, 중차량 반복통행하중, 외부충격 등 |

| 조치방안 | • 단면보수 | 조치방안 | • 단면보수 |

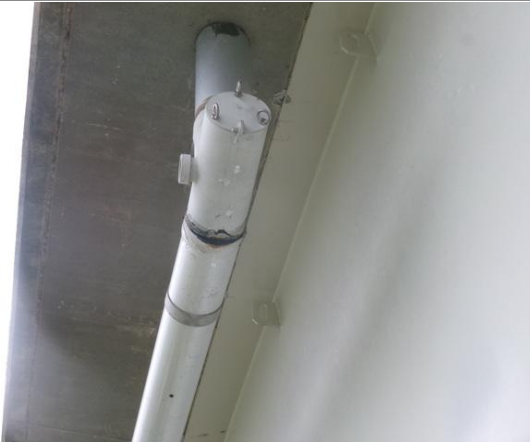
| 손상현황 | • S5 배수관 누수(1EA) | 손상현황 | • S5 배수관 누수(1EA) |
| 원 인 | • 공용기간 증가 등 | 원 인 | • 공용기간 증가 등 |

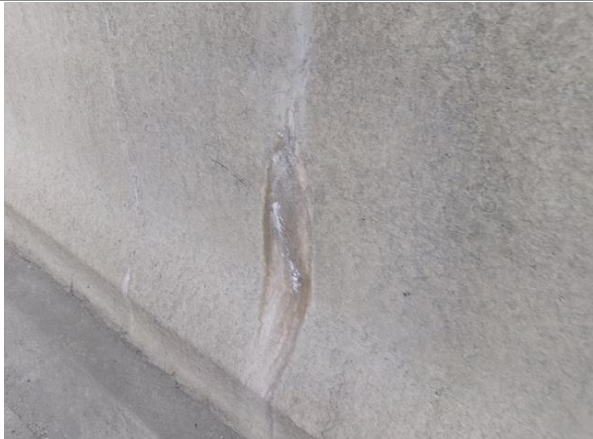
| 손상현황 | • S1 균열부백태 (0.2m×1.0m) | 손상현황 | • S2 균열부백태 (0.2m×1.0m) |
| 원 인 | • 습기흡착, 우수유입 등 | 원 인 | • 습기흡착, 우수유입 등 |

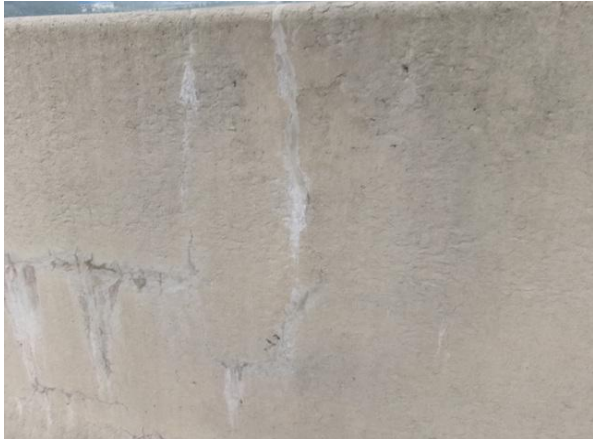
| 손상현황 | • S3 균열부백태 (0.2m×1.0m) | 손상현황 | • S4 균열부백태 (0.1m×1.5m) |
| 원 인 | • 습기흡착, 우수유입 등 | 원 인 | • 습기흡착, 우수유입 등 |

| 조치방안 | • 표면처리 | 조치방안 | • 표면처리 |

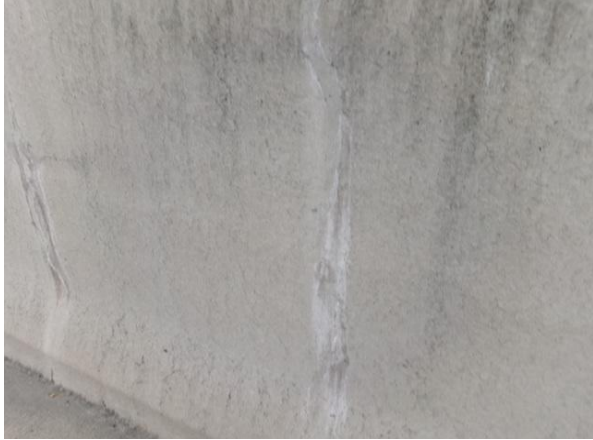
| 손상현황 | • S5 균열부백태 (0.1m×1.5m) | 손상현황 | • S7 균열부백태 (0.2m×1.0m) |
| 원 인 | • 습기흡착, 우수유입 등 | 원 인 | • 습기흡착, 우수유입 등 |

| 조치방안 | • 표면처리 | 조치방안 | • 표면처리 |
