## 2. 상촌교

### 2.1 시설물의 개요

본 시설물은 경상북도 상주시 낙동면 상촌리(상주영천고속도로 2.720~3.160km)에 위치한 교량으로서 총 연장 440.0m, 폭 31.5m, 왕복 6차로로 시공되어 있다.

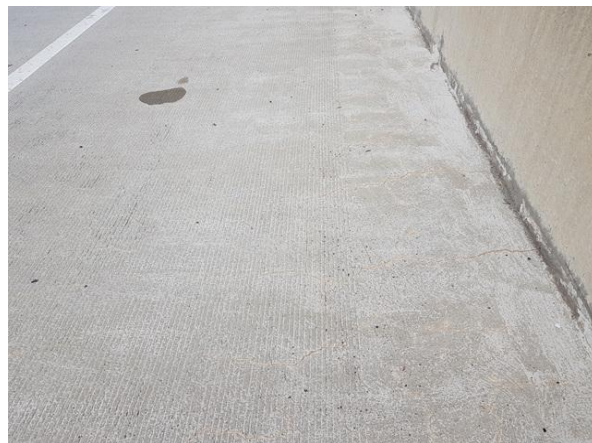
| 손상현황 | • 교면포장 S1 접속도로 충분리 | 손상현황 | • 교면포장 S6 포장 망상균열 |
| 원 인 | • 중차량 통행 등 | 원 인 | • 건조수축 등 |

| 조치방안 | • 주의관찰 | 조치방안 | • 주의관찰 |

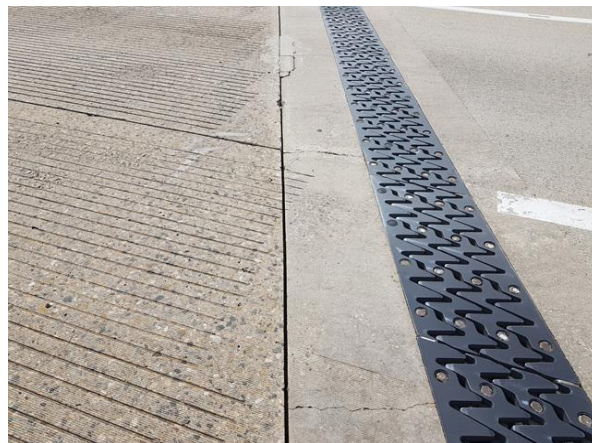
| 손상현황 | • 교면포장 S6 포장 망상균열 | 손상현황 | • 교면포장 S11 접속도로 이격 |
| 원 인 | • 건조수축 등 | 원 인 | • 후타재 건조수축 등 |

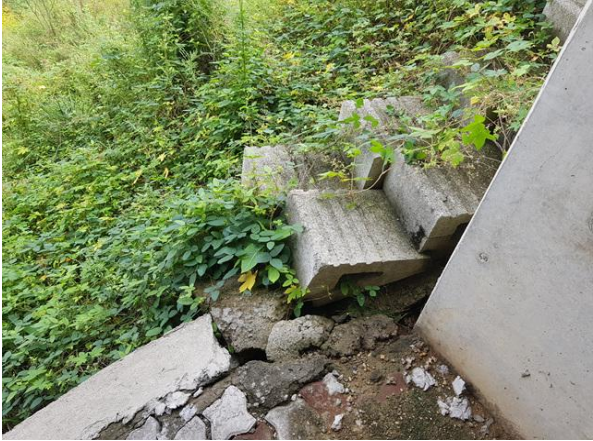
| 손상현황 | • 점검계단 파손 | 손상현황 | • - |
| 원 인 | • 시공미흡 | 원 인 | • - |

- 조사된 점검계단 파손의 경우, 외부 충격에 의한 손상으로 단면보수 등의 유지관리가 필요할 것으로 사료된다.

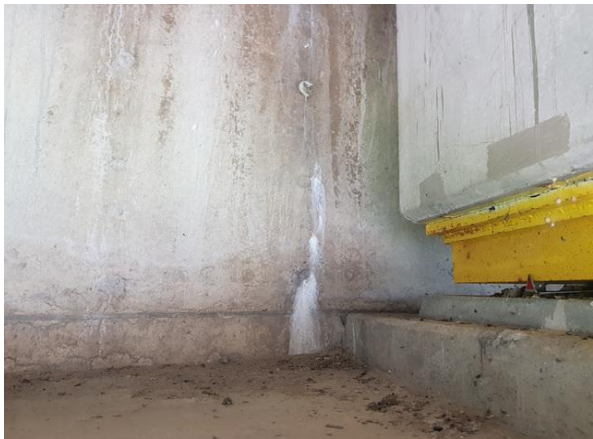
| <p>손상현황</p> <ul style="list-style-type: none"> <li>• A1 백태 (0.2×0.5)</li> </ul> <p>원 인</p> <ul style="list-style-type: none"> <li>• 외부 우수유입</li> </ul> <p>조치방안</p> <ul style="list-style-type: none"> <li>• 표면처리</li> </ul> | <p>손상현황</p> <ul style="list-style-type: none"> <li>• A1 백태 (0.2×2.0)</li> </ul> <p>원 인</p> <ul style="list-style-type: none"> <li>• 외부 우수유입</li> </ul> <p>조치방안</p> <ul style="list-style-type: none"> <li>• 표면처리</li> </ul> |

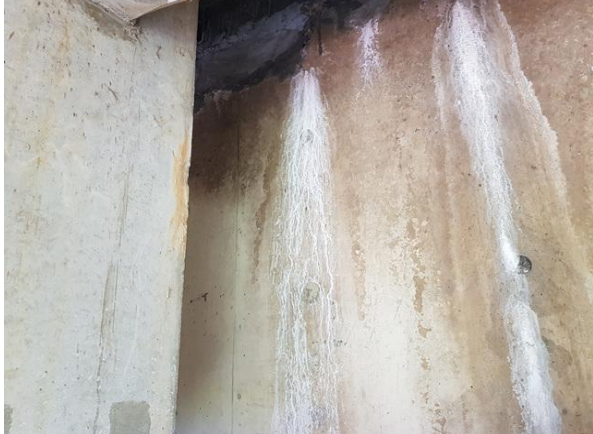
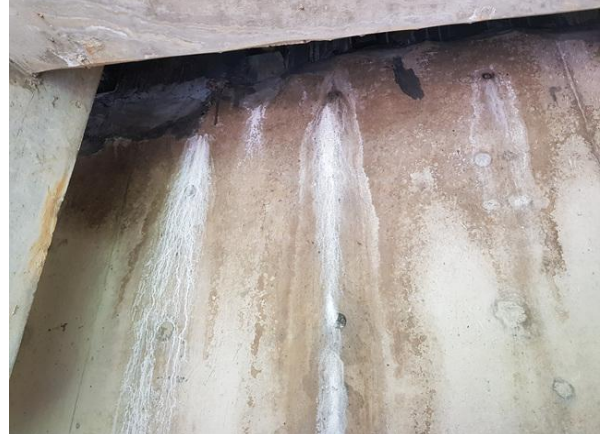
| <p>손상현황</p> <ul style="list-style-type: none"> <li>• A1 백태 (0.2×2.0)</li> </ul> <p>원 인</p> <ul style="list-style-type: none"> <li>• 외부 우수유입</li> </ul> <p>조치방안</p> <ul style="list-style-type: none"> <li>• 표면처리</li> </ul> | <p>손상현황</p> <ul style="list-style-type: none"> <li>• A1 백태 (0.2×2.0)</li> </ul> <p>원 인</p> <ul style="list-style-type: none"> <li>• 외부 우수유입</li> </ul> <p>조치방안</p> <ul style="list-style-type: none"> <li>• 표면처리</li> </ul> |

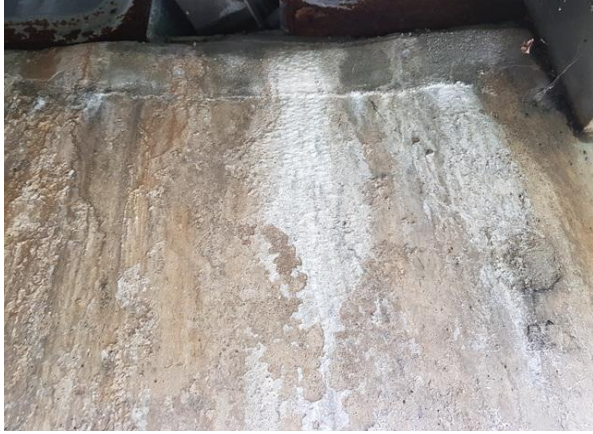
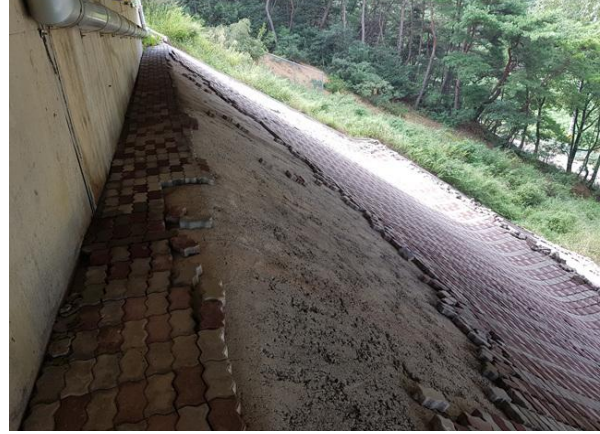
| <p>손상현황</p> <ul style="list-style-type: none"> <li>• A2 백태 (13.0×1.0)</li> </ul> <p>원 인</p> <ul style="list-style-type: none"> <li>• 외부 우수유입</li> </ul> <p>조치방안</p> <ul style="list-style-type: none"> <li>• 표면처리</li> </ul> | <p>손상현황</p> <ul style="list-style-type: none"> <li>• A2 법면 밀림 (L=15.0m)</li> </ul> <p>원 인</p> <ul style="list-style-type: none"> <li>• 법면침하, 외부 우수유입 등</li> </ul> <p>조치방안</p> <ul style="list-style-type: none"> <li>• 주의관찰</li> </ul> |

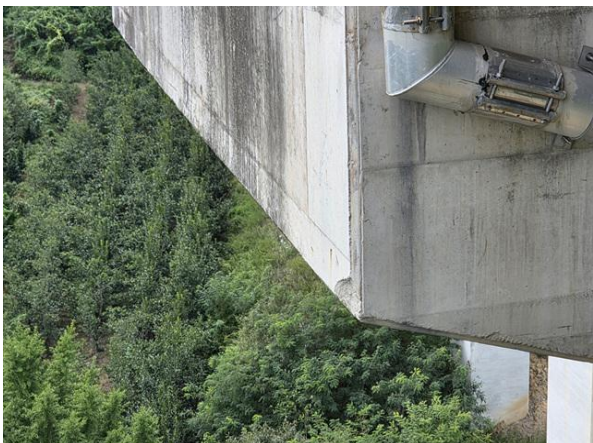
| 손상현황 | • P4 코핑부 상면 균열(0.3mm이상) | 손상현황 | • P7 코핑부 파손(0.2×0.2) |
| 원 인 | • 초기 건조수축 등 | 원 인 | • 다짐부족, 거푸집 조기탈거 등 |

- 교각에 조사된 균열(0.3mm이상)의 경우 건조수축, 거푸집 조기탈거 등 복합적인 원인에 의한 손상으로 구조적인 영향을 미치는 손상은 아니나 내구성확보 차원의 주입보수 등 보수가 필요하다고 판단된다.
- 조사된 균열(0.3mm미만), 균열부 백태, 망상균열의 경우 건조수축, 외부 우수유입, 습기흡착, 거푸집 조기탈거 등 복합적인 원인에 의한 손상으로 구조적인 영향을 미치는 손상은 아니나 내구성확보 차원의 표면처리 등 보수가 필요하다고 판단된다.
- 조사된 충분리, 파손의 경우 외부충격, 보수불량, 보수부 우수유입, 열화 등 복합적인 원인에 의한 손상으로 구조적인 영향을 미치는 손상은 아니나 내구성확보 차원의 단면보수 등 보수가 필요하다고 판단된다.
- 조사된 표면오염의 경우 외부 우수유입에 의한 손상으로 주의관찰 후 손상 진전 시 적절한 보수가 필요하다고 판단된다.

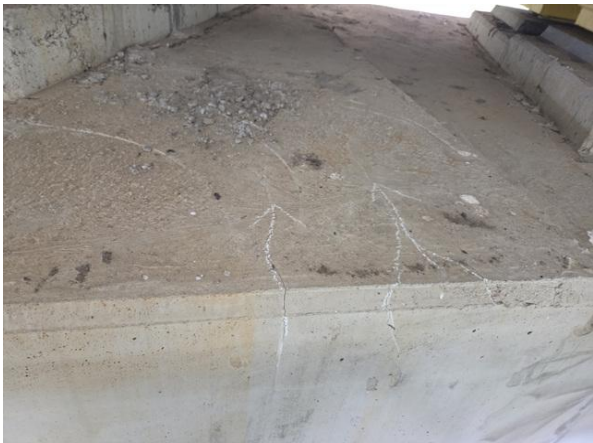
| 손상현황 | • P9 코핑부 표면오염(1.5×1.5) | 손상현황 | • P10 코핑부 균열(0.3mm이상) |
| 원 인 | • 외부 우수유입 | 원 인 | • 초기 건조수축 등 |

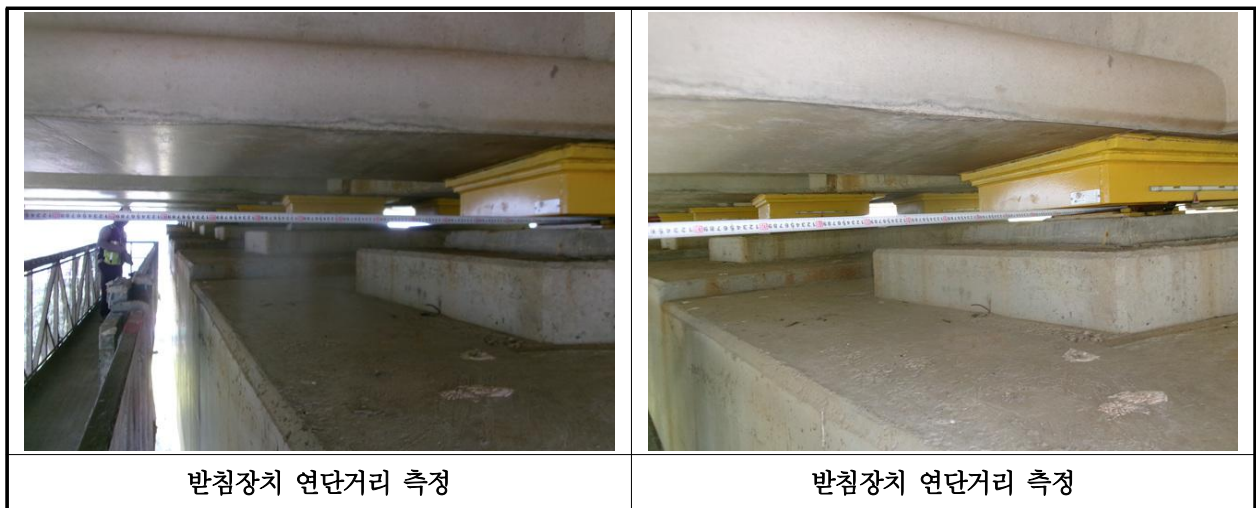
【사진 2.3.42】 교량받침장치 연단거리측정

- 연단거리 측정 결과, 전 개소 모두 실측 연단거리가 계산 연단거리를 상회하고 있는 것으로 측정되어 설계기준을 만족하고 있는 것으로 검토되었다.

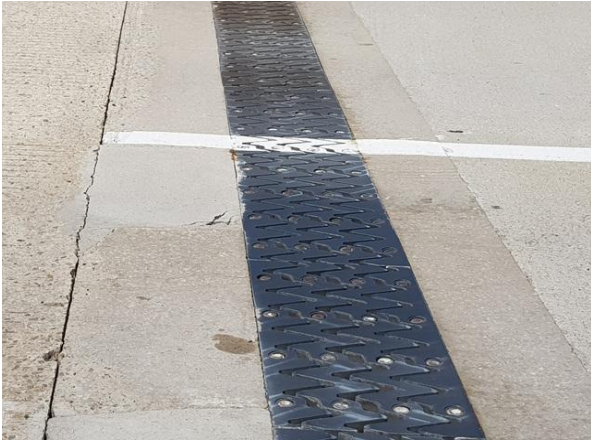
| 손상현황 | • A1 후타재 파손(0.1×0.1) | 손상현황 | • A1 하부 베어링 파손 |
| 원 인 | • 중차량 통행, 공용연수 증가 등 | 원 인 | • 시공불량, 중차량 진동 등 |

- 신축이음에 조사된 후타재 균열, 파손의 경우 건조수축, 중차량 통행, 공용연수 증가 등에 의한 손상으로 시설물에 영향을 미치는 구조적인 손상은 아닌 것으로 판단되며 주의관찰 후 손상 진전 시 적절한 보수를 실시하는 것이 바람직하다.
- 조사된 이물질퇴적의 경우 공용연수 증가, 우수 유입 등에 의한 손상으로 사용성 확보 차원의 정비(청소) 등의 보수를 실시하는 것이 바람직하다.
- 조사된 하부 베어링 파손의 경우 시공불량, 중차량 통행, 진동 등에 의한 손상으로 시설물에 영향을 미치는 구조적인 손상은 아닌 것으로 판단되며 내구성 확보 차원의 정비(교체) 등의 보수를 실시하는 것이 바람직하다.

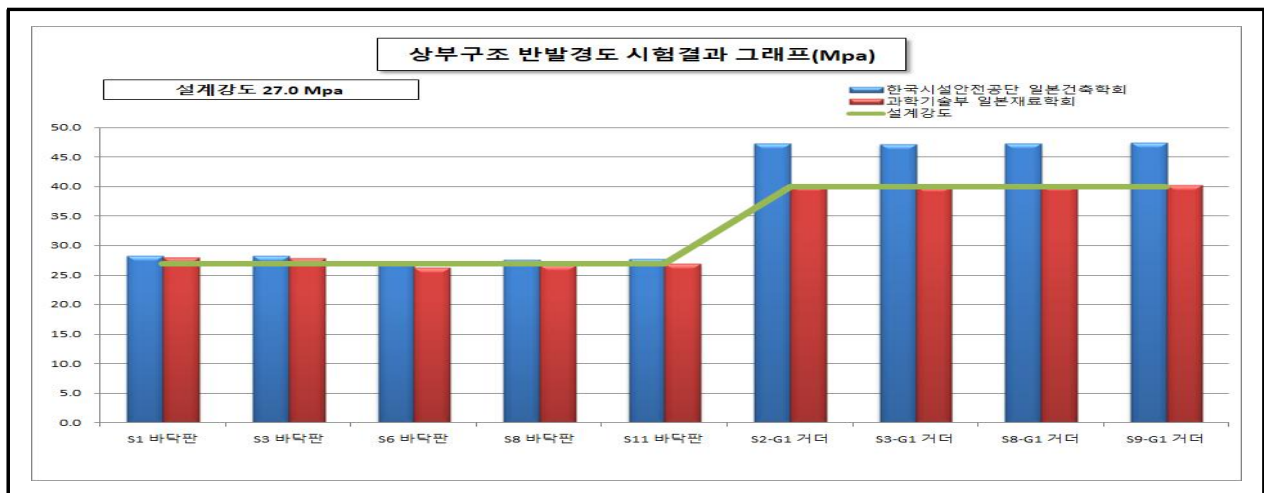
【그림 2.4.5】 영천방향 상부구조 반발경도시험 측정결과

- 반발경도법에 의한 압축강도 측정결과 상부구조(바닥판 하면) 27.4~28.3MPa, 상부구조(거더) 47.2~47.4MPa, 하부구조(교대) 26.2~26.3MPa, 하부구조(교각) 27.1~28.4MPa로 측정되었으며, 설계기준 압축강도(바닥판 하면: 27.0MPa, 거더: 40MPa, 교대: 24.0MPa, 교각: 27.0MPa)를 전반적으로 상회하여 콘크리트의 강도상태는 양호한것으로 확인된다. 또한 비건전부의 측정강도가 설계기준 압축강도를 상회하고, 건전부 대비 100.1%이상으로 콘크리트의 강도는 양호한 상태로 판단된다. 따라서, 금회 시험을 실시한 콘크리트 강도는 공용년수 경과에 따른 강도 저하가 발생되지 않은 것으로 판단된다.
