## 4. 장곡교

### 4.1 시설물의 개요

본 시설물은 경상북도 상주시 낙동면 장곡리(상주영천고속도로 5.578~5.850km)에 위치한 교량으로서 총 연장 270.0m, 폭 24.5m, 왕복 4차로로 시공되어 있다.

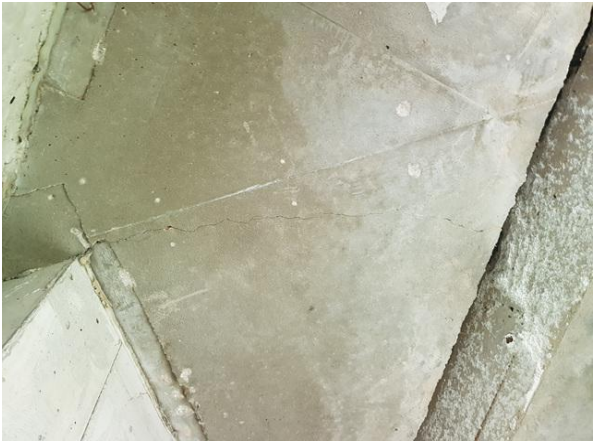
| 손상현황 | • S4 바닥판하면 균열(0.3mm이상) | 손상현황 | • S4 바닥판하면 백태(0.2×0.5) |
| 원 인 | • 건조수축, 거푸집 조기탈거 등 | 원 인 | • 외부 우수유입, 습기흡착 등 |

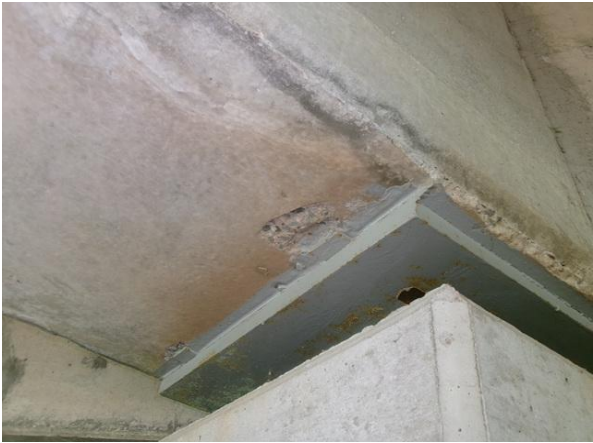
| 손상현황 | • S5 거더 파손(0.1×0.1) | 손상현황 | • S3 거더 상태양호 |
| 원 인 | • 시공불량 등 | 원 인 | • - |

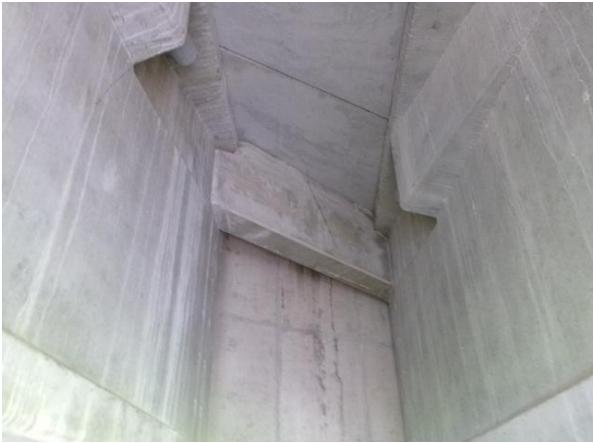
| 손상현황 | • S1 가로보 상태양호 | 손상현황 | • S2 가로보 상태양호 |

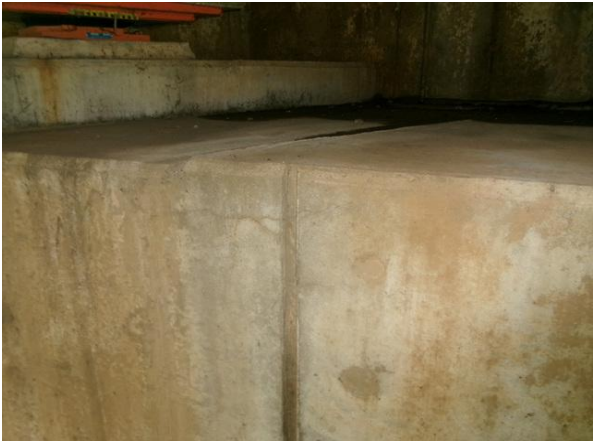
| 손상현황 | • A2 균열(0.3mm이상) | 손상현황 | • A2 균열(0.3mm이상) |
| 원 인 | • 건조수축, 공용중 열화 등 | 원 인 | • 건조수축, 공용중 열화 등 |

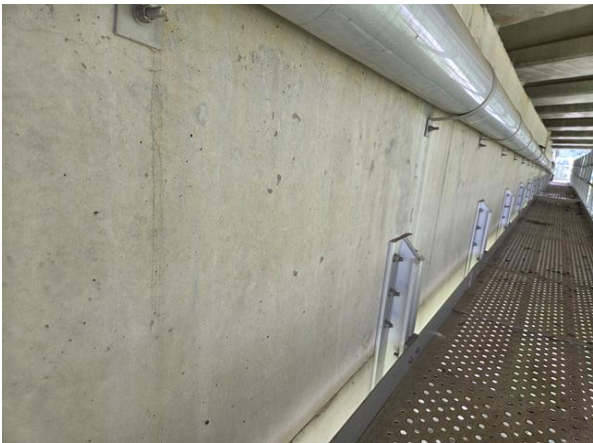
| 손상현황 | • P2 망상균열(8.0×2.0) | 손상현황 | • P2 코핑부 균열(0.3mm미만) |
| 원 인 | • 건조수축, 거푸집 조기탈거 등 | 원 인 | • 건조수축 등 |

| 조치방안 | • 표면처리 | 조치방안 | • 표면처리 |

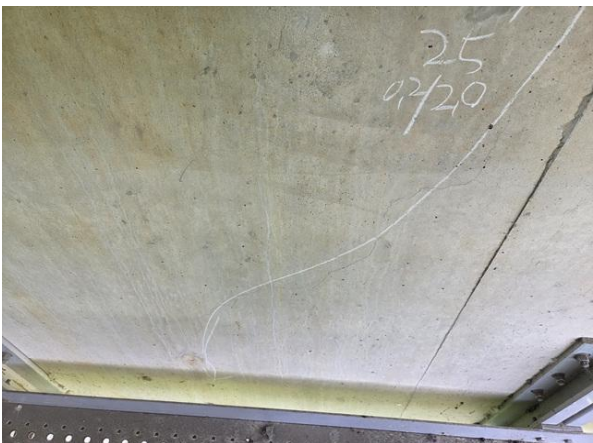
| 손상현황 | • P2 코핑부 균열(0.3mm미만) | 손상현황 | • P4 코핑부 망상균열(5.0×2.0) |
| 원 인 | • 건조수축 등 | 원 인 | • 건조수축 등 |

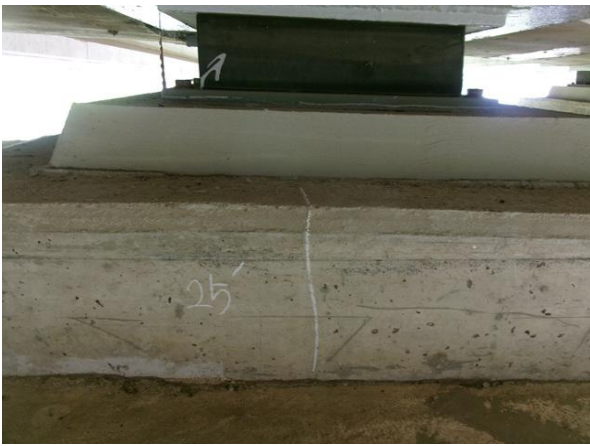
| 손상현황 | • P1-Sh4 받침콘크리트 균열(0.3mm미만) |
| 원 인 | • 건조수축, 거푸집 조기탈거 등 |

- 교량받침에 조사된 몰탈 및 받침콘크리트 균열(0.3mm미만)의 경우 시공시 건조수축, 거푸집 조기 탈거 등에 의한 손상으로 시설물에 영향을 미치는 구조적인 손상은 아닌 것으로 판단되며 내구성 확보 차원의 표면처리 등의 보수를 실시하는 것이 바람직하다.
- 조사된 몰탈 박락의 경우 시공시 다짐미흡 및 거푸집 조기 탈거 등에 의한 손상으로 시설물에 영향을 미치는 구조적인 손상은 아닌 것으로 판단되며 내구성 확보 차원의 단면보수 등의 보수를 실시하는 것이 바람직하다.
- 조사된 Plate 부식의 경우 외부 우수유입 등에 의한 손상으로 시설물에 영향을 미치는 구조적인 손상은 아닌 것으로 판단되며 내구성 확보 차원의 재도장 등의 보수를 실시하는 것이 바람직하다.

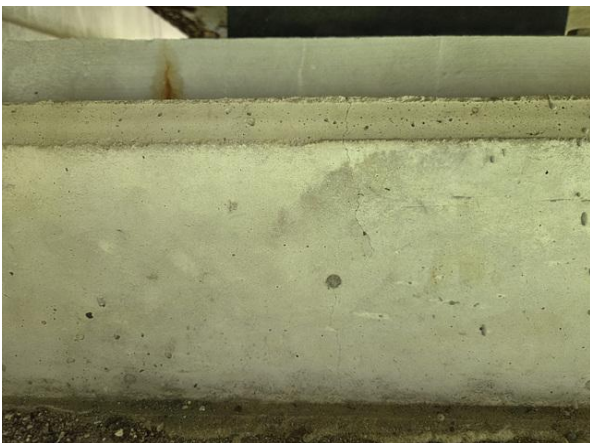
| 손상현황 | • P2-Sh10 받침콘크리트 균열(0.3mm미만) |
| 원 인 | • 건조수축, 거푸집 조기탈거 등 |

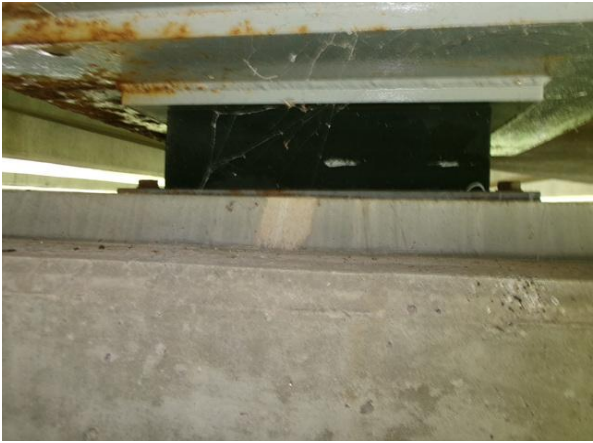
| 손상현황 | • P4-Sh10 몰탈 균열(0.3mm미만) | 손상현황 | • P5-Sh3 몰탈 균열(0.3mm미만) |
| 원 인 | • 건조수축, 거푸집 조기탈거 등 | 원 인 | • 건조수축, 거푸집 조기탈거 등 |

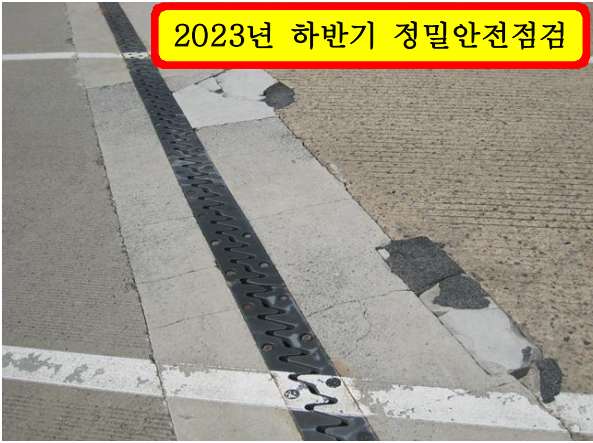
| 손상현황 | • A1 후타재 파손(0.1m×0.5m) | 손상현황 | • A1 후타재 파손 보수 실시 |

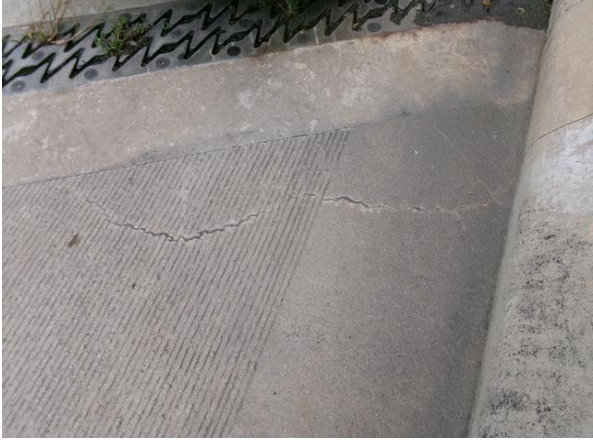
| 손상현황 | • S4 포장 균열(L=0.7m) | 손상현황 | • S6 접속부 이격(L=9.0m) |
| 원 인 | • 건조수축 등 | 원 인 | • 접속부 침하 등 |

- 교면포장에 조사된 포장균열, 접속부 이격의 경우 건조수축, 접속부 침하 등에 의한 손상으로 주의관찰 후 손상 진전 시 적절한 보수를 실시하는 것이 바람직하다.

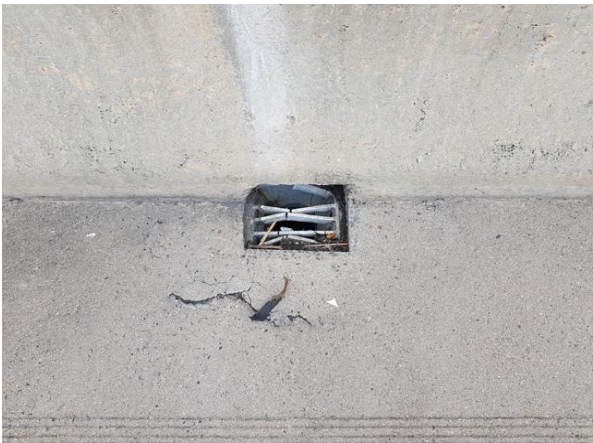
| 손상현황 | • S3 배수구 덮개 파손 | 손상현황 | • S3 배수구 막힘 |
| 원 인 | • 공용기간 증가 등 | 원 인 | • 토사퇴적, 공용기간 증가 등 |

| 조치방안 | • 정비(교체) | 조치방안 | • 정비(청소) |

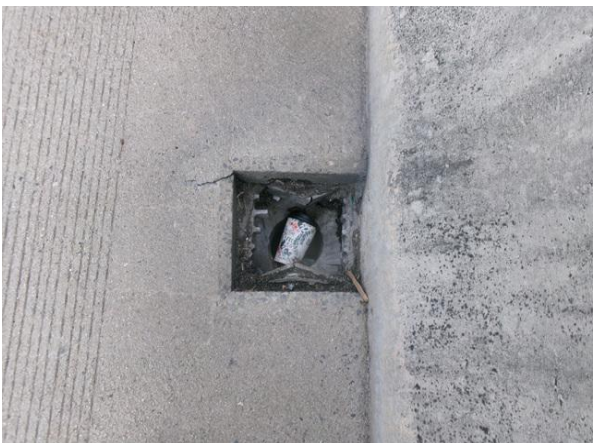
| 손상현황 | • S5 배수구 덮개 파손 | 손상현황 | • S6 배수관 탈락 |
| 원 인 | • 공용기간 증가 등 | 원 인 | • 공용중 열화, 시공미흡 |

- 배수시설에 조사된 배수관 탈락, 배수구 막힘, 덮개 파손의 경우 시공미흡, 공용기간 증가 등에 의한 손상으로 사용성 확보 차원의 정비 등의 보수를 실시하는 것이 바람직하다.

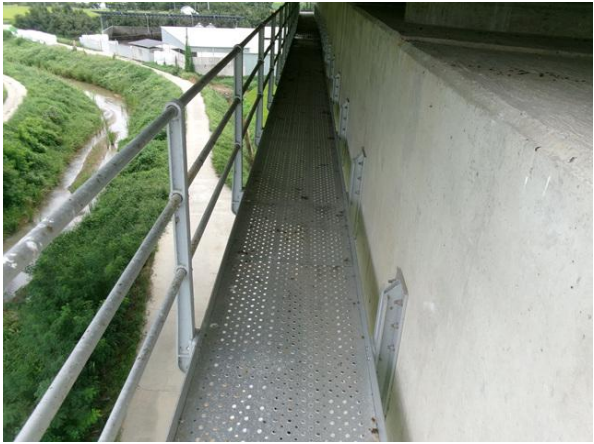
| 손상현황 | • P3 페콘크리트 적치 | 손상현황 | • P1 점검로 상태 양호 |

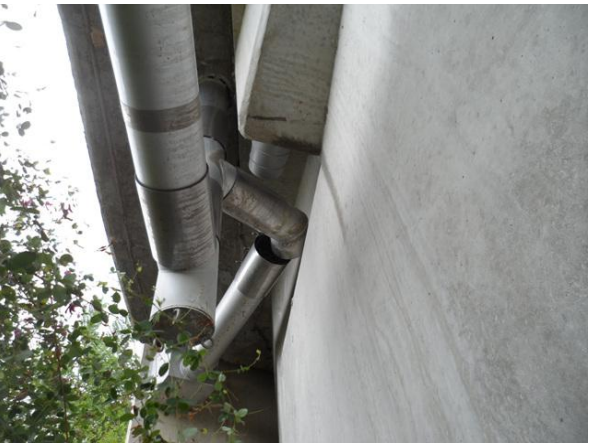
| <p>S3 배수관 탈락</p> | <p>S6 배수관 탈락</p> |

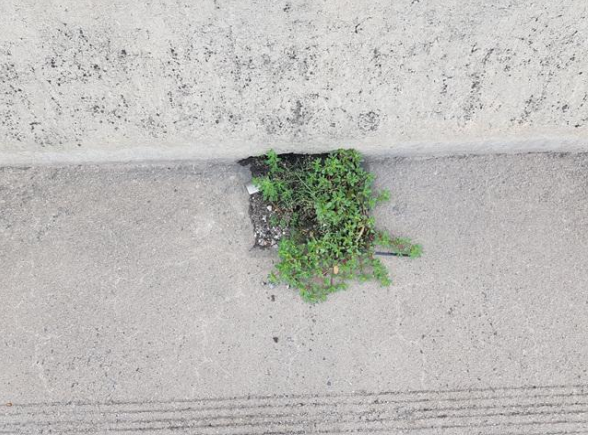
| <p>교면포장 상태양호</p> | <p>S3 교량 집수구 막힘</p> |

| 구분 | 유해 · 위험요인 | 점검결과 | 내용 | 보수방안 | 비고 |
|---|---|---|---|---|---|
| 7 | 교량 집수구 막힘(미끄럼 · 결빙) | <input checked="" type="checkbox"/> 유, <input type="checkbox"/> 무 | 배수구 막힘(경미) | 청소 | |

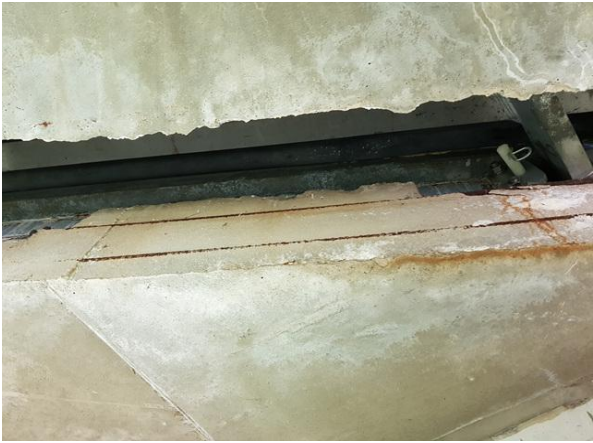
| 손상현황 | • S3 파손 및 철근노출(9.0×0.5) | 손상현황 | • S4 재료분리(0.3×0.3) |
| 원 인 | • 외부충격, 피복부족, 시공불량 등 | 원 인 | • 다짐부족, 거푸집 조기탈거 등 등 |

- 바닥판하면에 조사된 파손, 재료분리의 경우 외부충격, 다짐부족, 거푸집 조기탈거 등 복합적인 원인에 의한 손상으로 구조적인 영향을 미치는 손상은 아니나 내구성확보 차원의 단면보수 등 보수가 필요하다고 판단된다.
- 조사된 파손 및 철근노출의 경우 외부충격, 피복부족, 거푸집 조기탈거 등 복합적인 원인에 의한 손상으로 구조적인 영향을 미치는 손상은 아니나 내구성확보 차원의 단면보수+방청 등 보수가 필요하다고 판단된다.

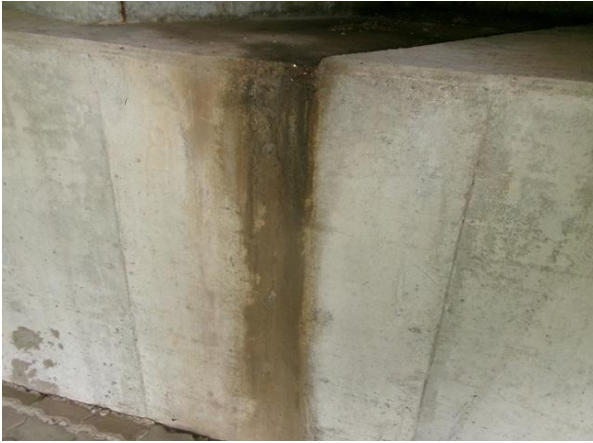
| 손상현황 | • A2 누수흔적 (1.0×1.5) | 손상현황 | • A2 균열 (0.3mm미만) |
| 원 인 | • 외부 우수유입 | 원 인 | • 건조수축 등 |

- 교대에 조사된 균열(0.3mm미만), 의 경우 건조수축 등 복합적인 원인에 의한 손상으로 구조적인 영향을 미치는 손상은 아니나 내구성확보 차원의 표면처리 등 보수가 필요하다고 판단된다.
- 조사된 누수흔적의 경우 외부 우수유입 등 복합적인 원인에 의한 손상으로 주의관찰 후 손상 진전 시 적절한 보수를 실시하는 것이 바람직하다.

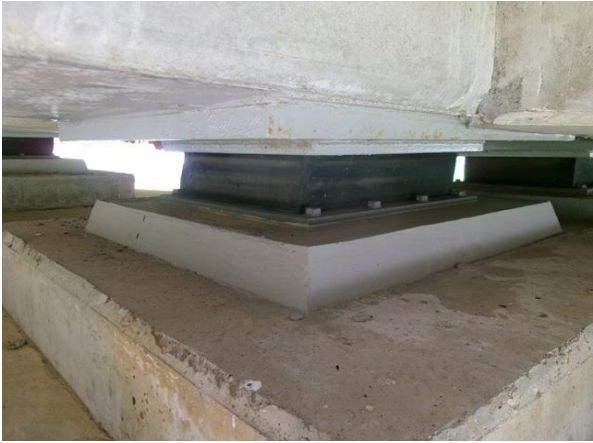
| 손상현황 | • P1-Sh2 몰탈 균열(0.3mm미만) | 손상현황 | • P1-Sh1 Plate 부식 |
| 원 인 | • 건조수축 등 | 원 인 | • 외부 우수유입 |

- 교량받침에 조사된 몰탈 및 받침 콘크리트 균열(0.3mm미만)의 경우 건조수축, 거푸집 조기탈거 등 복합적인 원인에 의한 손상으로 내구성확보 차원의 표면처리 등 보수가 필요하다고 판단된다.
- 조사된 받침콘크리트 층분리의 경우 다짐부족, 거푸집 조기탈거 등 복합적인 원인에 의한 손상으로 구조적인 영향을 미치는 손상은 아니나 내구성확보 차원의 단면보수 등 보수가 필요하다고 판단된다.
- 조사된 Plate 부식 및 도장박리의 경우 외부 우수유입, 습기흡착 등 복합적인 원인에 의한 손상으로 구조적인 영향을 미치는 손상은 아니나 내구성확보 차원의 재도장 등 보수가 필요하다고 판단된다.

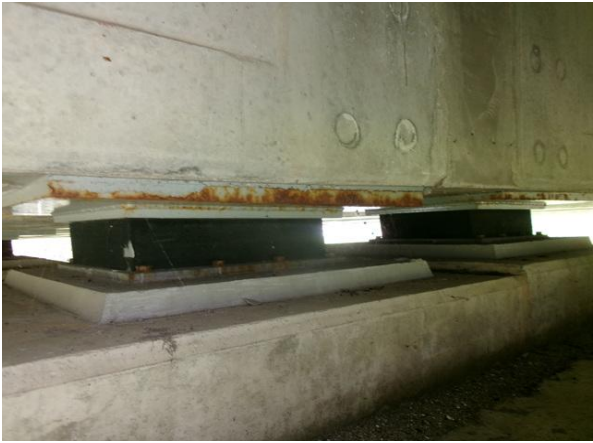
| 손상현황 | • P4-Sh6 Plate 부식 | 손상현황 | • P5-Sh1 Plate 부식 |
| 원 인 | • 외부 우수유입 | 원 인 | • 외부 우수유입 |

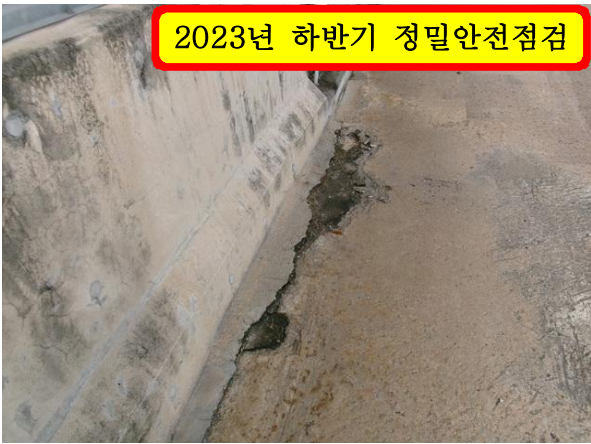
| 손상현황 | • S1 접속도로 박리(3.0×2.0) | 손상현황 | • S1 접속도로 파손(0.4×2.0) |
| 원 인 | • - | 원 인 | • 접속부 침하, 시공미흡 등 |

| 조치방안 | • - | 조치방안 | • 단면보수 |

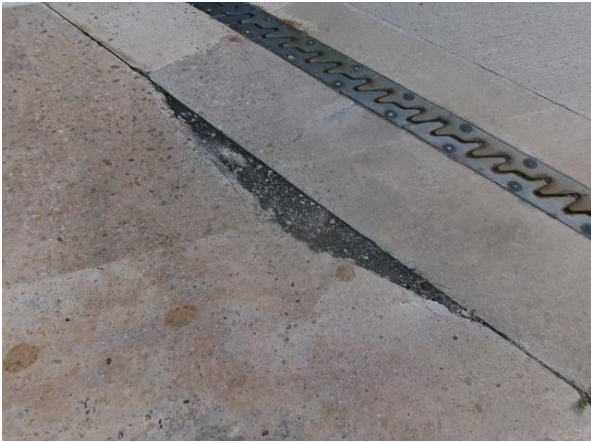
| 손상현황 | • S1 접속도로 파손(0.3×1.5) | 손상현황 | • S1 포장 망상균열(45.0×2.0) |
| 원 인 | • 접속부 침하, 시공미흡 등 | 원 인 | • 공용기간 증가 |

| 조치방안 | • 단면보수 | 조치방안 | • 주의관찰 |

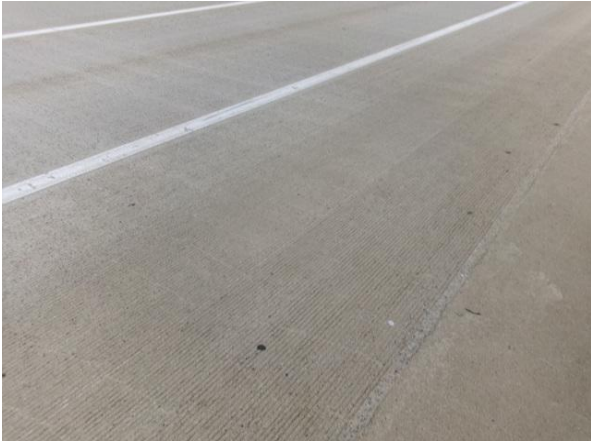
| 손상현황 | • S2 포장 망상균열(45.0×2.0) | 손상현황 | • S4 포장 망상균열(45.0×2.0) |
| 원 인 | • 공용기간 증가 | 원 인 | • 공용기간 증가 |

- 교면포장에 조사된 접속부 파손의 경우 시공시 접속부 침하, 시공미흡 등에 의한 손상으로 사용성 확보 차원의 단면보수 등의 보수를 실시하는 것이 바람직하다.
- 조사된 포장 망상균열의 경우 공용기간 증가 등에 의한 손상으로 주의 관찰 후 손상 진전 시 적절한 보수를 실시하는 것이 바람직하다.

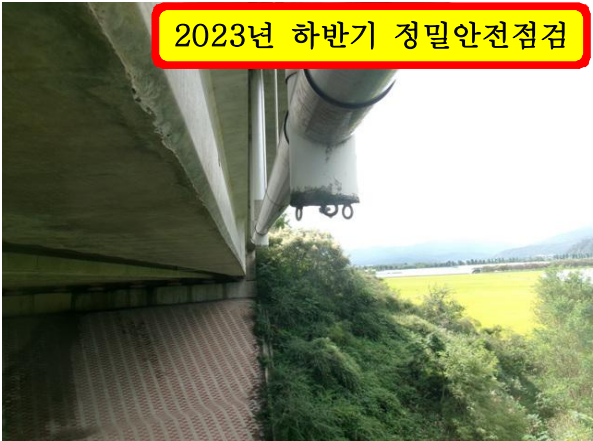
| 손상현황 | • S6 배수관 누수 | 손상현황 | • S6 배수관 누수 |
| 원 인 | • - | 원 인 | • 공용기간 증가 등 |

- 배수시설에 조사된 그레이팅 파손, 배수구 막힘 배수관 누수의 경우 공용기간 증가에 의한 손상으로 시설물의 사용성 확보 차원의 정비 등의 보수를 실시하는 것이 바람직하다.

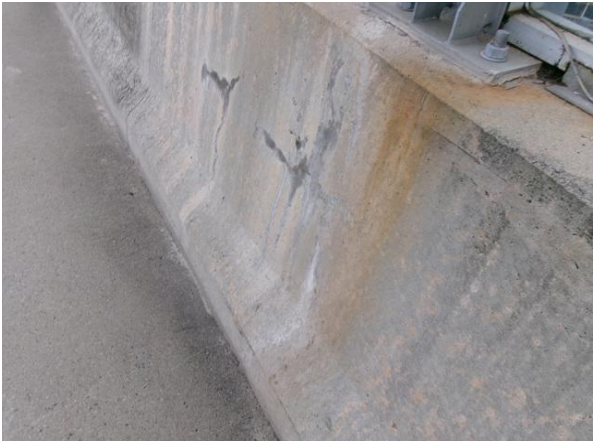
| 손상현황 | • S2 균열부 백태(0.1×1.0) | 손상현황 | • S2 방호벽 균열부 백태(0.1×1.0) |
| 원 인 | • 외부 우수유입 | 원 인 | • 외부 우수유입 |

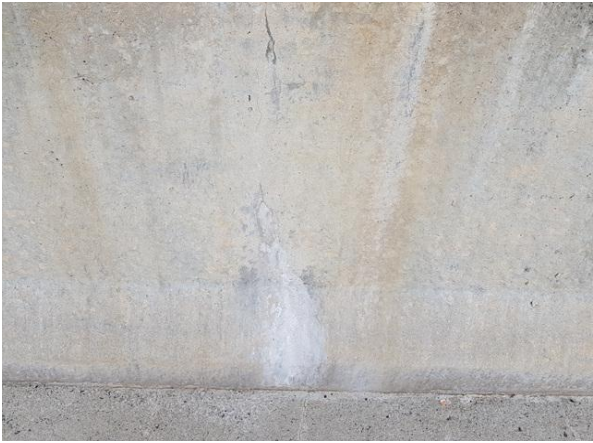
| 손상현황 | • S6 방호벽 균열부 백태(0.1×1.0) | 손상현황 | • S6 접속부 파손(0.5×1.0) |
| 원 인 | • 외부 우수유입 | 원 인 | • 다짐부족, 공용기간 증가 |

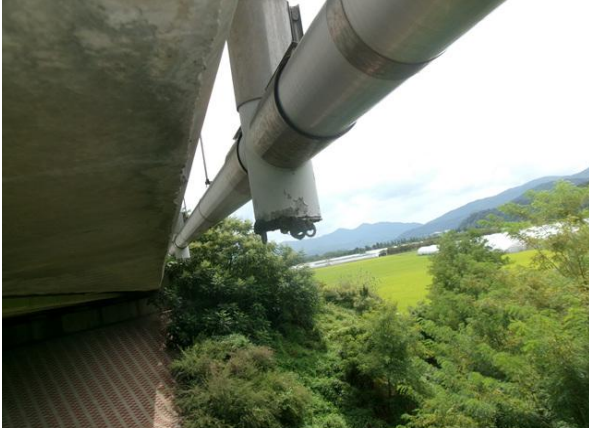
| <p>S6 배수관 누수</p> | <p>신축이음 상태양호</p> |

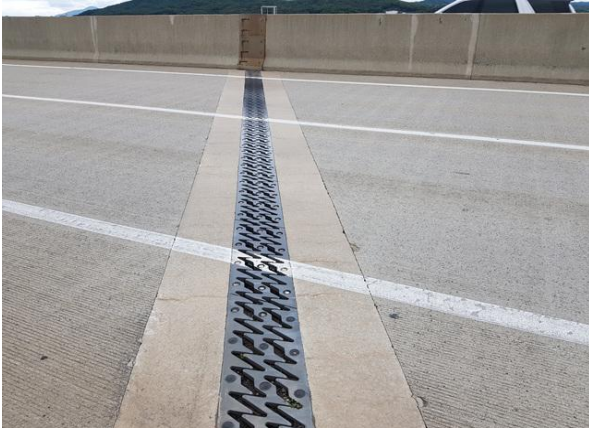
| <p>신축이음 상태양호</p> | |

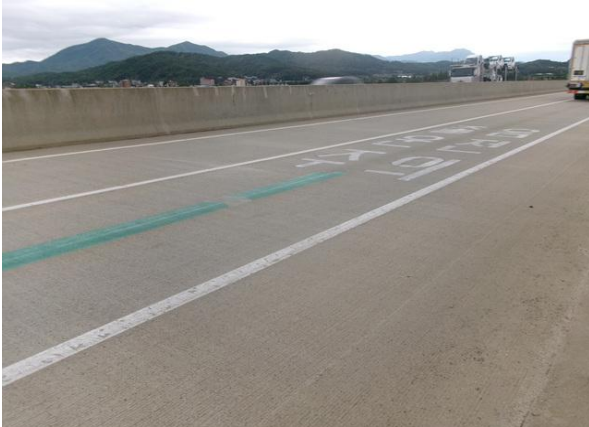
| <p>교면포장 상태양호</p> | <p>S2 교량 집수구 막힘</p> |

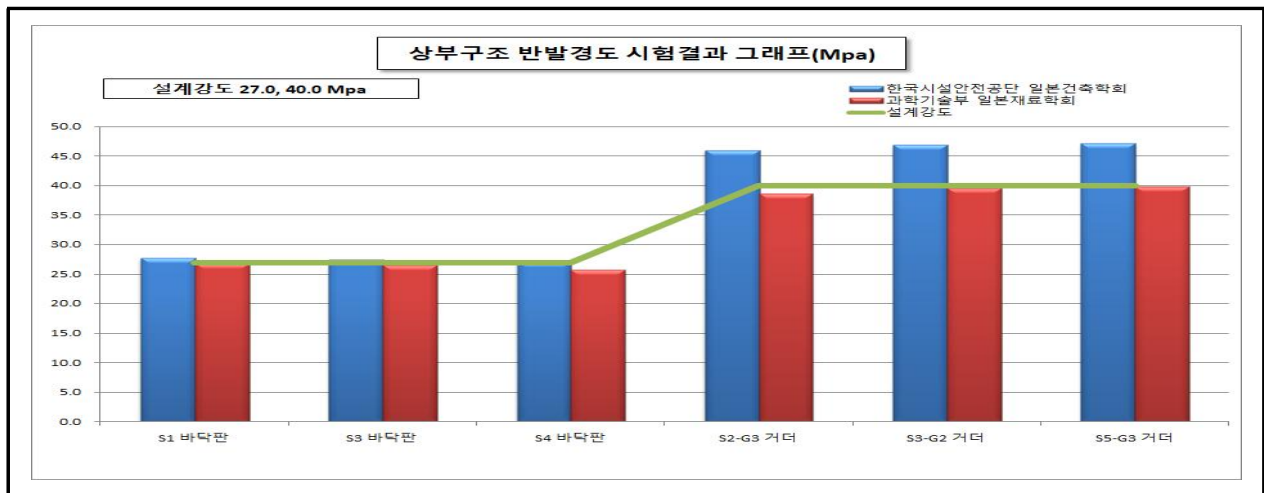
【그림 4.4.3】 상주방향 상부구조 반발경도시험 측정결과

- 반발경도법에 의한 압축강도 측정결과 상부구조(바닥판 하면) 27.0~27.7MPa, 상부구조(거더) 46.0~47.1MPa 하부구조(교대) 27.0~27.2MPa, 하부구조(교각) 27.5~27.6MPa로 측정되었으며, 설계기준 압축강도(바닥판 하면: 27.0MPa, 거더: 40.0MPa, 교대: 24.0MPa, 교각: 27.0MPa)를 전반적으로 상회하여 콘크리트의 강도상태는 양호한 것으로 확인된다. 또한 비건전부의 측정강도가 설계기준 압축강도를 상회하고, 건전부 대비 98.5%이상으로 콘크리트의 강도는 양호한 상태로 판단된다. 따라서, 금회 시험을 실시한 콘크리트 강도는 공용년수 경과에 따른 강도저하가 발생되지 않은 것으로 판단된다.

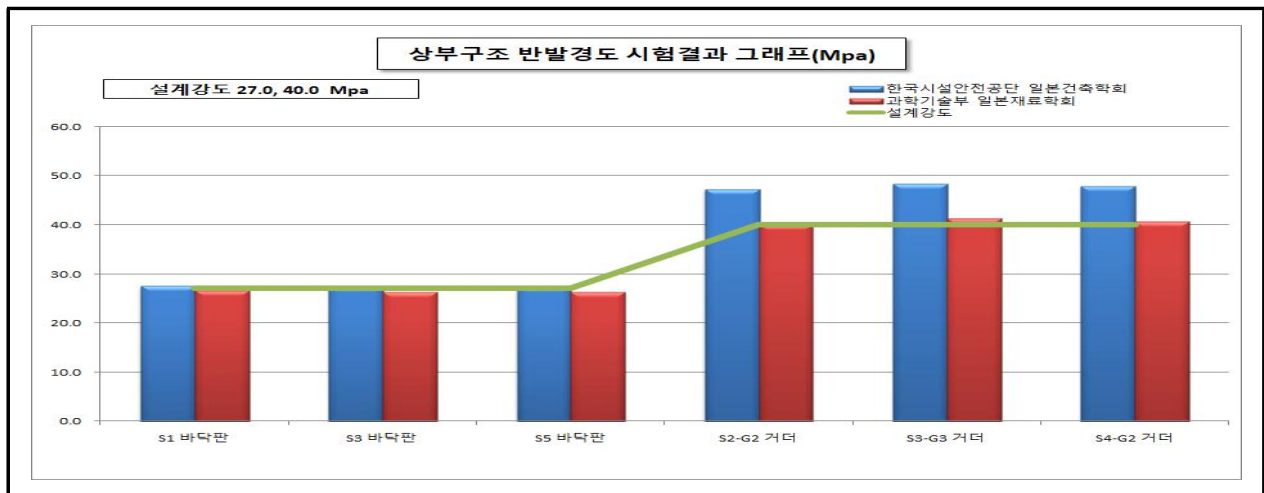
【그림 4.4.5】 영천방향 상부구조 반발경도시험 측정결과

- 반발경도법에 의한 압축강도 측정결과 상부구조(바닥판 하면) 27.4~27.6MPa, 상부구조(거더) 47.3~48.4MPa, 하부구조(교대) 27.1~27.7MPa, 하부구조(교각) 27.9~29.0MPa로 측정되었으며, 설계기준 압축강도(바닥판 하면: 27.0MPa, 거더: 40MPa, 교대: 24.0MPa, 교각: 27.0MPa)를 전반적으로 상회하여 콘크리트의 강도상태는 양호한것으로 확인된다. 또한 비건전부의 측정강도가 설계기준 압축강도를 상회하고, 건전부 대비 96.7%이상으로 콘크리트의 강도는 양호한 상태로 판단된다. 따라서, 금회 시험을 실시한 콘크리트 강도는 공용년수 경과에 따른 강도 저하가 발생되지 않은 것으로 판단된다.

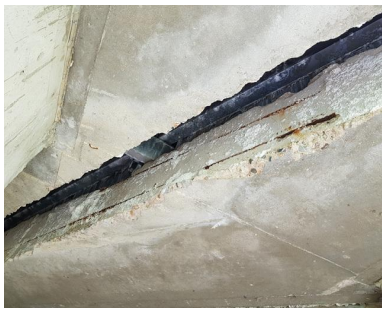
| <p>① 바닥판하면 S3, 4 철근노출 - 진전 여부확인</p> | <p>② 거더 S1 박락 및 철근노출 - 진전 여부확인</p> | <p>③ 교대 A2 균열(0.3mm) - 진전 여부확인</p> |

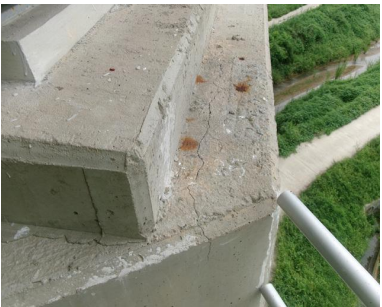
| <p>④ 교각 P1 균열(0.3mm) - 진전 여부확인</p> | <p>⑤ 교량받침 A2 받침콘크리트 층분리 - 진전 여부확인</p> | <p>⑥ 신축이음 A2 후타재 파손 - 진전 여부확인</p> |
